## Toyota AYGO x-play connect

EZ 02/2019 | Limousine | Benzin | Schaltgetriebe | 45.080km

Fahrzeug aufgenommen am: 06.08.2026

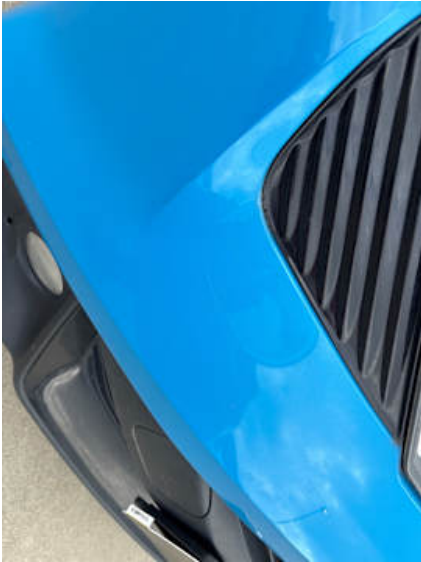
Stoßstange vorne (Kratzer)

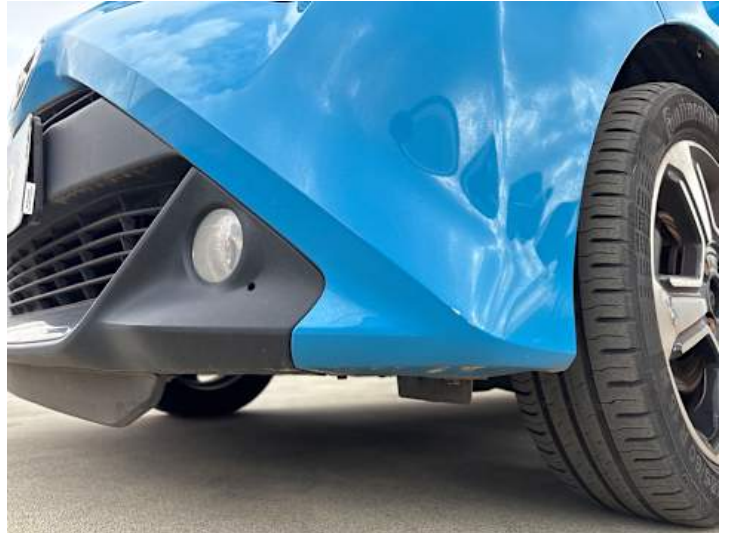
Stoßstange vorne (Kratzer)

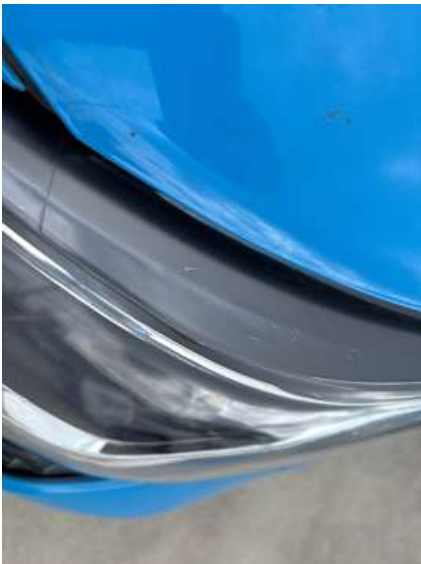
Scheinwerfer (links) (Kratzer)

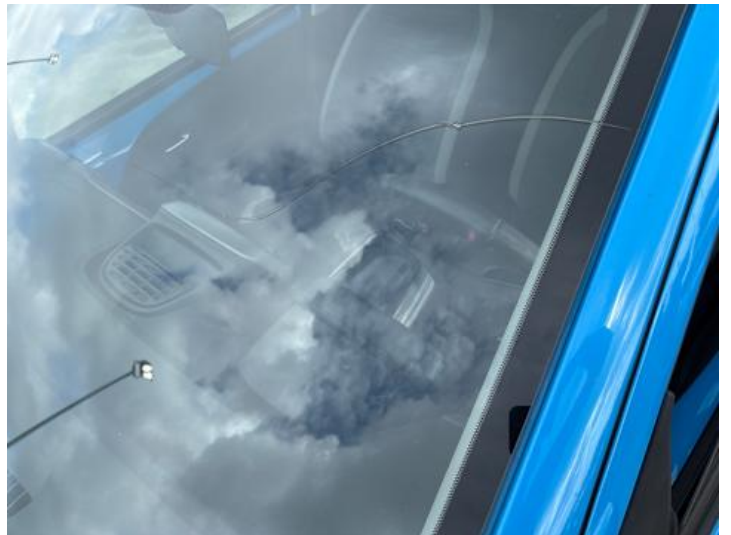
Windschutzscheibe (Riss/Bruch)

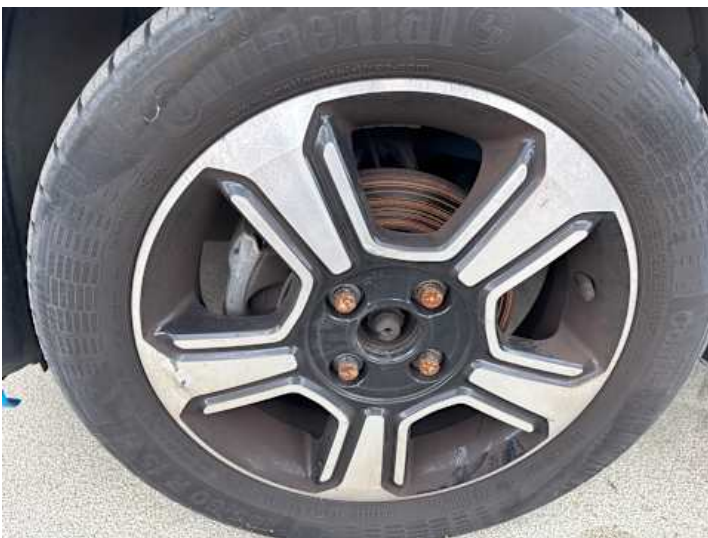
Rad (Kerben, Kratzer)

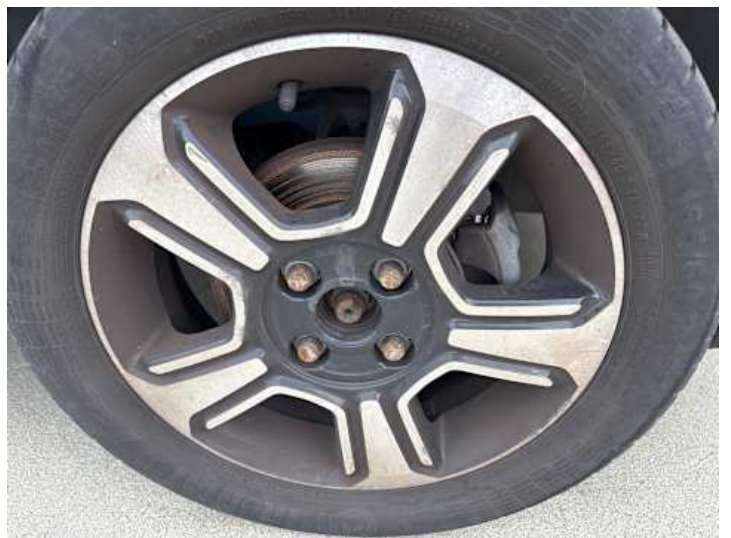
Rad (Kerben, Kratzer)

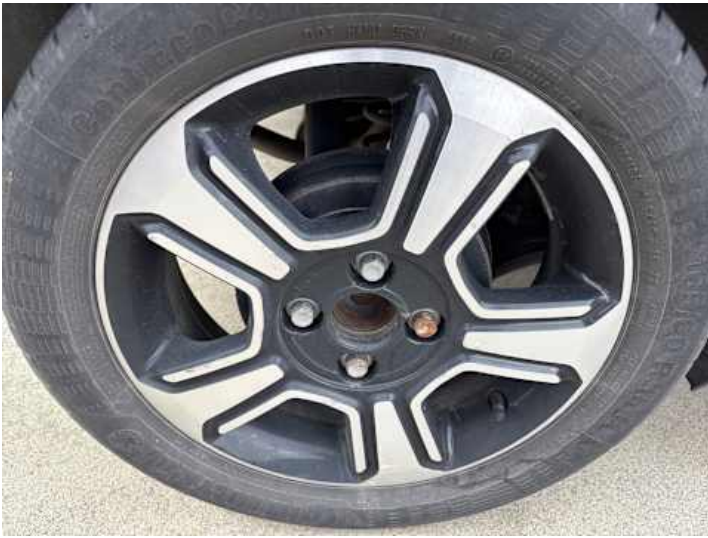
Rad (Kratzer)

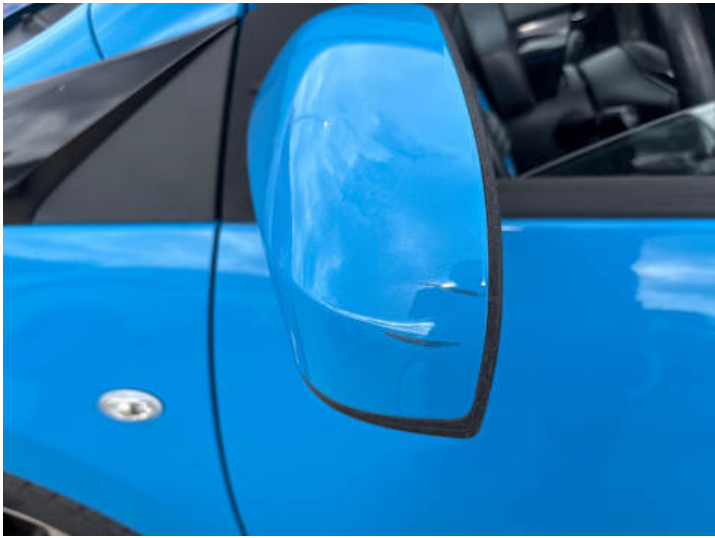
| Fahrzeugteil | Lackschichtdicke (in µm) | Fahrzeugteil | Lackschichtdicke (in µm) |
|---|---|---|---|
| Fahrertür | 110 | Beifahrertür | 110 |

Fahrtür (Kratzer)

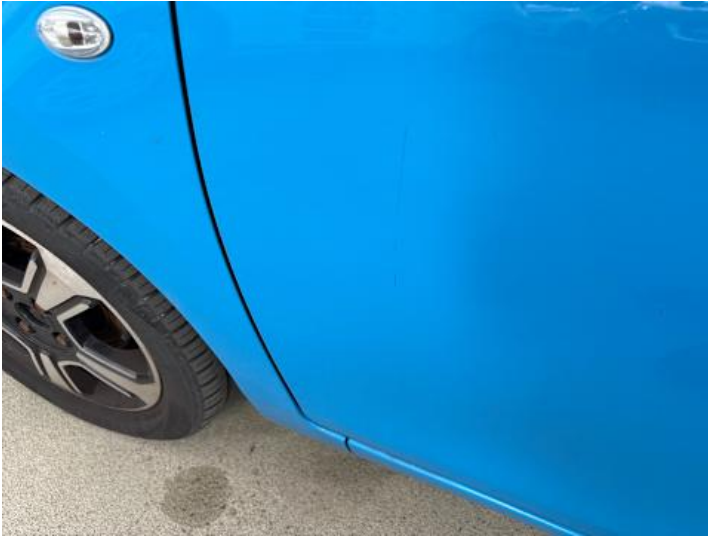
Fahrtür (Kratzer)

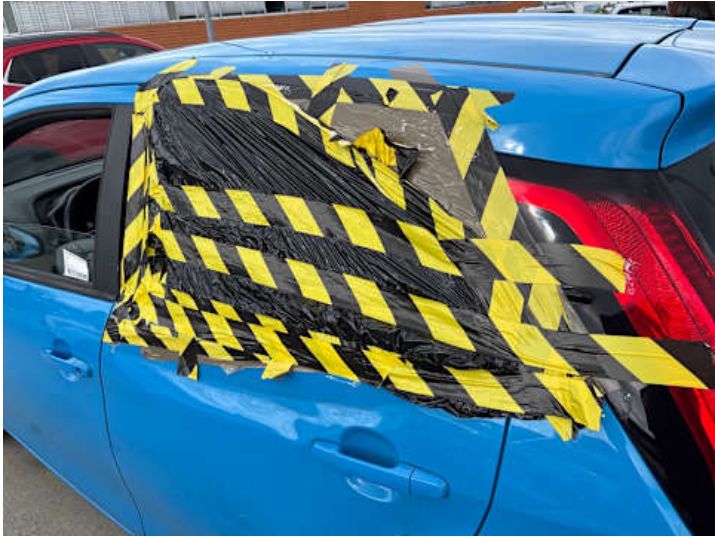
| Fahrzeugteil | Lackschichtdicke (in µm) | Fahrzeugteil | Lackschichtdicke (in µm) |
|---|---|---|---|
| Türe hinten links | 190 | Türe hinten rechts | 100 |

Türe hinten links (Riss/Bruch)

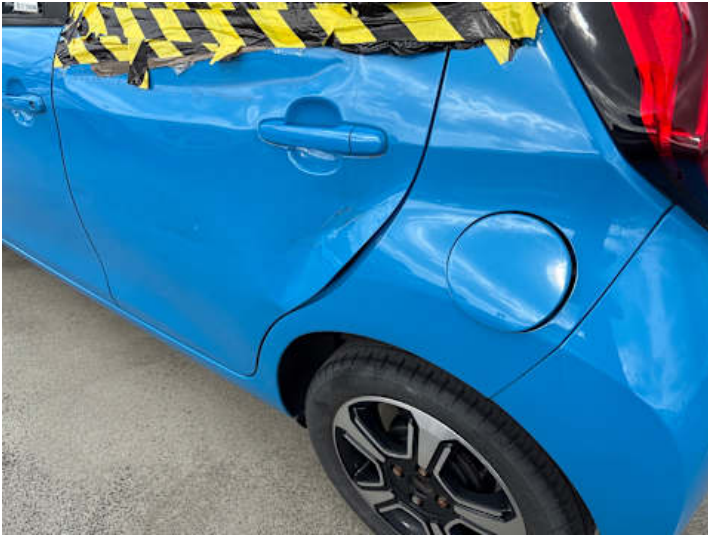
Türe hinten links (Verformung, Kratzer)

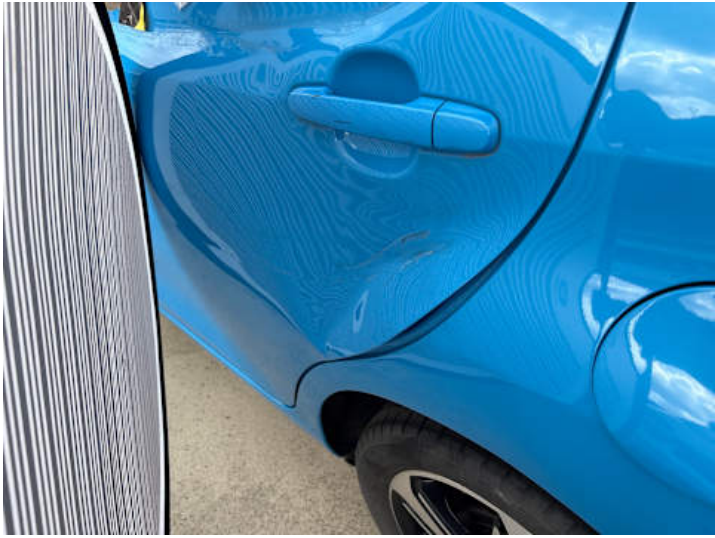
Türe hinten links (Verformung, Kratzer)

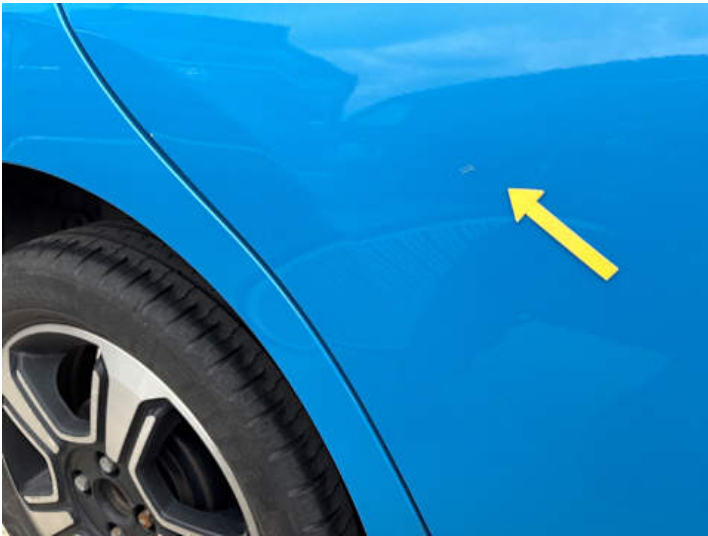
Türe hinten rechts (Kratzer)

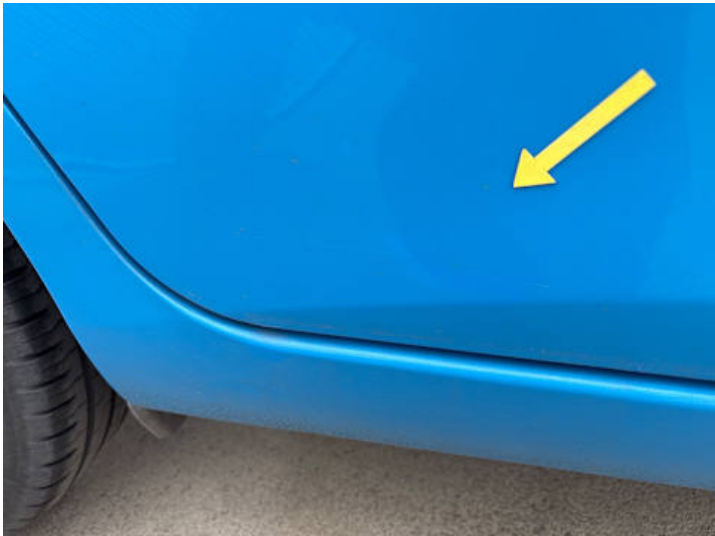
Türe hinten rechts (Kratzer)

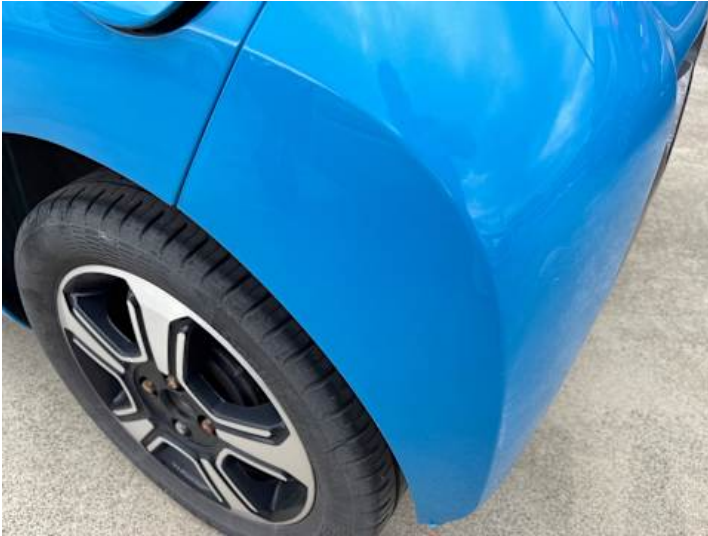
Stoßstange hinten (Kratzer)

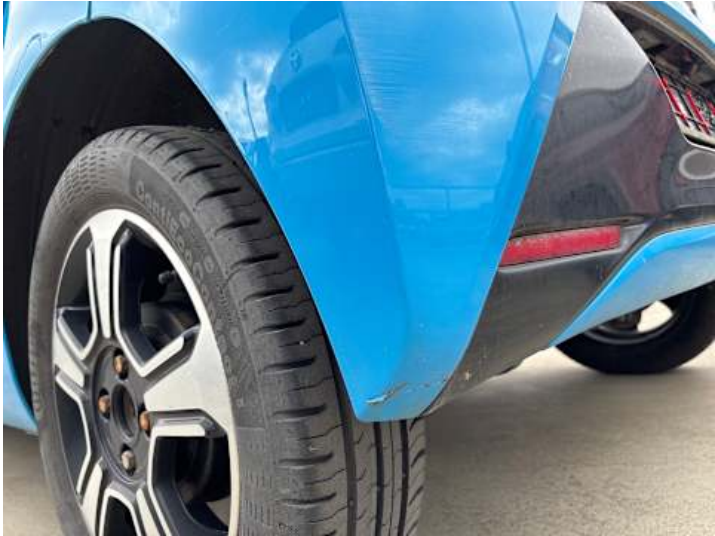
Stoßstange hinten (Kratzer)

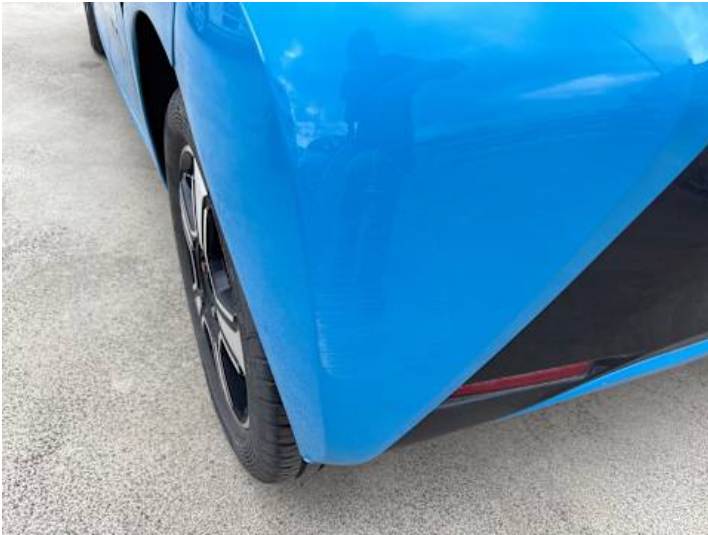
Stoßstange hinten (Kratzer)

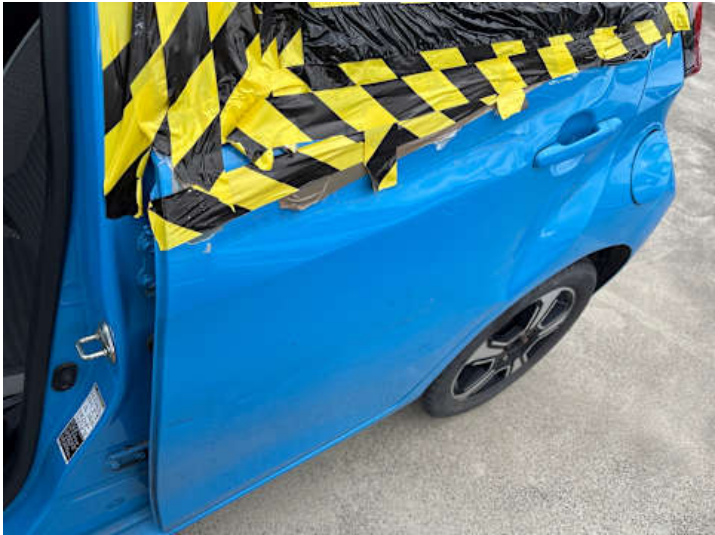
| Fahrzeugteil | Lackschichtdicke (in µm) | Fahrzeugteil | Lackschichtdicke (in µm) |
|---|---|---|---|
| Seitenteil hinten links | 1815 | Seitenteil hinten rechts | 105 |

Seitenteil hinten links (Verformung, Kratzer, Spaltmaße ungenau)

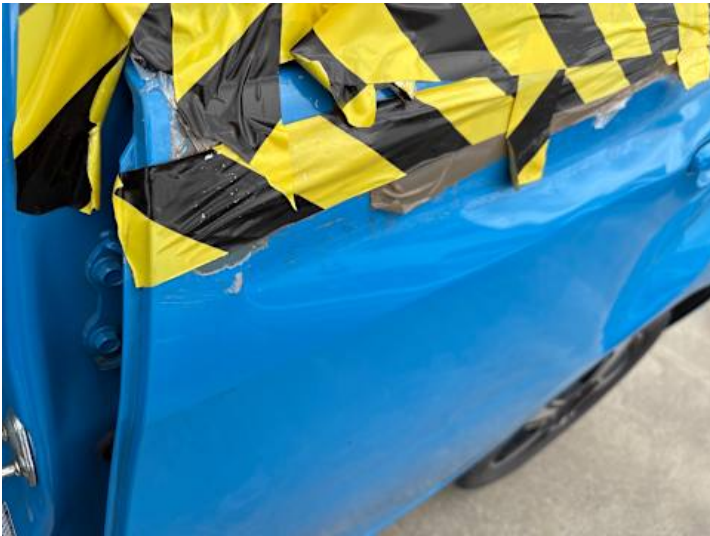
Seitenteil hinten links (Verformung, Kratzer, Spaltmaße ungenau)

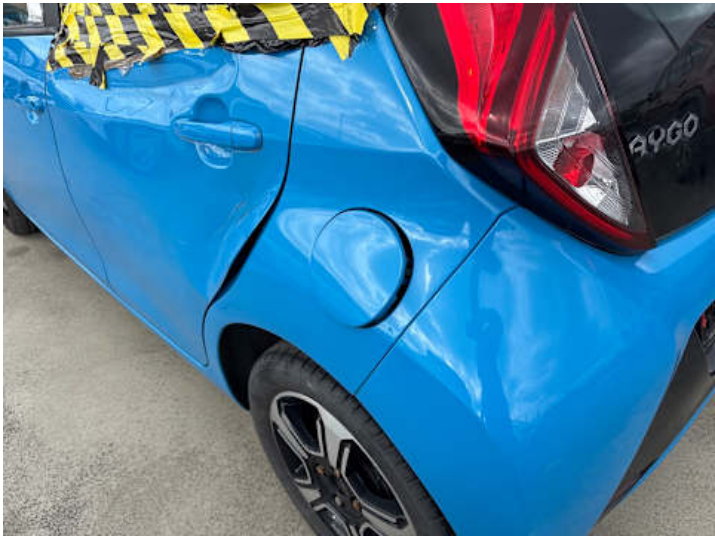
Seitenteil hinten links (Verformung, Kratzer, Spaltmaße ungenau)

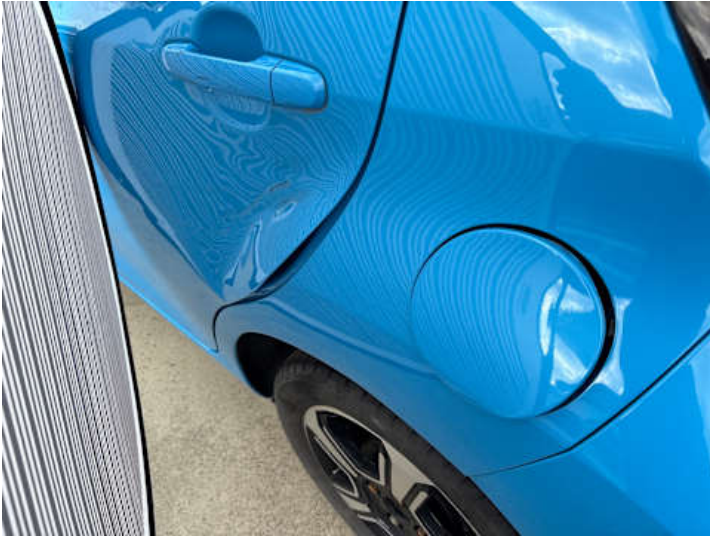
Seitenteil hinten links (Verformung, Kratzer, Spaltmaße ungenau)

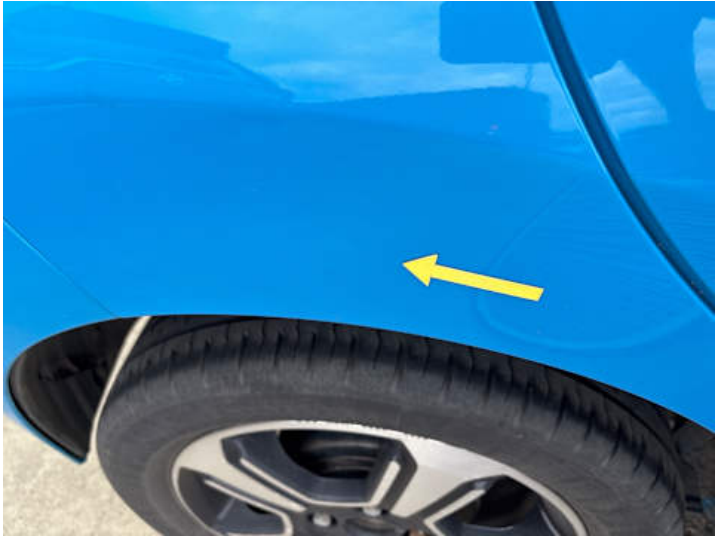
Seitenteil hinten rechts (Kratzer)

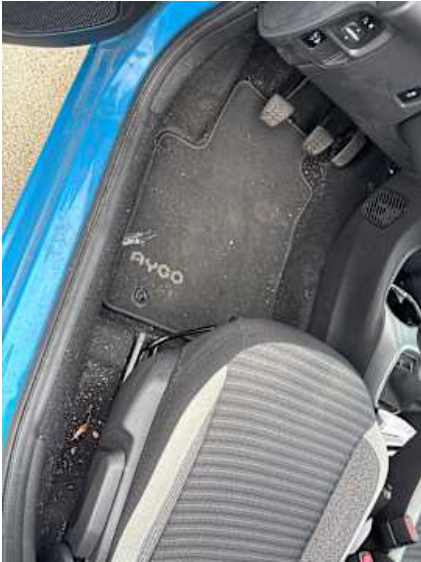
Innenraum (Tierhaare/Tiergeruch, Verschmutzung)

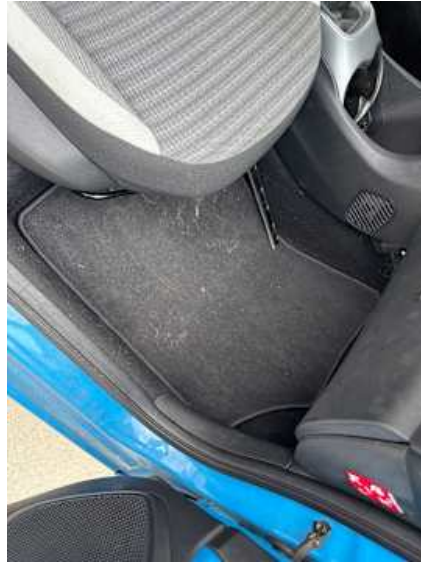
Innenraum (Tierhaare/Tiergeruch, Verschmutzung)

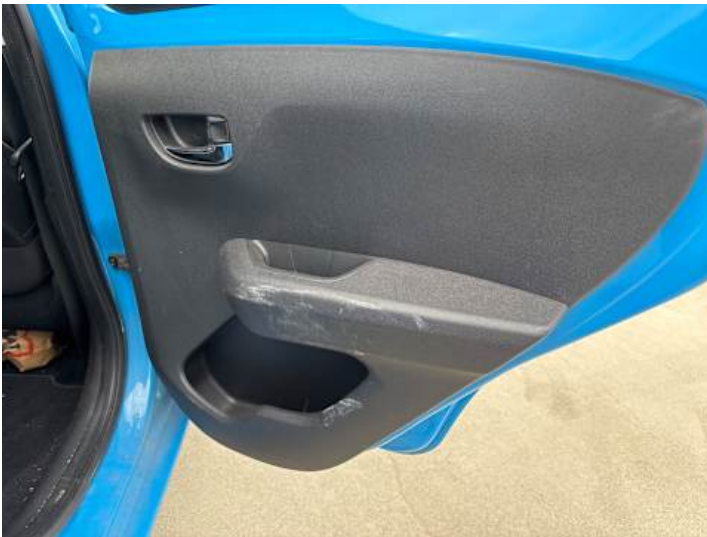
Innenraum (Tierhaare/Tiergeruch, Verschmutzung)

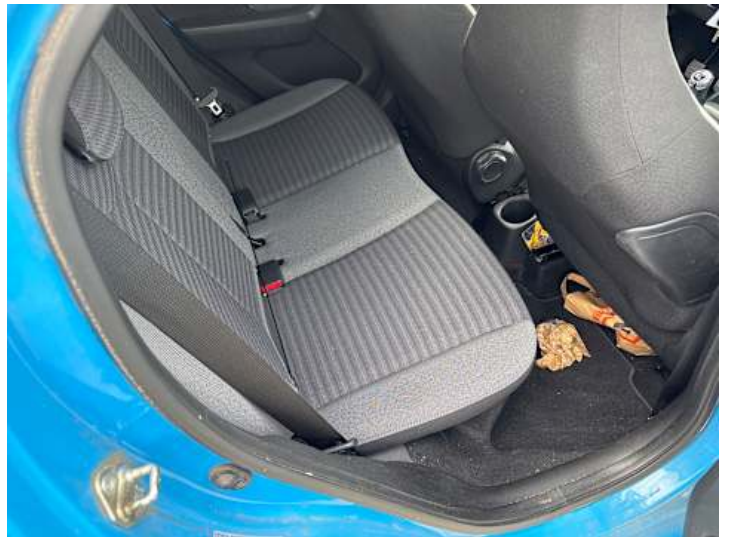
Innenraum (Tierhaare/Tiergeruch, Verschmutzung)

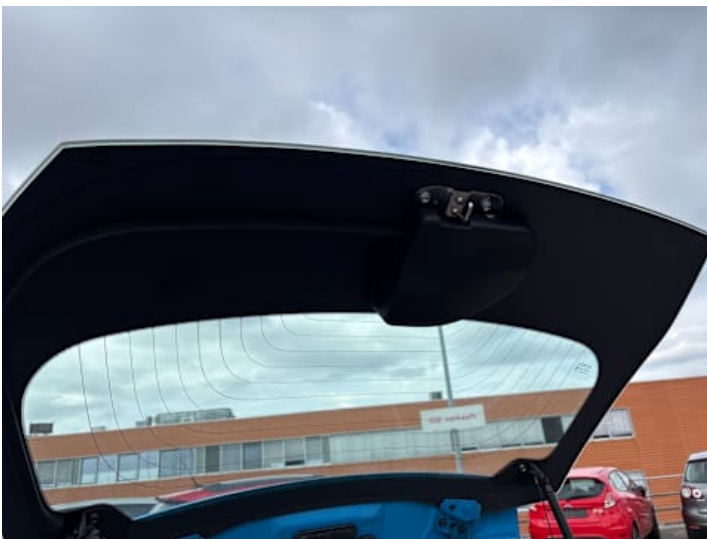
Innenraum (Diverse Schäden, Tierhaare/Tiergeruch, Kratzer)

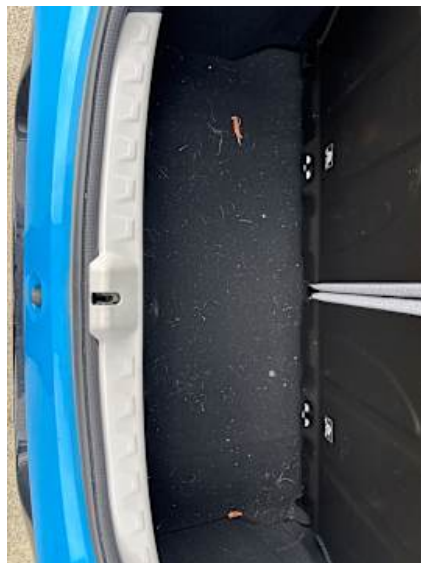
Innenraum (Diverse Schäden, Tierhaare/Tiergeruch, Kratzer)

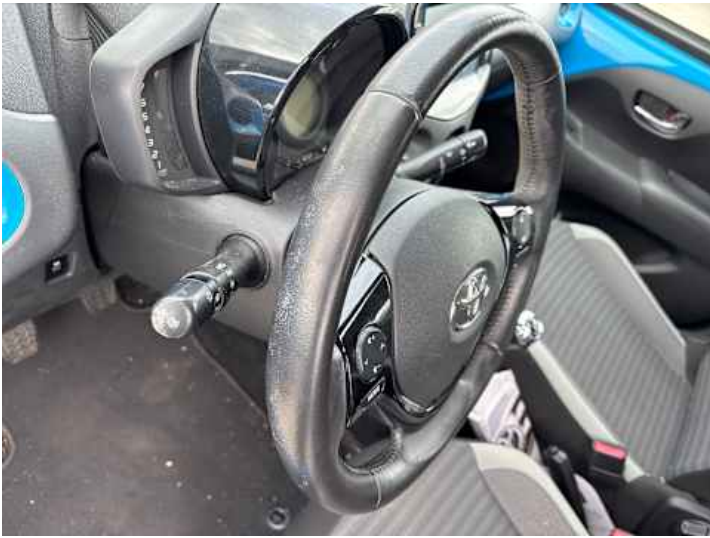
Innenraum (Diverse Schäden)

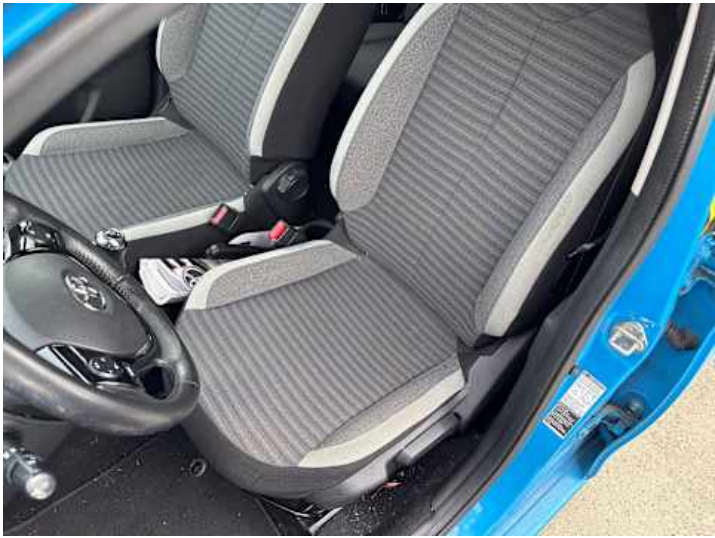
Innenraum (Diverse Schäden)
