## Subaru Justy Active

EZ 11/2009 | Kleinwagen | Benzin | Schaltgetriebe | 112.319km  
Besteuerung: Differenzbesteuert (§25a UStG)  
Fahrzeugstandort: 17\*\*\*  
Fahrzeug aufgenommen am: 31.07.2026

# Hinweise zum Zustandsbericht

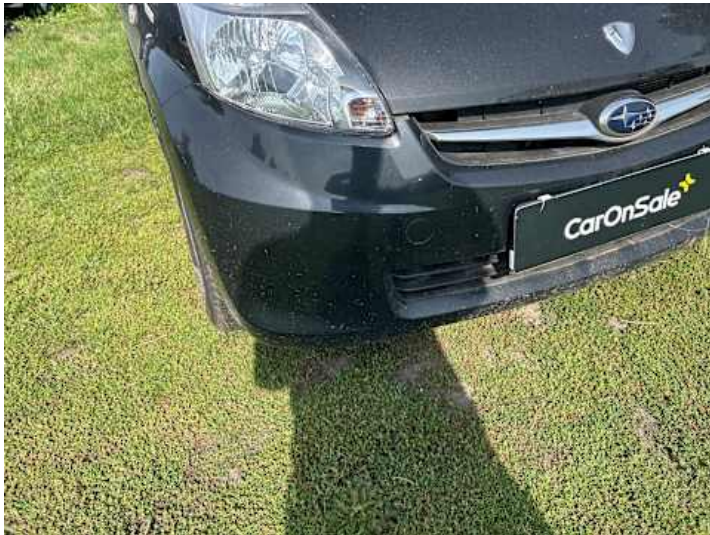
Stoßstange vorne (Kratzer)

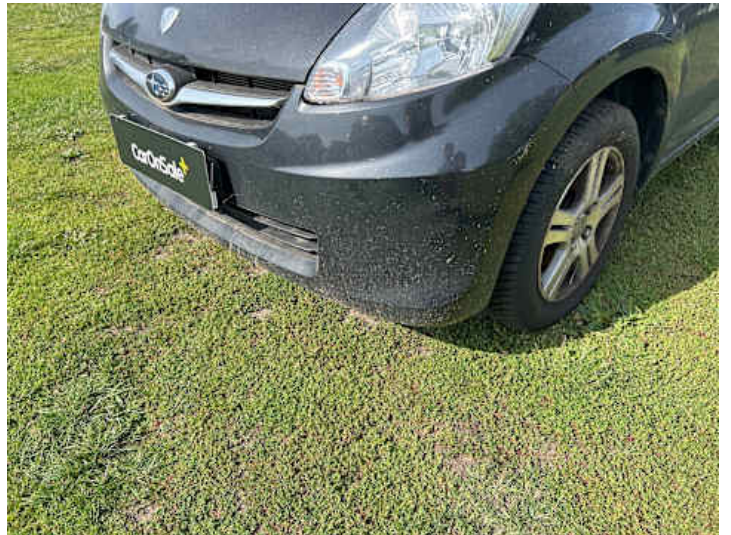
Stoßstange vorne (Kratzer)

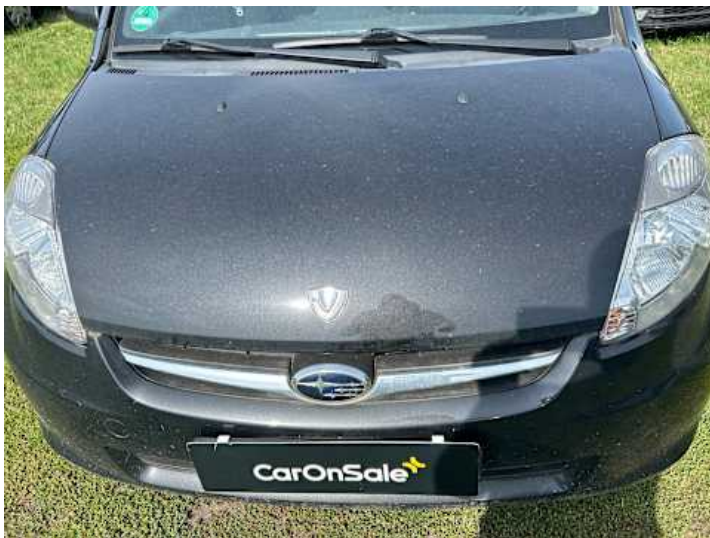
Motorhaube (Kratzer)

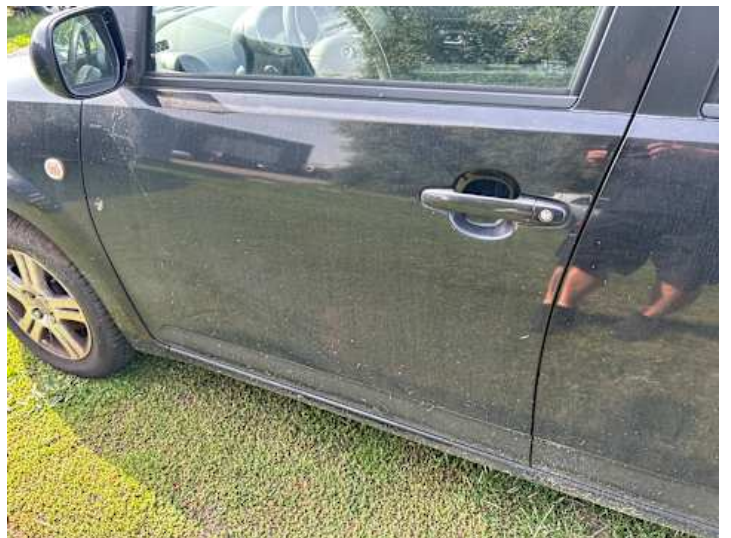
Fahrtür (Kratzer)

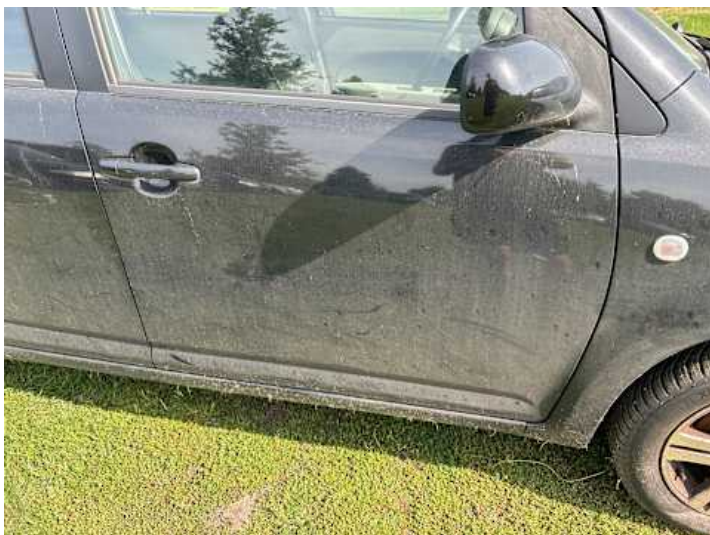
Beifahrtür (Kratzer)

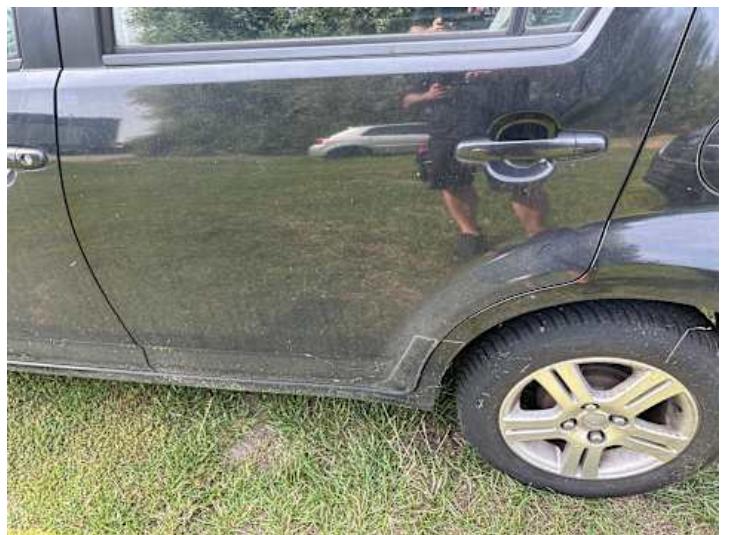
Türe hinten links (Kratzer)

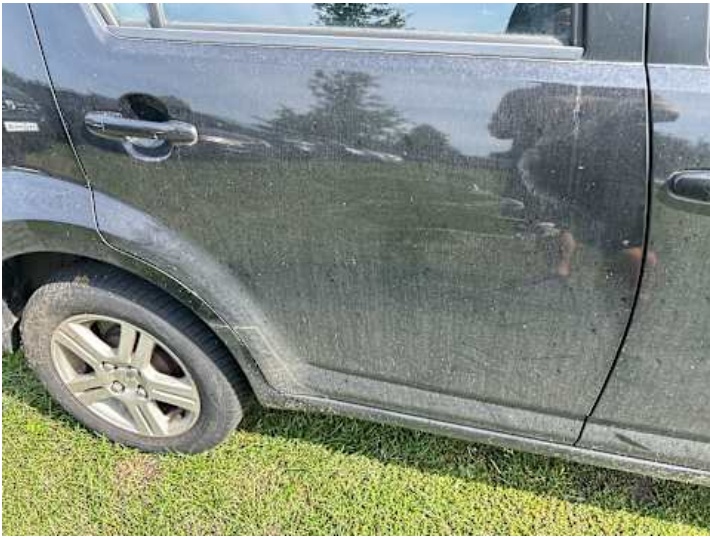
Türe hinten rechts (Kratzer)

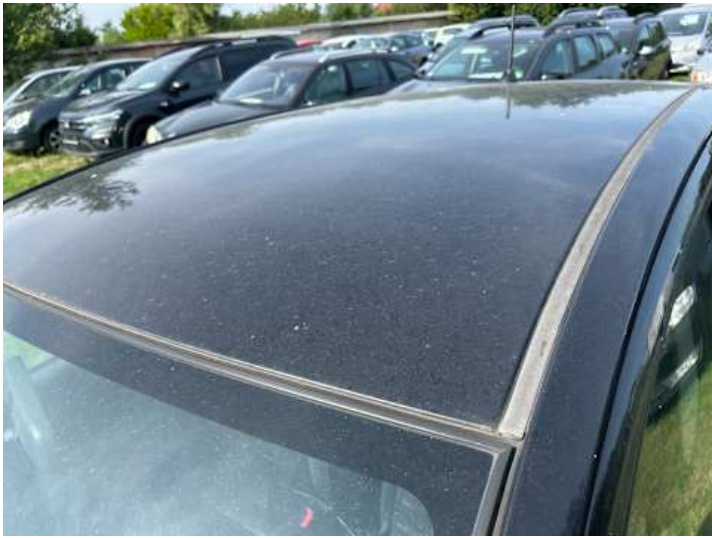
Dach (Kratzer)

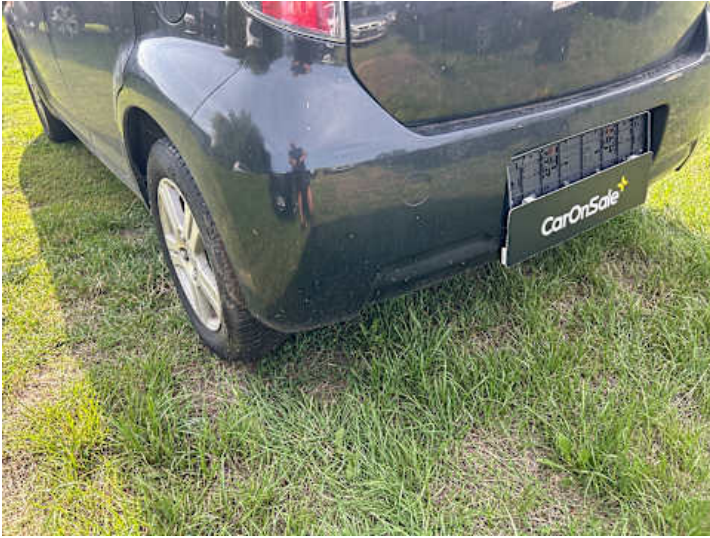
Stoßstange hinten (Kratzer)

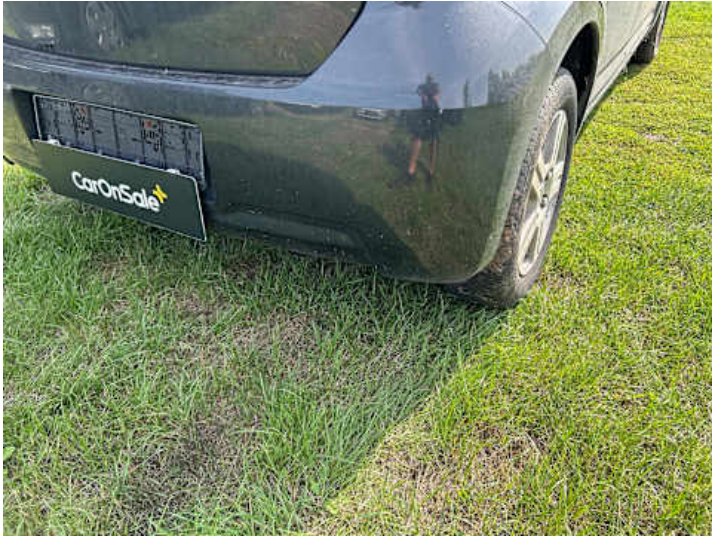
Stoßstange hinten (Kratzer)

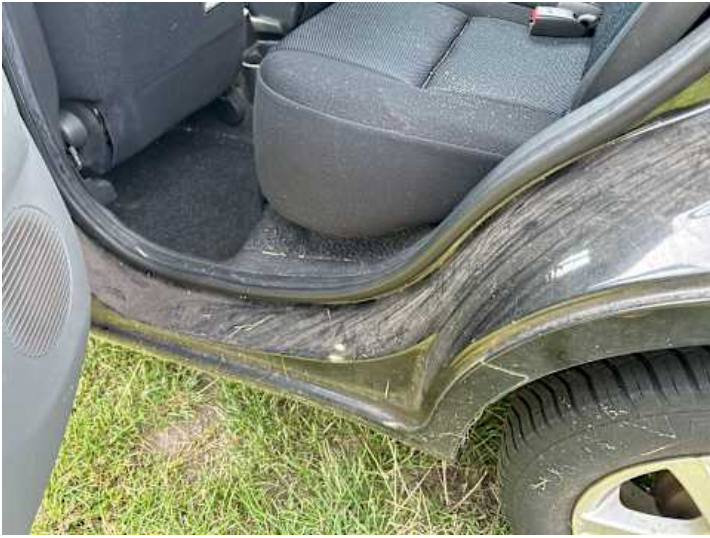
Schweller links (Kratzer)

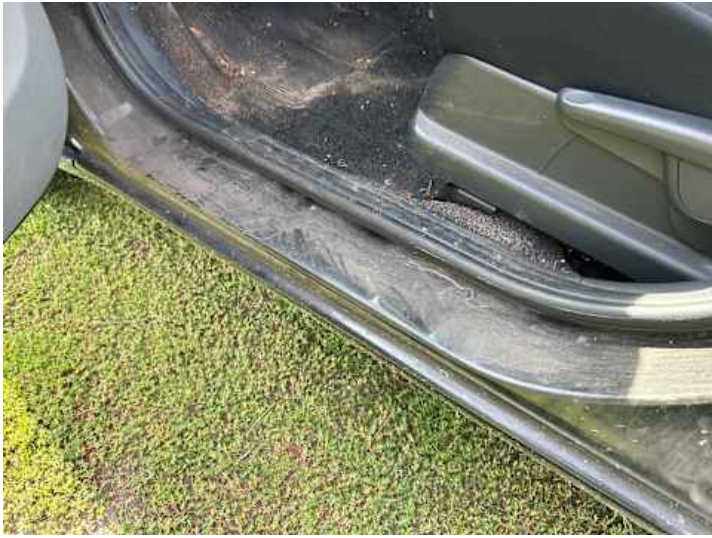
Schweller links (Kratzer)

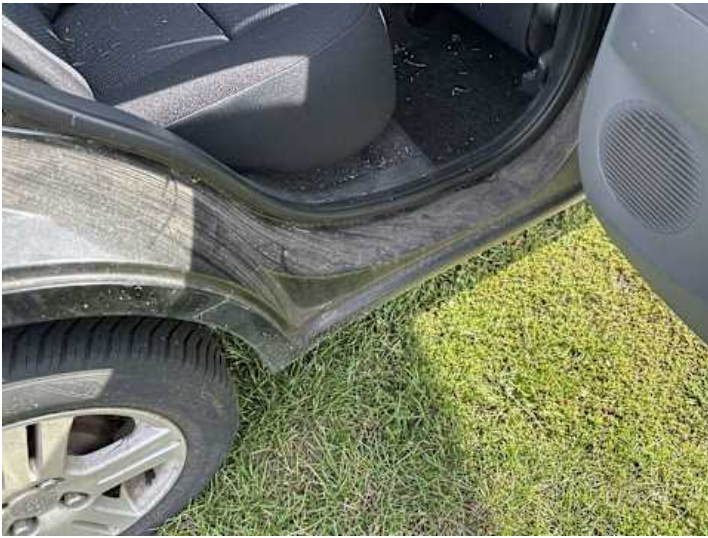
Schweller rechts (Kratzer)

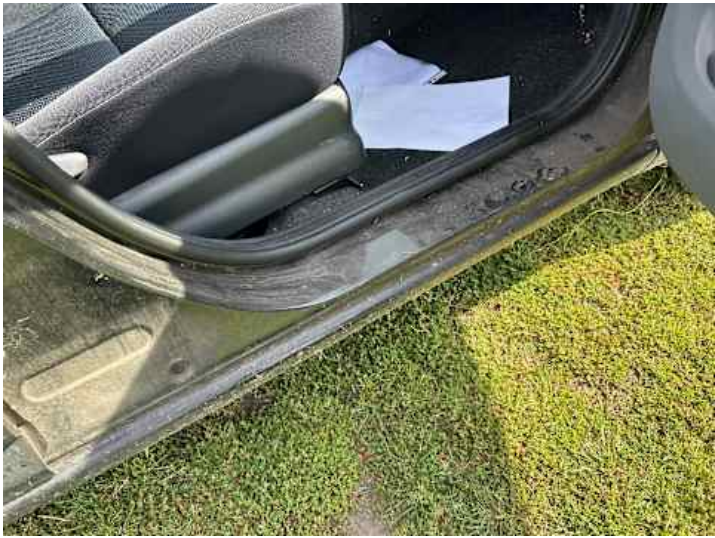
Schweller rechts (Kratzer)

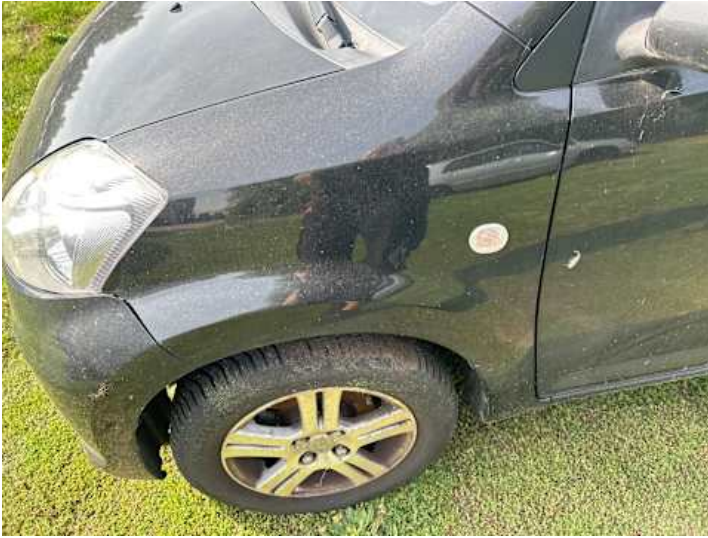
Kotflügel vorne links (Kratzer)

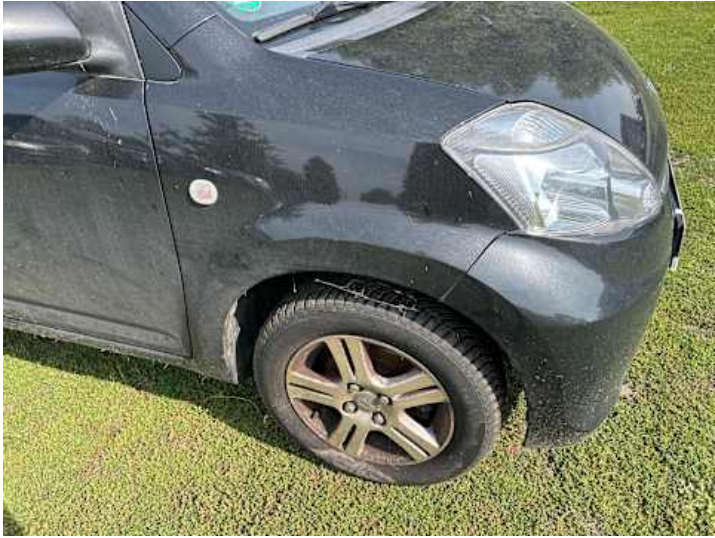
Kotflügel vorne rechts (Kratzer)

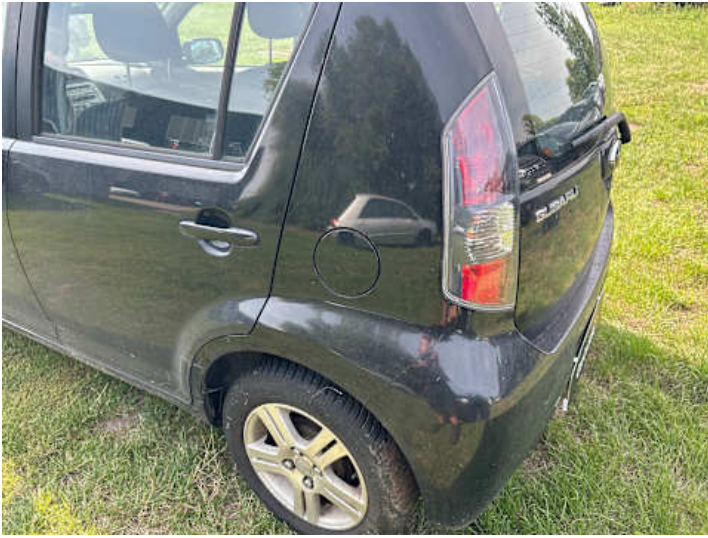
Seitenteil hinten links (Kratzer)

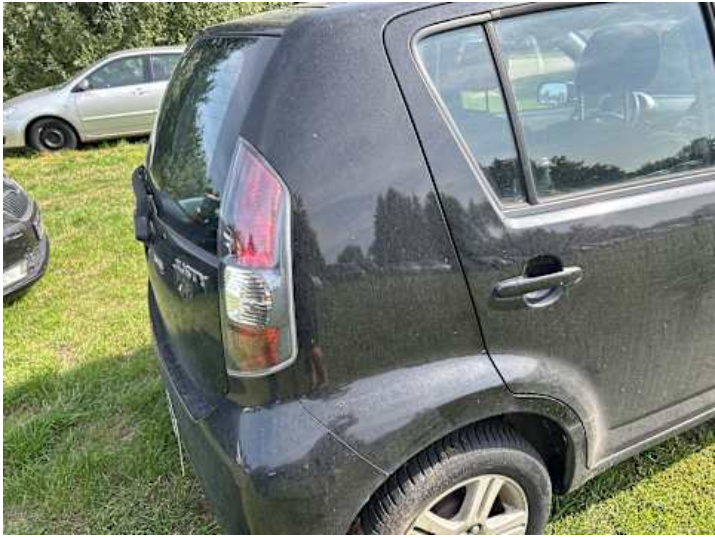
Seitenteil hinten rechts (Kratzer)

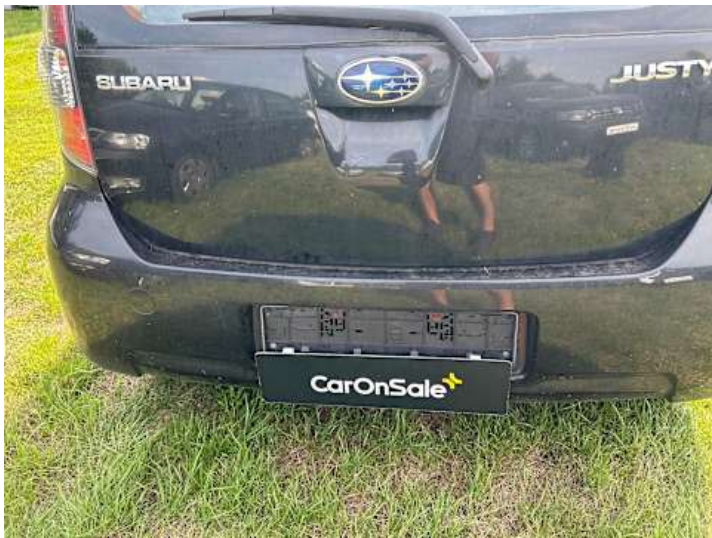
Heckklappe (Kratzer)

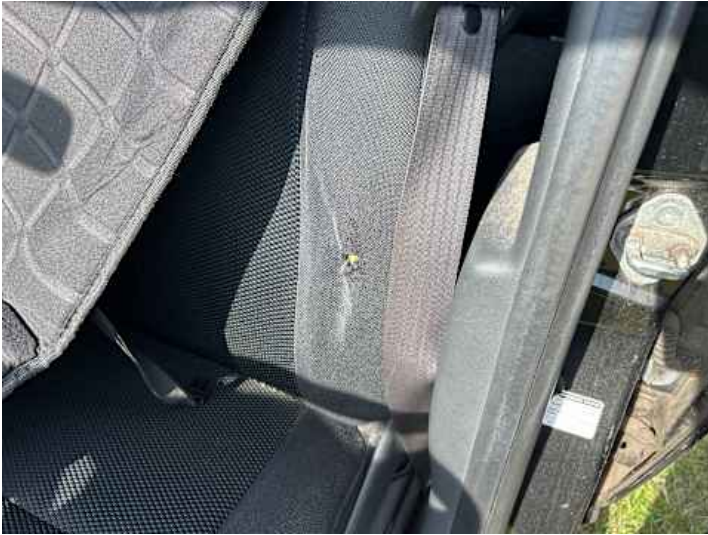
Innenraum (Verschleiß, Diverse Schäden)

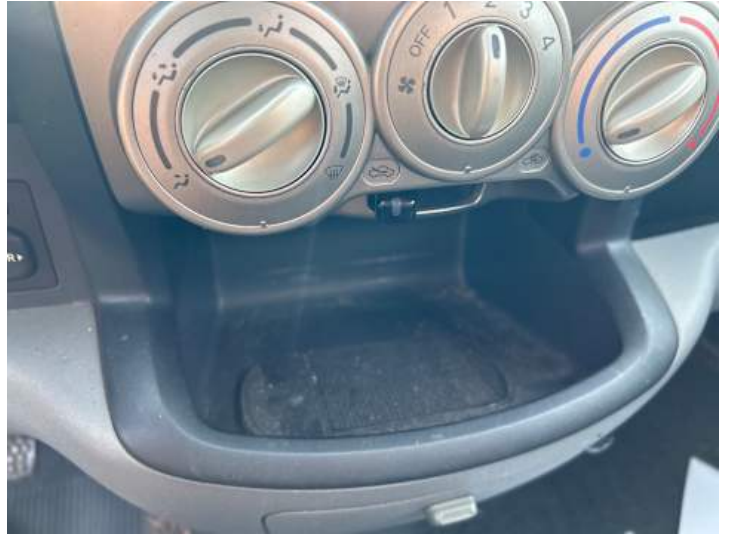
Innenraum (Verschmutzung)

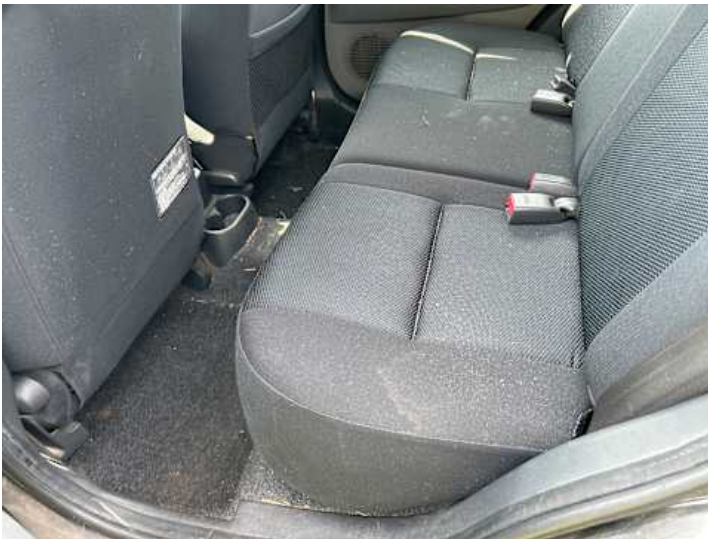
Innenraum (Verschmutzung)

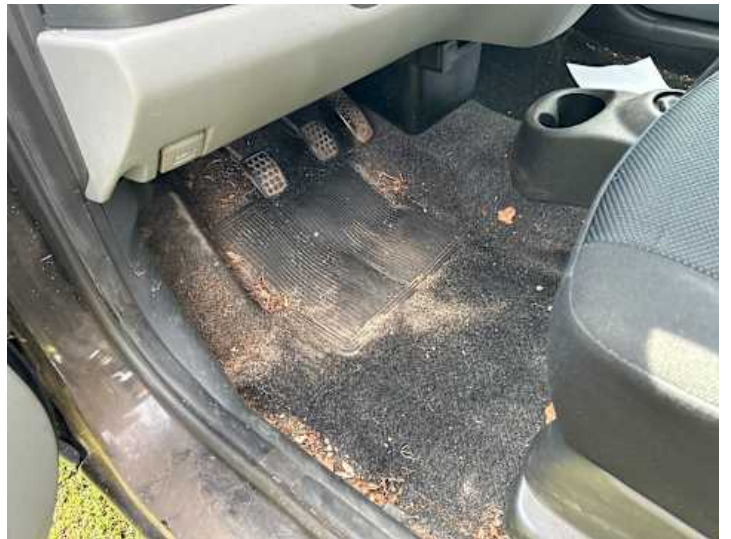
Innenraum (Verschmutzung)
