## BMW xDrive 20 d

EZ 09/2010 | Geländewagen | Diesel | Schaltgetriebe | 222.311km  
Besteuerung: Differenzbesteuert (§25a UStG)  
Fahrzeugstandort: 99\*\*\*  
Fahrzeug aufgenommen am: 27.07.2026

# Hinweise zum Zustandsbericht

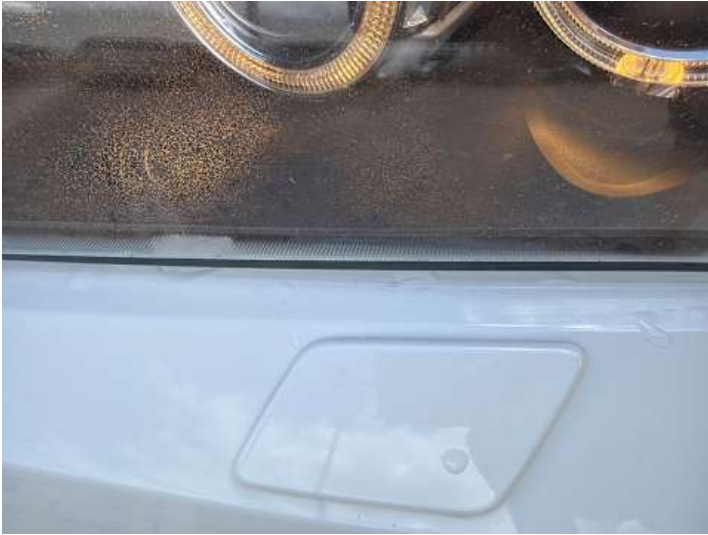
Stoßstange vorne (Kratzer)

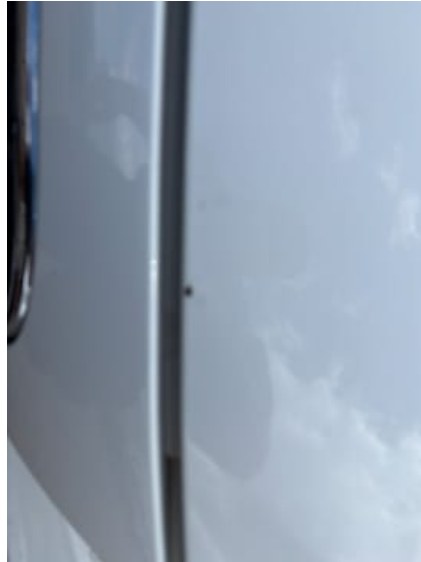
Motorhaube (Lackschaden)

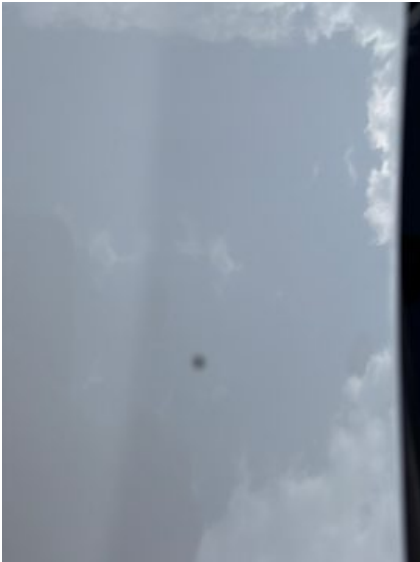
Motorhaube (Lackschaden)

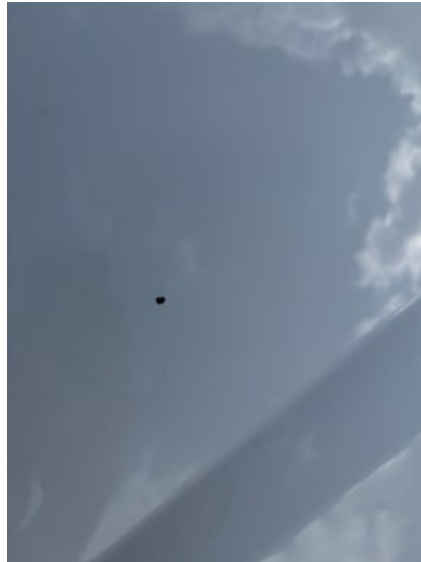
Motorhaube (Lackschaden)

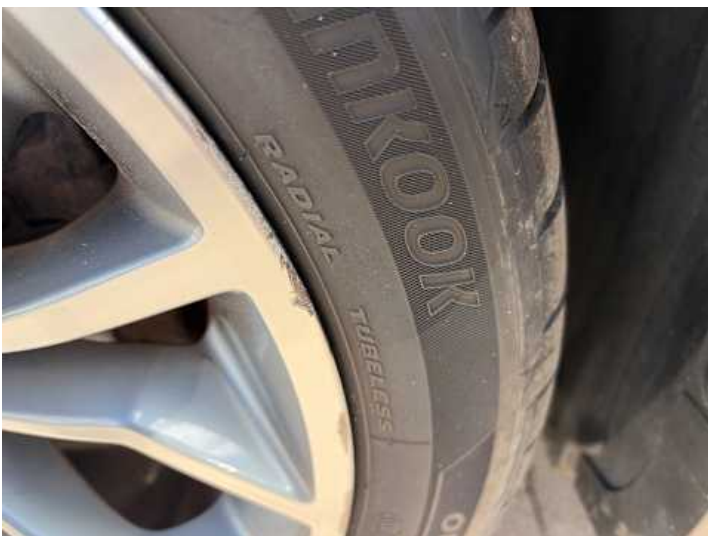
Rad (Kratzer, Kerben)

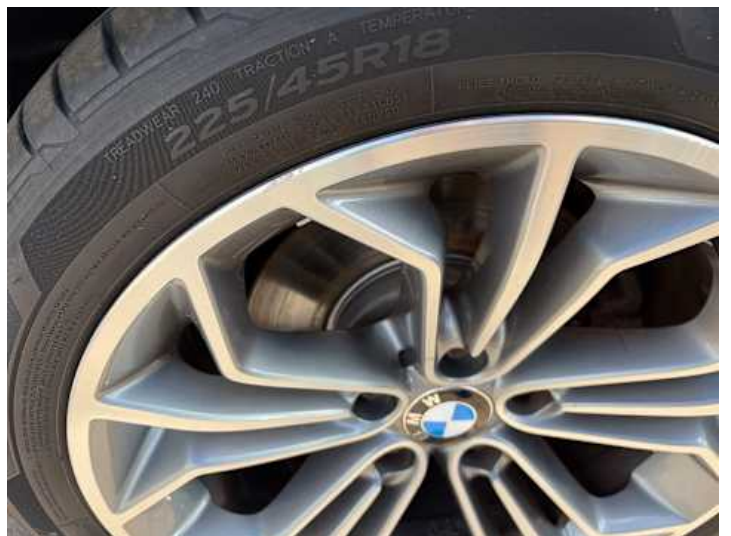
Rad (Kratzer, Kerben)

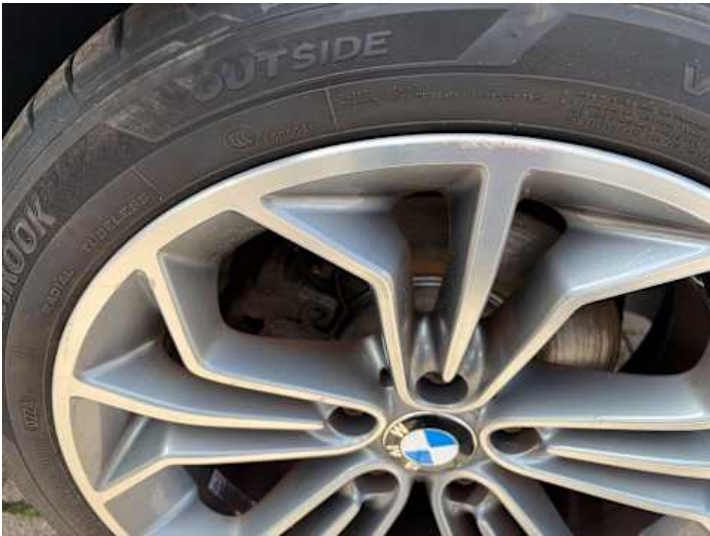
Rad (Kratzer, Kerben)

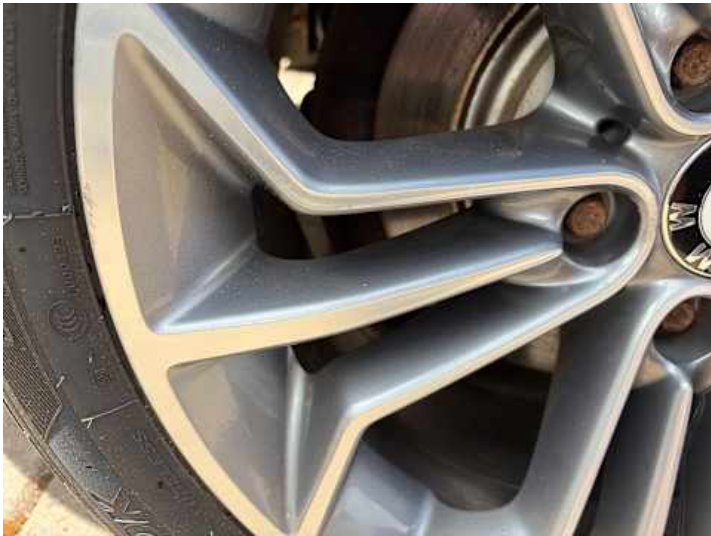
Rad (Kratzer)

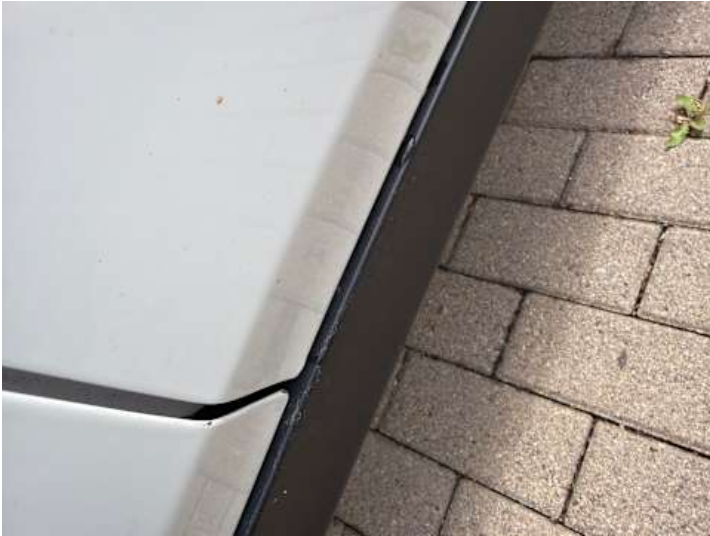
Fahrertür (Lackschaden)

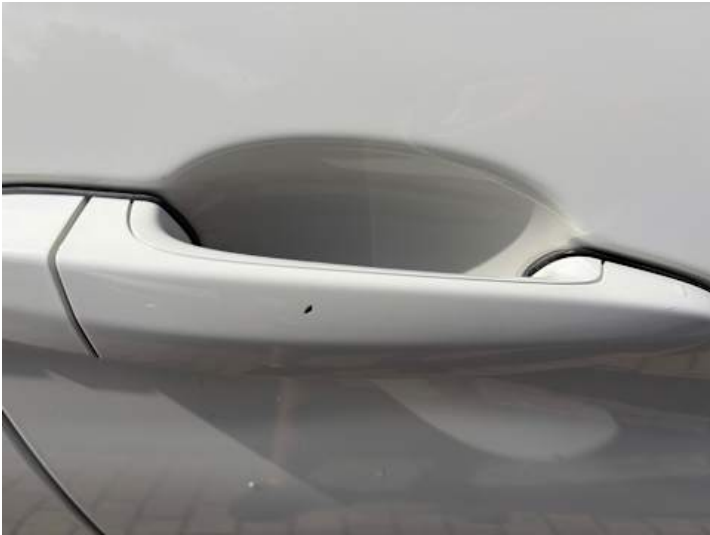
Beifahrertür (Lackschaden, Steinschlag)

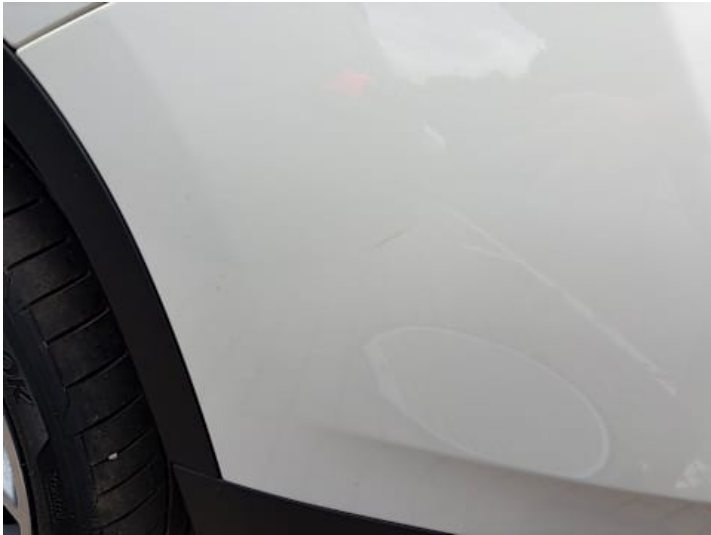
Stoßstange hinten (Kratzer)

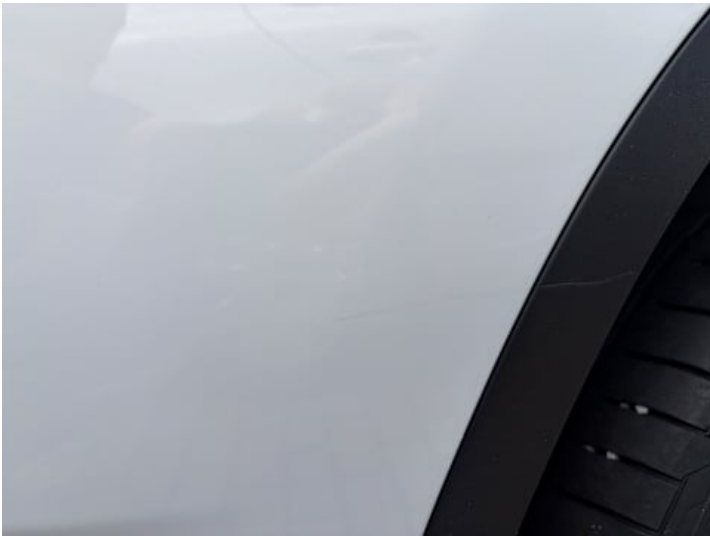
Stoßstange hinten (Kratzer)

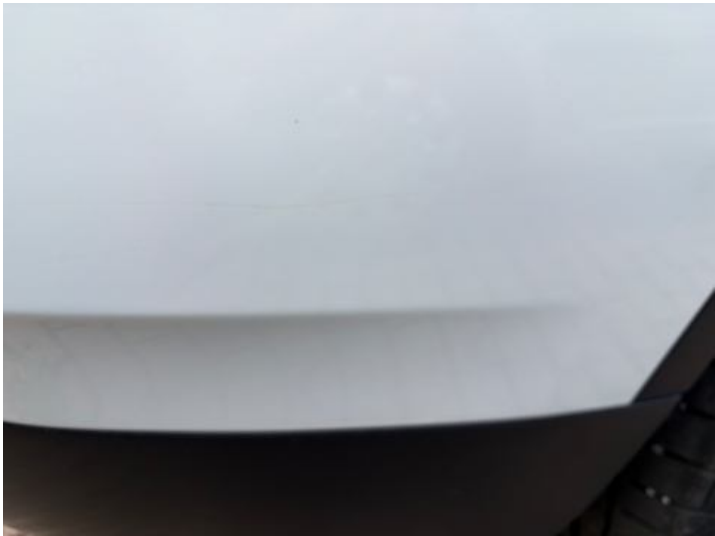
Stoßstange hinten (Kratzer)

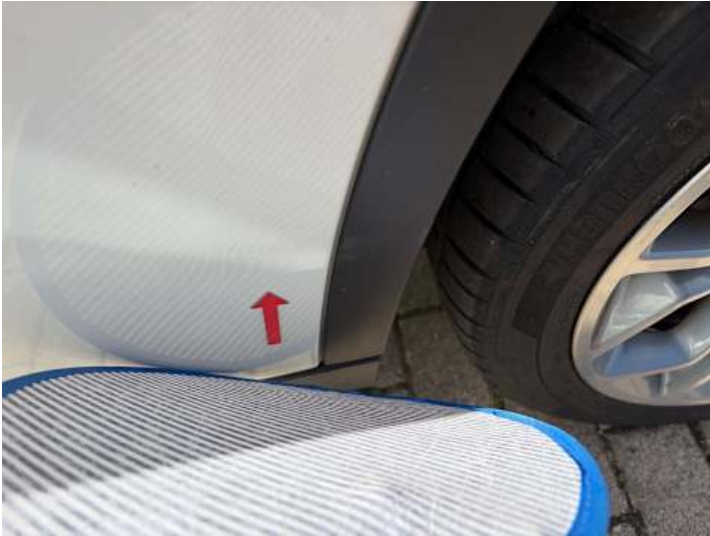
Kotflügel vorne rechts (Delle, Verformung)

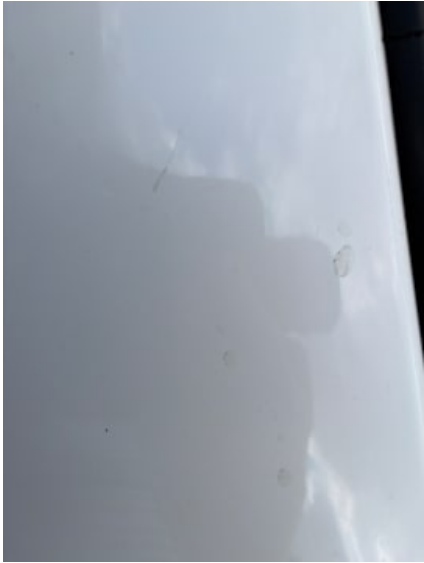
| Fahrzeugteil | Lackschichtdicke (in µm) | Fahrzeugteil | Lackschichtdicke (in µm) |
|---|---|---|---|
| Seitenteil hinten links | 180 | Seitenteil hinten rechts | 250 |

Seitenteil hinten rechts (Kratzer)

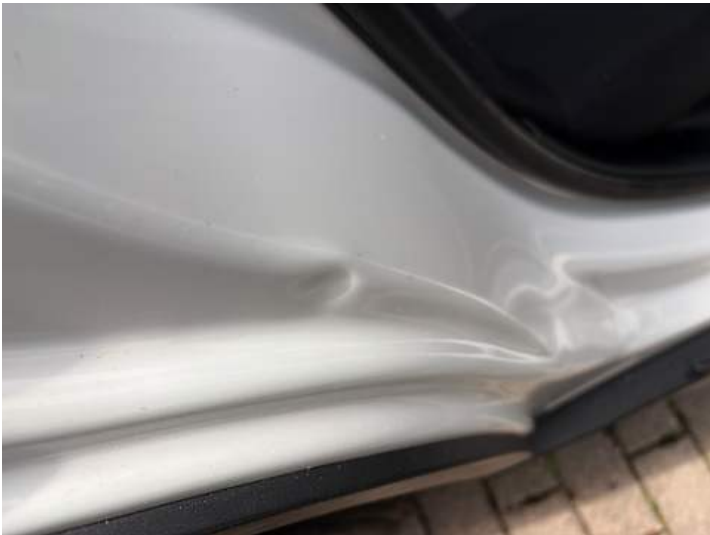
Seitenteil hinten rechts (Delle)

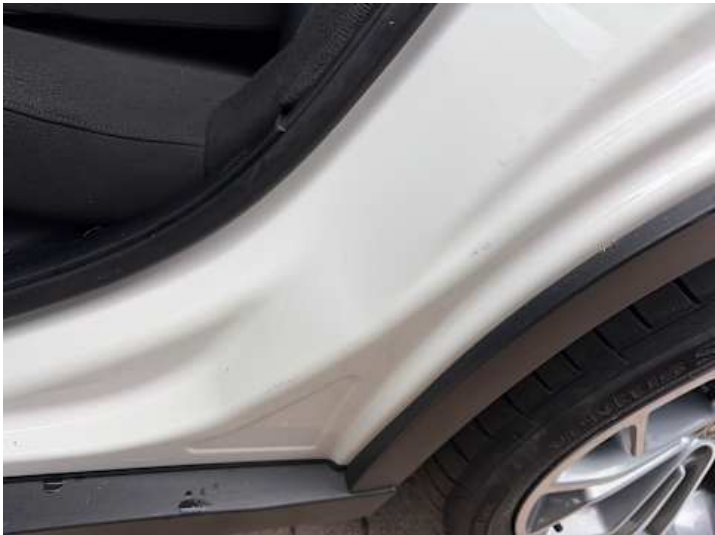
Seitenteil hinten rechts (Kratzer, Delle)

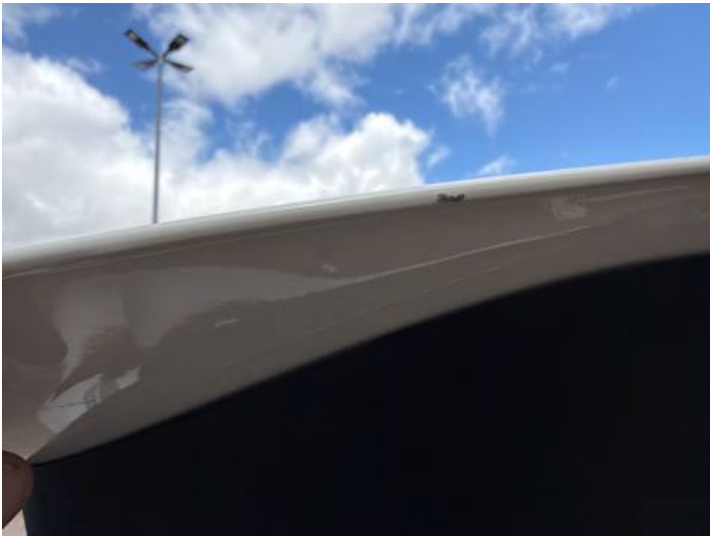
Heckklappe (Rost, Lackschaden)

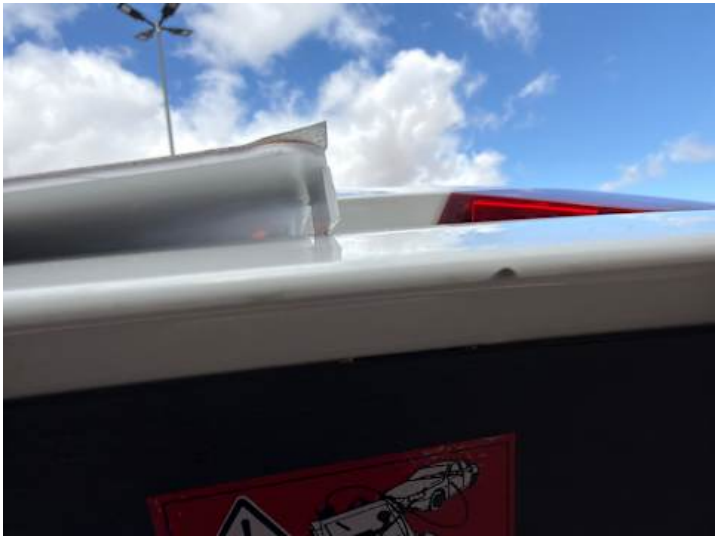
Heckklappe (Rost, Lackschaden)

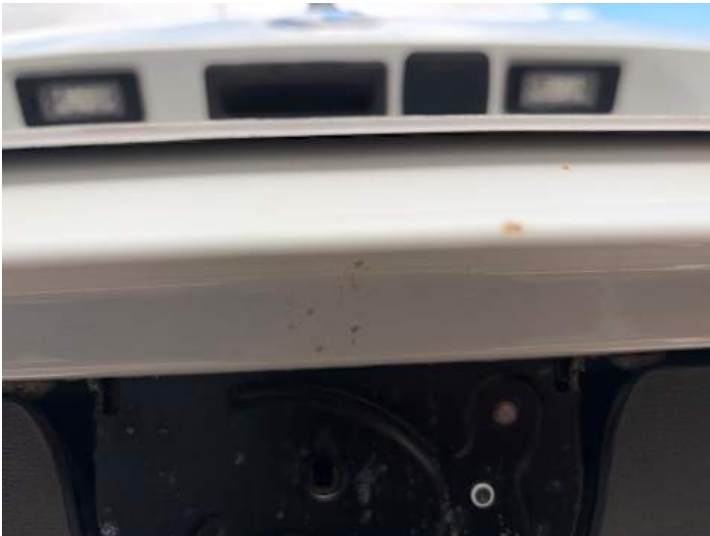
Heckklappe (Rost, Lackschaden)

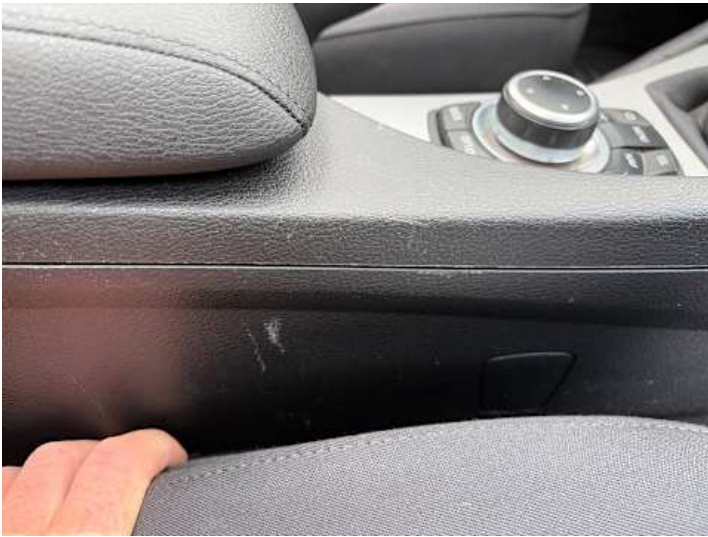
Innenraum (Verschmutzung, Kratzer)

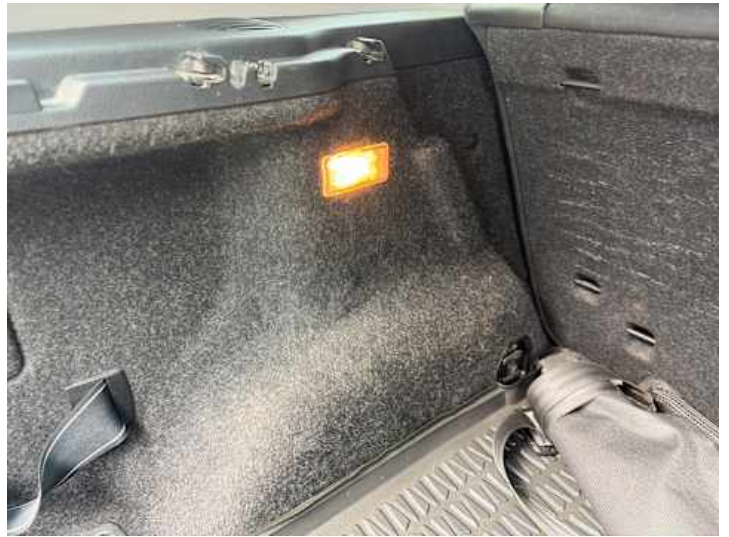
Innenraum (Tierhaare/Tiergeruch)

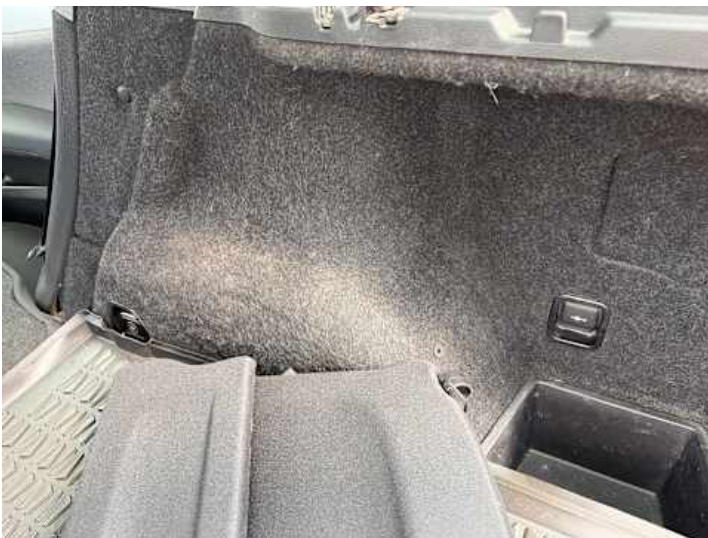
Innenraum (Tierhaare/Tiergeruch)

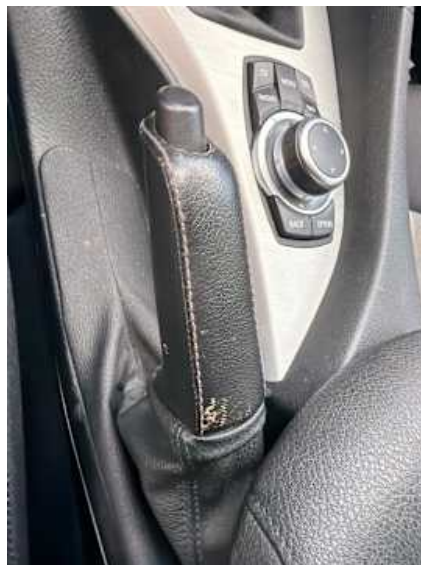
Innenraum (Verschleiß)

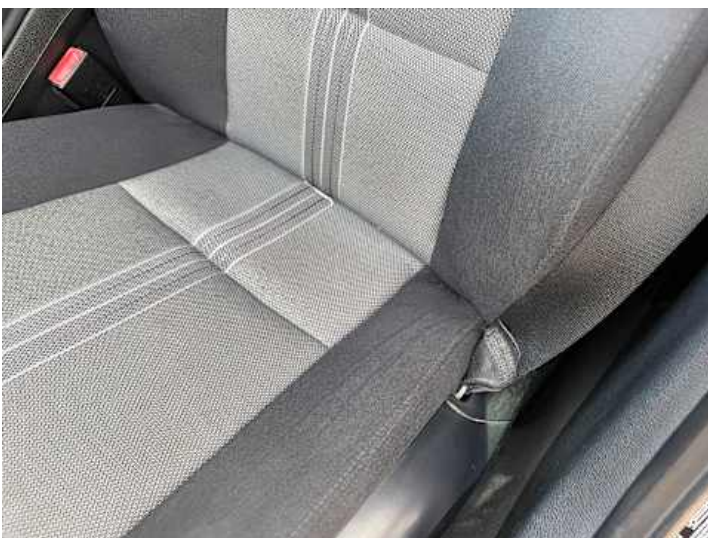
Innenraum (Verschleiß)

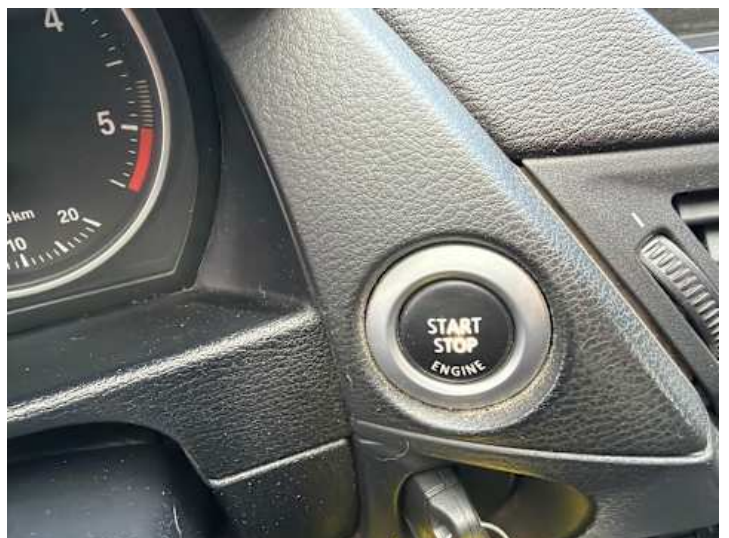
Innenraum (Verschleiß)

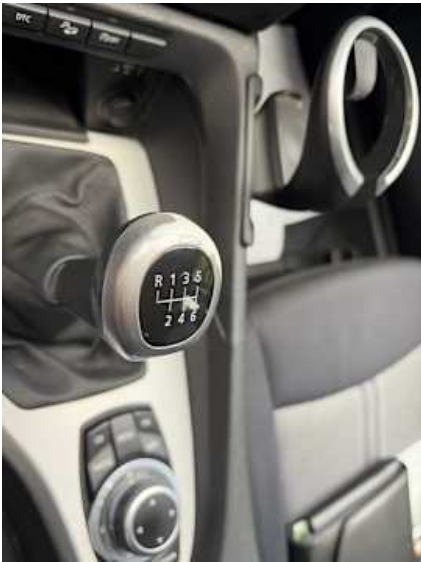
Innenraum (Verschleiß)

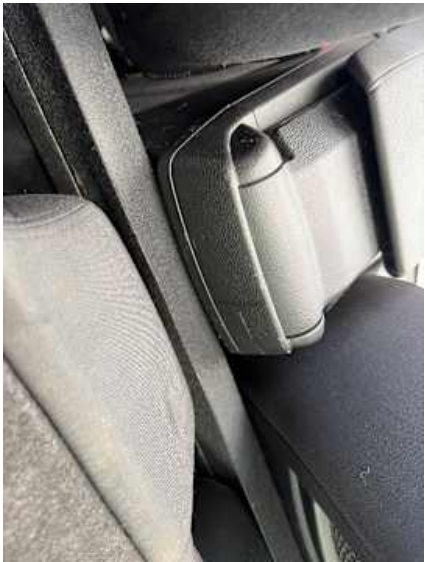
Innenraum (Kratzer)

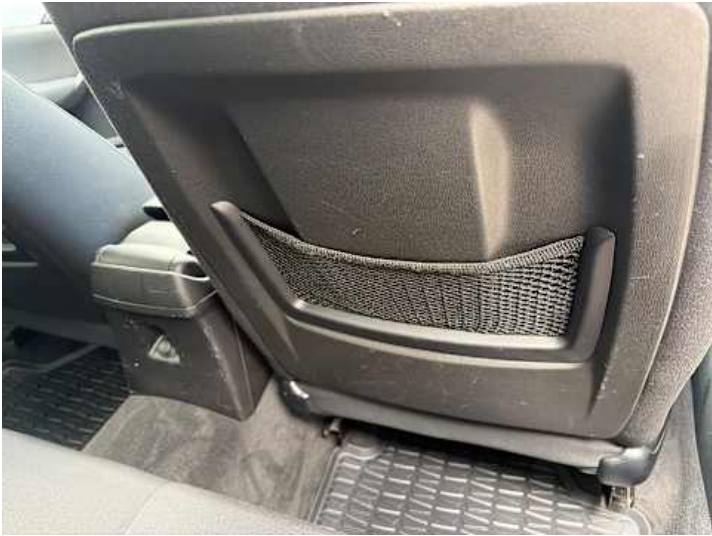
Innenraum (Kratzer)

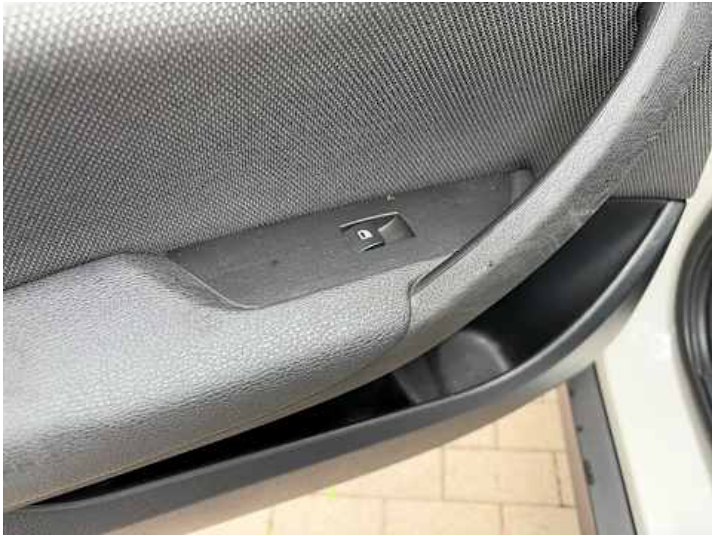
Innenraum (Kratzer)

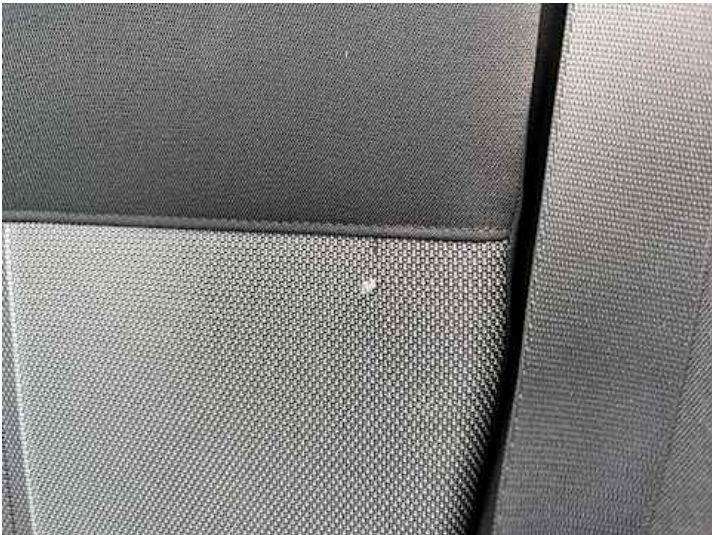
Innenraum (Riss/Bruch)

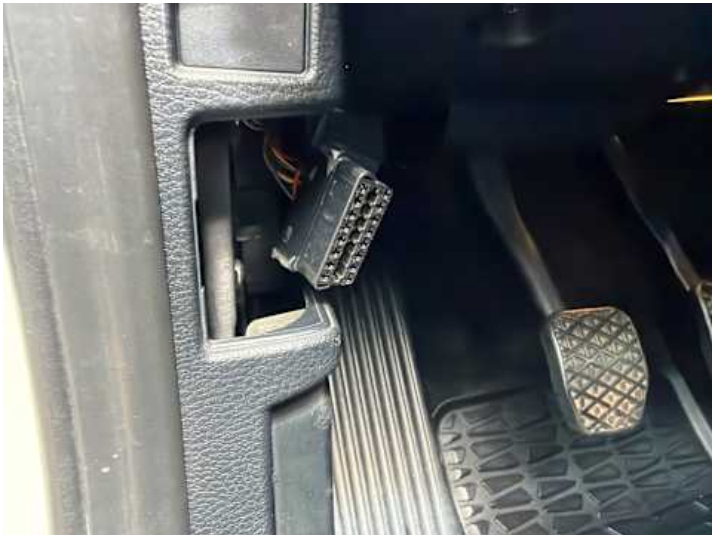
Innenraum (Riss/Bruch)
