## Volkswagen Touran Freestyle

EZ 03/2010 | Van | Diesel | Schaltgetriebe | 148.993km  
Besteuerung: Differenzbesteuert (§25a UStG)  
Fahrzeugstandort: 37\*\*\*  
Fahrzeug aufgenommen am: 26.08.2026

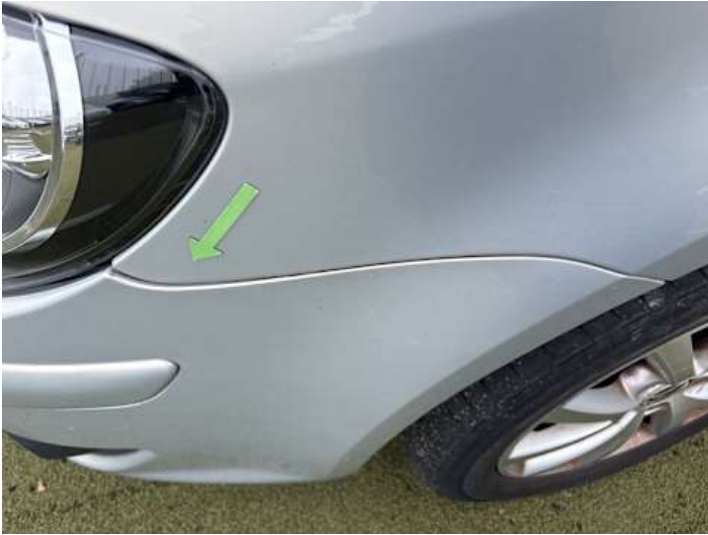
Stoßstange vorne (Spaltmaße ungenau)

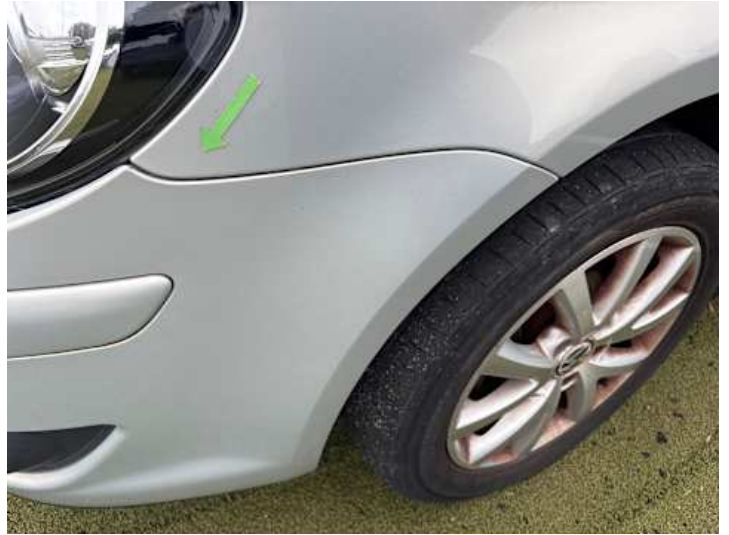
Stoßstange vorne (Spaltmaße ungenau)

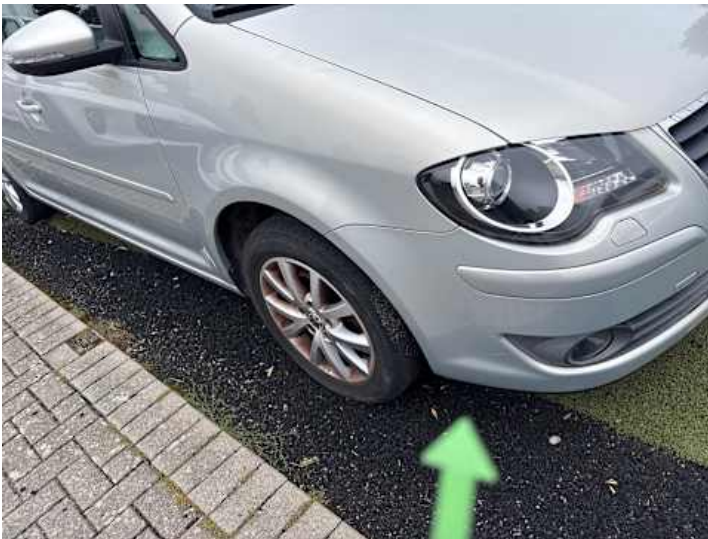
Stoßstange vorne (Kratzer)

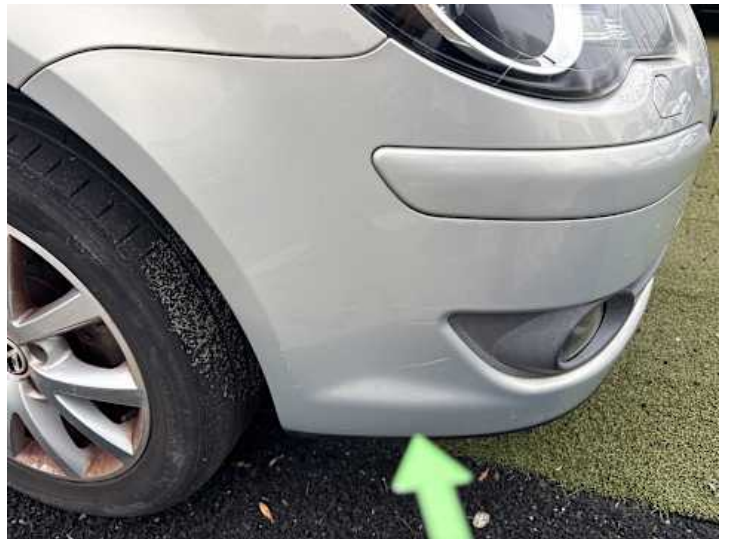
Stoßstange vorne (Kratzer)

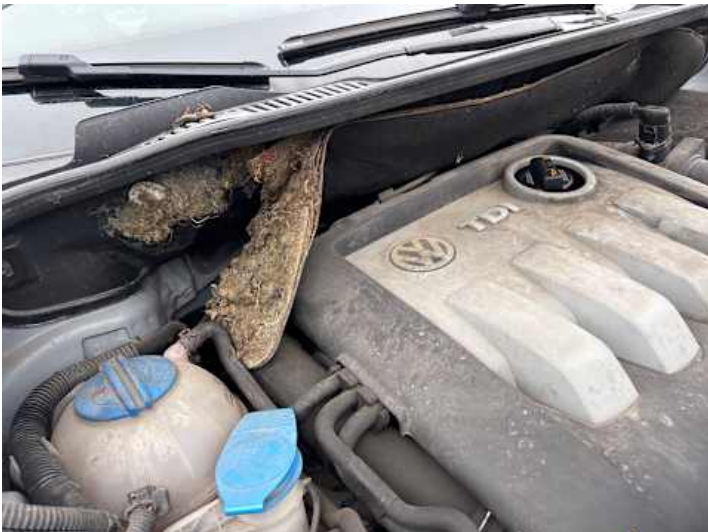
Motorhaube (Riss/Bruch)

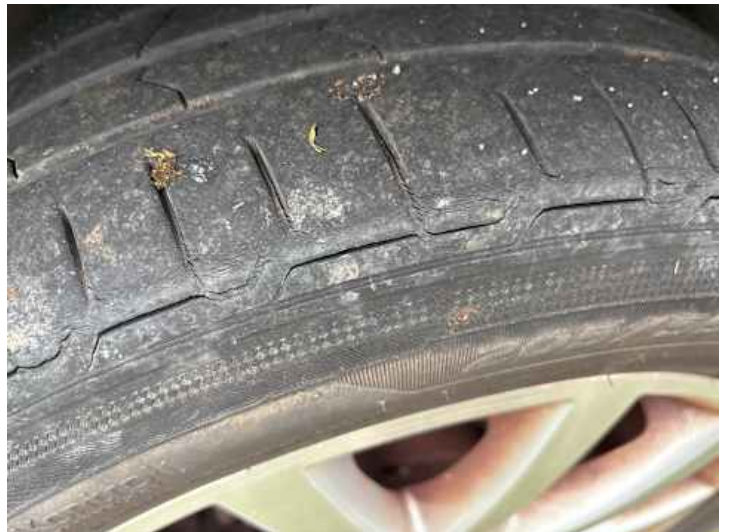
Rad (vehicle.damage-label.porous)

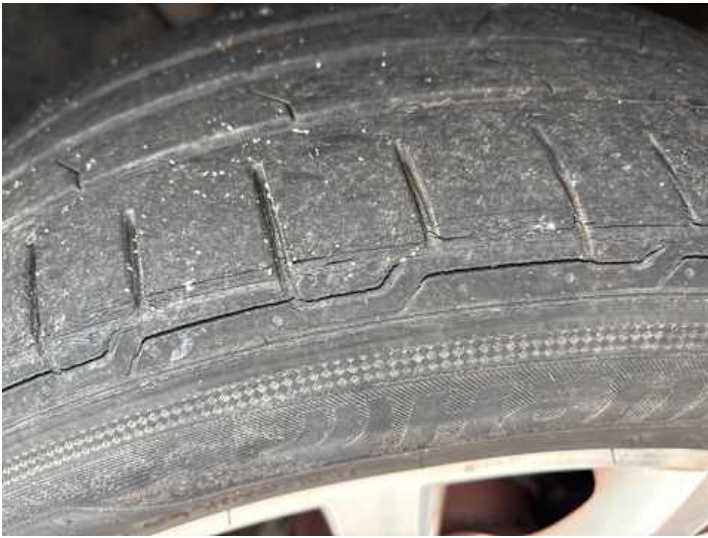
Rad (vehicle.damage-label.porous)

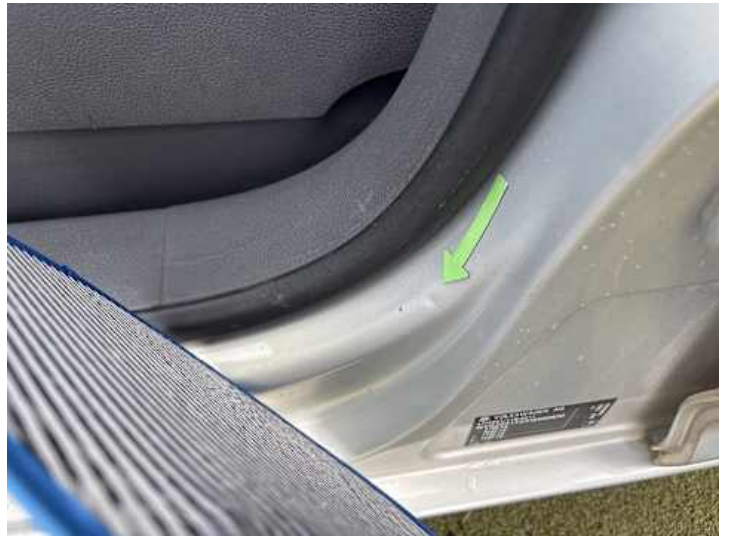
Fahrertür (Delle)

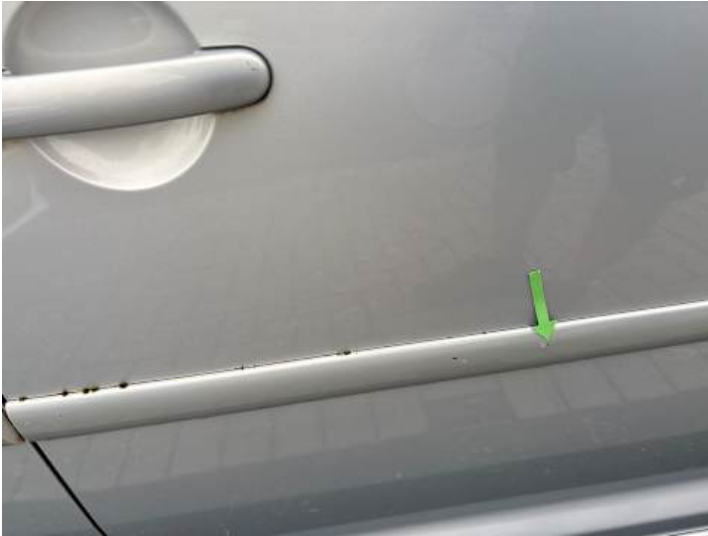
Beifahrertür (Kratzer)

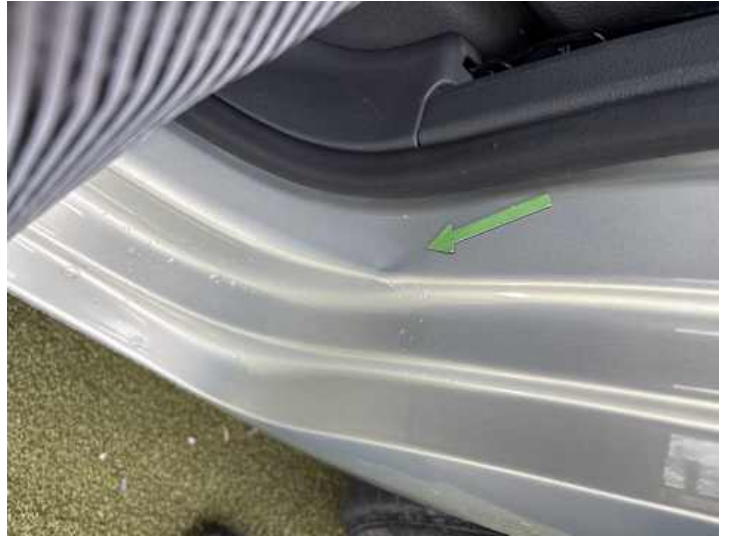
Türe hinten links (Delle)

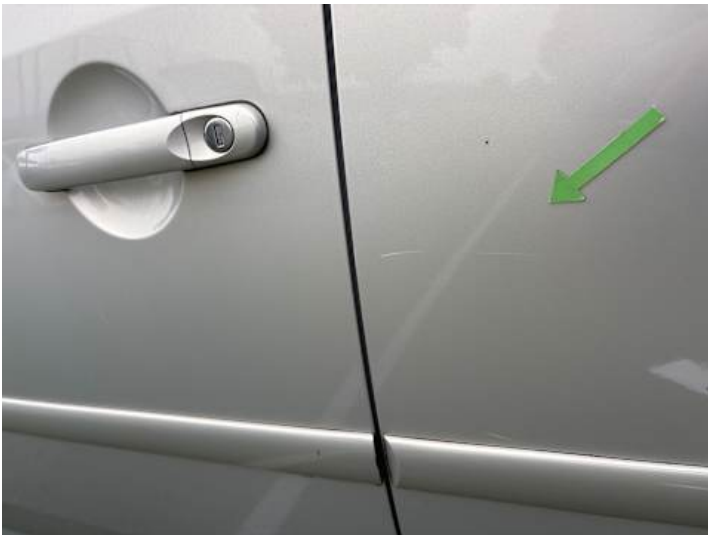
Türe hinten links (Kratzer)

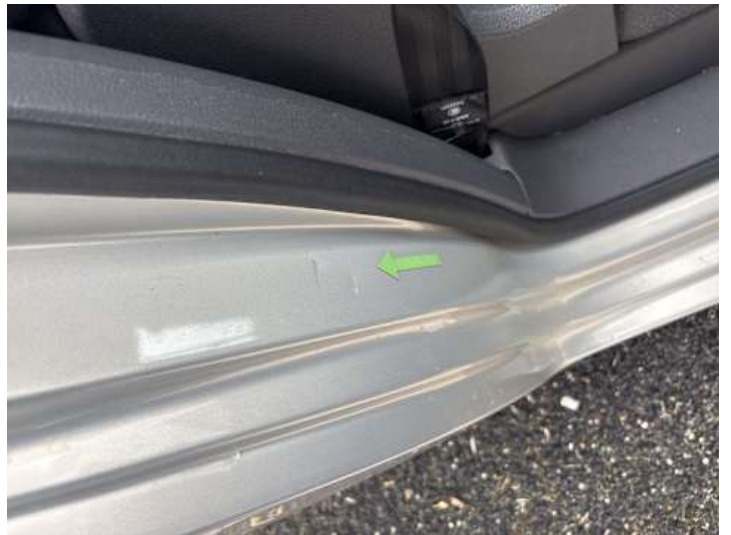
Türe hinten rechts (Kratzer)

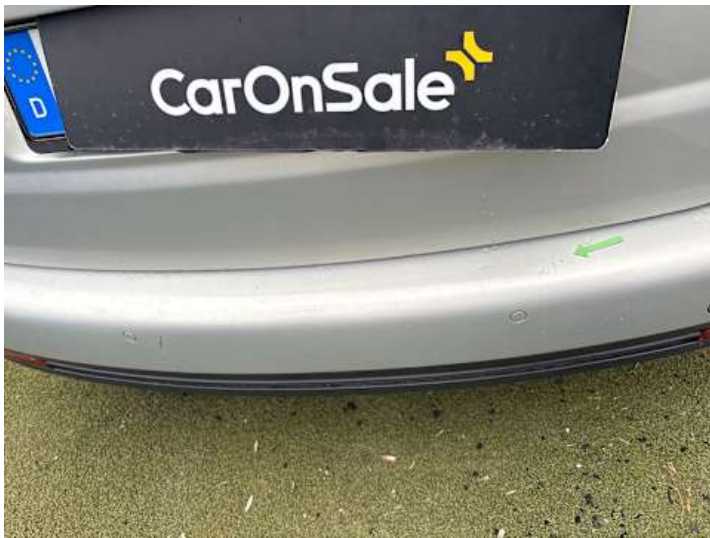
Stoßstange hinten (Kratzer)

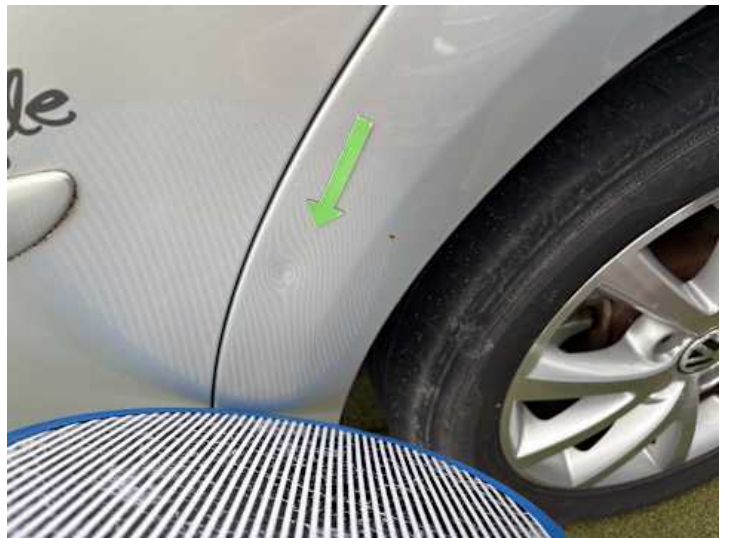
Seitenteil hinten links (Delle)

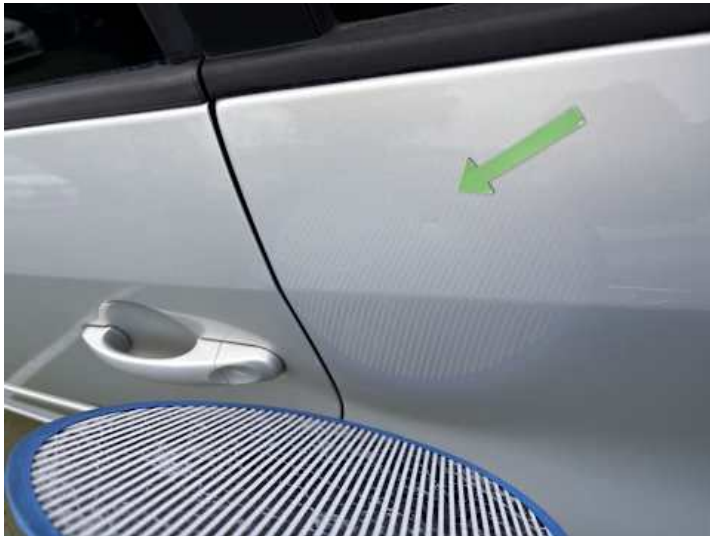
Seitenteil hinten links (Delle)

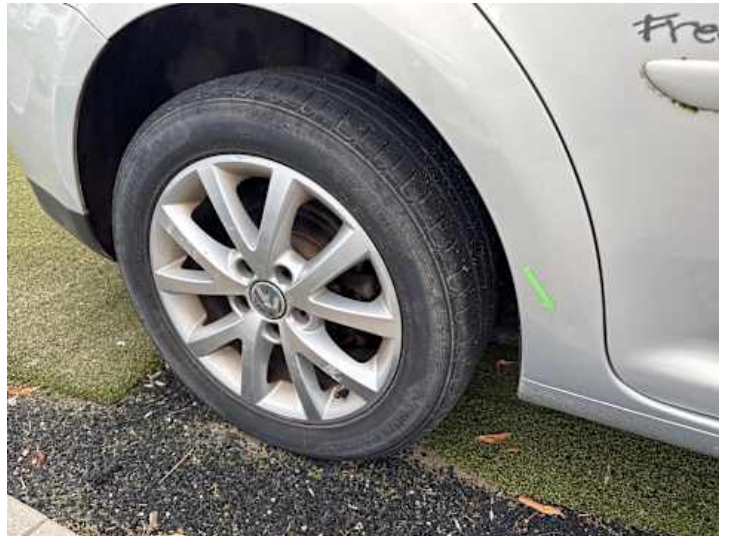
Seitenteil hinten rechts (Delle)

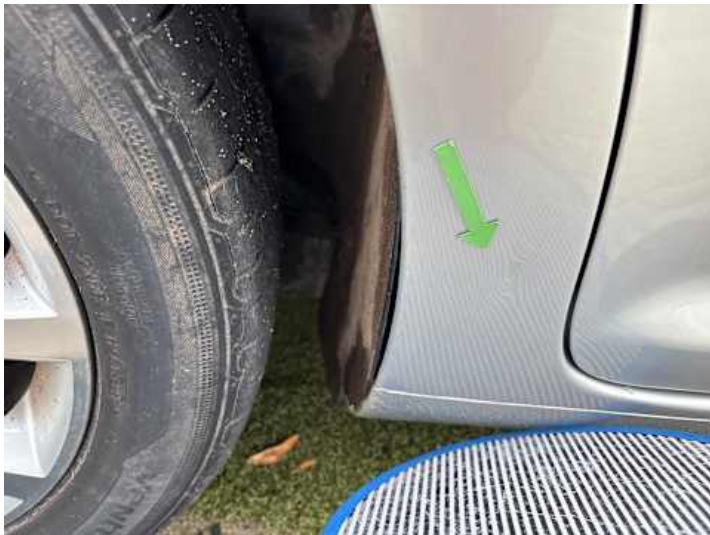
Seitenteil hinten rechts (Delle)

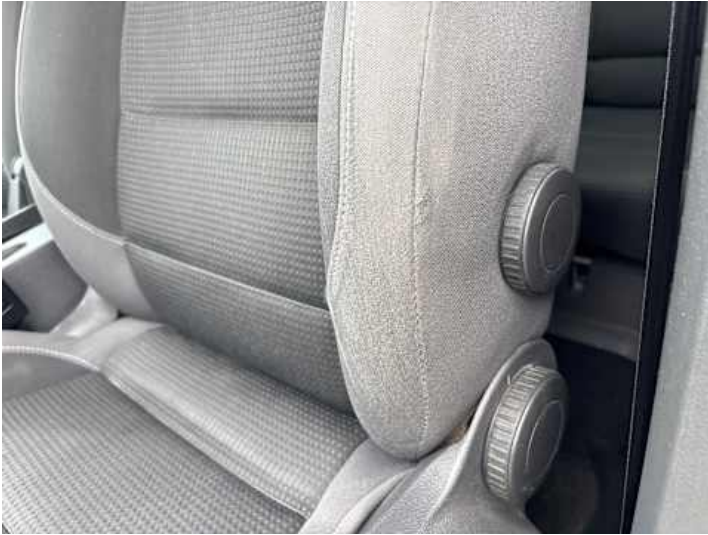
Innenraum (Verschleiß)
