## Toyota Yaris Hybrid Life

EZ 03/2014 | Limousine | Benzin-Hybrid | Automatikgetriebe |  
84.140km  
Besteuerung: Regelbesteuert (Deutschland)  
Fahrzeugstandort: 40\*\*\*  
Fahrzeug aufgenommen am: 06.08.2026

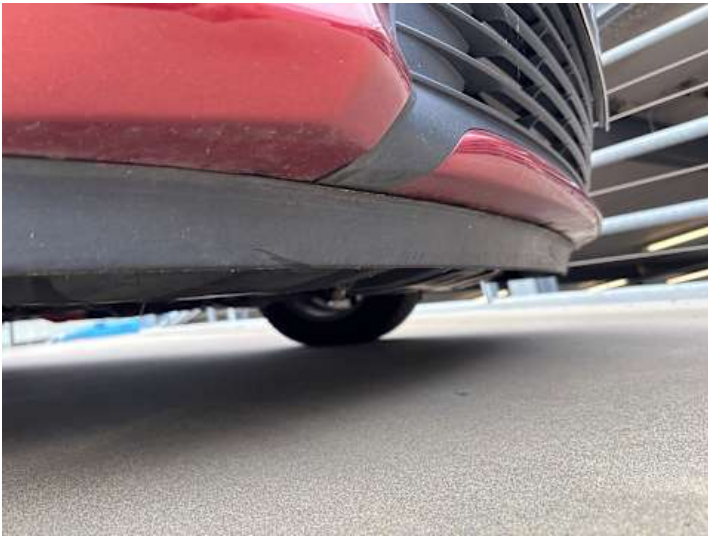
Stoßstange vorne (Kratzer)

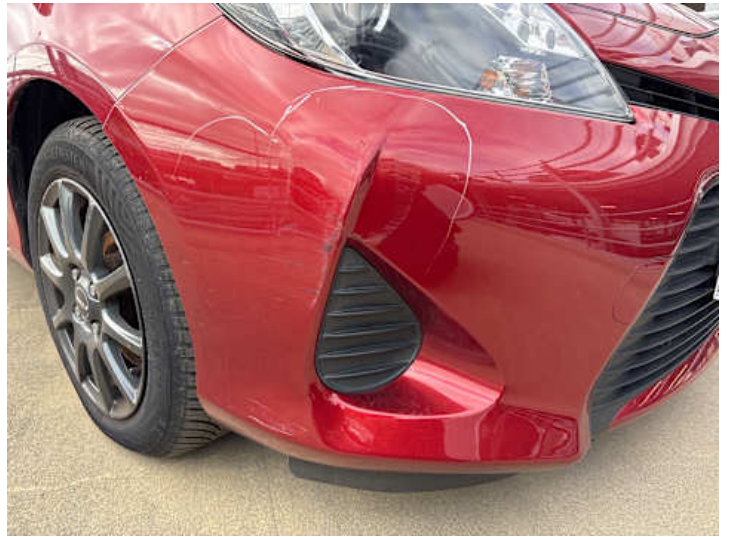
Stoßstange vorne (Kratzer)

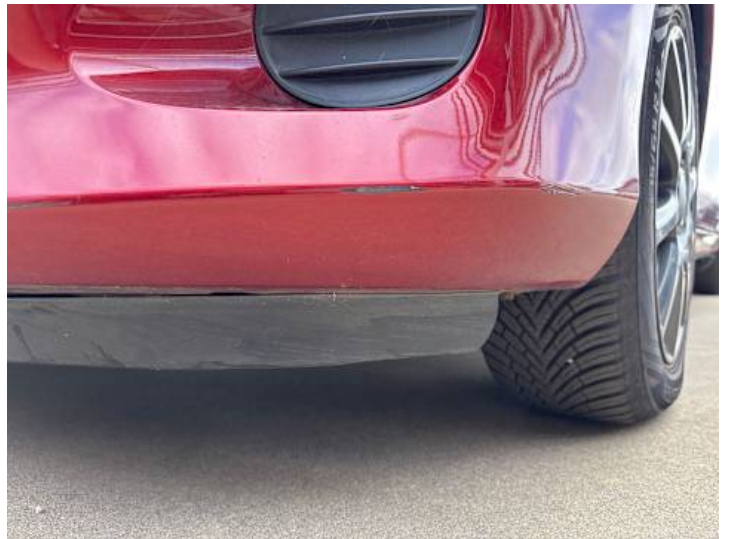
Stoßstange vorne (Kratzer)

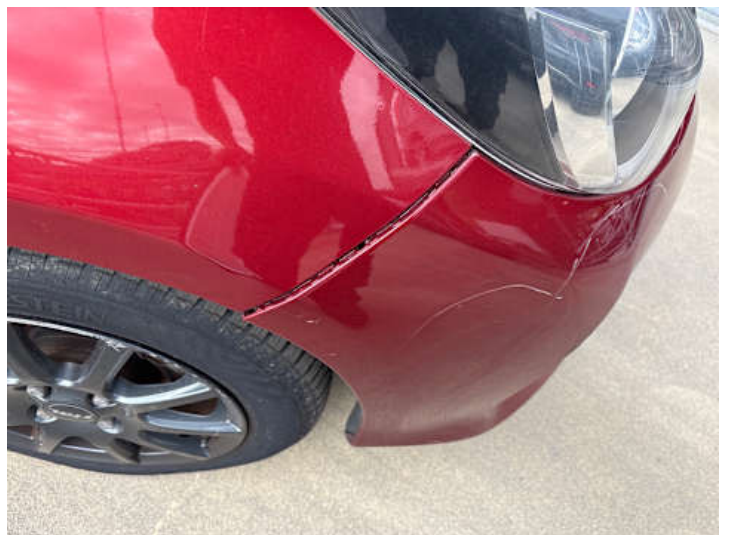
Stoßstange vorne (Spaltmaße ungenau)

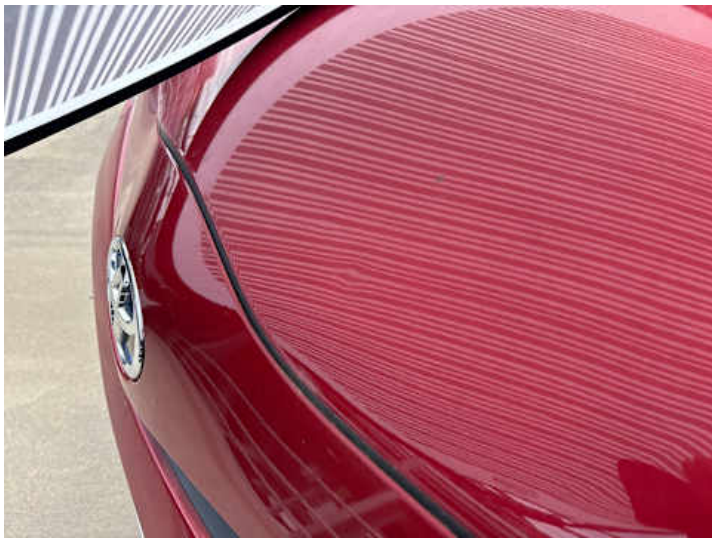
Motorhaube (Delle)

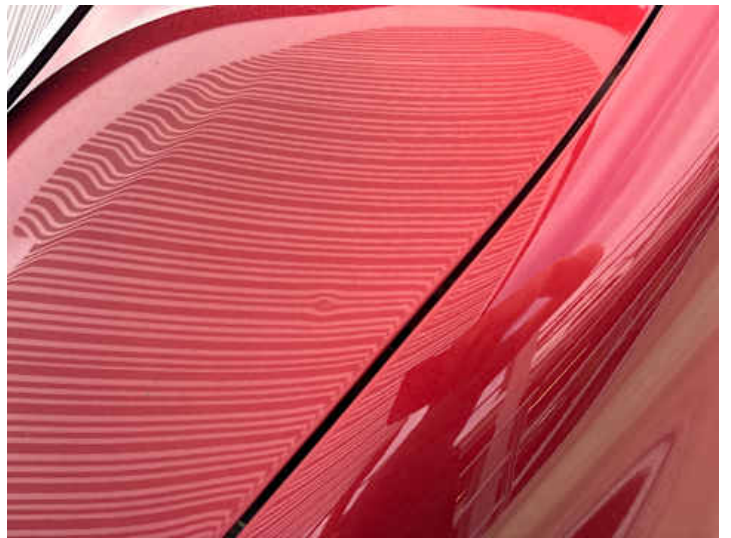
Motorhaube (Delle)

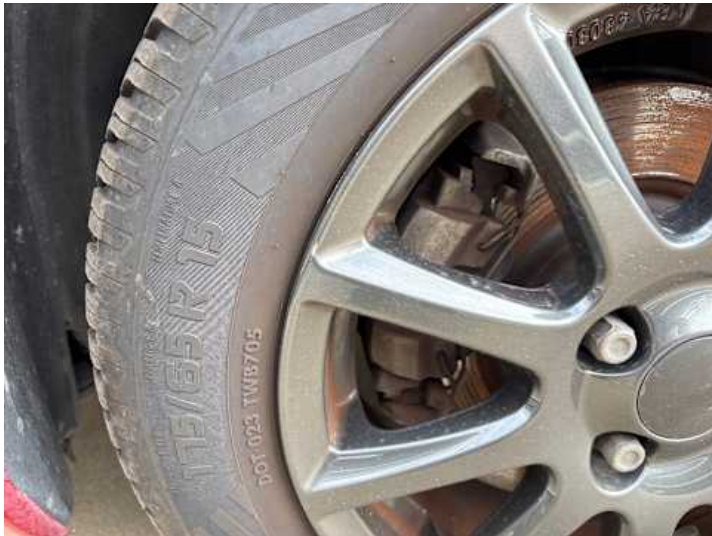
Rad (Kratzer)

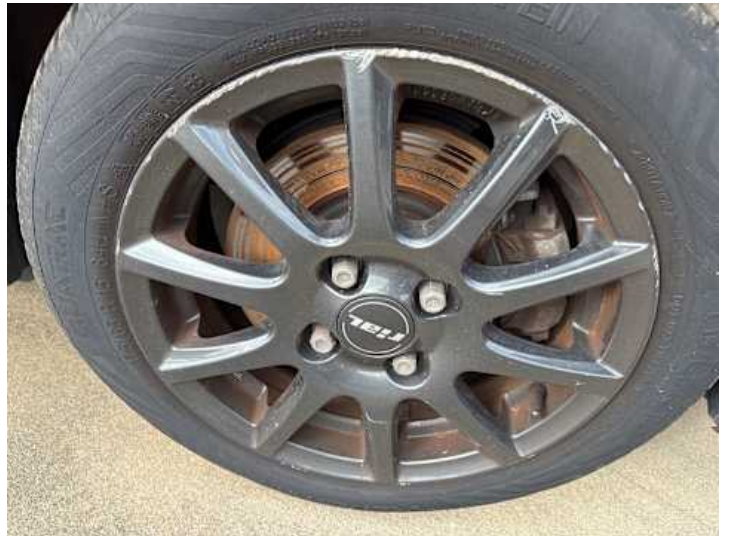
Rad (Kerben, Kratzer)

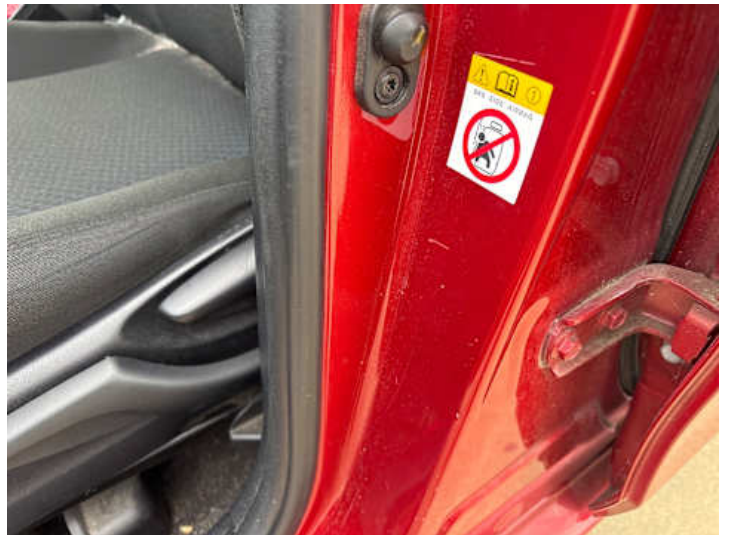
Fahrtür (Kratzer)

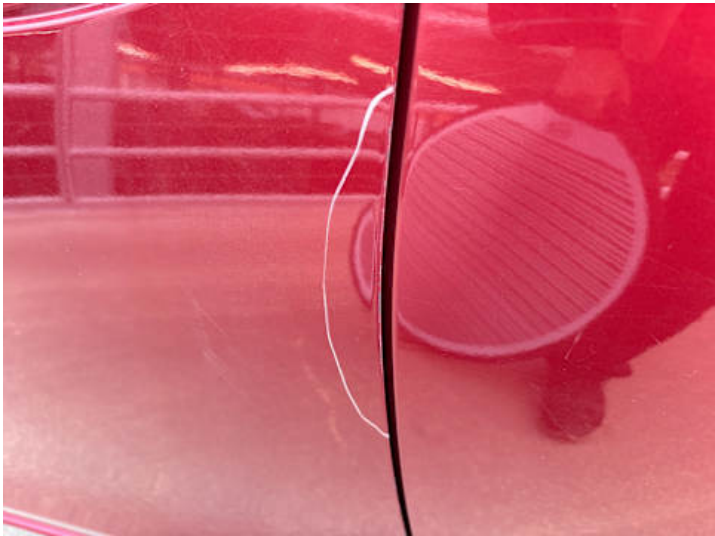
Fahrtür (Kratzer)

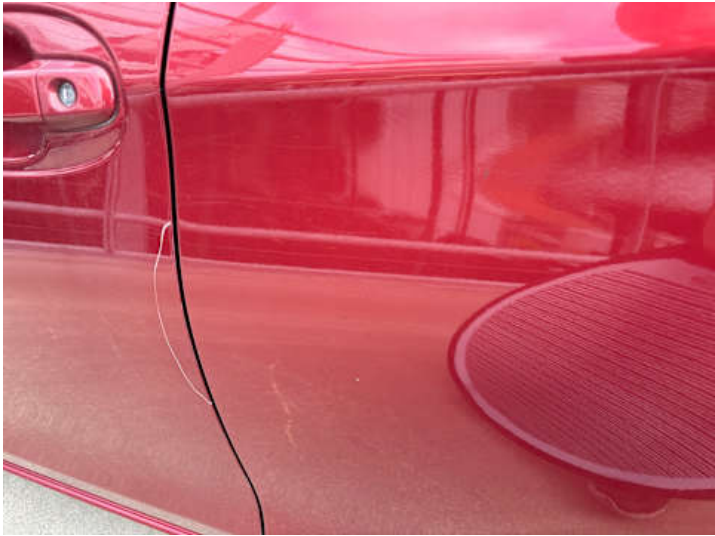
Türe hinten links (Kratzer)

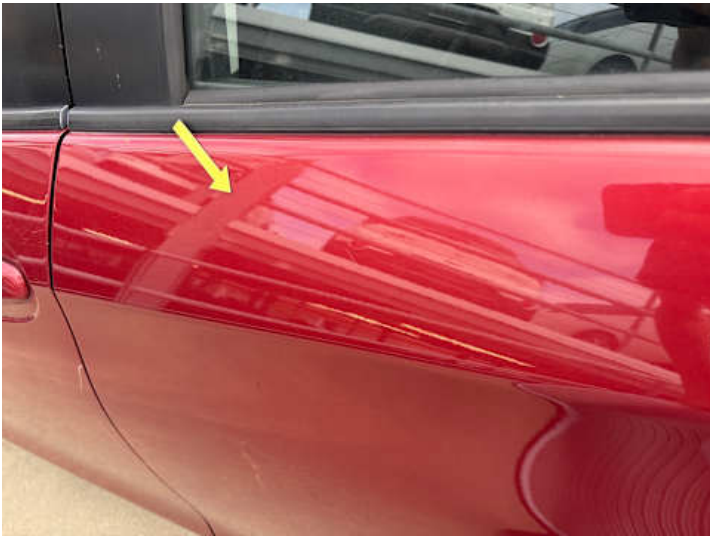
Türe hinten links (Kratzer)

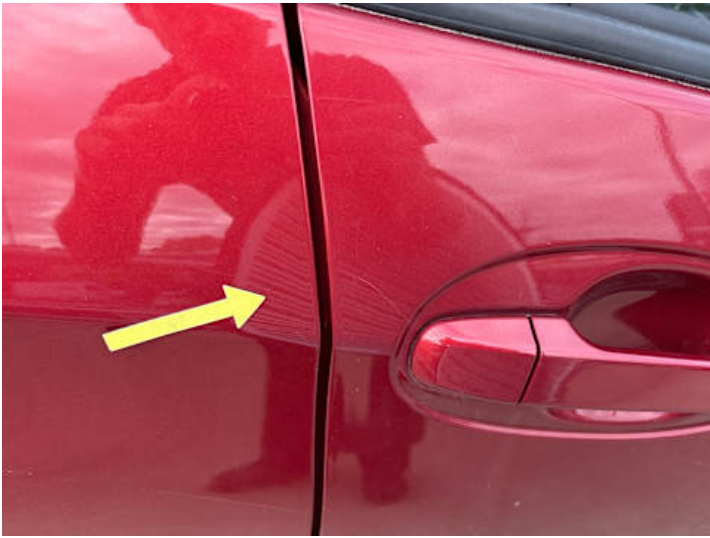
Türe hinten rechts (Kratzer)

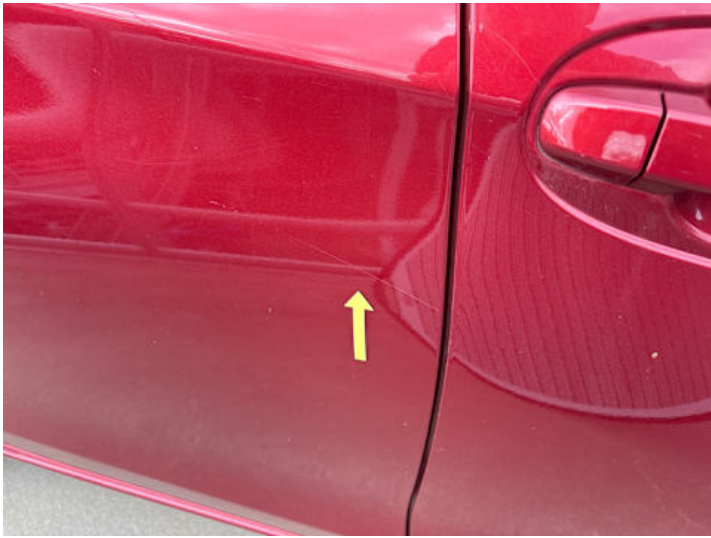
Türe hinten rechts (Kratzer)

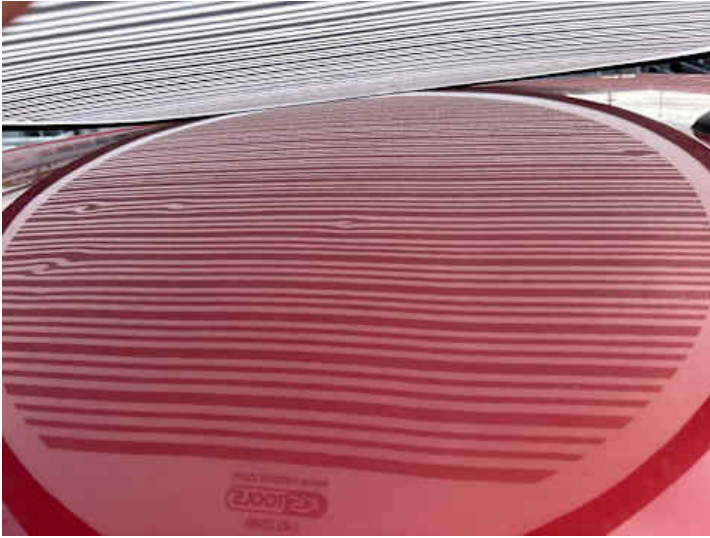
Dach (Delle)

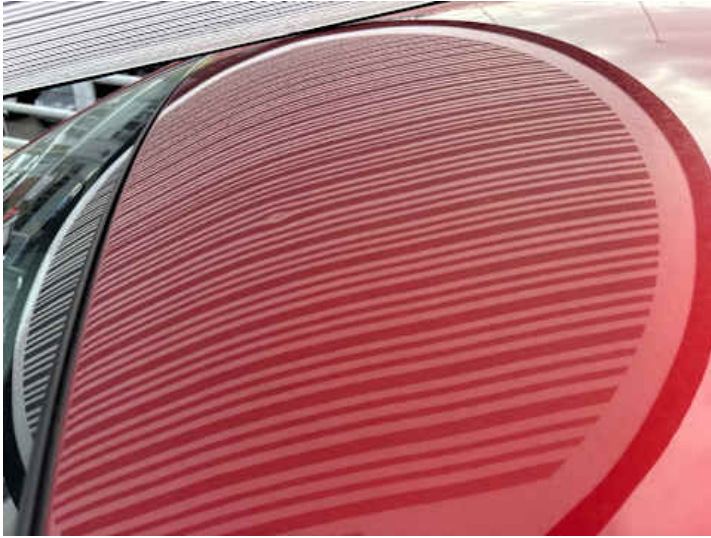
Dach (Delle)

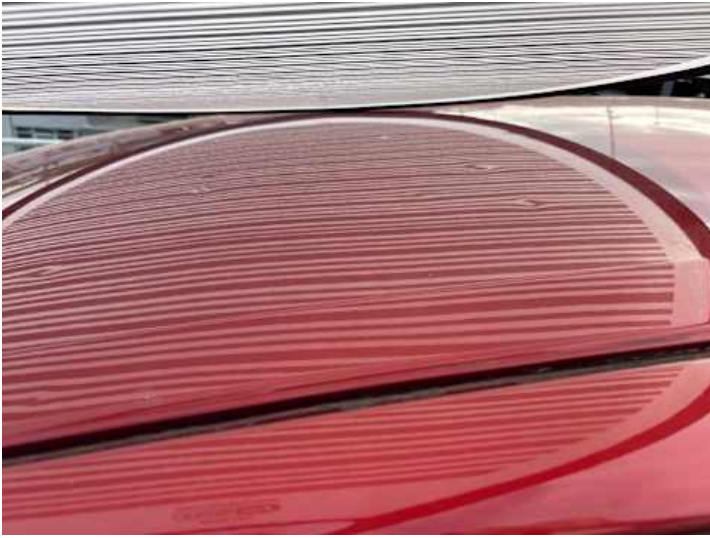
Dach (Delle)

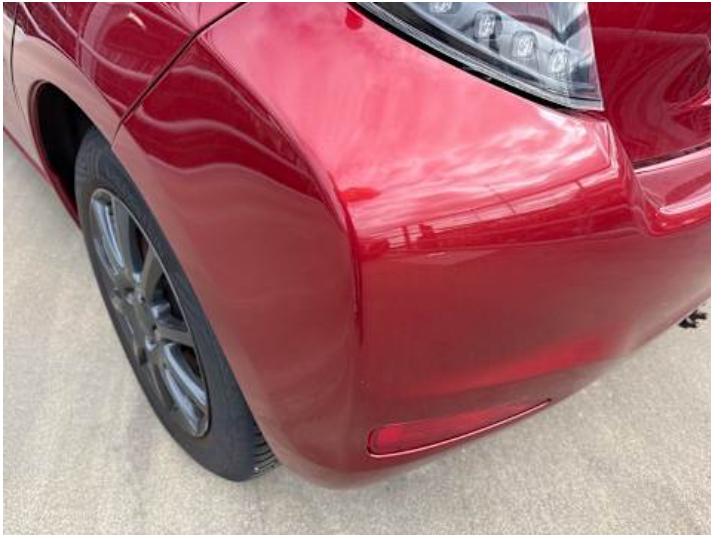
Stoßstange hinten (Kratzer)

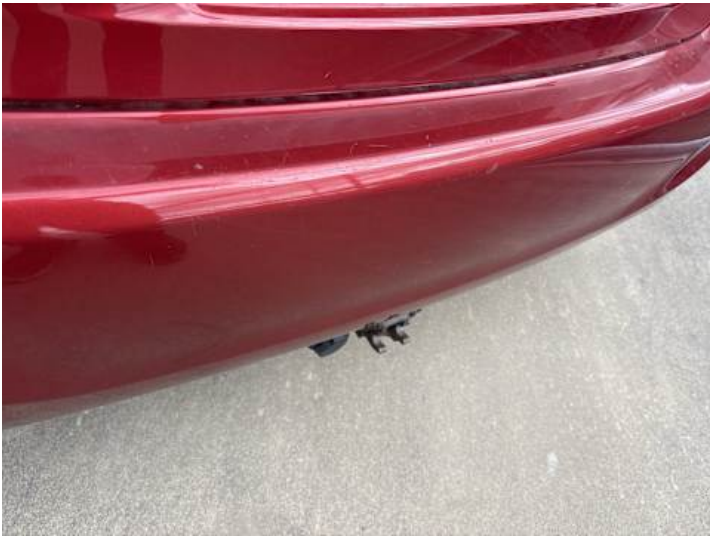
Stoßstange hinten (Kratzer)

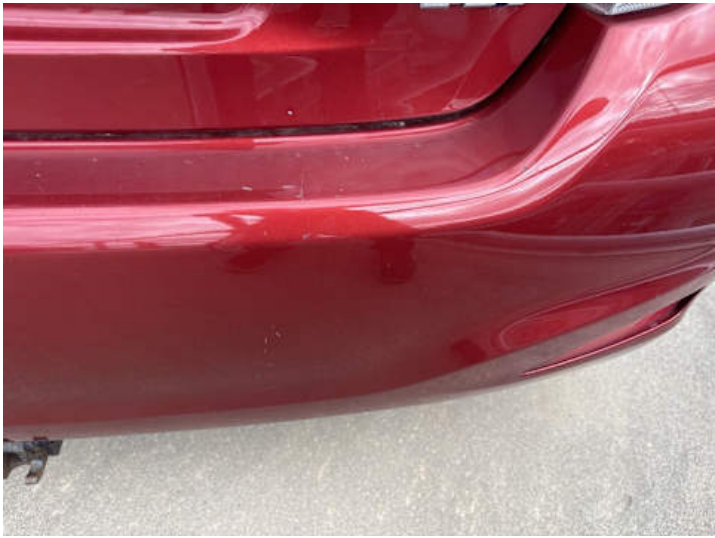
Stoßstange hinten (Kratzer)

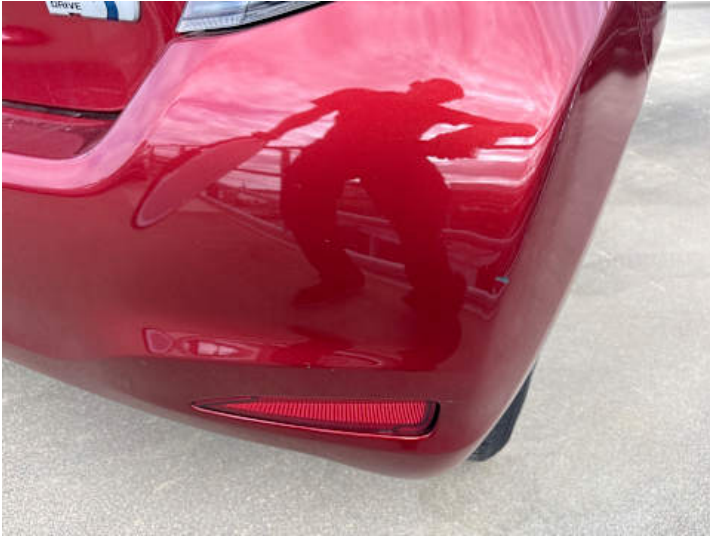
Stoßstange hinten (Kratzer)

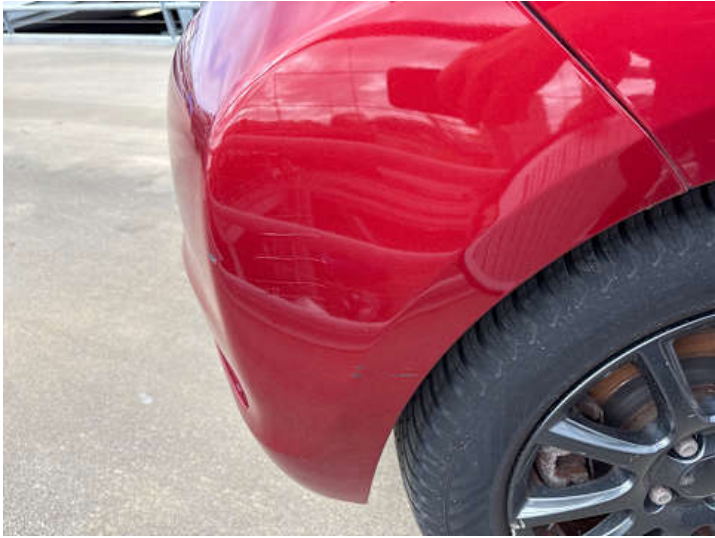
Stoßstange hinten (Kratzer)

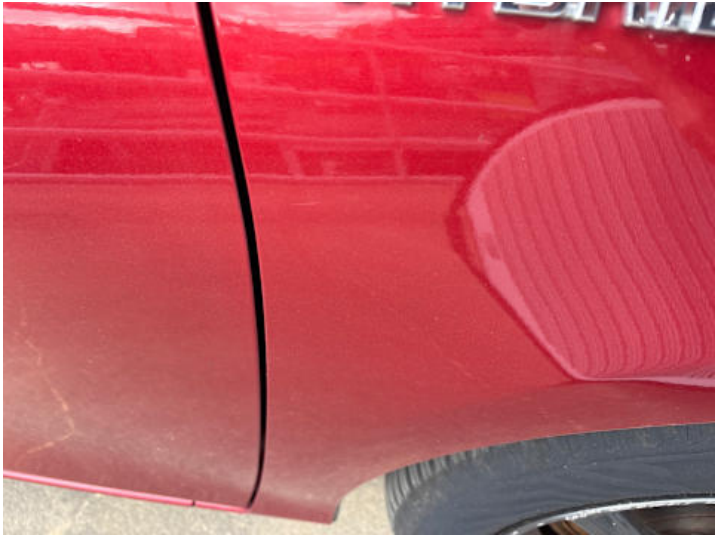
Kotflügel vorne rechts (Kratzer)

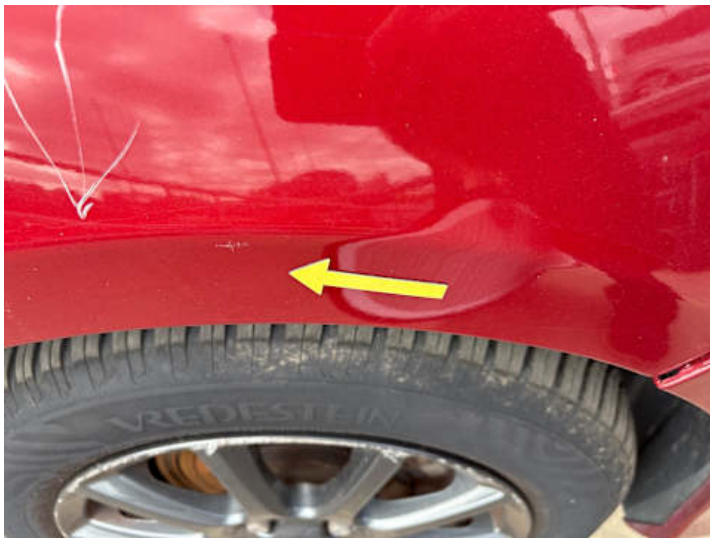
Kotflügel vorne rechts (Kratzer)

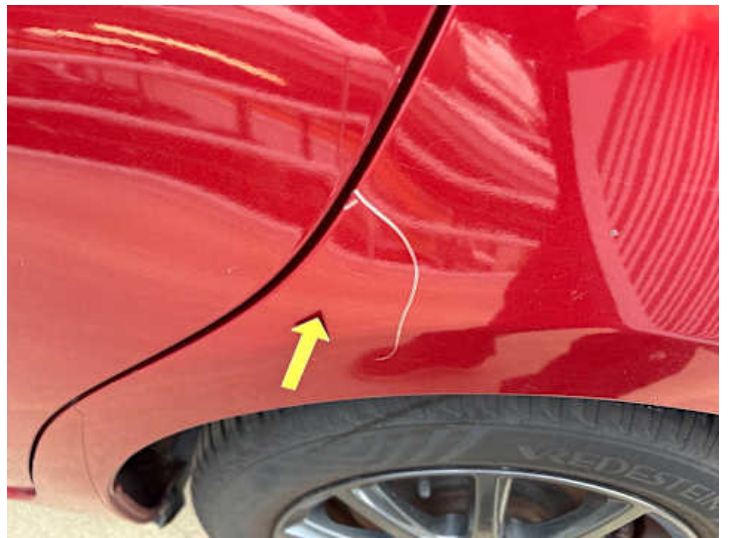
Seitenteil hinten links (Kratzer)

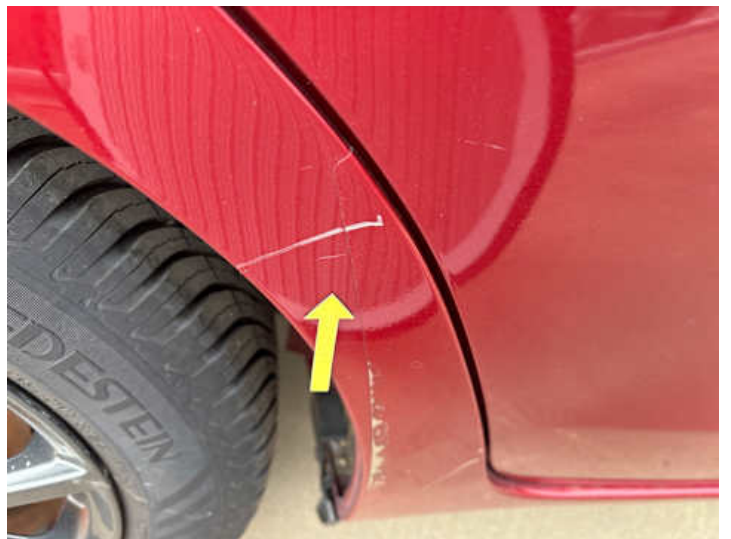
Seitenteil hinten rechts (Kratzer)

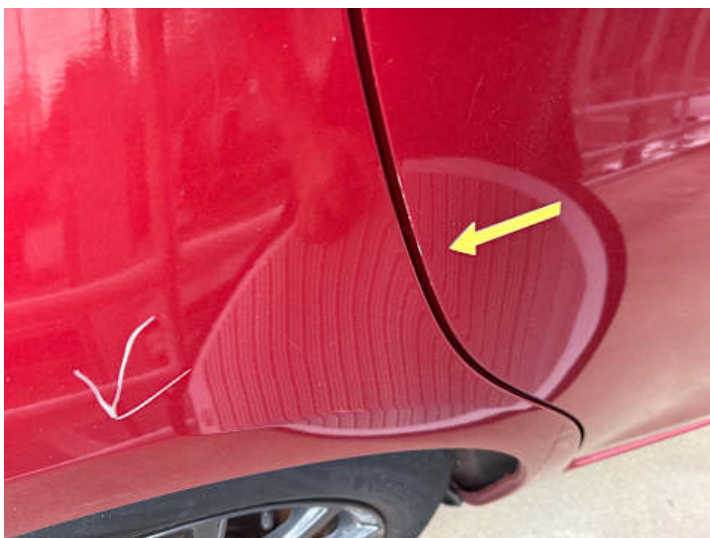
Seitenteil hinten rechts (Kratzer)

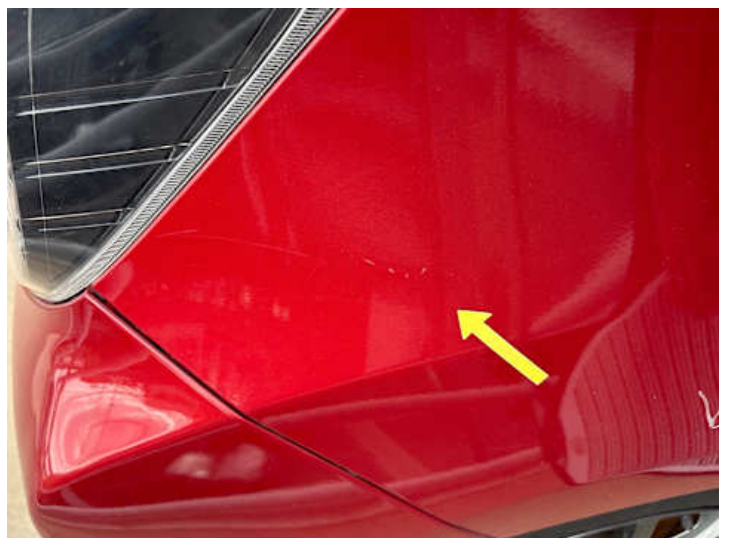
Seitenteil hinten rechts (Kratzer)

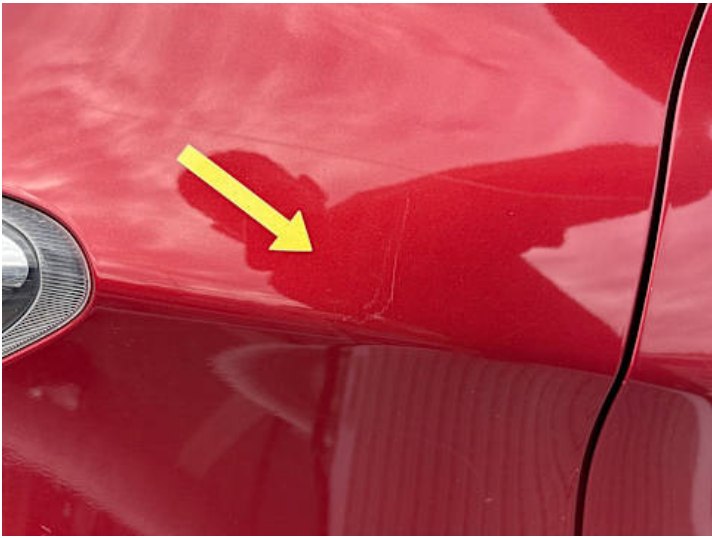
Seitenteil hinten rechts (Kratzer)

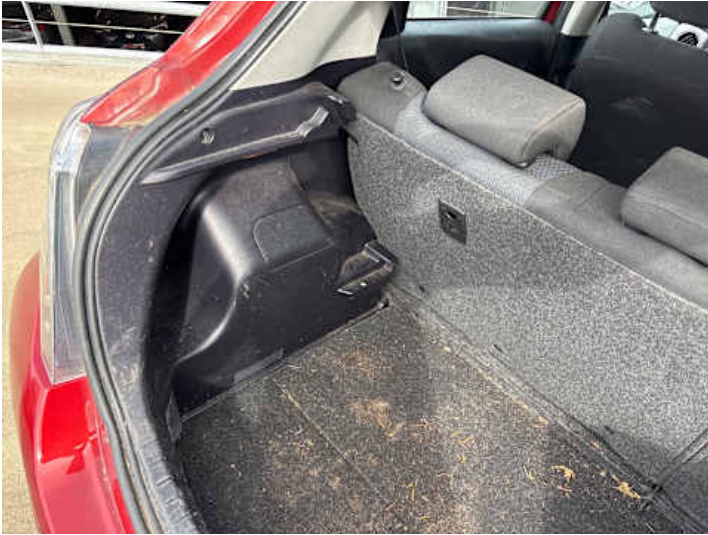
Innenraum (Diverse Schäden, Kratzer, Verschmutzung, Tierhaare/Tiergeruch)

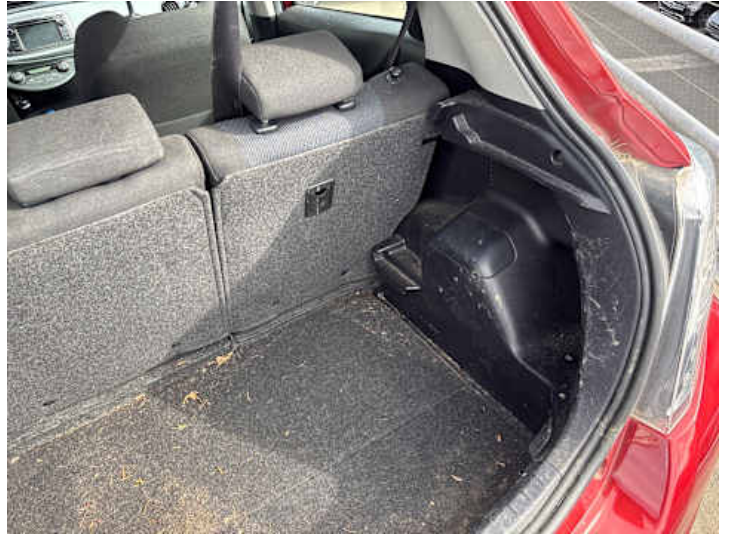
Innenraum (Diverse Schäden, Kratzer, Verschmutzung, Tierhaare/Tiergeruch)

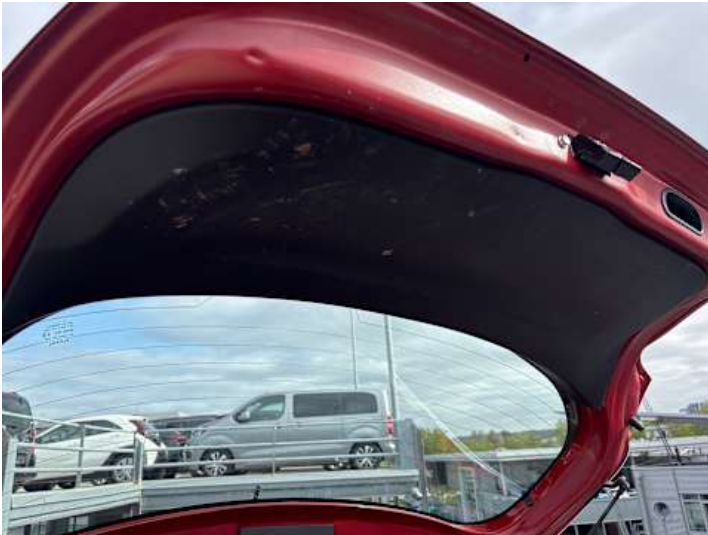
Innenraum (Diverse Schäden, Kratzer, Verschmutzung, Tierhaare/Tiergeruch)

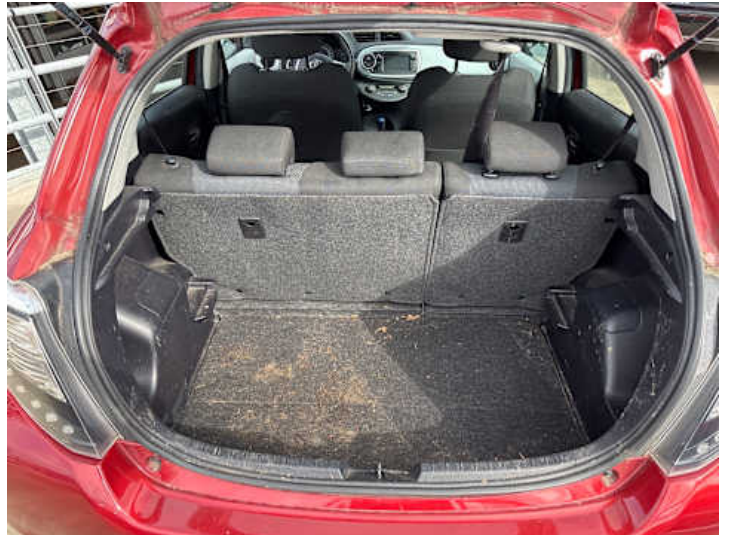
Innenraum (Diverse Schäden, Kratzer, Verschmutzung, Tierhaare/Tiergeruch)

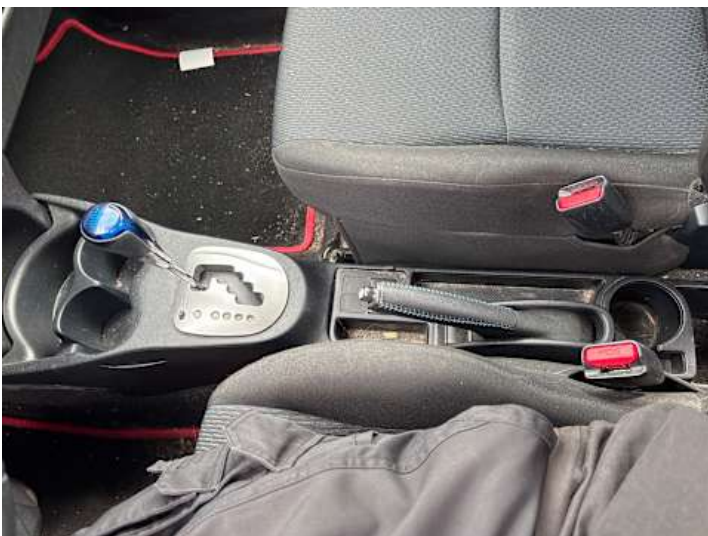
Innenraum (Diverse Schäden, Tierhaare/Tiergeruch, Verschmutzung, Kratzer)

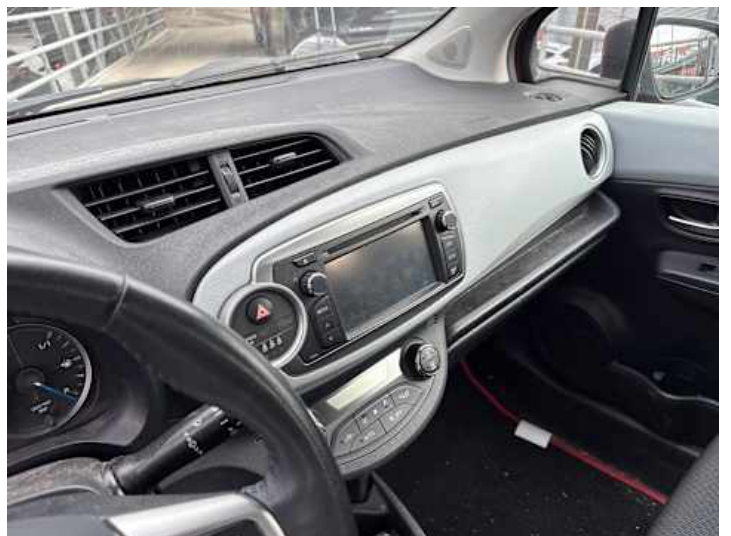
Innenraum (Diverse Schäden, Tierhaare/Tiergeruch, Verschmutzung, Kratzer)

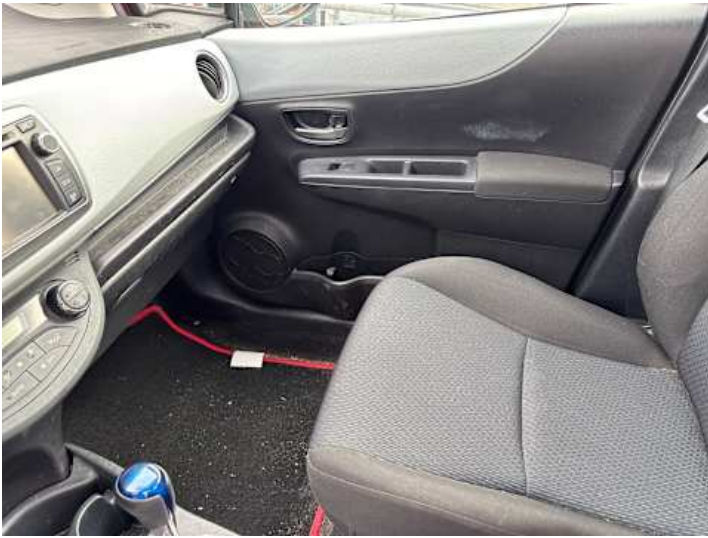
Innenraum (Diverse Schäden, Tierhaare/Tiergeruch, Verschmutzung, Kratzer)

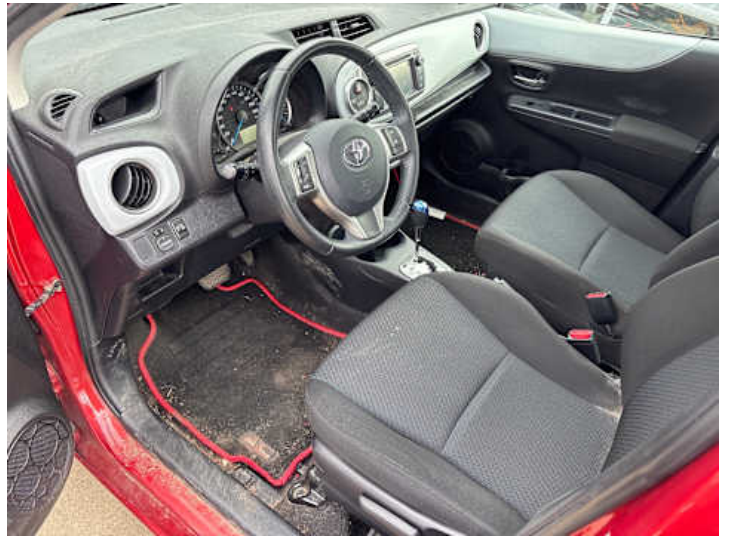
Innenraum (Diverse Schäden, Tierhaare/Tiergeruch, Verschmutzung, Kratzer)

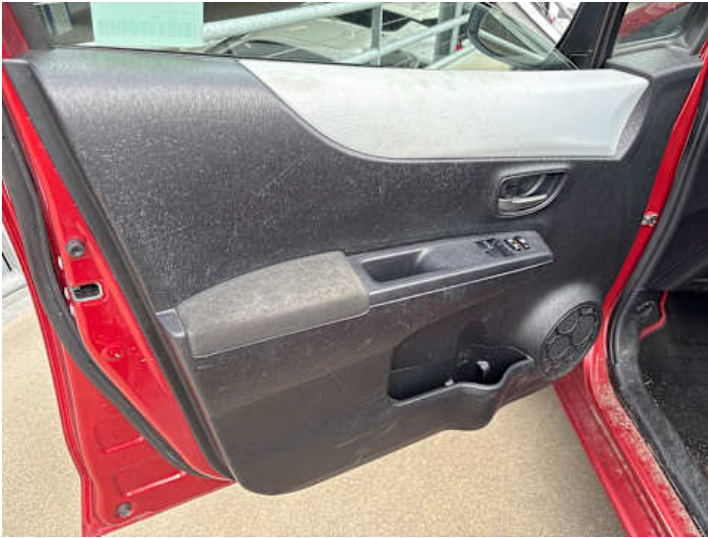
Innenraum (Diverse Schäden, Tierhaare/Tiergeruch, Verschmutzung, Kratzer)

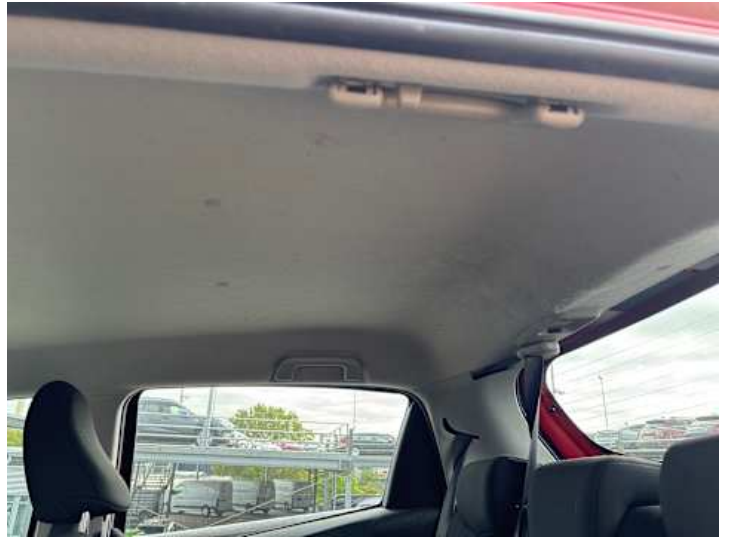
Innenraum (Diverse Schäden, Tierhaare/Tiergeruch, Verschmutzung, Kratzer)

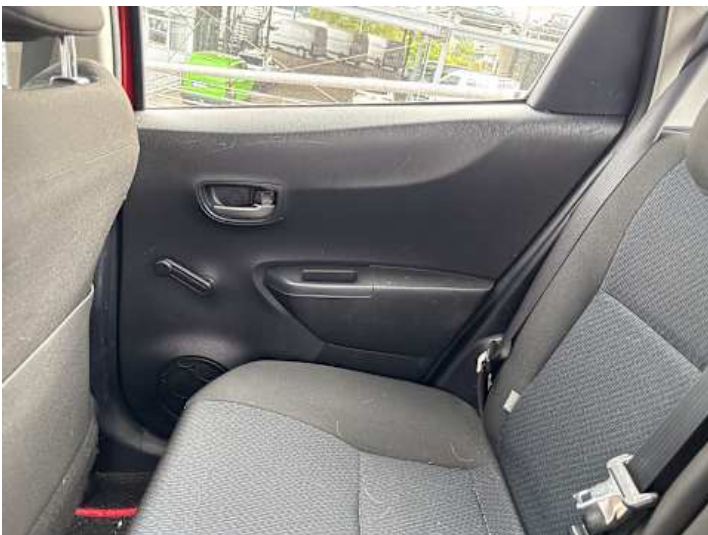
Innenraum (Diverse Schäden, Tierhaare/Tiergeruch, Verschmutzung, Kratzer)

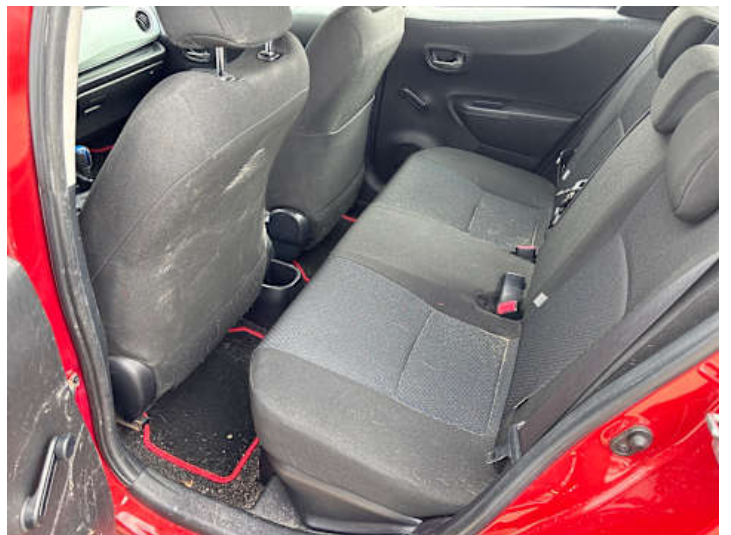
Innenraum (Diverse Schäden, Tierhaare/Tiergeruch, Verschmutzung, Kratzer)

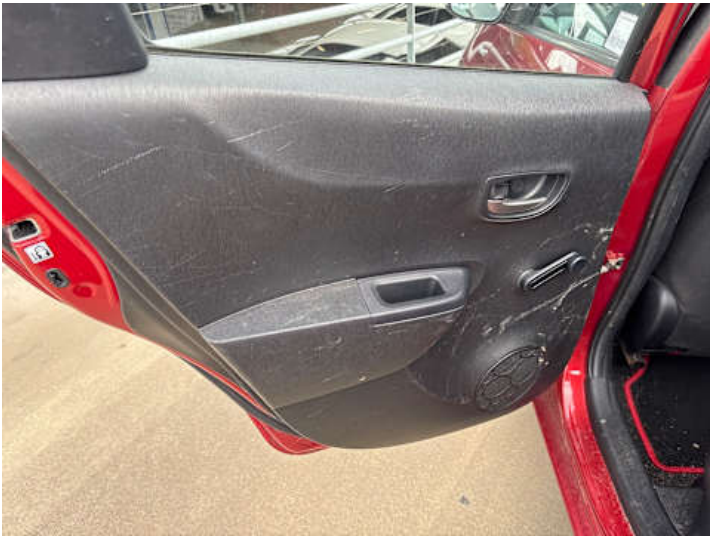
Innenraum (Diverse Schäden, Tierhaare/Tiergeruch, Verschmutzung, Kratzer)

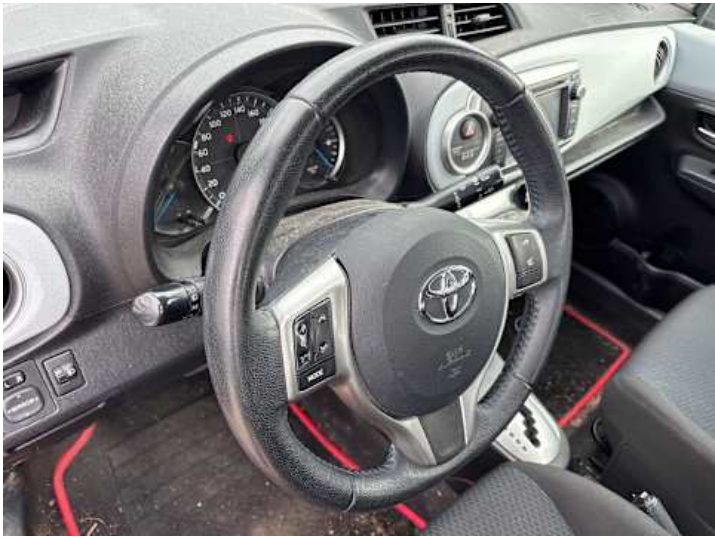
Innenraum (Diverse Schäden)

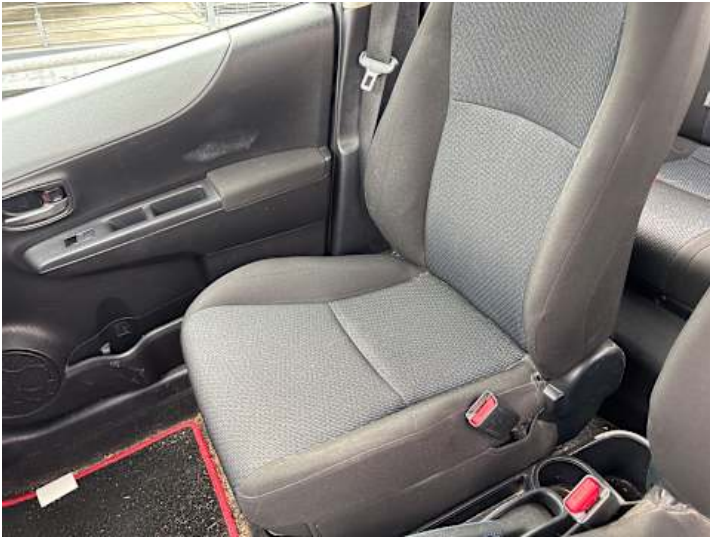
Innenraum (Diverse Schäden)

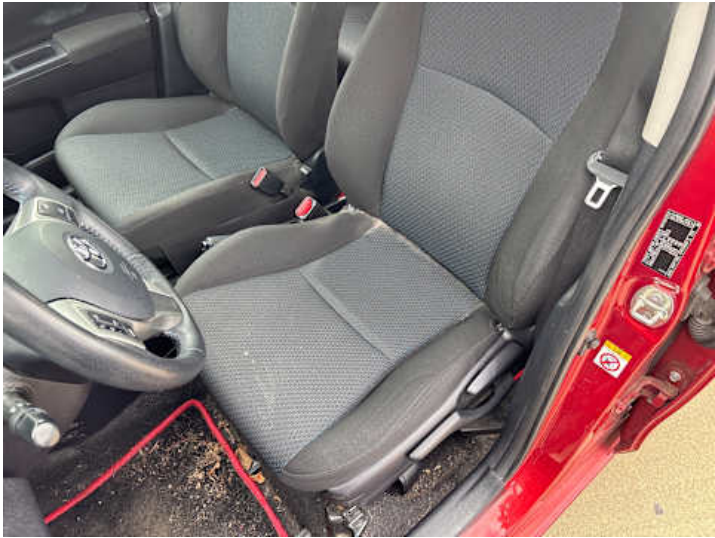
Innenraum (Diverse Schäden)

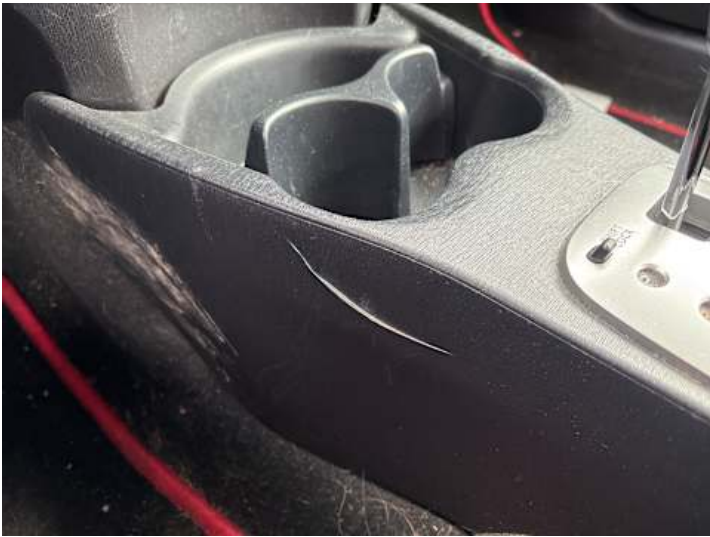
Innenraum (Riss/Bruch)
