## Gebrauchtfahrzeugbewertung

| | Volvo | | V70 Kombi Linje Svart | | | D3 EU6, Linje Svart, (Facelift) 2015 .. | | | |
| | YV1BW79C0G1371059 | | Kombi | | | 5 | Diesel | 9101/BBK | |

## Schadensbilder

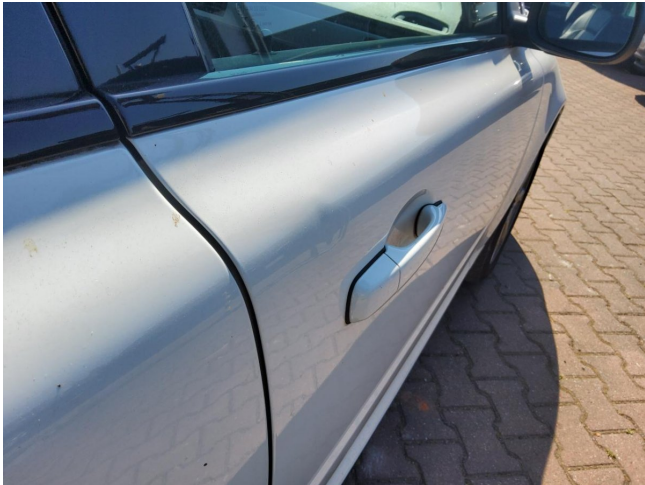
Tür vorne rechts - Delle entfernen

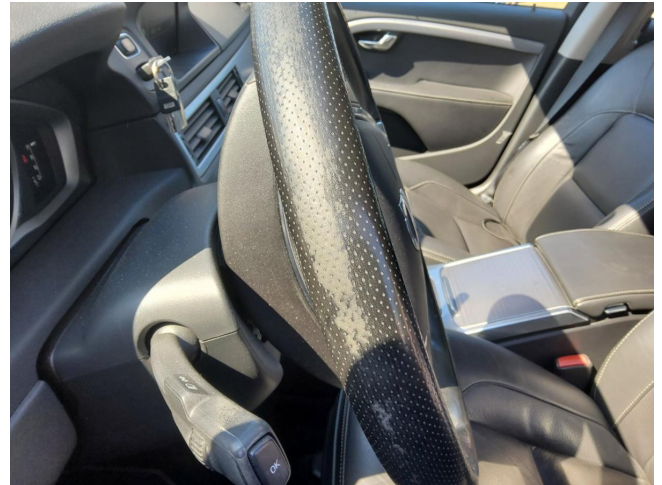
Innenraum - Lenkrad, Kratzer, Smartrepair

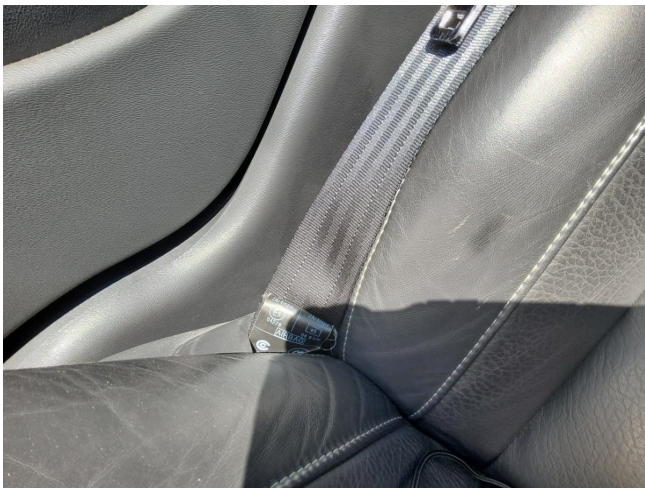
Innenraum - Ledersitze schadhaft, smartrepair
