## Zustandsbericht ohne Ausstattung

**Kennzeichen****FIN****LYVUZH5V8SB136229**

| Hersteller | VOLVO | Typ / Verkaufsbez. | XC60 B5 D AWD Ultimate Dark |

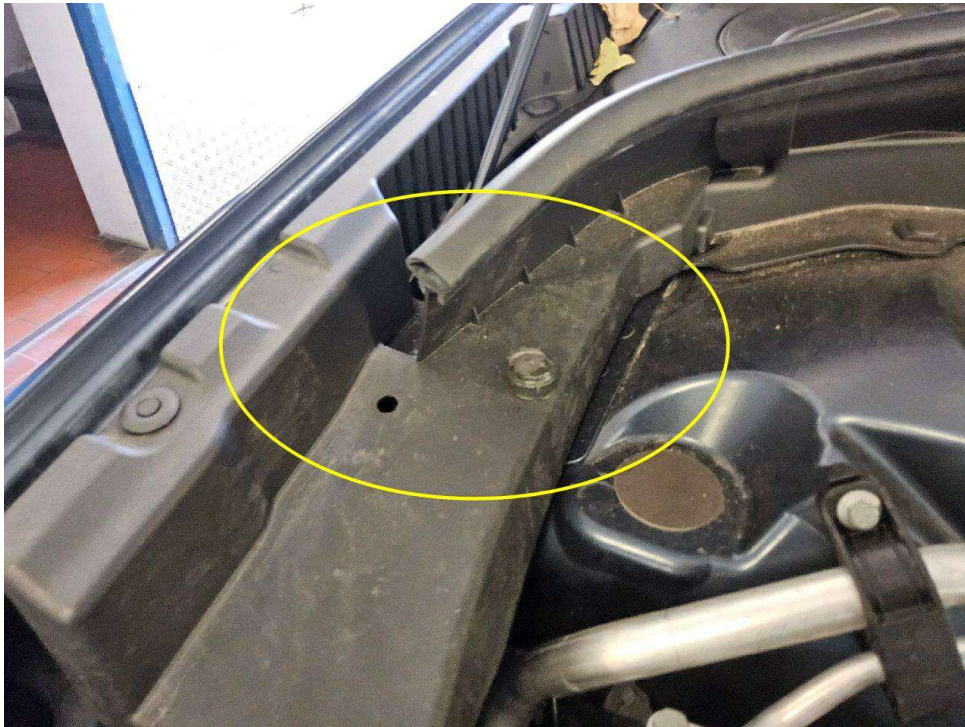
Bild 7 : Motorraumabdichtung links, mittig und rechts Tierverschiss

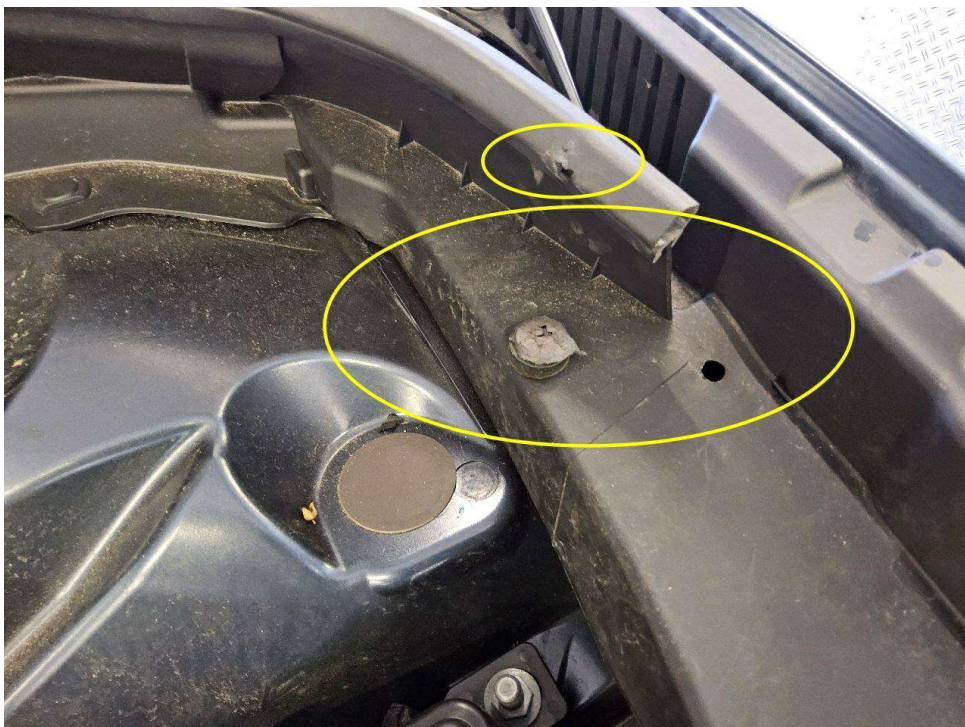
1. Motorraumabdichtung links, mittig und rechts Tierverschleiß, erneuern (Bild 8)
2. Motorabdeckung Tierverschleiß, erneuern (Bild 9, 10)
3. Dach vorne mittig eingedellt, drücken (Bild 11)
4. Stoßfänger vorne rechts verkratzt, smart repair (Bild 12)

Bild 8 : Motorraumabdichtung links, mittig und rechts Tierverschiss

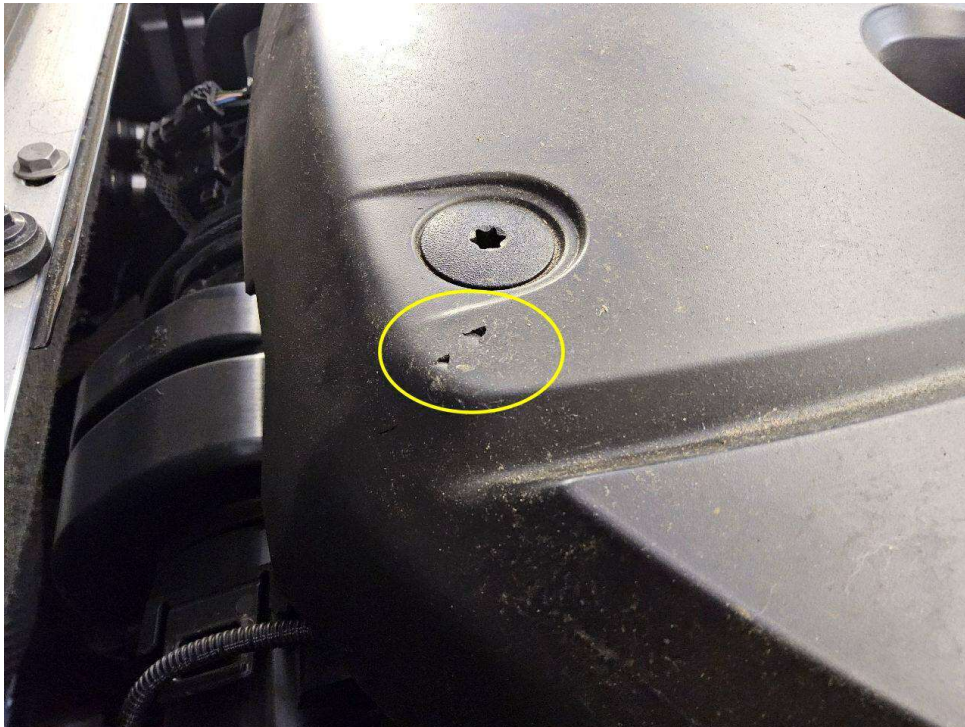
Bild 9 : Motorabdeckung Tierversbiss

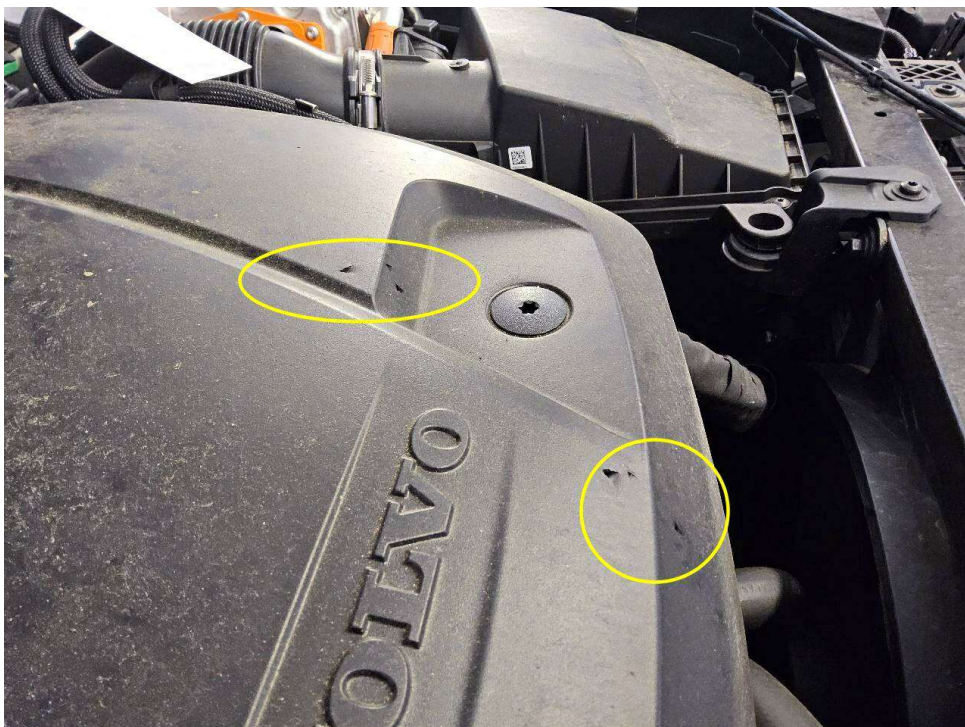
Bild 10 : Motorabdeckung Tierversbiss

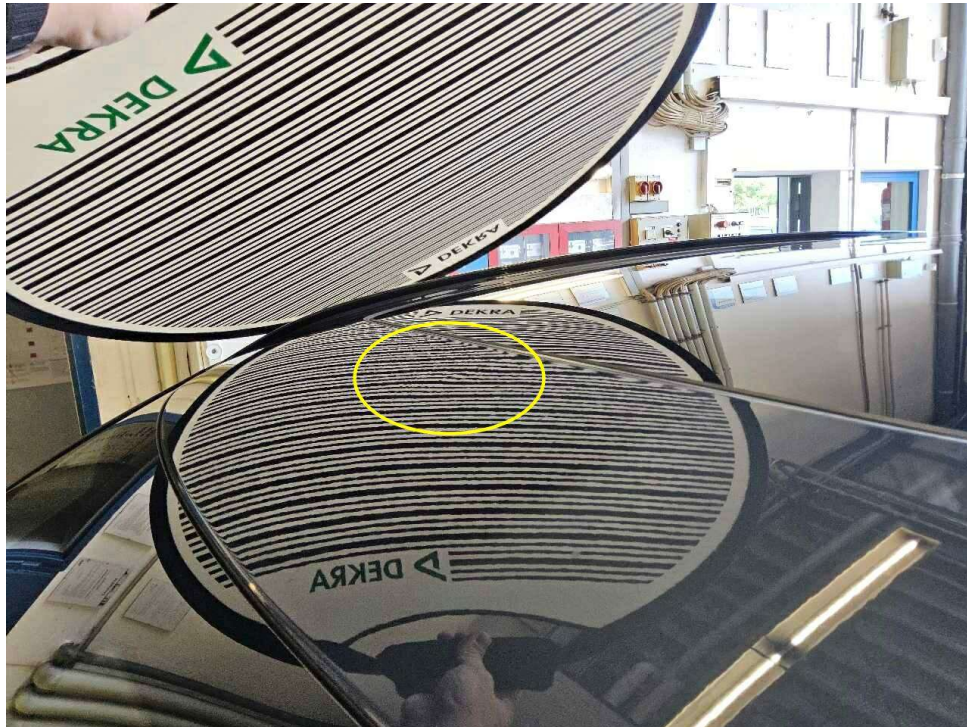
Bild 11 : Dach vorne mittig eingedellt

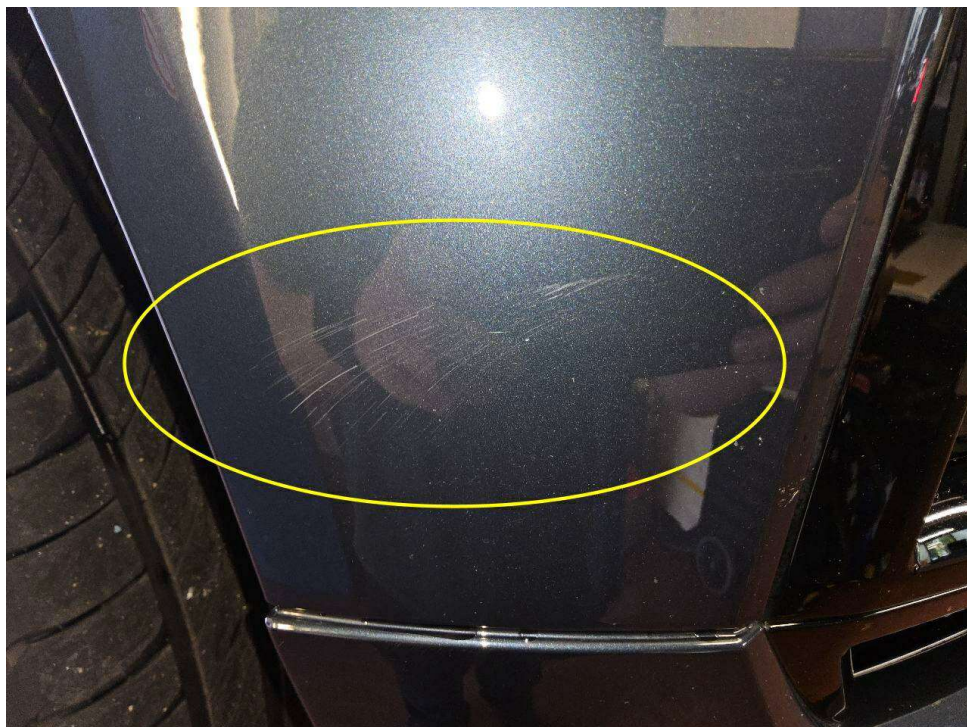
Bild 12 : Stoßfänger vorne rechts verkratzt
