## BMW 4 Gran Coupe (G26N)

| VIN | <b>WBA51FR0X0FU48541</b> | Anzahl der Türen | <b>5</b> |

### Besichtigung

18.08.2026 - 15:46 Uhr

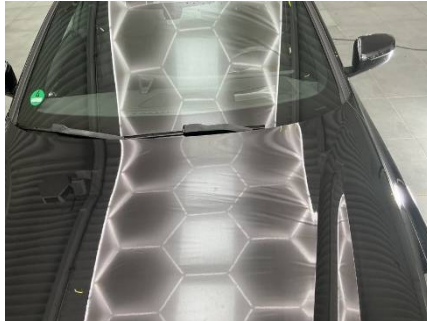
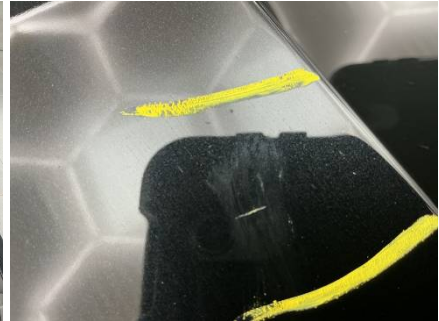
1 **Motorhaube**

| Nr. | Bauteil | Schaden |
|---|---|---|
| 1 | Motorhaube | Art der Beschädigung: Kratzer, Art der Reparatur: Smart Repair |

Art der Beschädigung: Kratzer, Art der Reparatur: Smart Repair

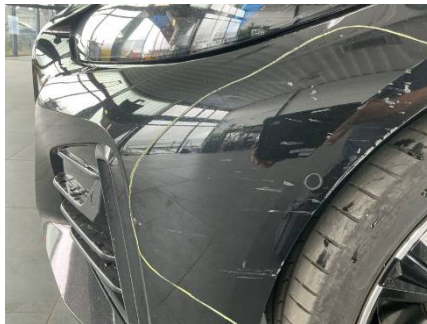
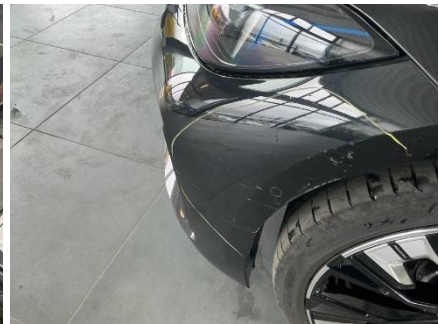
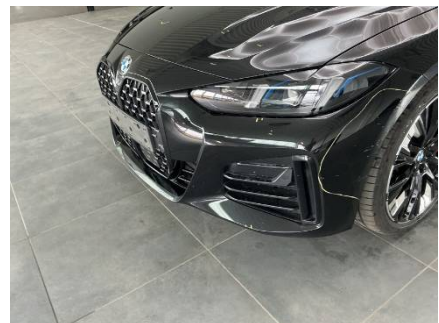
2 **Stossfänger VL**

| Nr. | Bauteil | Schaden |
|---|---|---|
| 2 | Stossfänger VL | Art der Beschädigung: Verschrammung, Art der Reparatur: Lackieren |

Art der Beschädigung: Verschrammung, Art der Reparatur: Lackieren

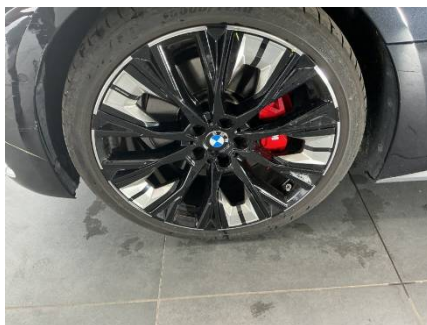
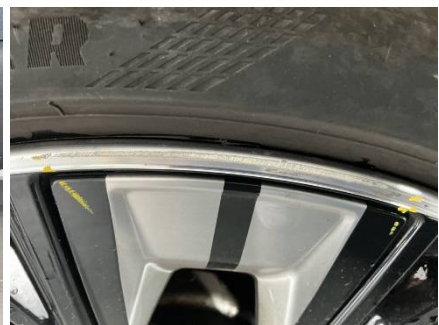
3 **Felge VL**

| Nr. | Bauteil | Schaden |
|---|---|---|
| 3 | Felge VL | Art der Beschädigung: Kratzer |

Art der Beschädigung: Kratzer

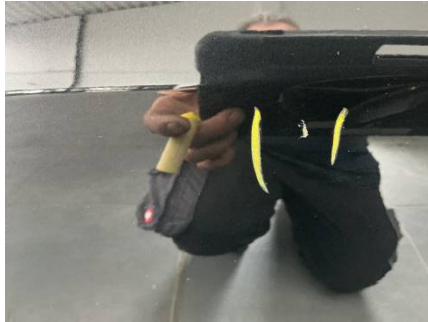
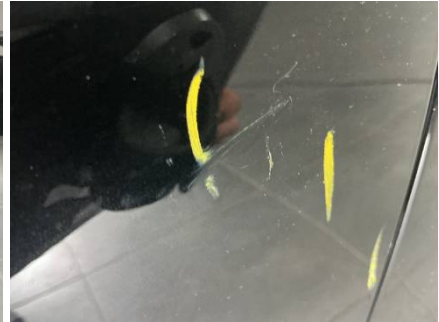
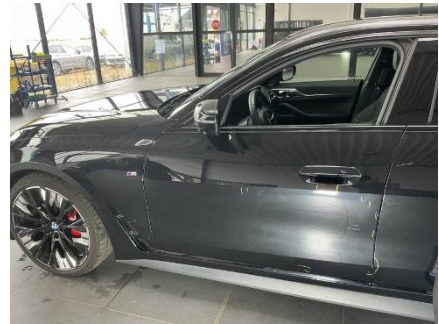
#### 4 Tür VL

| Nr. | Bauteil | Schaden |
|---|---|---|
| 4 | Tür VL | Art der Beschädigung: Kratzer, Art der Reparatur: Smart Repair |

Art der Beschädigung: Kratzer, Art der Reparatur: Smart Repair

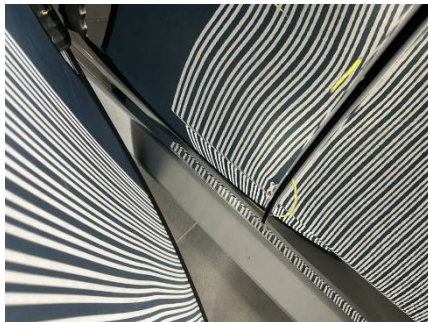
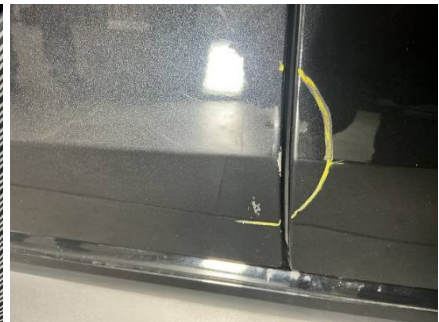
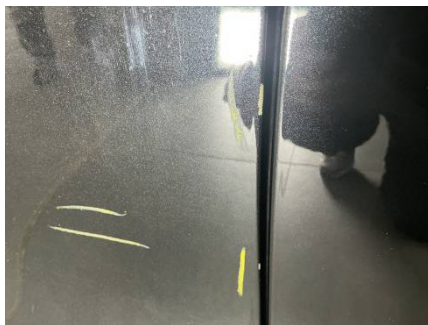
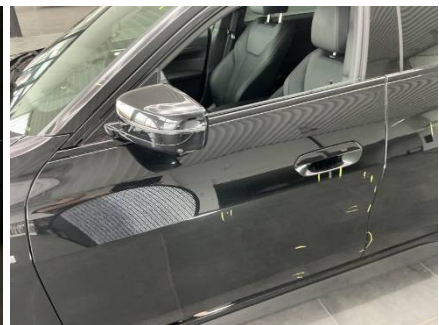
#### 5 Türkante VL

| Nr. | Bauteil | Schaden |
|---|---|---|
| 5 | Türkante VL | Art der Beschädigung: Delle + kratzer |

Art der Beschädigung: Delle + kratzer

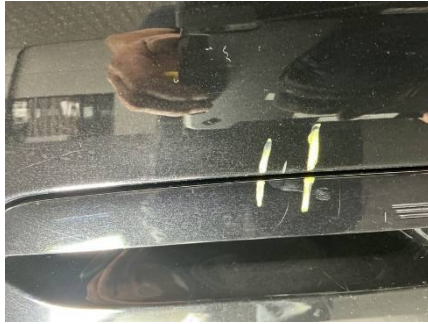
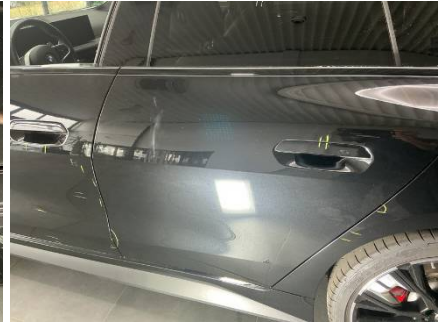
6 **Tür HR**

| Nr. | Bauteil | Schaden |
|---|---|---|
| 6 | Tür HR | Art der Beschädigung: Kratzer, Art der Reparatur: Smart Repair |

Art der Beschädigung: Kratzer, Art der Reparatur: Smart Repair

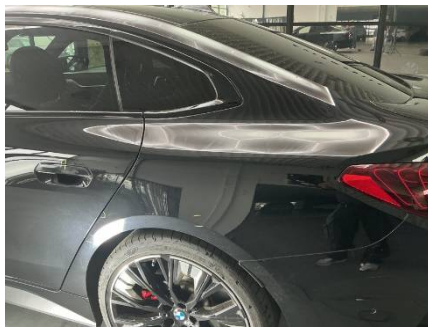
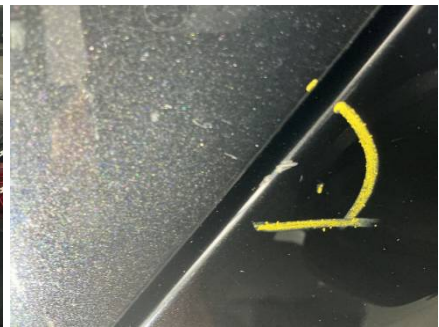
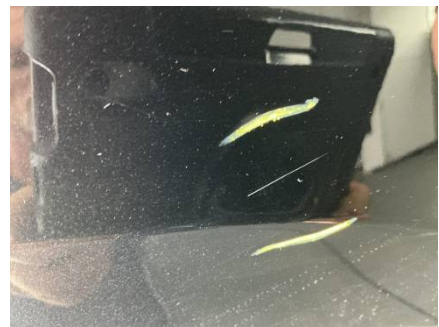
7 **Kotflügel HR**

| Nr. | Bauteil | Schaden |
|---|---|---|
| 7 | Kotflügel HR | Art der Beschädigung: Kratzer, Art der Reparatur: Smart Repair |

Art der Beschädigung: Kratzer, Art der Reparatur: Smart Repair

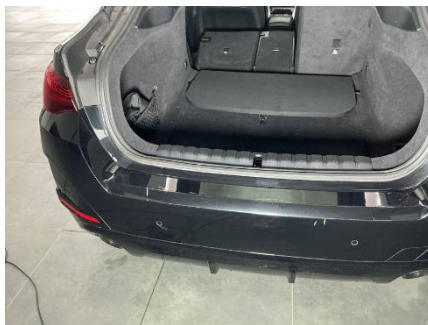
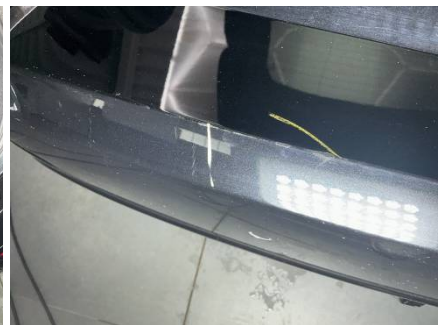
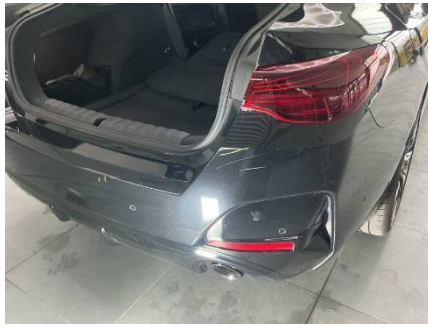
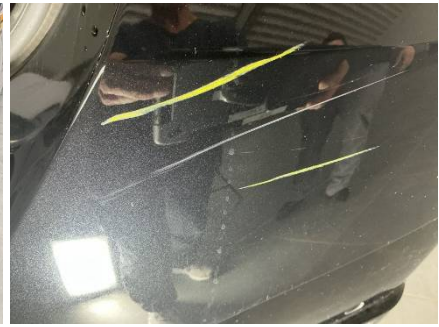
8 **Stoßfänger hinten**

| Nr. | Bauteil | Schaden |
|---|---|---|
| 8 | Stoßfänger hinten | Art der Beschädigung: Kratzer, Art der Reparatur: Teillackieren |

Art der Beschädigung: Kratzer, Art der Reparatur: Teillackieren

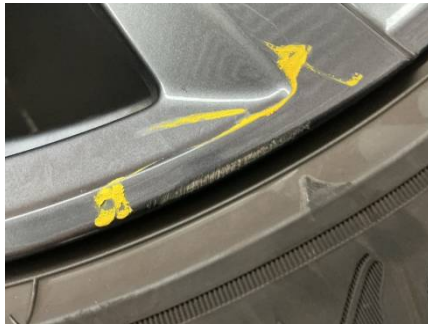
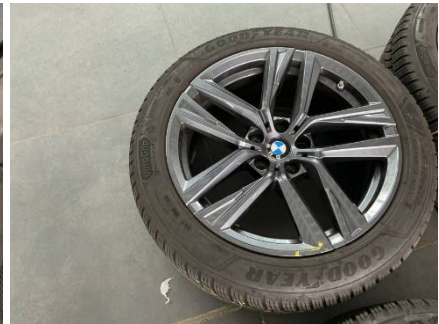
9 **Felge HR 2satz**

| Nr. | Bauteil | Schaden |
|---|---|---|
| 9 | Felge HR 2satz | Art der Beschädigung: Verschrammung, Art der Reparatur: Lackierung |

Art der Beschädigung: Verschrammung, Art der Reparatur: Lackierung

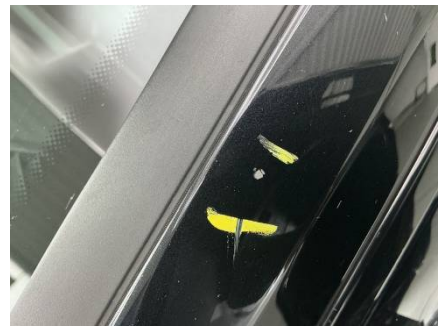
10 **A Säule**

| Nr. | Bauteil | Schaden |
|---|---|---|
| 10 | A Säule | Art der Beschädigung: Steinschlag, Art der Reparatur: Smart Repair |

Art der Beschädigung: Steinschlag, Art der Reparatur: Smart Repair

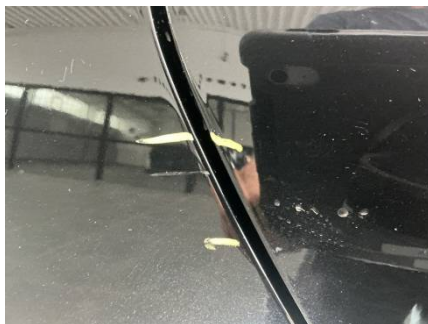
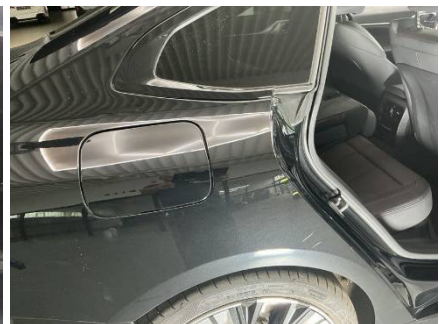
11 **Kotflügel HR**

| Nr. | Bauteil | Schaden |
|---|---|---|
| 11 | Kotflügel HR | Art der Beschädigung: Kratzer, Art der Reparatur: Smart Repair |

Art der Beschädigung: Kratzer, Art der Reparatur: Smart Repair

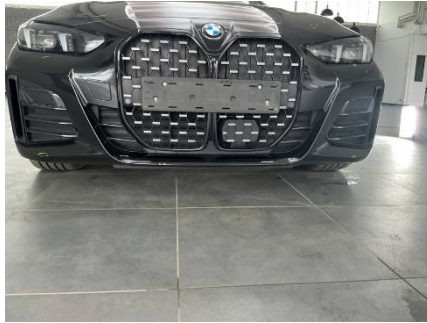
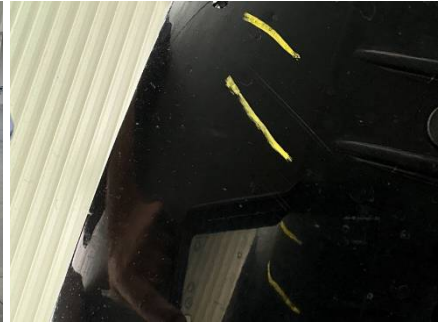
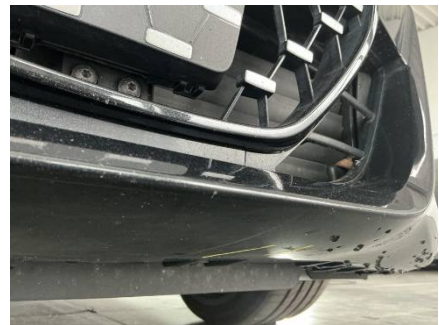
### 12 Stossfänger vorne unterhalb

| Nr. | Bauteil | Schaden |
|---|---|---|
| 12 | Stossfänger vorne unterhalb | Art der Beschädigung: Oberflächlicher Kratzer, Art der Reparatur: Gebrauchsspur |

Art der Beschädigung: Oberflächlicher Kratzer, Art der Reparatur: Gebrauchsspur

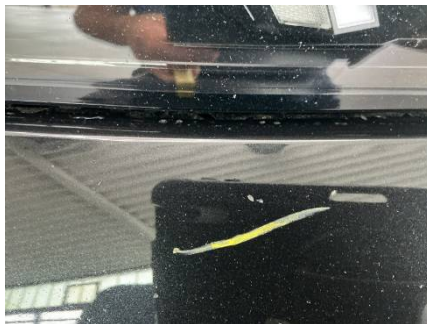
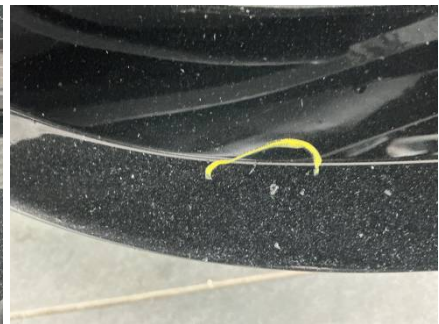
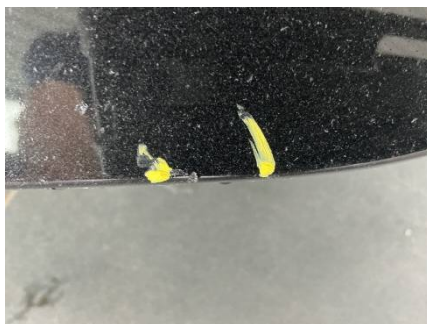
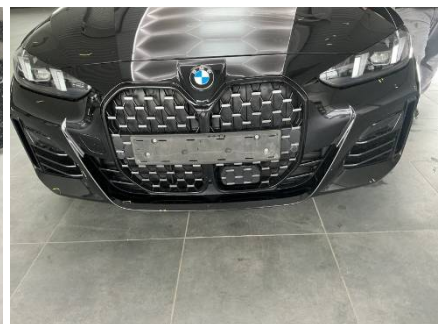
### 13 Stossfänger vorne

| Nr. | Bauteil | Schaden |
|---|---|---|
| 13 | Stossfänger vorne | Art der Beschädigung: Kl steinschläge, Art der Reparatur: Gebrauchsspur |

Art der Beschädigung: Kl steinschläge, Art der Reparatur: Gebrauchsspur

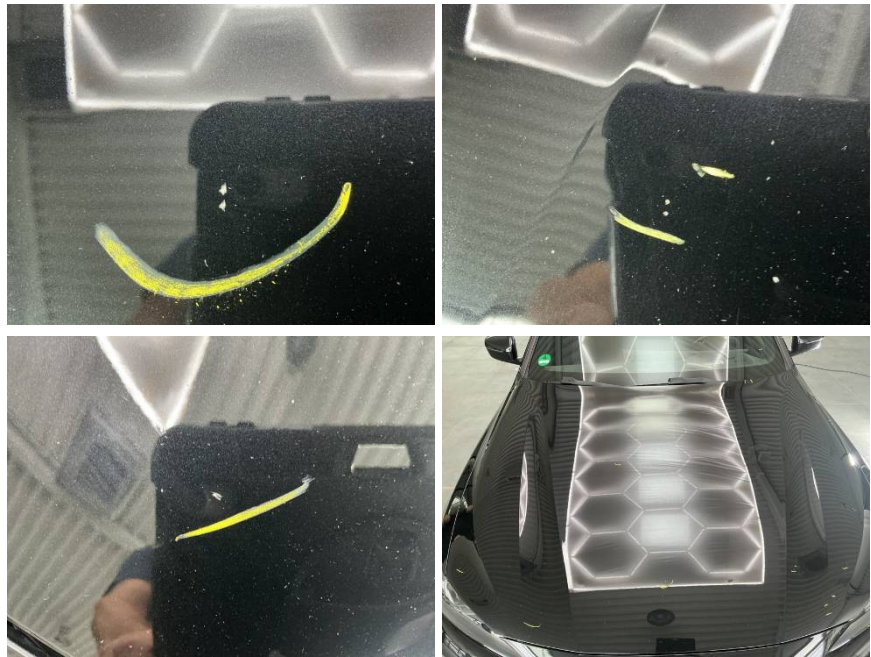
14 **Motorhaube**

| Nr. | Bauteil | Schaden |
|---|---|---|
| 14 | Motorhaube | Art der Beschädigung: Kl steinschläge, Art der Reparatur: Gebrauchsspur |

Art der Beschädigung: Kl. steinschläge, Art der Reparatur: Gebrauchsspur

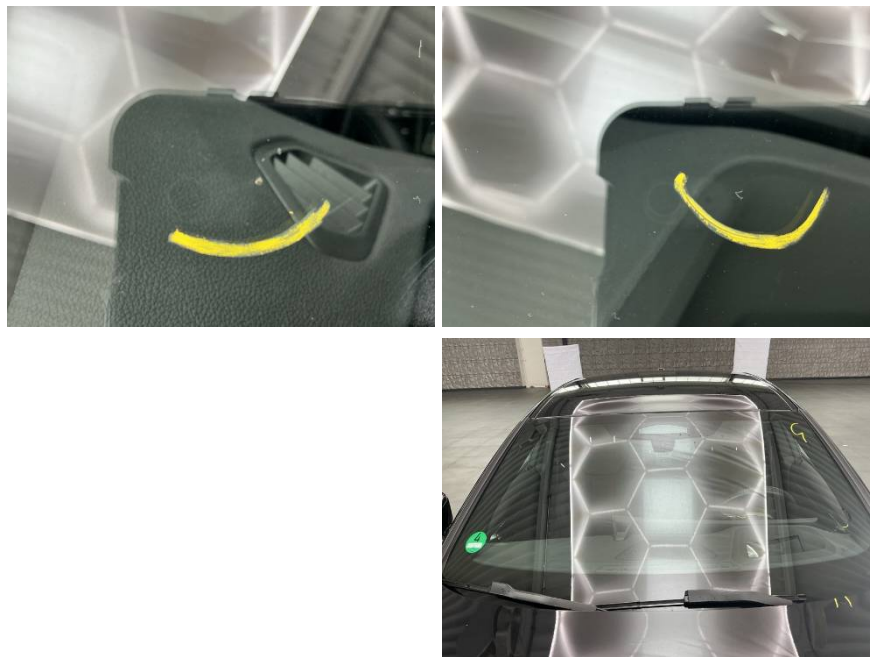
15 **Frontscheibe**

| Nr. | Bauteil | Schaden |
|---|---|---|
| 15 | Frontscheibe | Art der Beschädigung: Kl. steinschläge, Art der Reparatur: Gebrauchsspur |

Art der Beschädigung: Kl. steinschläge, Art der Reparatur: Gebrauchsspur

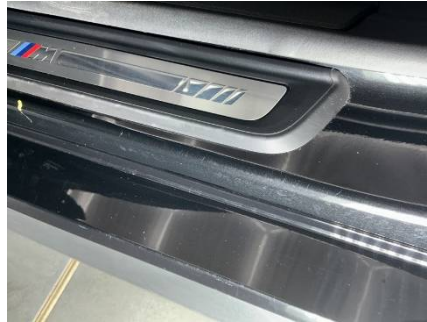
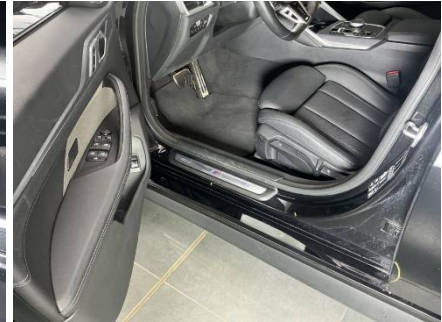
16 **Einstieg VL**

| Nr. | Bauteil | Schaden |
|---|---|---|
| 16 | Einstieg VL | Art der Beschädigung: Oberflächlicher Kratzer, Art der Reparatur: Gebrauchsspur |

Art der Beschädigung: Oberflächlicher Kratzer, Art der Reparatur: Gebrauchsspur

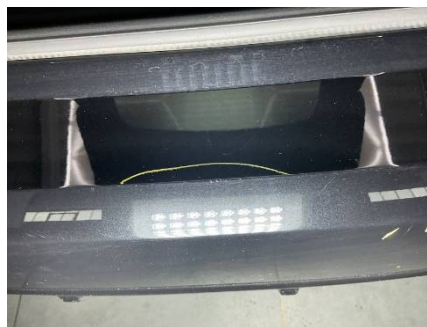
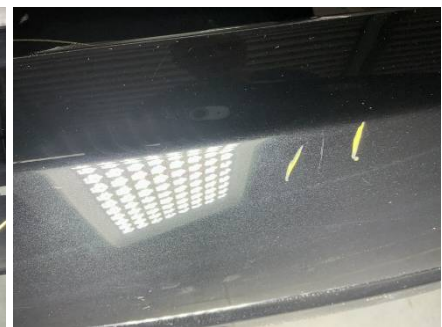
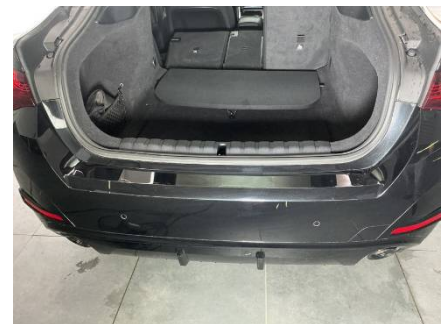
17 **Ladekante**

| Nr. | Bauteil | Schaden |
|---|---|---|
| 17 | Ladekante | Art der Beschädigung: Oberflächlicher Kratzer, Art der Reparatur: Gebrauchsspur |

Art der Beschädigung: Oberflächlicher Kratzer, Art der Reparatur: Gebrauchsspur

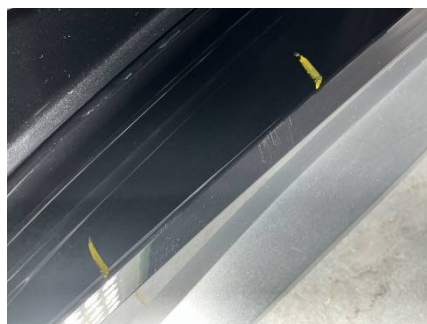
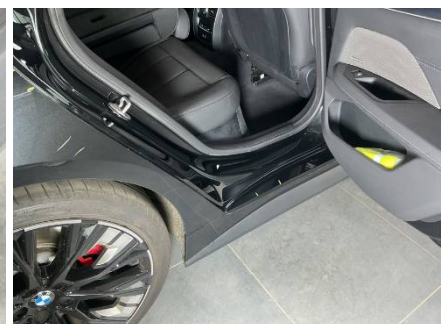
18 **Einstieg HR**

| Nr. | Bauteil | Schaden |
|---|---|---|
| 18 | Einstieg HR | Art der Beschädigung: Oberflächlicher Kratzer, Art der Reparatur: Gebrauchsspur |

Art der Beschädigung: Oberflächlicher Kratzer, Art der Reparatur: Gebrauchsspur
