## Renault Clio 1.5 dCi Dynamique

EZ 05/2011 | Kombi | Diesel | Schaltgetriebe | 322.952km  
Besteuerung: Differenzbesteuert (§24 UStG)  
Fahrzeugstandort: 84\*\*\*  
Fahrzeug aufgenommen am: 28.07.2026

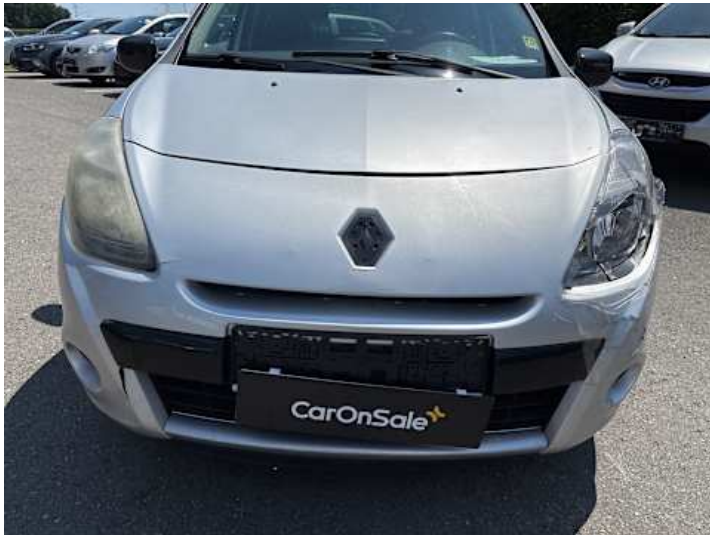
Stoßstange vorne (Riss/Bruch)

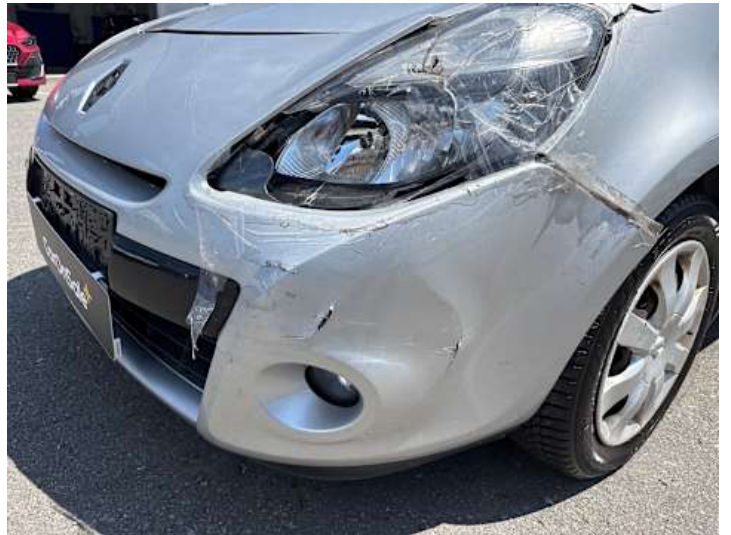
Stoßstange vorne (Riss/Bruch)

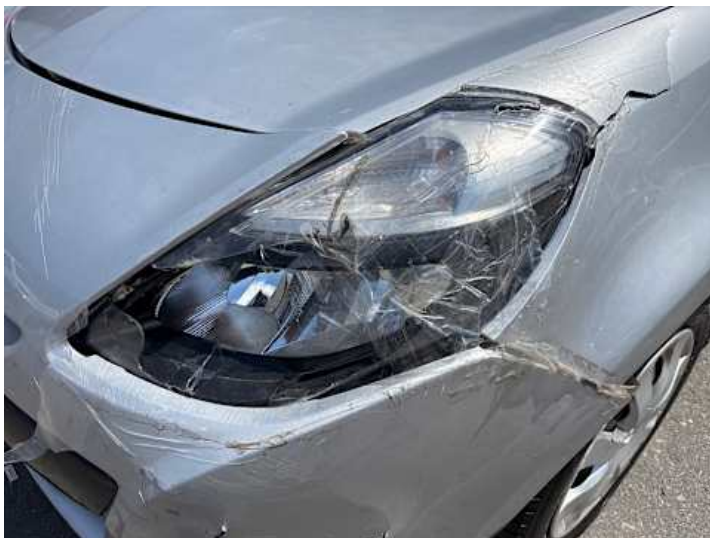
Scheinwerfer (links) (Riss/Bruch)

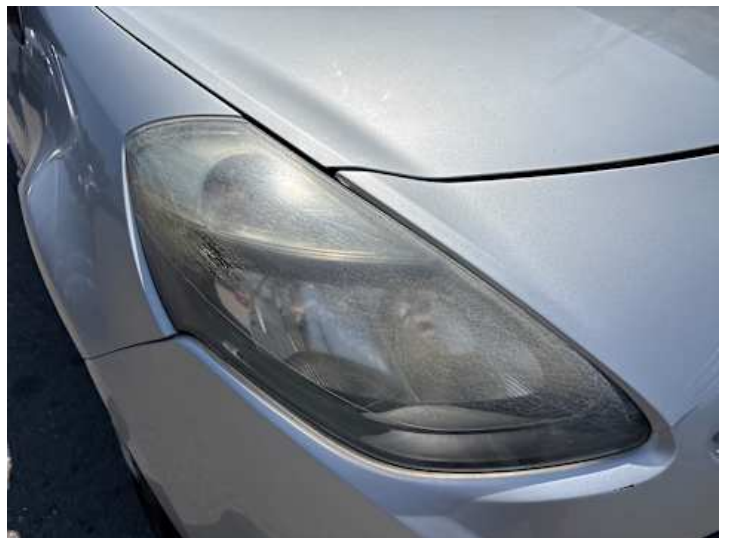
Scheinwerfer (rechts) (Blind, Kratzer)

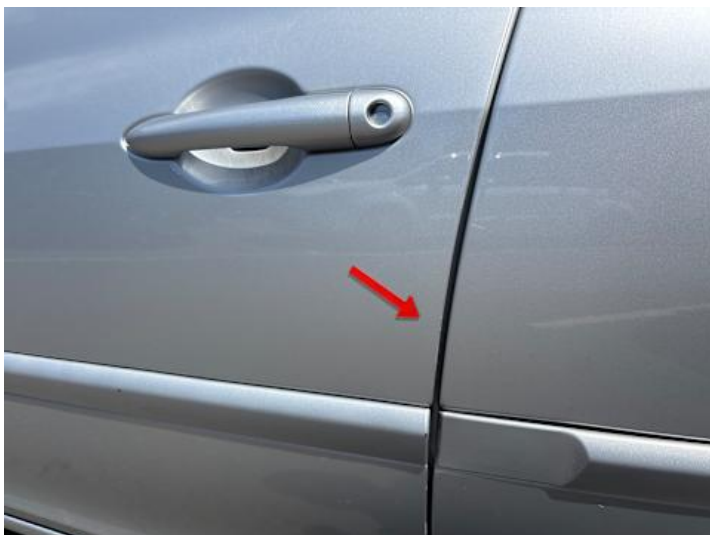
Fahrtür (Kratzer)

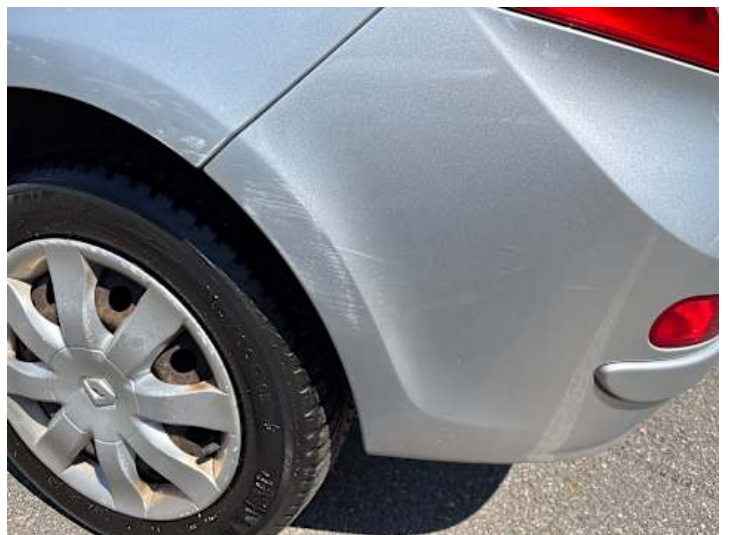
Stoßstange hinten (Kratzer)

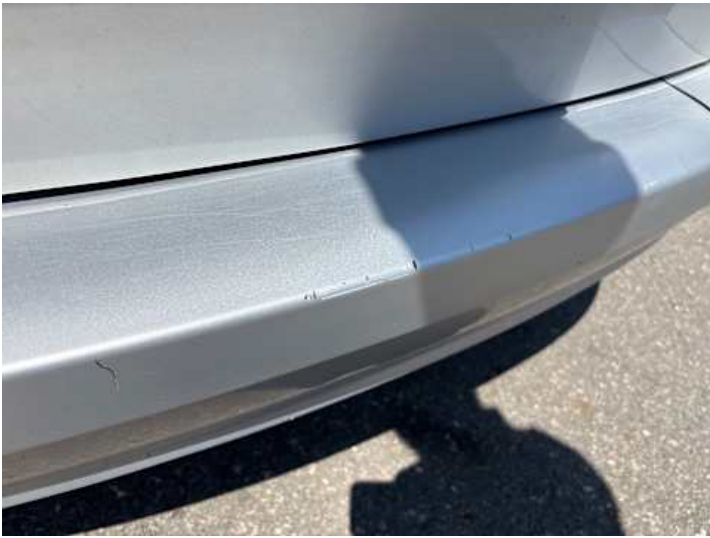
Stoßstange hinten (Kratzer)

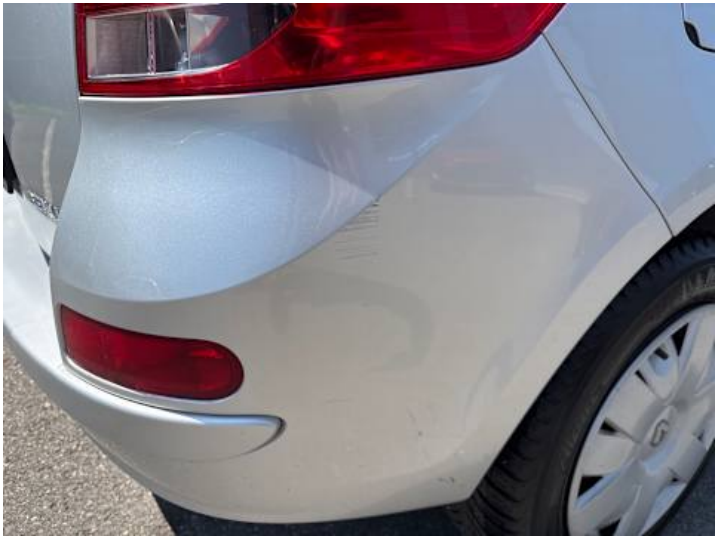
Stoßstange hinten (Kratzer)

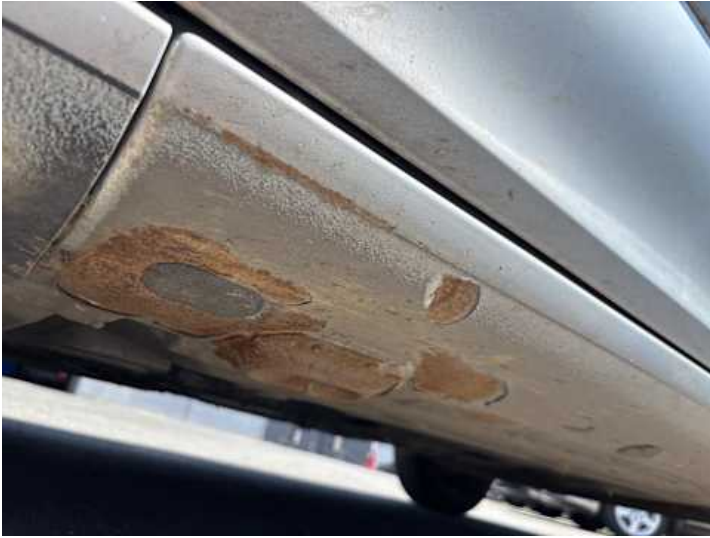
Schweller links (Rost)

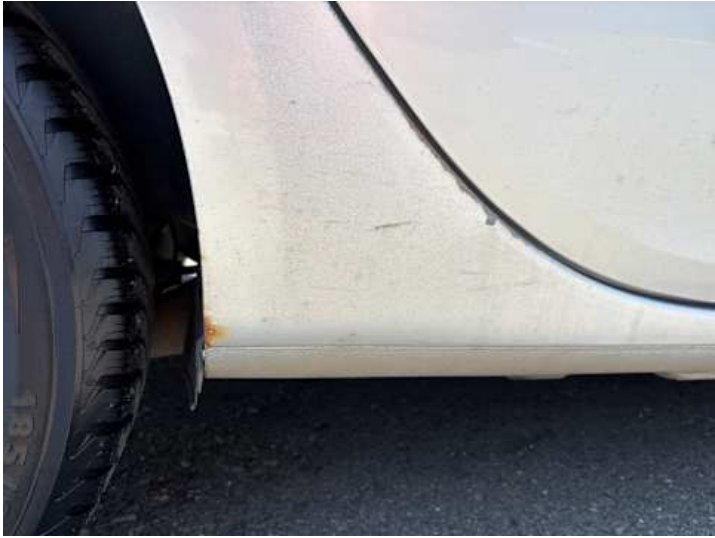
Schweller rechts (Rost)

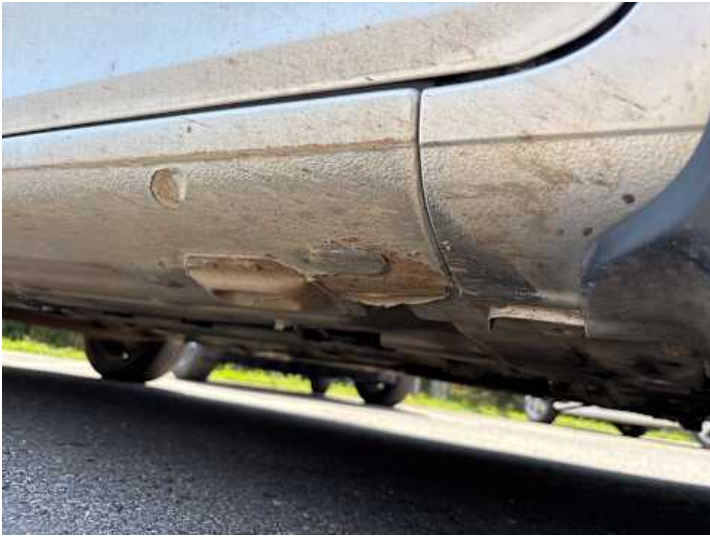
Schweller rechts (Rost)

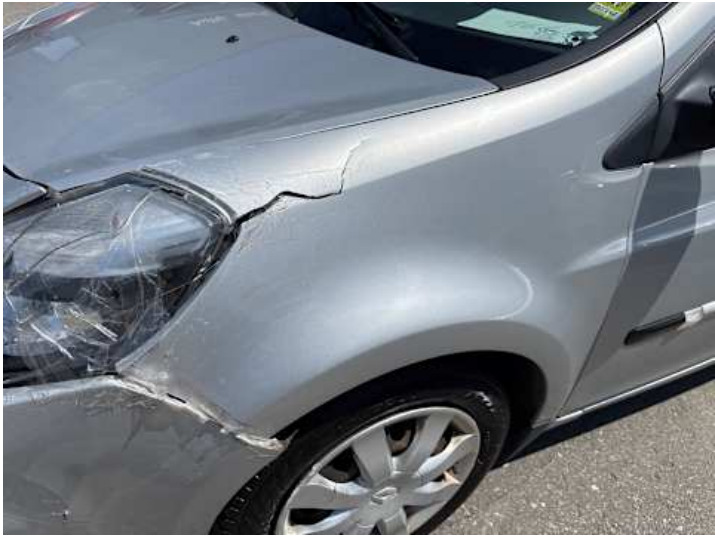
Kotflügel vorne links (Riss/Bruch)

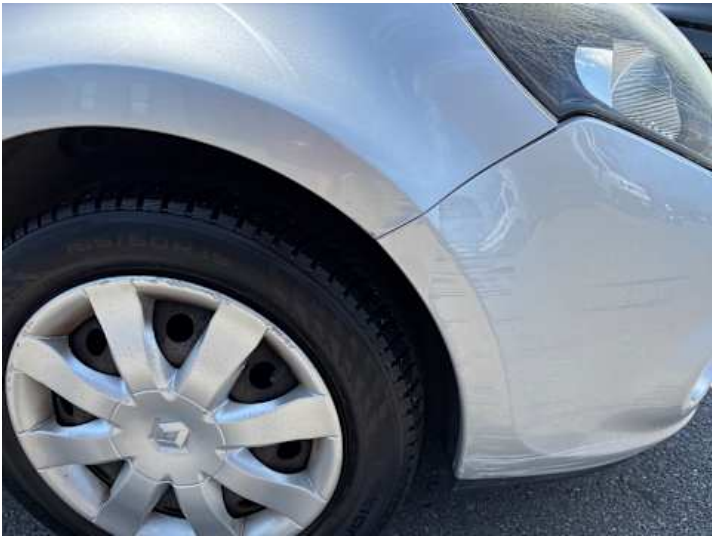
Kotflügel vorne rechts (Kratzer)

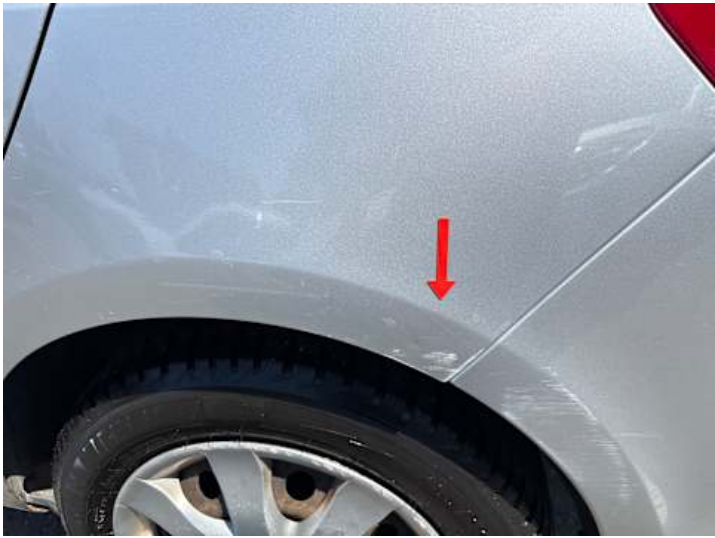
Seitenteil hinten links (Kratzer)

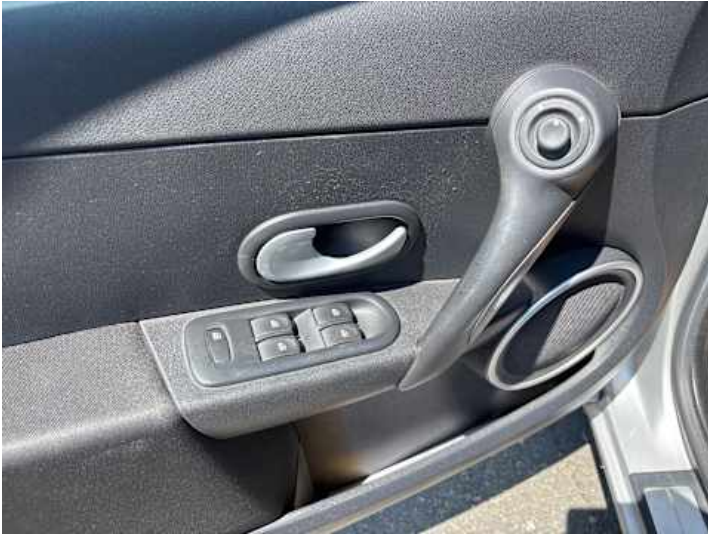
Innenraum (Kratzer, Verschleiß)

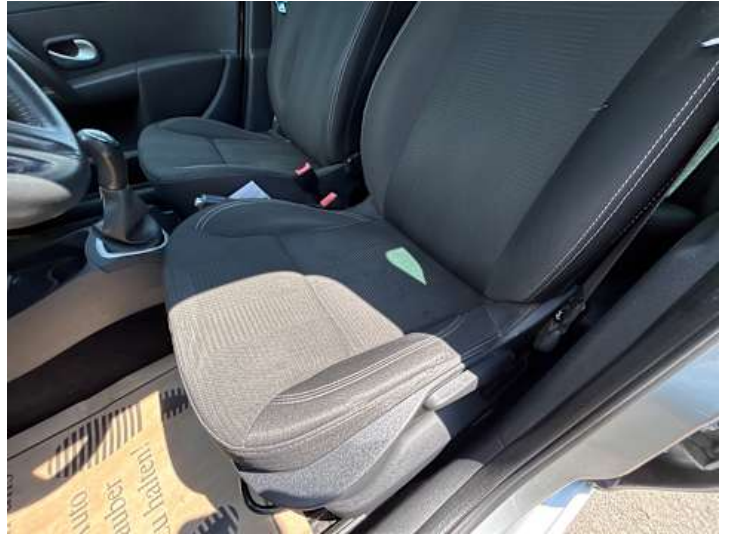
Innenraum (Kratzer, Verschleiß)
