| Fahrzeugdaten | Hersteller<br>Skoda | | Typ<br>Kodiaq Sportline 4x4 | | | Modell<br>2.0 TDI EU6d-T, Sportline 4x4, 201.. | | | |
| | VIN<br>TMBLK9NS2L8014350 | | Aufbau<br>Sport-Utility-Vehicle | | | Anzahl Türen<br>5 | Kraftstoff<br>Diesel | KBA-Schlüssel<br>8004/ARV | |

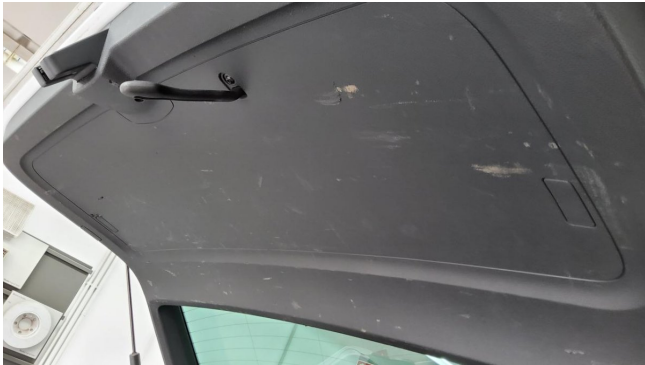
Heckklappenverkleidung zerkratzt ern.

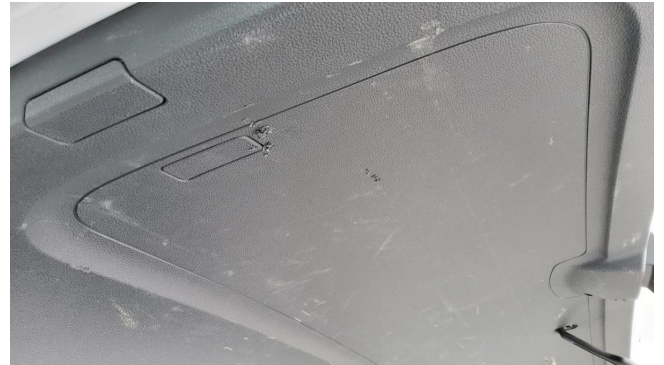
Heckklappenverkleidung zerkratzt ern.

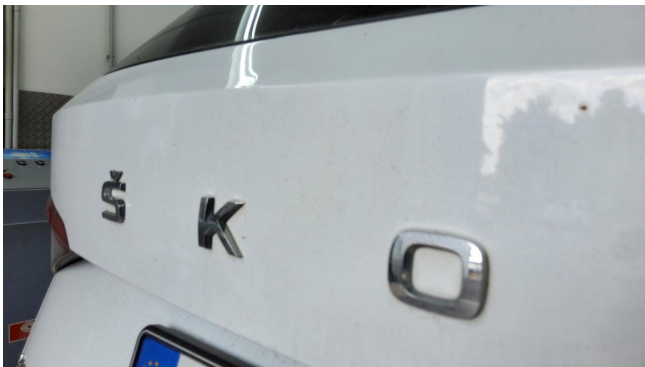
Heckklappe - Instands. und lackieren

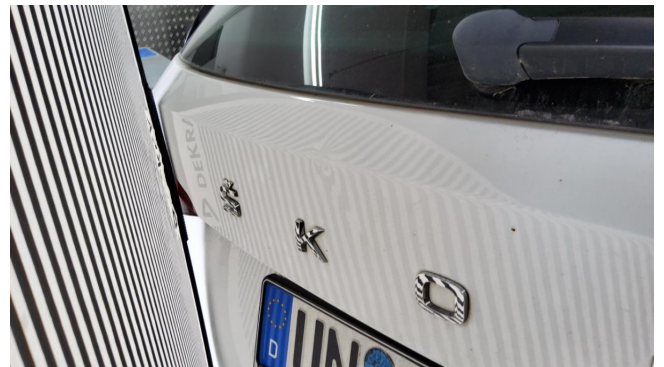
Heckklappe - Instands. und lackieren

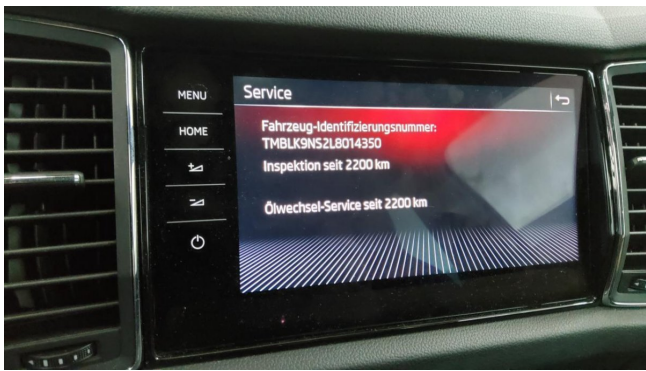
Inspektion - Wartung

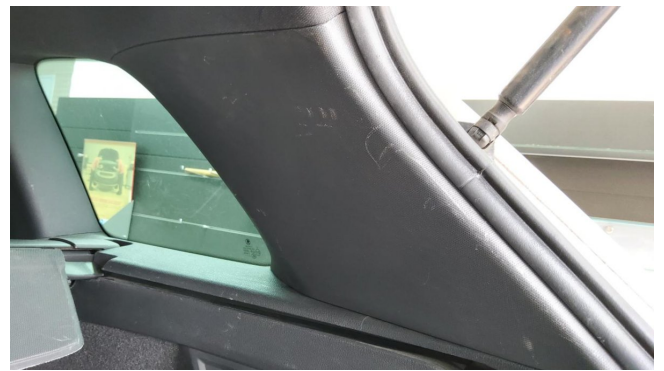
D - Säulenverkleidungen li. re. zerkratzt ern

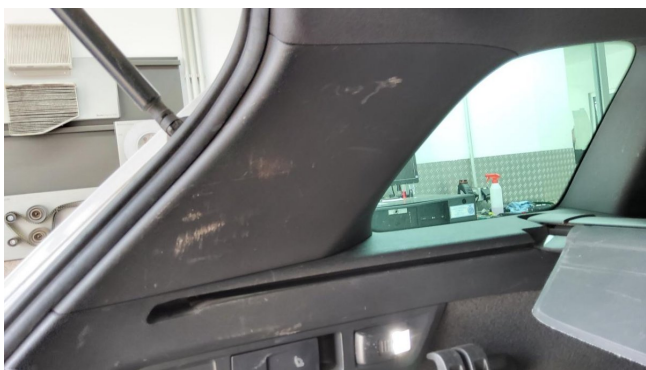
D - Säulenverkleidungen li. re. zerkratzt ern

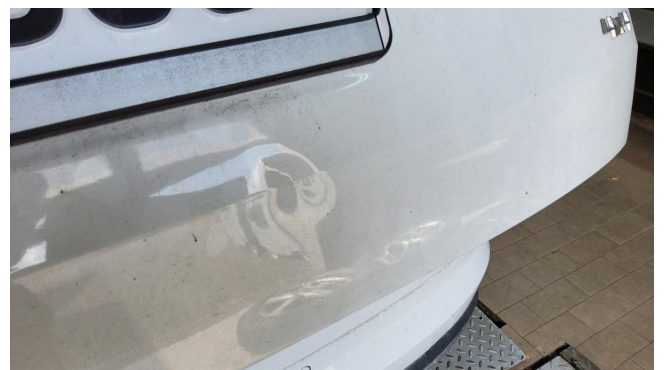
Heckklappe - Instands. und lackieren

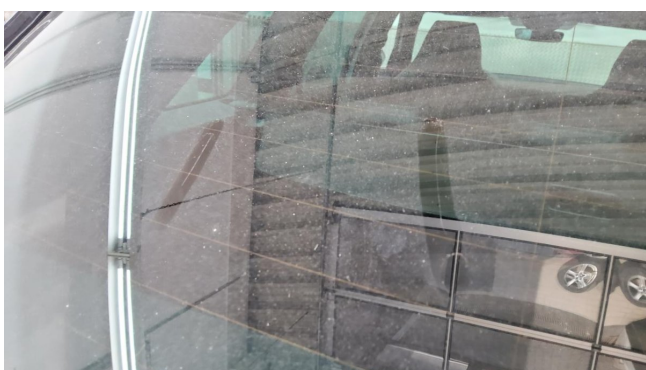
Heckscheibe - Minderwert

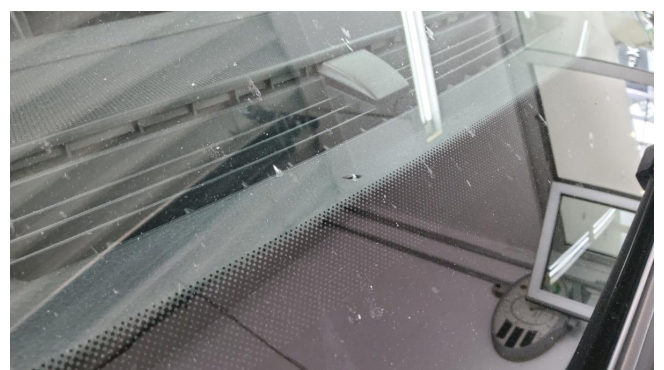
Windschutzscheibe - Erneuern

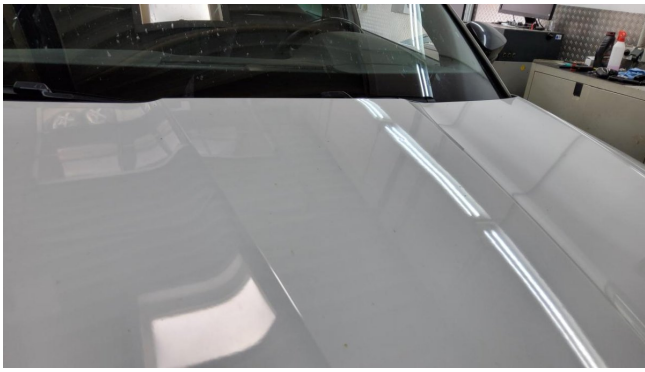
Motorhaube - Delle entfernen

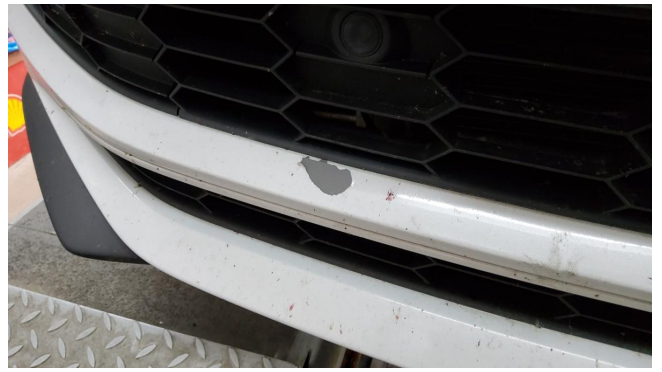
**Bemerkung zum optischen Zustand:**  
Das Fahrzeug war zum Besichtigungszeitpunkt verschmutzt, es konnte nur oberflächlich auf Schäden geprüft werden, eine Schadenerweiterung kann nicht ausgeschlossen werden.  
zu (1): Lackablösung;

Stoßfänger vorne - Lackieren

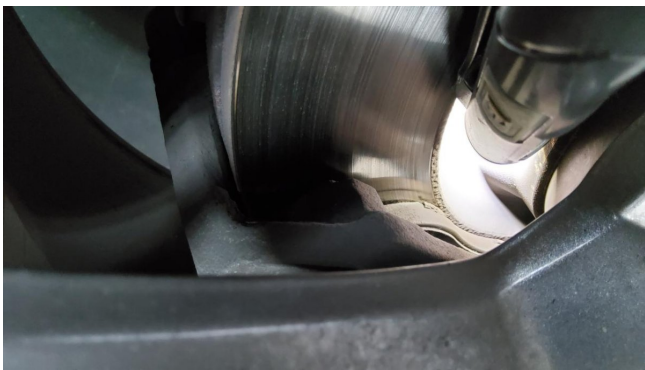
Bremse V augenscheinlich nahe Verschleißgrenze ern

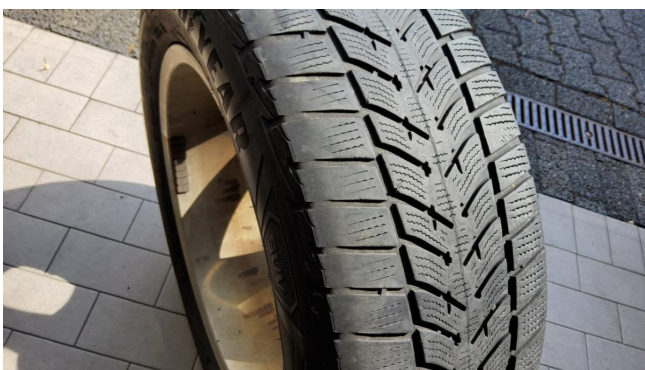
| Reifen u. Felgen | Reifenart (montiert) | | Felgenbeschreibung | |
|---|---|---|---|--|
| | 215/65 R17 99V | 3,00 mm (Goodyear) | 3,00 mm (Goodyear) | |

Reifen (Winter-Radsatz) - Vorderachse rechts - Erneuern

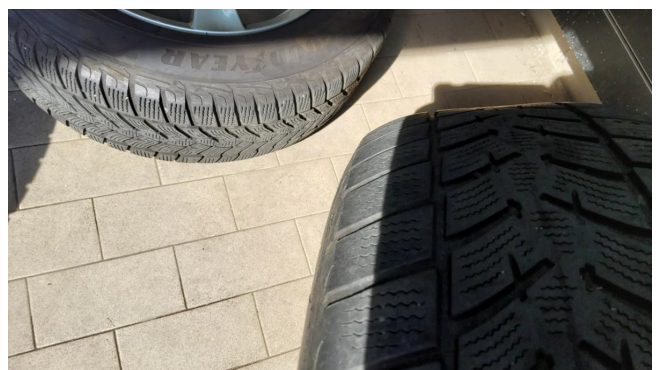
Reifen (Winter-Radsatz) - Vorderachse links - Erneuern

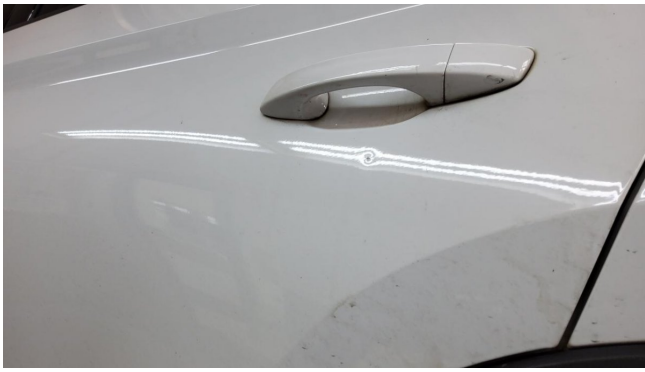
Tür hinten links - SmartRepair

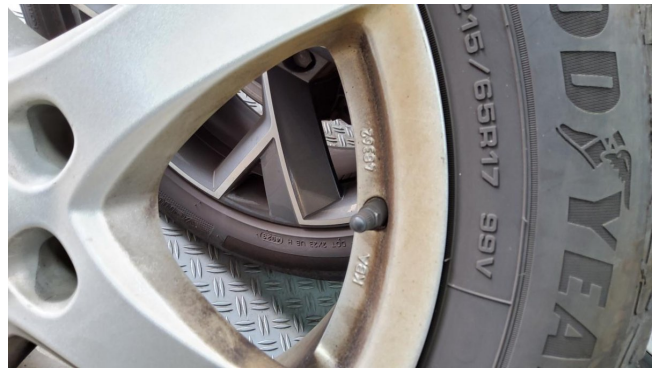
Winterradsatz aus Zubehör Zulässigkeitsnachweis fe
