## Peugeot 2008 Allure

EZ 03/2018 | Kombi | Benzin | Automatikgetriebe | 50.908km

Fahrzeug aufgenommen am: 23.07.2026

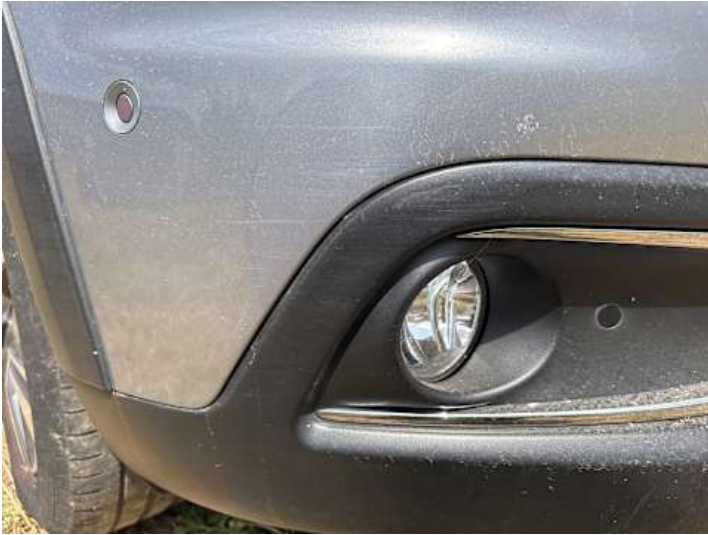
Stoßstange vorne (Kratzer)

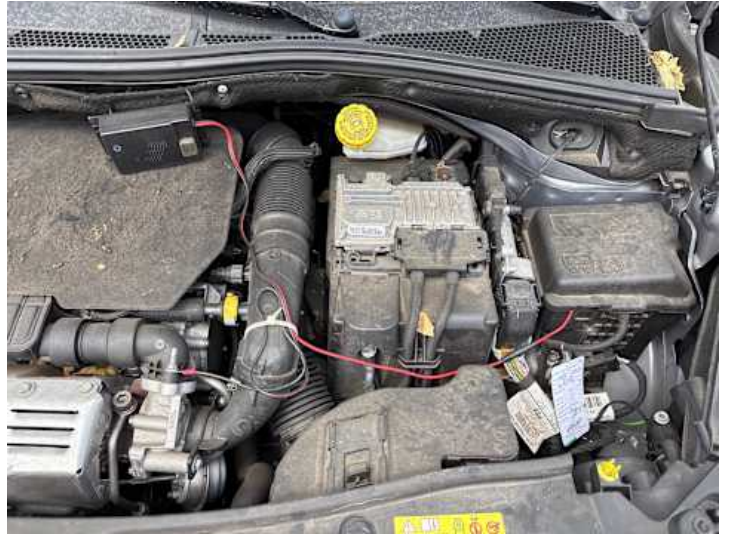
Motorhaube (Riss/Bruch)

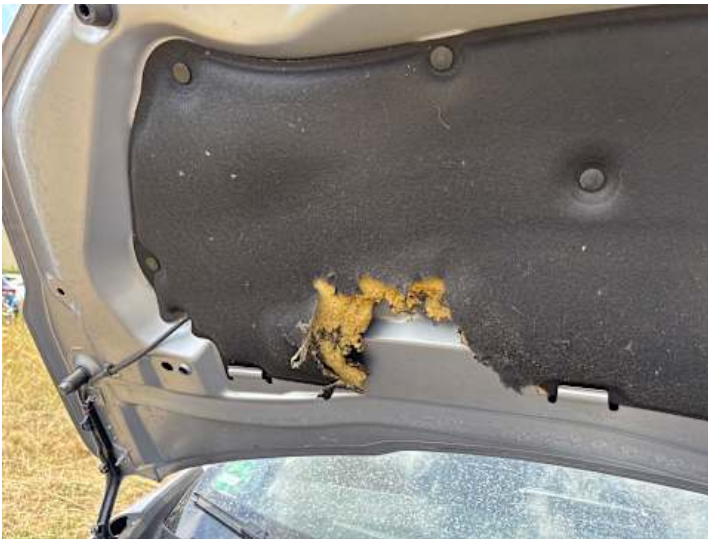
Motorhaube (Riss/Bruch)

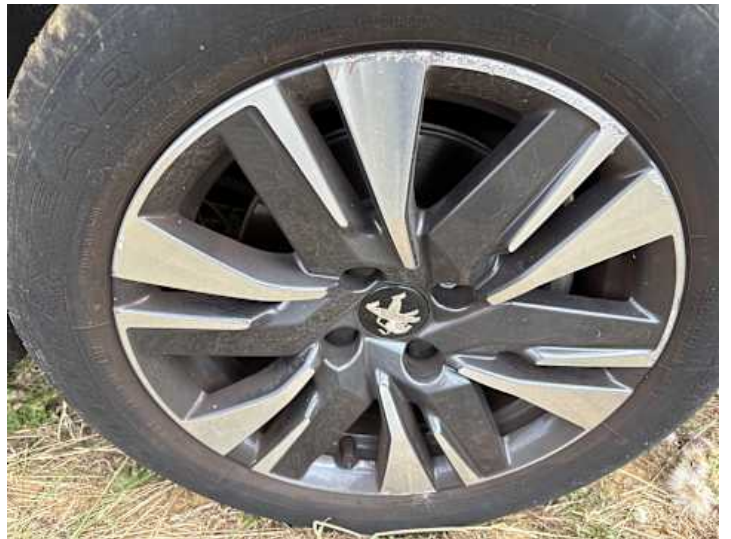
Rad (Kerben, Kratzer)

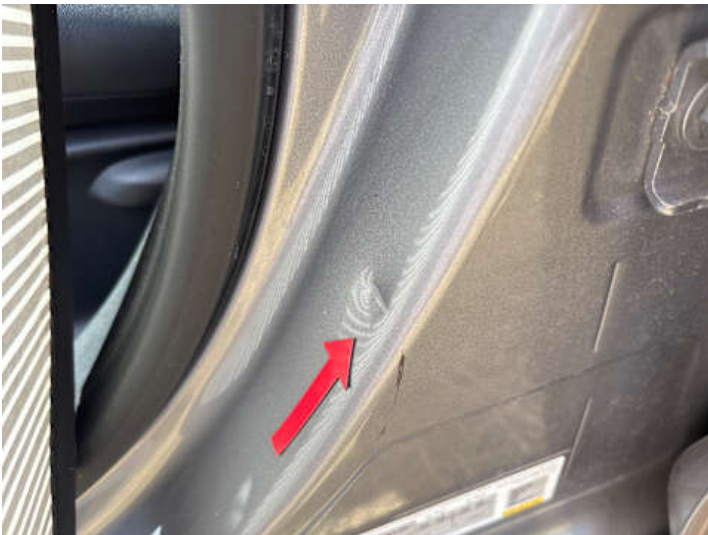
Fahrertür (Delle, Kratzer)

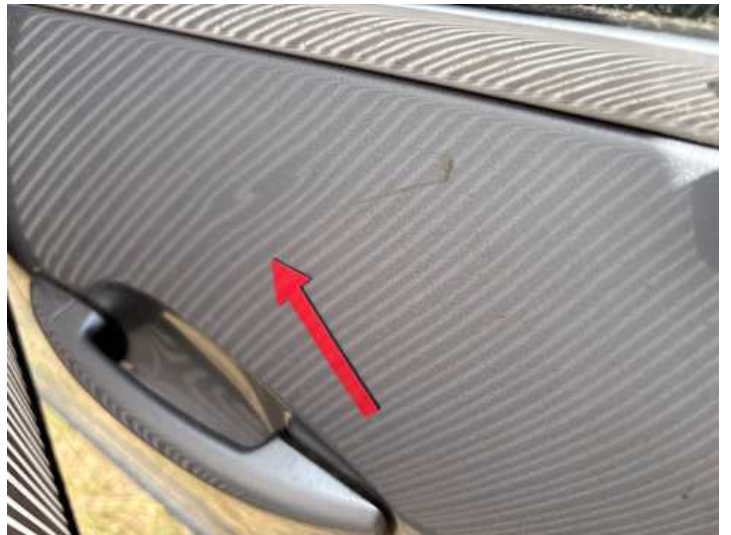
Beifahrertür (Delle)

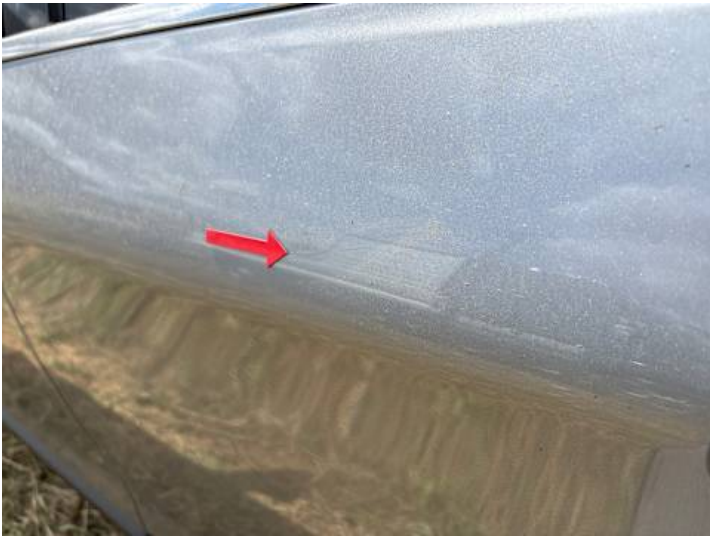
Türe hinten links (Kratzer)

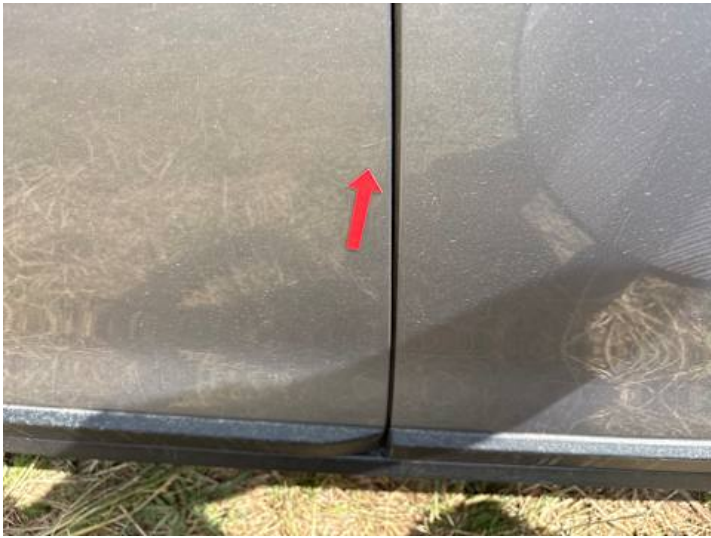
| Fahrzeugteil | Lackschichtdicke (in µm) | Fahrzeugteil | Lackschichtdicke (in µm) |
|---|---|---|---|
| Türe hinten links | 100 | Türe hinten rechts | 180 |

Türe hinten rechts (Kratzer)

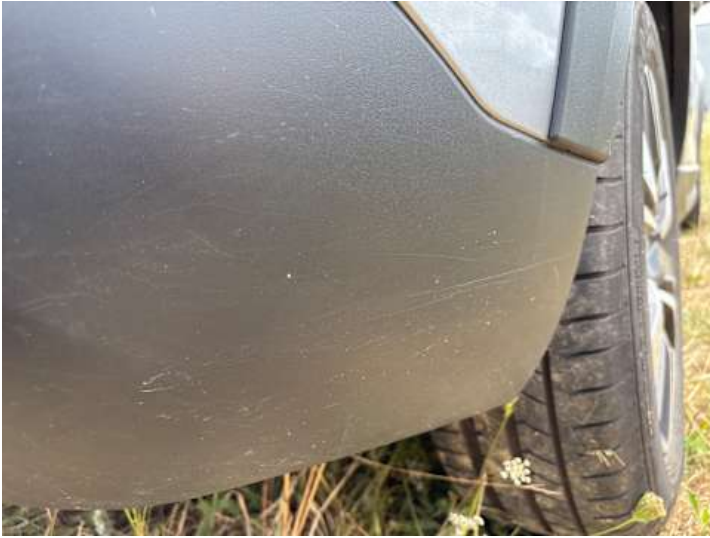
Stoßstange hinten (Kratzer)

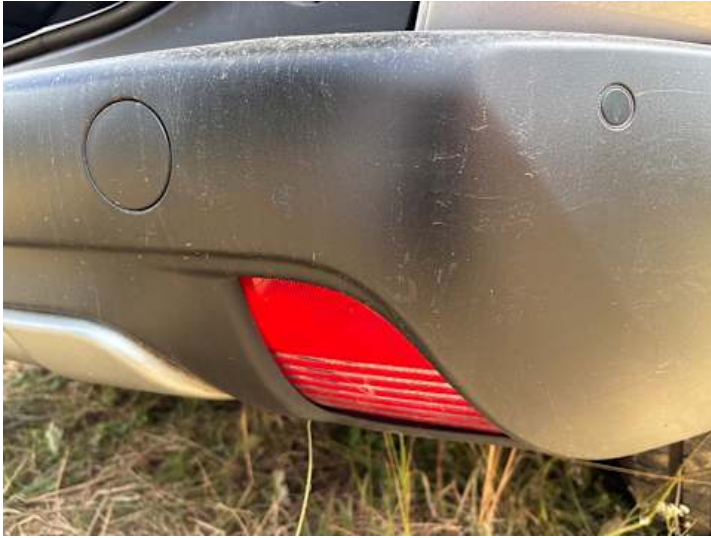
Stoßstange hinten (Kratzer)

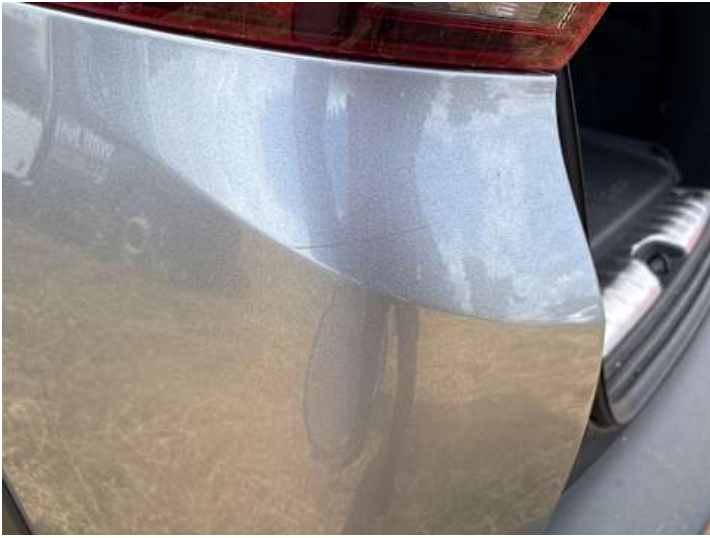
Stoßstange hinten (Kratzer)

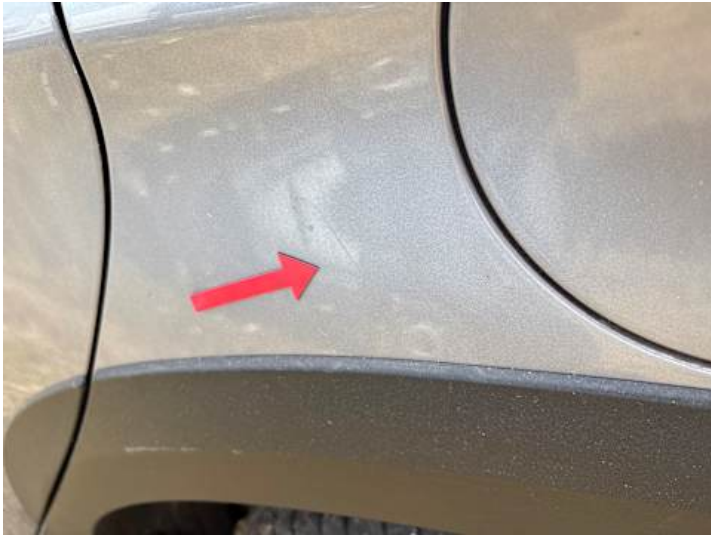
Seitenteil hinten links (Kratzer)

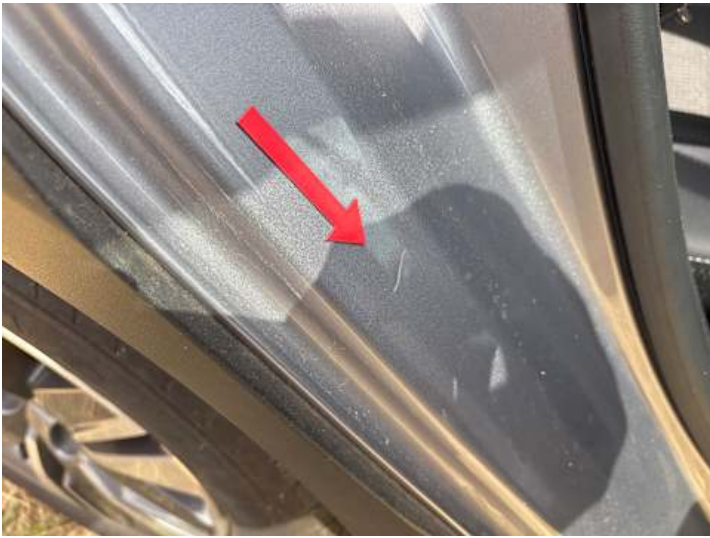
| Fahrzeugteil | Lackschichtdicke (in µm) | Fahrzeugteil | Lackschichtdicke (in µm) |
|---|---|---|---|
| Seitenteil hinten links | 110 | Seitenteil hinten rechts | 590 |

Seitenteil hinten rechts (Kratzer)

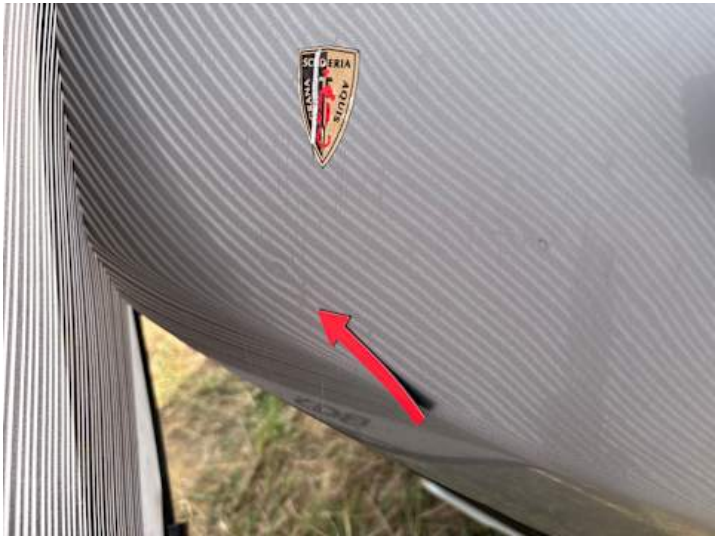
| Fahrzeugteil | Lackschichtdicke (in µm) | Fahrzeugteil | Lackschichtdicke (in µm) |
|---|---|---|---|
| Motorhaube | 110 | Heckklappe | 830 |

Heckklappe (Delle, Kratzer)

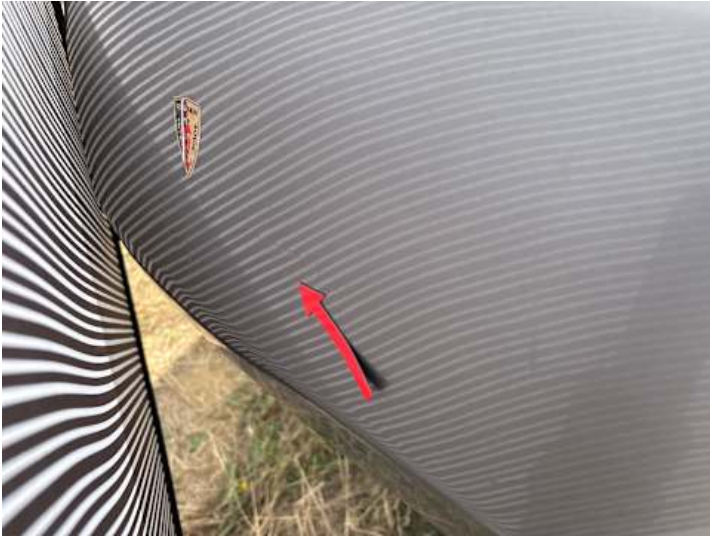
Heckklappe (Delle, Kratzer)

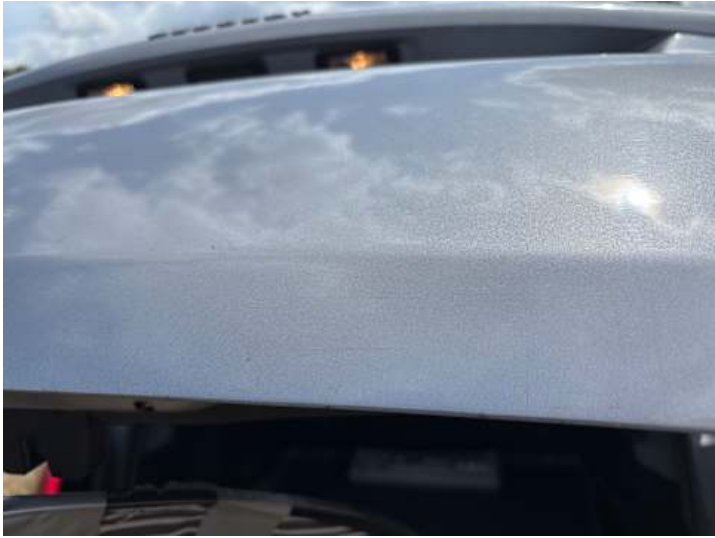
Heckklappe (Kratzer)

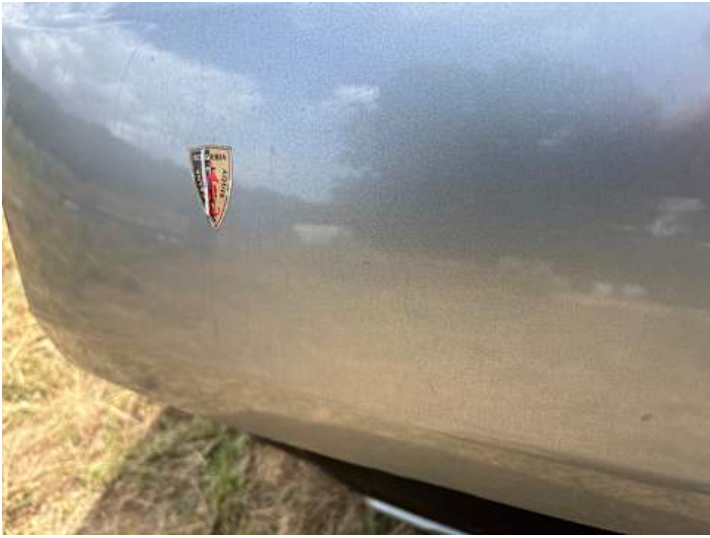
Heckklappe (Kratzer)

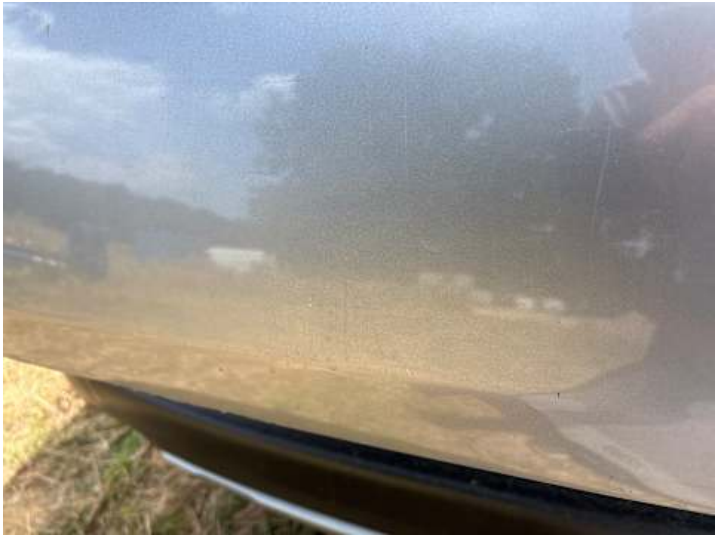
Heckklappe (Kratzer)

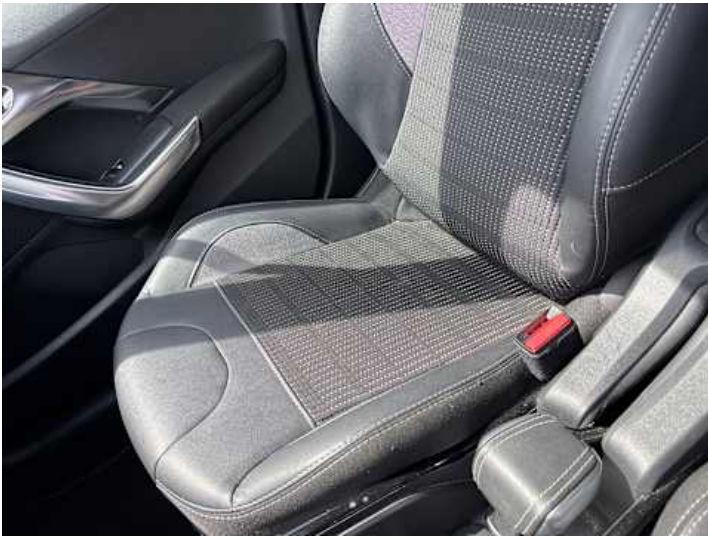
Innenraum (Diverse Schäden)

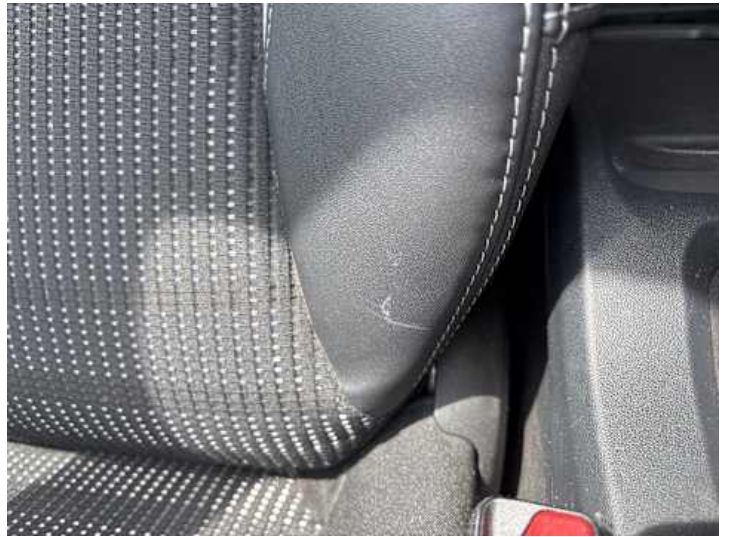
Innenraum (Diverse Schäden)

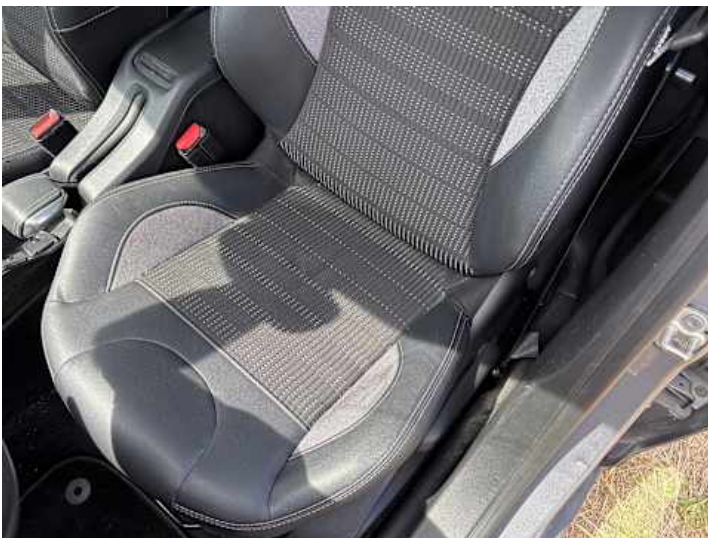
Innenraum (Verschleiß)

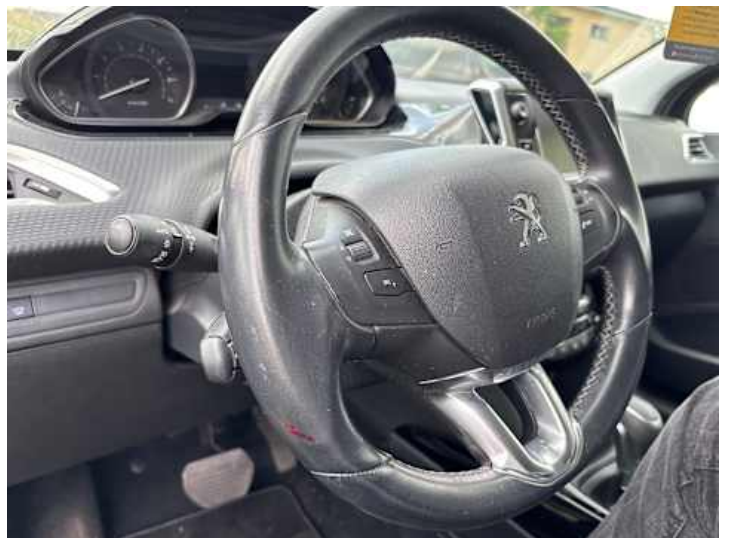
Innenraum (Diverse Schäden)

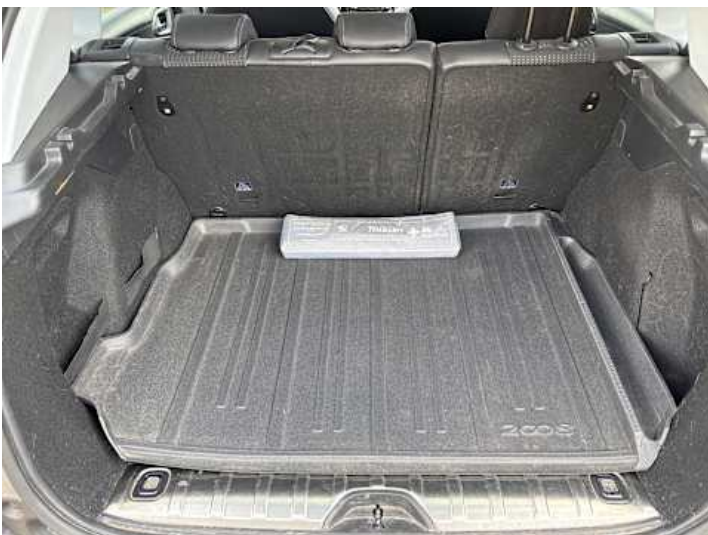
Innenraum (Tierhaare/Tiergeruch)

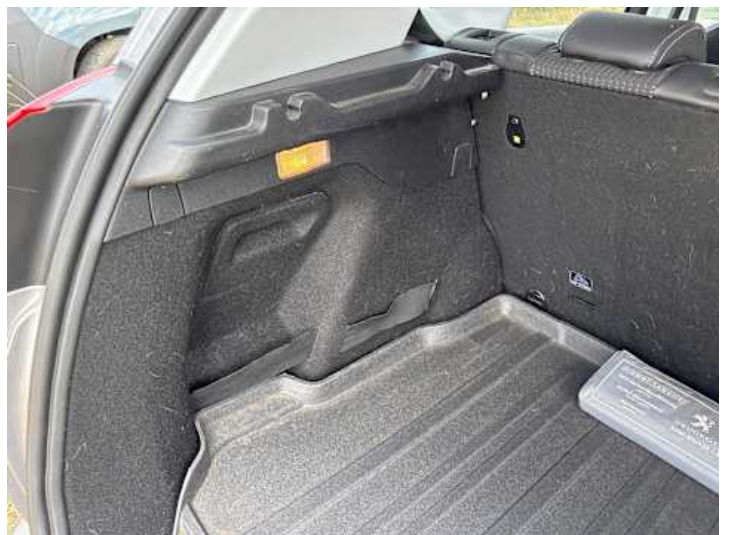
Innenraum (Verschmutzung)

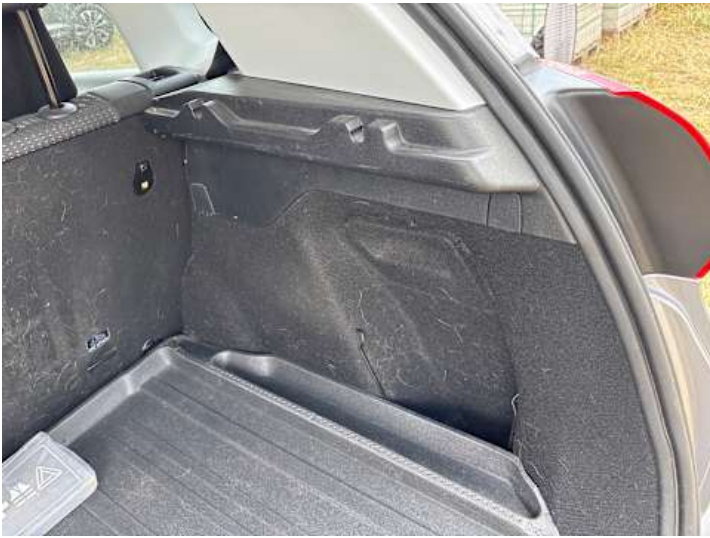
Innenraum (Verschmutzung)

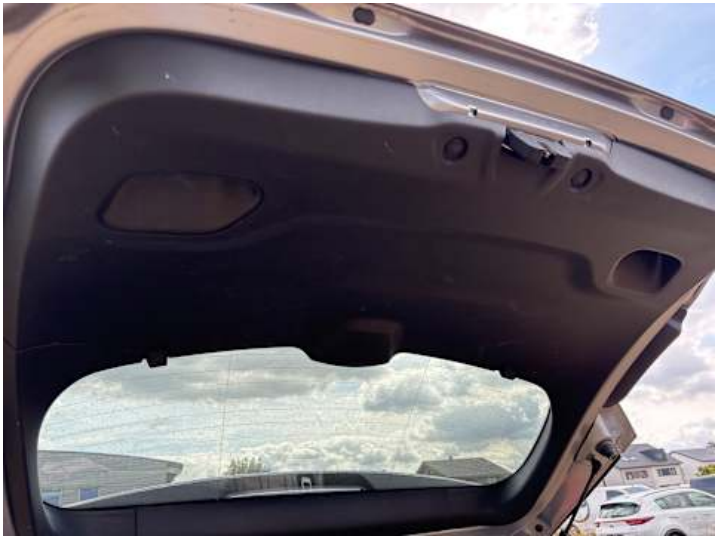
Innenraum (Verschmutzung)

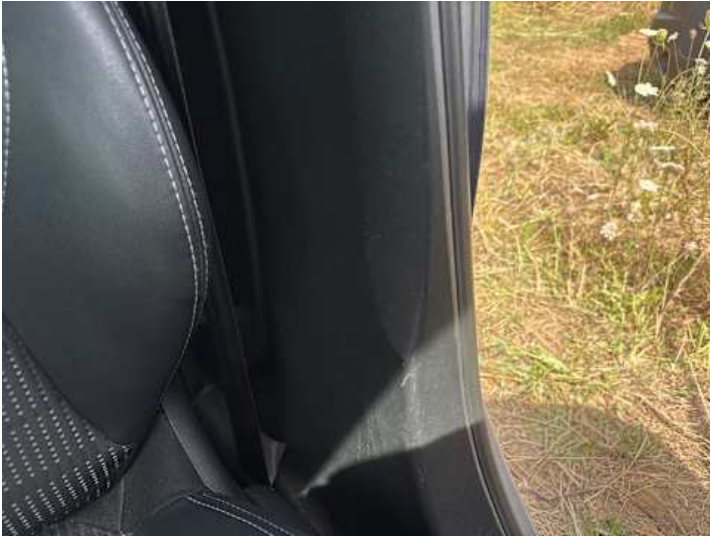
Innenraum (Kratzer)

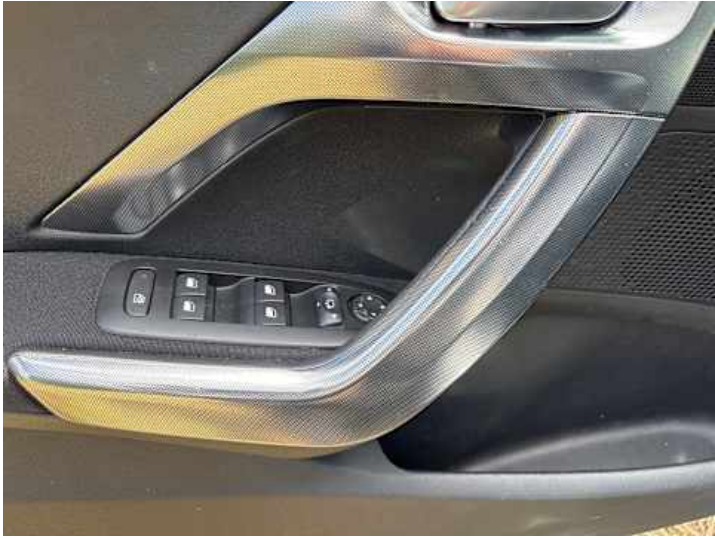
Innenraum (Kratzer)

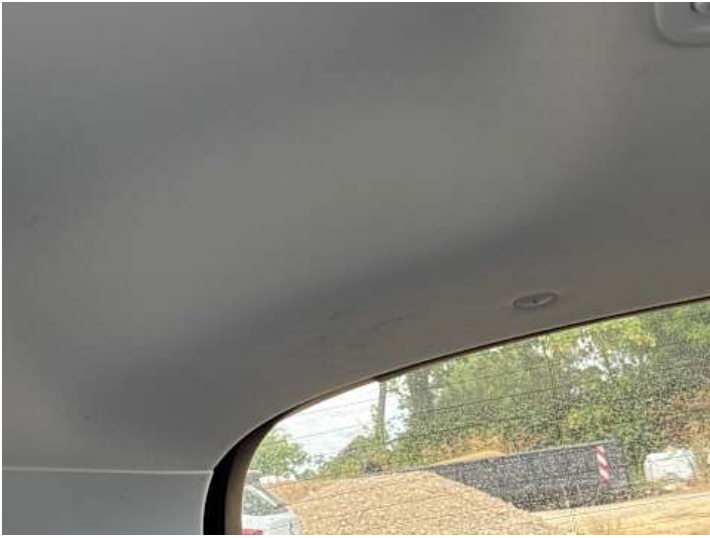
Innenraum (Verschmutzung)

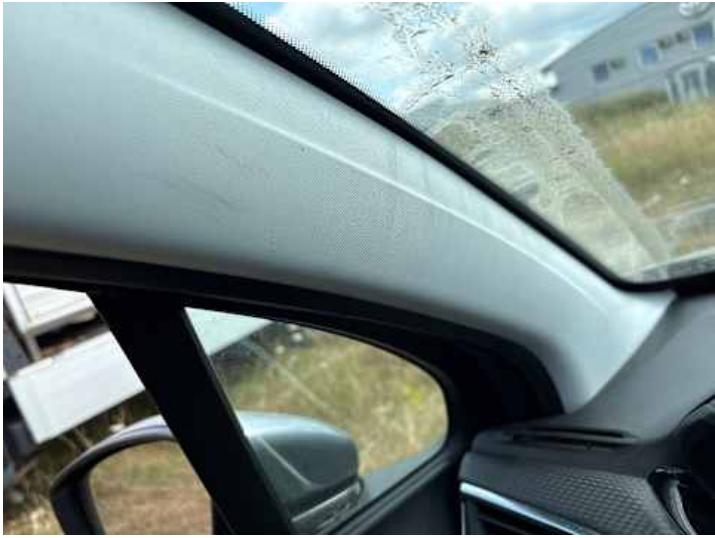
Innenraum (Verschmutzung)

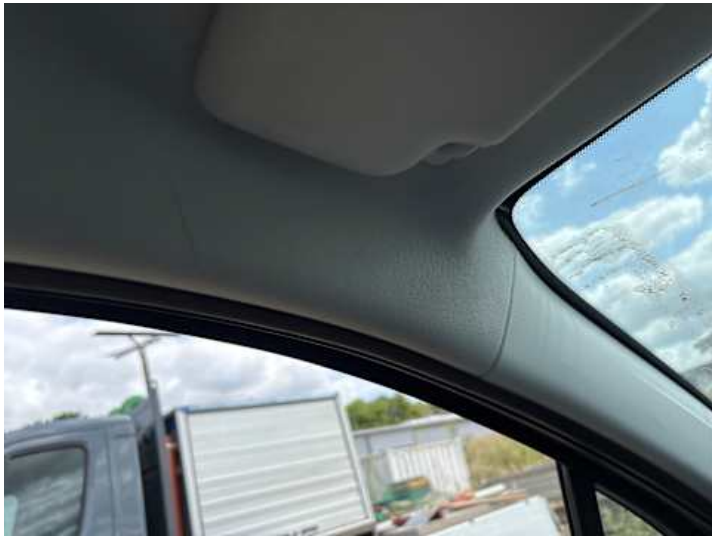
Innenraum (Verschmutzung)

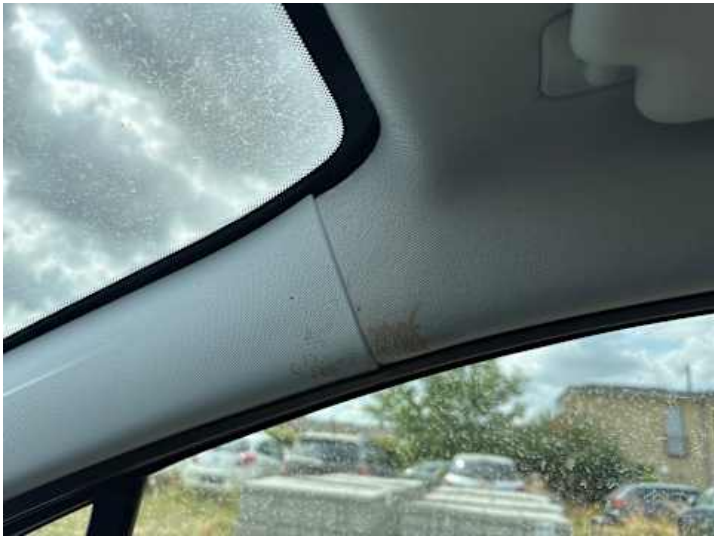
Innenraum (Verschmutzung)
