## BMW 118i

EZ 06/2010 | Roadster/Cabrio | Benzin | Schaltgetriebe | 209.289km  
Besteuerung: Differenzbesteuert (§25a UStG)  
Fahrzeugstandort: 83\*\*\*  
Fahrzeug aufgenommen am: 07.08.2026

## Fahrzeugdaten

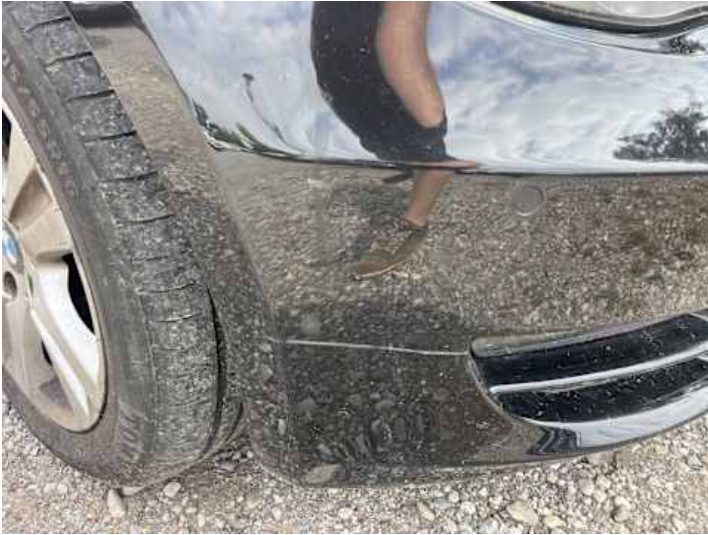
Stoßstange vorne (Kratzer, Lackschaden)

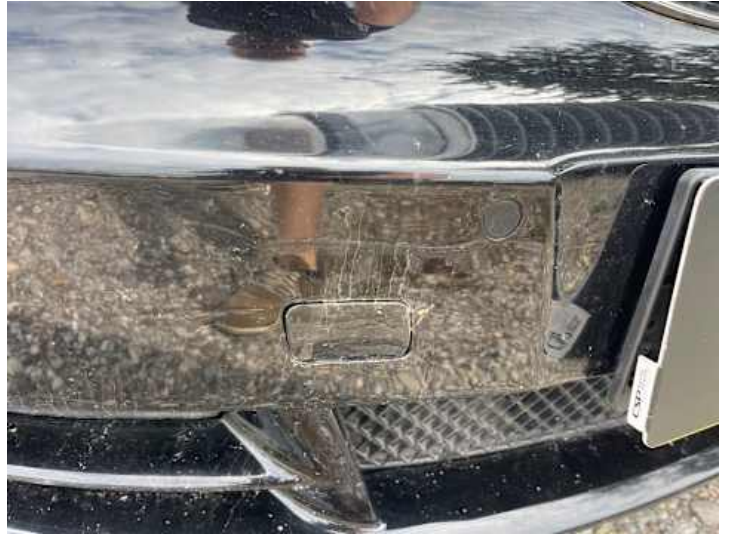
Stoßstange vorne (Kratzer, Lackschaden)

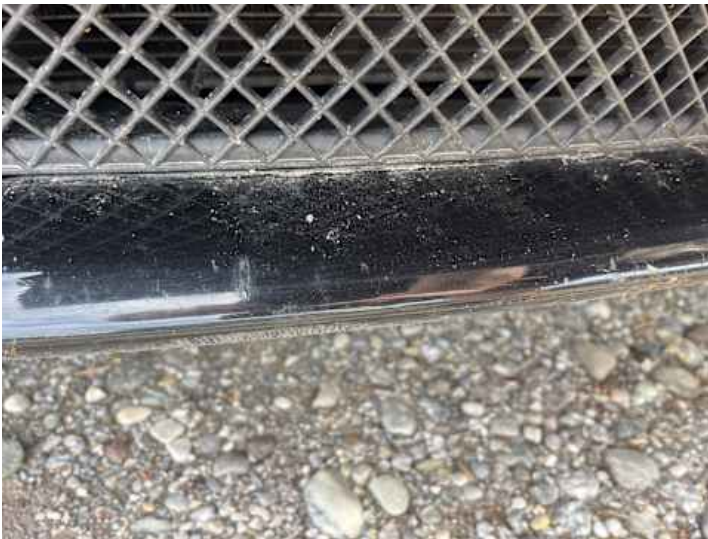
Stoßstange vorne (Kratzer, Lackschaden)

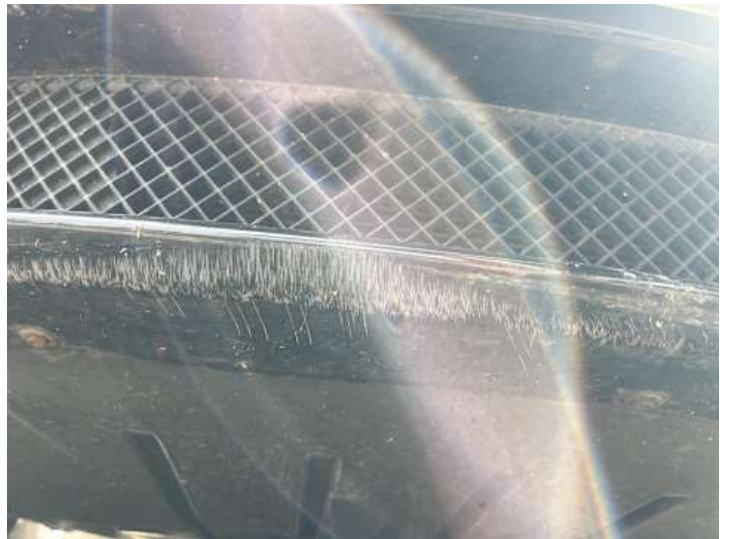
Stoßstange vorne (Kratzer, Lackschaden)

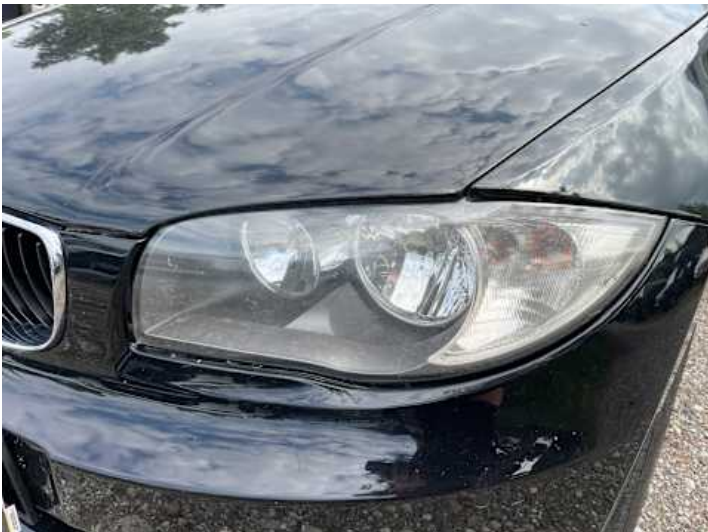
Scheinwerfer (links) (Blind)

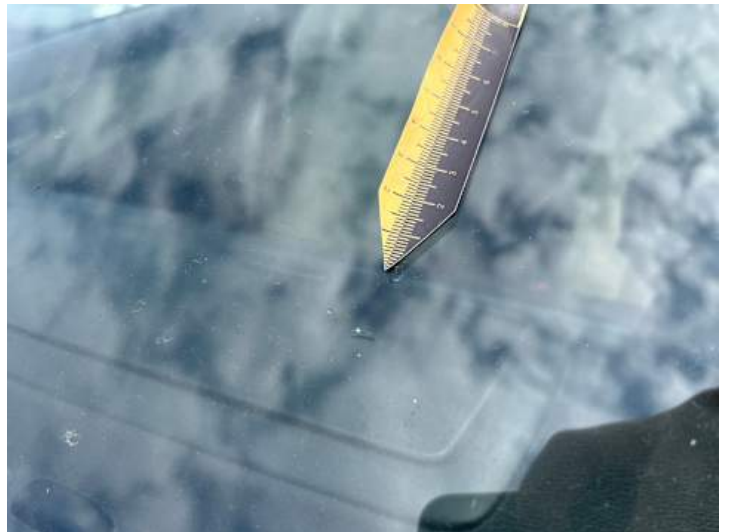
Windschutzscheibe (Steinschlag)

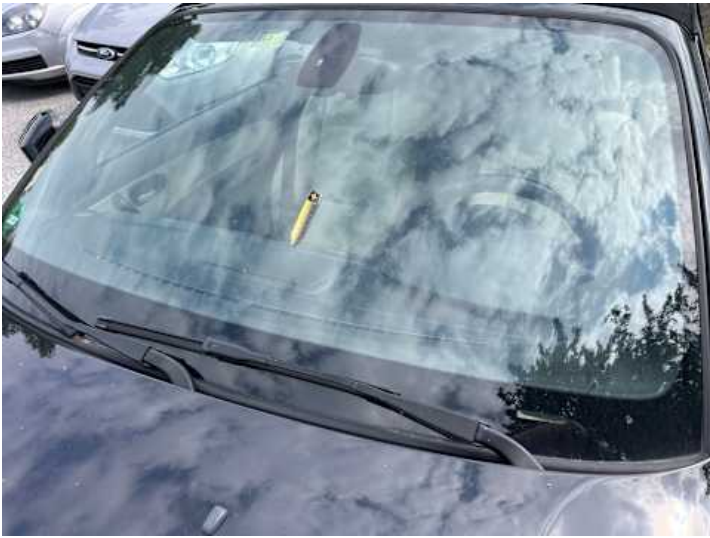
Windschutzscheibe (Steinschlag)

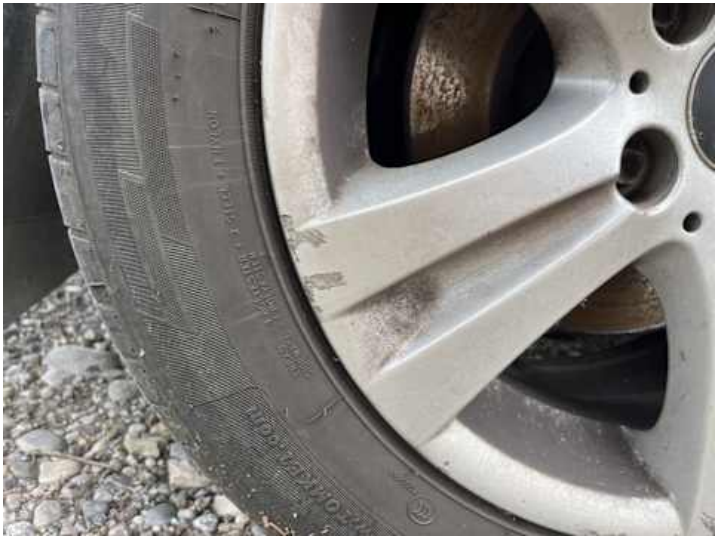
Rad (Kratzer, Kerben)

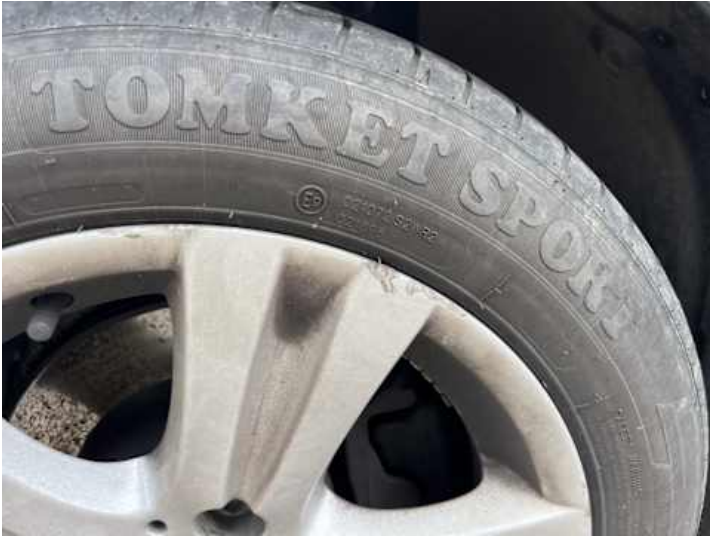
Rad (Kratzer, Kerben)

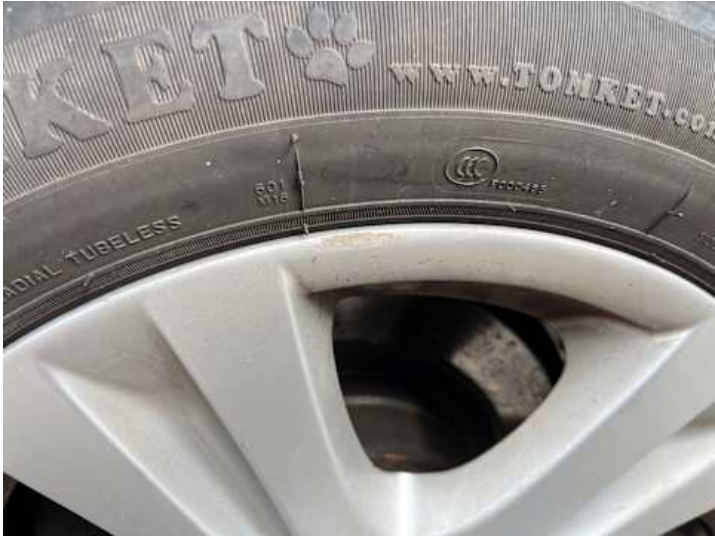
Rad (Kerben)

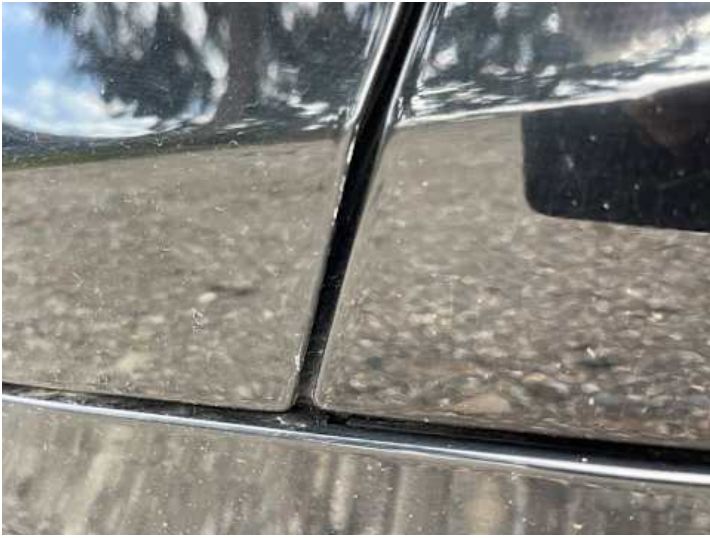
| Fahrzeugteil | Lackschichtdicke (in µm) | Fahrzeugteil | Lackschichtdicke (in µm) |
|---|---|---|---|
| Fahrertür | 125 | Beifahrertür | 140 |

Fahrtür (Lackschaden)

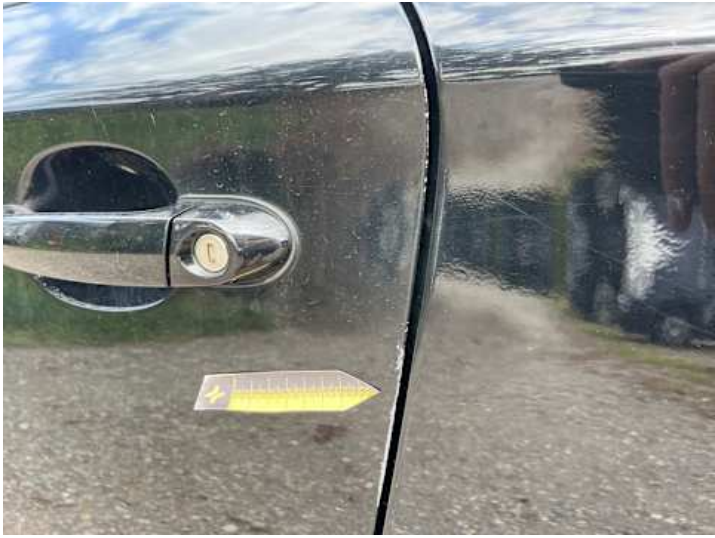
Fahrtür (Lackschaden)

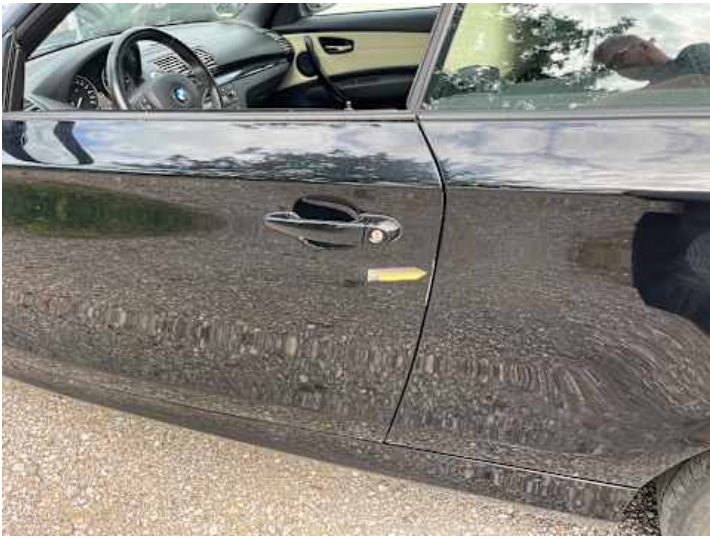
Fahrertür (Lackschaden)

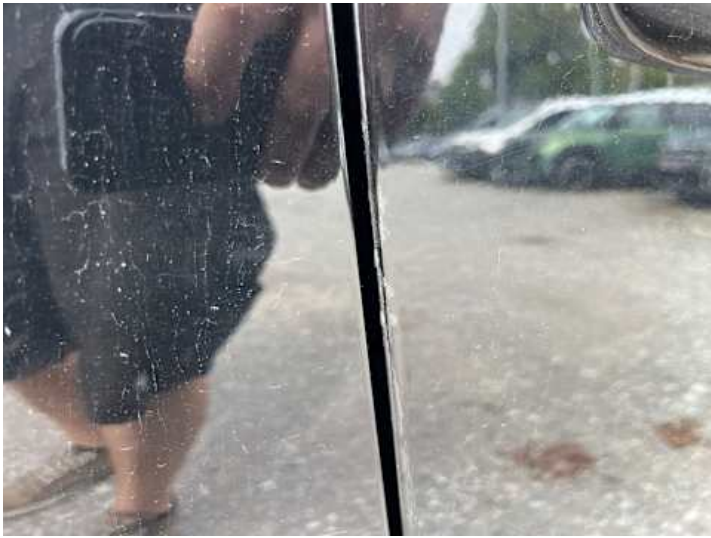
Beifahrertür (Kratzer, Lackschaden)

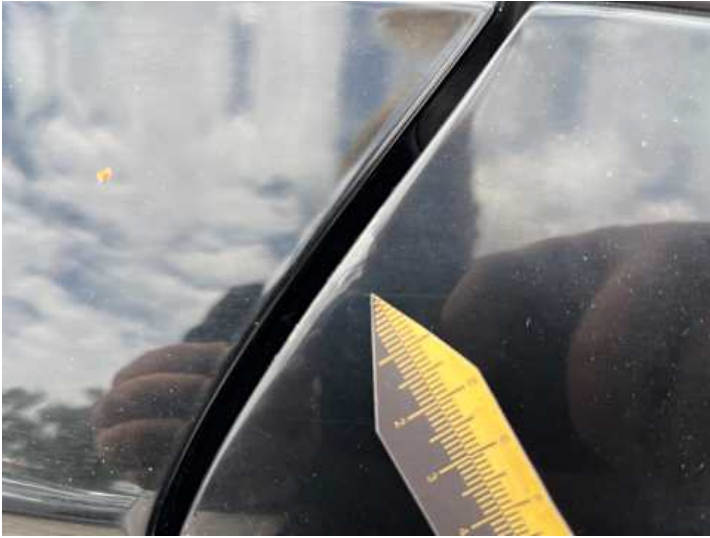
Beifahrertür (Kratzer, Lackschaden)

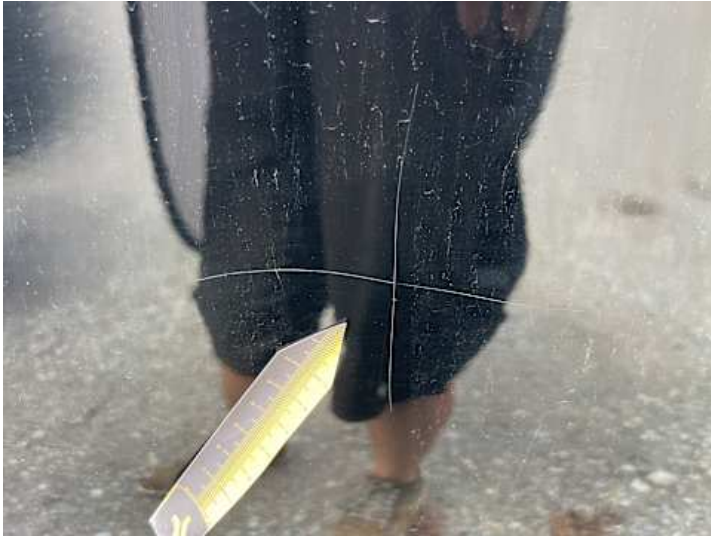
Beifahrertür (Kratzer, Lackschaden)

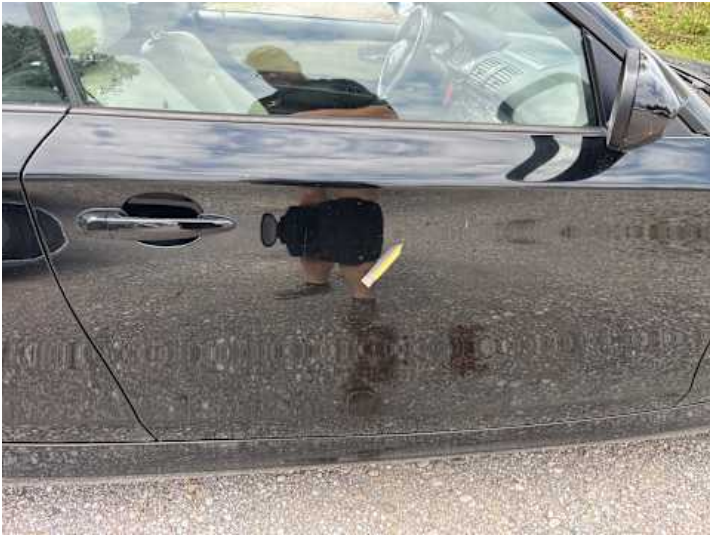
Beifahrertür (Kratzer, Lackschaden)

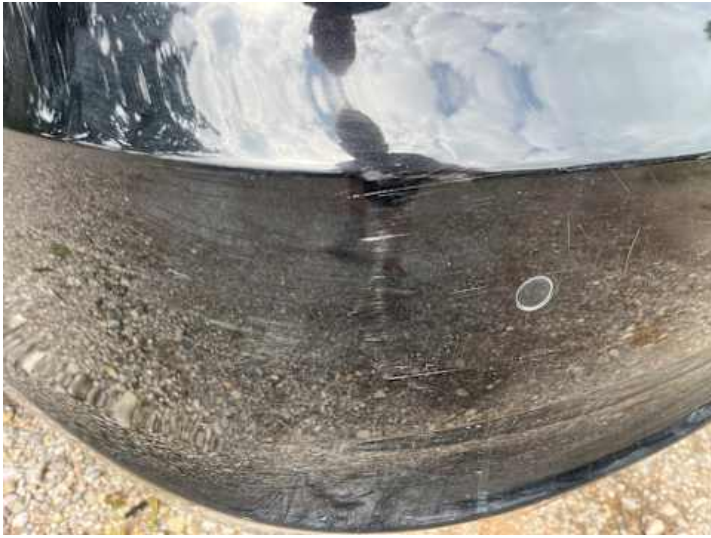
Stoßstange hinten (Kratzer, Lackschaden)

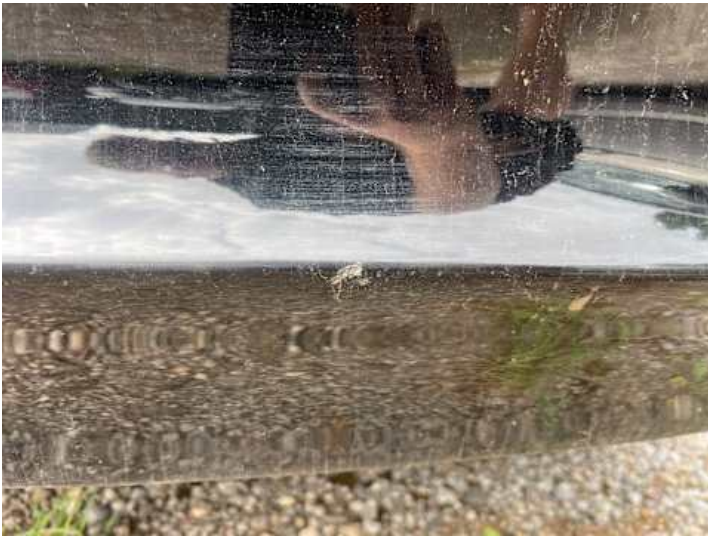
Stoßstange hinten (Kratzer, Lackschaden)

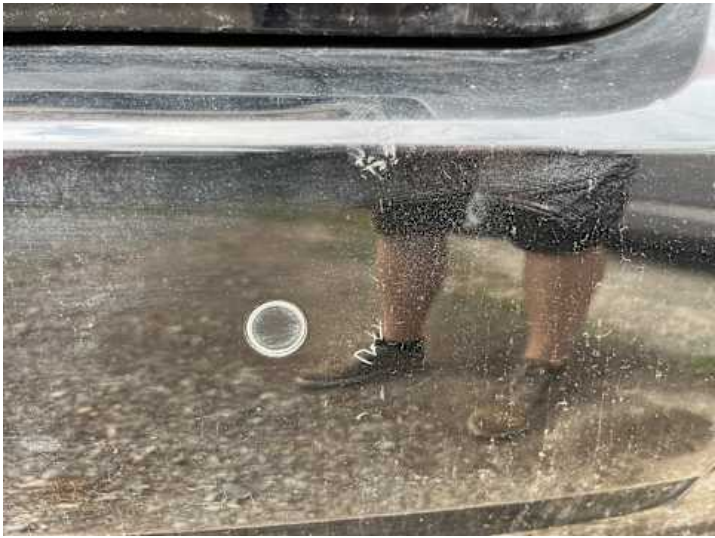
Stoßstange hinten (Kratzer, Lackschaden)

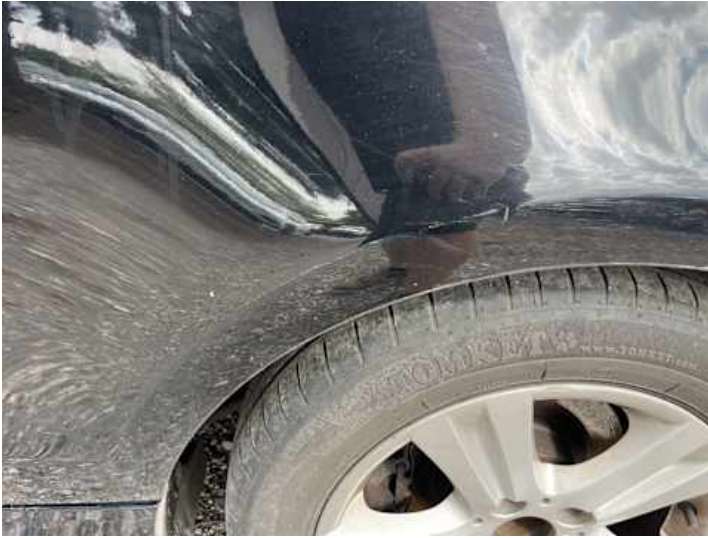
| Fahrzeugteil | Lackschichtdicke (in µm) | Fahrzeugteil | Lackschichtdicke (in µm) |
|---|---|---|---|
| Seitenteil hinten links | 285 | Seitenteil hinten rechts | 115 |

Seitenteil hinten links (Kratzer, Lackschaden)

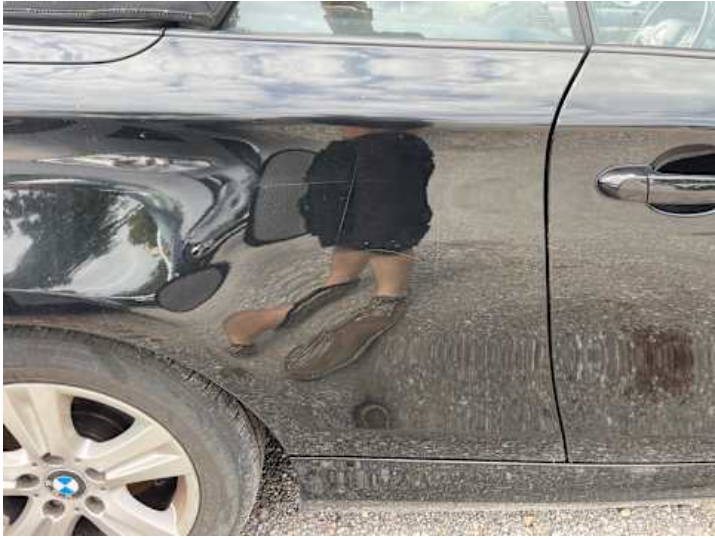
Seitenteil hinten rechts (Kratzer)

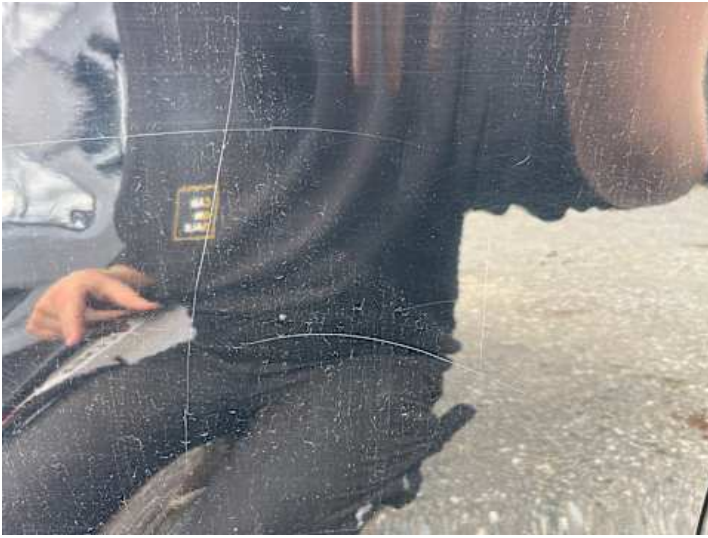
Seitenteil hinten rechts (Kratzer)

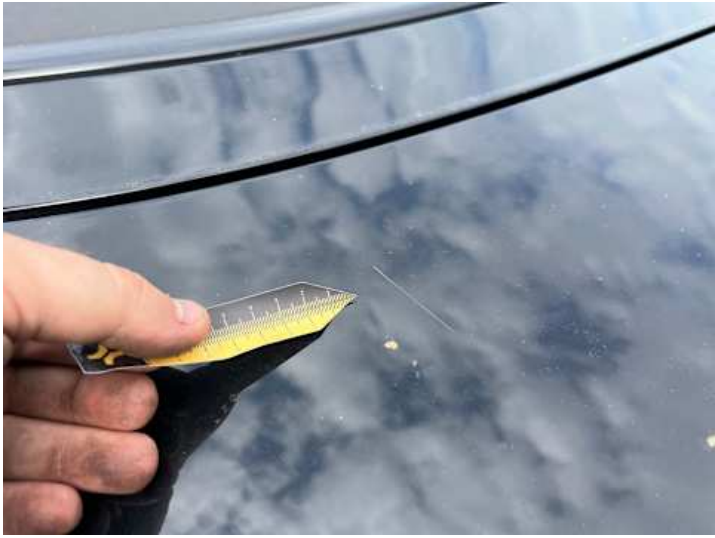
Heckklappe (Kratzer, Lackschaden)

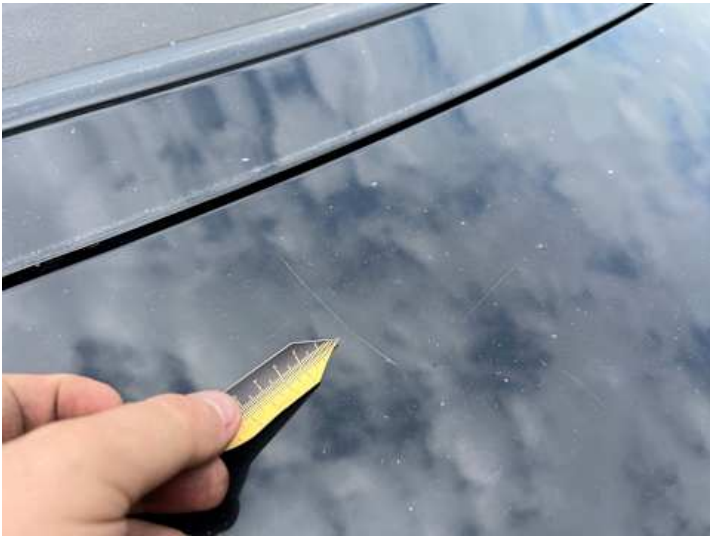
Heckklappe (Kratzer, Lackschaden)

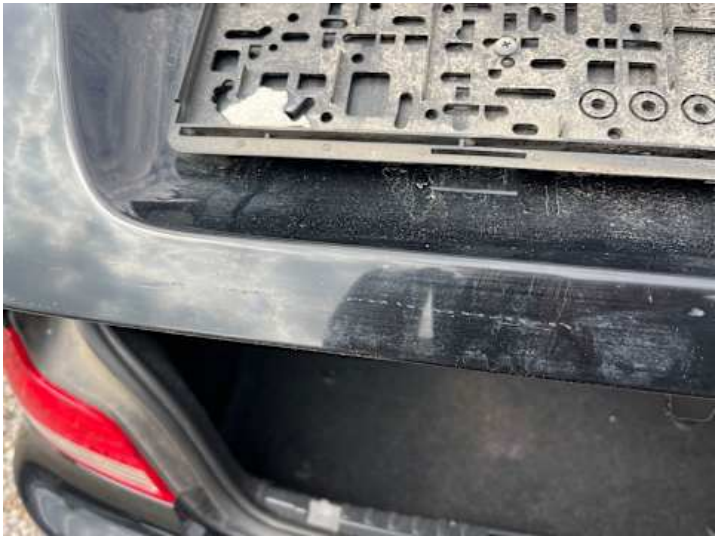
Heckklappe (Kratzer, Lackschaden)

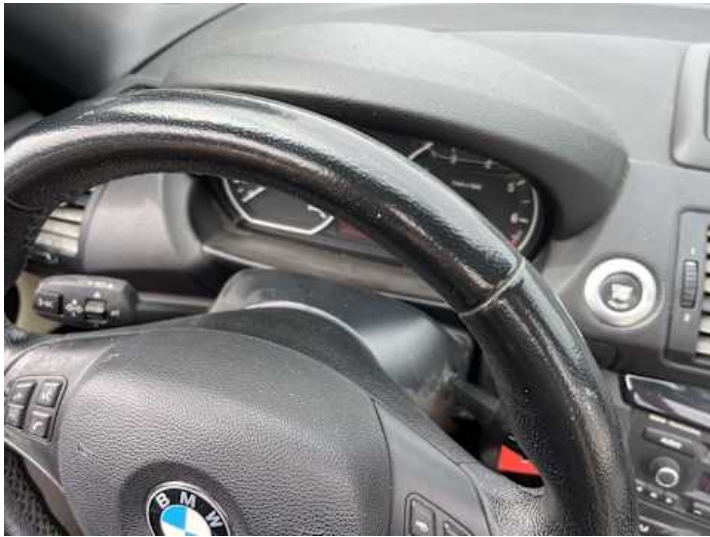
Innenraum (Diverse Schäden)

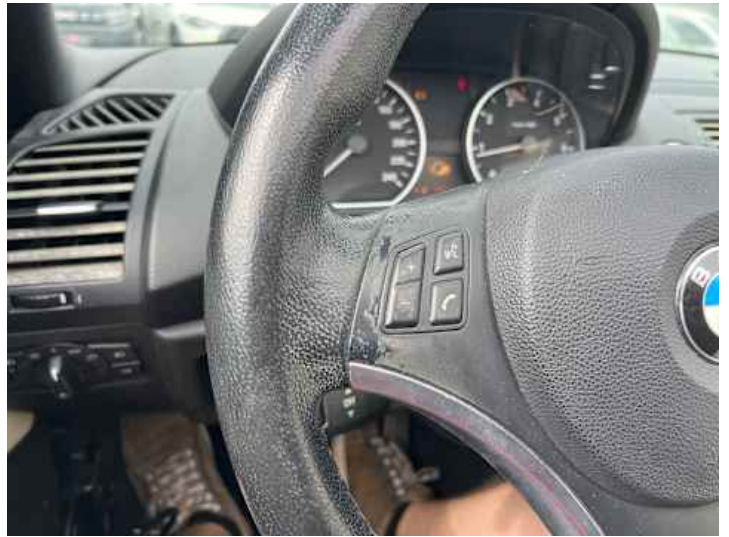
Innenraum (Diverse Schäden)

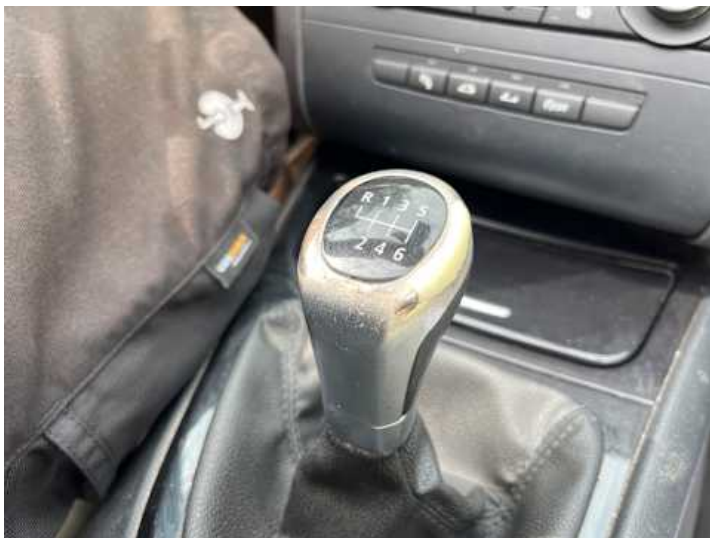
Innenraum (Diverse Schäden)

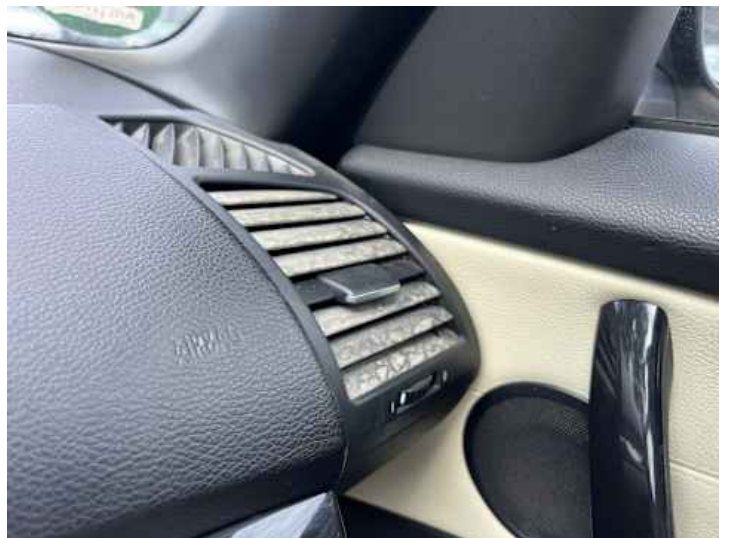
Innenraum (Diverse Schäden, Verschmutzung)

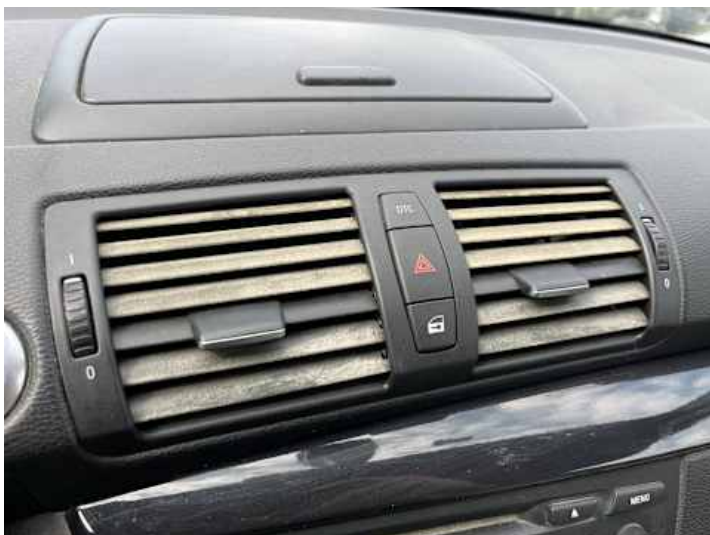
Innenraum (Diverse Schäden, Verschmutzung)

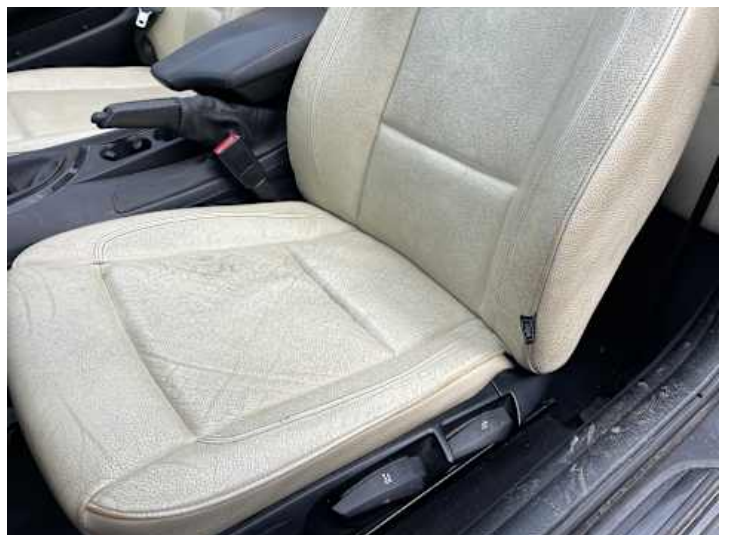
Innenraum (Diverse Schäden, Verschleiß)

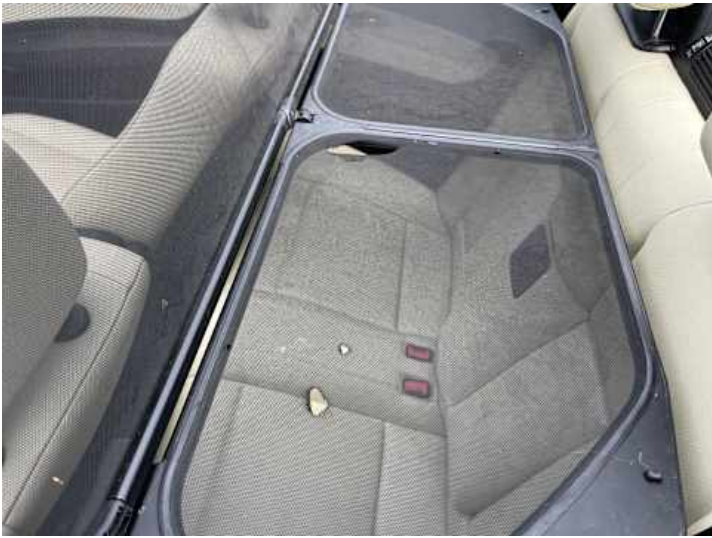
Innenraum (Riss/Bruch)
