## Toyota Proace L2 Kasten Meister

EZ 09/2022 | Kastenwagen | Diesel | Schaltgetriebe | 85.634km  
Besteuerung: Regelbesteuert (Deutschland)  
Fahrzeugstandort: 33\*\*\*  
Fahrzeug aufgenommen am: 16.06.2026

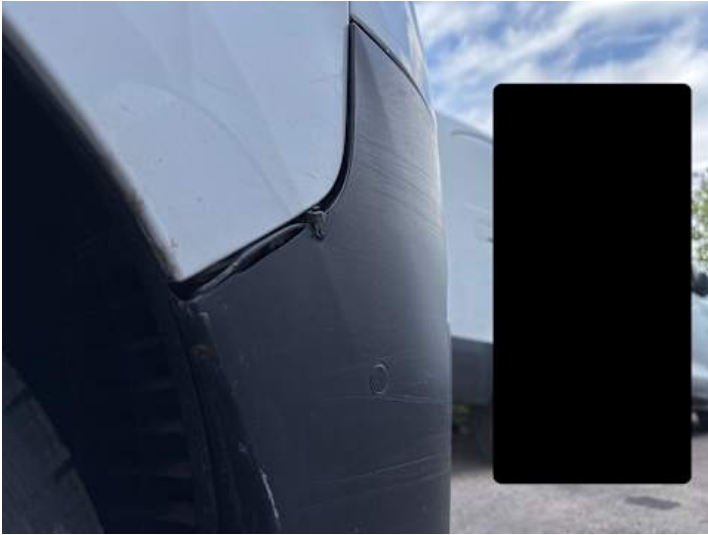
Stoßstange vorne (Riss/Bruch)

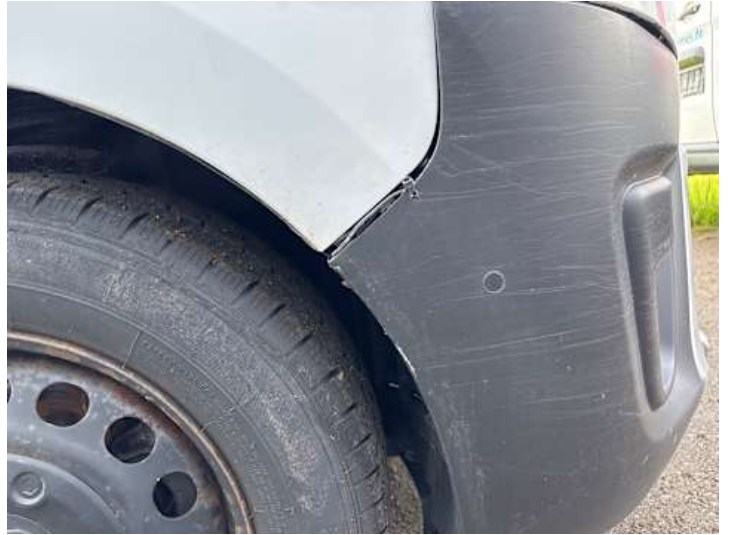
Stoßstange vorne (Riss/Bruch)

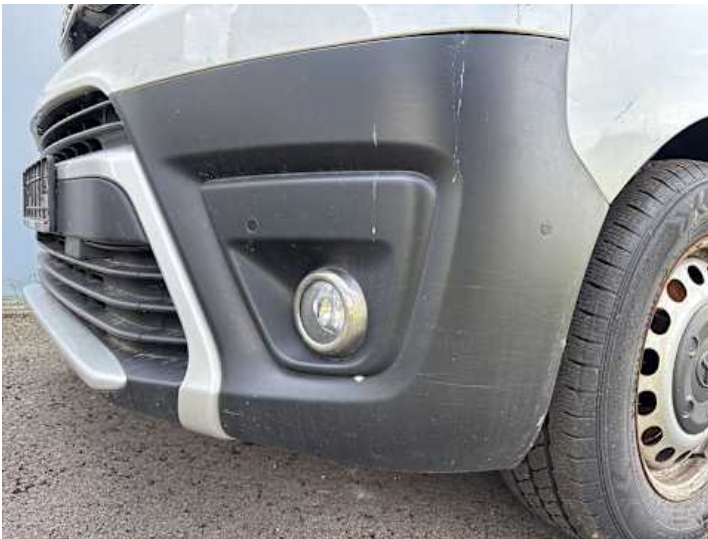
Stoßstange vorne (Lackschaden)

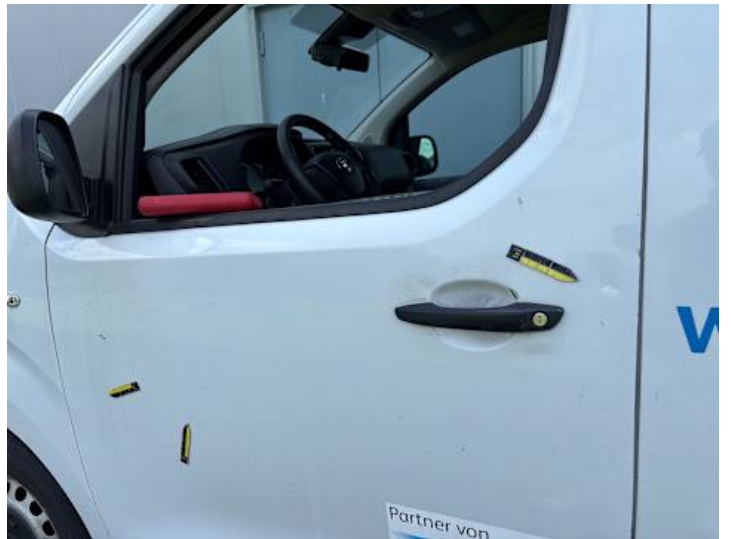
Fahrtür (Delle, Kratzer)

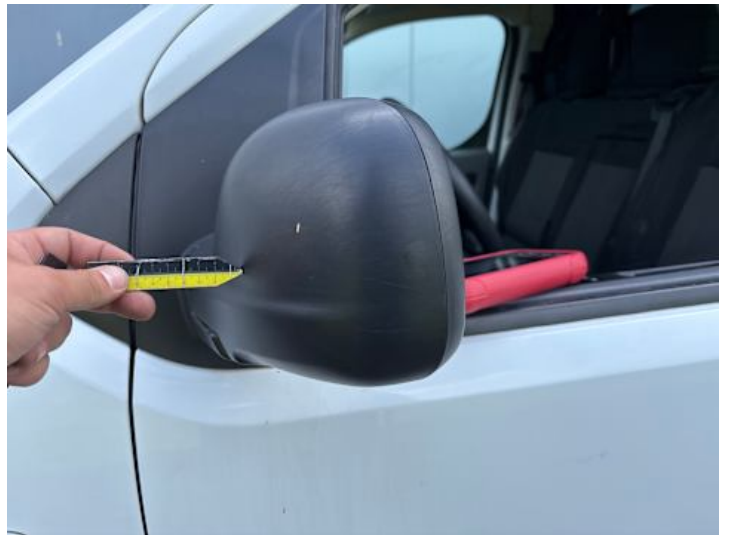
Fahrtür (Lackschaden)

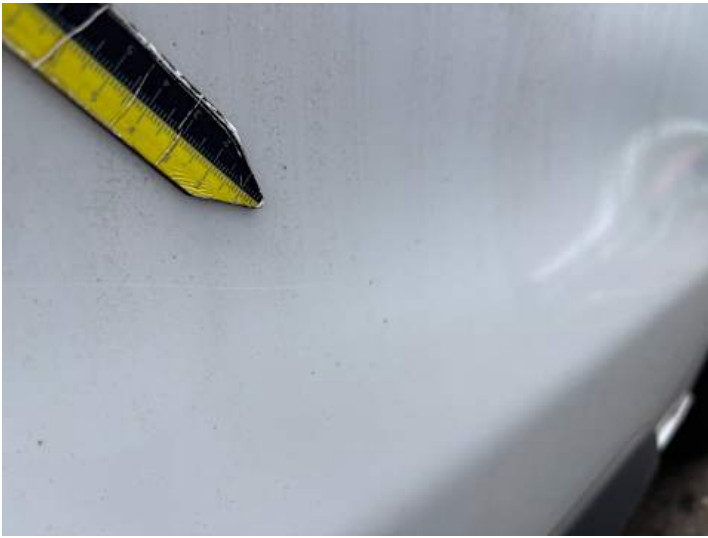
Beifahrertür (Lackschaden)

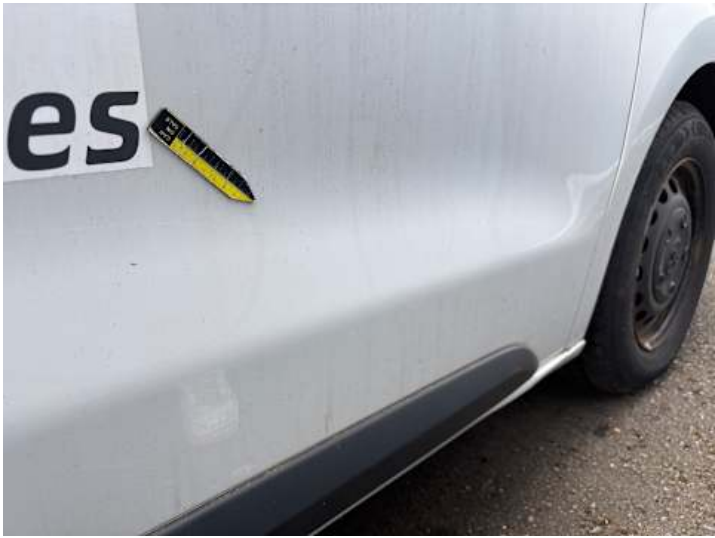
Beifahrertür (Lackschaden)

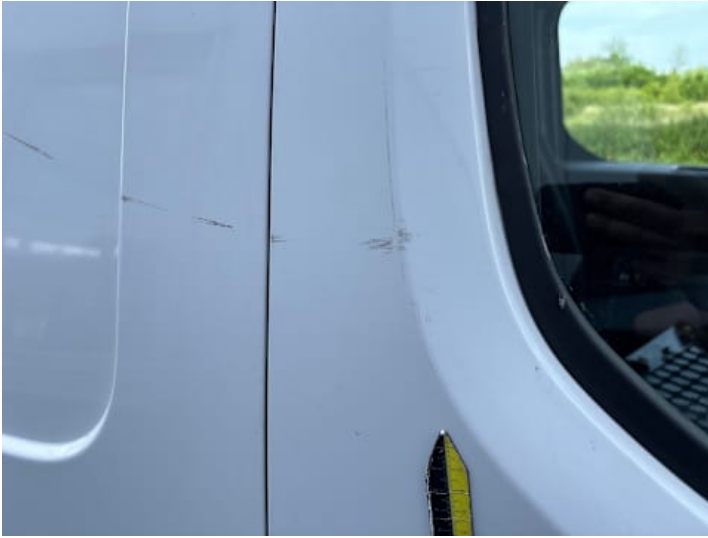
Beifahrertür (Lackschaden)

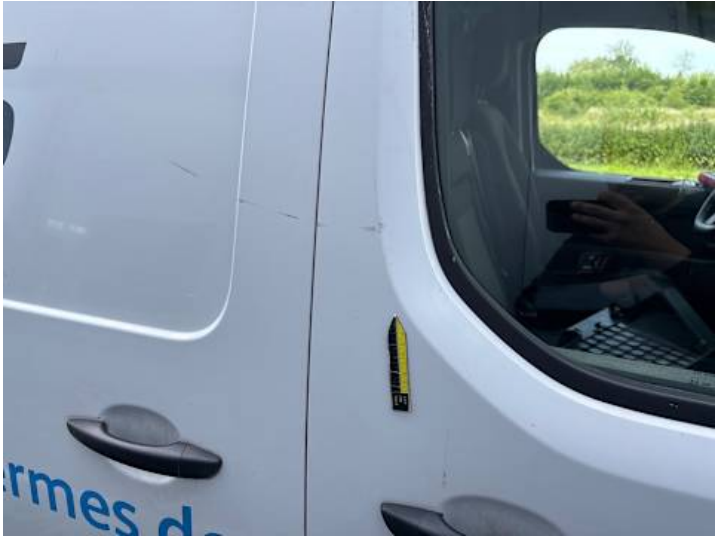
Beifahrertür (Lackschaden)

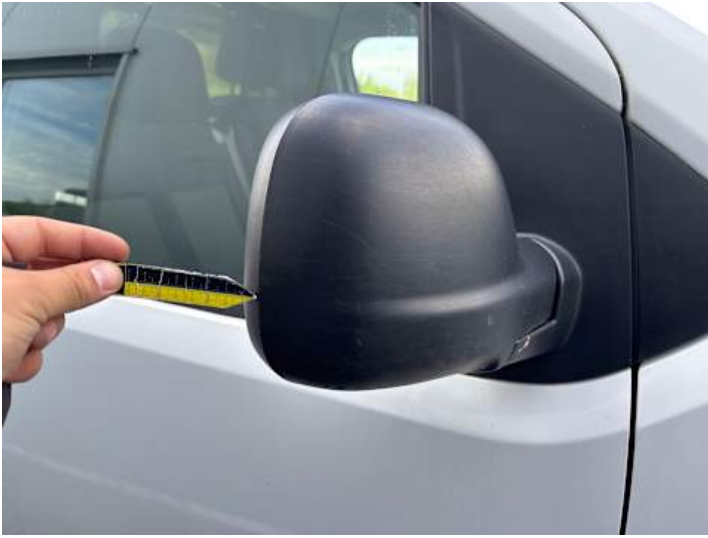
Beifahrertür (Lackschaden)

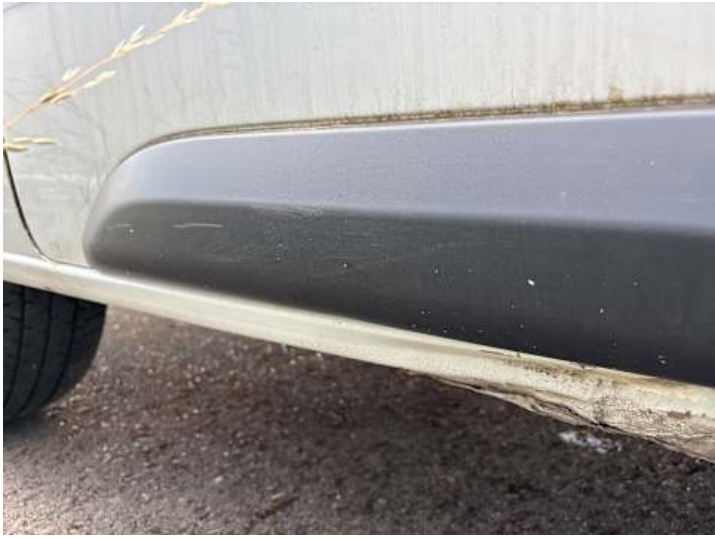
Türe hinten rechts (Lackschaden)

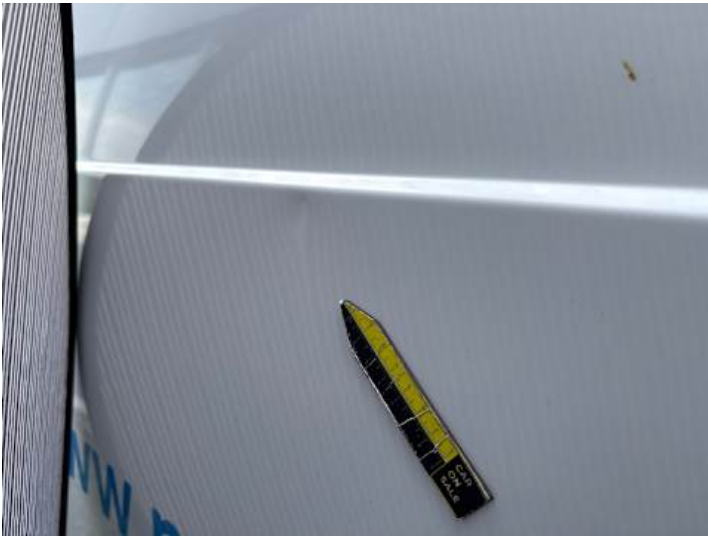
Türe hinten rechts (Delle)

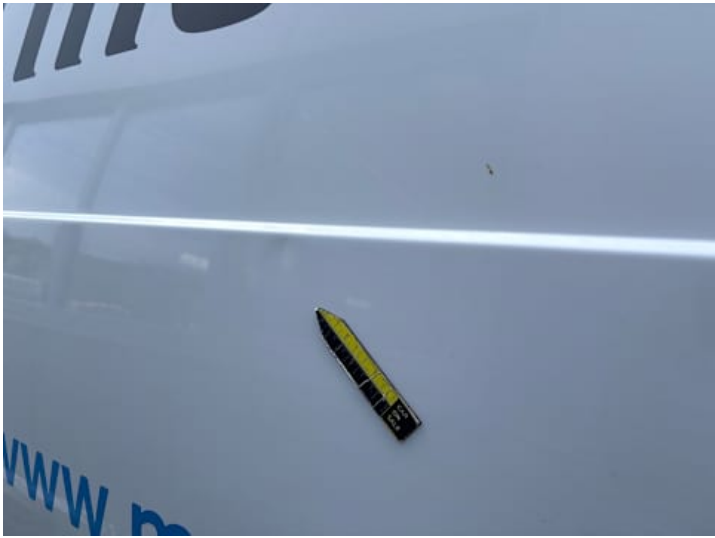
Türe hinten rechts (Delle)

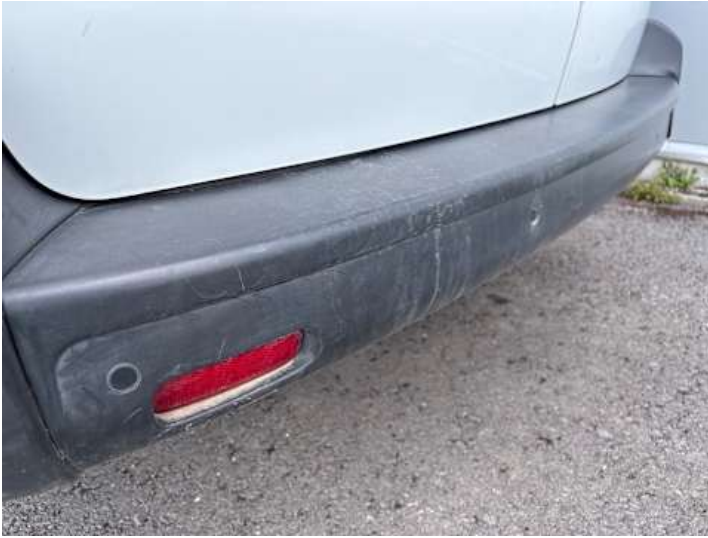
Stoßstange hinten (Lackschaden, Verformung)

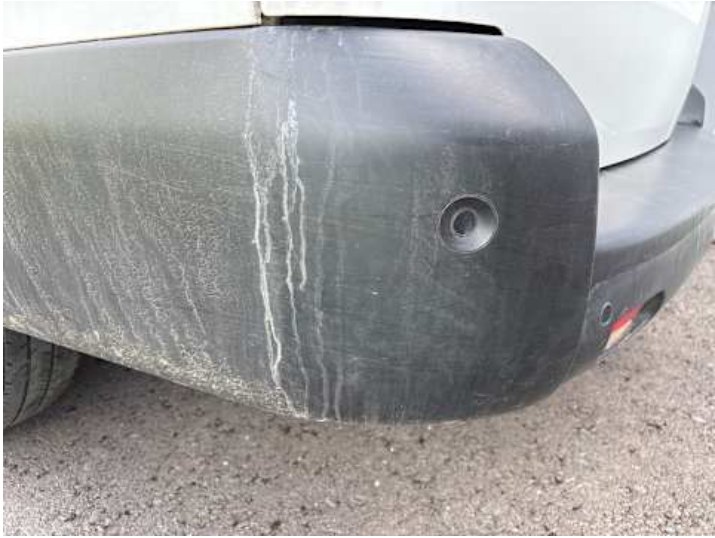
Stoßstange hinten (Lackschaden, Verformung)

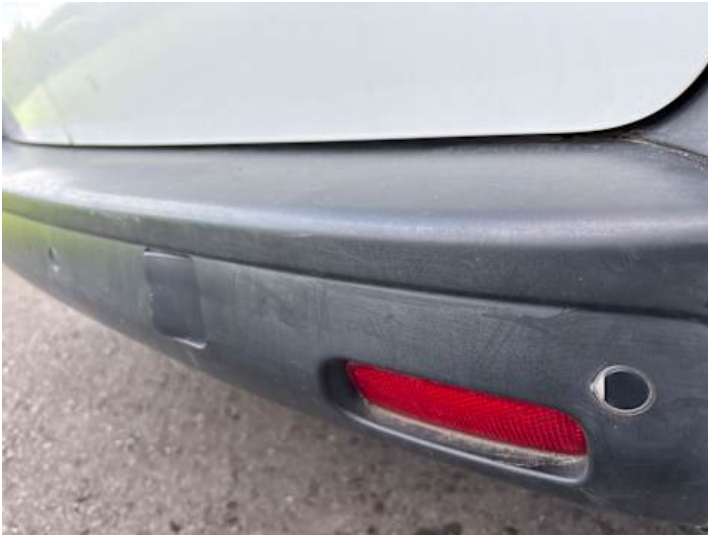
Stoßstange hinten (Lackschaden, Verformung)

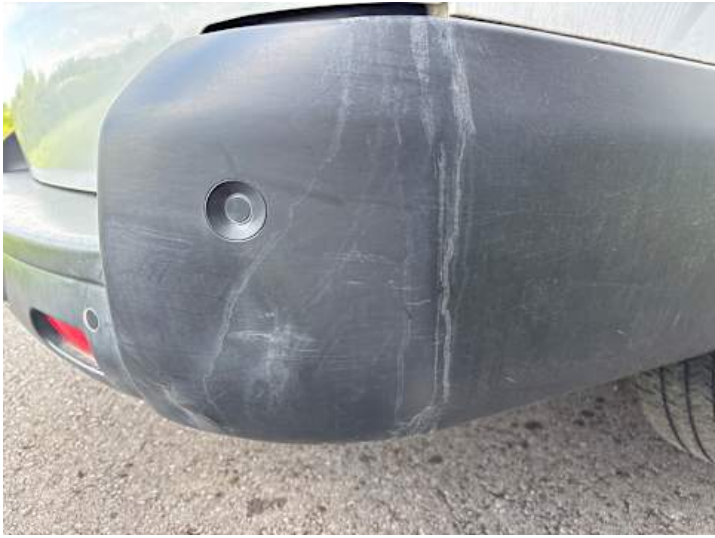
Stoßstange hinten (Lackschaden, Verformung)

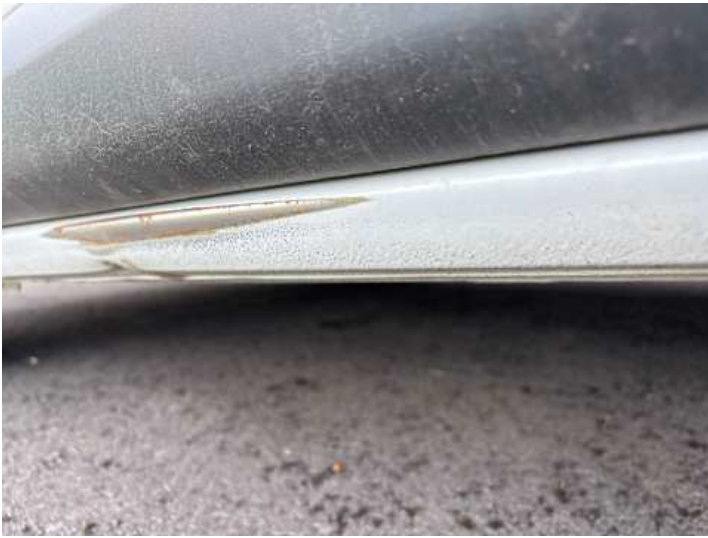
Schweller links (Lackschaden, Rost)

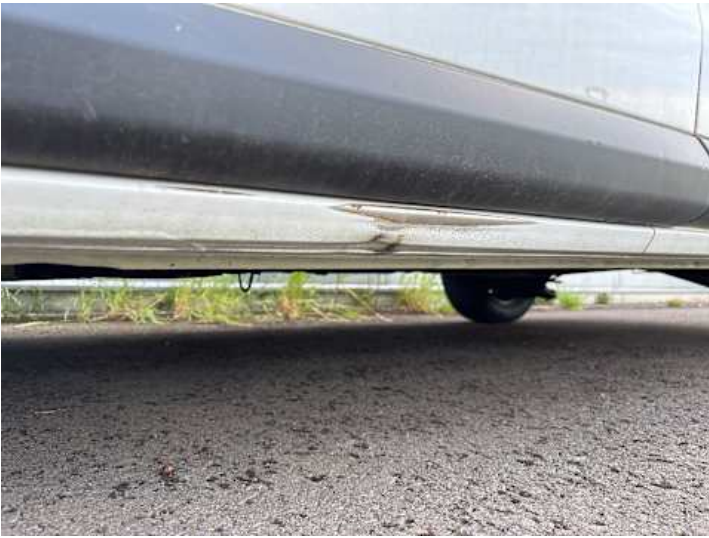
Schweller links (Lackschaden, Rost)

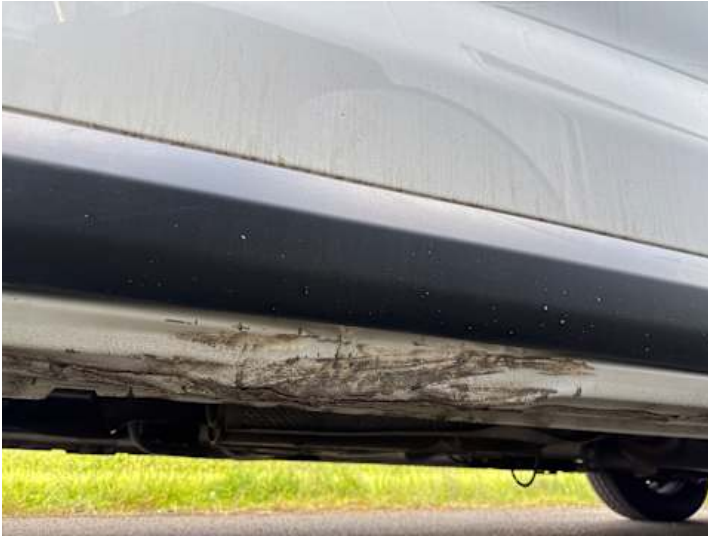
Schweller rechts (Lackschaden, Verformung, Riss/Bruch)

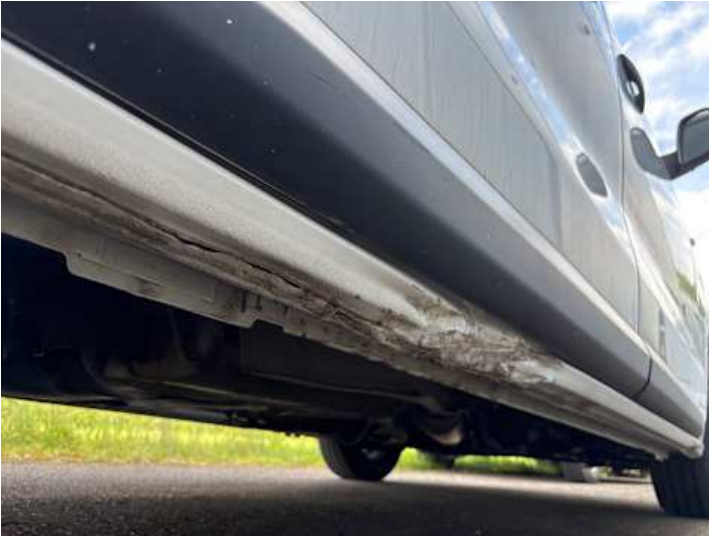
Schweller rechts (Lackschaden, Verformung, Riss/Bruch)

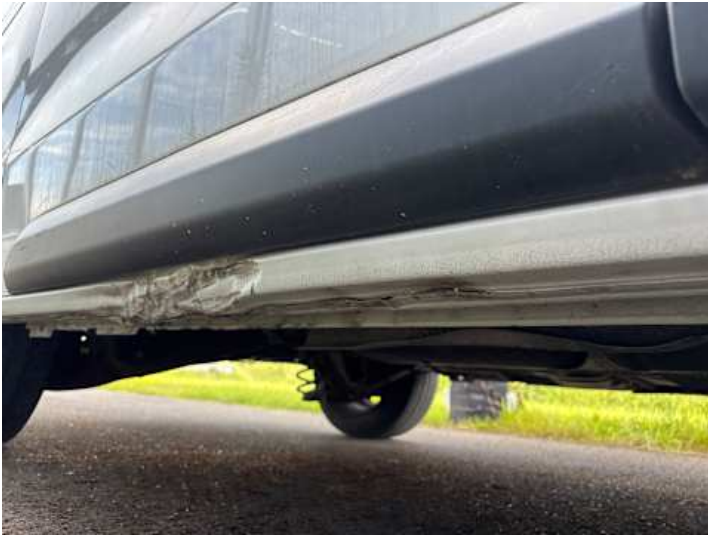
Schweller rechts (Lackschaden, Verformung, Riss/Bruch)

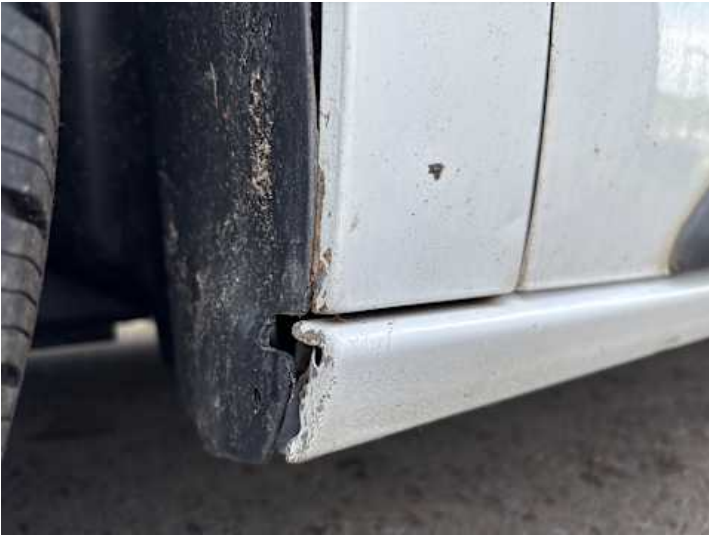
Kotflügel vorne links (Rost)

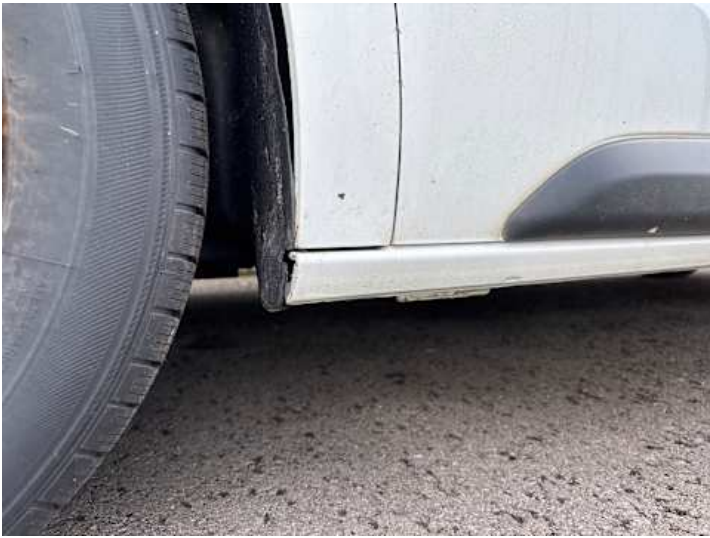
Kotflügel vorne links (Rost)

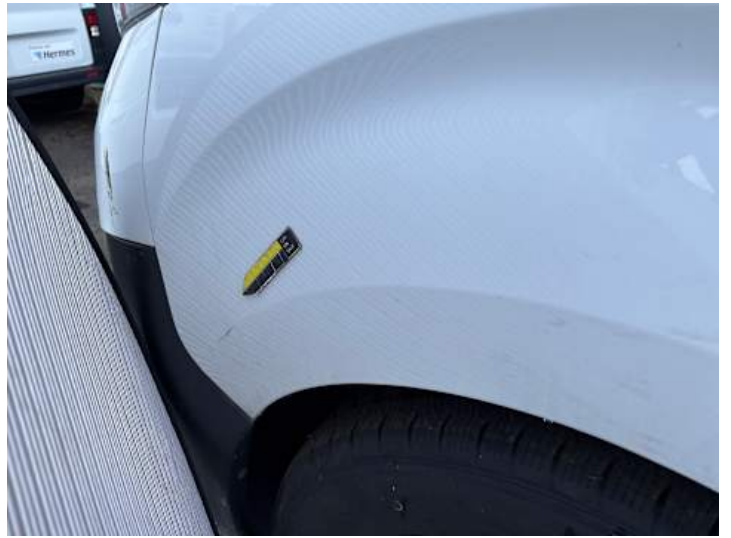
Kotflügel vorne links (Verformung, Lackschaden)

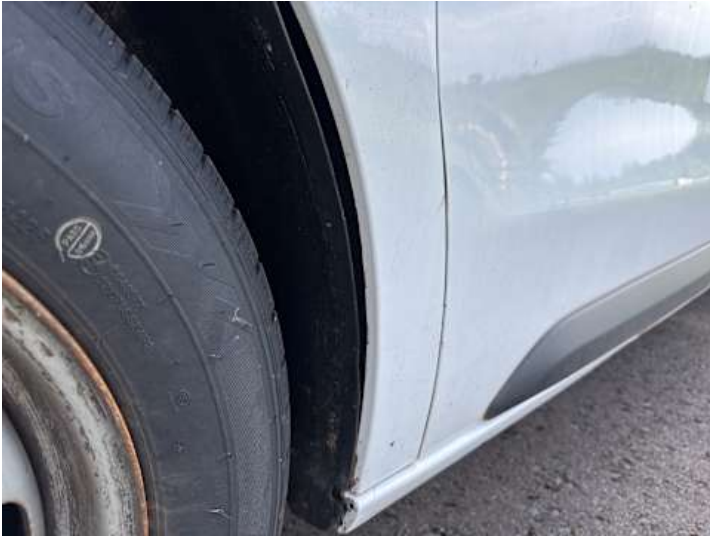
Kotflügel vorne links (Verformung, Lackschaden)

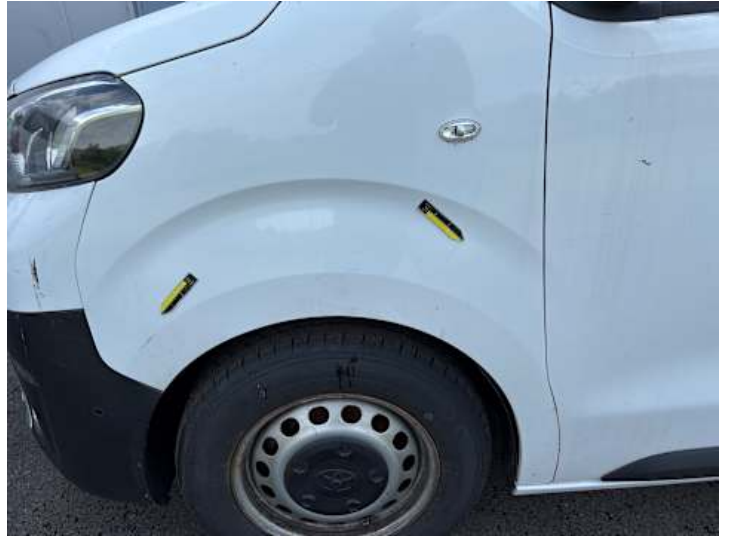
Kotflügel vorne links (Verformung, Lackschaden)

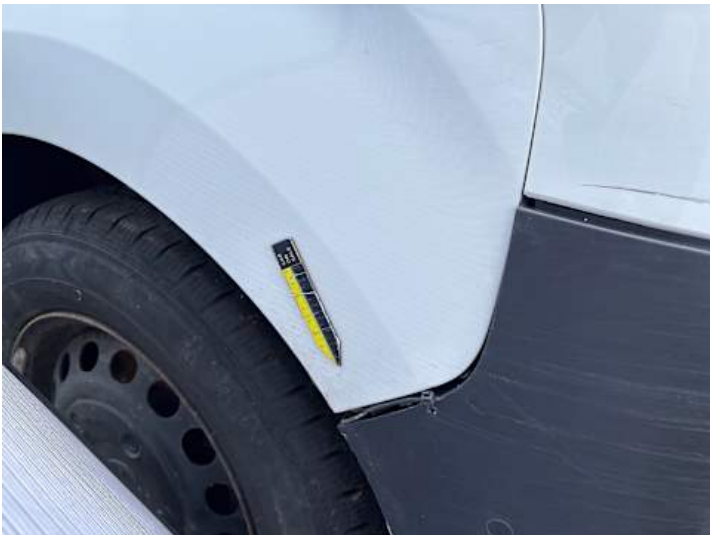
Kotflügel vorne rechts (Lackschaden, Verformung)

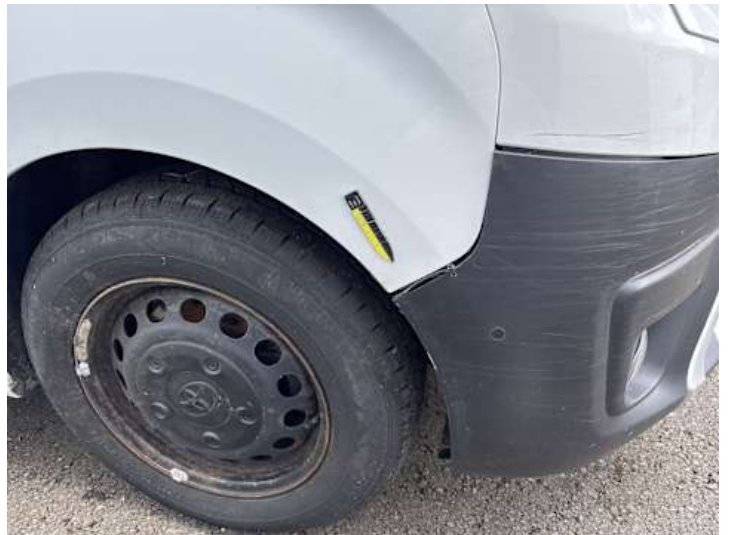
Kotflügel vorne rechts (Lackschaden, Verformung)

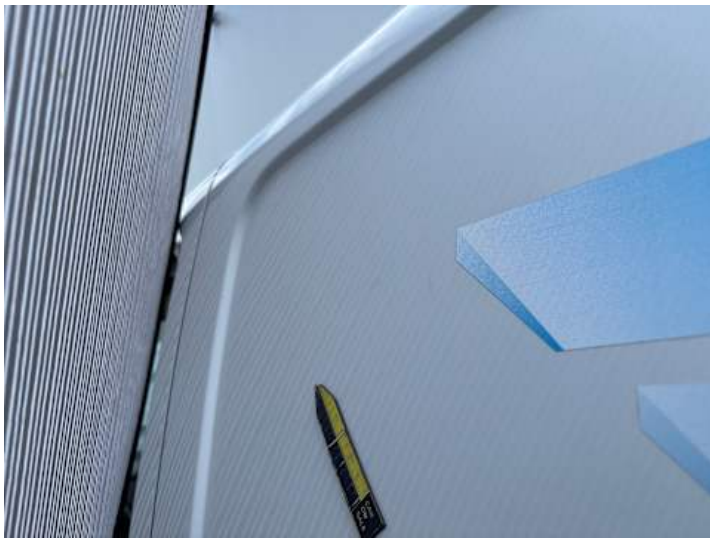
Seitenteil hinten links (Lackschaden, Verformung, Delle)

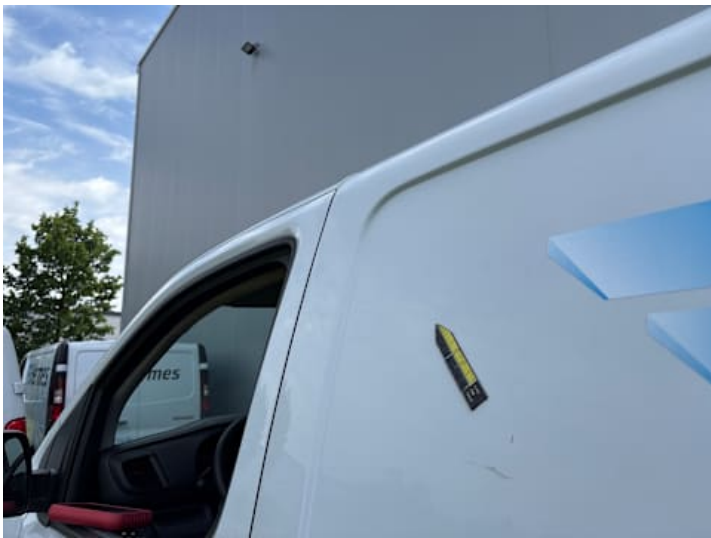
Seitenteil hinten links (Lackschaden, Verformung, Delle)

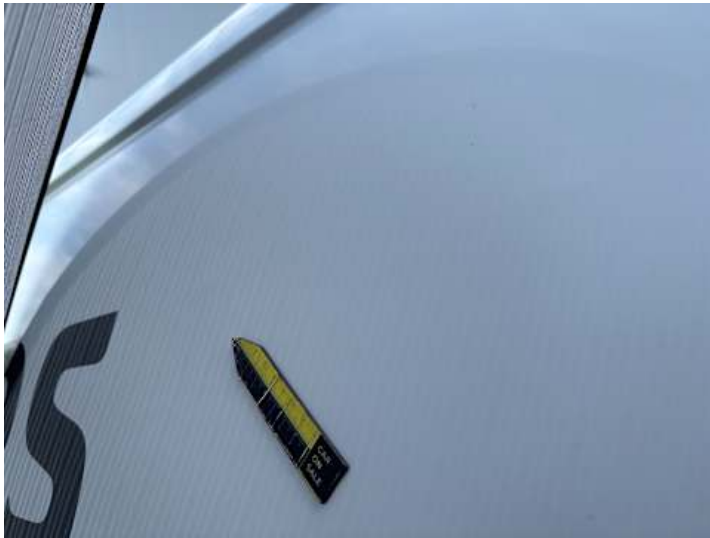
Seitenteil hinten links (Lackschaden, Verformung, Delle)

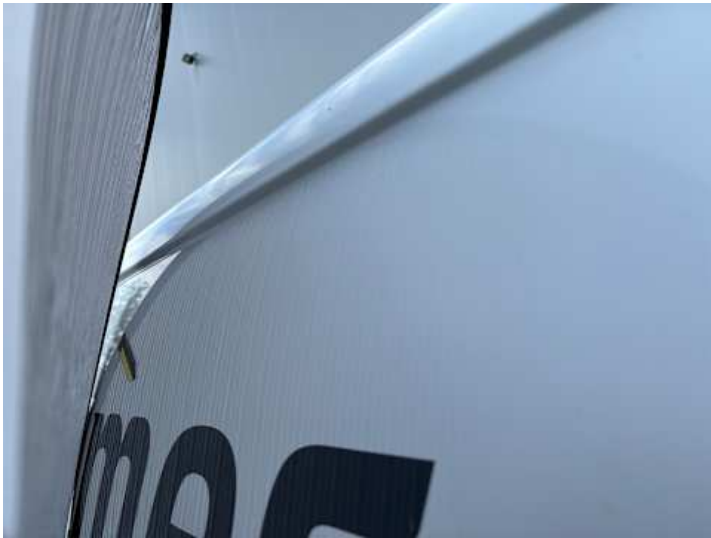
Seitenteil hinten links (Lackschaden, Verformung, Delle)

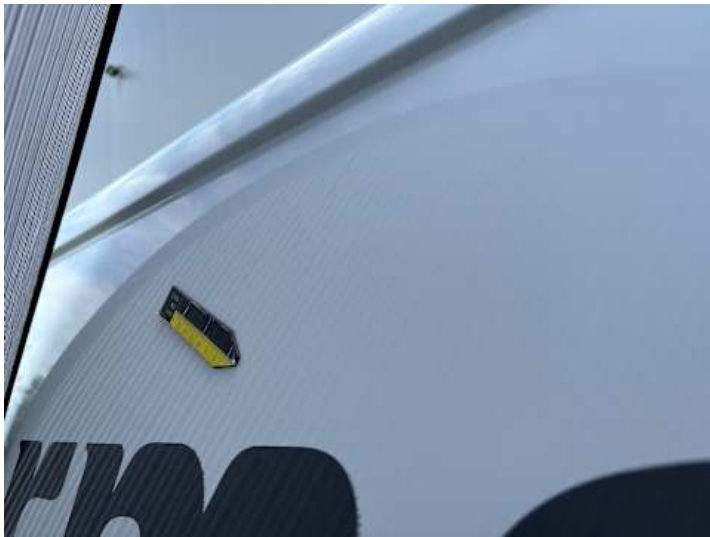
Seitenteil hinten links (Lackschaden, Verformung, Delle)

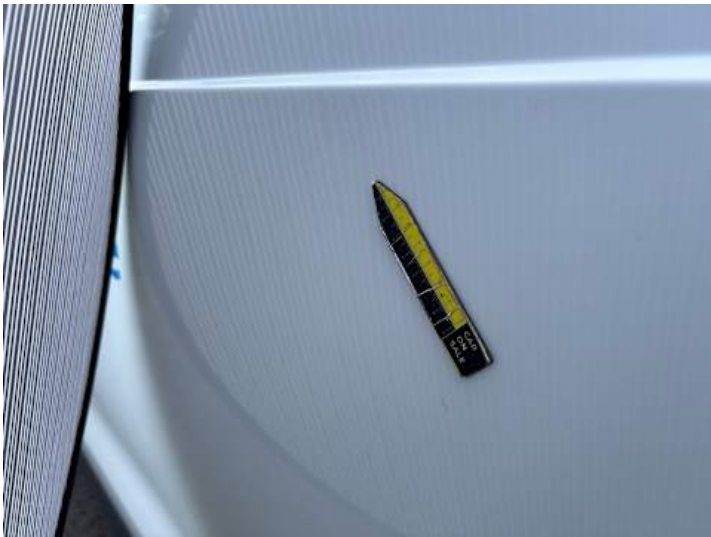
Seitenteil hinten links (Lackschaden, Verformung, Delle)

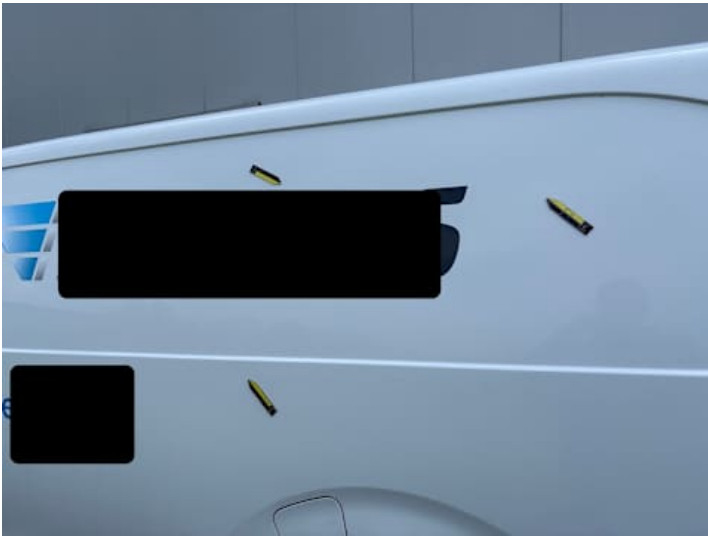
Seitenteil hinten links (Lackschaden, Verformung, Delle)

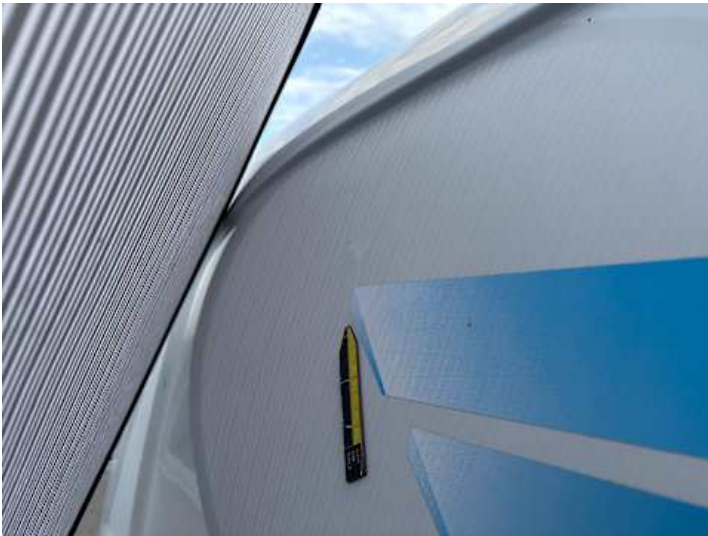
Seitenteil hinten rechts (Delle, Verformung)

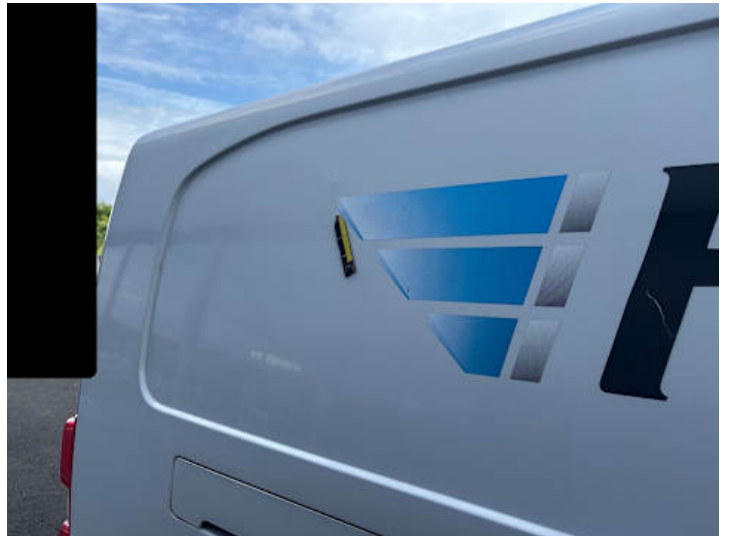
Seitenteil hinten rechts (Delle, Verformung)

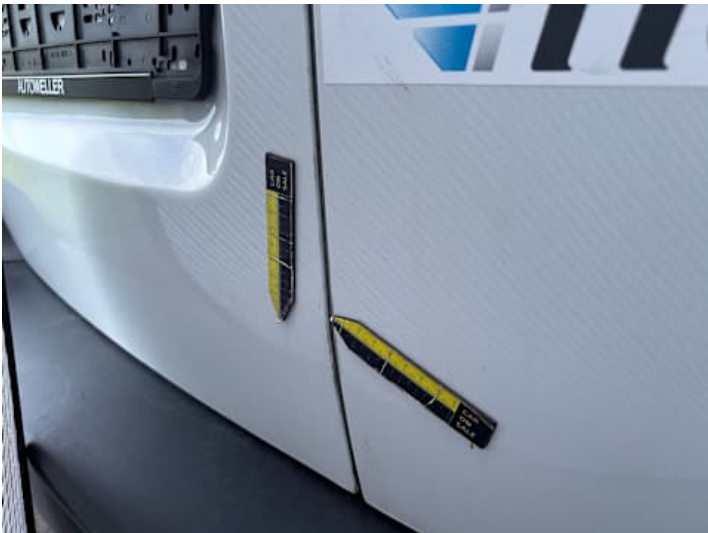
Heckklappe (Lackschaden, Verformung)

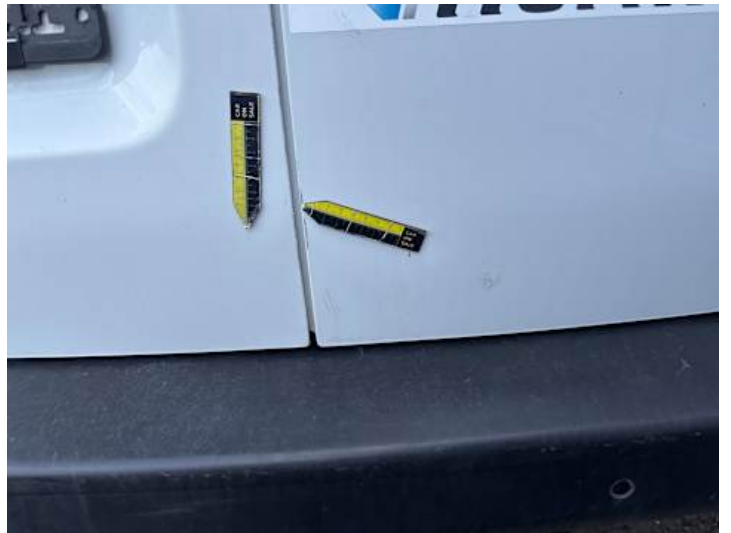
Heckklappe (Lackschaden, Verformung)

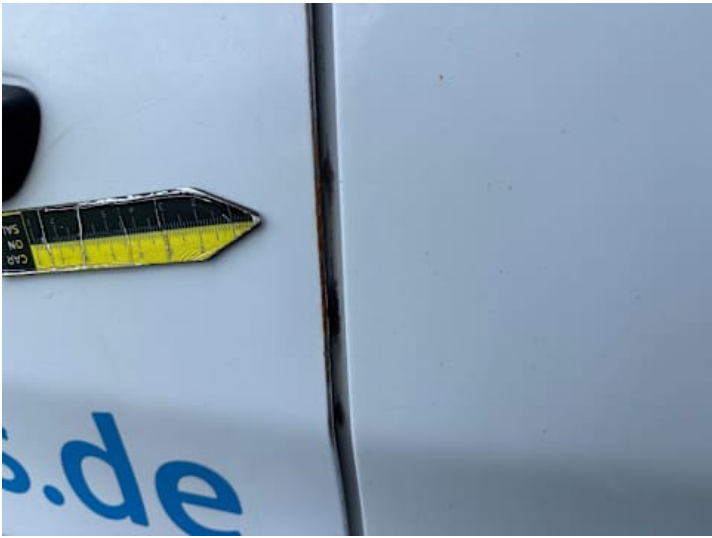
Heckklappe (Rost)

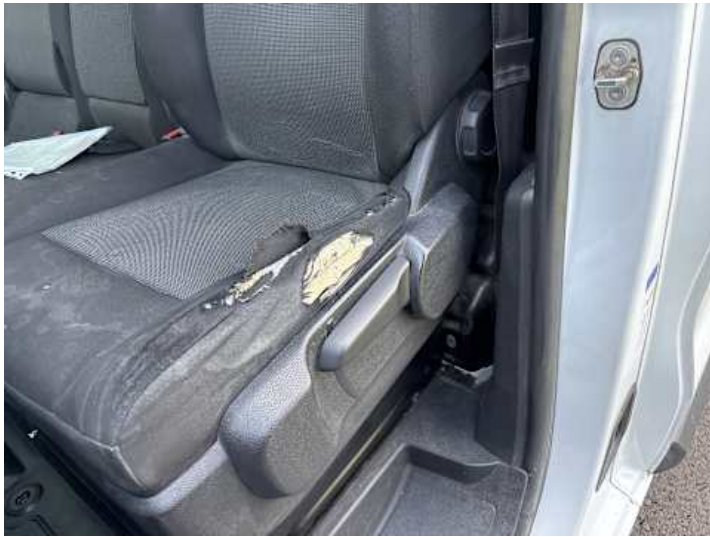
Innenraum (Riss/Bruch)

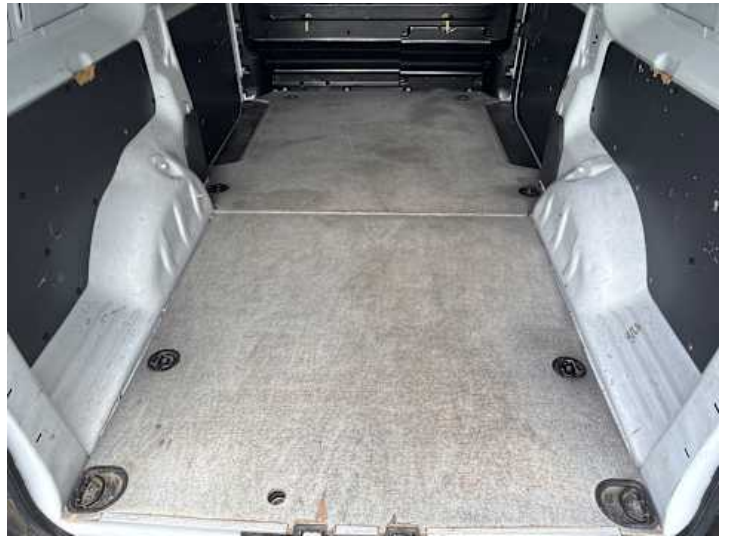
Innenraum (Diverse Schäden)

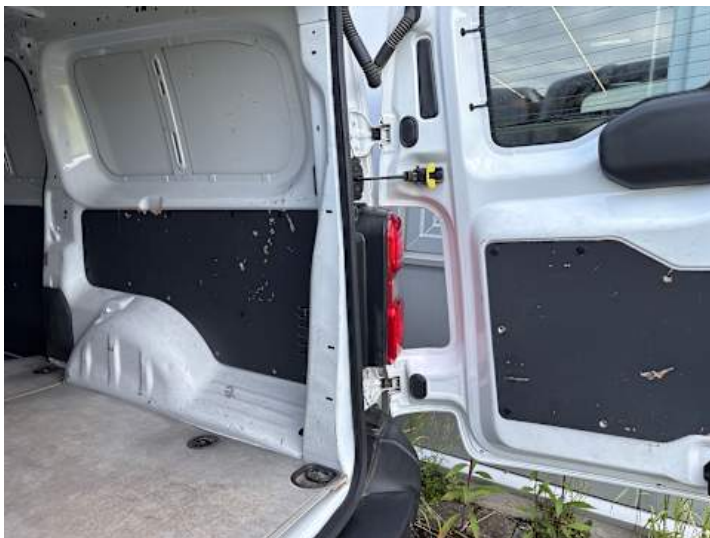
Innenraum (Diverse Schäden)

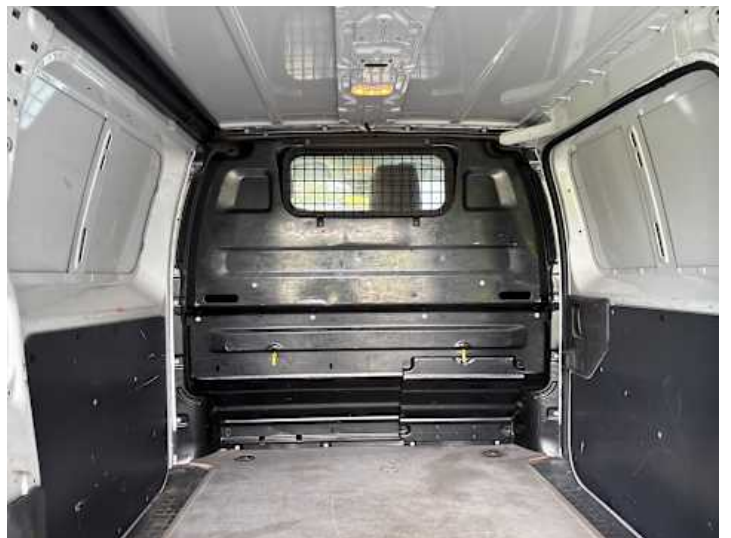
Innenraum (Diverse Schäden)

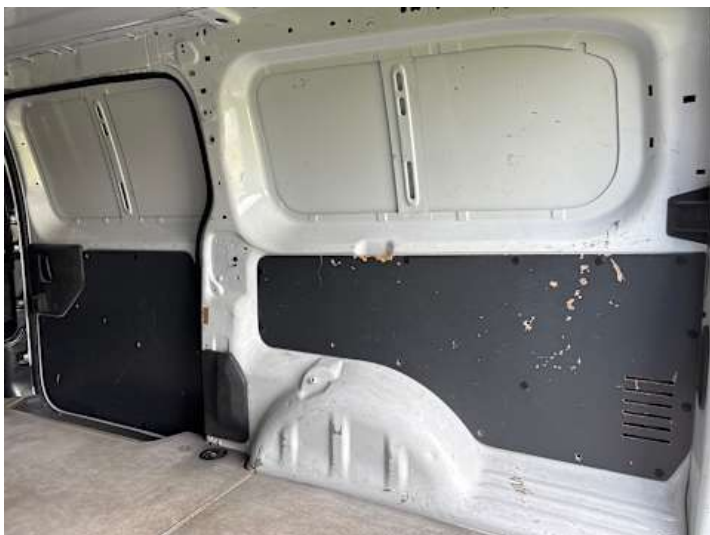
Innenraum (Diverse Schäden)

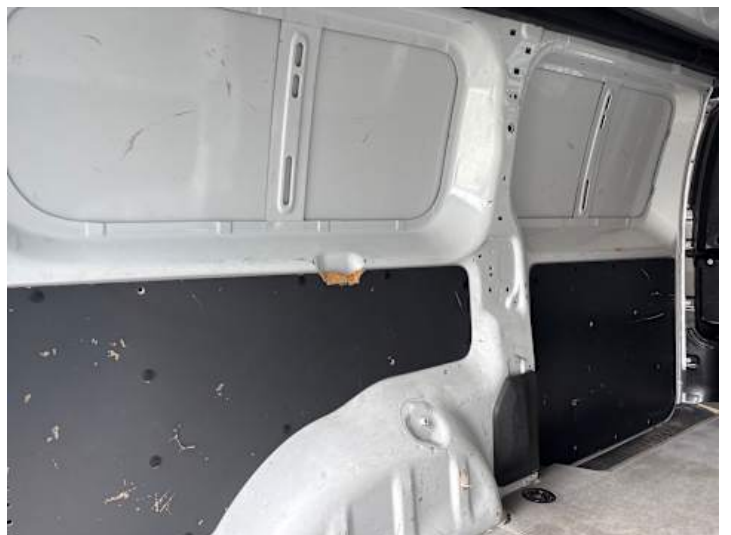
Innenraum (Diverse Schäden)

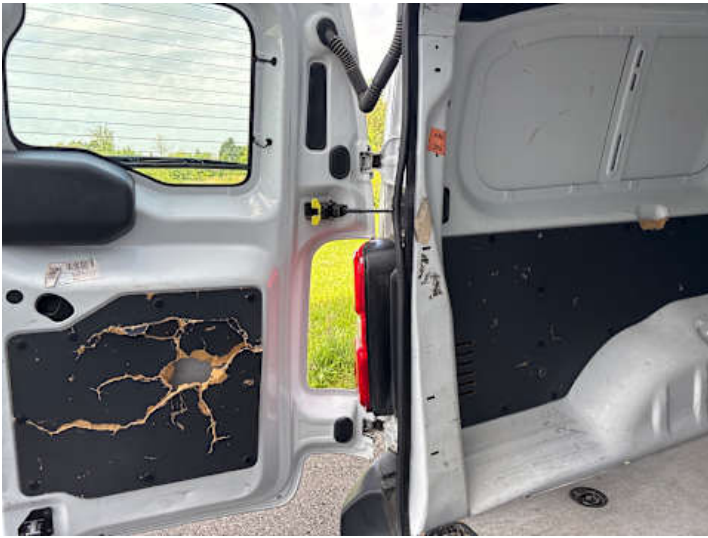
Innenraum (Diverse Schäden)

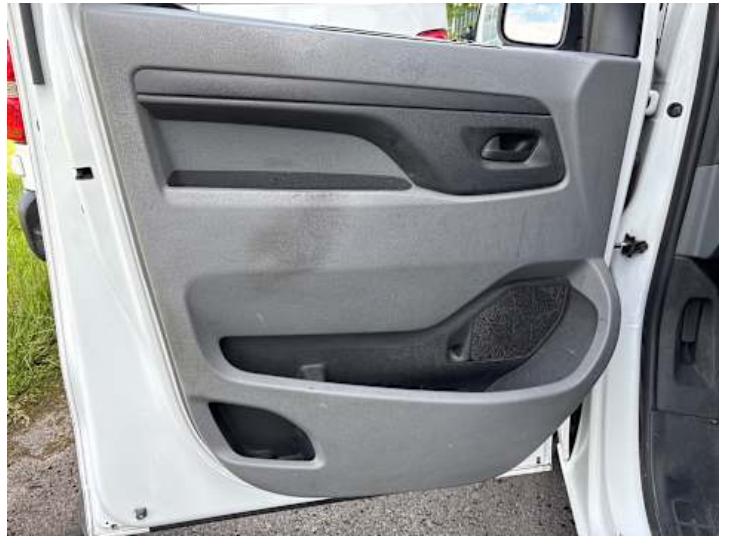
Innenraum (Verschleiß)

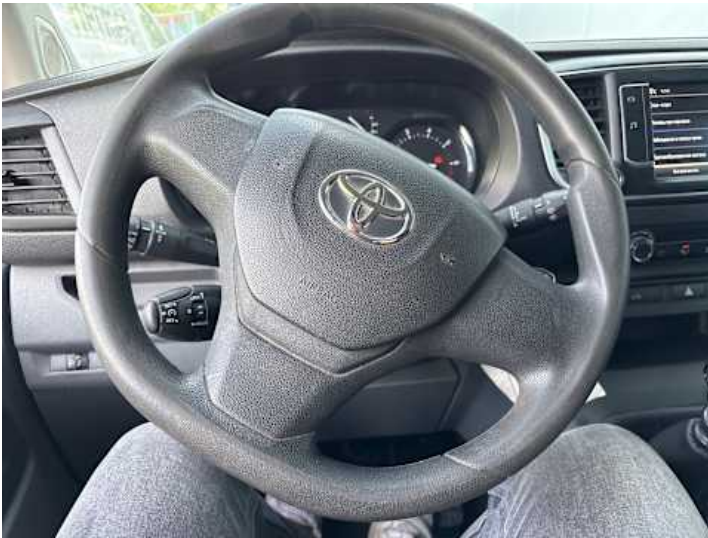
Innenraum (Verschleiß)

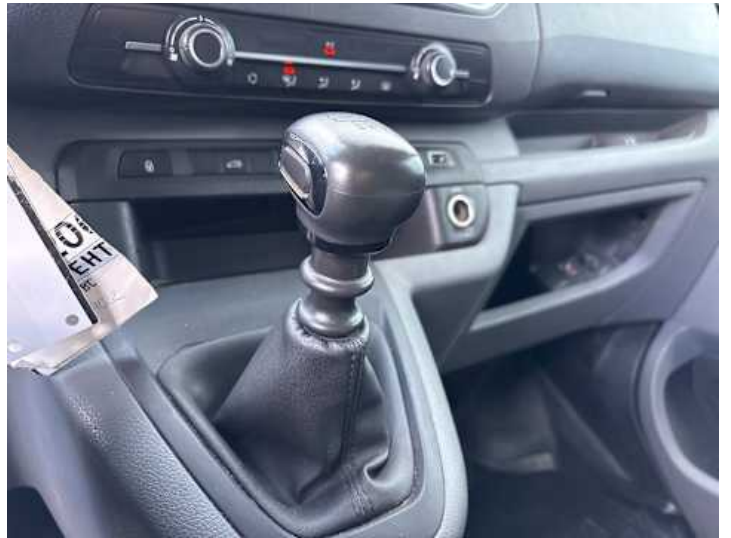
Innenraum (Verschleiß)

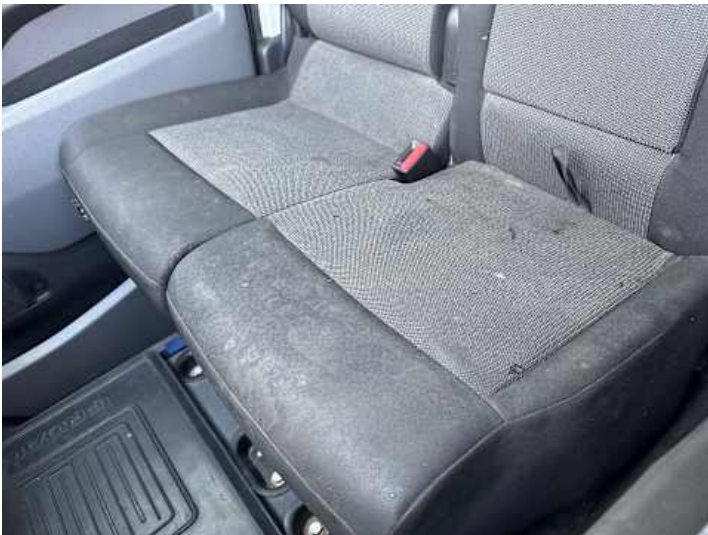
Innenraum (Verschmutzung)
