## Volkswagen Caddy Maxi Kasten BMT

EZ 06/2016 | Kastenwagen | Diesel | Schaltgetriebe | 206.267km  
Besteuerung: Differenzbesteuert (§25a UStG)  
Fahrzeugstandort: 96\*\*\*  
Fahrzeug aufgenommen am: 30.07.2026

# Hinweise zum Zustandsbericht

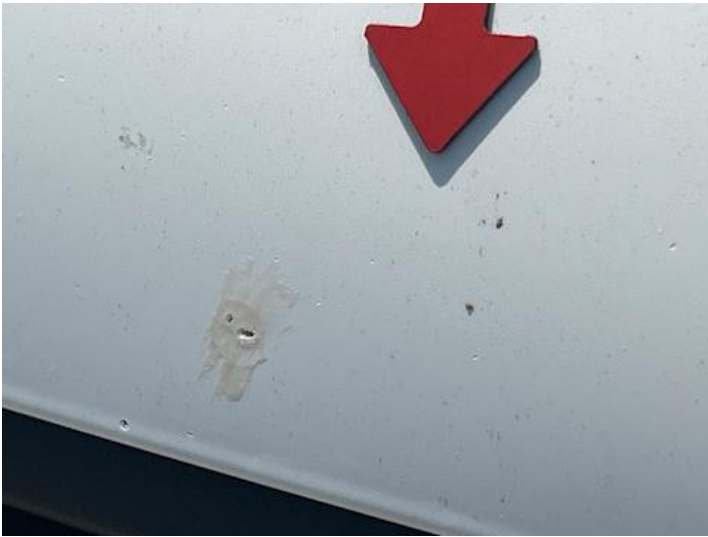
| Fahrzeugteil | Lackschichtdicke (in µm) | Fahrzeugteil | Lackschichtdicke (in µm) |
|---|---|---|---|
| Motorhaube | 140 | Heckklappe | 125 |

Motorhaube (Unsachgemäß instand gesetzt)

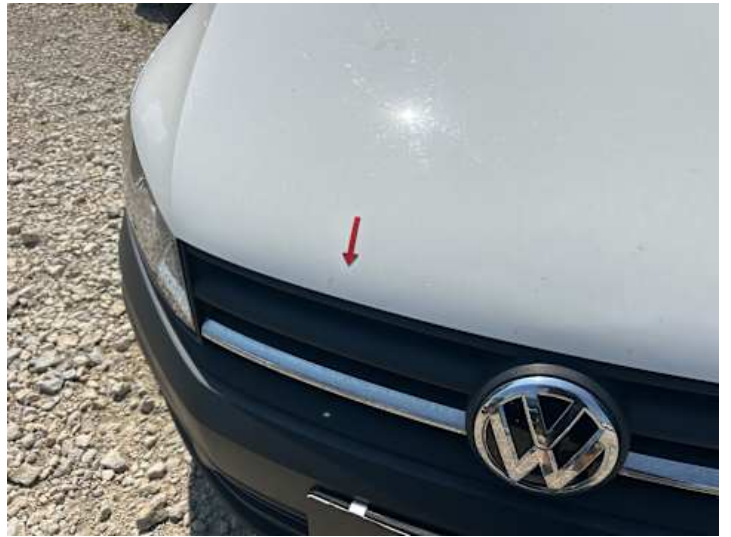
Motorhaube (Unsachgemäß instand gesetzt)

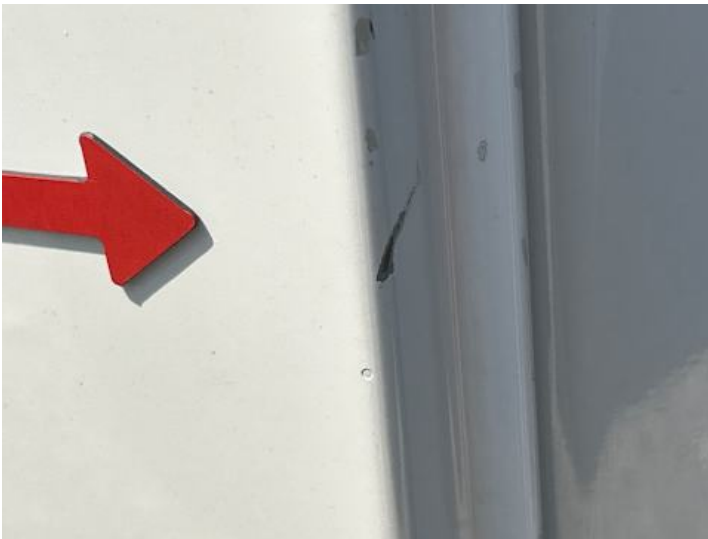
Türe hinten rechts (Kratzer)

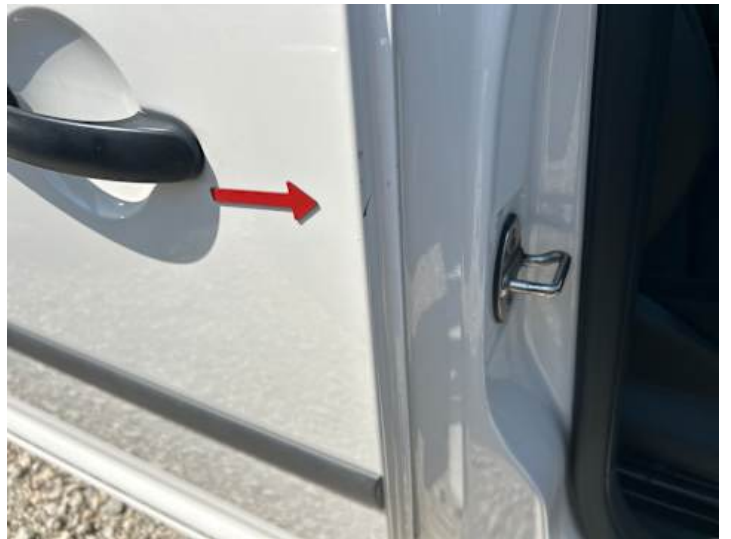
Türe hinten rechts (Kratzer)

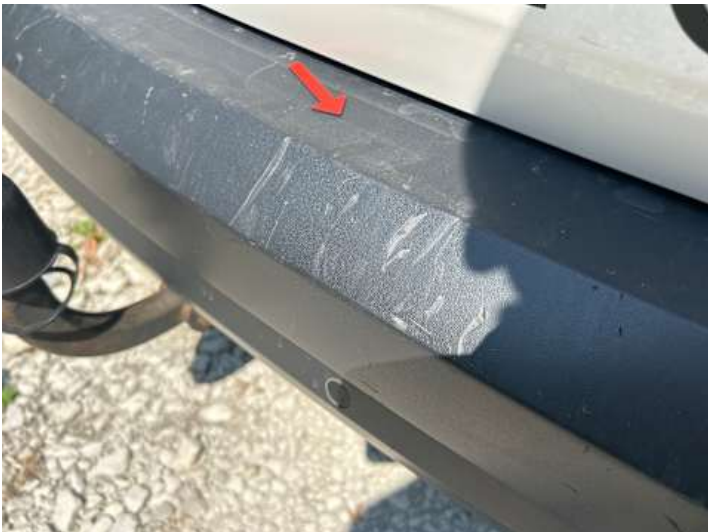
Stoßstange hinten (Kratzer)

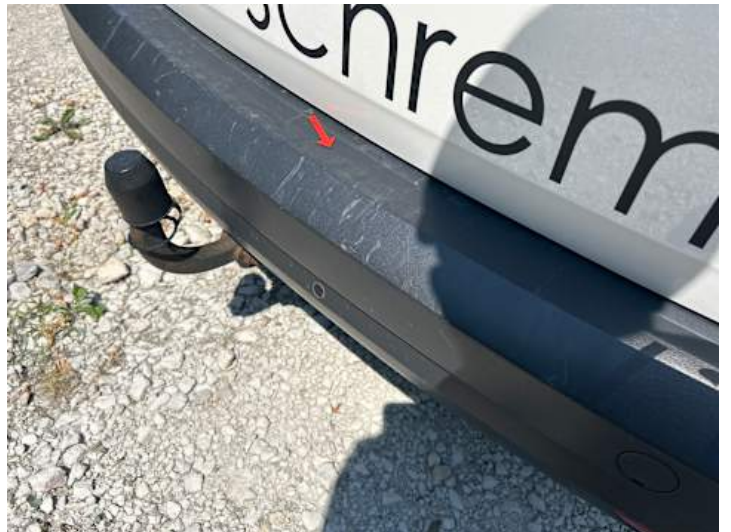
Stoßstange hinten (Kratzer)

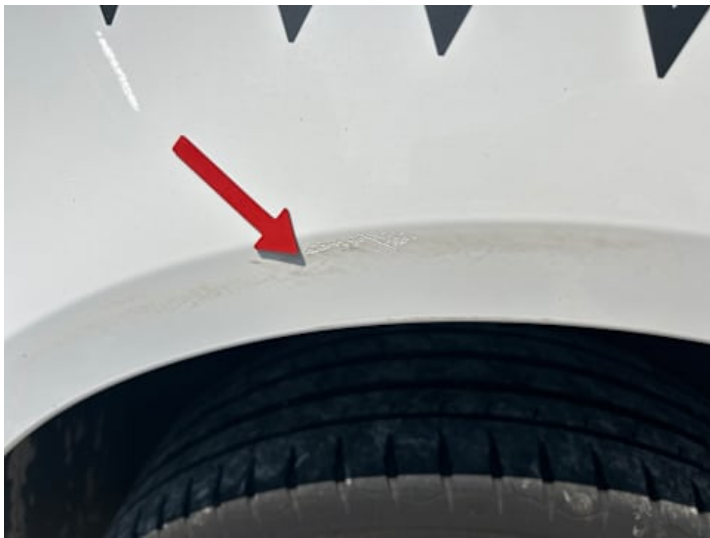
Seitenteil hinten rechts (Kratzer)

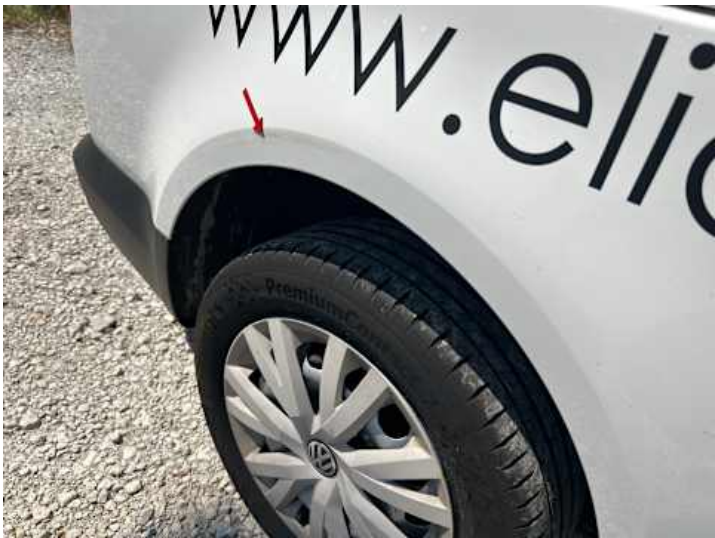
Seitenteil hinten rechts (Kratzer)

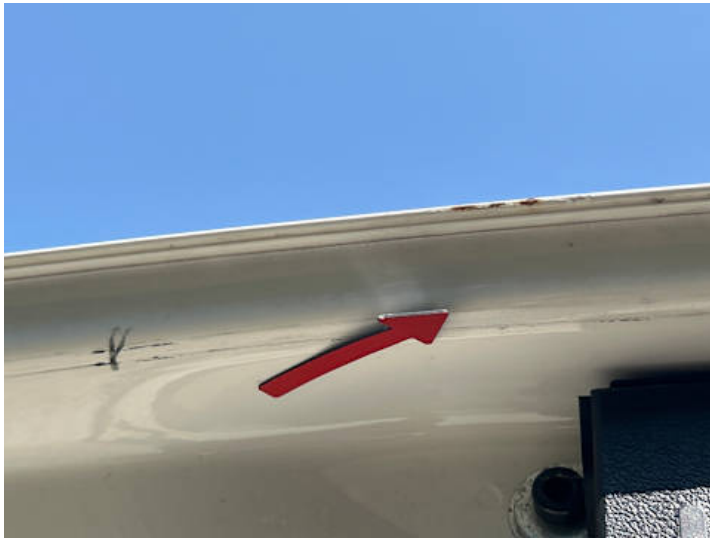
Heckklappe (Kratzer, Rost)

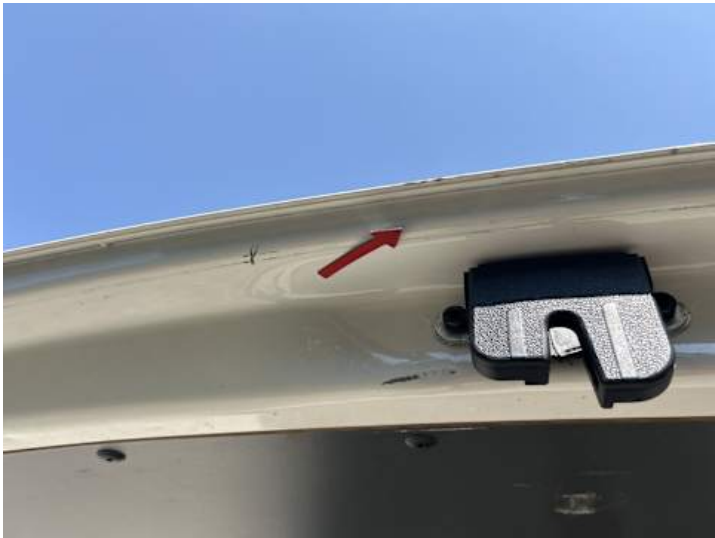
Heckklappe (Kratzer, Rost)

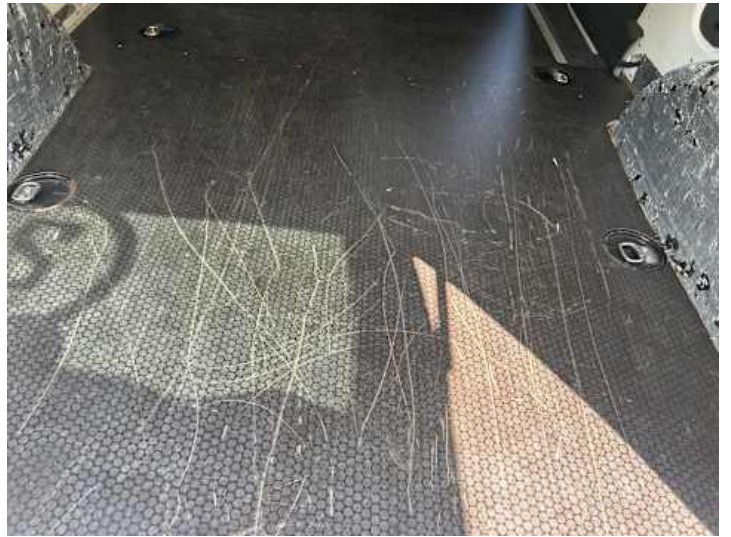
Innenraum (Kratzer)

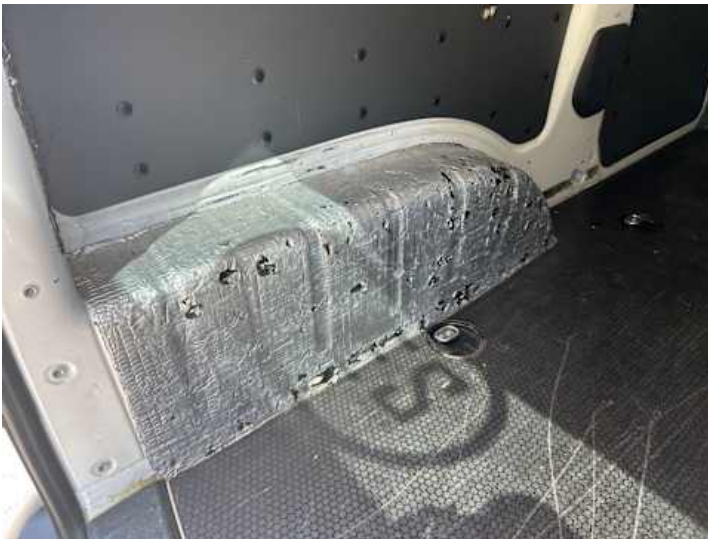
Innenraum (Kratzer)

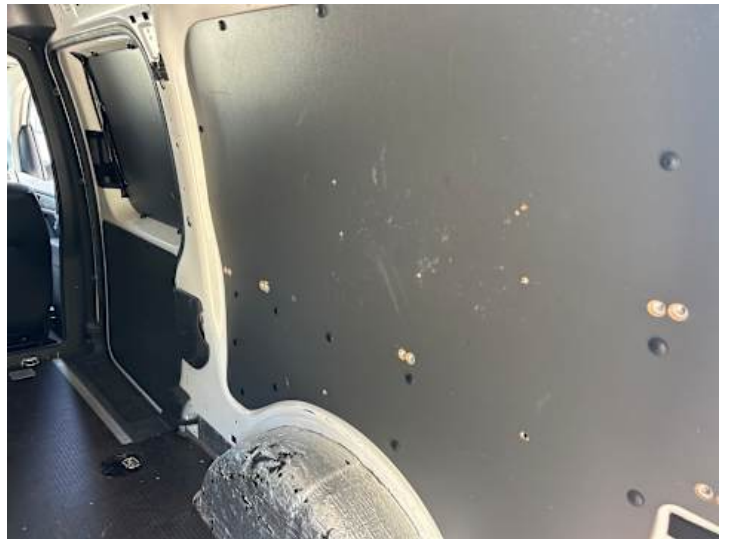
Innenraum (Kratzer)

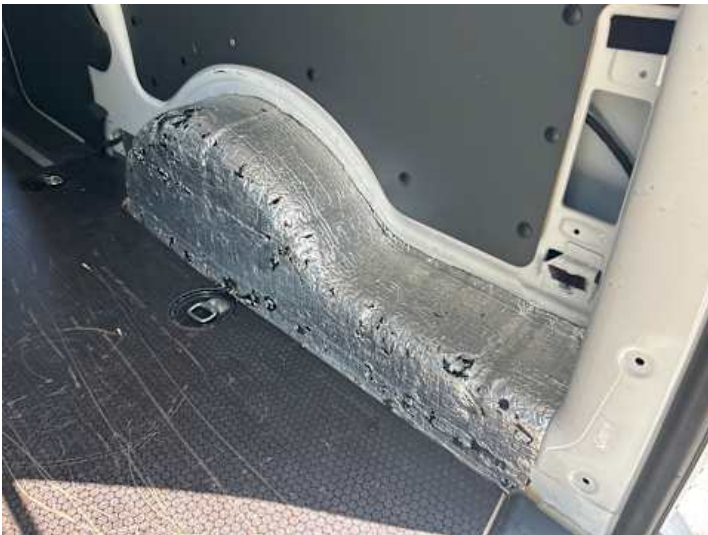
Innenraum (Kratzer)
