## Toyota Yaris Cool

EZ 11/2009 | Kleinwagen | Benzin | Schaltgetriebe | 129.697km  
Besteuerung: Differenzbesteuert (§25a UStG)  
Fahrzeugstandort: 21\*\*\*  
Fahrzeug aufgenommen am: 04.08.2026

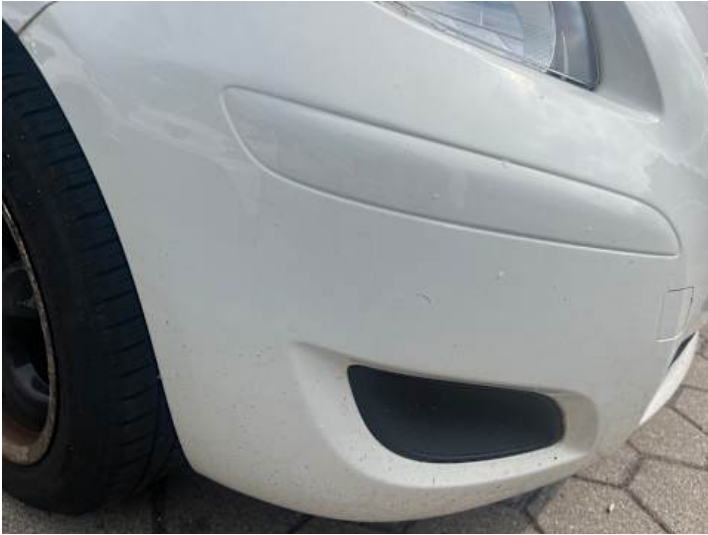
Stoßstange vorne (Kratzer)

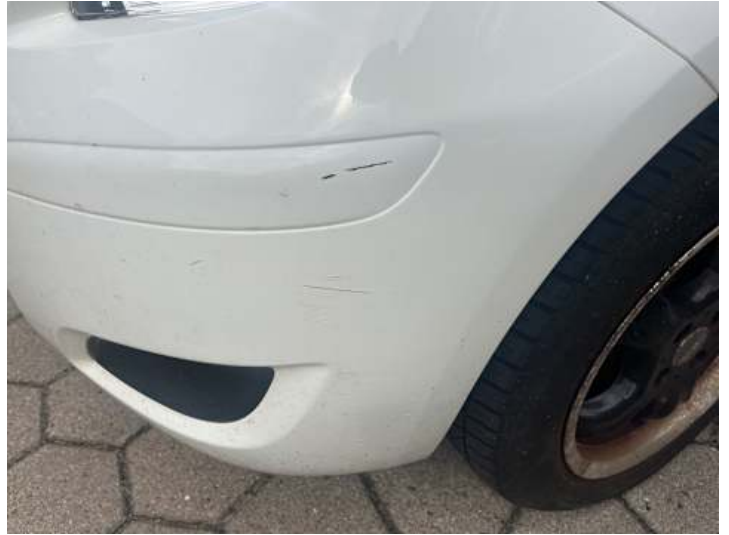
Stoßstange vorne (Kratzer)

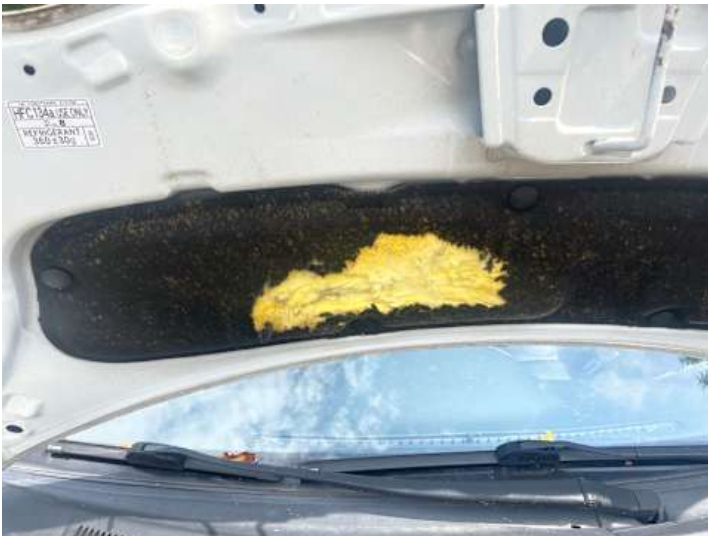
Motorhaube (Anderer Schaden): Dämmmatte beschädigt

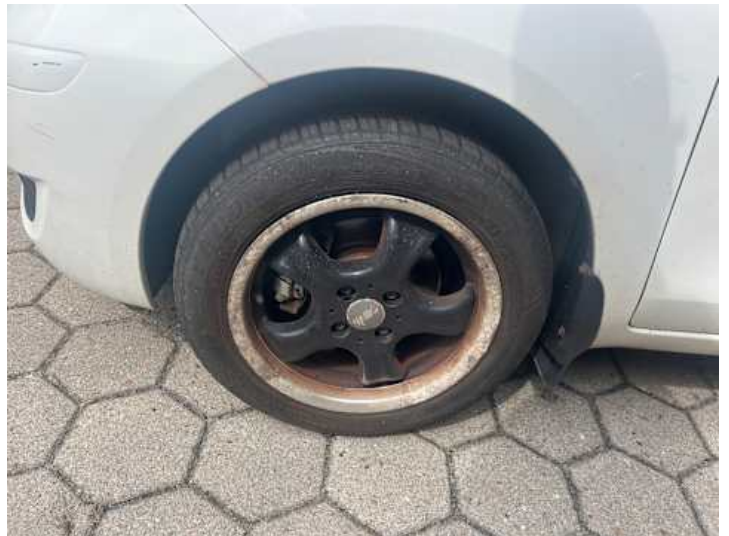
Rad (Rost)

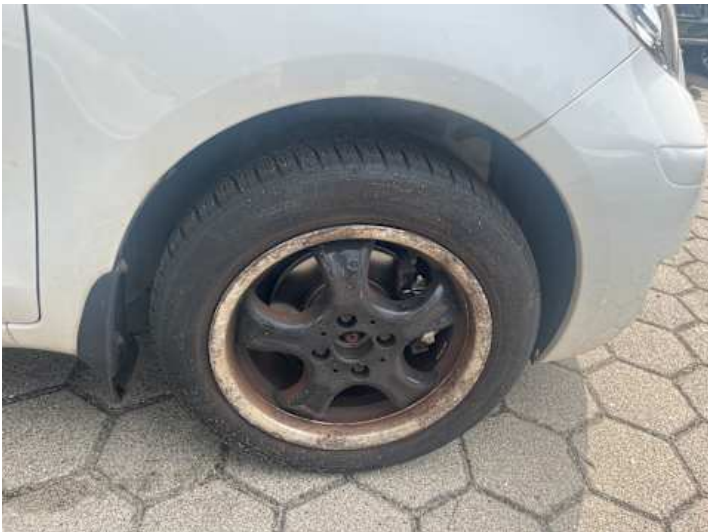
Rad (Kerben)

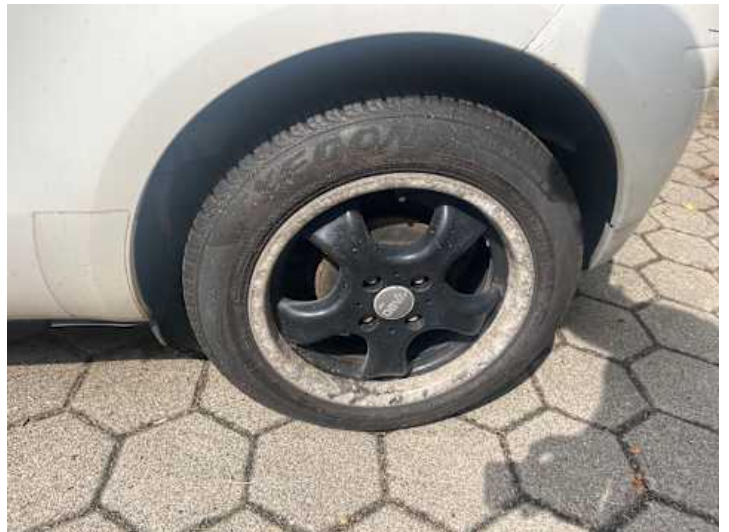
Rad (Rost)

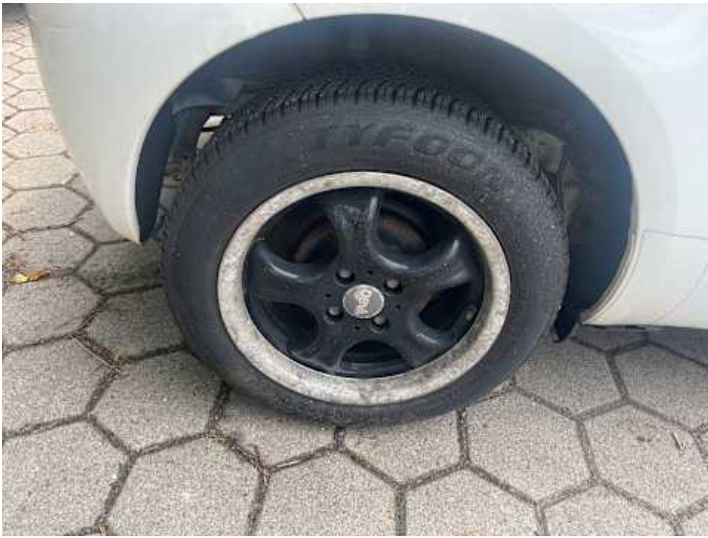
Rad (Kerben)

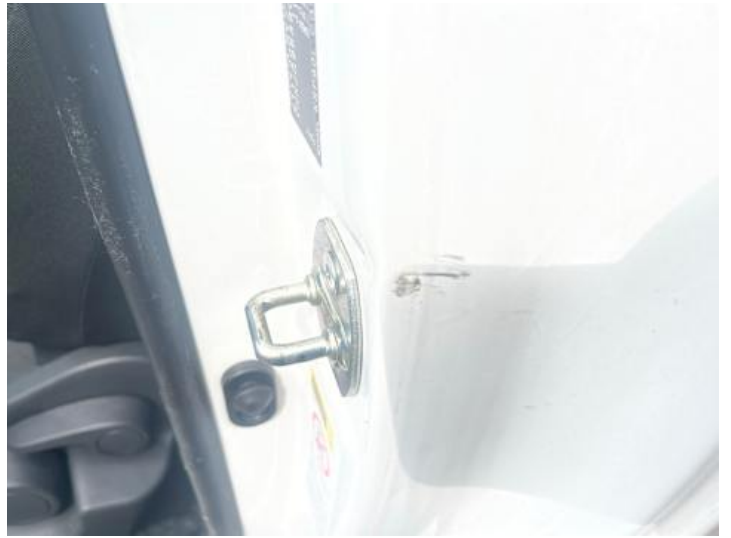
Fahrtür (Kratzer, Lackschaden)

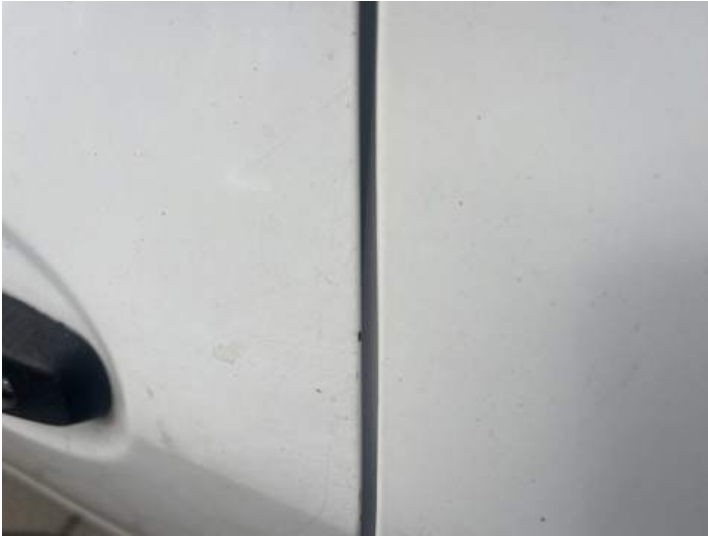
Fahrtür (Lackschaden, Rost)

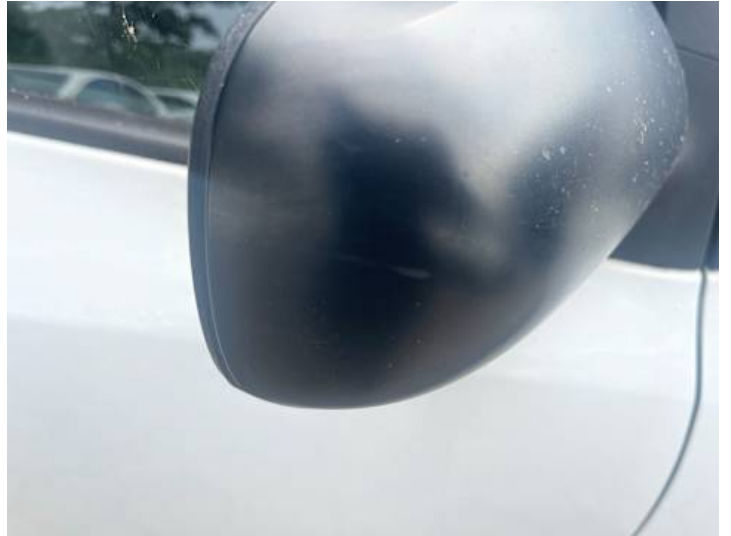
Beifahrtür (Kratzer)

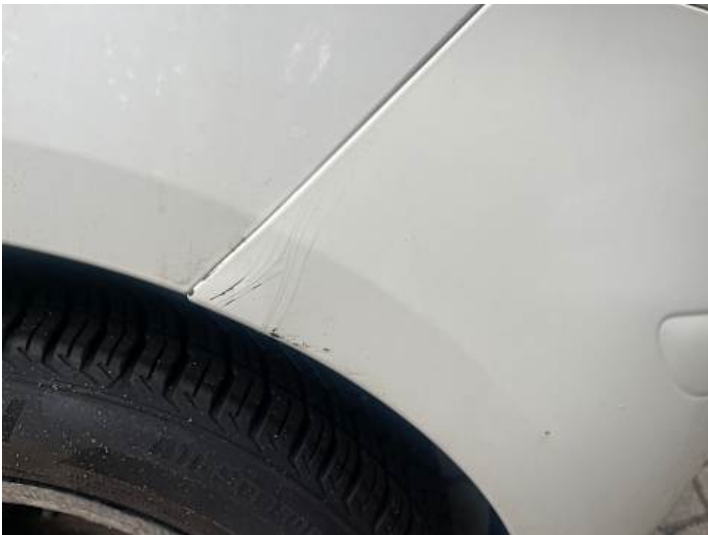
Stoßstange hinten (Kratzer, Lackschaden)

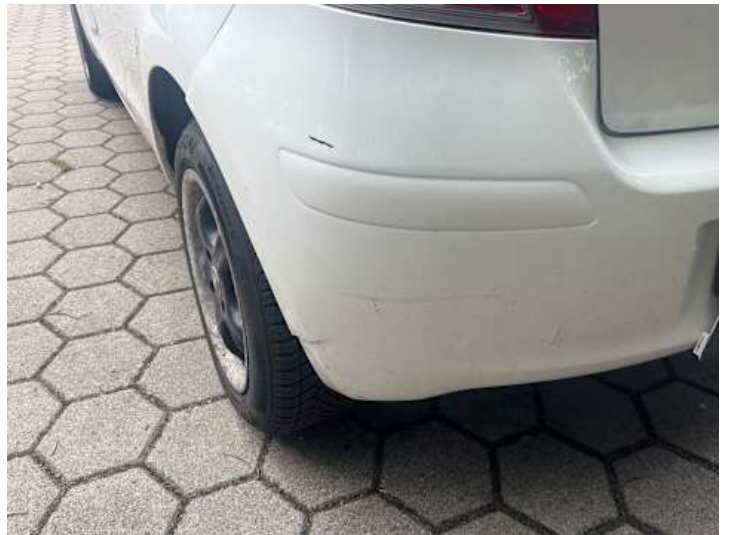
Stoßstange hinten (Kratzer, Lackschaden)

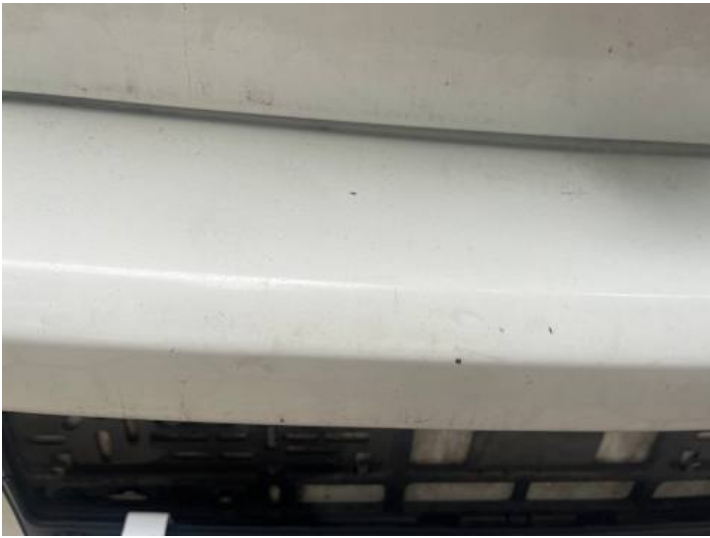
Stoßstange hinten (Kratzer, Lackschaden)

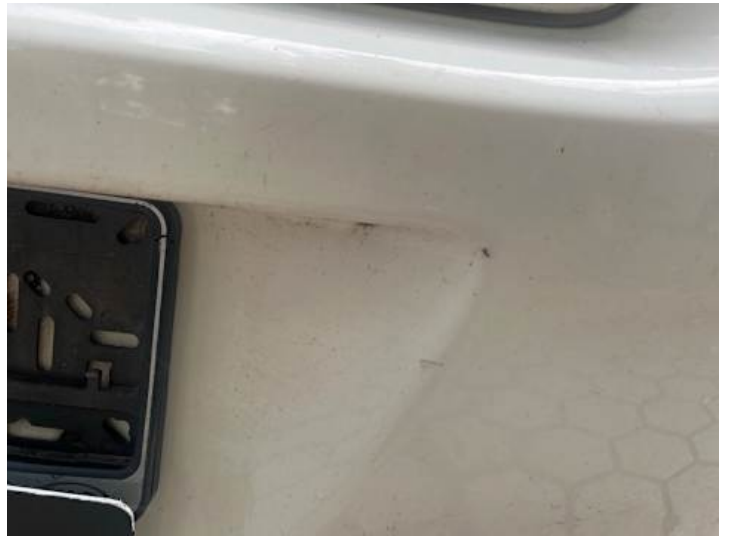
Stoßstange hinten (Kratzer, Lackschaden)

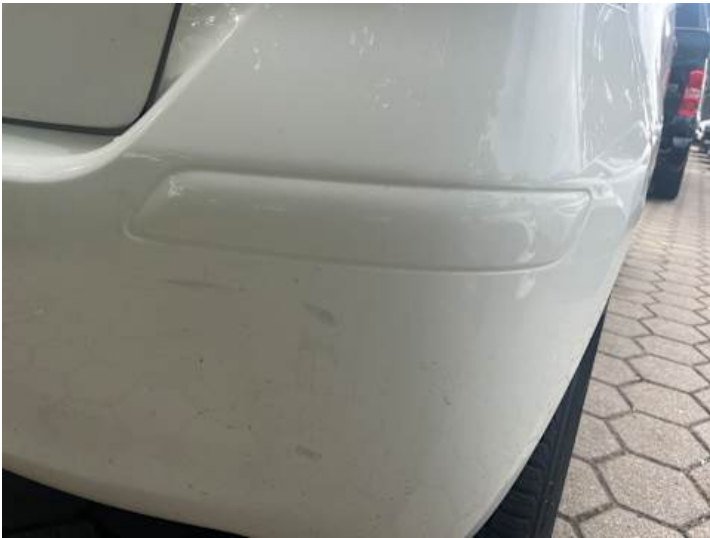
Stoßstange hinten (Kratzer, Lackschaden)

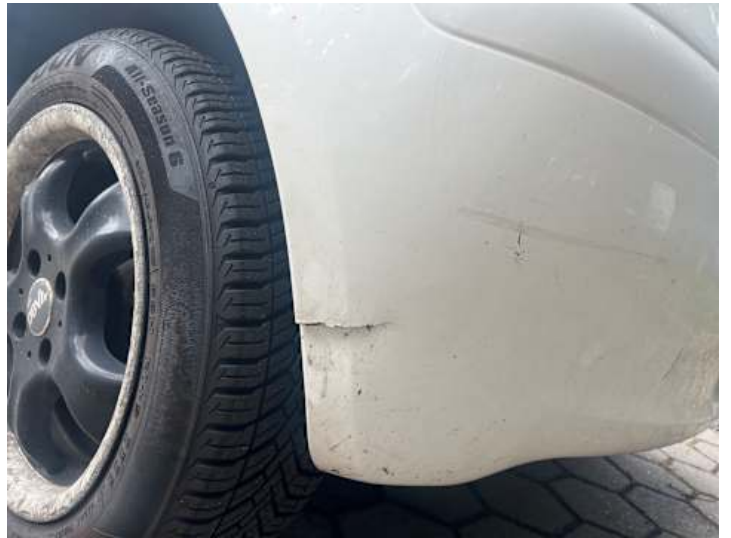
Stoßstange hinten (Riss/Bruch)

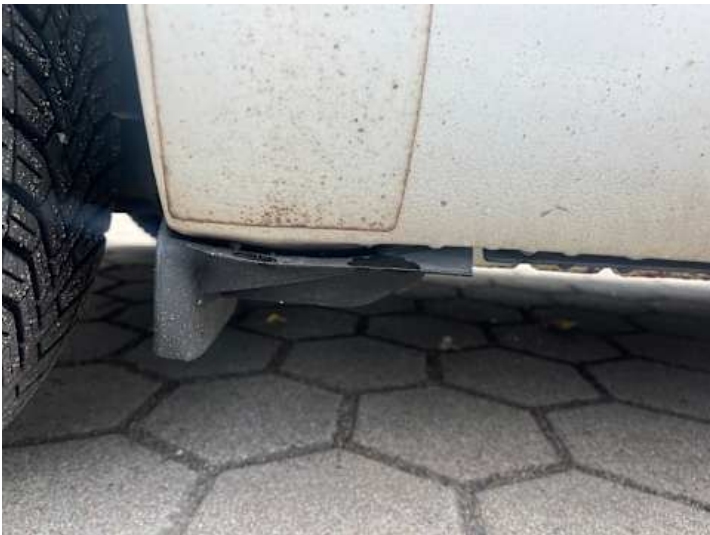
Schweller rechts (Riss/Bruch)

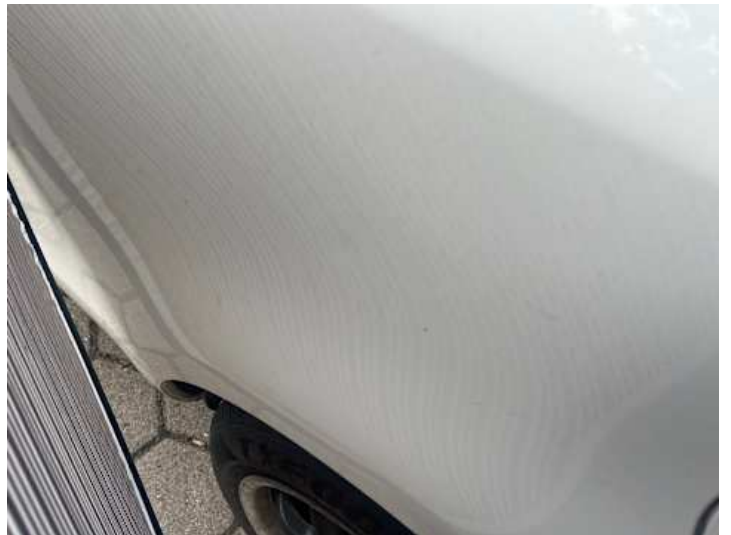
Seitenteil hinten links (Delle)

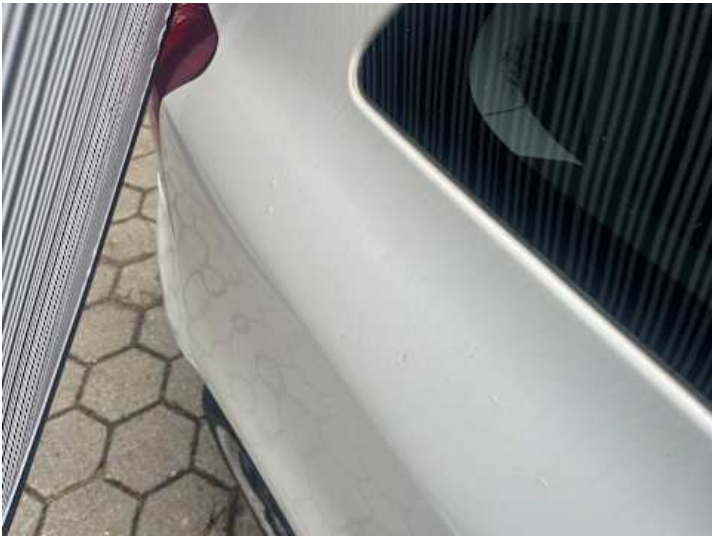
Seitenteil hinten rechts (Delle)

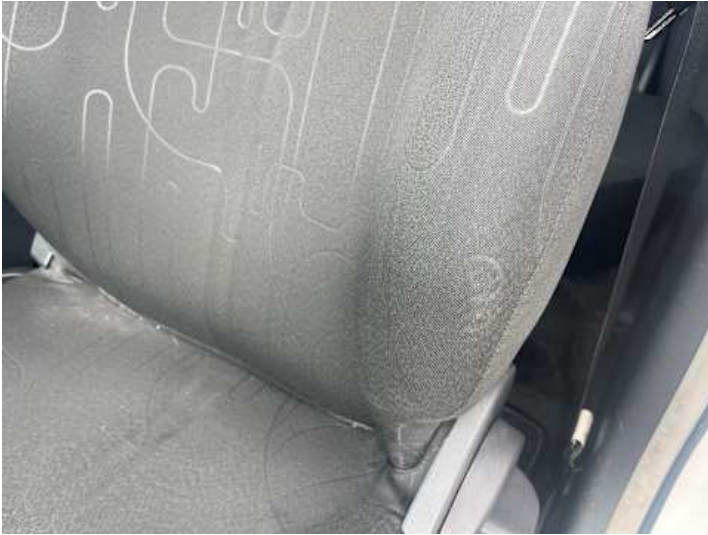
Innenraum (Verschleiß)

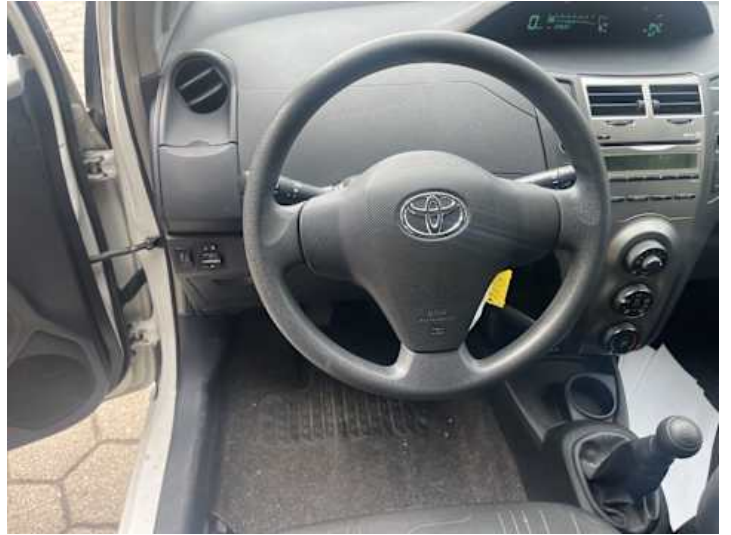
Innenraum (Verschleiß)

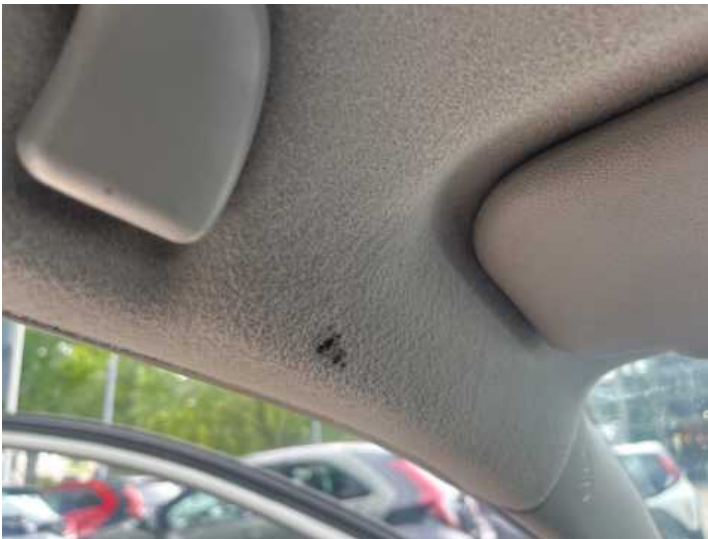
Innenraum (Brandloch)

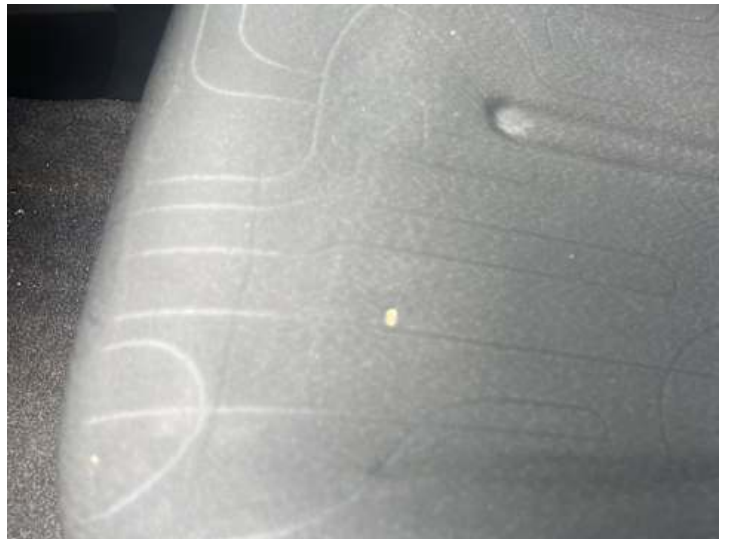
Innenraum (Brandloch)
