## Audi A4 Avant

EZ 08/2008 | Kombi | Benzin | Schaltgetriebe | 235.895km  
Besteuerung: Differenzbesteuert (§25a UStG)  
Fahrzeugstandort: 59\*\*\*  
Fahrzeug aufgenommen am: 30.07.2026

# Hinweise zum Zustandsbericht

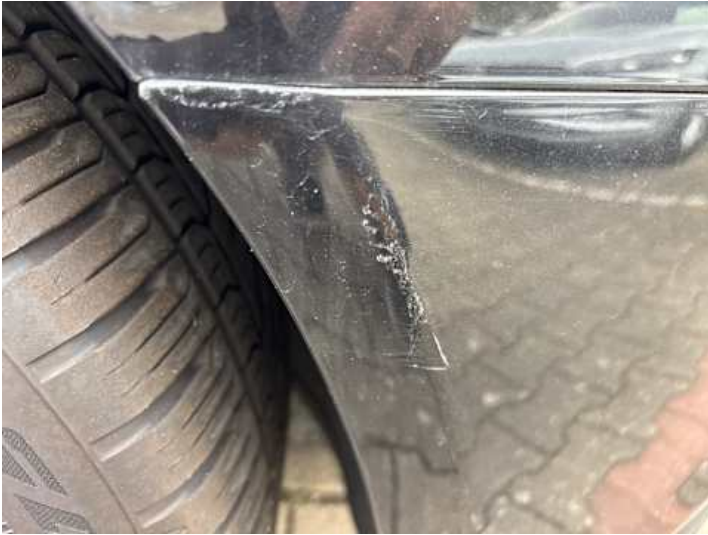
Stoßstange vorne (Kratzer)

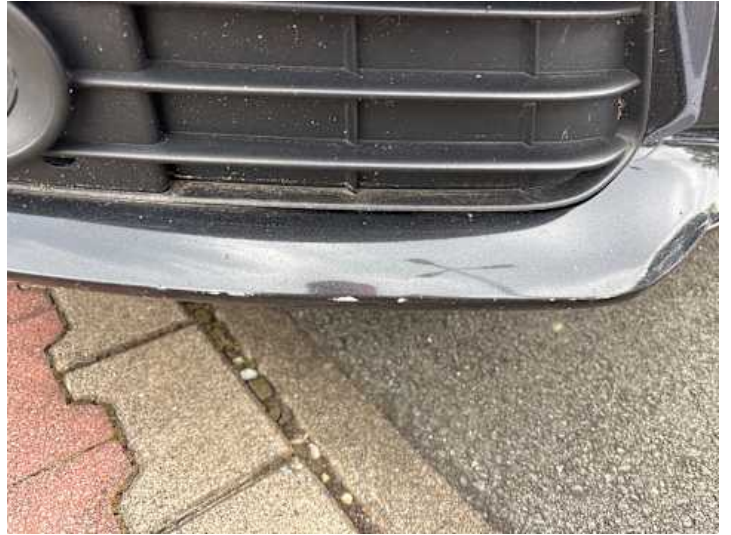
Stoßstange vorne (Kratzer)

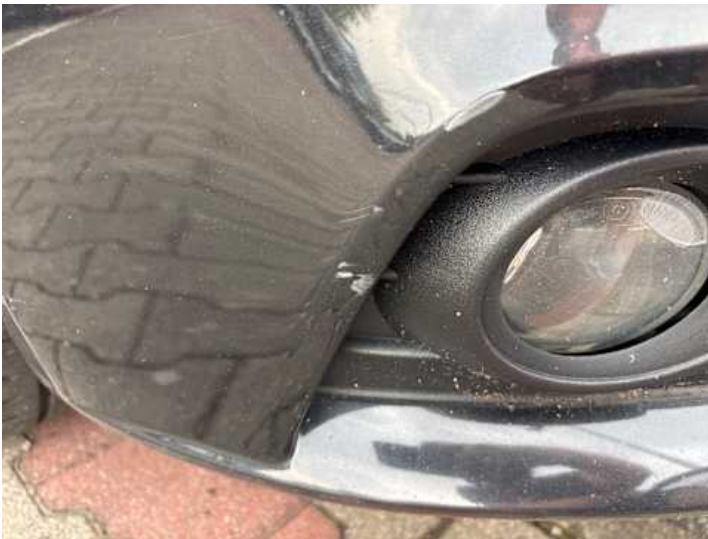
Stoßstange vorne (Kratzer)

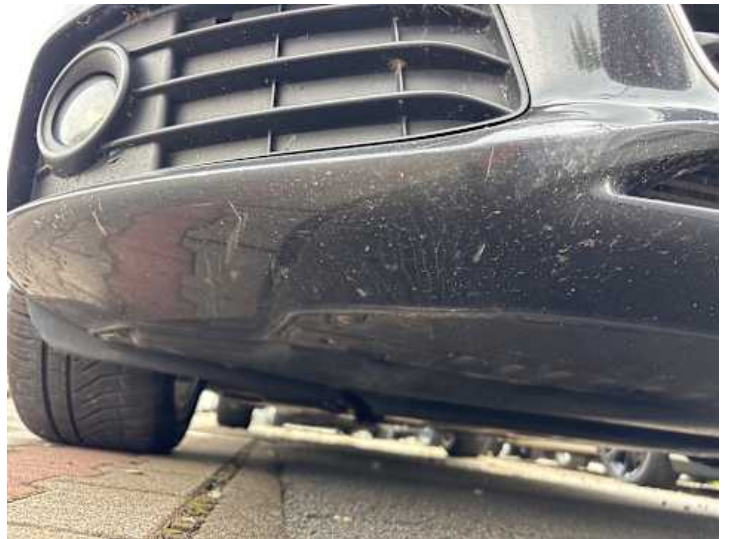
Stoßstange vorne (Kratzer)

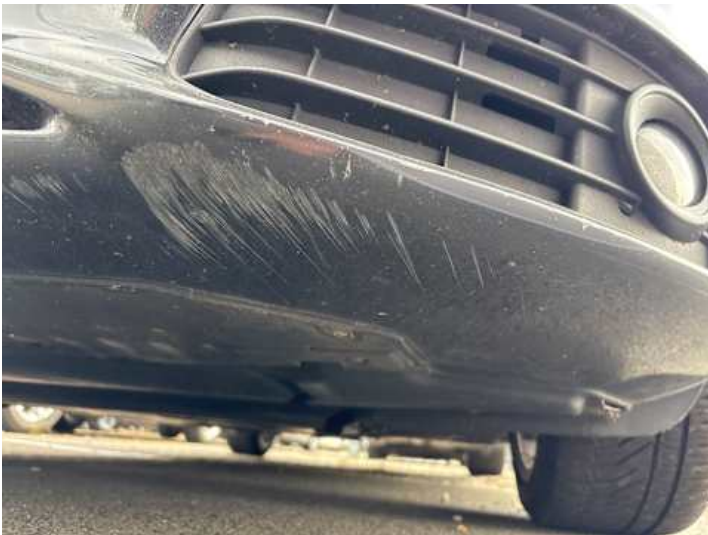
Stoßstange vorne (Kratzer)

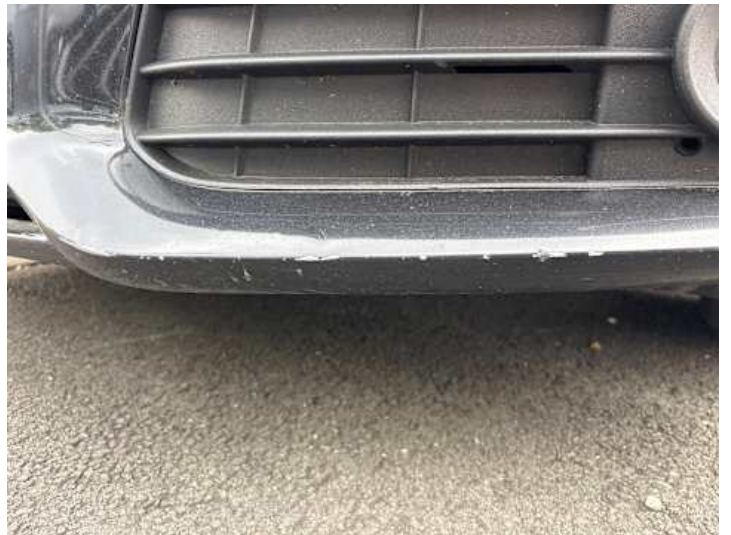
Stoßstange vorne (Kratzer)

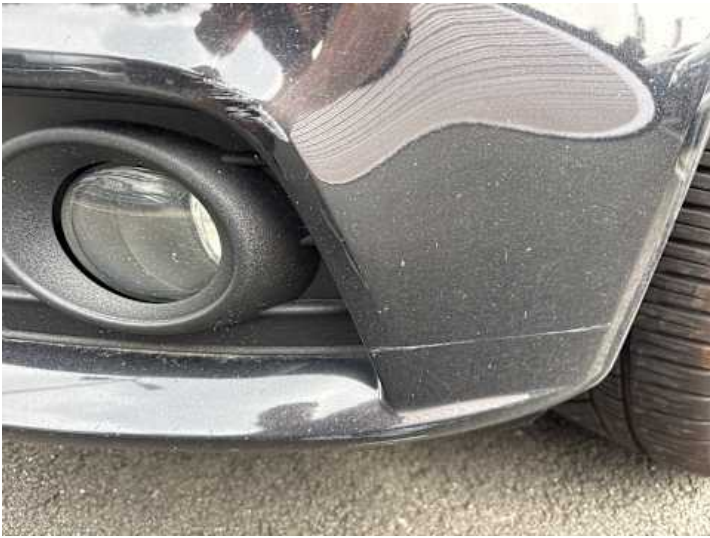
Stoßstange vorne (Kratzer)

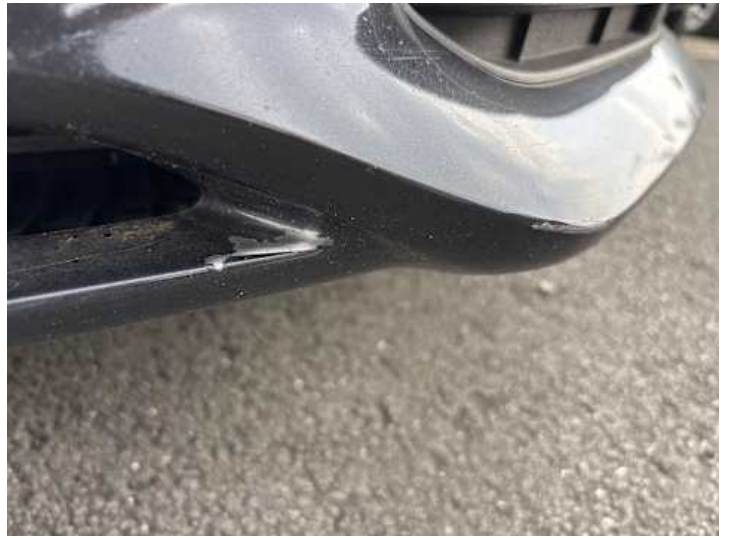
Stoßstange vorne (Lackschaden, Verformung)

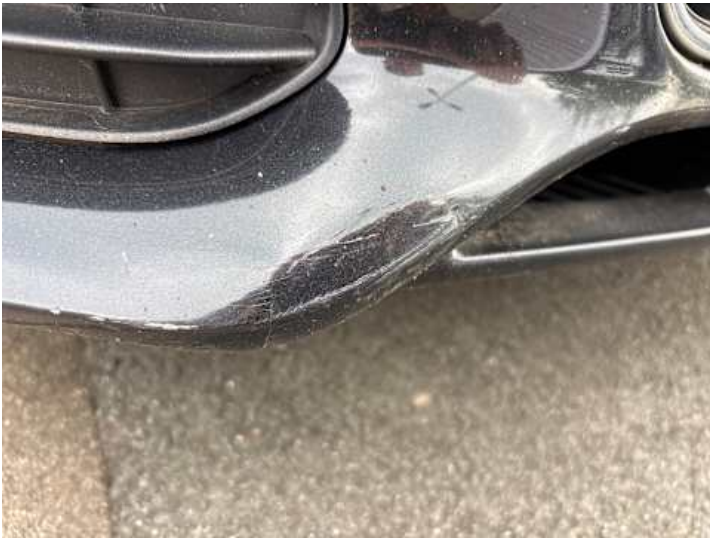
Stoßstange vorne (Lackschaden, Verformung)

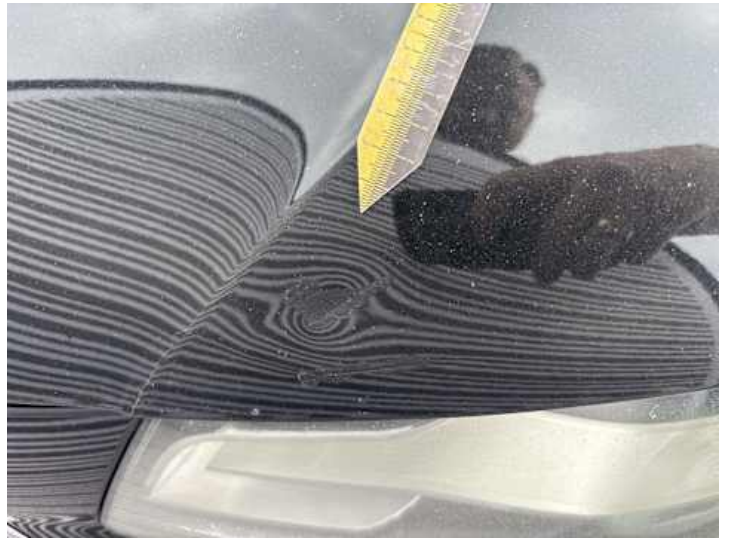
Motorhaube (Kratzer, Unsachgemäß instand gesetzt, Delle)

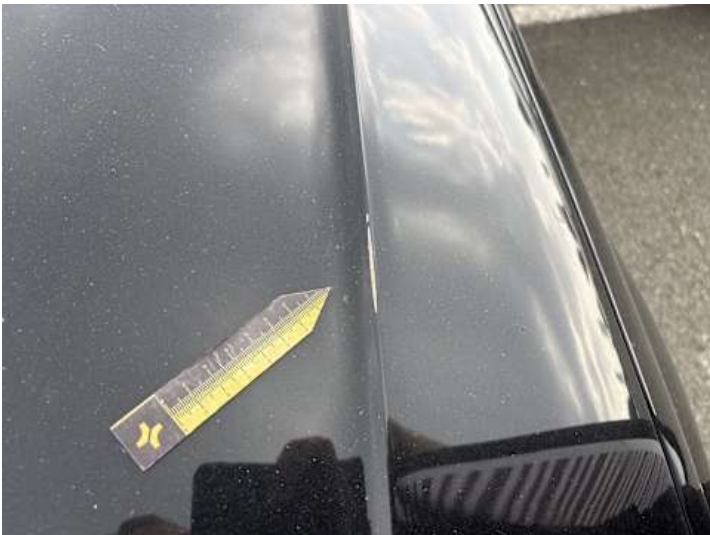
Motorhaube (Kratzer, Lackschaden)

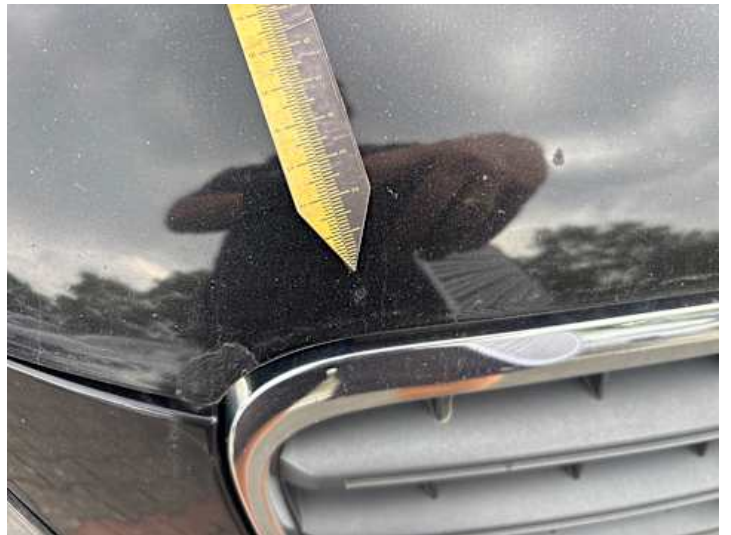
Motorhaube (Steinschlag, Unsachgemäß instand gesetzt)

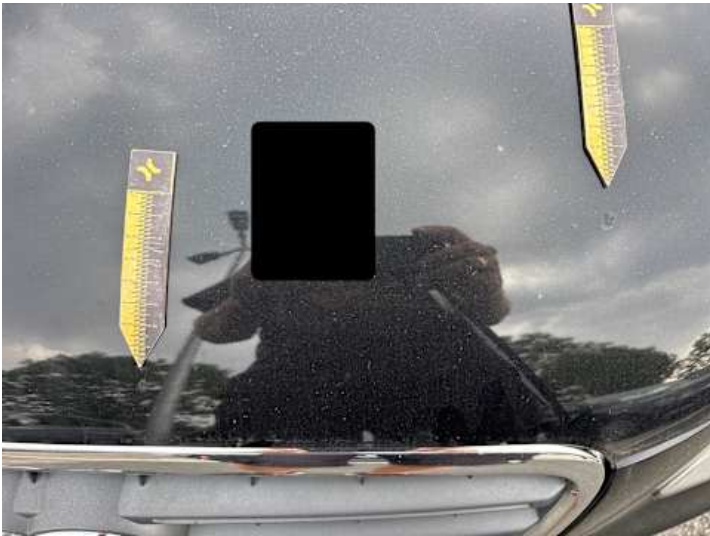
Motorhaube (Steinschlag, Unsachgemäß instand gesetzt)

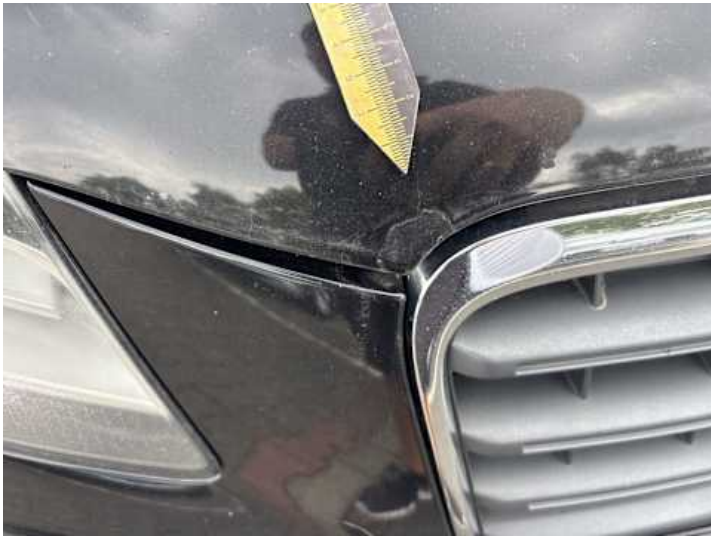
Motorhaube (Rost, Unsachgemäß instand gesetzt)

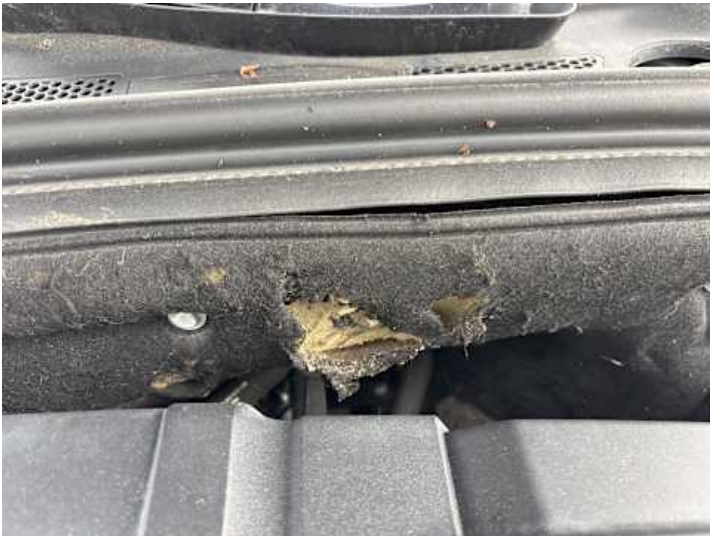
Motorhaube (Riss/Bruch)

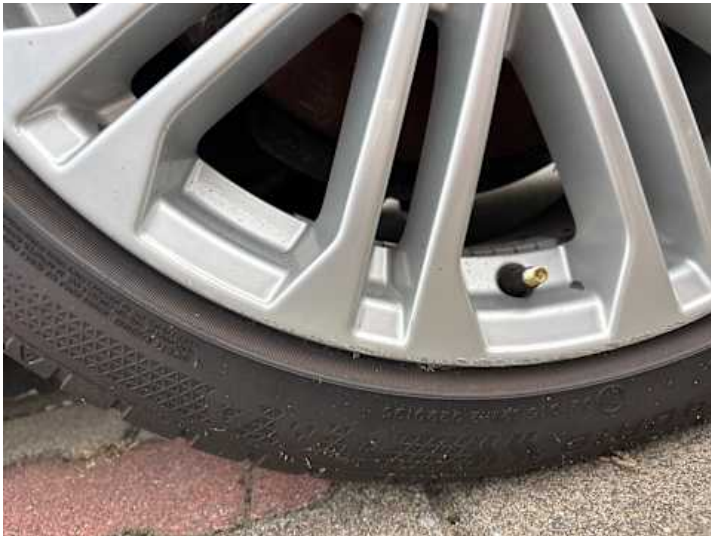
Rad (Kerben)

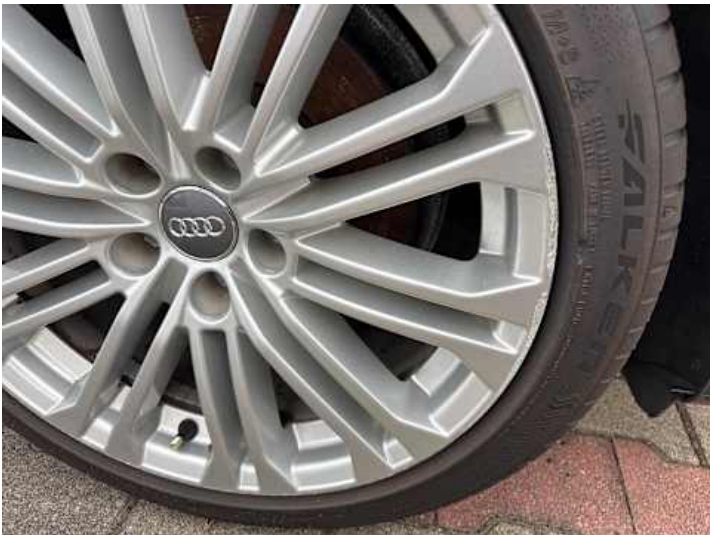
Rad (Kerben)

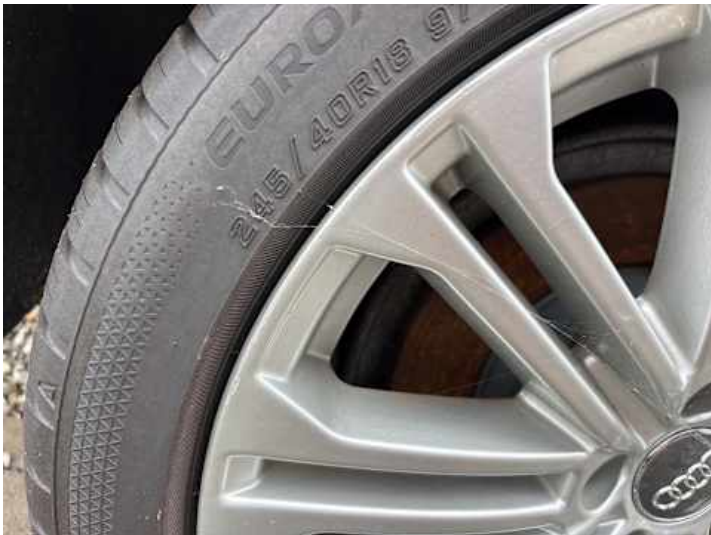
Rad (Kratzer)

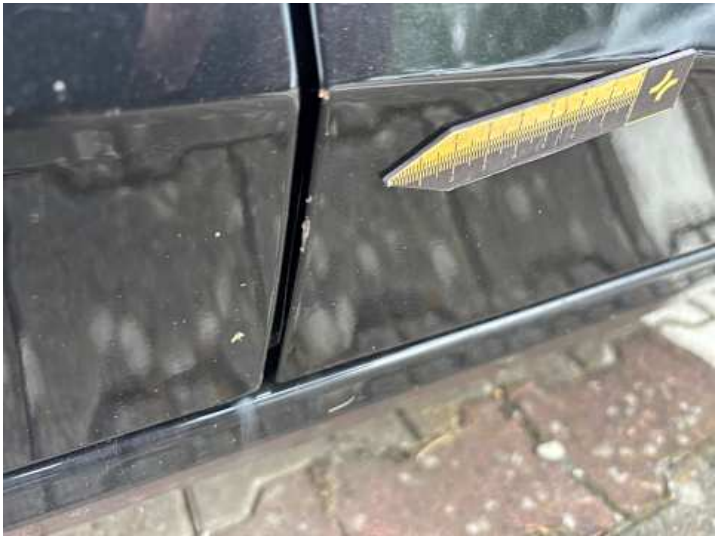
Beifahrer­tür (Kratzer)

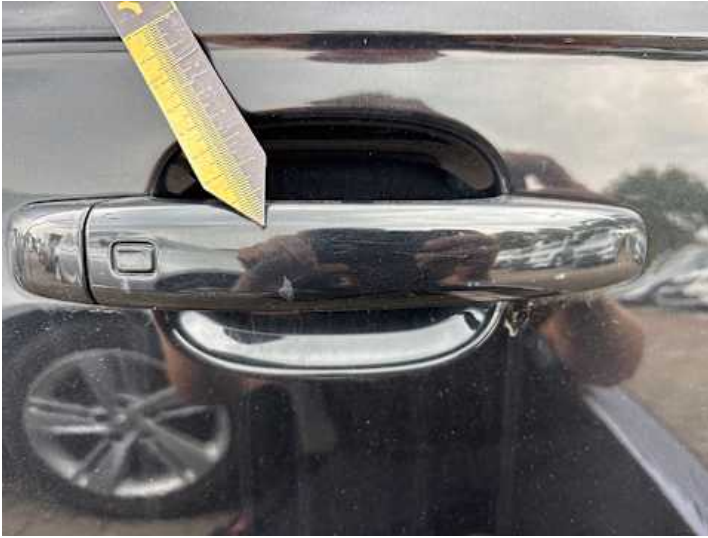
Beifahrer­tür (Kratzer)

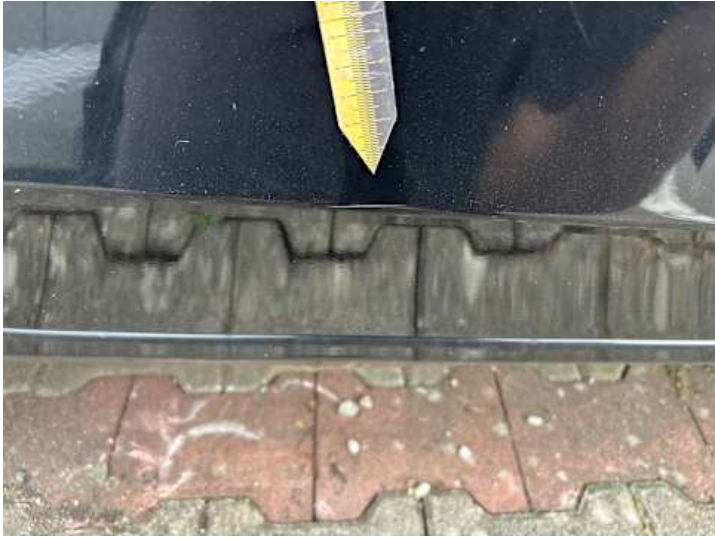
Türe hinten rechts (Kratzer)

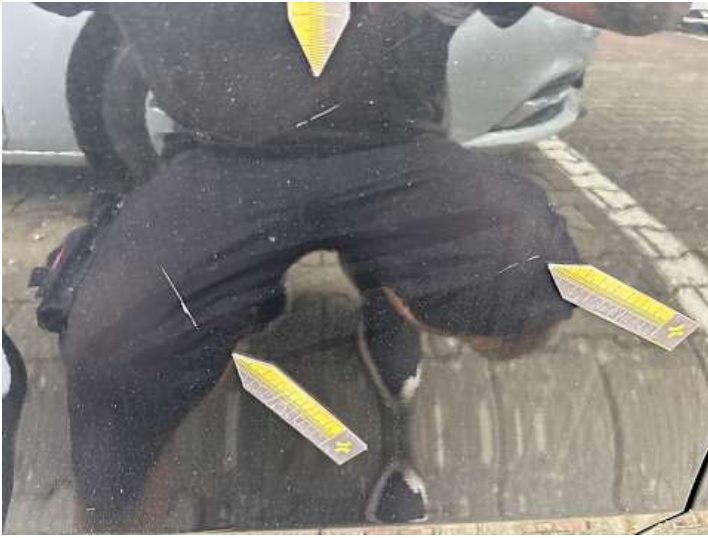
Türe hinten rechts (Kratzer)

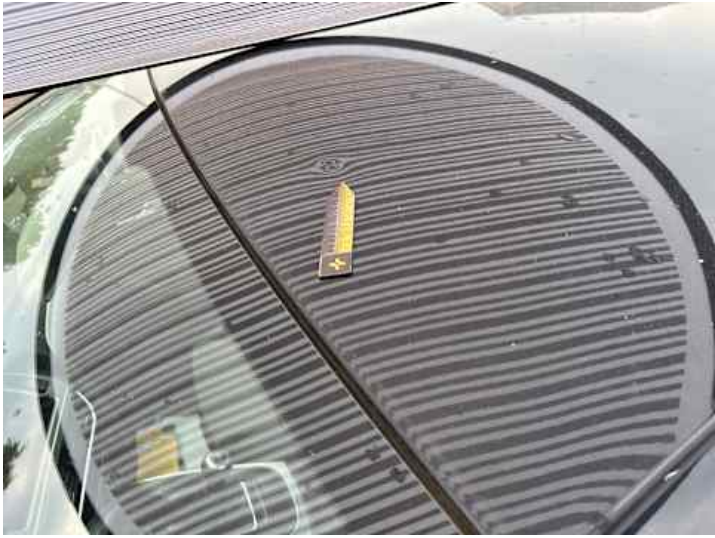
Dach (Delle)

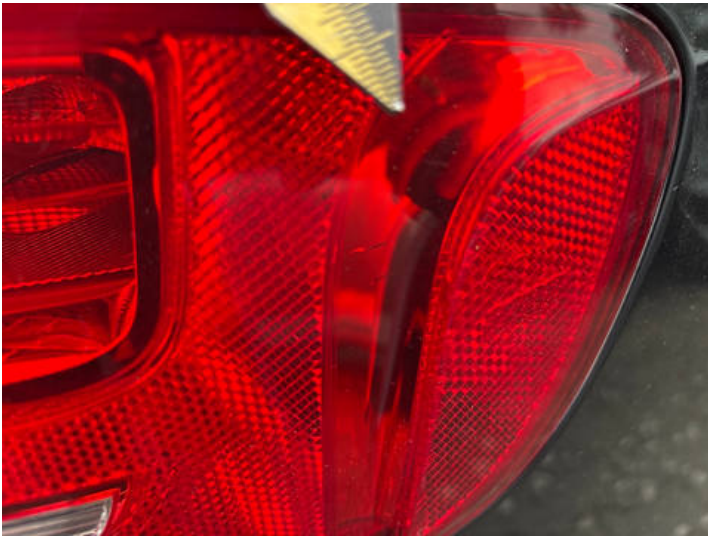
Rücklicht (rechts) (Riss/Bruch)

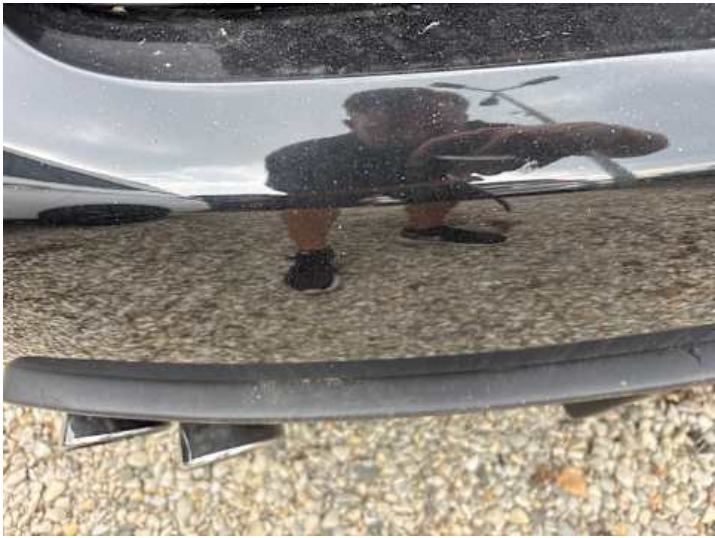
Stoßstange hinten (Kratzer)

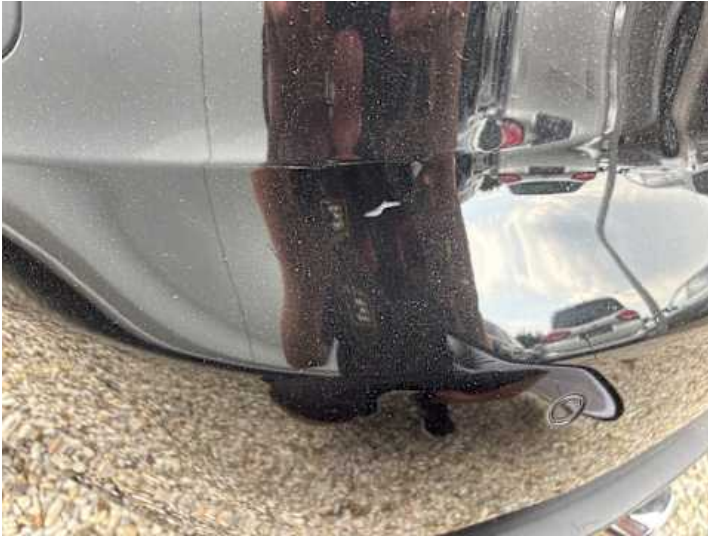
Stoßstange hinten (Kratzer)

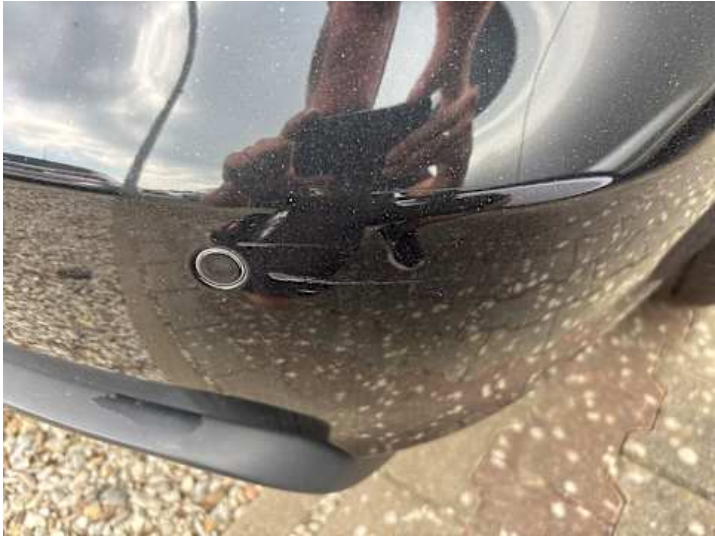
Stoßstange hinten (Kratzer)

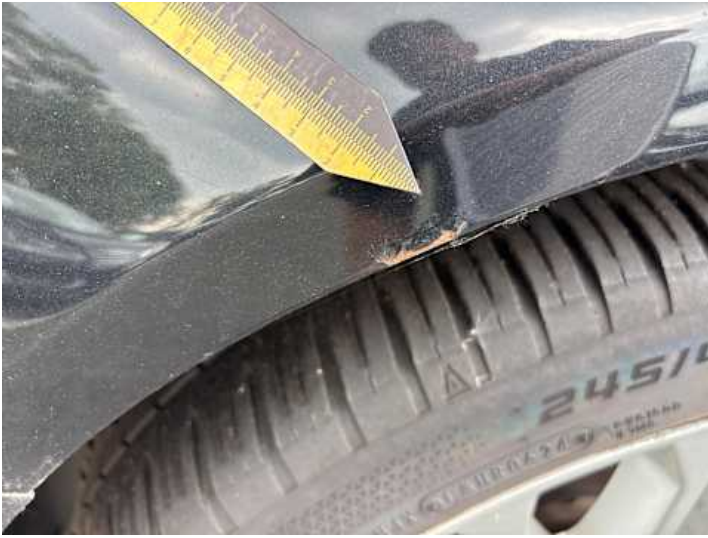
| Fahrzeugteil | Lackschichtdicke (in µm) | Fahrzeugteil | Lackschichtdicke (in µm) |
|---|---|---|---|
| Kotflügel vorne links | 280 | Kotflügel vorne rechts | 140 |

Kotflügel vorne links (Lackschaden, Rost)

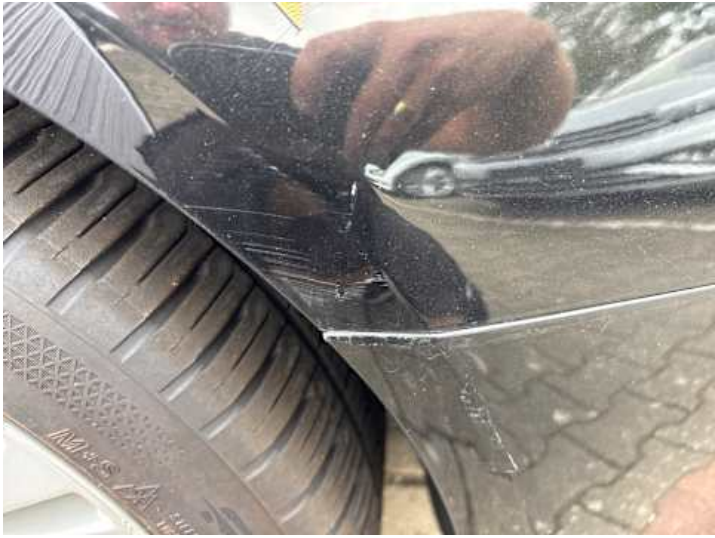
Kotflügel vorne rechts (Delle, Kratzer)

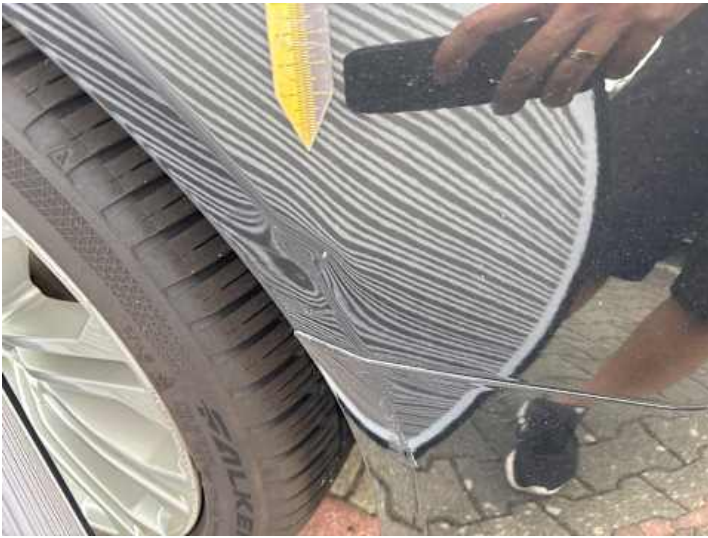
Kotflügel vorne rechts (Delle, Kratzer)

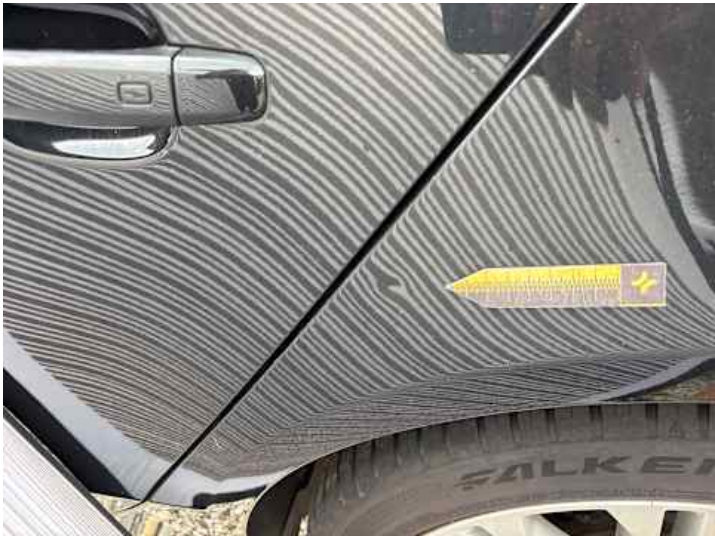
Seitenteil hinten links (Delle)

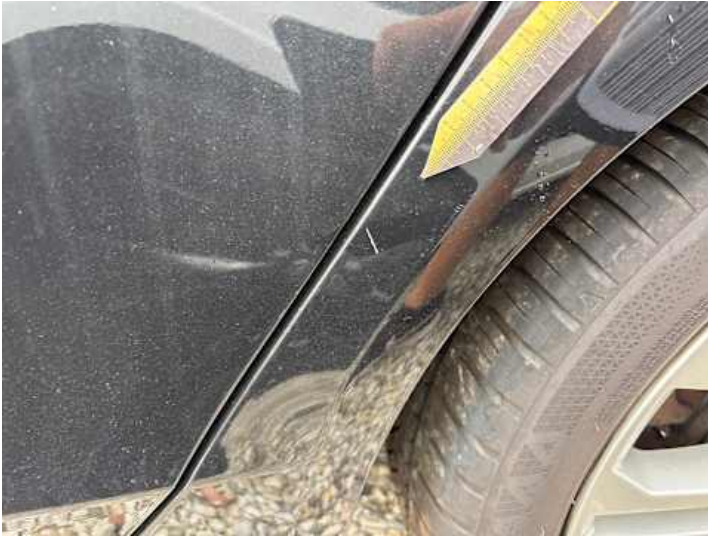
Seitenteil hinten links (Kratzer)

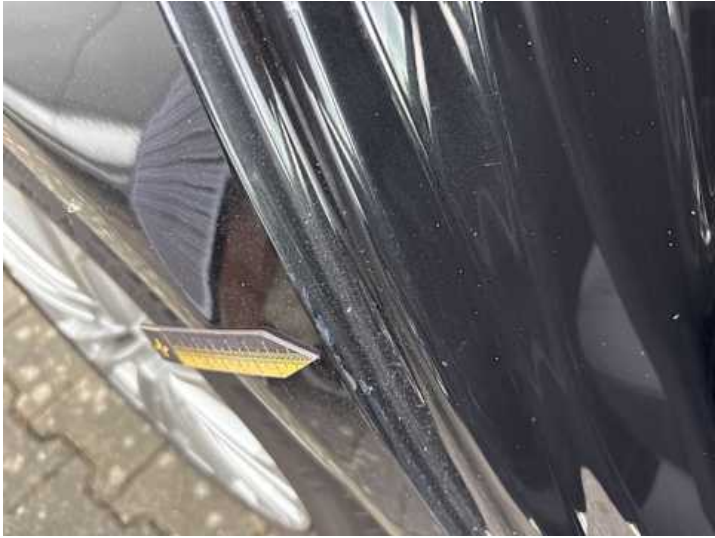
Seitenteil hinten rechts (Kratzer)

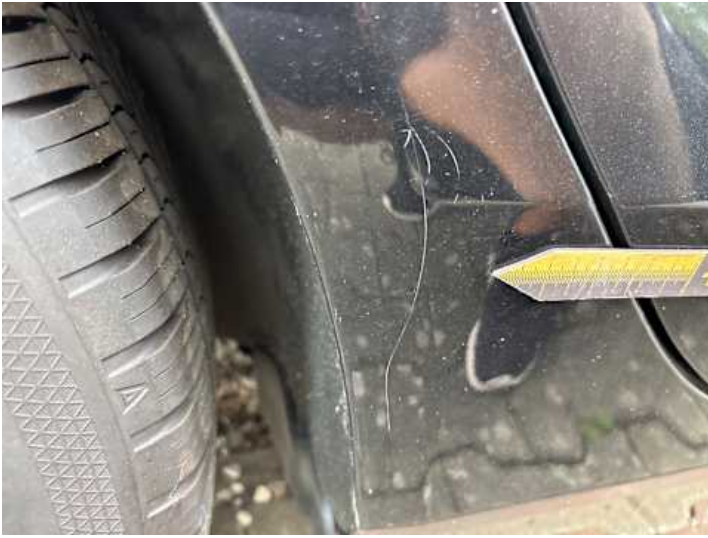
Seitenteil hinten rechts (Kratzer)

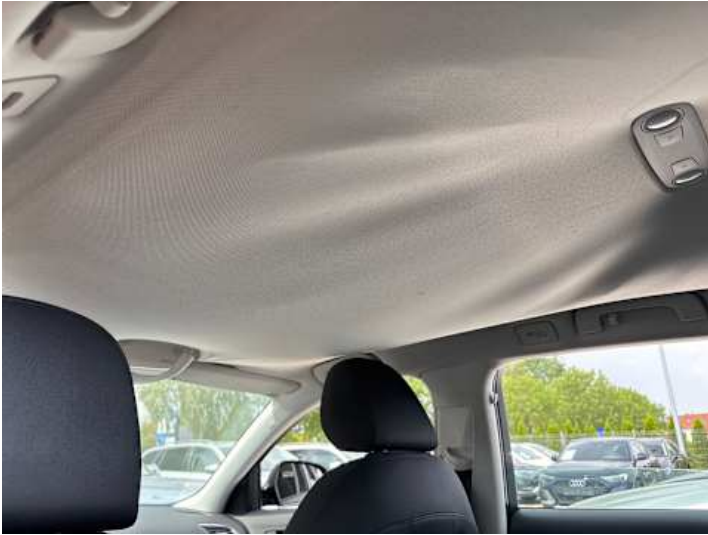
Innenraum (Diverse Schäden)

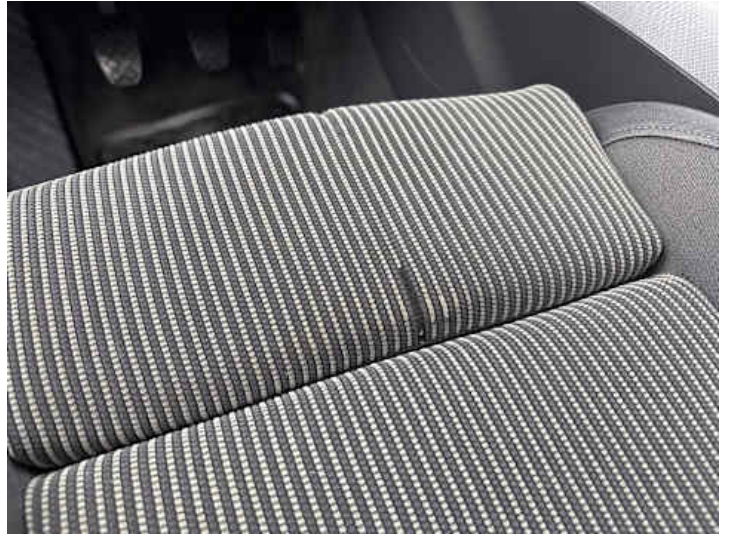
Innenraum (Verschleiß)

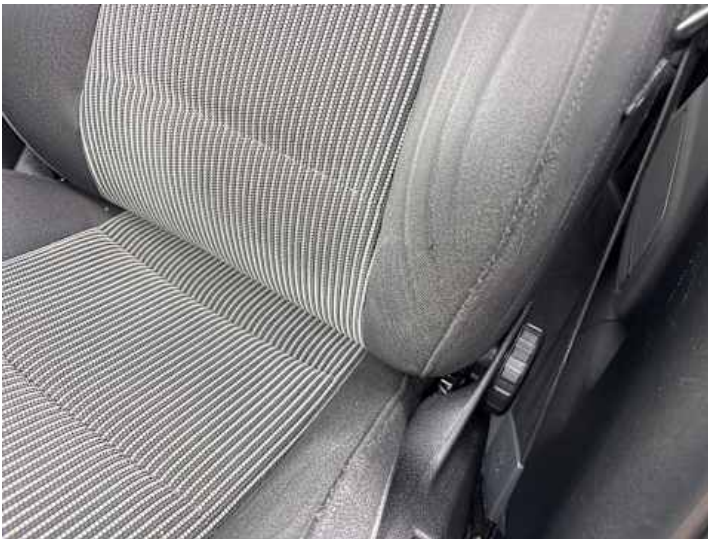
Innenraum (Verschleiß)

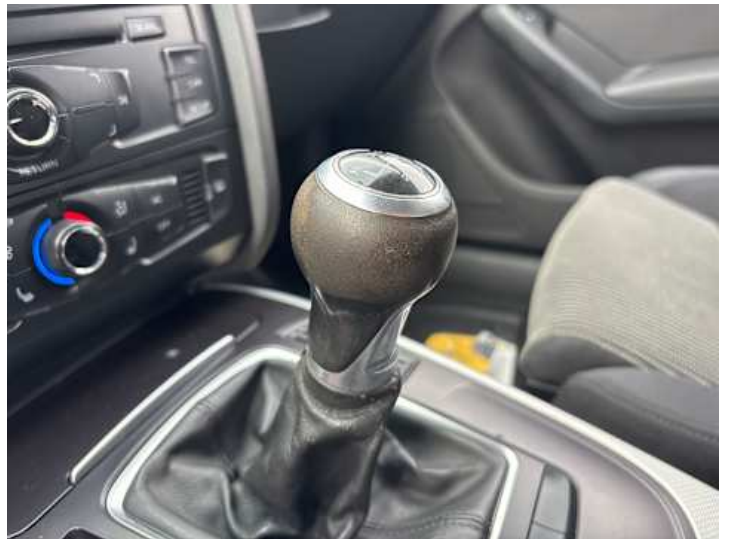
Innenraum (Verschleiß)

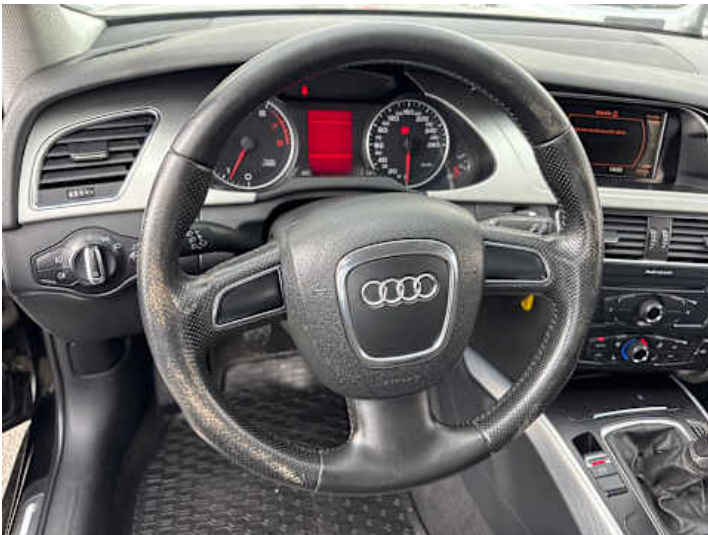
Innenraum (Verschleiß)

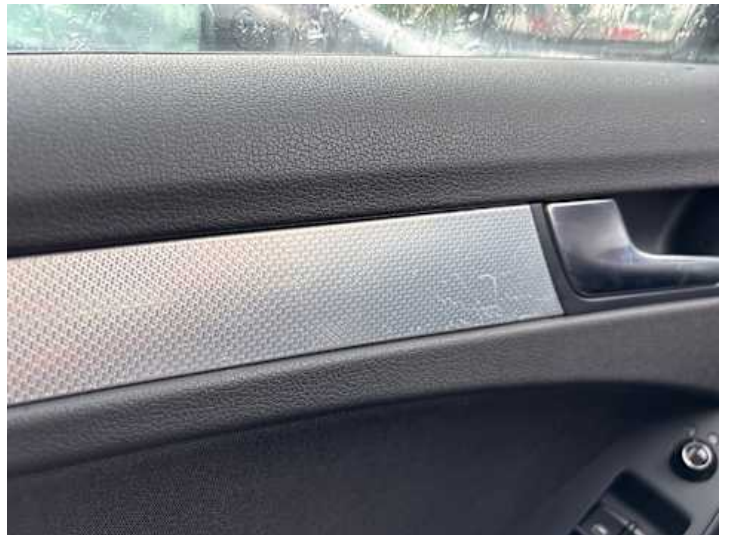
Innenraum (Kratzer)

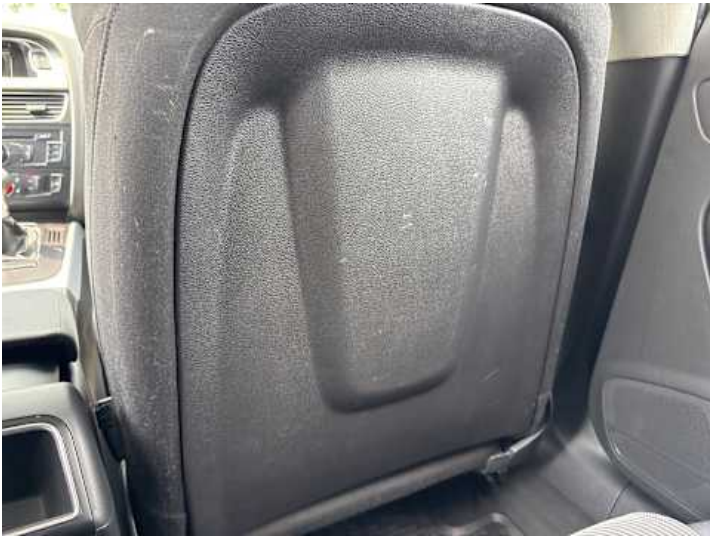
Innenraum (Kratzer)

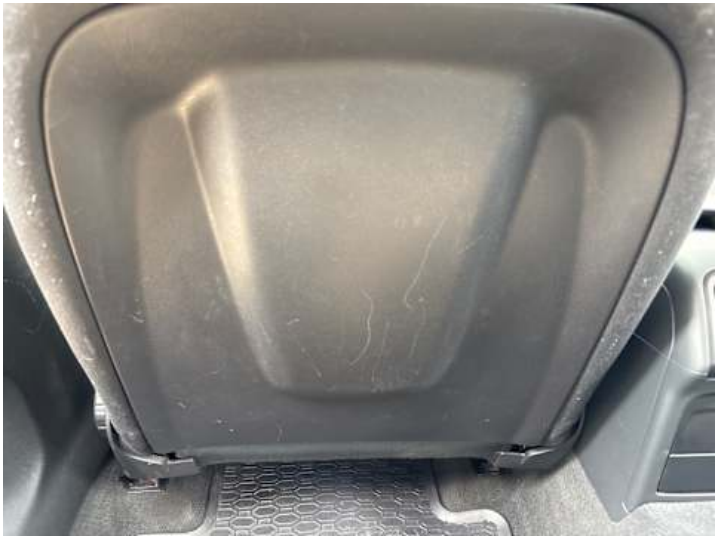
Innenraum (Kratzer)
