## Mazda 6 Nakama Intense

EZ 01/2017 | Kombi | Diesel | Automatikgetriebe | 148.824km  
Besteuerung: Differenzbesteuert (§25a UStG)  
Fahrzeugstandort: 39\*\*\*  
Fahrzeug aufgenommen am: 06.07.2026

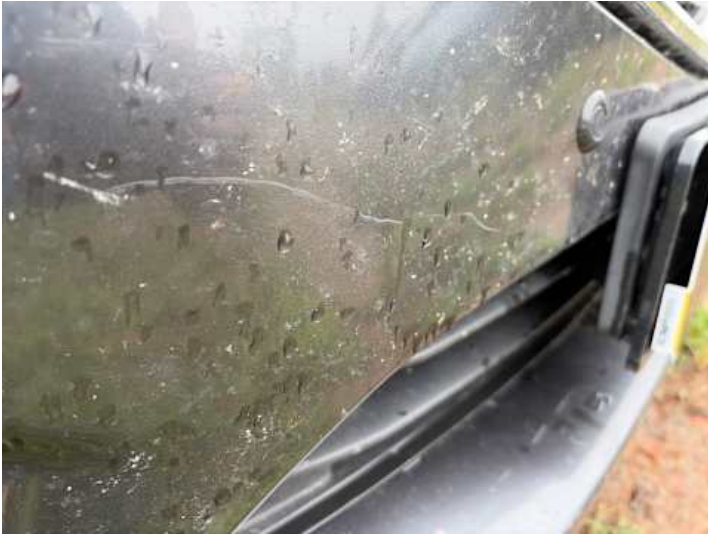
Stoßstange vorne (Kratzer)

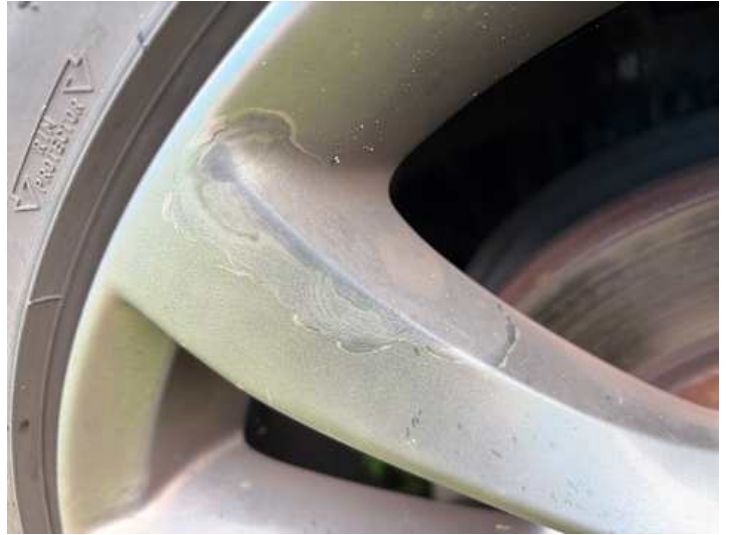
Anderer Schaden

Rad (Anderer Schaden): Beschichtung löst sich

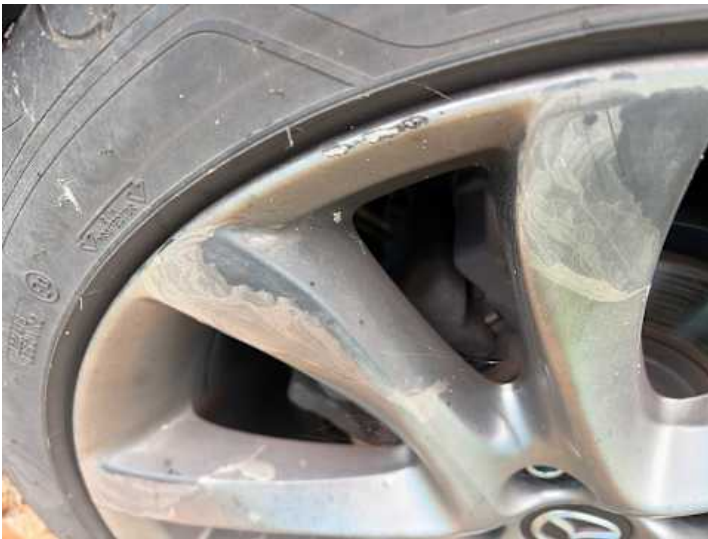
Kerben, Kratzer, Anderer Schaden

Rad (Kerben, Kratzer, Anderer Schaden): Beschichtung löst sich

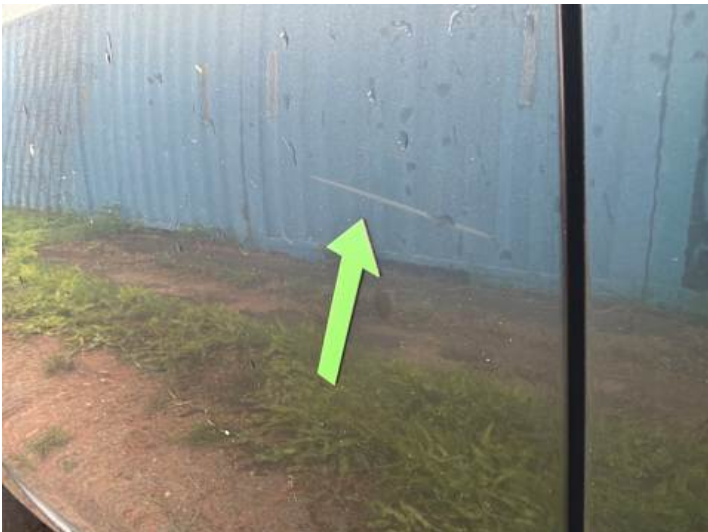
Türe hinten rechts (Kratzer)

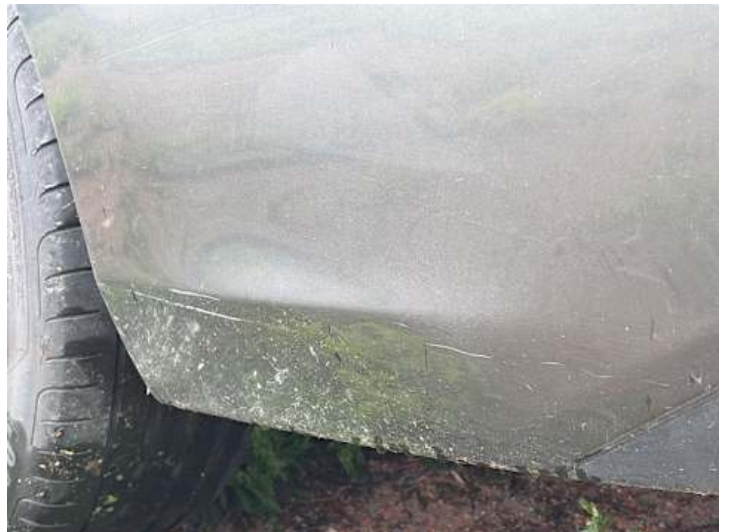
Stoßstange hinten (Kratzer)

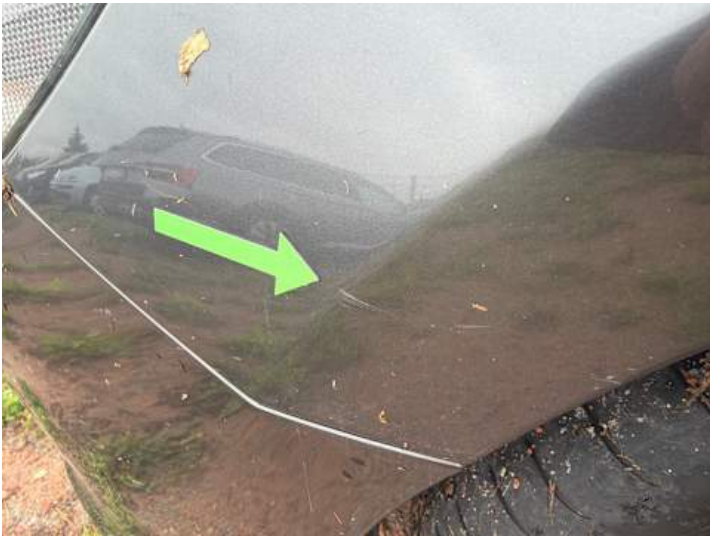
| Fahrzeugteil | Lackschichtdicke (in µm) | Fahrzeugteil | Lackschichtdicke (in µm) |
|---|---|---|---|
| Kotflügel vorne links | 170 | Kotflügel vorne rechts | 95 |

Kotflügel vorne links (Kratzer)
