### BMW sDrive 18 d

EZ 03/2015 | Geländewagen | Diesel | Automatikgetriebe | 156.610km  
Besteuerung: Differenzbesteuert (§25a UStG)  
Fahrzeugstandort: 18\*\*\*  
Fahrzeug aufgenommen am: 30.07.2026

# Hinweise zum Zustandsbericht

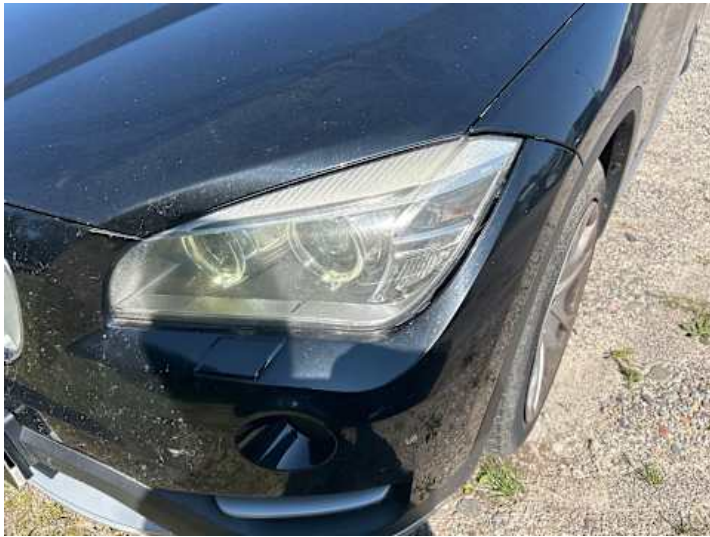
Scheinwerfer (links) (Blind)

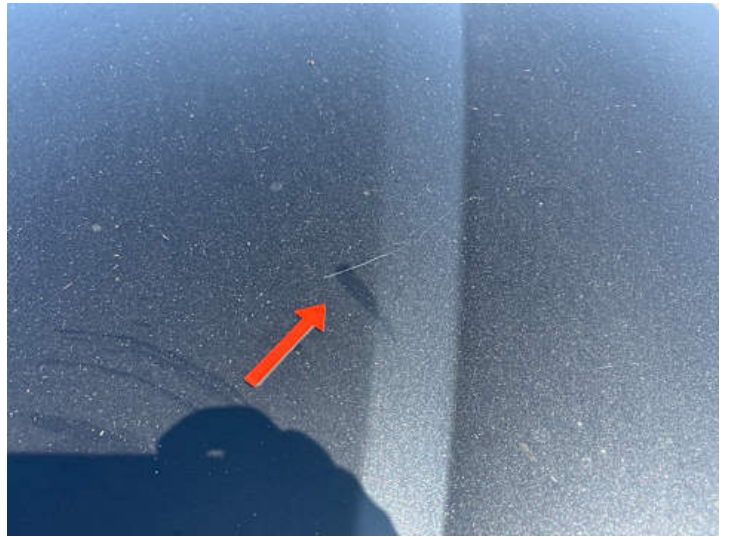
Motorhaube (Kratzer)

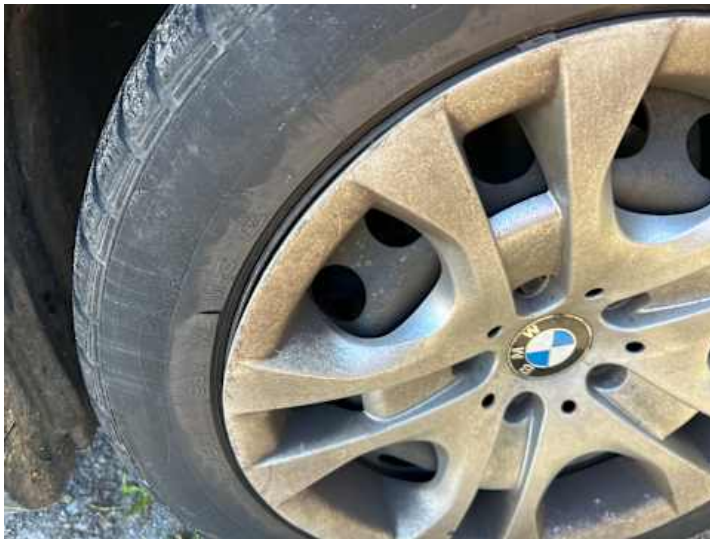
Rad (Kratzer, Riss/Bruch)

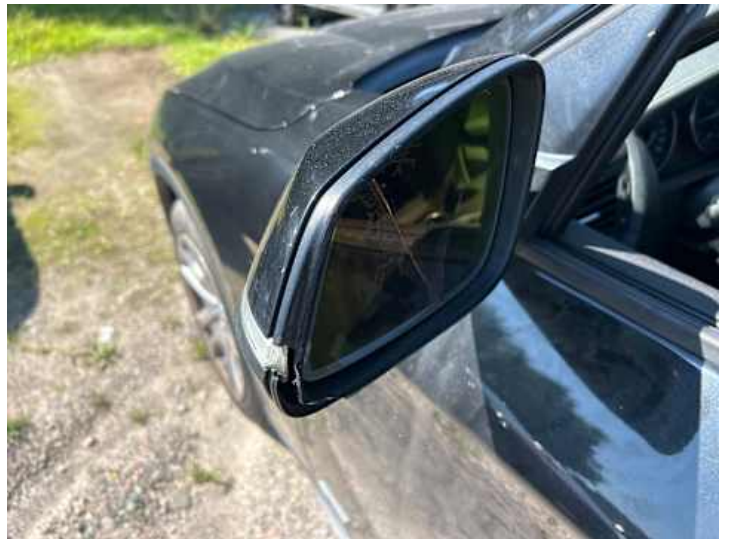
Fahrtür (Anderer Schaden): Spiegel defekt (Glas Verstellung und Kappe)

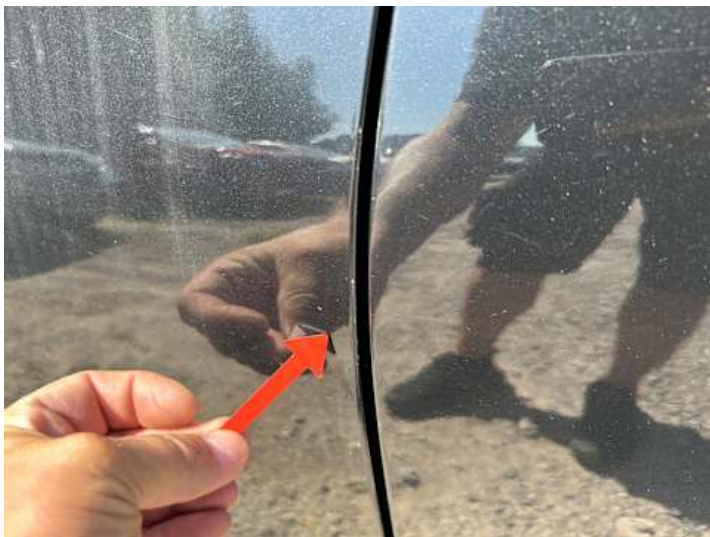
Fahrtür (Kratzer)

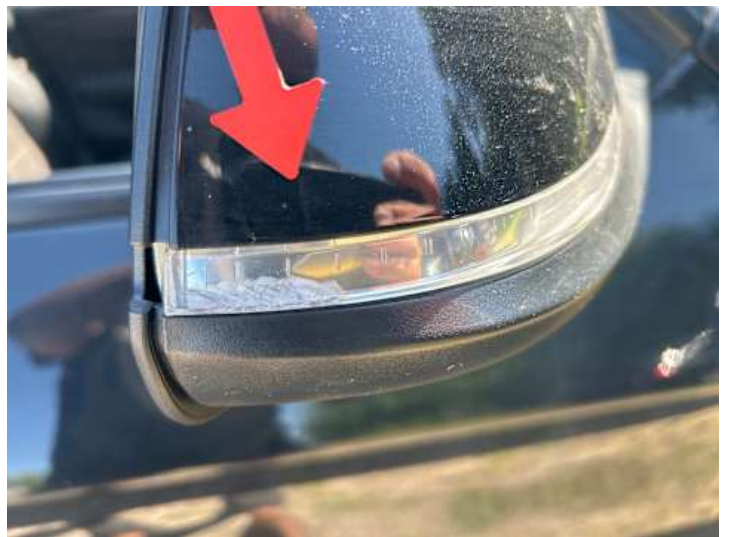
Beifahrtür (Riss/Bruch)

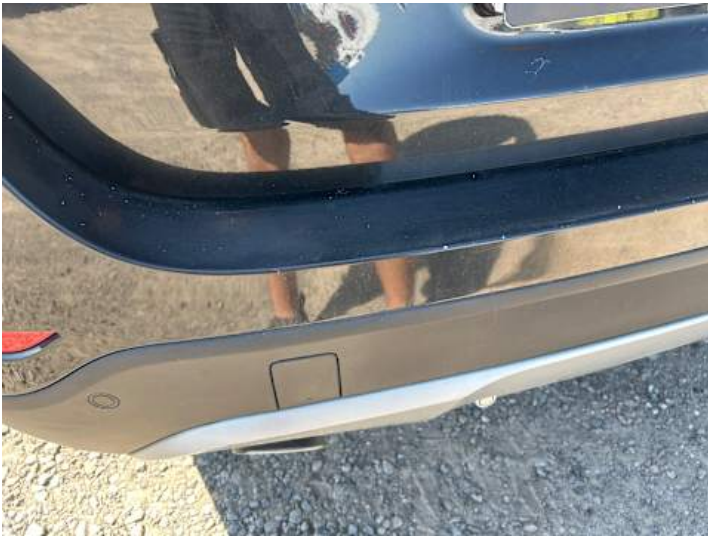
Stoßstange hinten (Lackschaden, Kratzer)

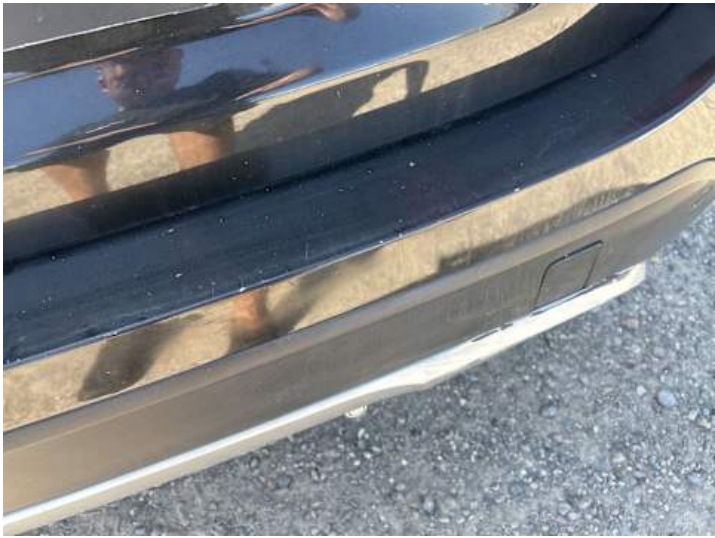
Stoßstange hinten (Lackschaden, Kratzer)

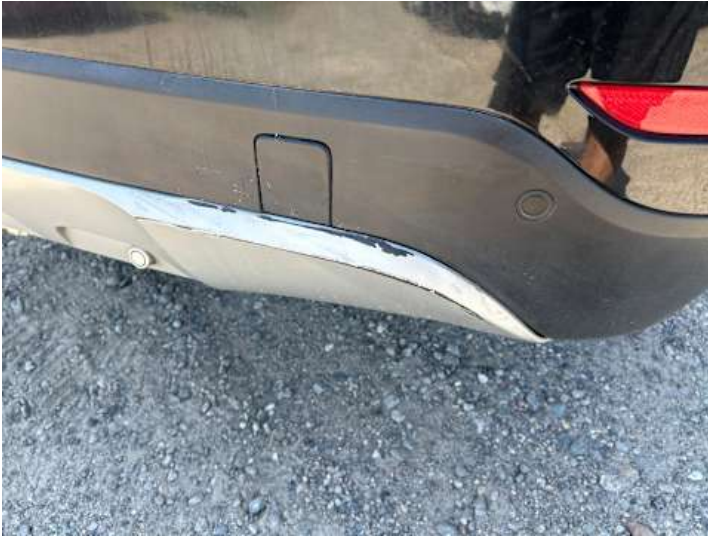
Stoßstange hinten (Lackschaden, Kratzer)

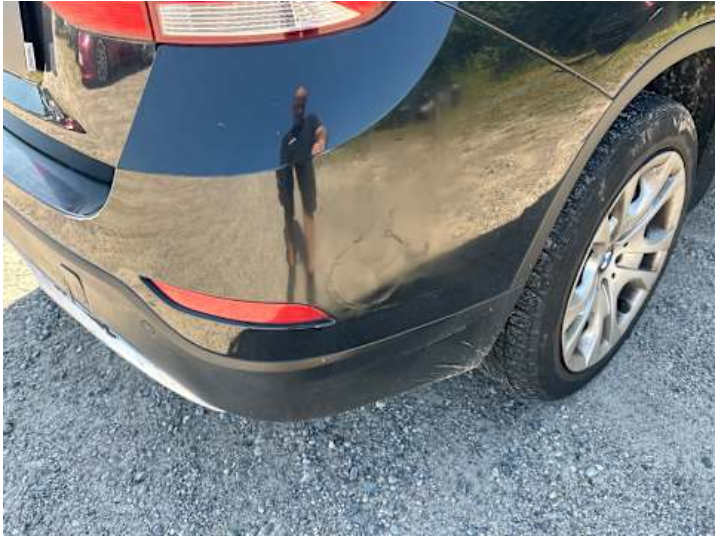
Stoßstange hinten (Lackschaden, Kratzer)

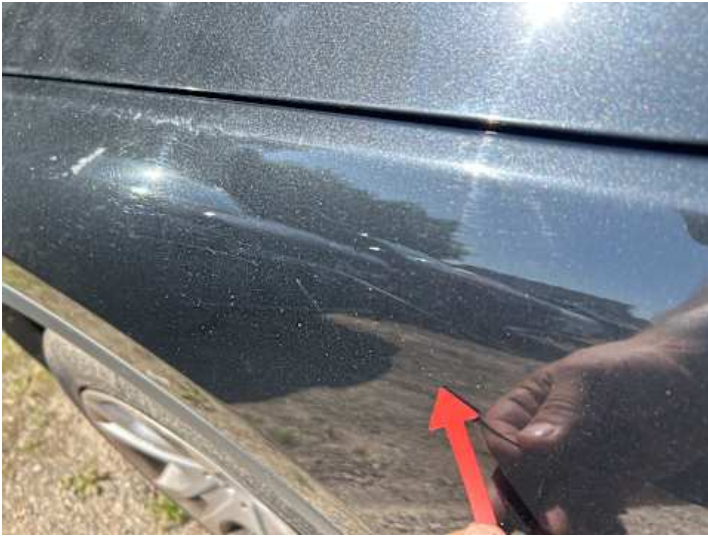
Kotflügel vorne links (Kratzer)

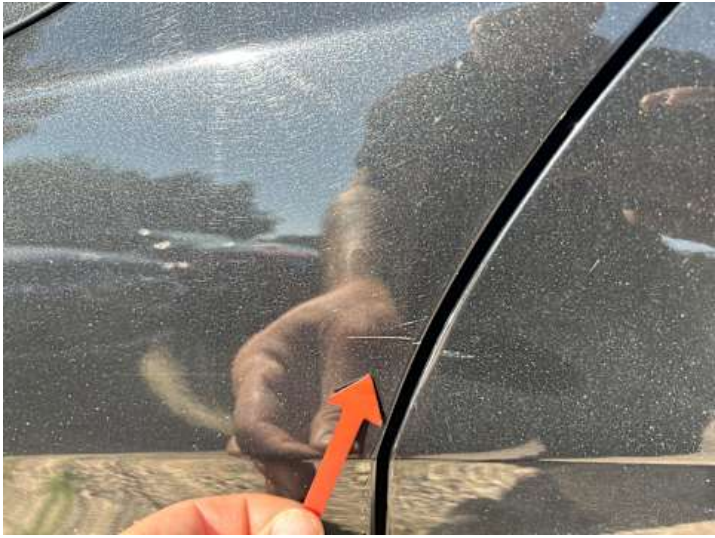
Kotflügel vorne links (Kratzer)

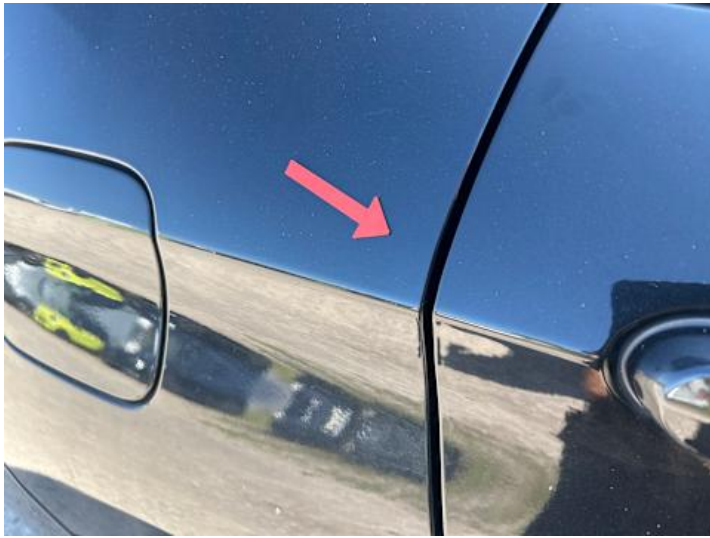
Seitenteil hinten rechts (Kratzer)

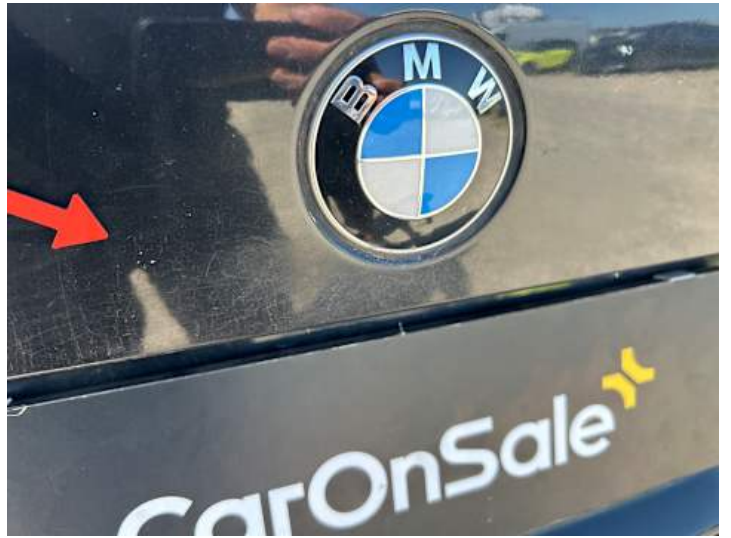
Heckklappe (Kratzer)

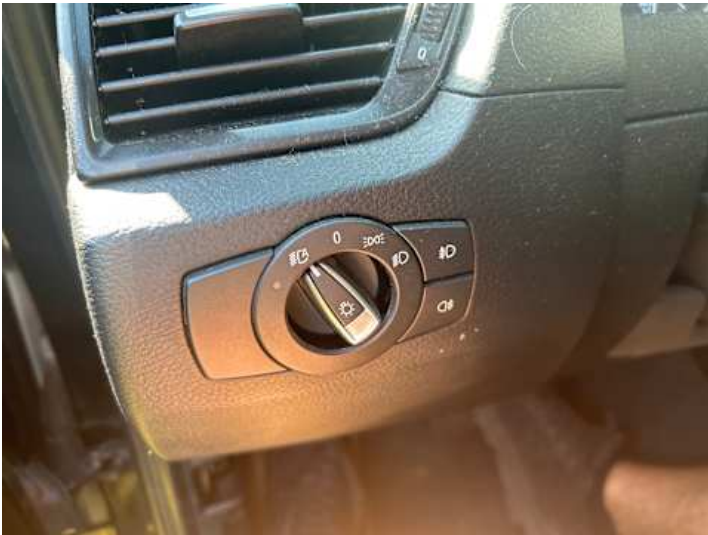
Innenraum (Diverse Schäden)

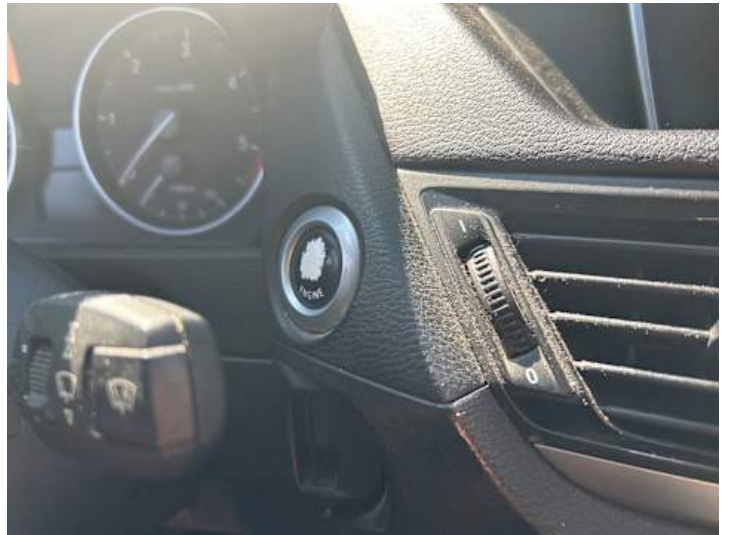
Innenraum (Verschleiß)

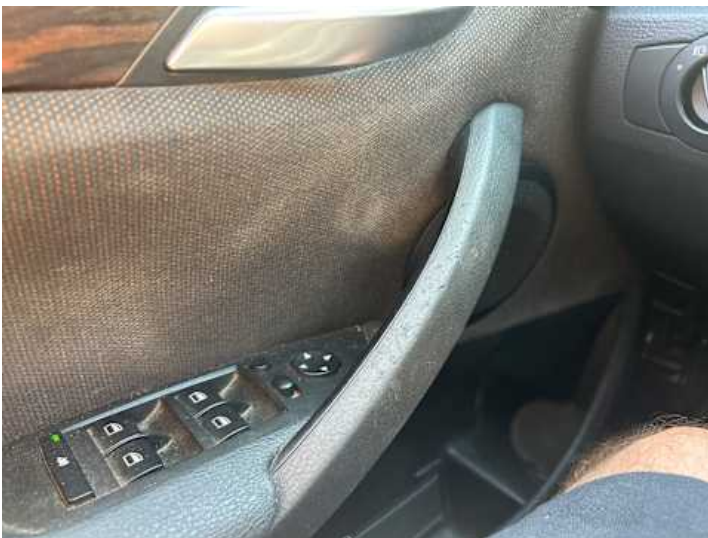
Innenraum (Verschleiß)

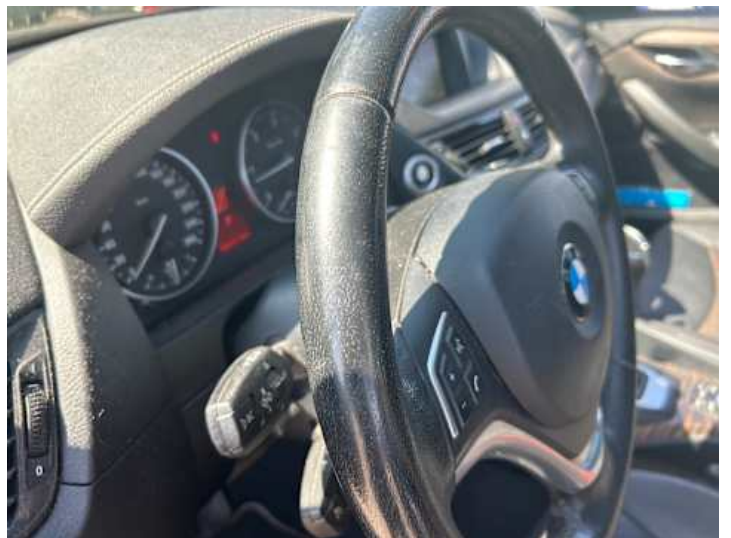
Innenraum (Verschleiß)

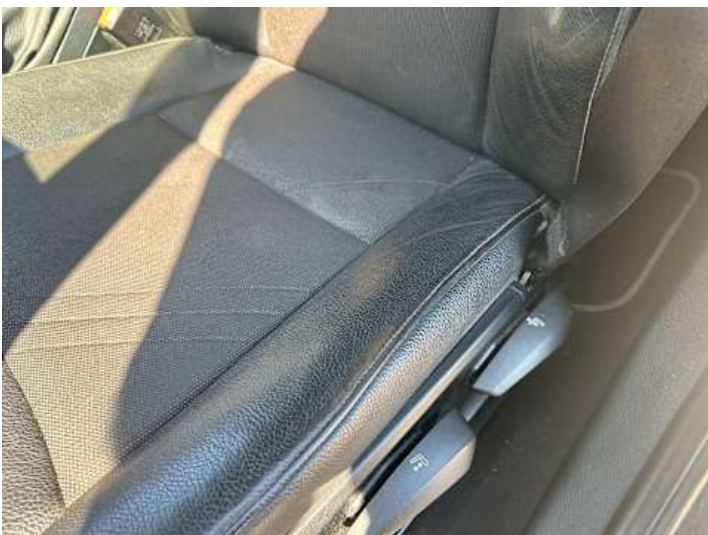
Innenraum (Verschleiß)

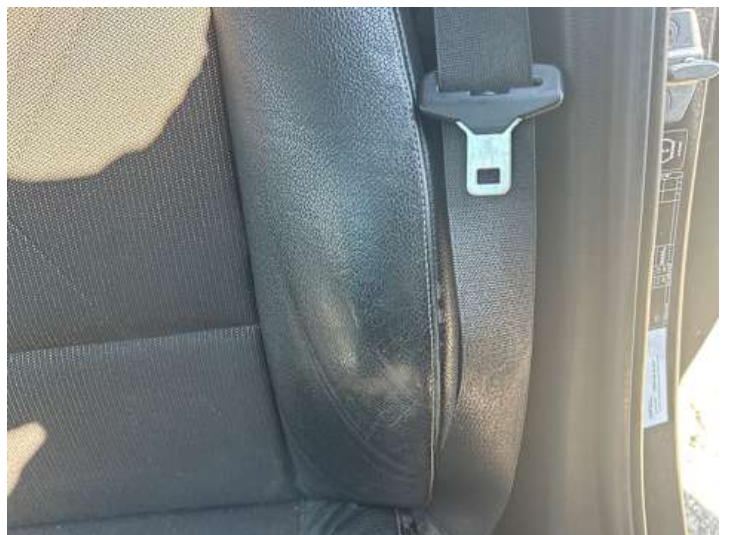
Innenraum (Verschleiß)
