### Citroen C4 Picasso/Spacetourer Intensive

EZ 11/2014 | Van | Diesel | Schaltgetriebe | 154.004km  
Besteuerung: Differenzbesteuert (§25a UStG)  
Fahrzeugstandort: 49\*\*\*  
Fahrzeug aufgenommen am: 26.08.2026

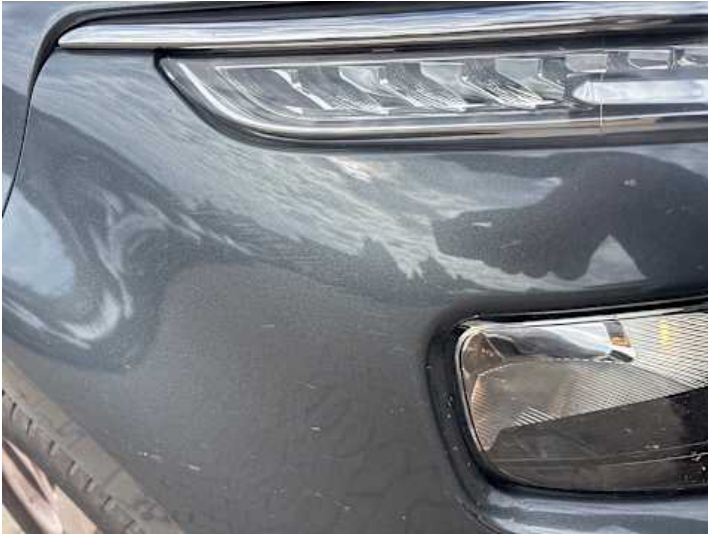
Stoßstange vorne (Kratzer)

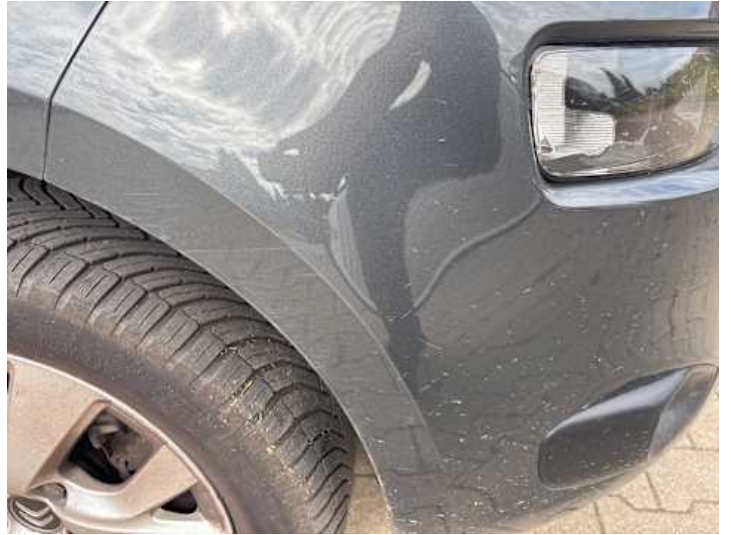
Stoßstange vorne (Kratzer)

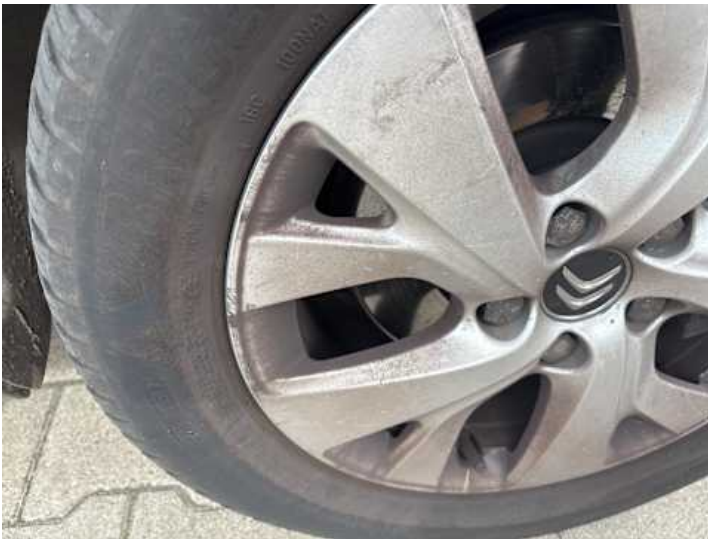
Rad (Kerben, Kratzer)

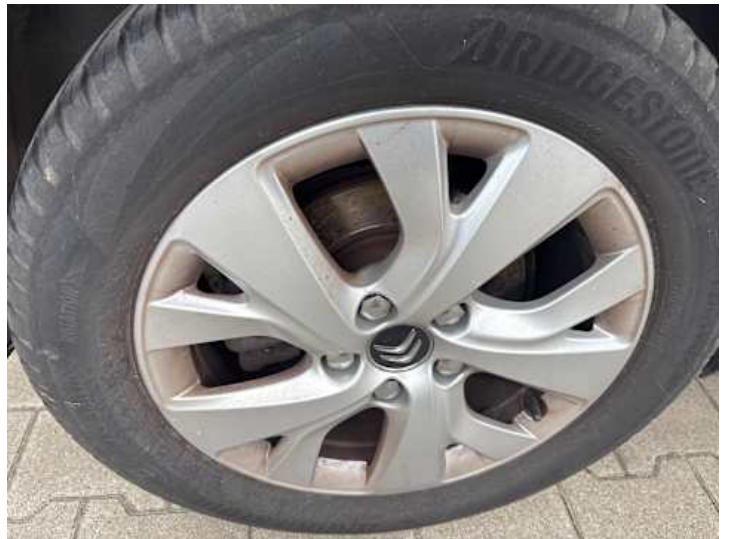
Rad (Kratzer)

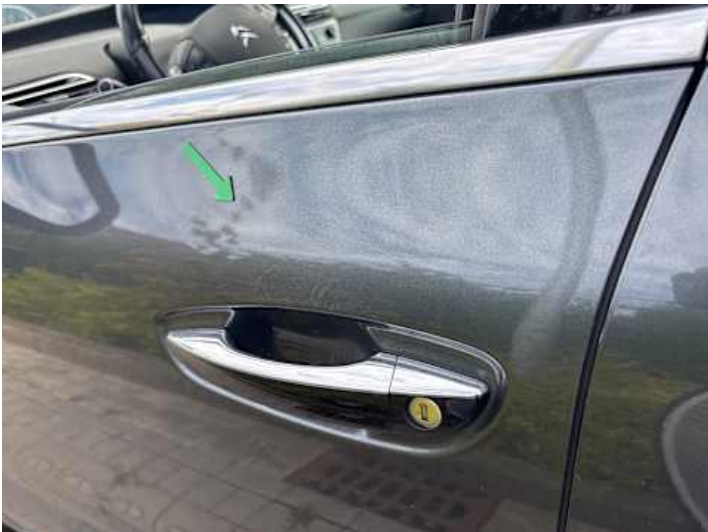
Fahrrertür (Kratzer)

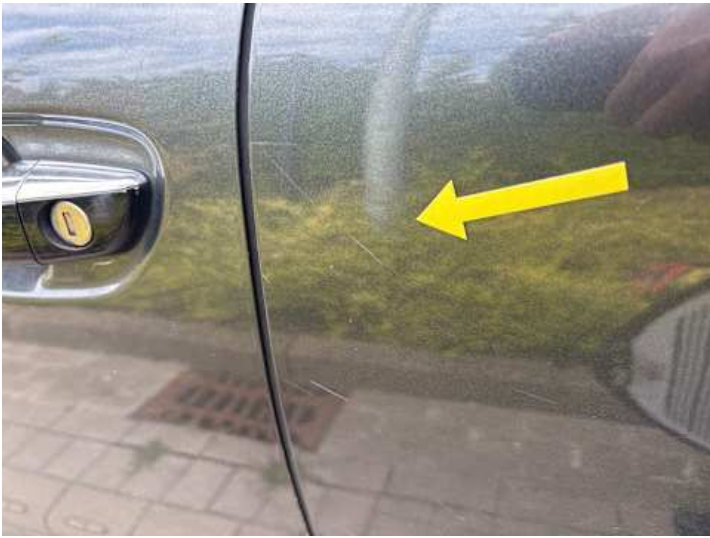
Türe hinten links (Kratzer, Delle)

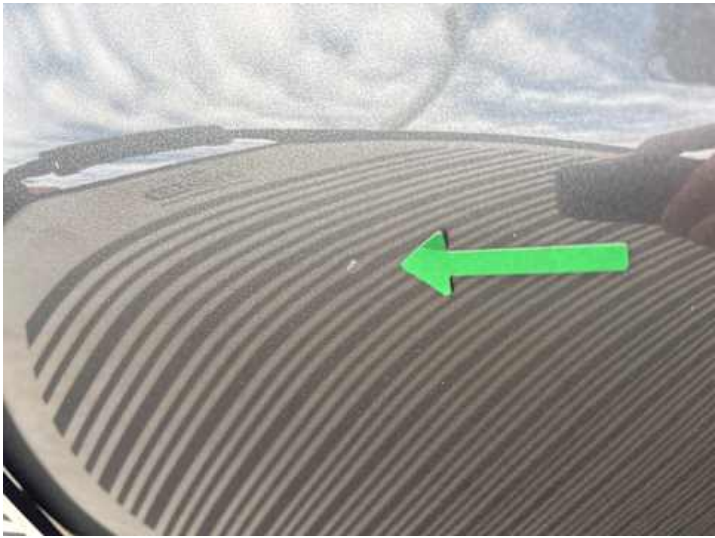
Türe hinten links (Kratzer, Delle)

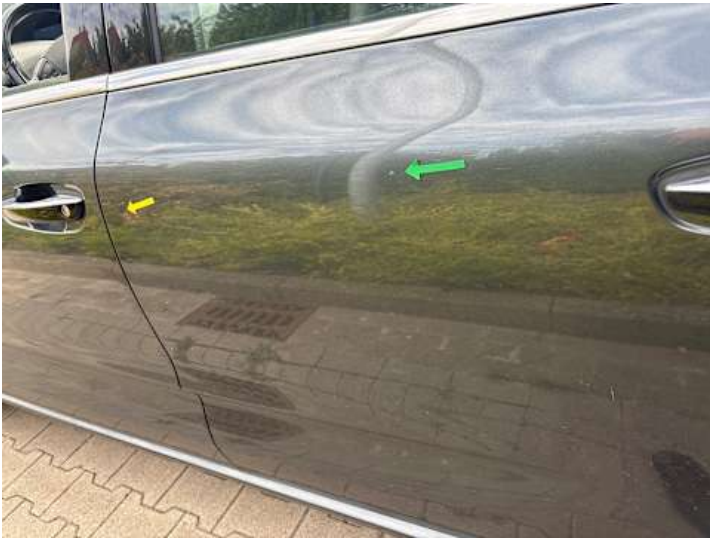
Türe hinten links (Kratzer, Delle)

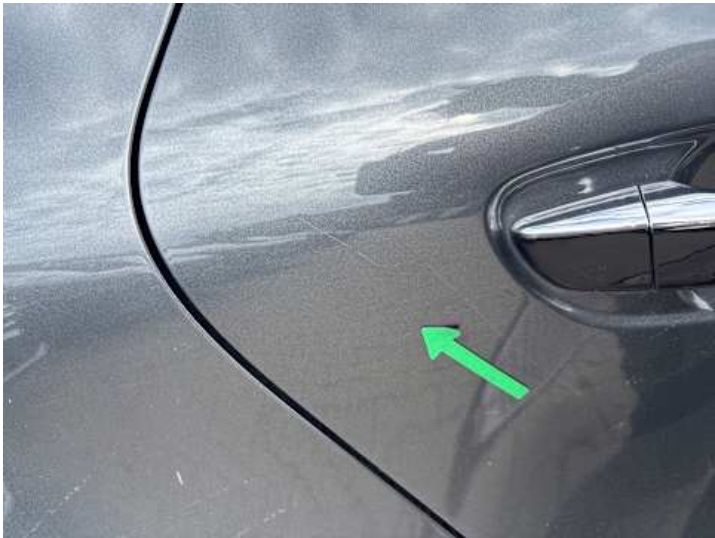
Türe hinten rechts (Kratzer)

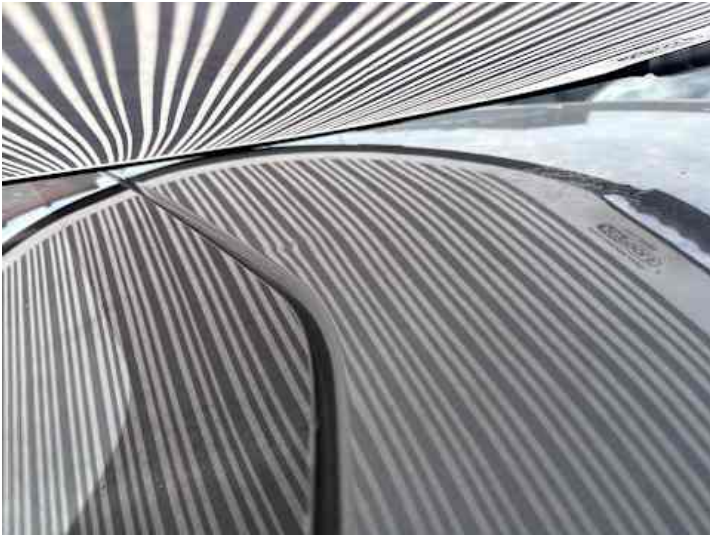
Dach (Delle)

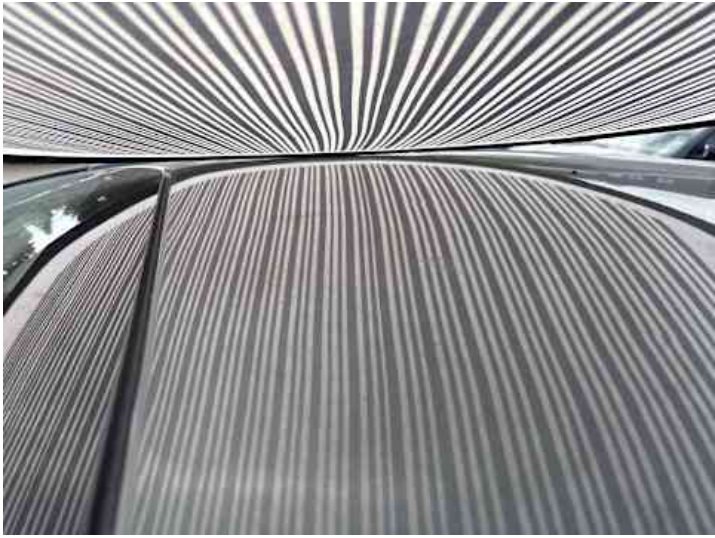
Dach (Delle)

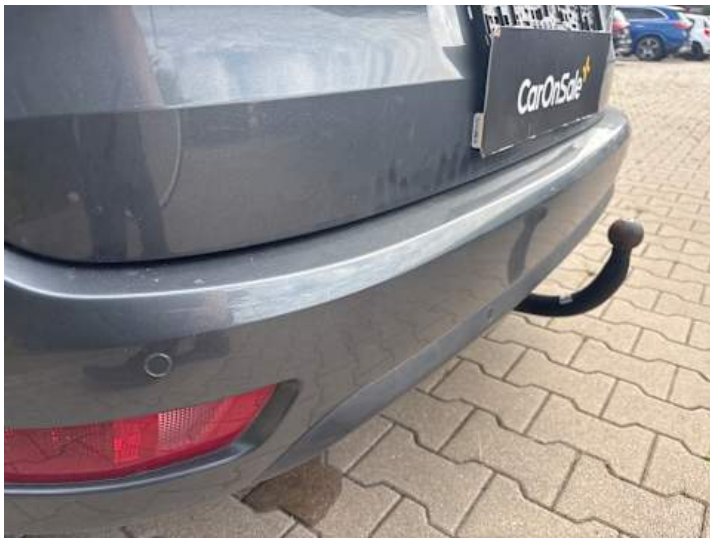
Stoßstange hinten (Kratzer)

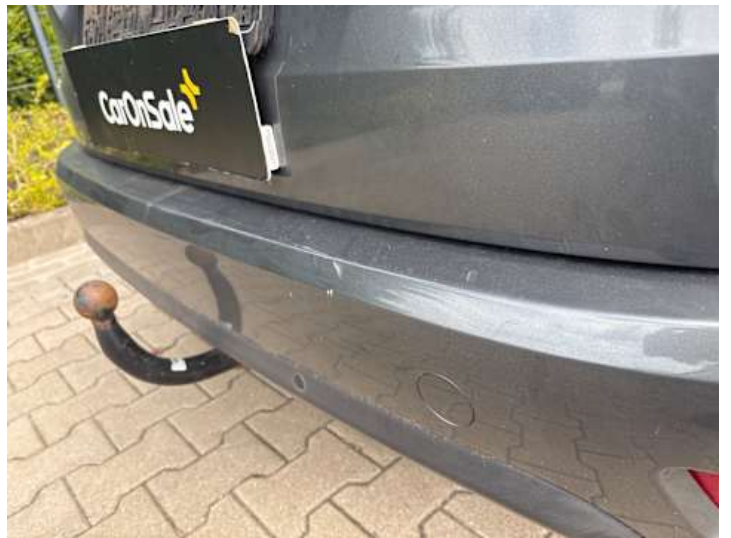
Stoßstange hinten (Kratzer)

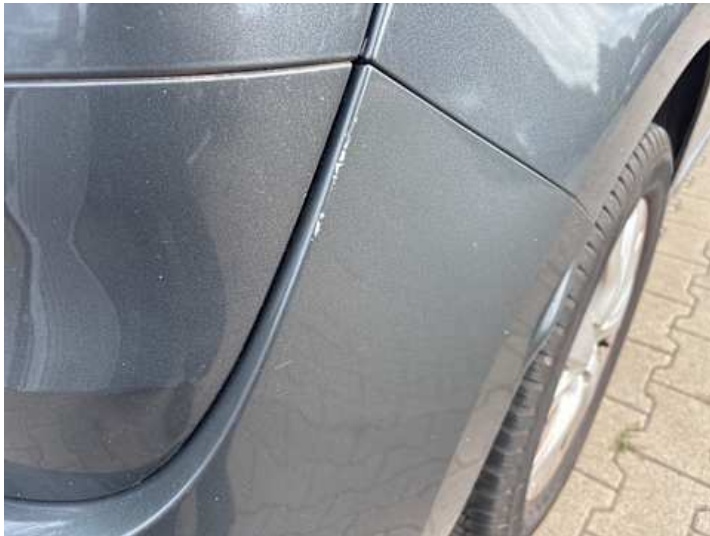
Stoßstange hinten (Kratzer)

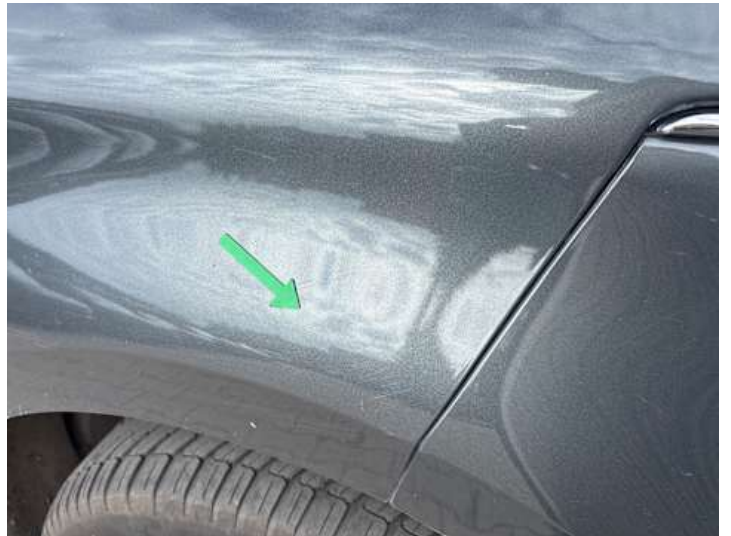
Kotflügel vorne rechts (Kratzer)

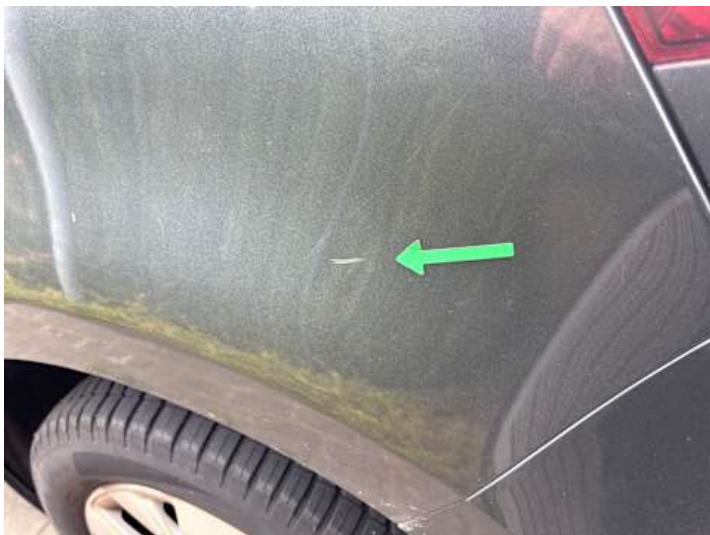
Seitenteil hinten links (Kratzer)

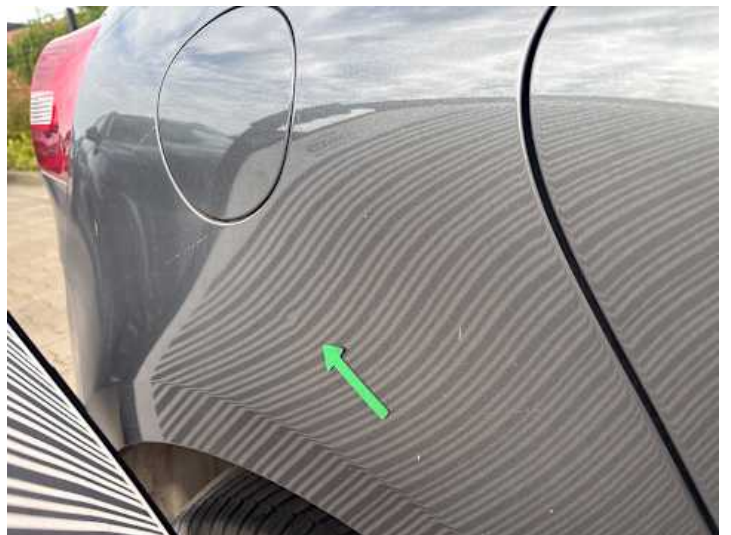
Seitenteil hinten rechts (Delle)

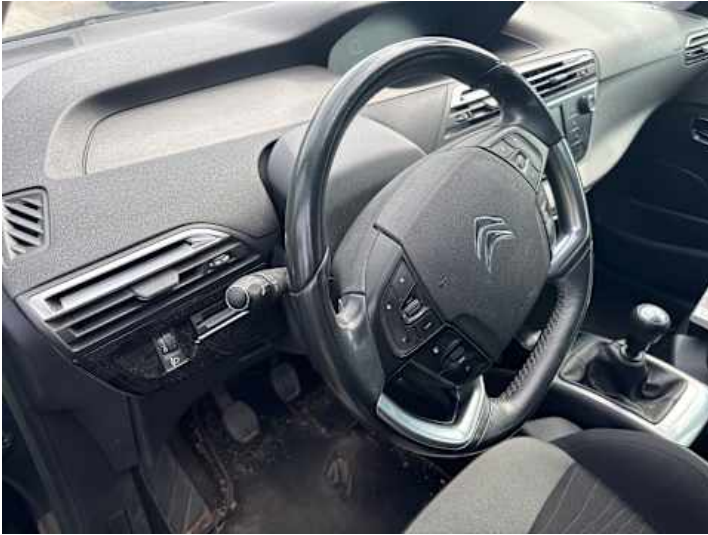
Innenraum (Verschleiß)

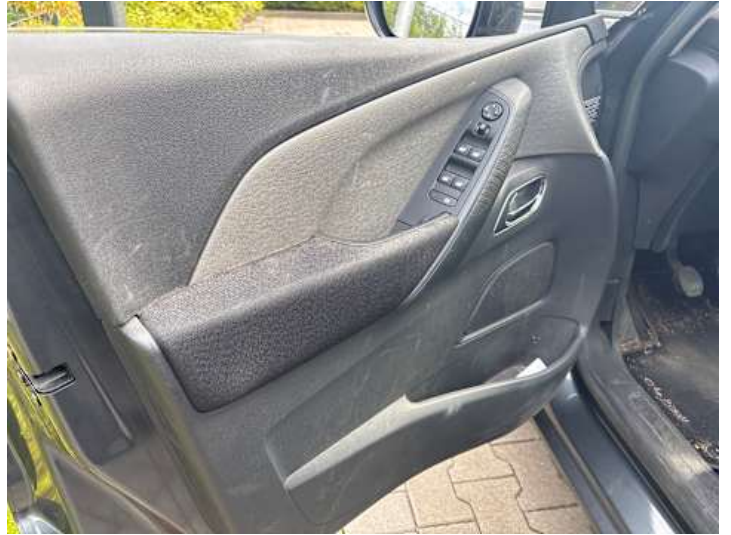
Innenraum (Verschleiß)

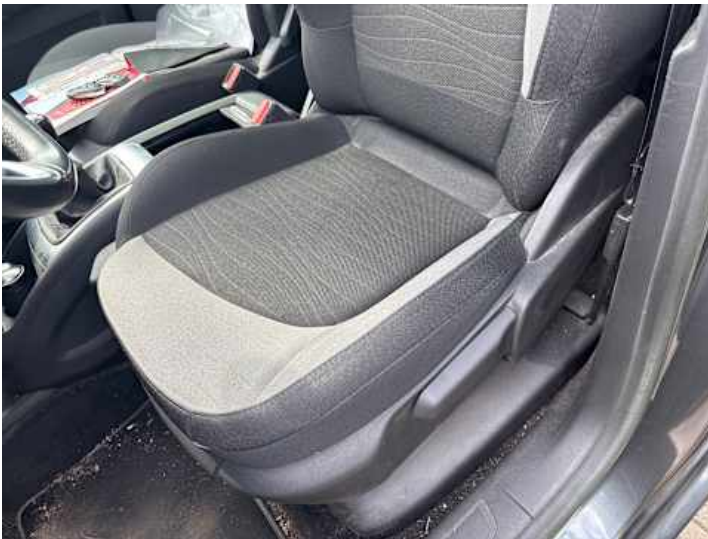
Innenraum (Verschleiß)
