## Chevrolet Aveo LS

EZ 07/2009 | Kleinwagen | Benzin | Schaltgetriebe | 113.626km  
Besteuerung: Differenzbesteuert (§25a UStG)  
Fahrzeugstandort: 47\*\*\*  
Fahrzeug aufgenommen am: 31.07.2026

# Hinweise zum Zustandsbericht

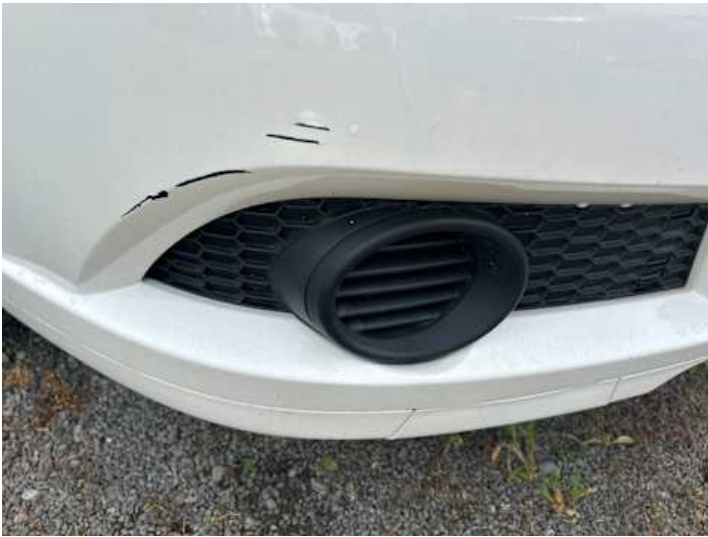
Stoßstange vorne (Kratzer)

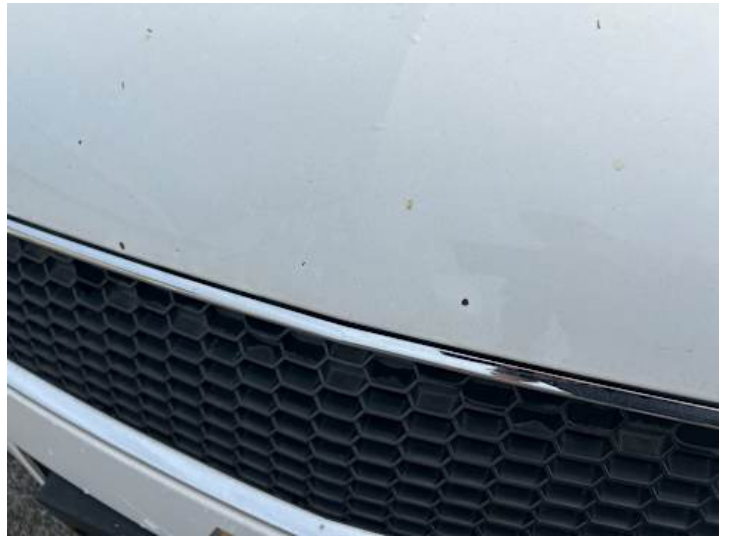
Motorhaube (Rost)

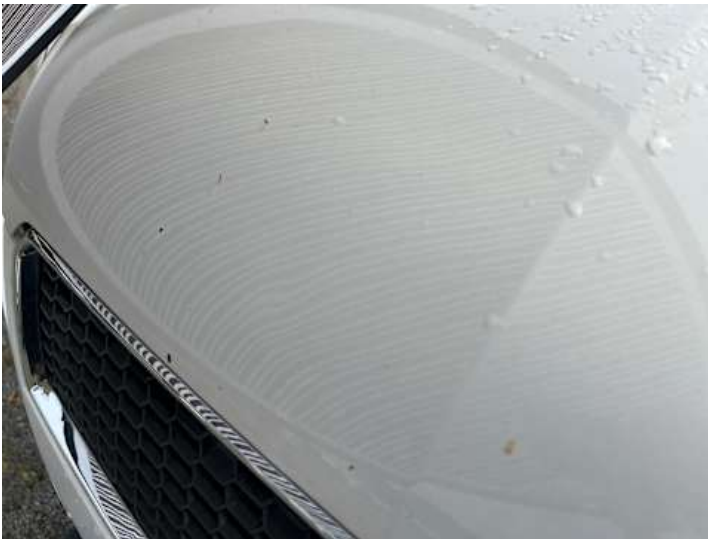
Motorhaube (Delle)

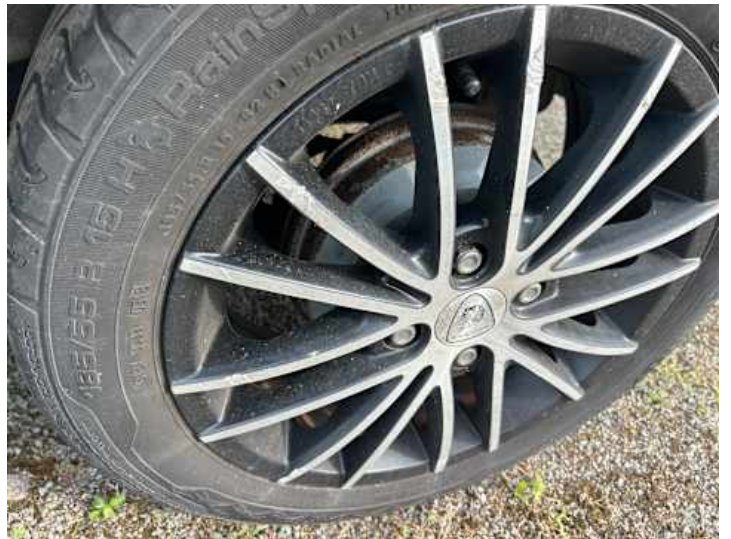
Rad (Kratzer)

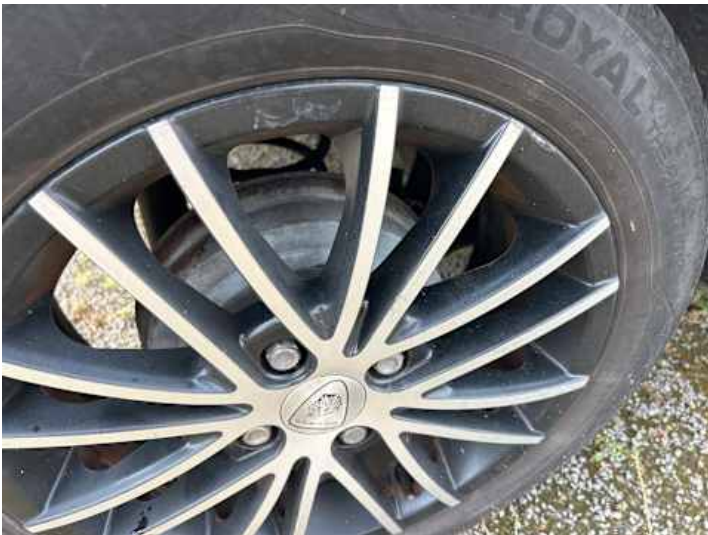
Rad (Kratzer)

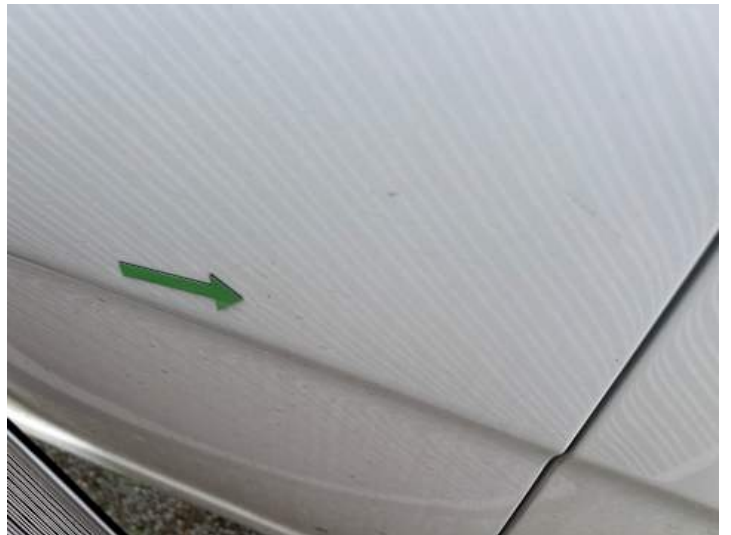
Fahrtür (Delle)

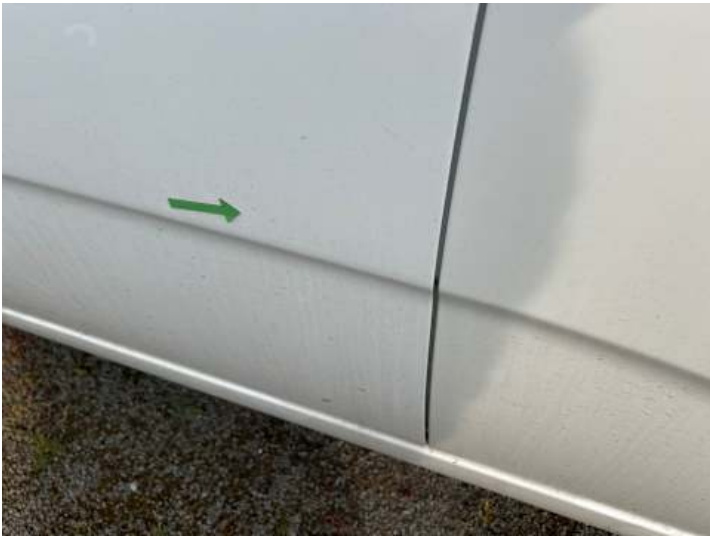
Fahrertür (Delle)

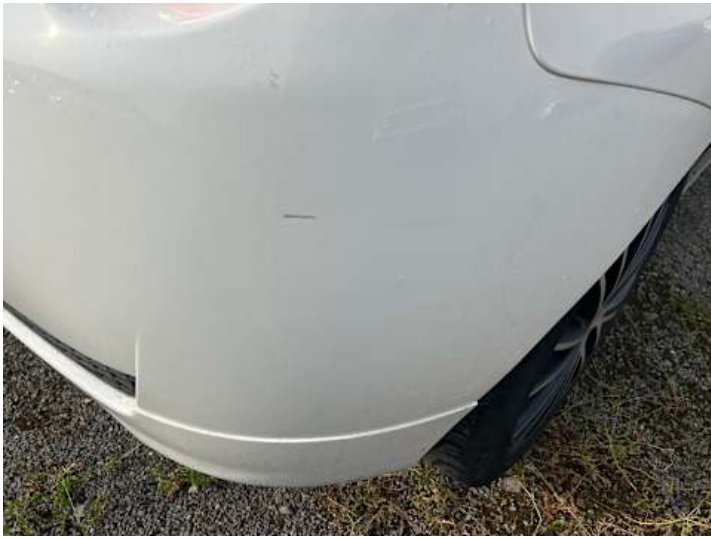
Stoßstange hinten (Kratzer)

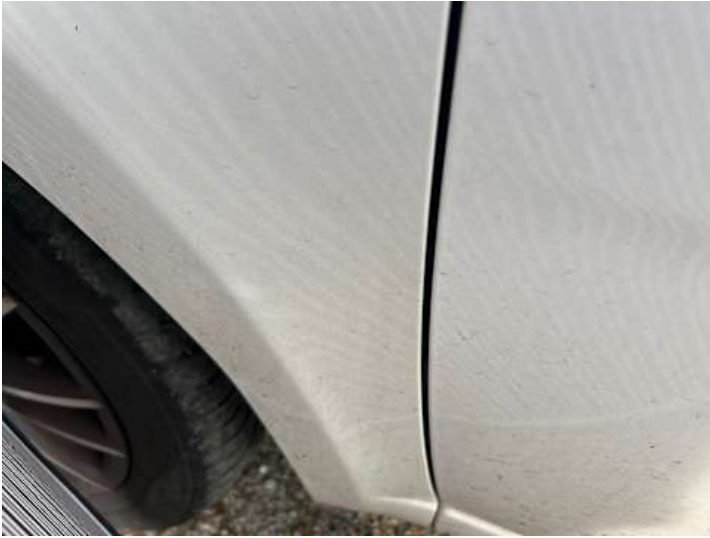
Kotflügel vorne links (Delle)

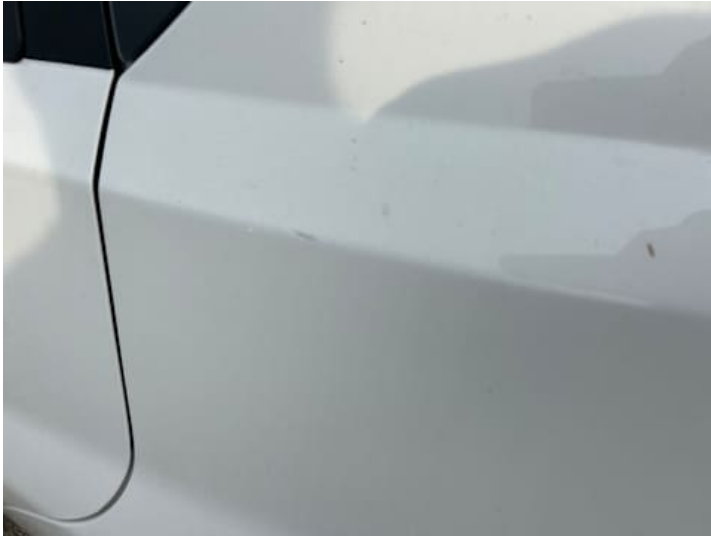
Seitenteil hinten links (Kratzer)

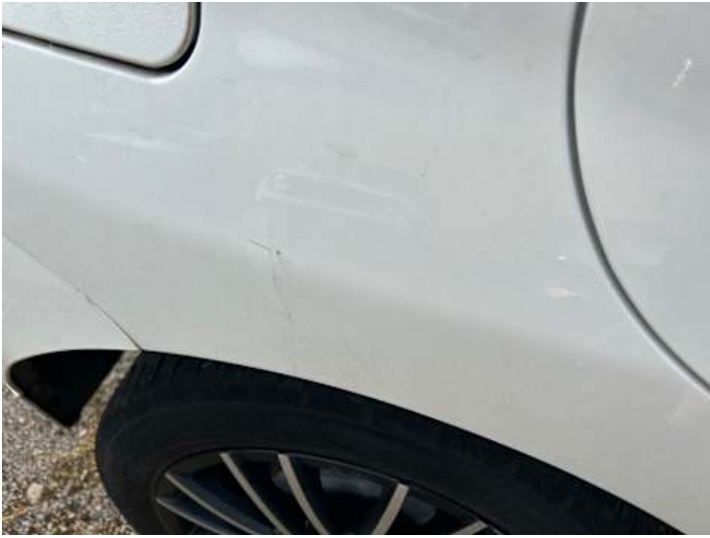
Seitenteil hinten rechts (Kratzer)

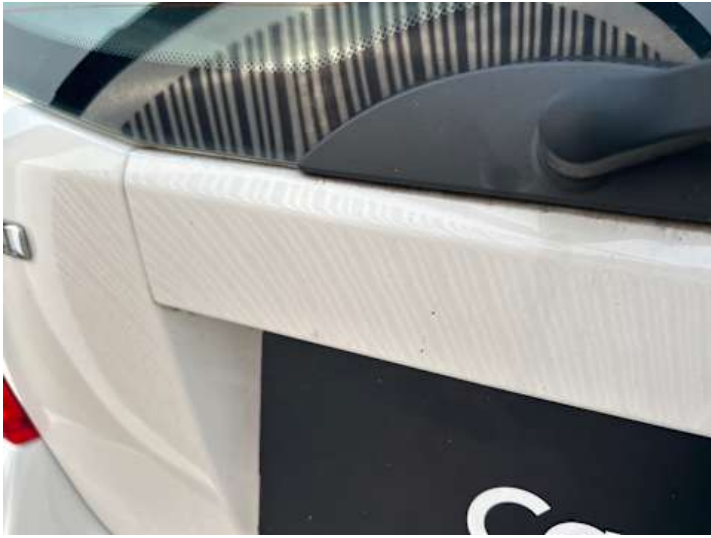
Heckklappe (Delle)

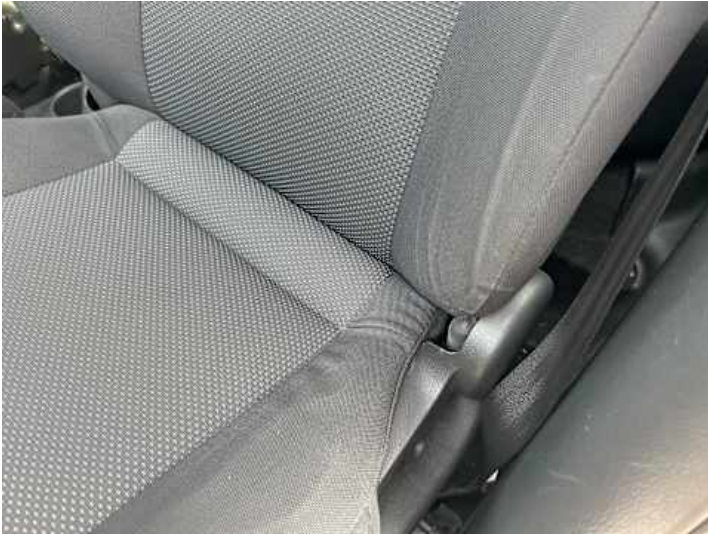
Innenraum (Verschleiß)

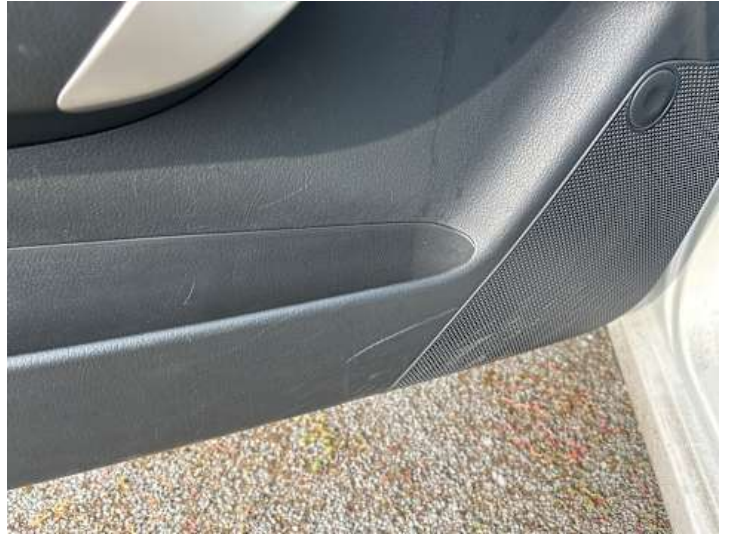
Innenraum (Kratzer)
