## Volkswagen Passat Highline BlueMotion

EZ 02/2011 | Kombi | Benzin | Schaltgetriebe | 89.130km  
Besteuerung: Differenzbesteuert (§25a UStG)  
Fahrzeugstandort: 28\*\*\*  
Fahrzeug aufgenommen am: 07.08.2026

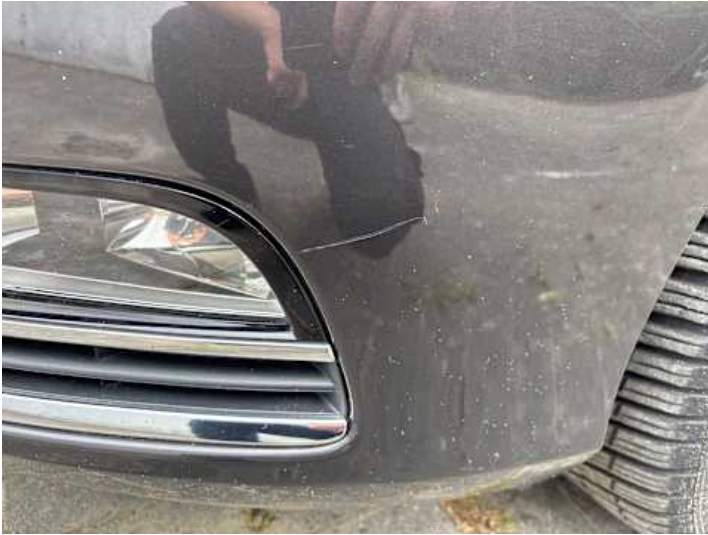
Stoßstange vorne (Kratzer)

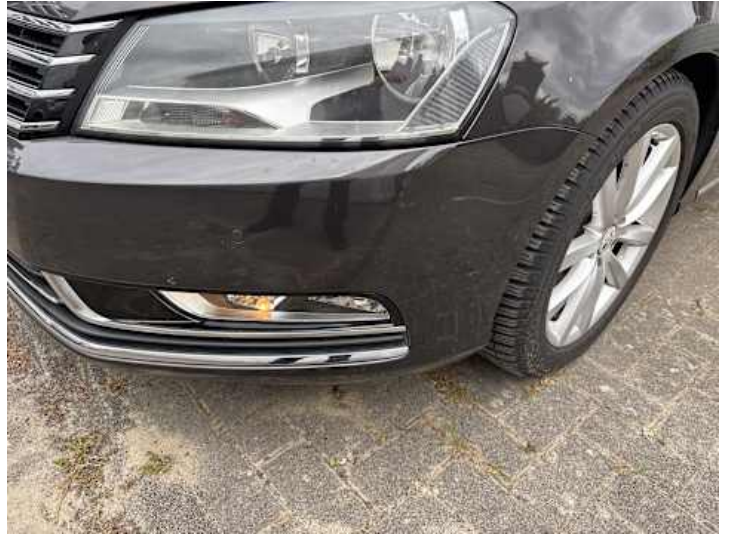
Stoßstange vorne (Kratzer)

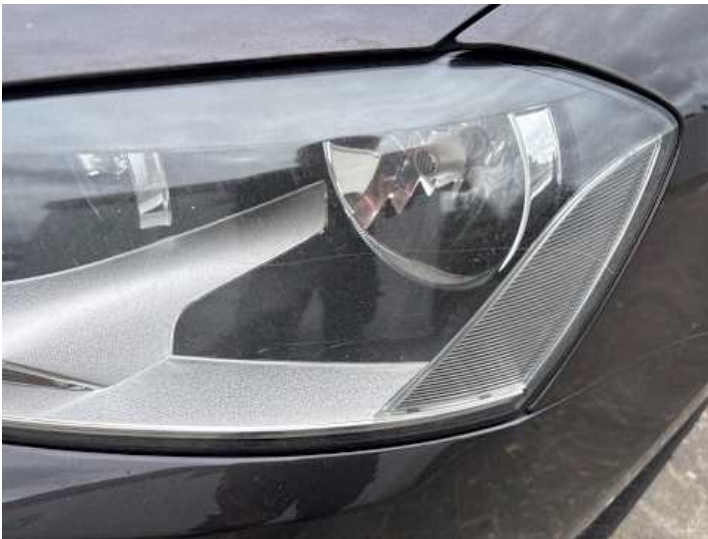
Scheinwerfer (links) (Kratzer)

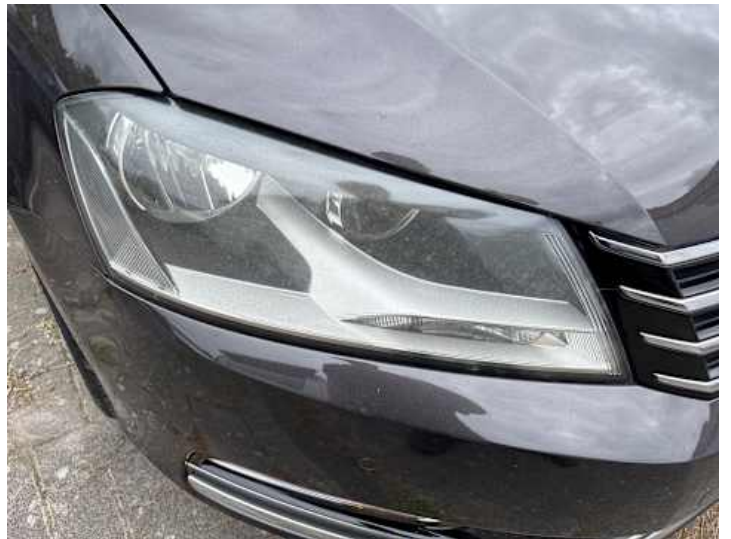
Scheinwerfer (rechts) (Blind)

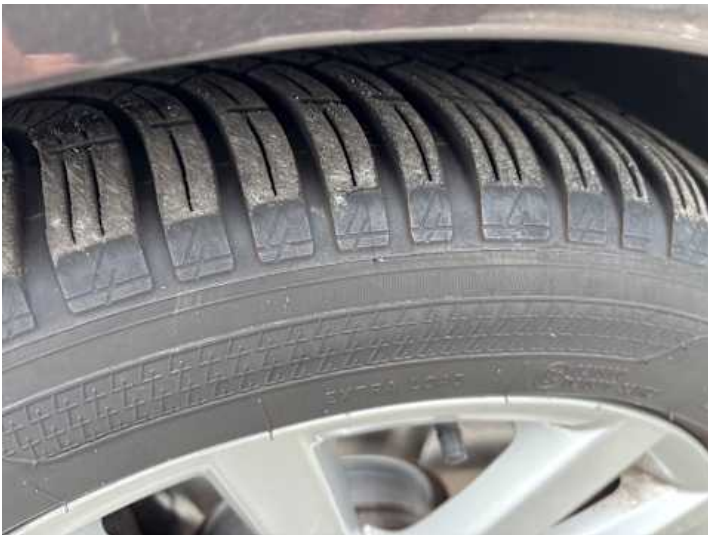
Rad (vehicle.damage-label.porous)

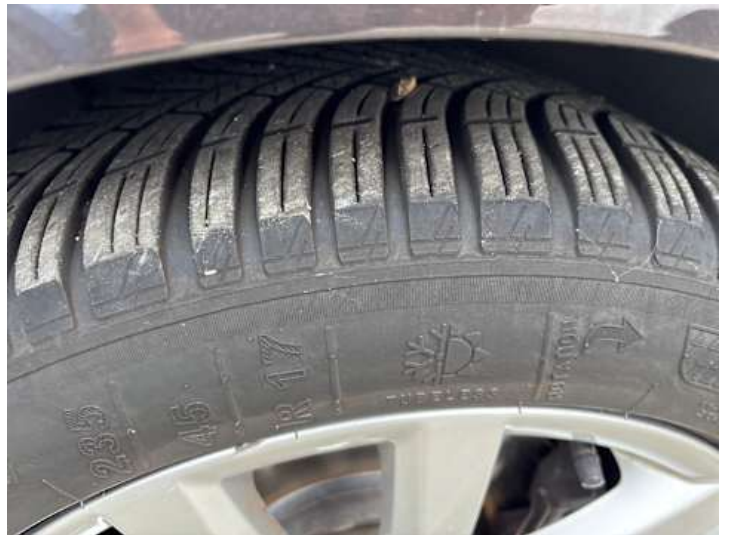
Rad (Kerben, vehicle.damage-label.porous)

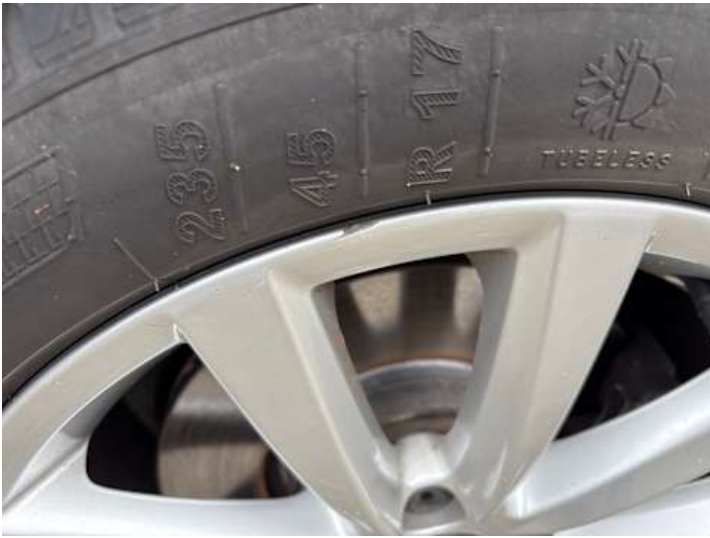
Rad (Kerben, vehicle.damage-label.porous)

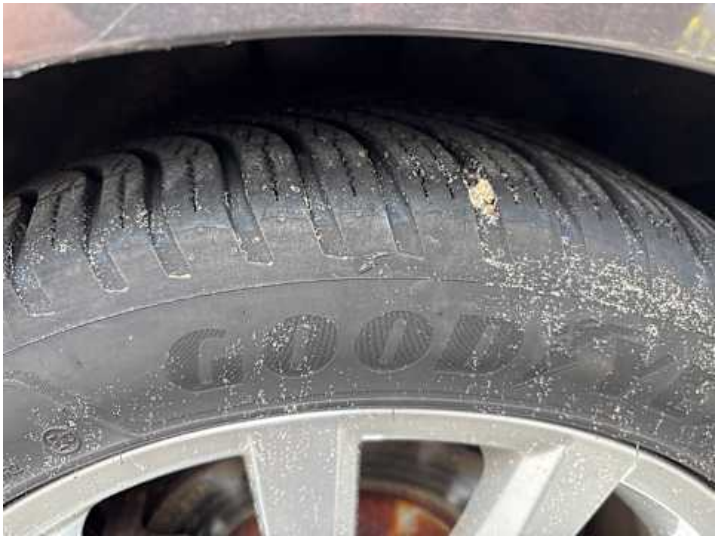
Rad (vehicle.damage-label.porous)

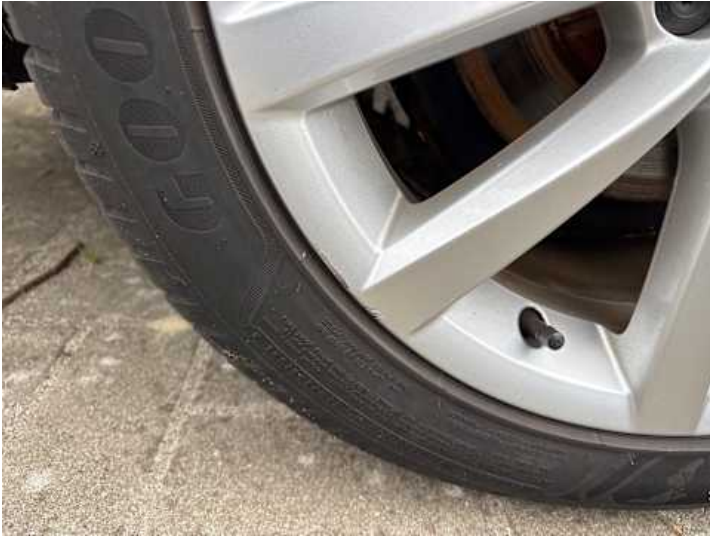
Rad (vehicle.damage-label.porous, Kratzer, Kerben)

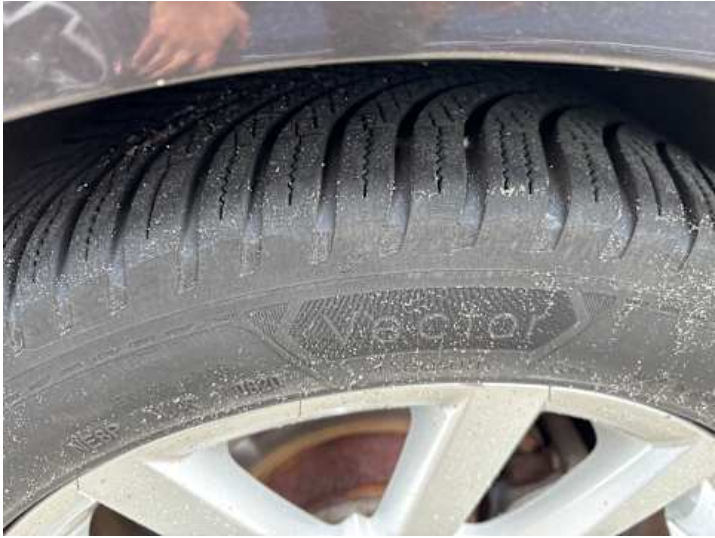
Rad (vehicle.damage-label.porous, Kratzer, Kerben)

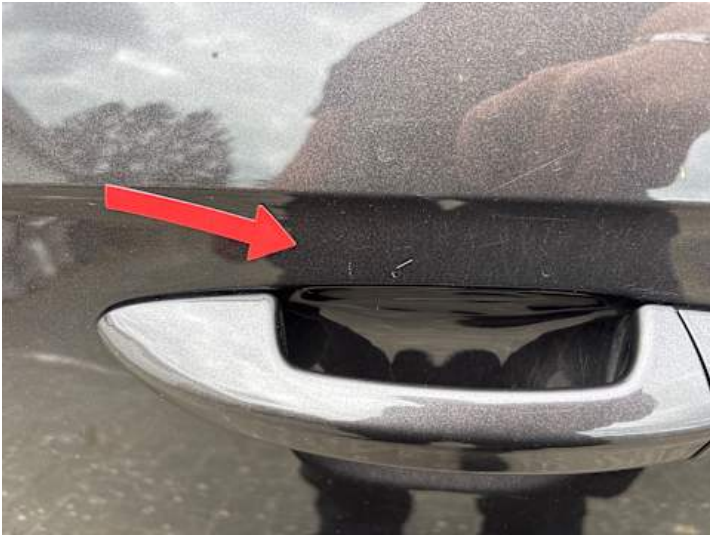
Fahrtür (Lackschaden, Kratzer)

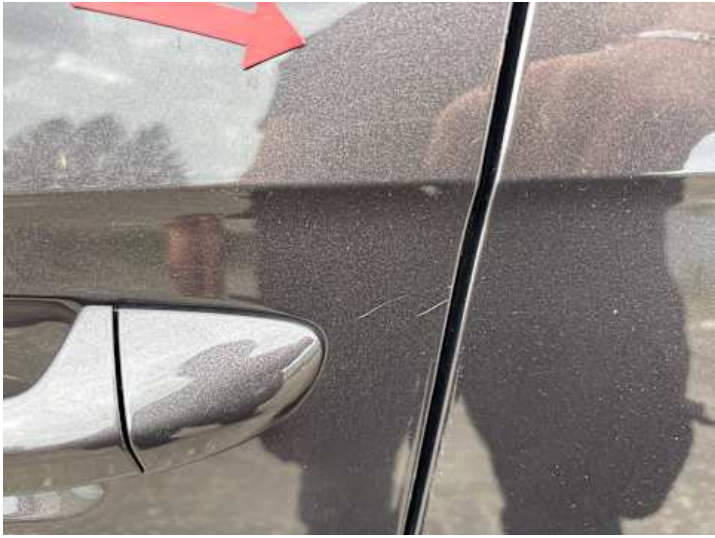
Fahrtür (Lackschaden, Kratzer)

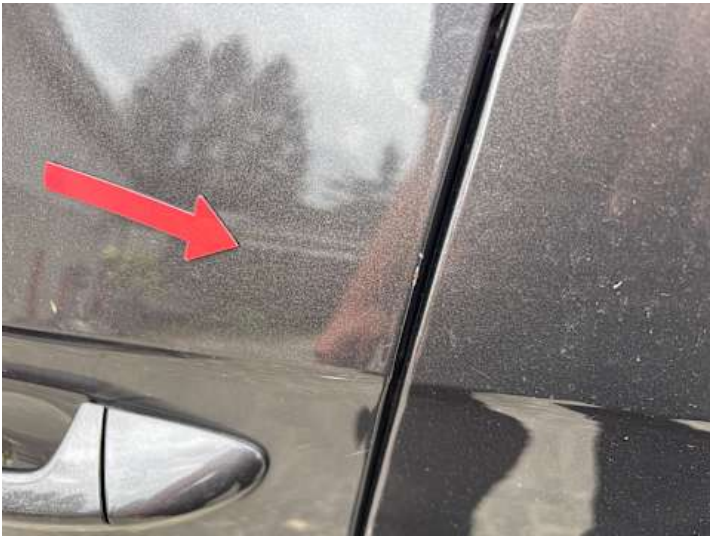
Fahrtür (Lackschaden, Kratzer)

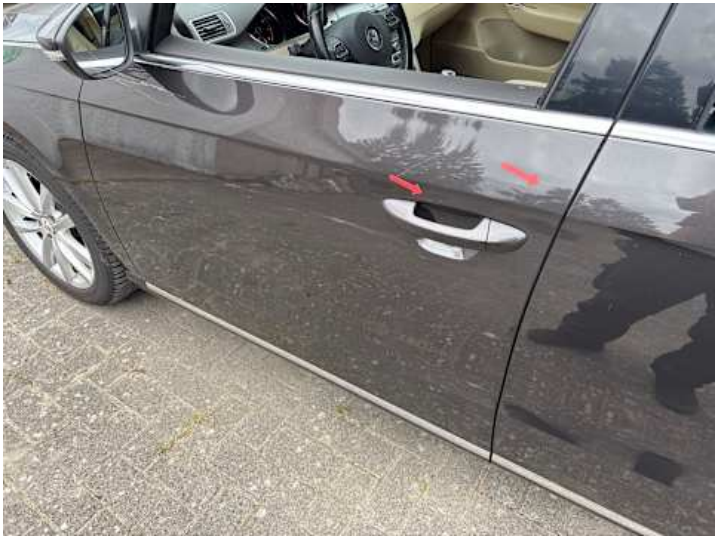
Fahrtür (Lackschaden, Kratzer)

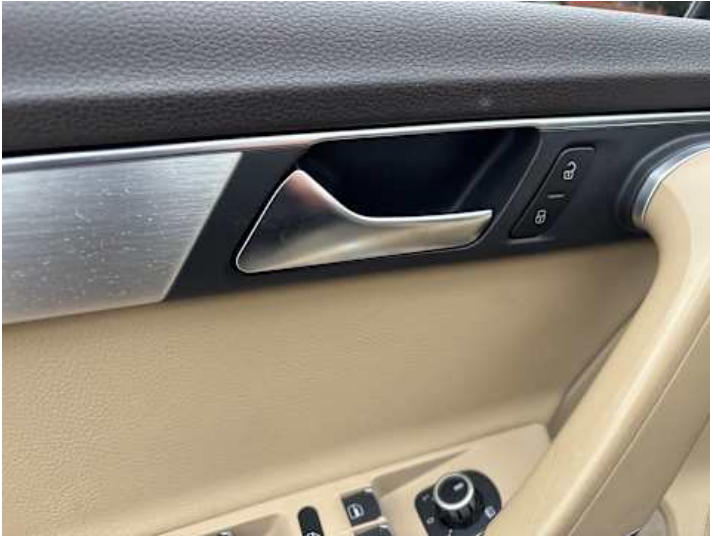
Fahrtür (Anderer Schaden): Tür öffnet nicht von innen

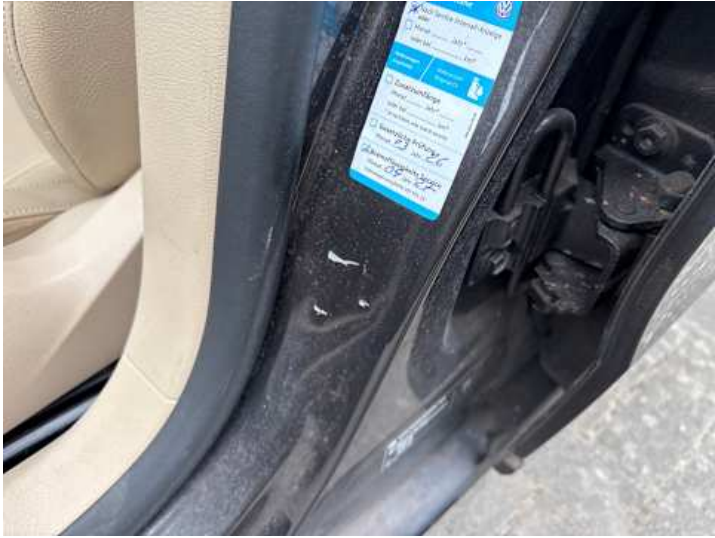
Schweller links (Lackschaden, Delle)

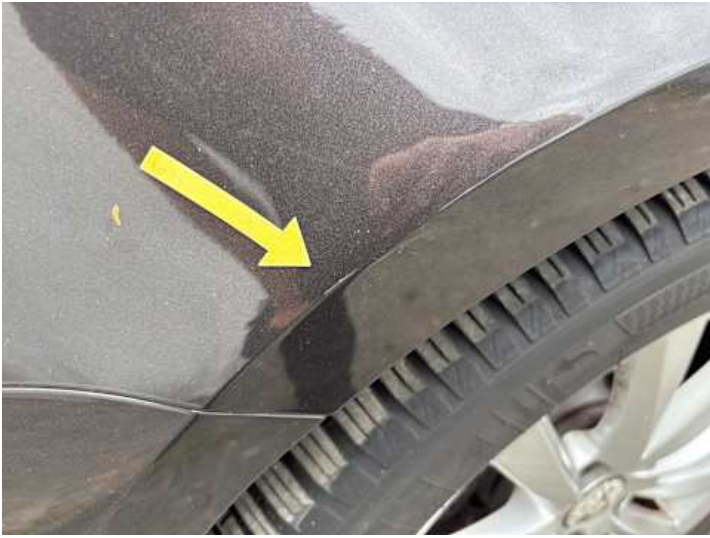
Kotflügel vorne links (Kratzer)

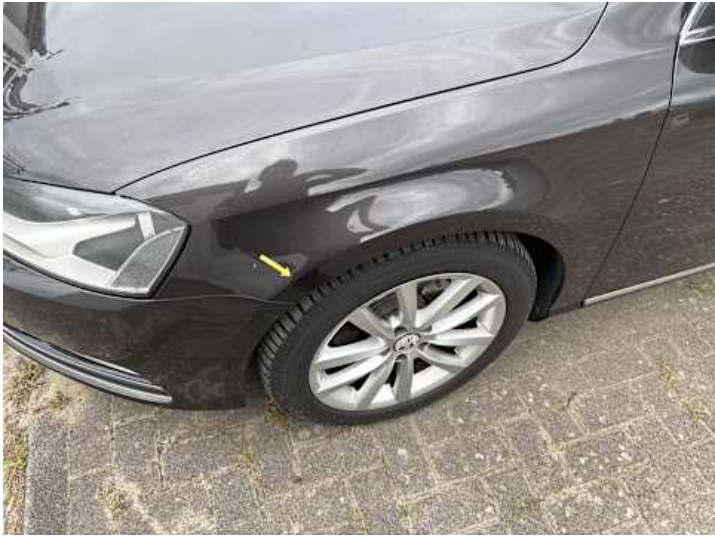
Kotflügel vorne links (Kratzer)

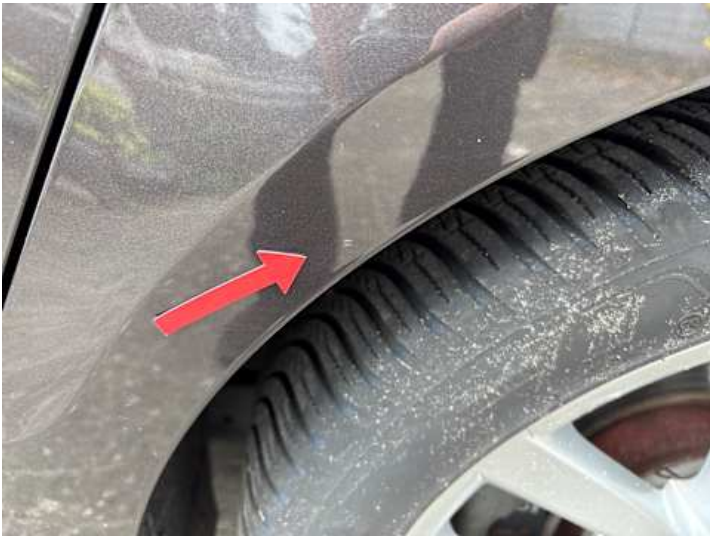
Seitenteil hinten links (Kratzer)

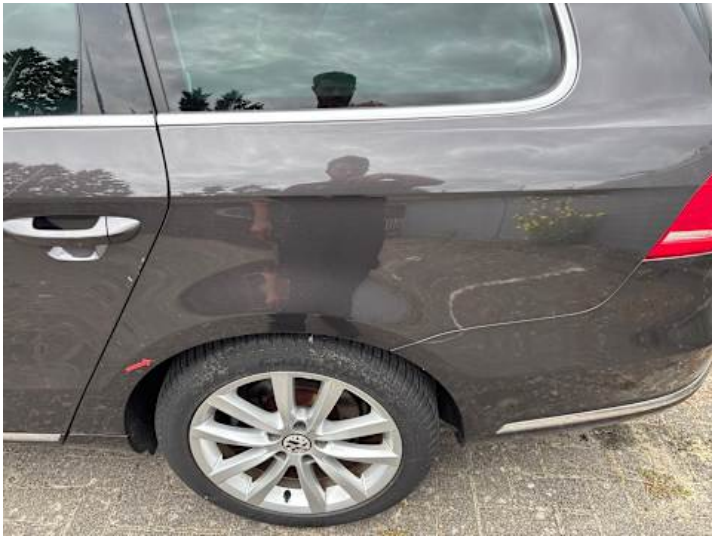
Seitenteil hinten links (Kratzer)

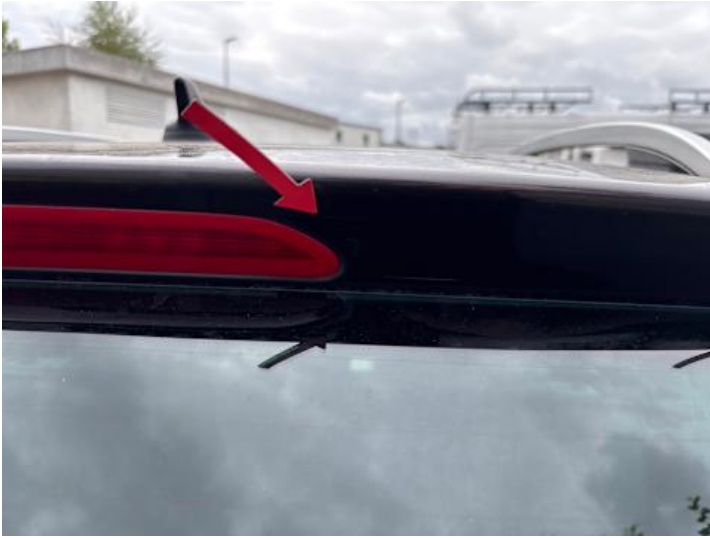
Heckklappe (Kratzer)

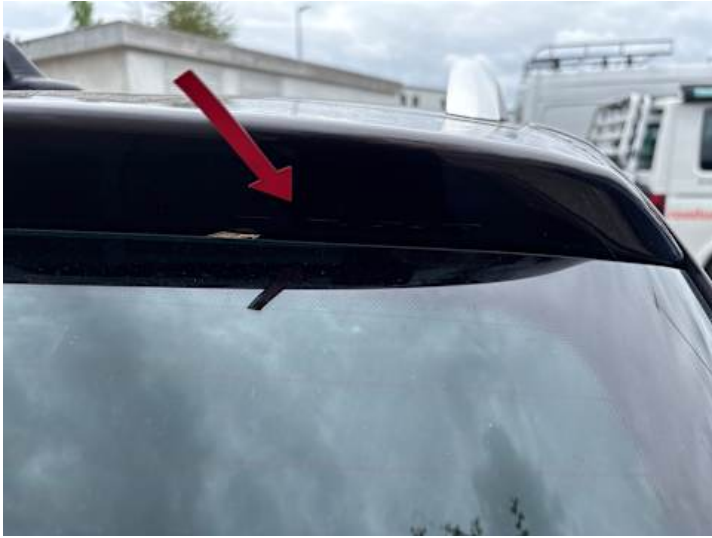
Heckklappe (Kratzer)

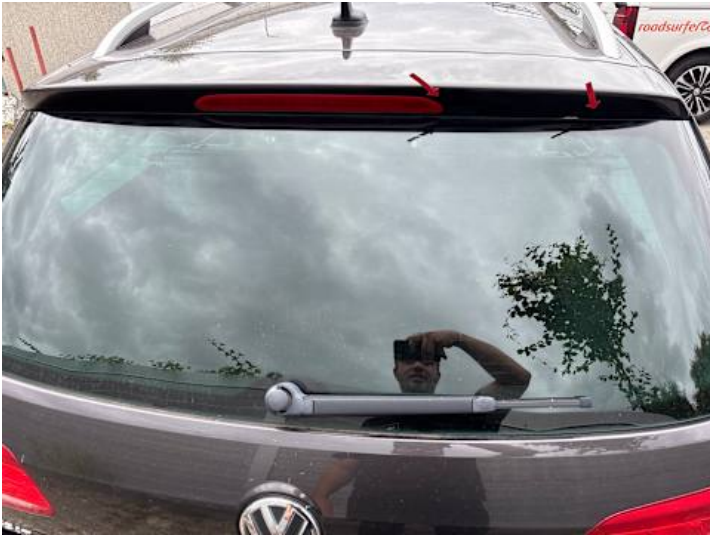
Heckklappe (Kratzer)

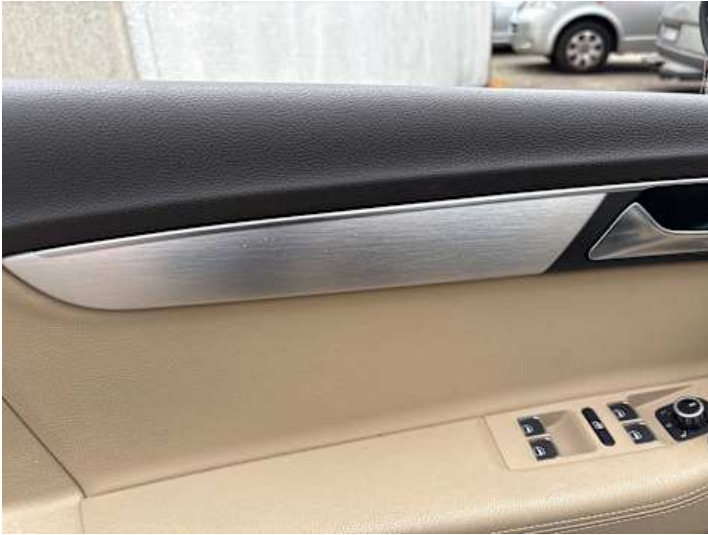
Innenraum (Kratzer)

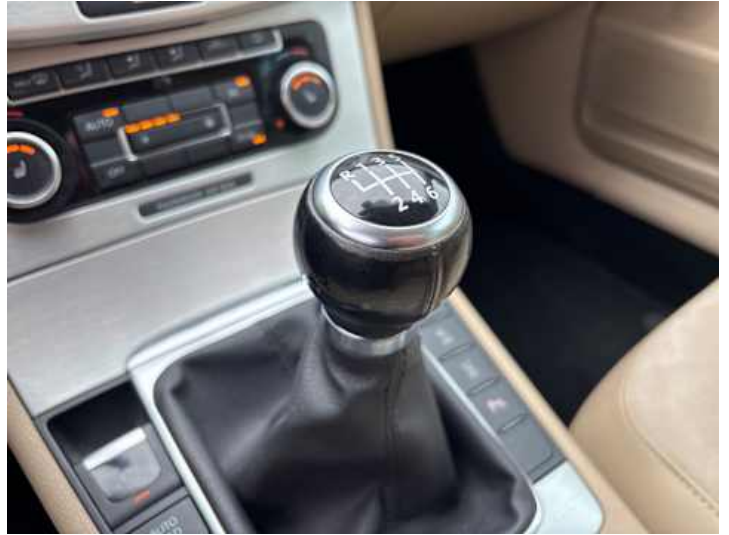
Innenraum (Verschleiß)

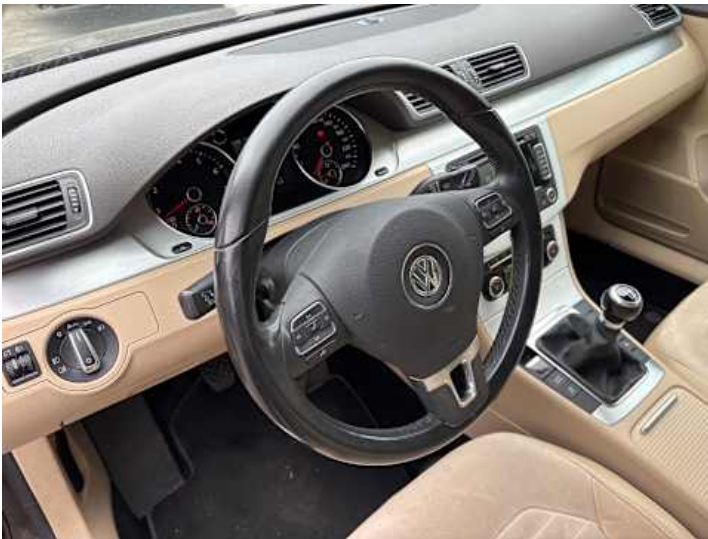
Innenraum (Verschleiß)

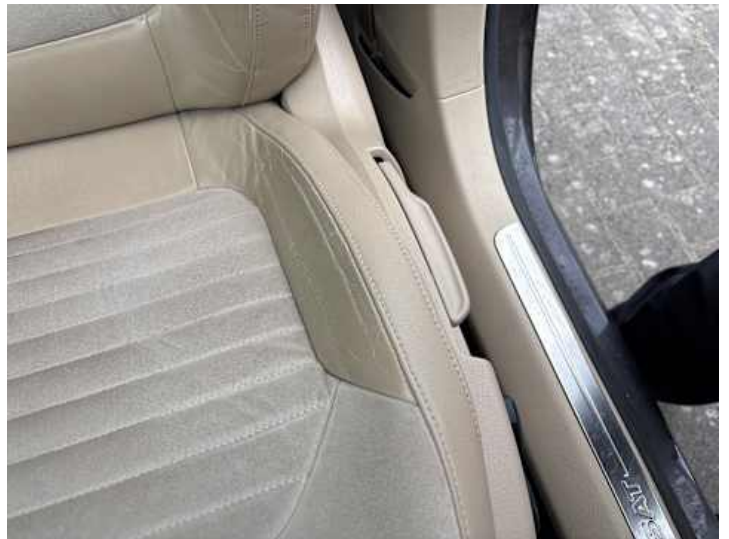
Innenraum (Verschleiß)

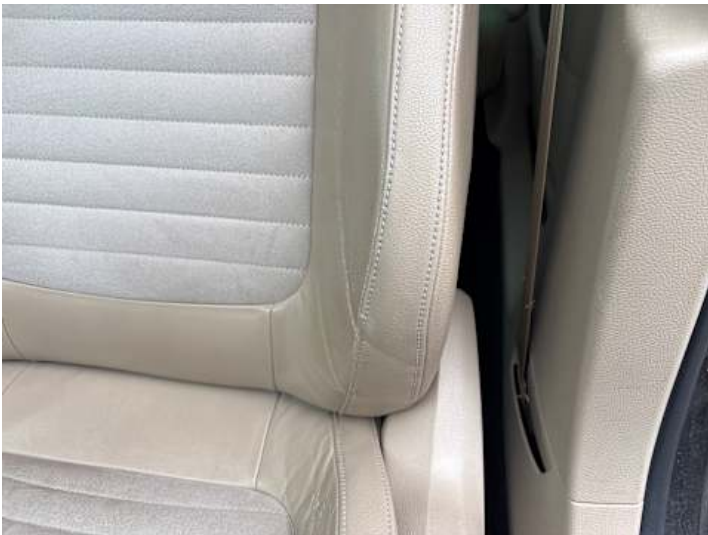
Innenraum (Verschleiß)

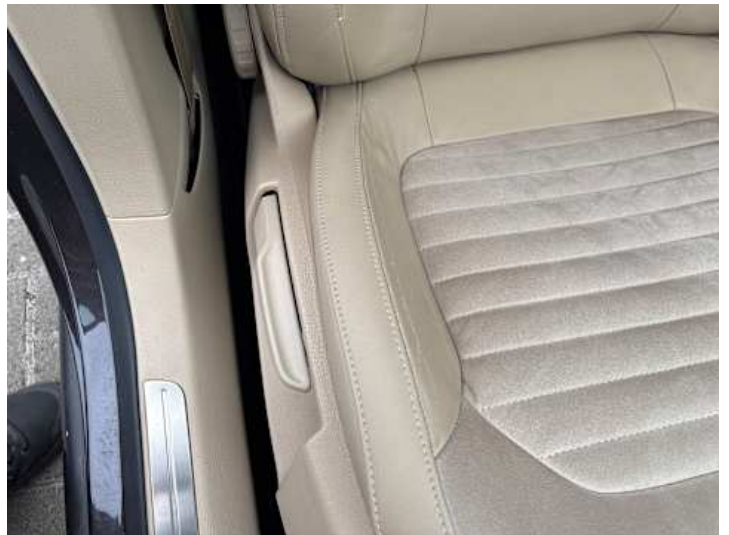
Innenraum (Verschleiß)

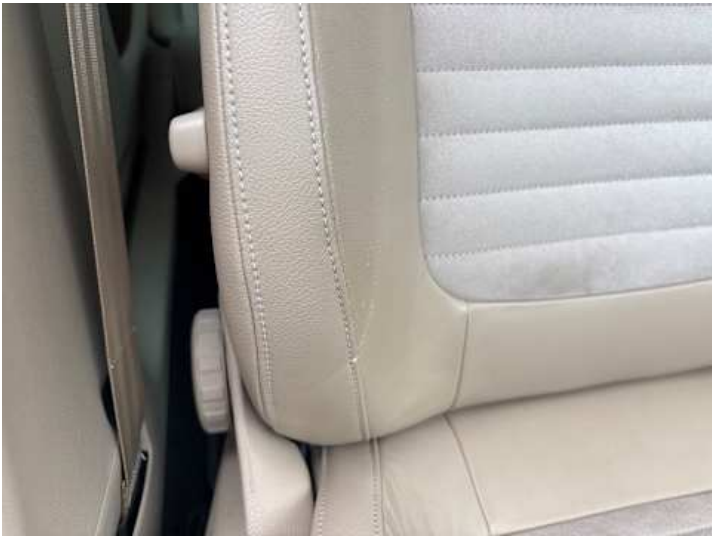
Innenraum (Verschleiß)
