## Honda Civic Lifestyle

EZ 03/2014 | Kombi | Diesel | Schaltgetriebe | 152.838km

Fahrzeug aufgenommen am: 11.08.2026

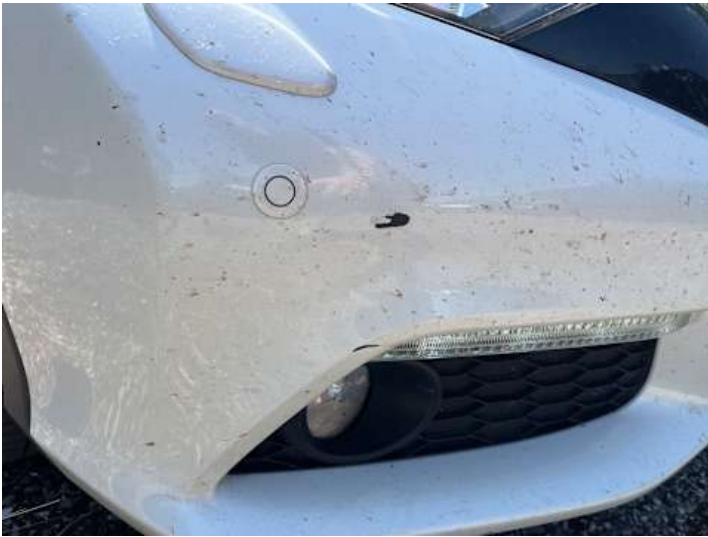
Stoßstange vorne (Kratzer, Lackschaden)

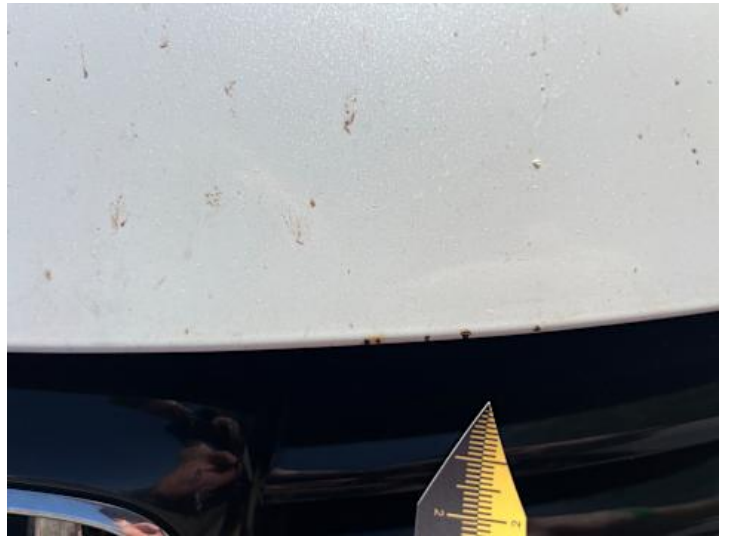
Motorhaube (Lackschaden)

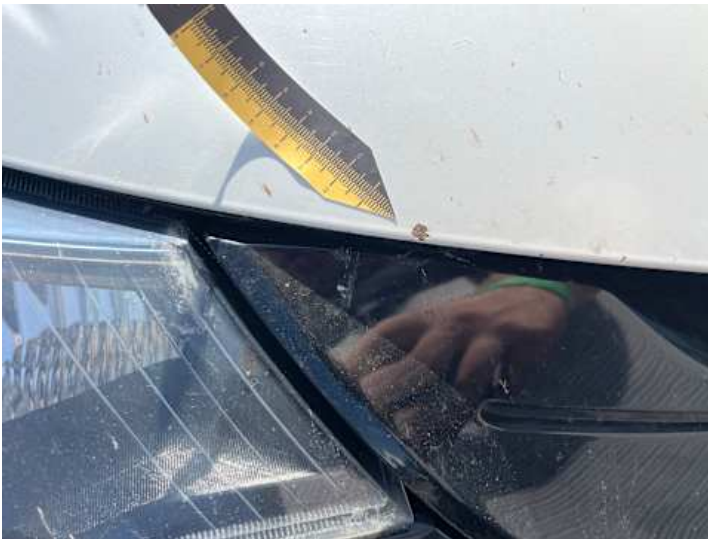
Motorhaube (Lackschaden)

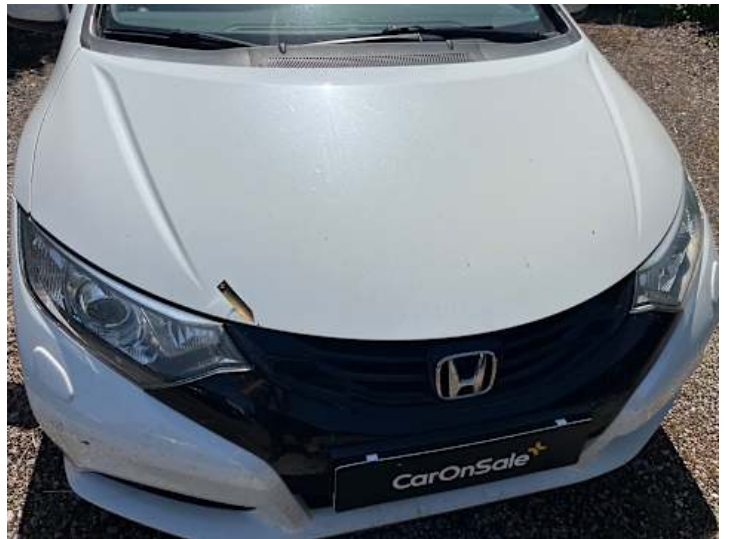
Motorhaube (Lackschaden)

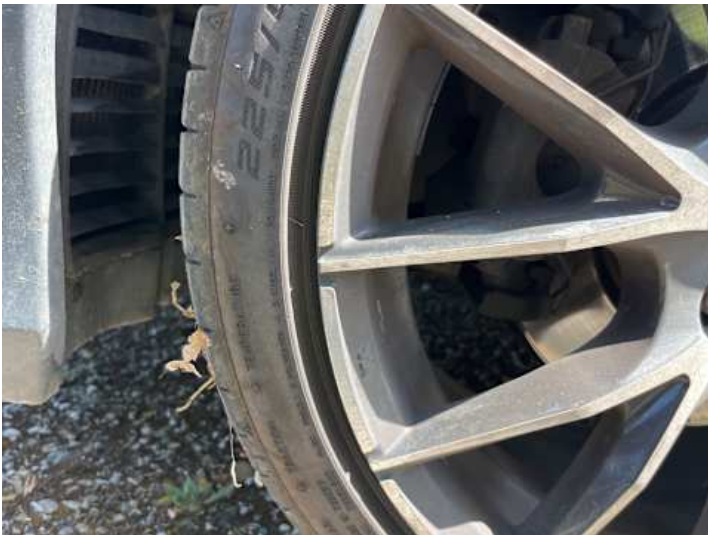
Rad (Kratzer, Kerben)

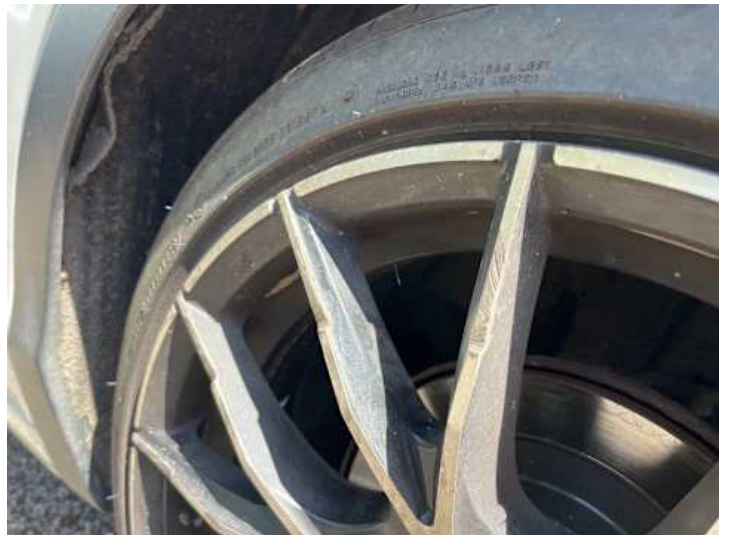
Rad (Kratzer, Kerben, Verformung)

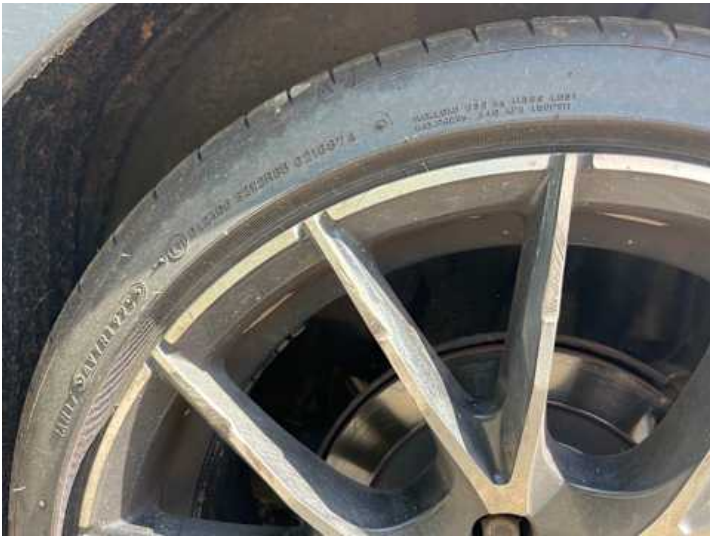
Rad (Kratzer, Kerben, Verformung)

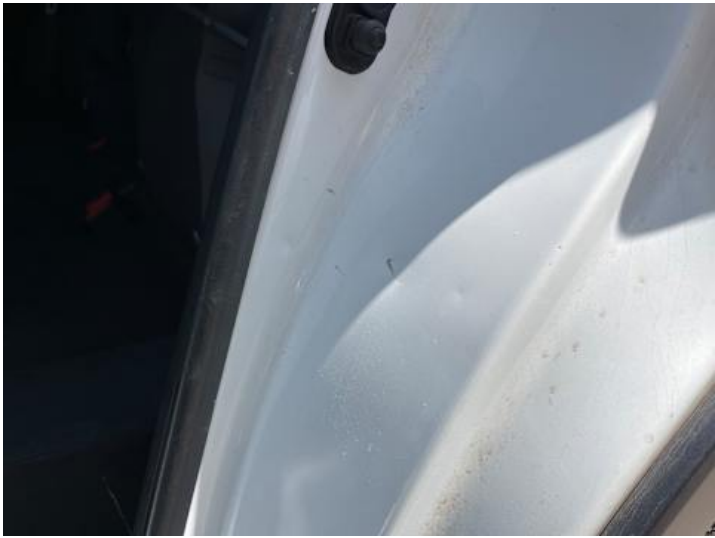
Türe hinten links (Kratzer, Lackschaden, Delle)

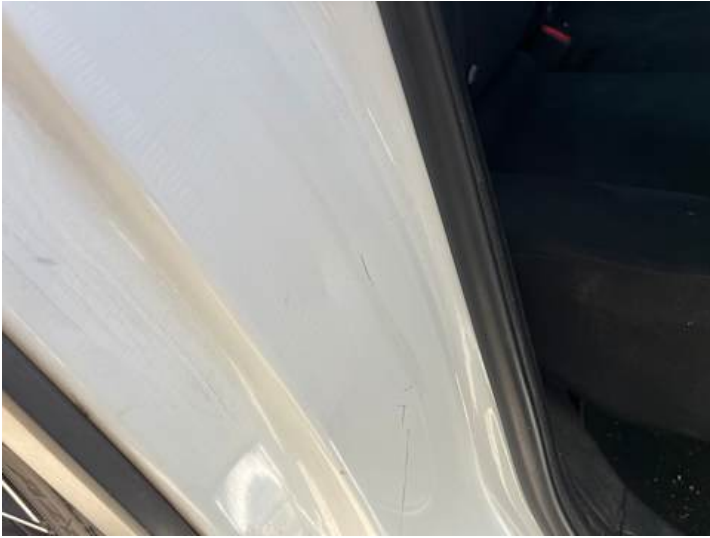
Türe hinten rechts (Delle)

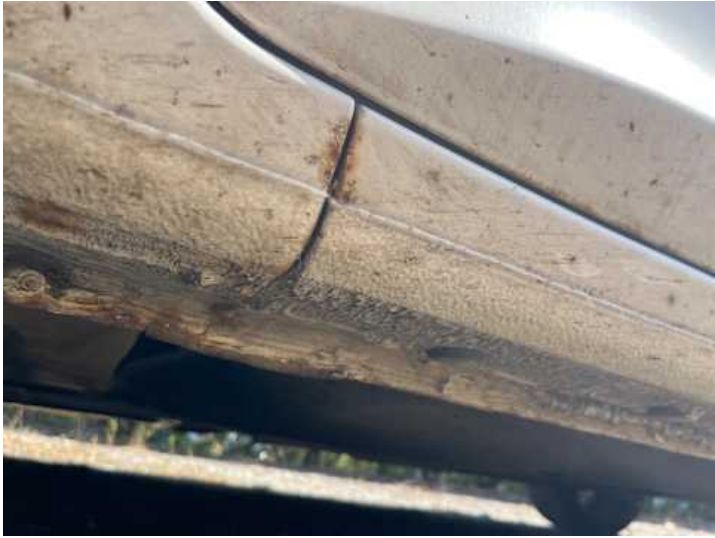
Schweller links (Lackschaden, Rost)

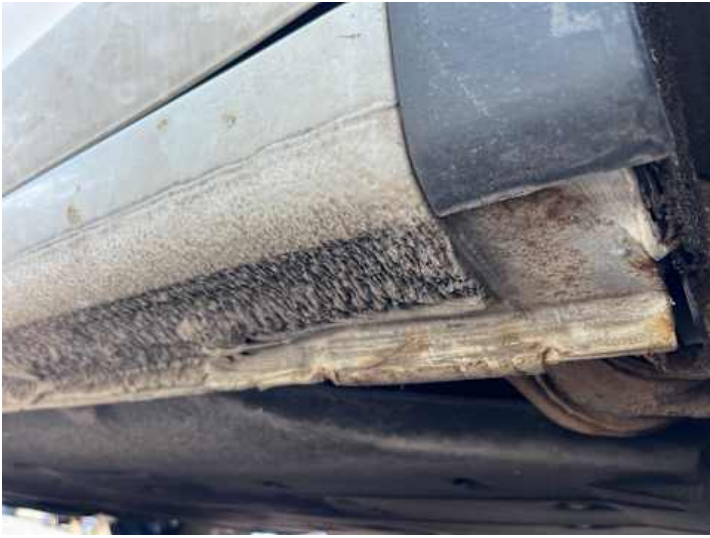
Schweller links (Lackschaden, Rost)

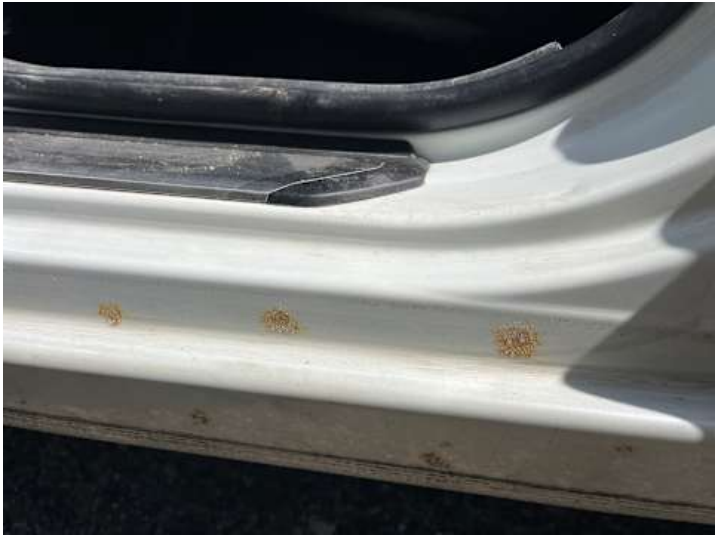
Schweller links (Lackschaden, Rost)

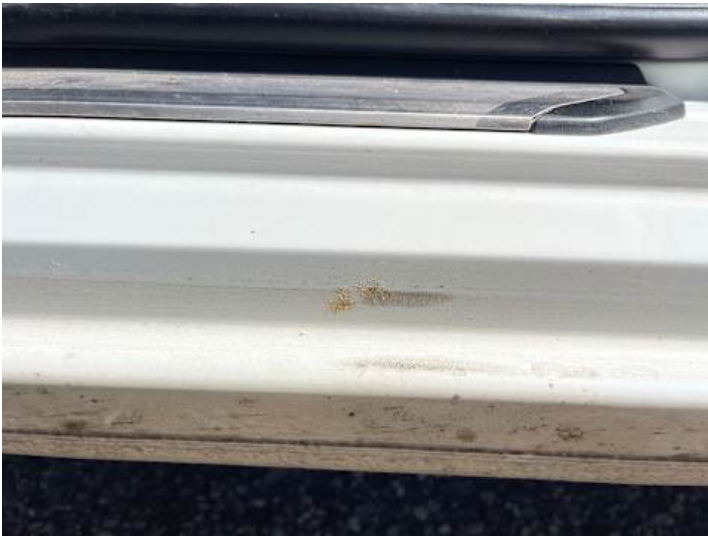
Schweller links (Lackschaden, Rost)

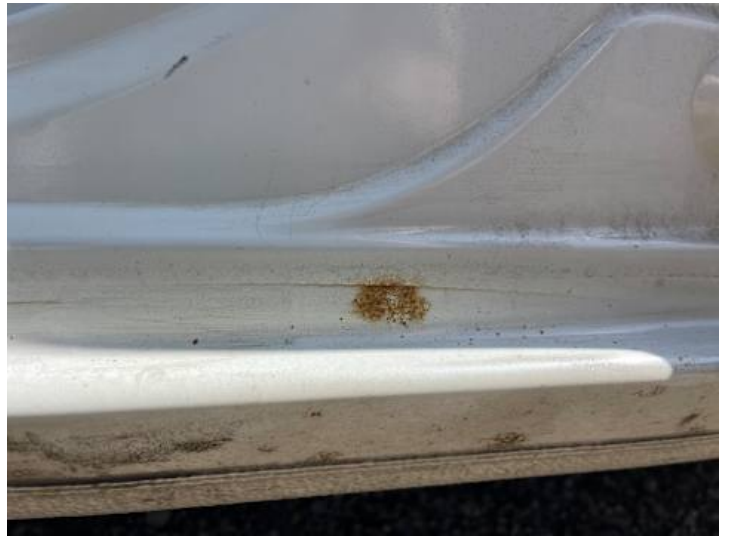
Schweller links (Lackschaden, Rost)

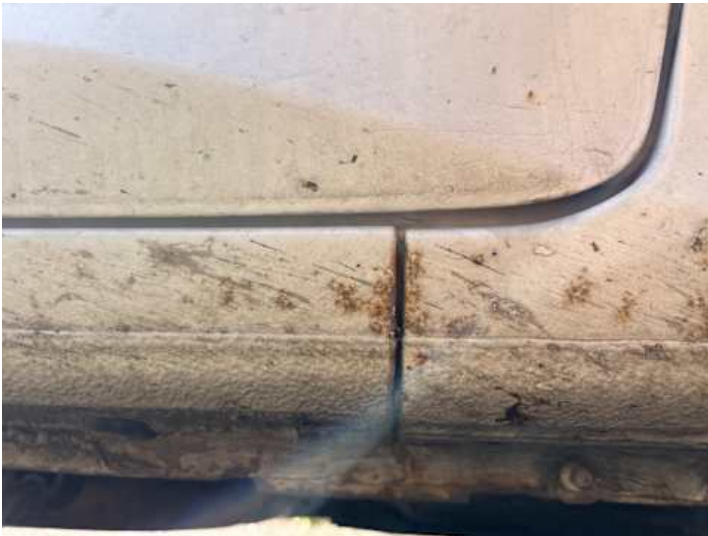
Schweller rechts (Rost, Lackschaden)

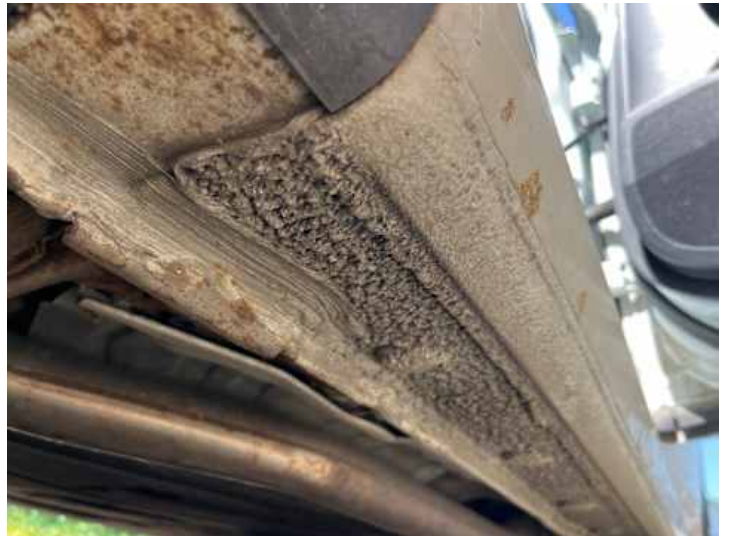
Schweller rechts (Rost, Lackschaden)

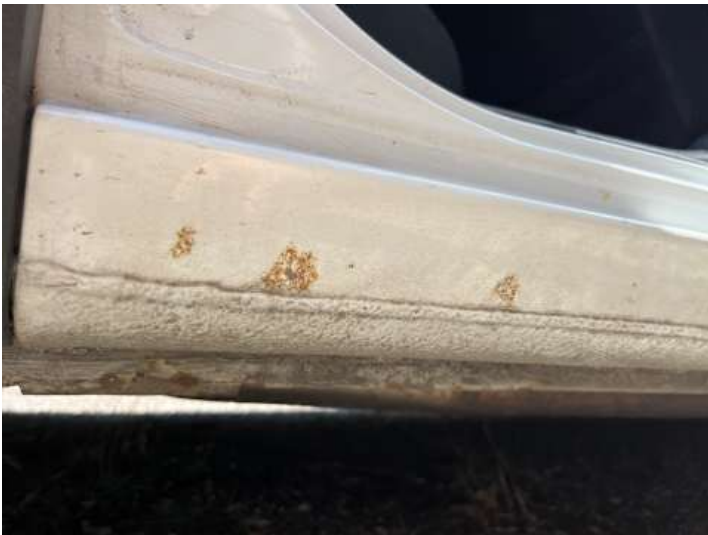
Schweller rechts (Rost, Lackschaden)

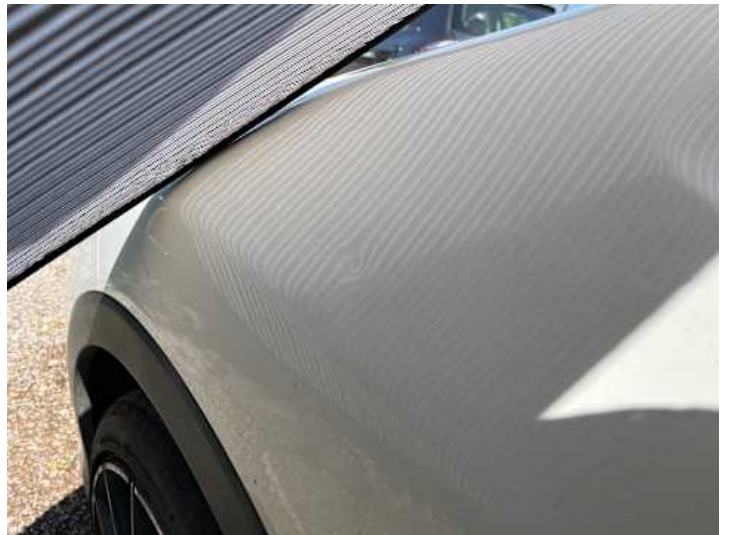
Kotflügel vorne links (Delle)

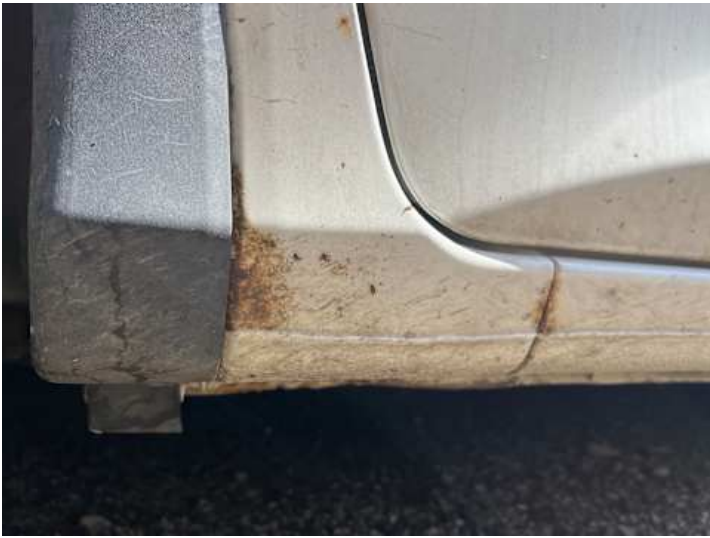
Kotflügel vorne links (Lackschaden, Rost)

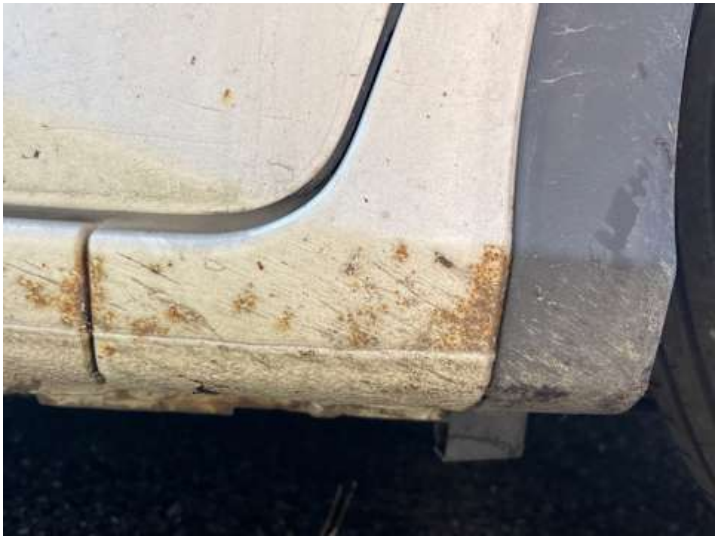
Kotflügel vorne rechts (Lackschaden, Rost)

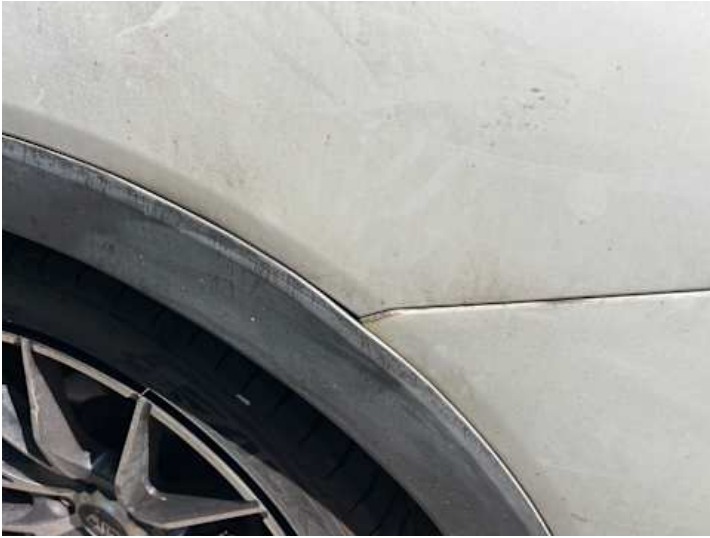
Seitenteil hinten links (Spaltmaße ungenau)

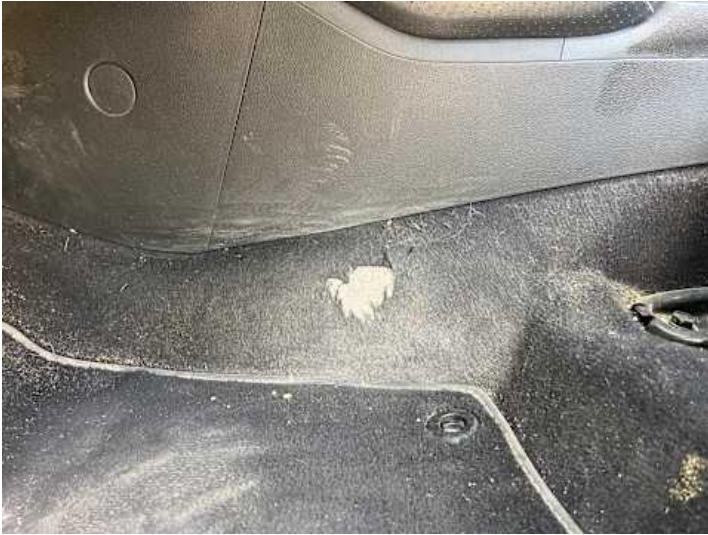
Innenraum (Riss/Bruch)

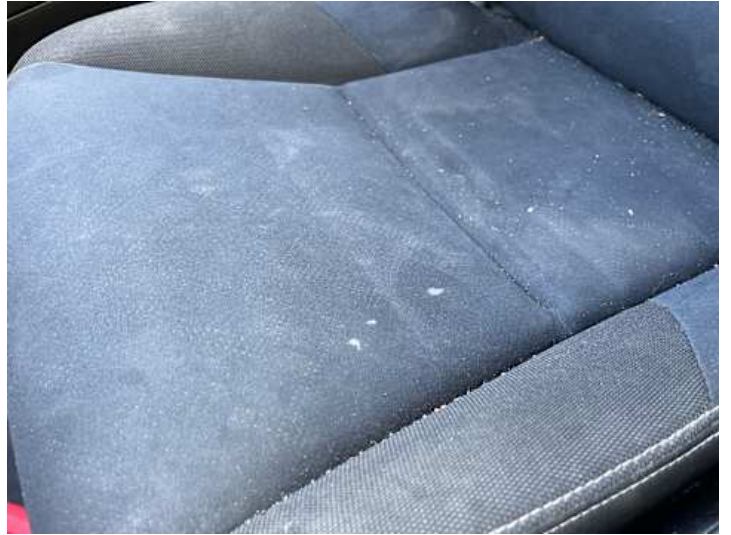
Innenraum (Diverse Schäden)

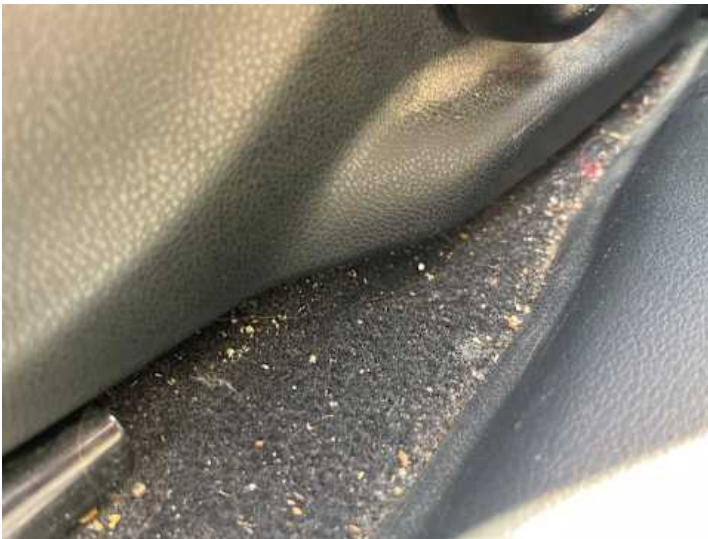
Innenraum (Brandloch)

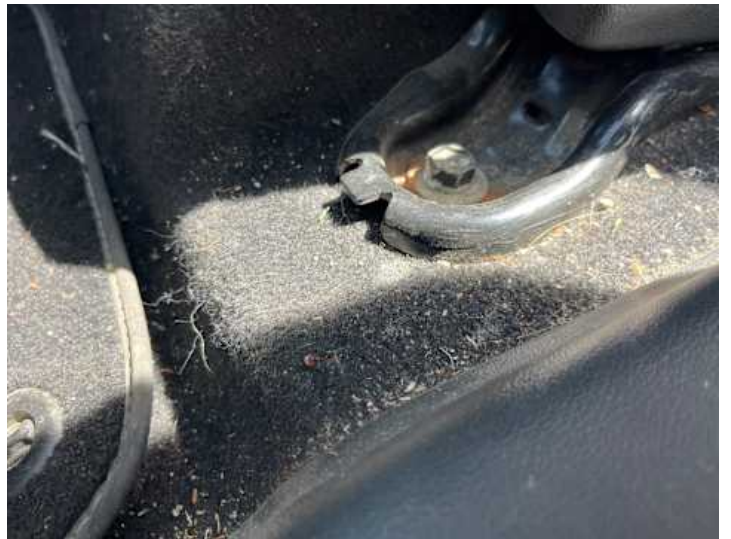
Innenraum (Brandloch)

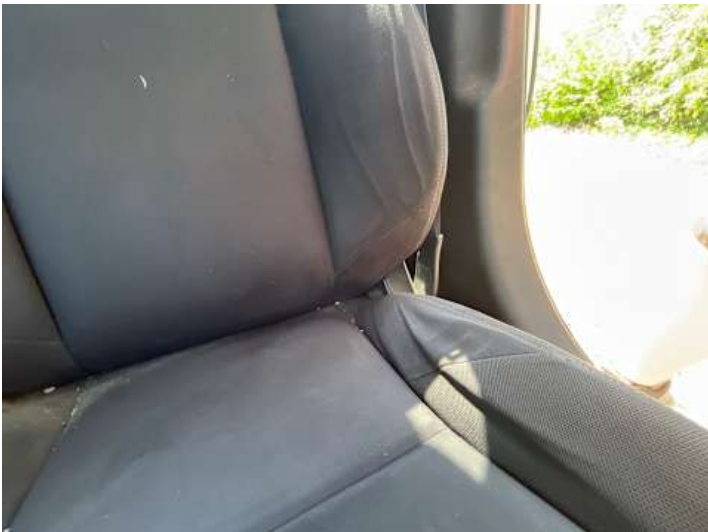
Innenraum (Verschleiß)
