## Ford Custom 320 L1 Trend

EZ 06/2023 | Van | Diesel | Schaltgetriebe | 94.489km  
Besteuerung: Regelbesteuert (Deutschland)  
Fahrzeugstandort: 74\*\*\*  
Fahrzeug aufgenommen am: 27.07.2026

# Hinweise zum Zustandsbericht

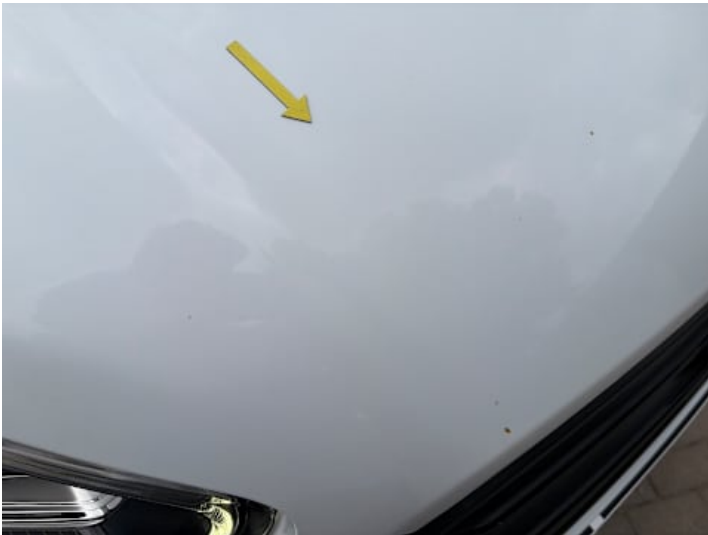
Motorhaube (Steinschlag)

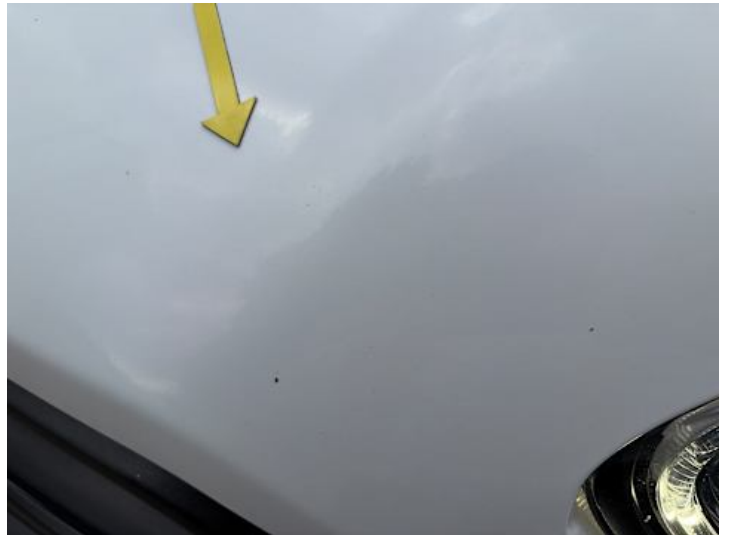
Motorhaube (Steinschlag)

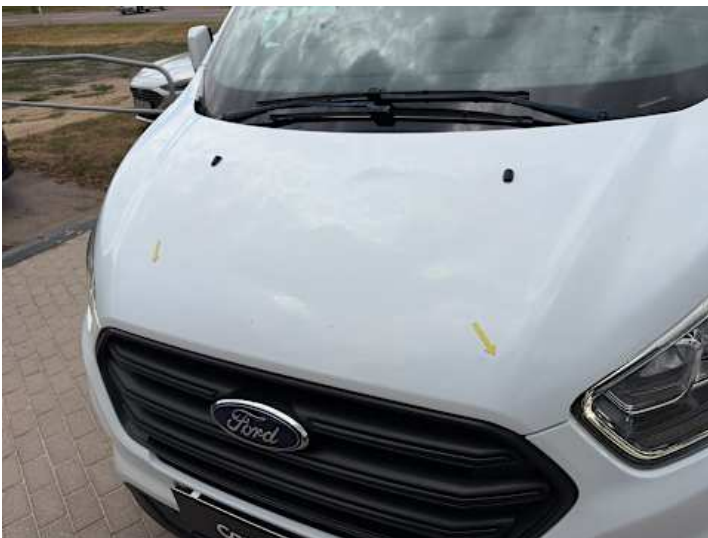
Motorhaube (Steinschlag)

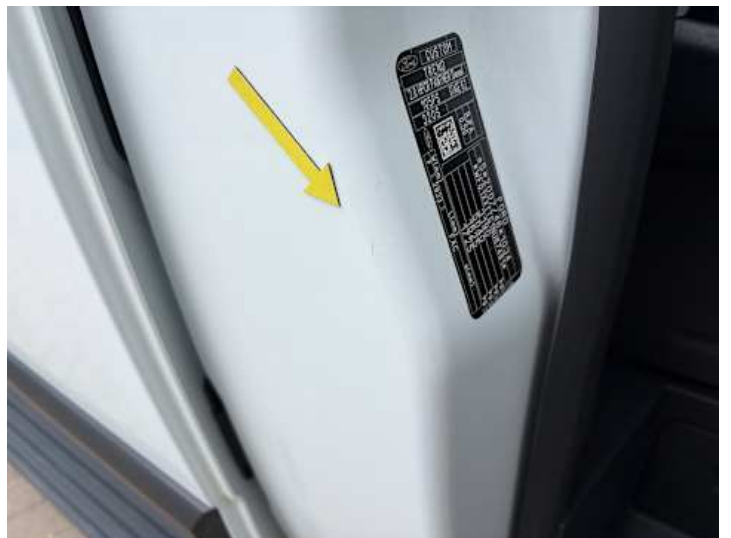
Beifahrertür (Kratzer)

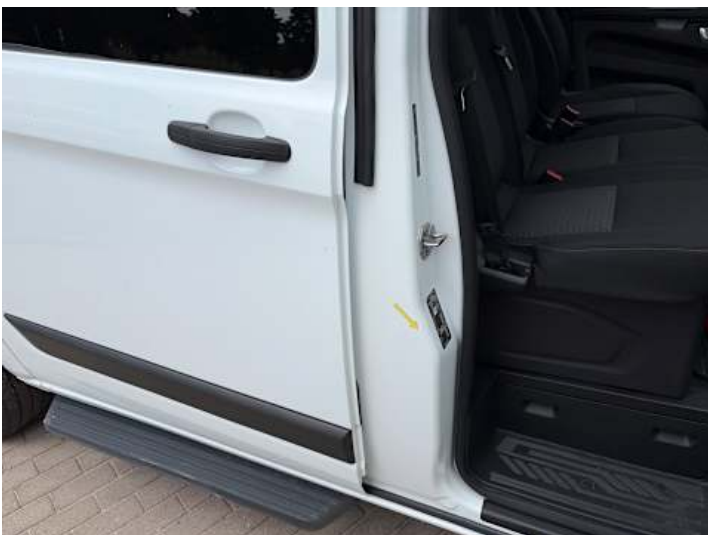
Beifahrertür (Kratzer)

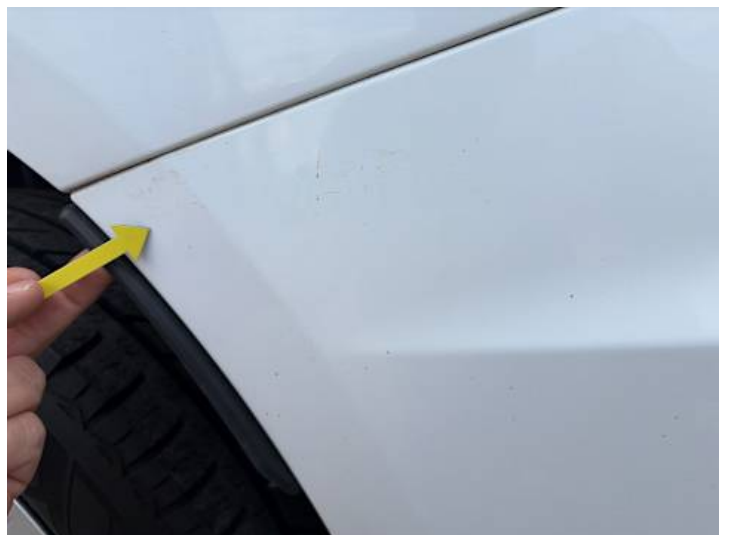
Stoßstange hinten (Kratzer)

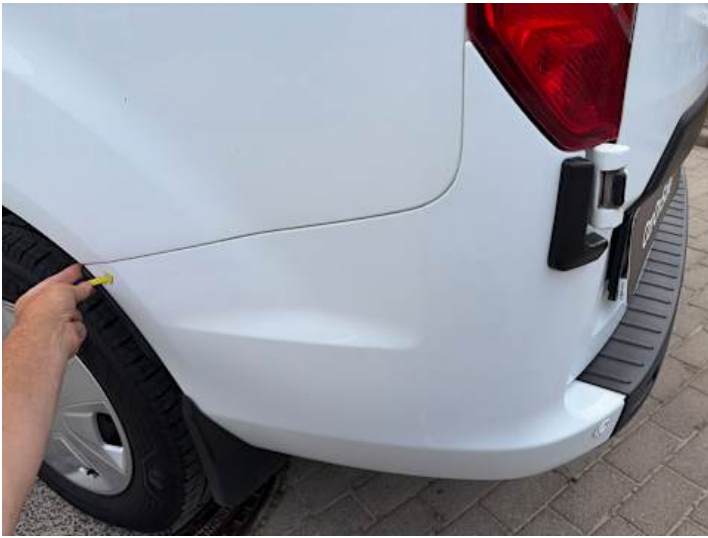
Stoßstange hinten (Kratzer)

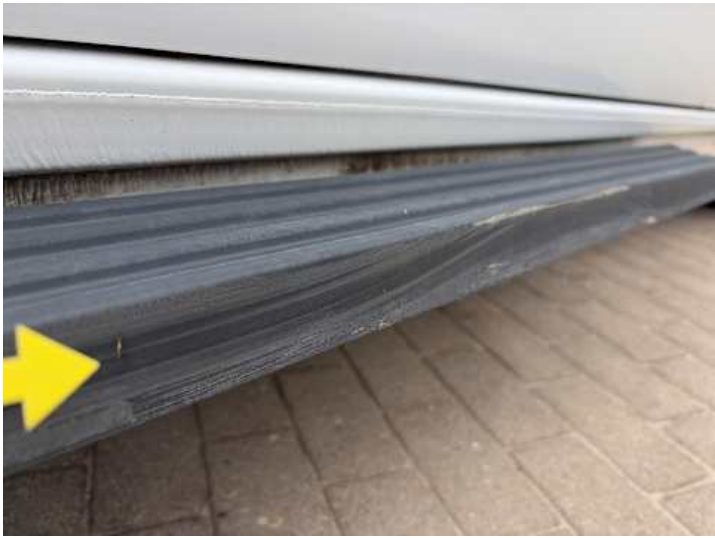
Schweller rechts (Kratzer)

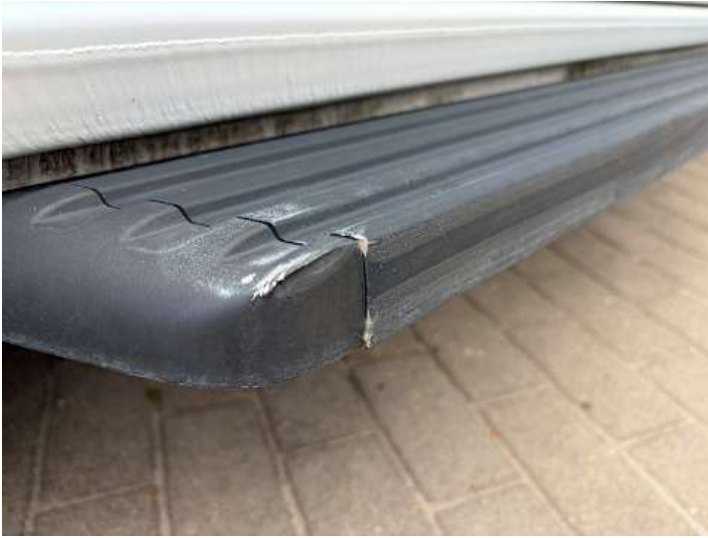
Schweller rechts (Kratzer)

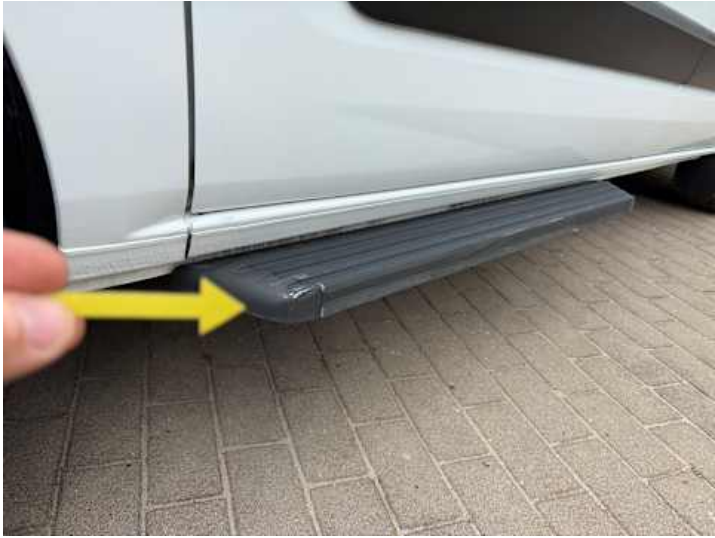
Schweller rechts (Kratzer)

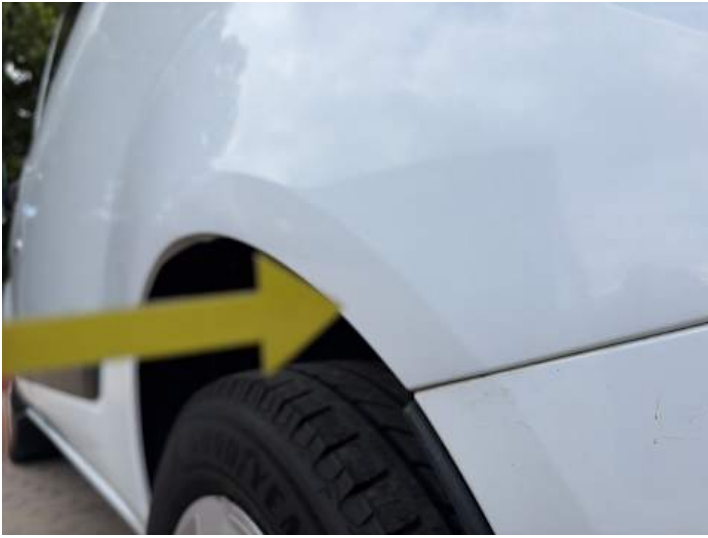
| Fahrzeugteil | Lackschichtdicke (in µm) | Fahrzeugteil | Lackschichtdicke (in µm) |
|---|---|---|---|
| Seitenteil hinten links | 310 | Seitenteil hinten rechts | 180 |

Laut Einlieferer 1.Hand; Fahrzeug hatte einen Seitenschaden hinten links;

Seitenteil hinten links (Lackschaden, Kratzer, Unsachgemäß instand gesetzt)

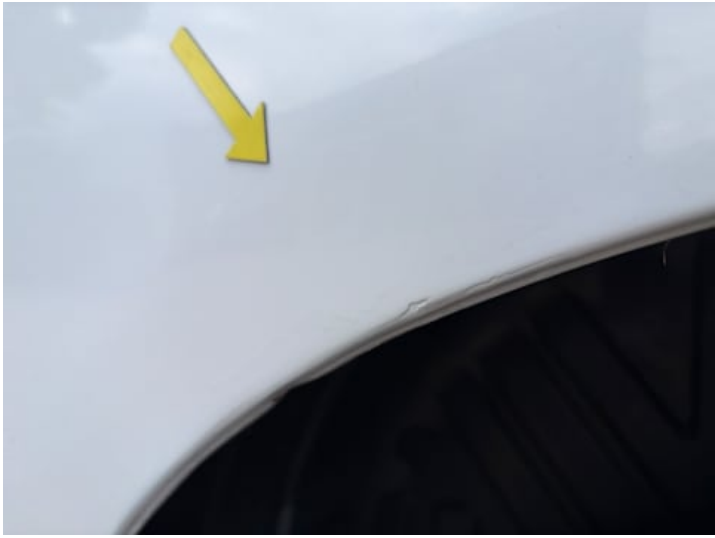
Seitenteil hinten links (Lackschaden, Kratzer, Unsachgemäß instand gesetzt)

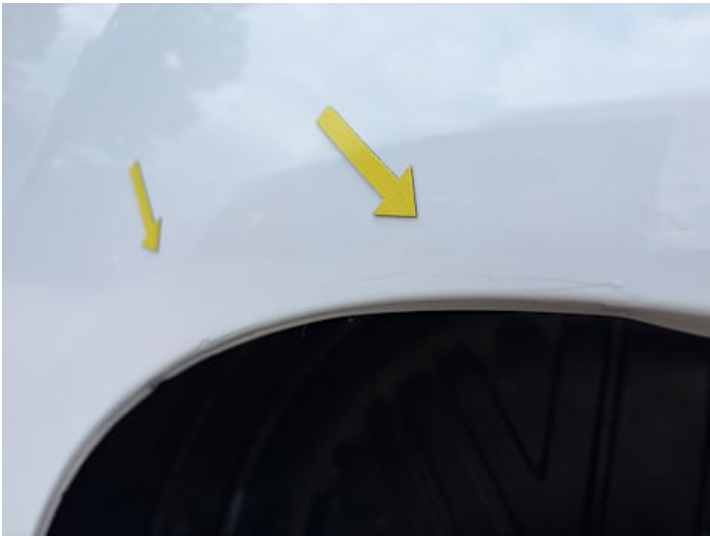
Seitenteil hinten links (Lackschaden, Kratzer, Unsachgemäß  
instand gesetzt)

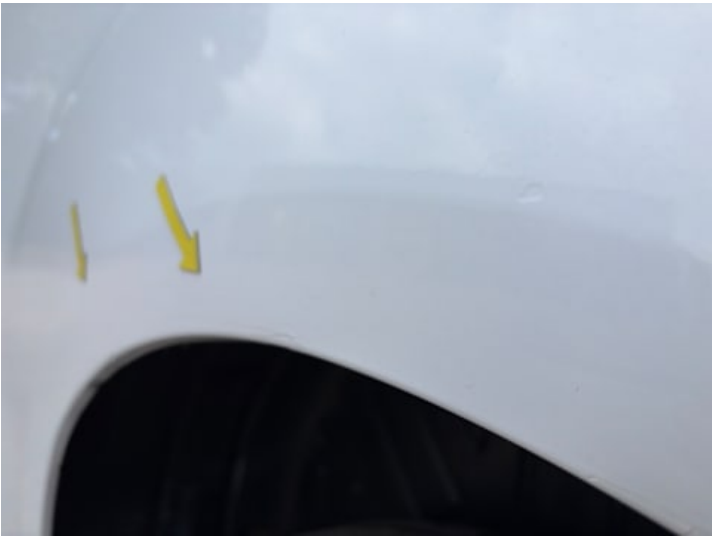
Seitenteil hinten links (Lackschaden, Kratzer, Unsachgemäß  
instand gesetzt)

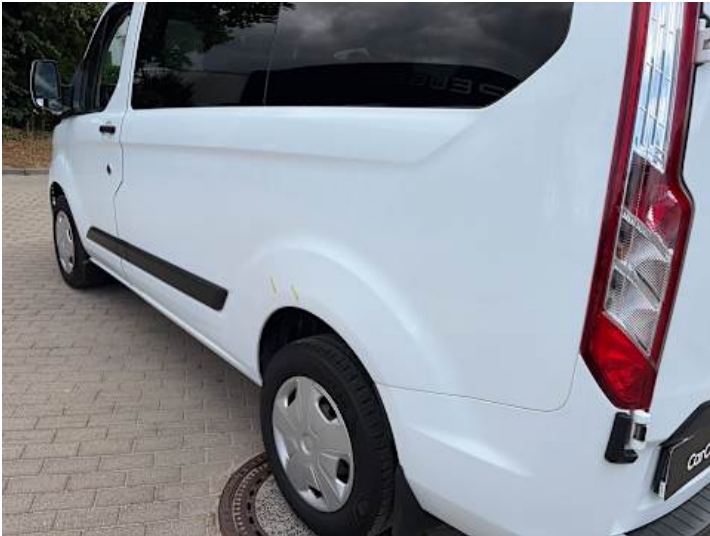
Seitenteil hinten links (Lackschaden, Kratzer, Unsachgemäß  
instand gesetzt)

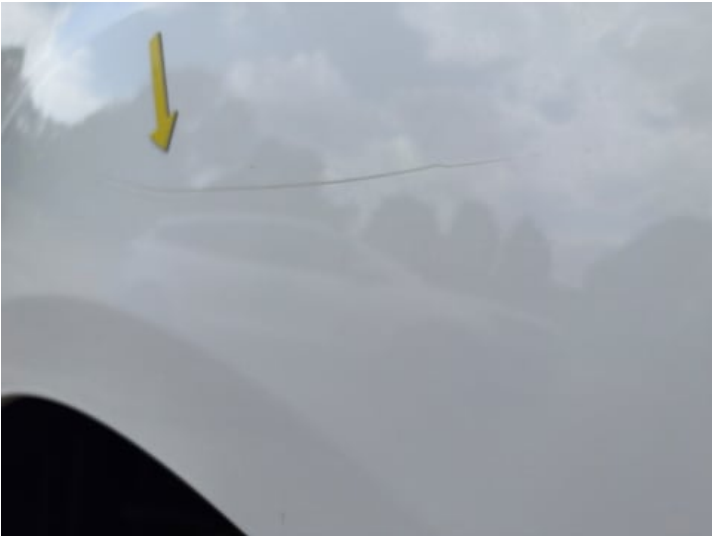
Seitenteil hinten rechts (Kratzer)

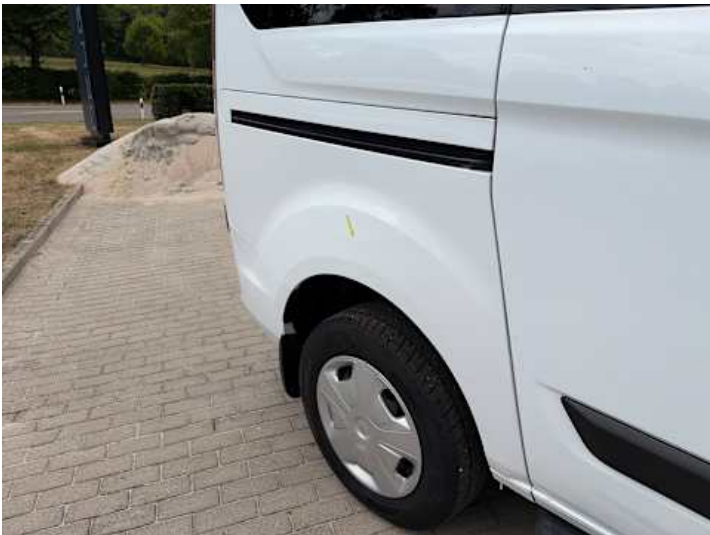
Seitenteil hinten rechts (Kratzer)

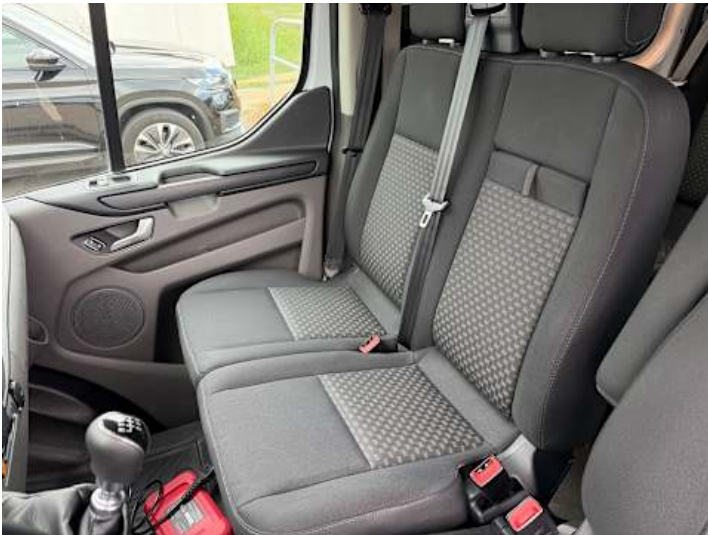
Innenraum (Verschleiß)

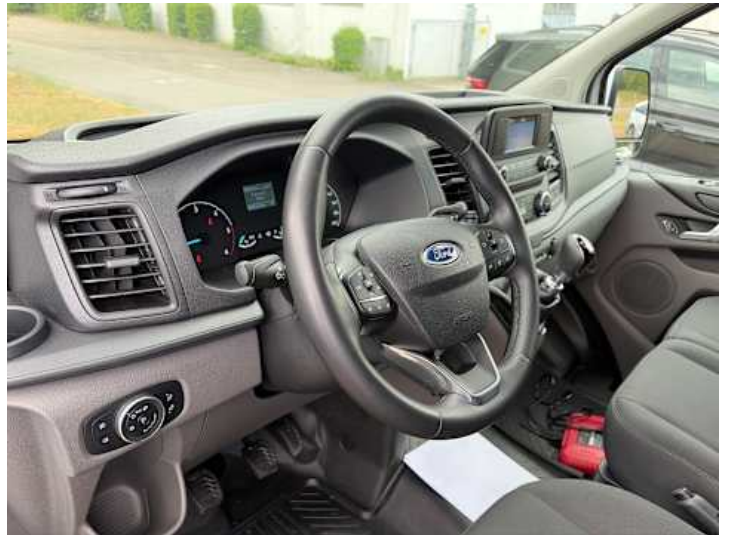
Innenraum (Verschleiß)

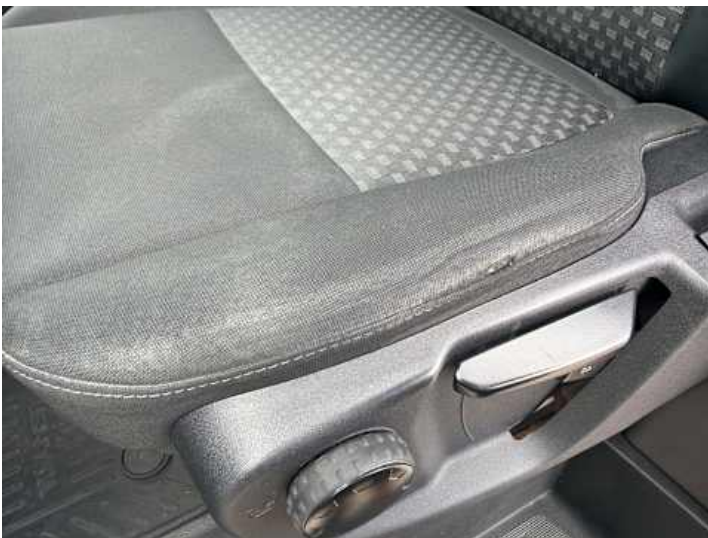
Innenraum (Riss/Bruch)

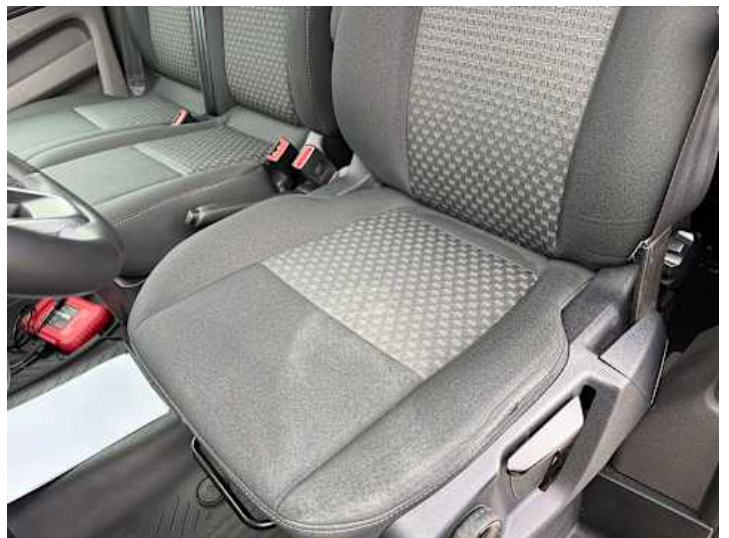
Innenraum (Riss/Bruch)

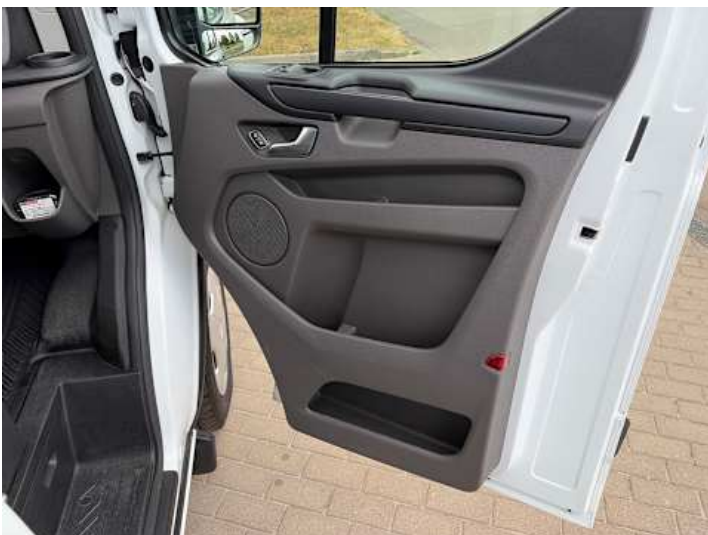
Innenraum (Kratzer)

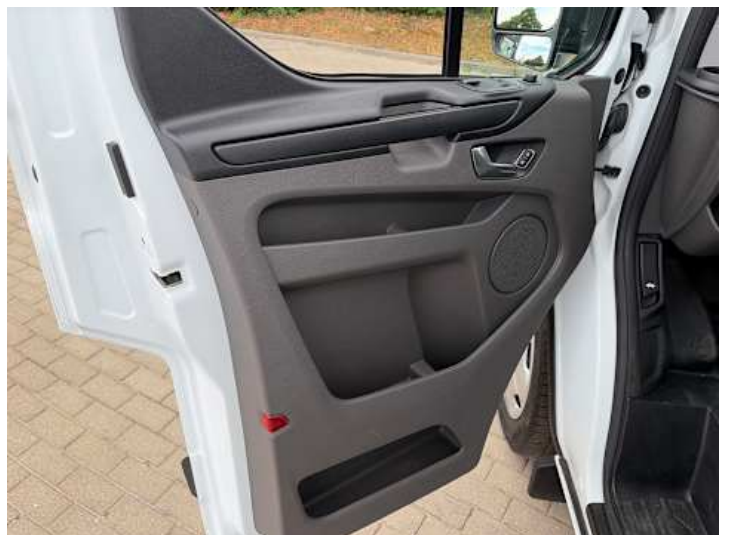
Innenraum (Kratzer)

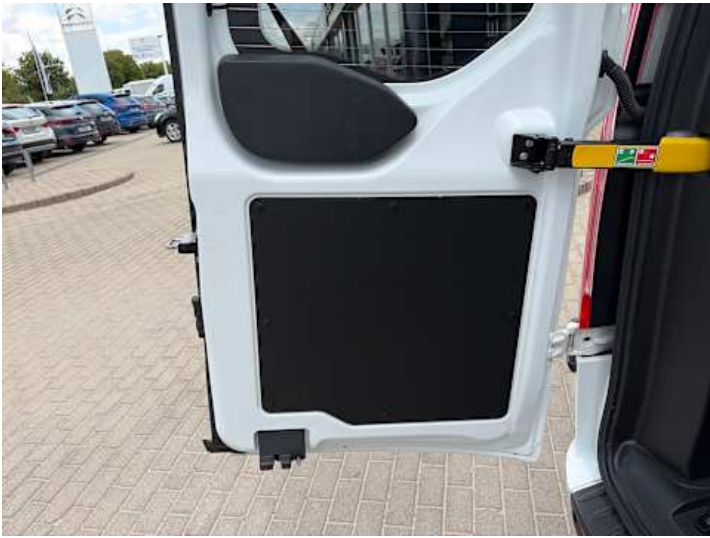
Innenraum (Kratzer)

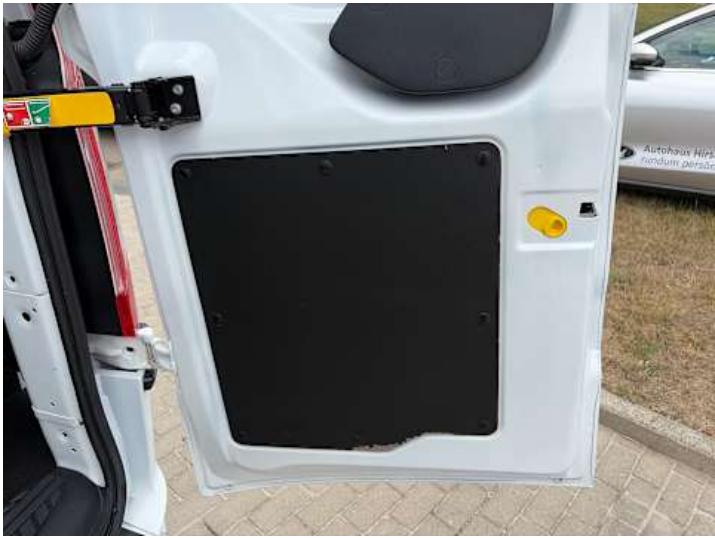
Innenraum (Kratzer)

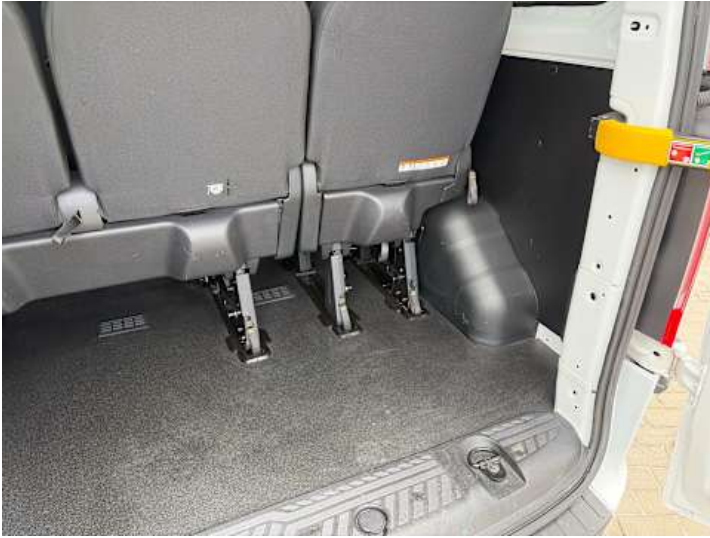
Innenraum (Kratzer)

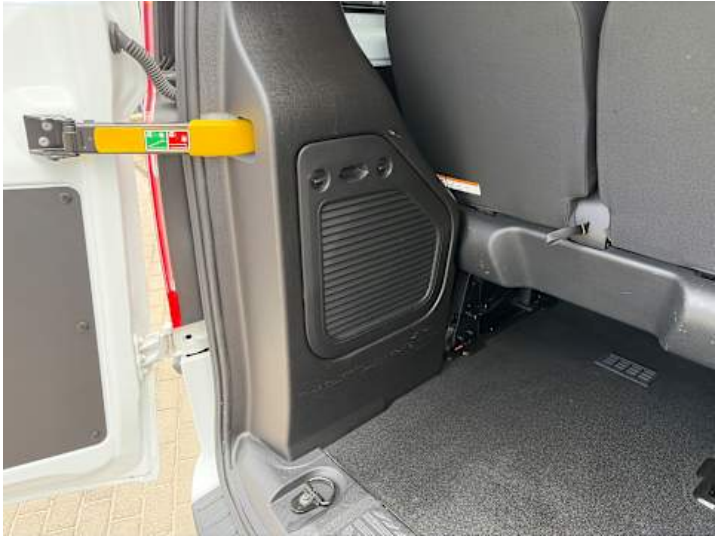
Innenraum (Kratzer)
