Mercedes-Benz 108 CDI lang Worker Plus

EZ 05/2021 | Kastenwagen | Diesel | Schaltgetriebe | 90.324km  
Besteuerung: Regelbesteuert (Deutschland)  
Fahrzeugstandort: 04\*\*\*  
Fahrzeug aufgenommen am: 28.08.2026

Fahrzeugdaten

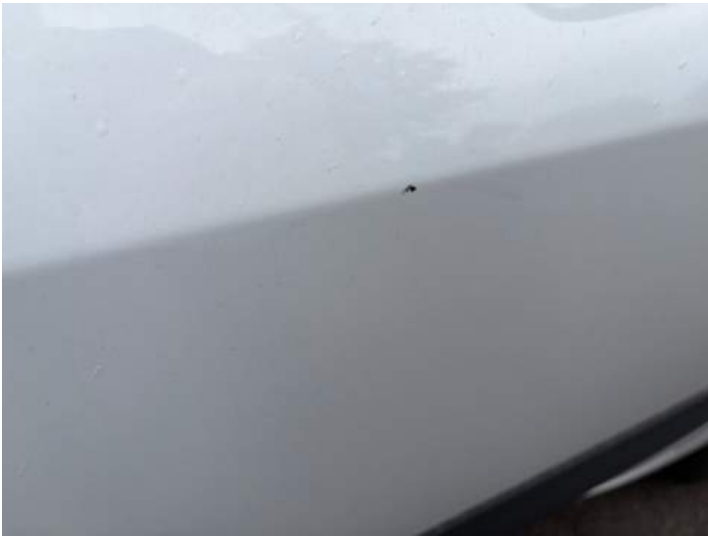
| Fahrzeugteil | Lackschichtdicke (in µm) | Fahrzeugteil | Lackschichtdicke (in µm) |
|---|---|---|---|
| Fahrertür | 110 | Beifahrertür | 150 |

Beifahrertür (Lackschaden)

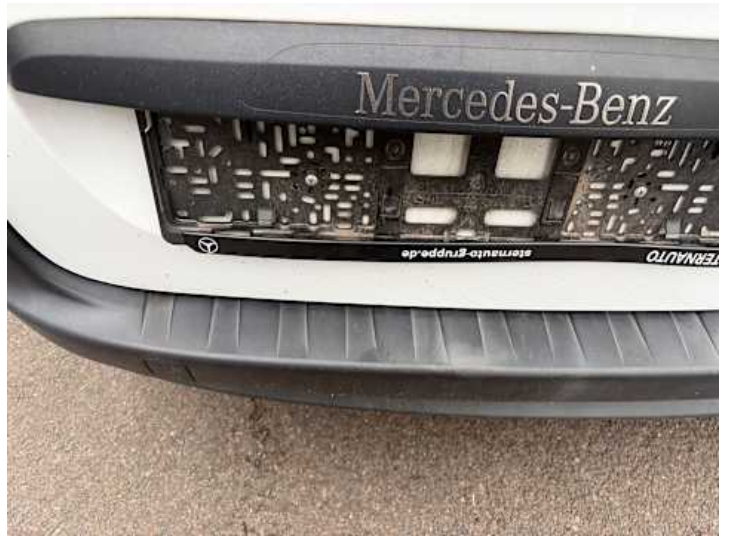
Stoßstange hinten (Kratzer)

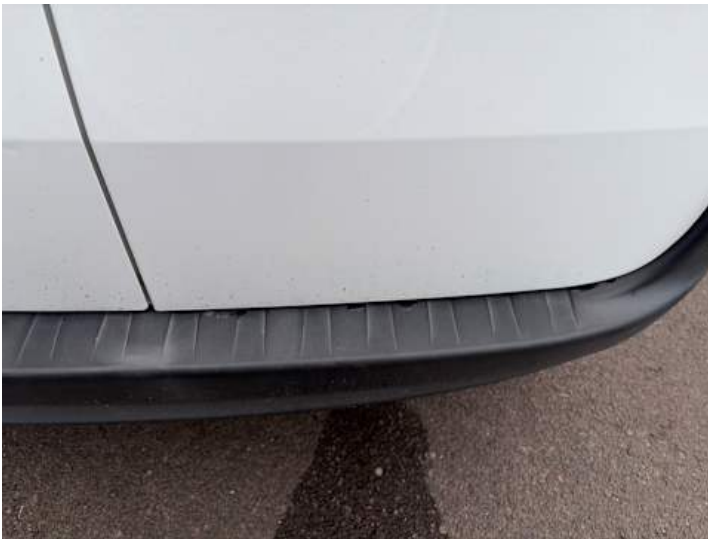
Stoßstange hinten (Kratzer)

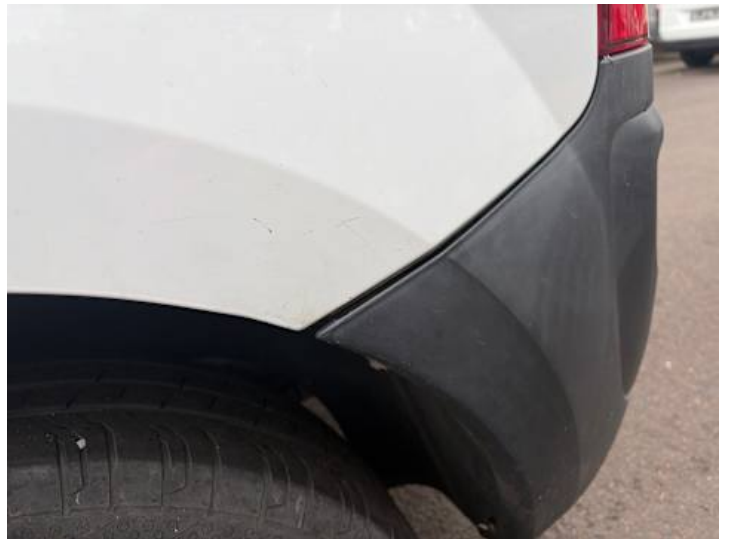
| Fahrzeugteil | Lackschichtdicke (in µm) | Fahrzeugteil | Lackschichtdicke (in µm) |
|---|---|---|---|
| Seitenteil hinten links | 115 | Seitenteil hinten rechts | 150 |

Seitenteil hinten links (Kratzer)

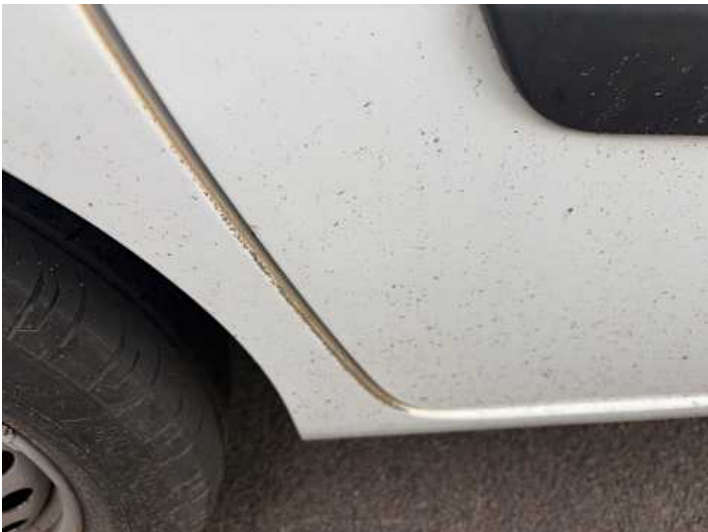
Seitenteil hinten rechts (Kratzer, Lackschaden, Rost)

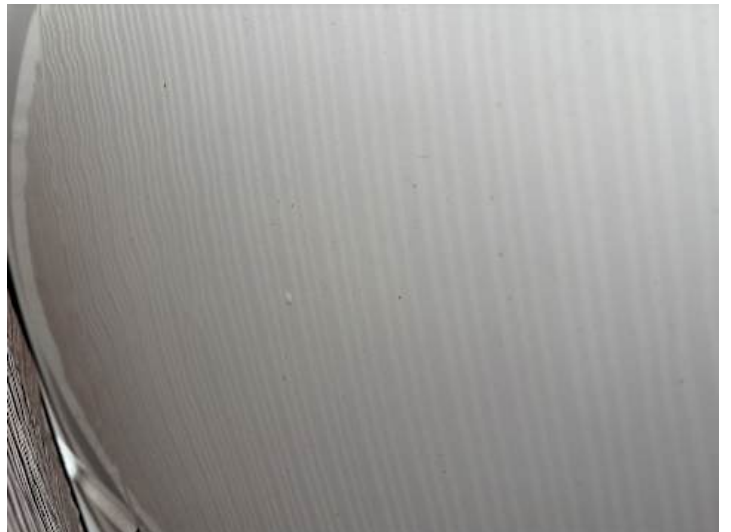
Heckklappe (Delle)

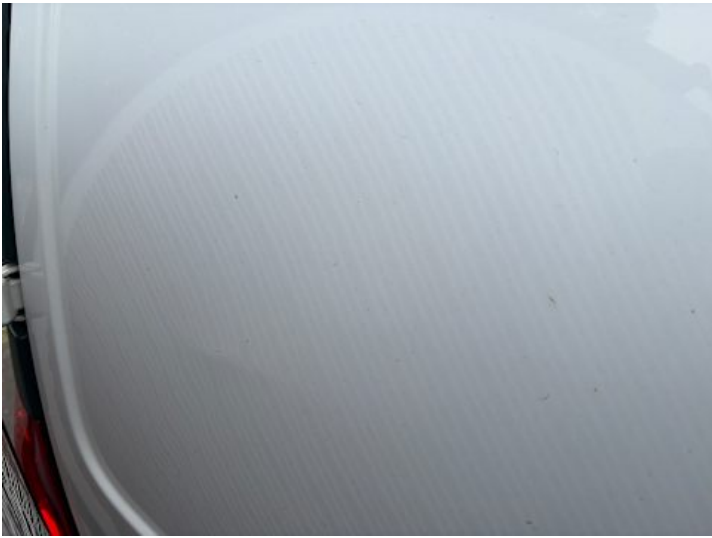
Heckklappe (Delle)

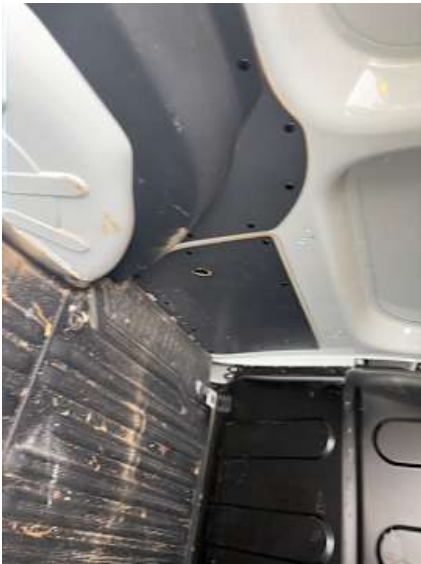
Innenraum (Riss/Bruch)

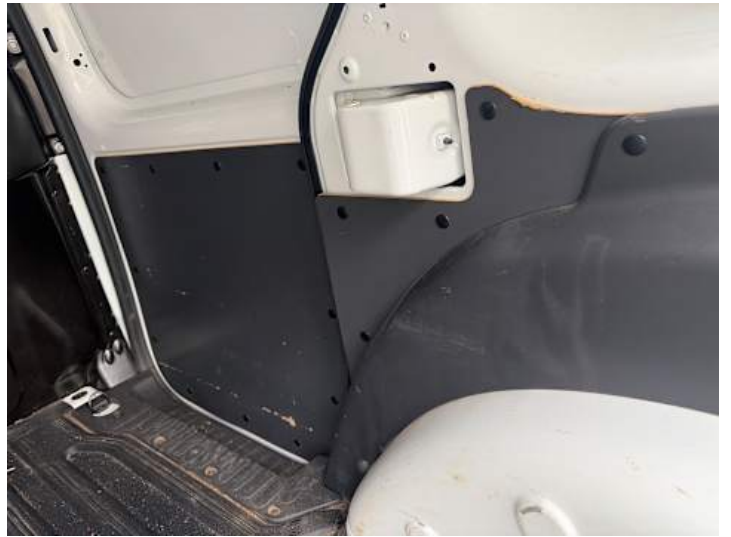
Innenraum (Riss/Bruch)

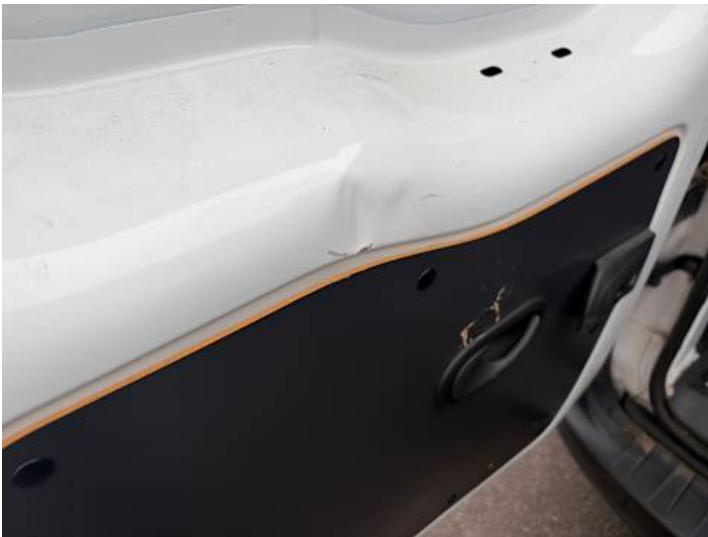
Innenraum (Riss/Bruch)

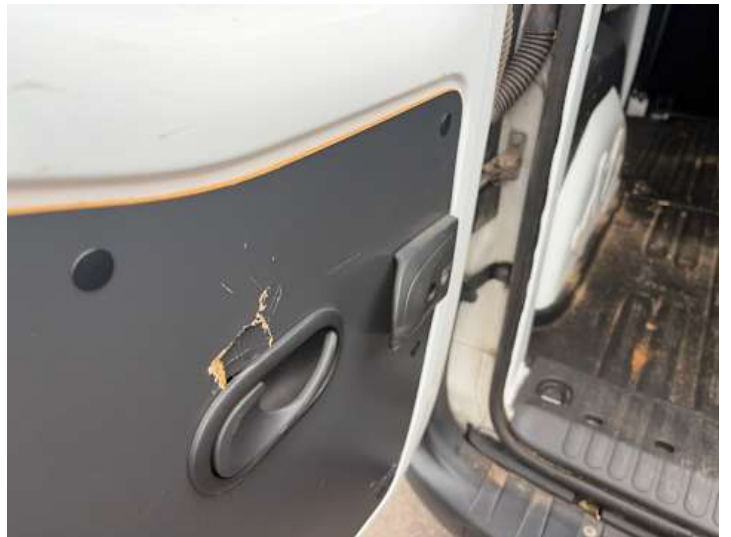
Innenraum (Riss/Bruch)

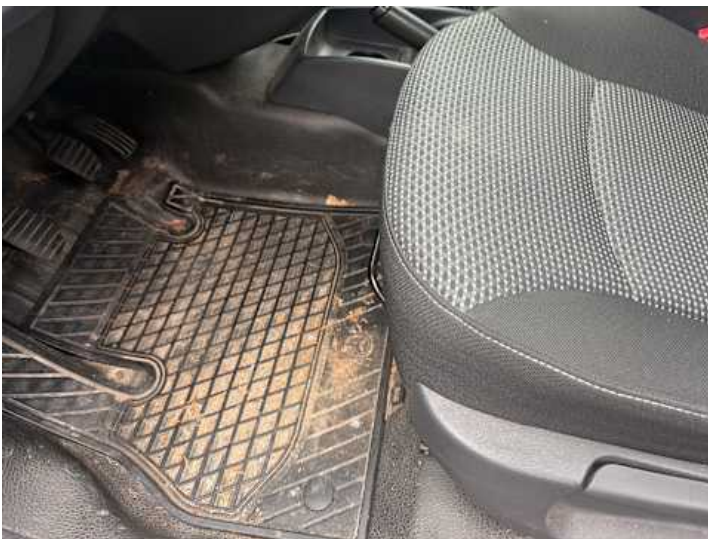
Innenraum (Verschmutzung)
