## Audi A1

EZ 09/2015 | Limousine | Benzin | Schaltgetriebe | 195.857km  
Besteuerung: Differenzbesteuert (§25a UStG)  
Fahrzeugstandort: 74\*\*\*  
Fahrzeug aufgenommen am: 07.08.2026

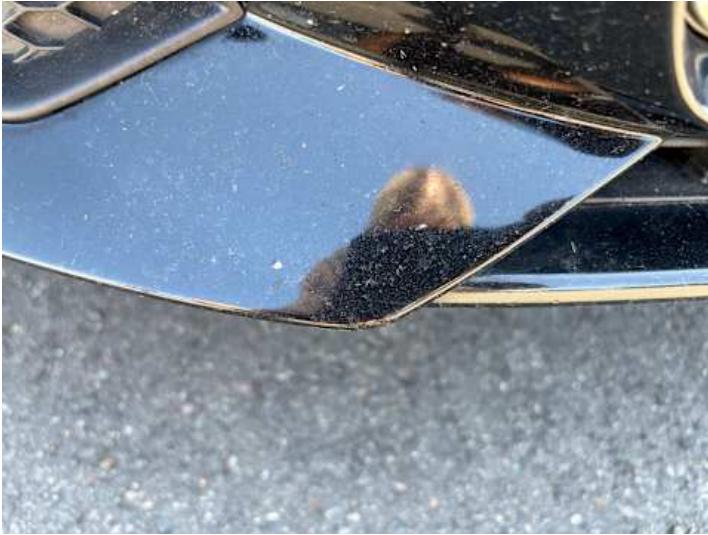
Stoßstange vorne (Lackschaden)

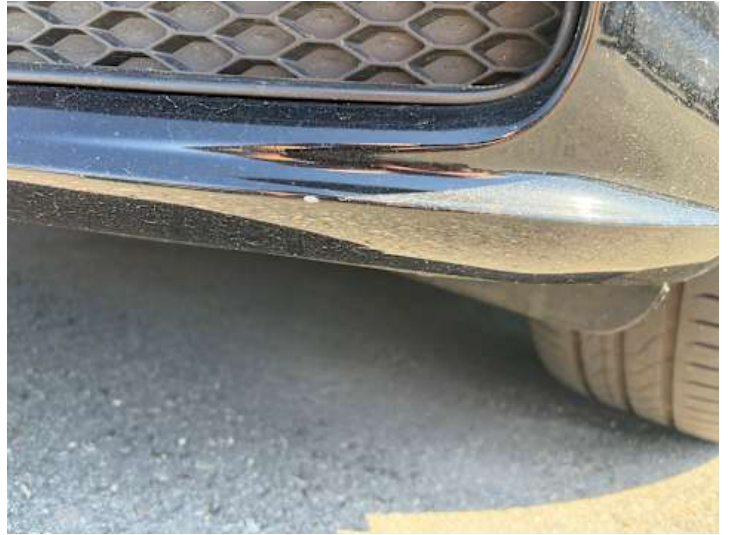
Stoßstange vorne (Lackschaden)

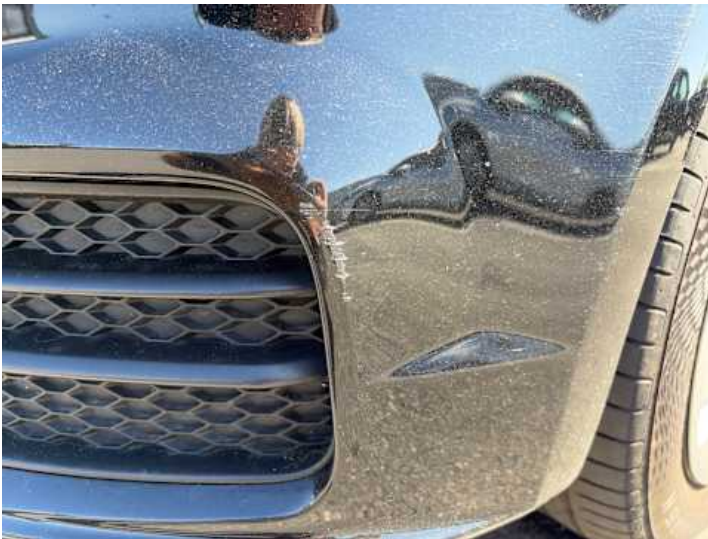
Stoßstange vorne (Lackschaden)

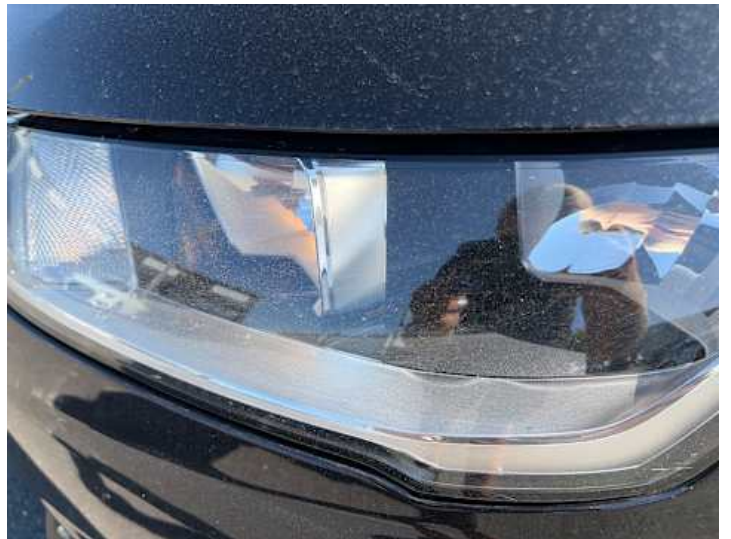
Scheinwerfer (links) (Kratzer)

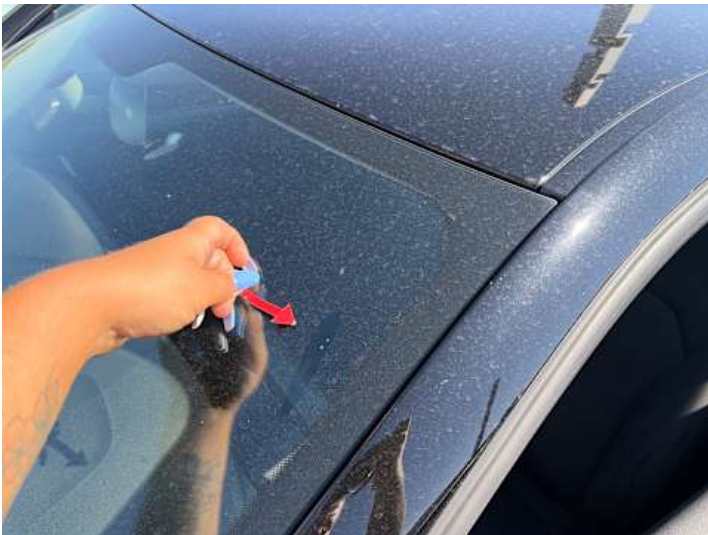
Windschutzscheibe (Steinschlag)

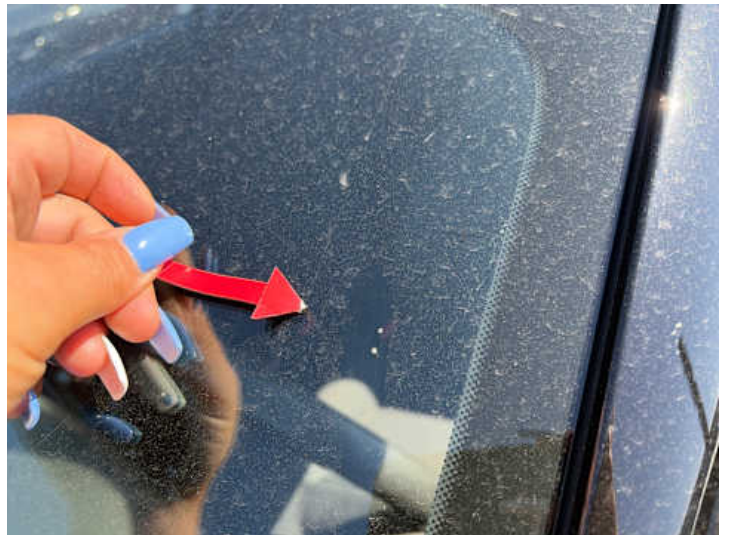
Windschutzscheibe (Steinschlag)

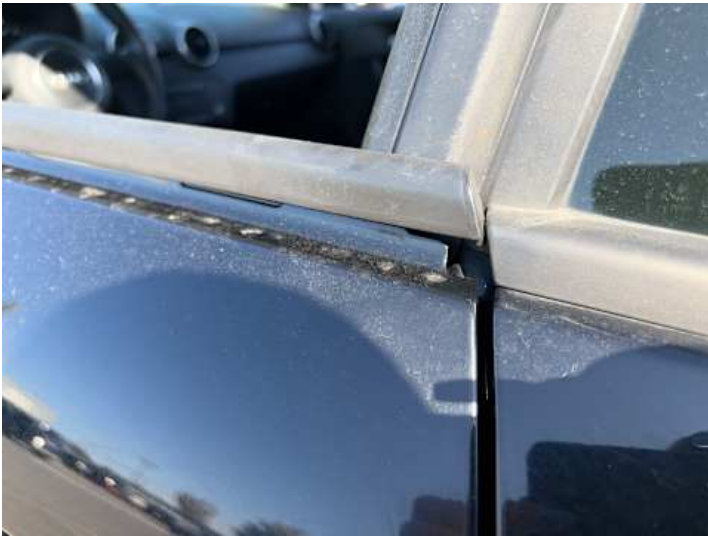
Fahrertür (Anderer Schaden): Dichtung nicht befestigt

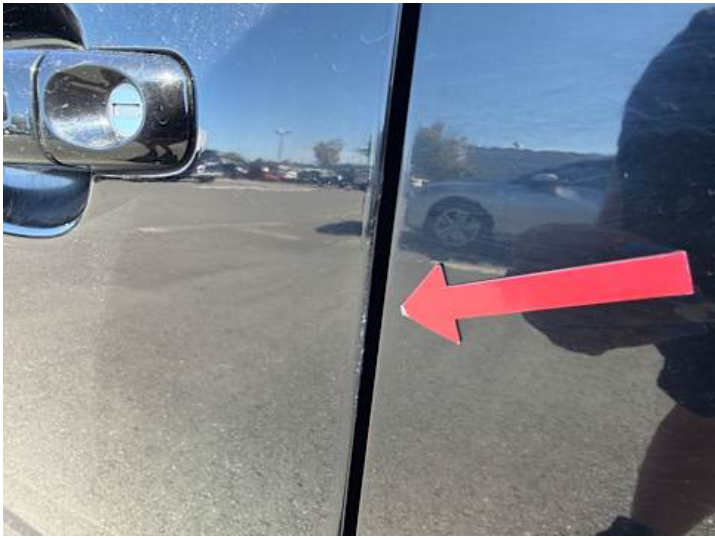
| Fahrzeugteil | Lackschichtdicke (in µm) | Fahrzeugteil | Lackschichtdicke (in µm) |
|---|---|---|---|
| Fahrertür | 170 | Beifahrertür | 170 |

Fahrertür (Lackschaden)

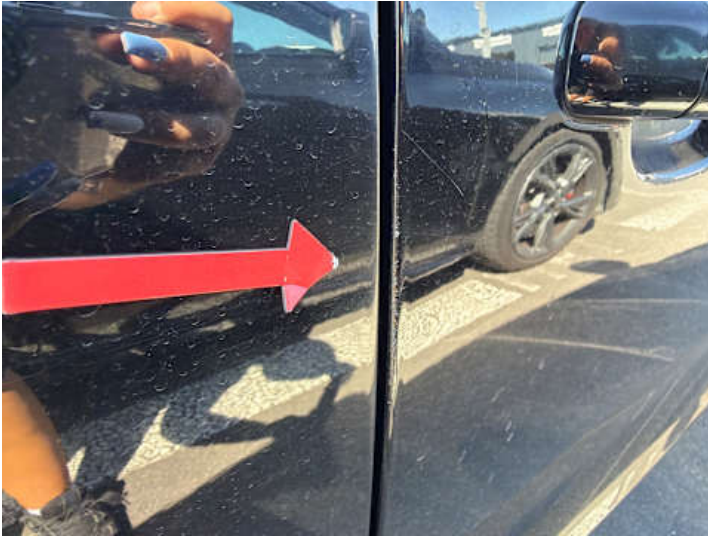
Beifahrertür (Lackschaden)

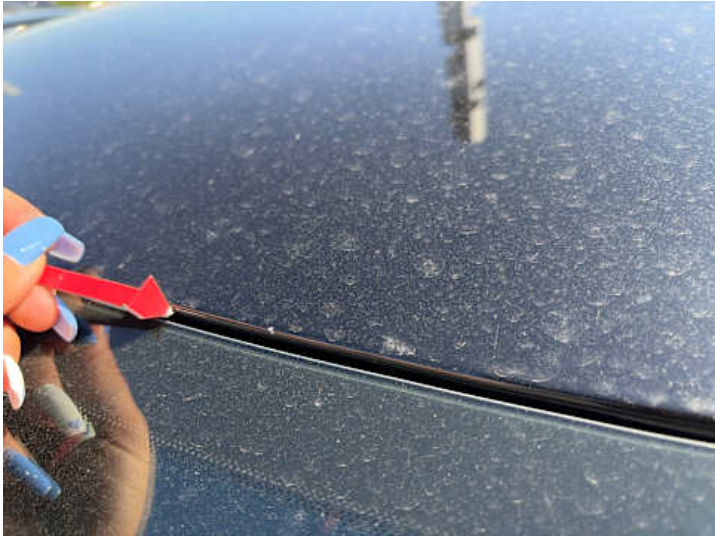
Dach (Steinschlag)

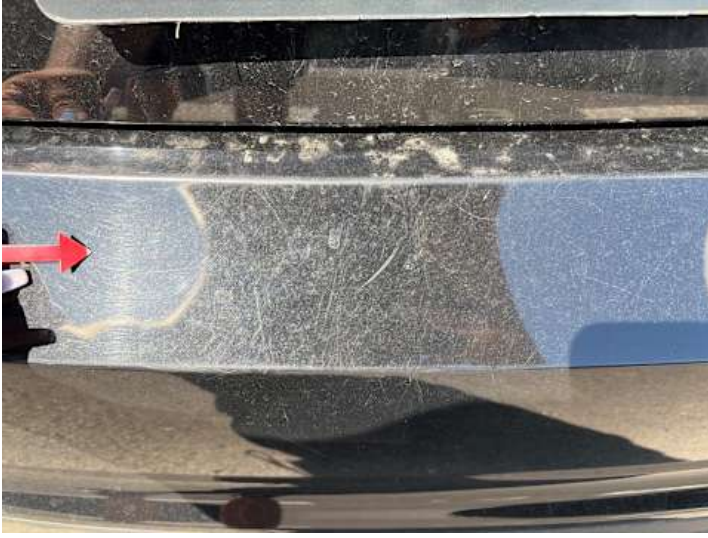
Stoßstange hinten (Kratzer)

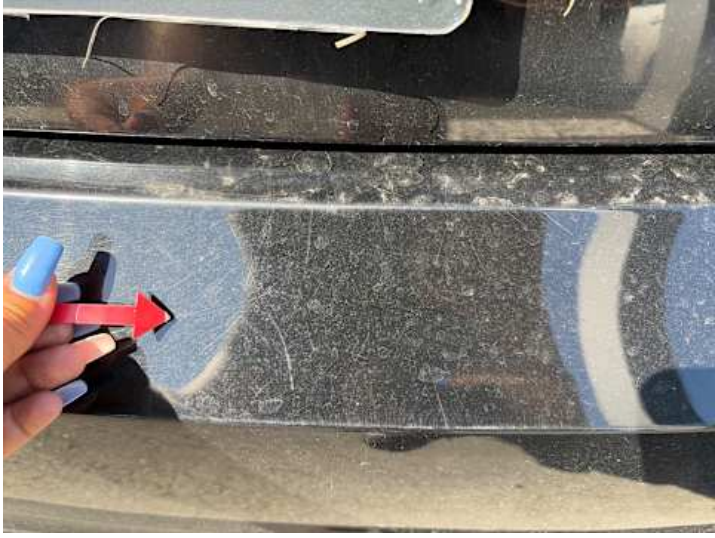
Stoßstange hinten (Kratzer)

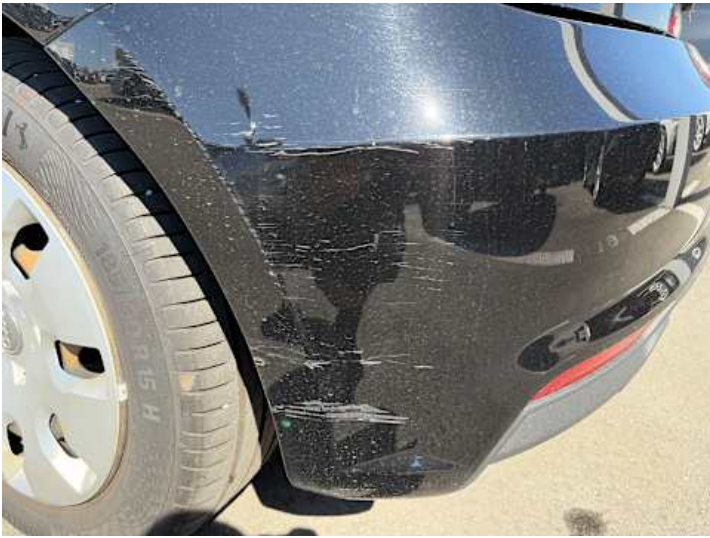
Stoßstange hinten (Lackschaden)

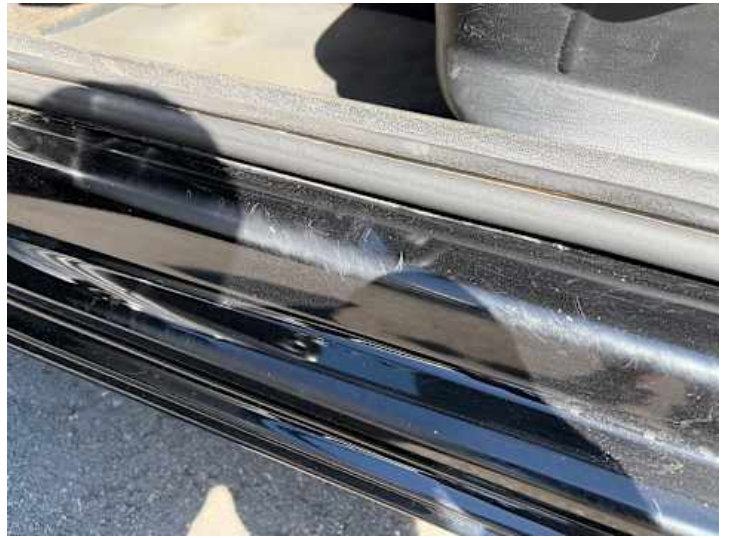
Schweller links (Kratzer)

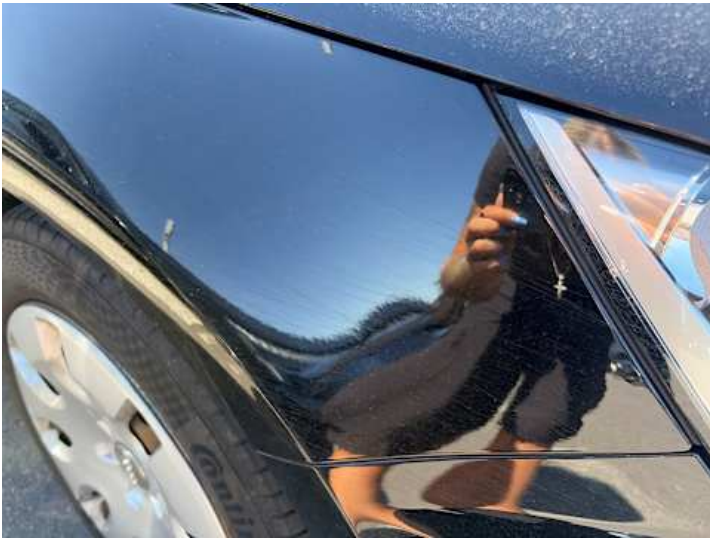
Kotflügel vorne rechts (Kratzer)

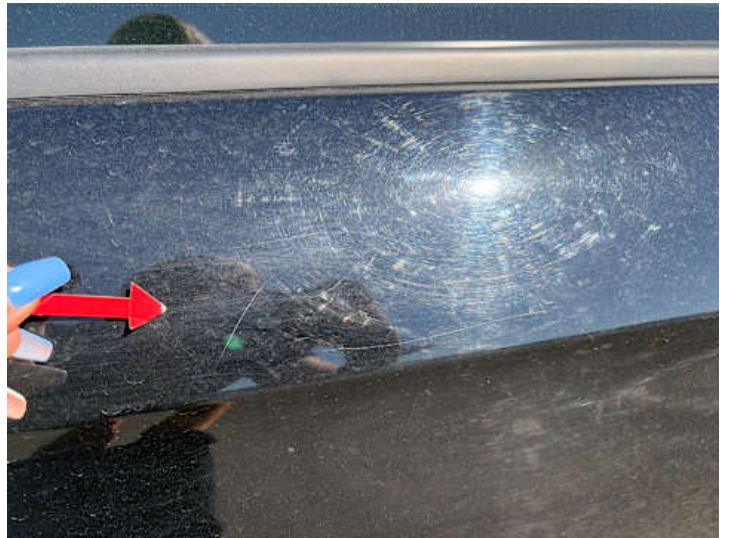
Seitenteil hinten links (Kratzer)

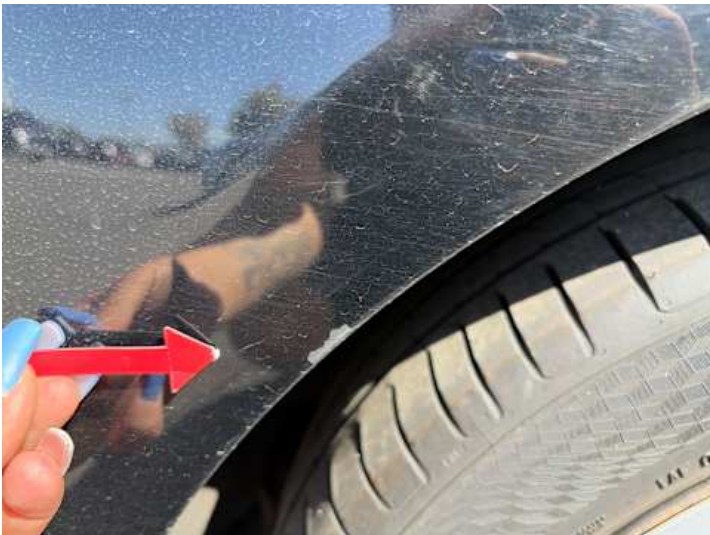
Seitenteil hinten links (Lackschaden)

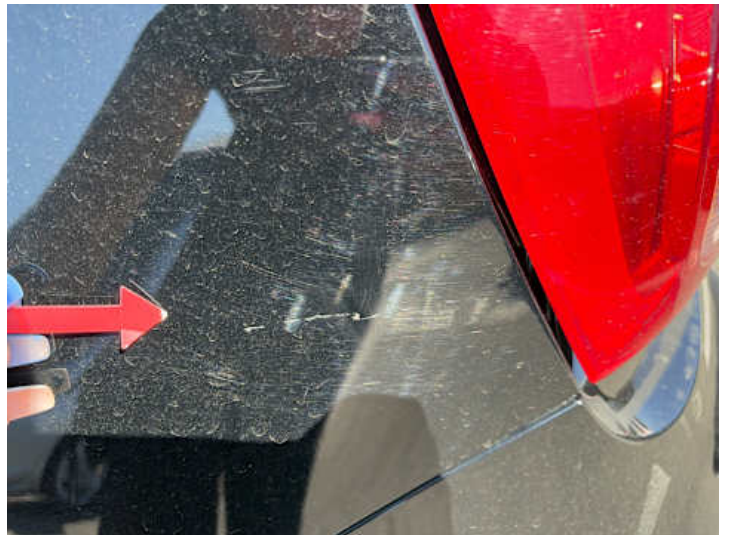
Seitenteil hinten links (Lackschaden)

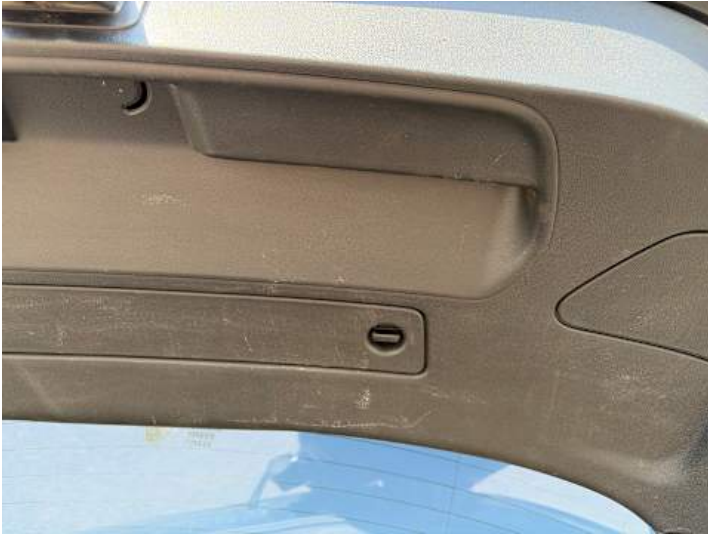
Innenraum (Kratzer)

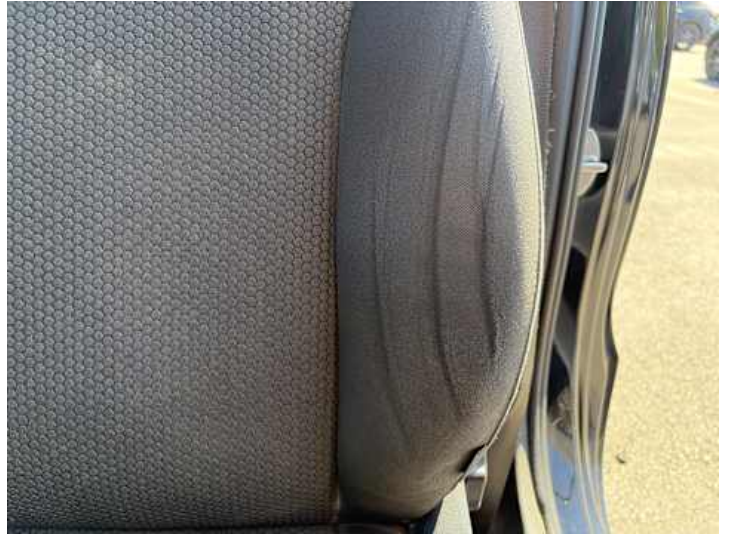
Innenraum (Verschleiß)

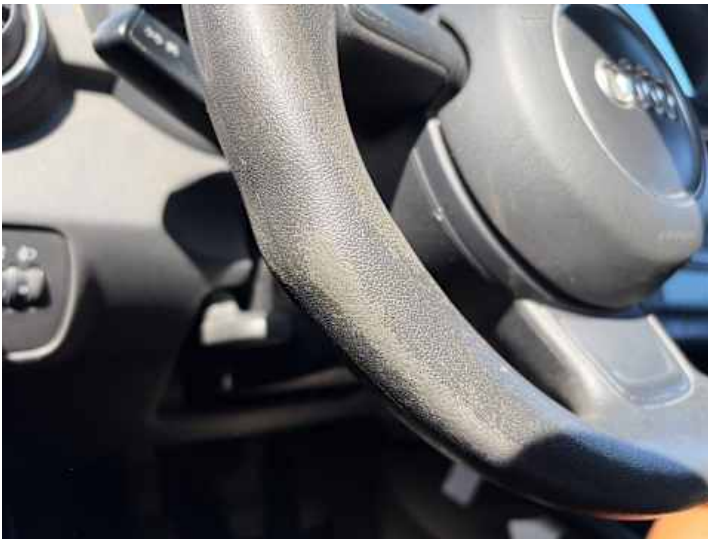
Innenraum (Verschleiß)

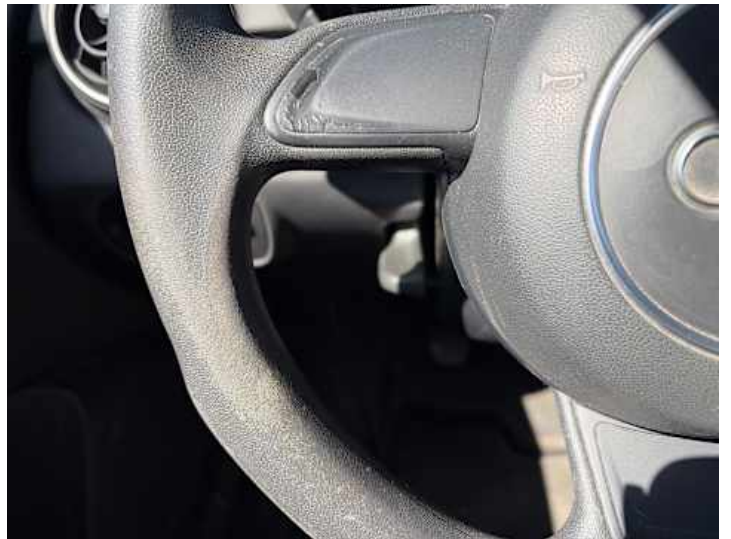
Innenraum (Verschleiß)
