## Opel Corsa Elegance

EZ 07/2020 | Kleinwagen | Benzin | Schaltgetriebe | 72.123km  
Besteuerung: Differenzbesteuert (§25a UStG)  
Fahrzeugstandort: 92\*\*\*  
Fahrzeug aufgenommen am: 31.07.2026

# Hinweise zum Zustandsbericht

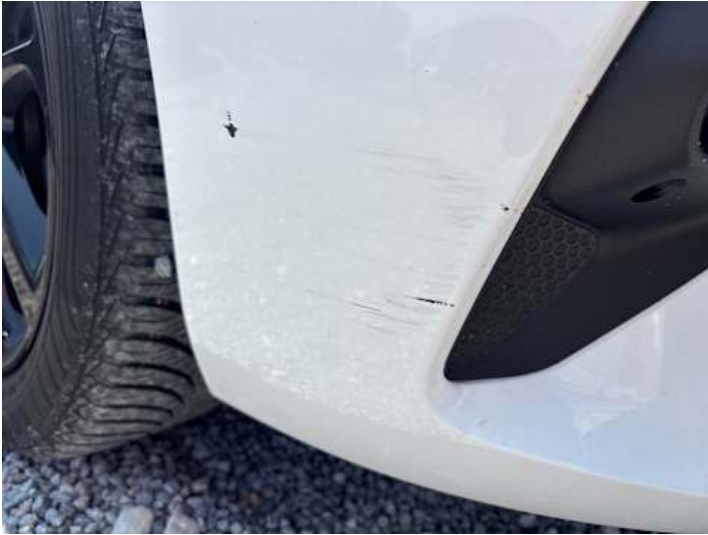
Stoßstange vorne (Kratzer)

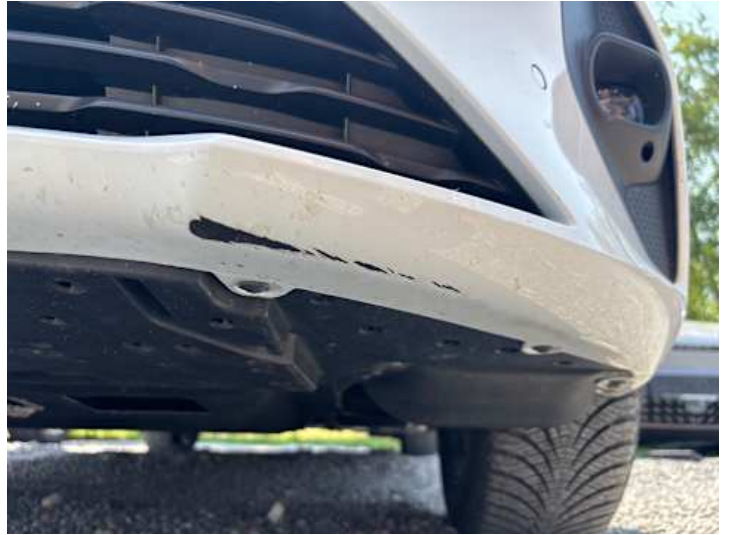
Stoßstange vorne (Kratzer)

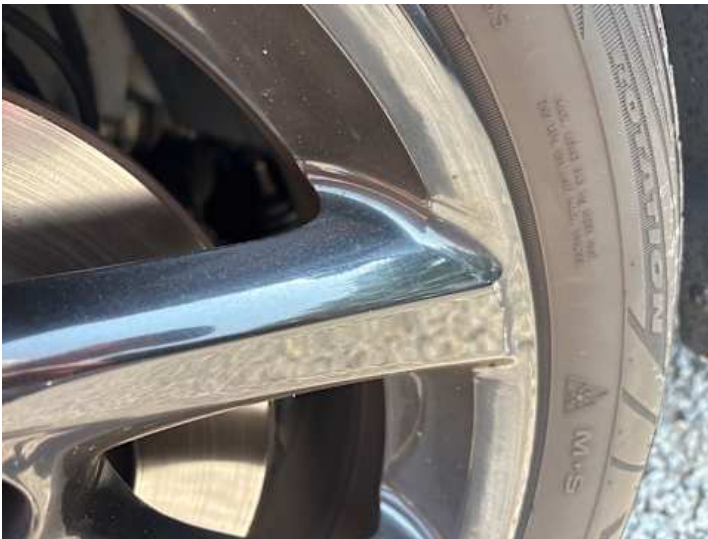
Rad (Kerben)

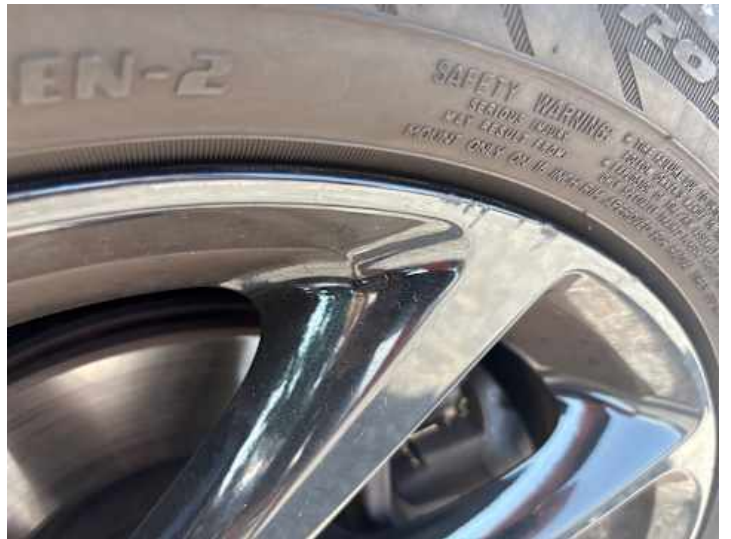
Rad (Kerben)

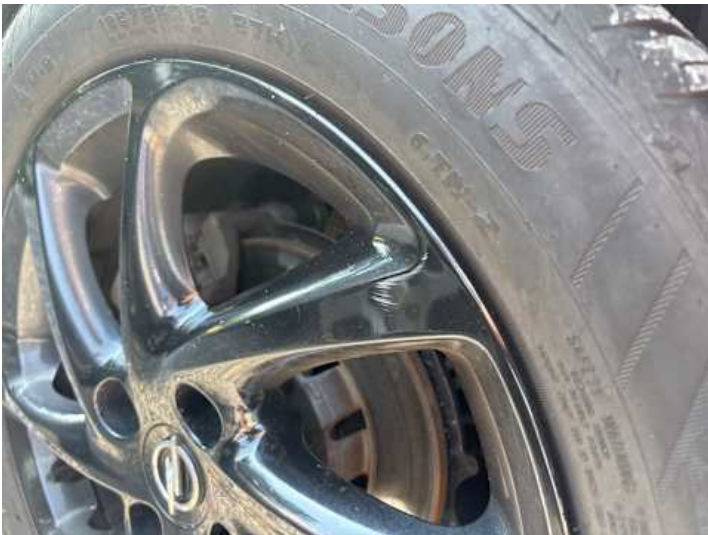
Rad (Kratzer)

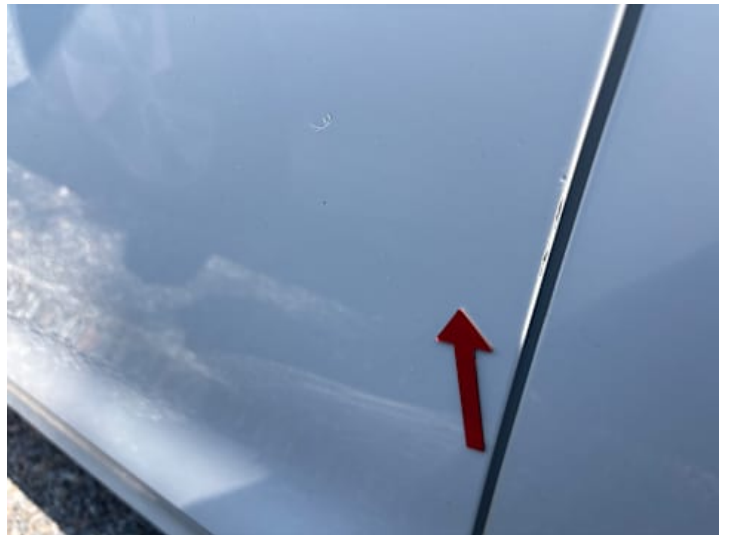
Fahrtür (Kratzer)

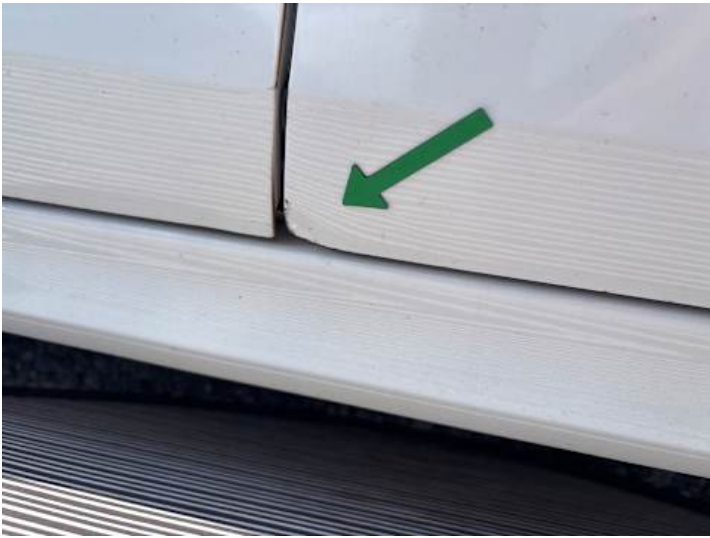
Beifahrertür (Verformung)

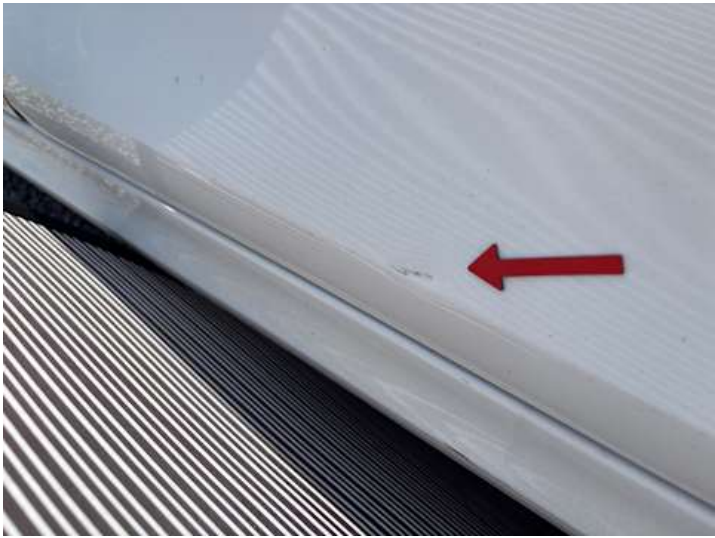
Beifahrertür (Kratzer, Delle)

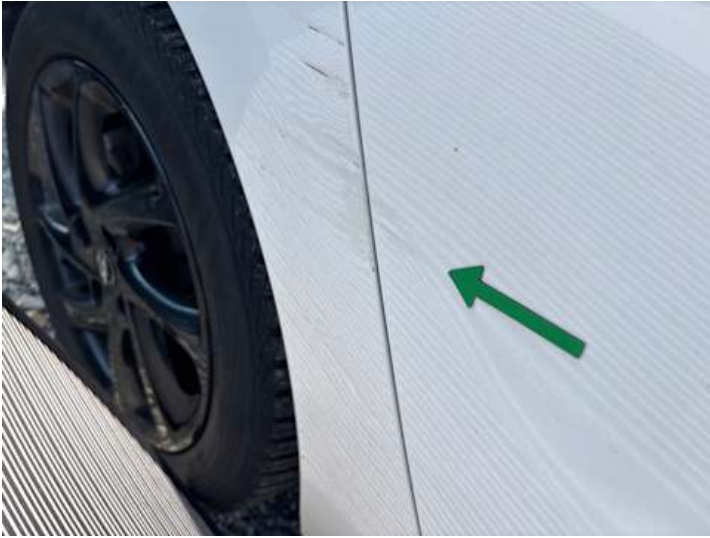
Türe hinten rechts (Kratzer, Verformung)

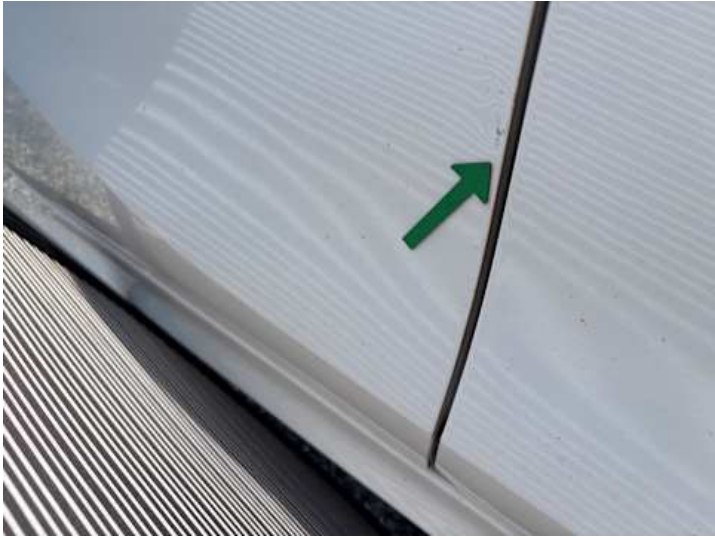
Türe hinten rechts (Delle)

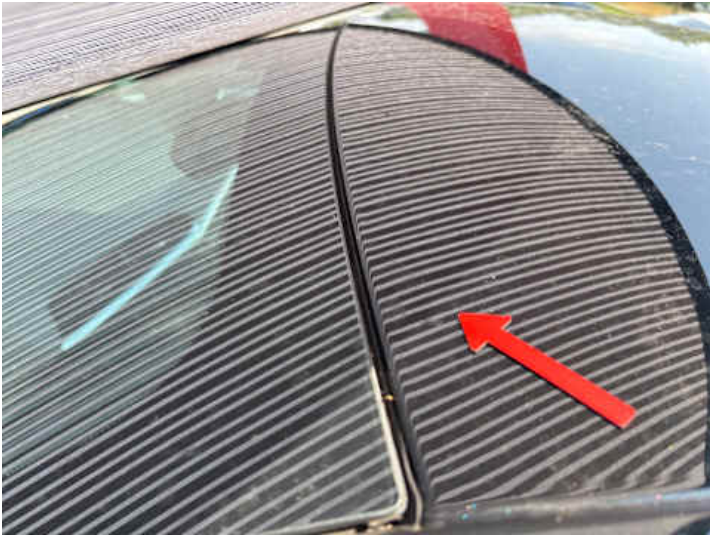
| Fahrzeugteil | Lackschichtdicke (in µm) | Fahrzeugteil | Lackschichtdicke (in µm) |
|---|---|---|---|
| Dach | 220 | | |

Dach (Lackschaden)

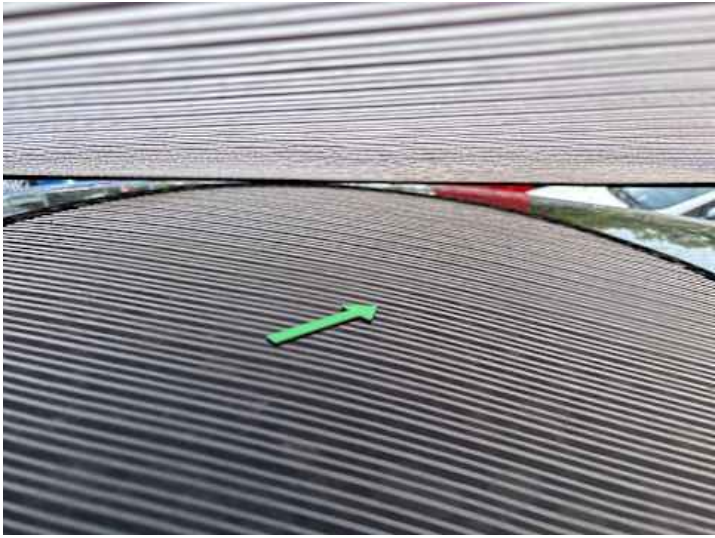
Dach (Lackschaden)

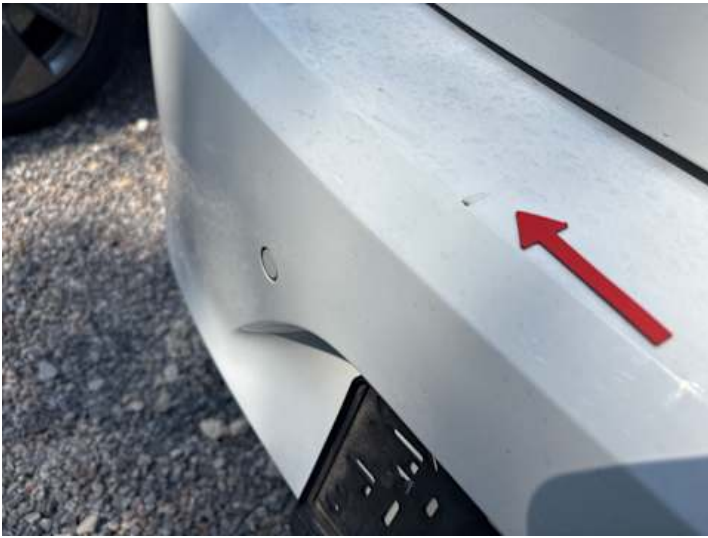
Stoßstange hinten (Kratzer)

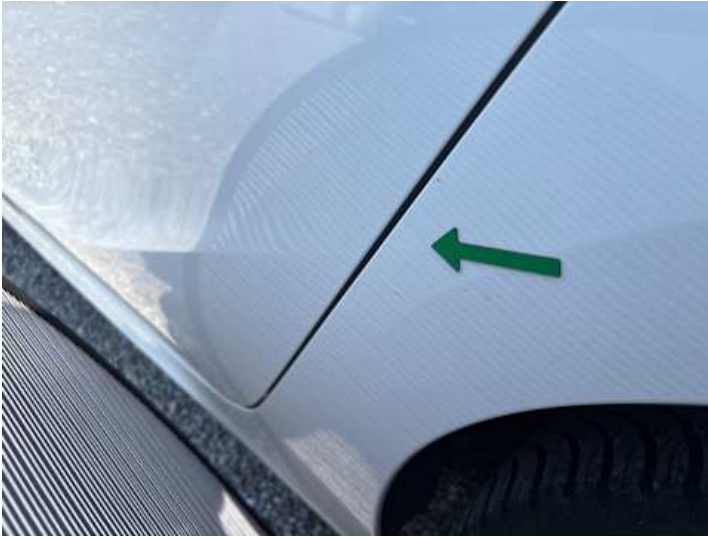
Seitenteil hinten links (Delle)

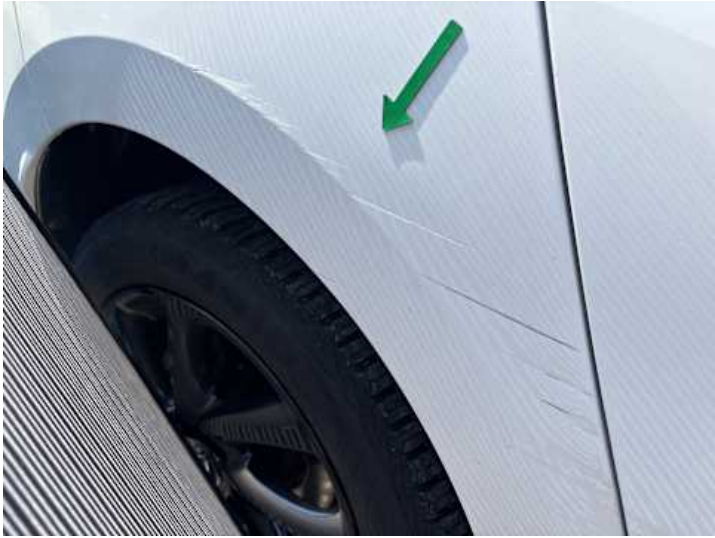
Seitenteil hinten rechts (Kratzer, Lackschaden, Unsachgemäß  
instand gesetzt, Verformung)

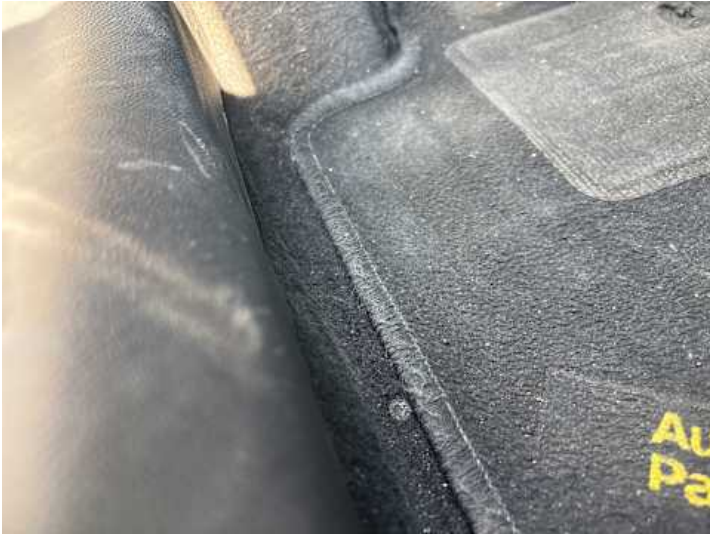
Raucherfahrzeug;

Innenraum (Brandloch)
