## Opel Movano HKa L2H2 3,5t

EZ 01/2020 | Kastenwagen | Diesel | Schaltgetriebe | 119.321km

Fahrzeug aufgenommen am: 27.08.2026

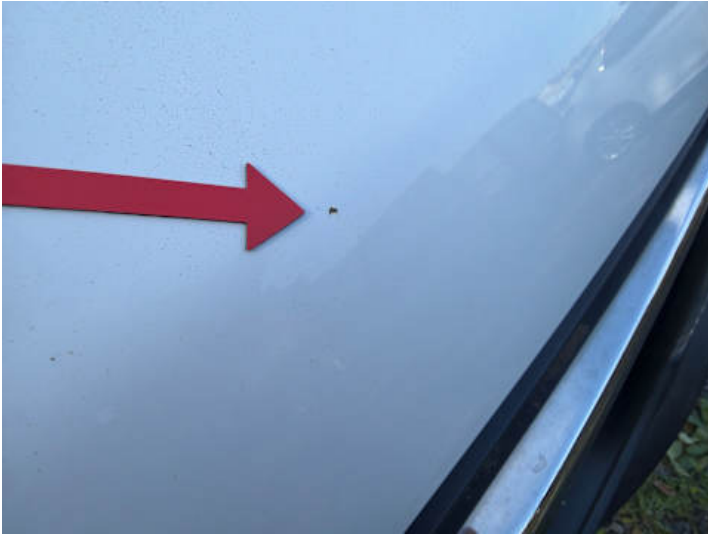
| Fahrzeugteil | Lackschichtdicke (in µm) | Fahrzeugteil | Lackschichtdicke (in µm) |
|---|---|---|---|
| Motorhaube | 120 | Heckklappe | 350 |

Motorhaube (Lackschaden, Rost)

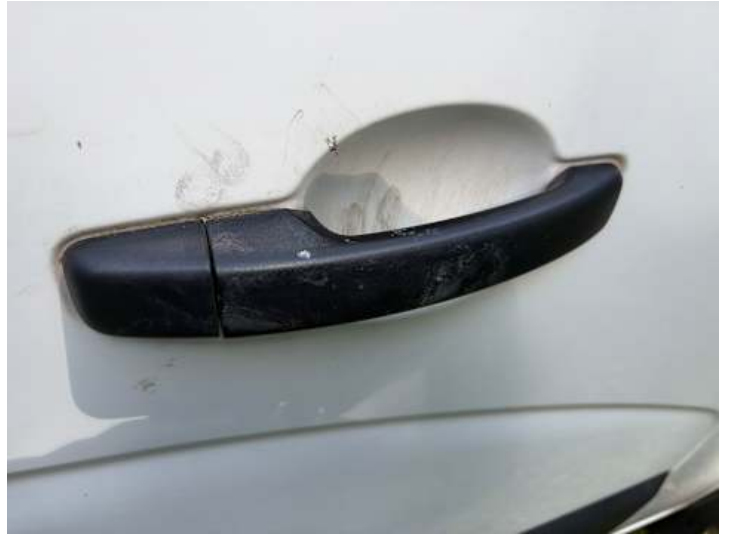
| Fahrzeugteil | Lackschichtdicke (in µm) | Fahrzeugteil | Lackschichtdicke (in µm) |
|---|---|---|---|
| Fahrertür | 120 | Beifahrertür | 145 |

Beifahrertür (Kratzer)

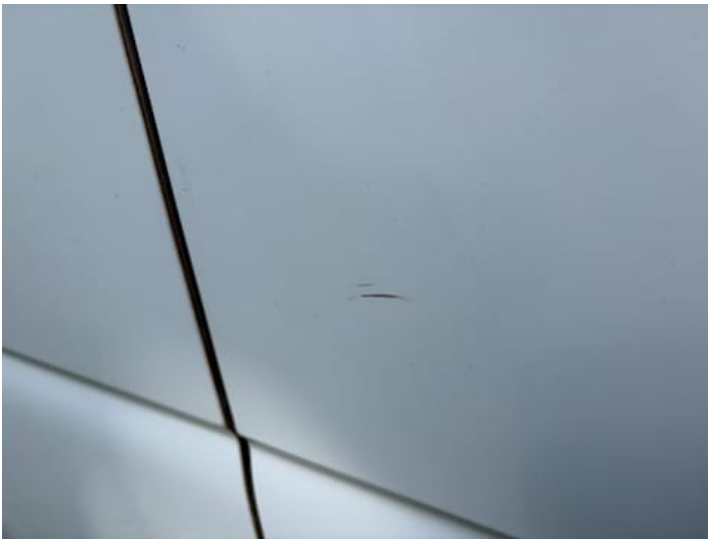
| Fahrzeugteil | Lackschichtdicke (in µm) | Fahrzeugteil | Lackschichtdicke (in µm) |
|---|---|---|---|
| Türe hinten links | - | Türe hinten rechts | 135 |

Türe hinten rechts (Kratzer, Anderer Schaden): Tür öffnet nicht  
Verschmutzung

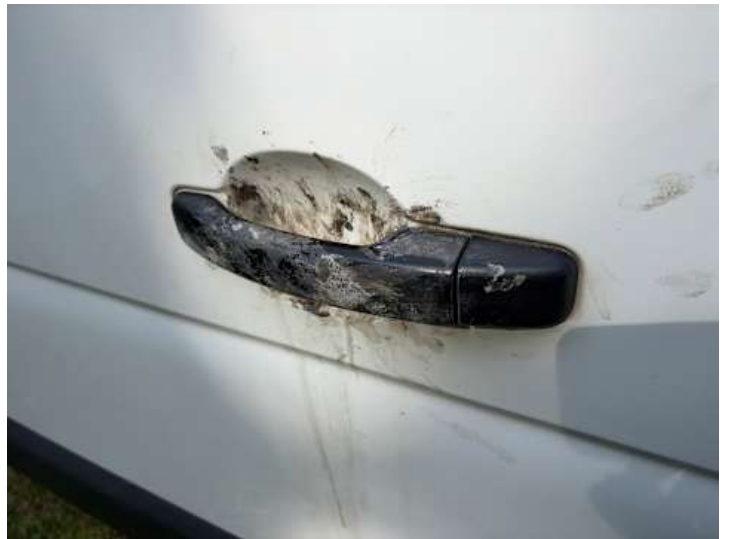
Türe hinten rechts (Kratzer, Anderer Schaden): Tür öffnet nicht  
Verschmutzung

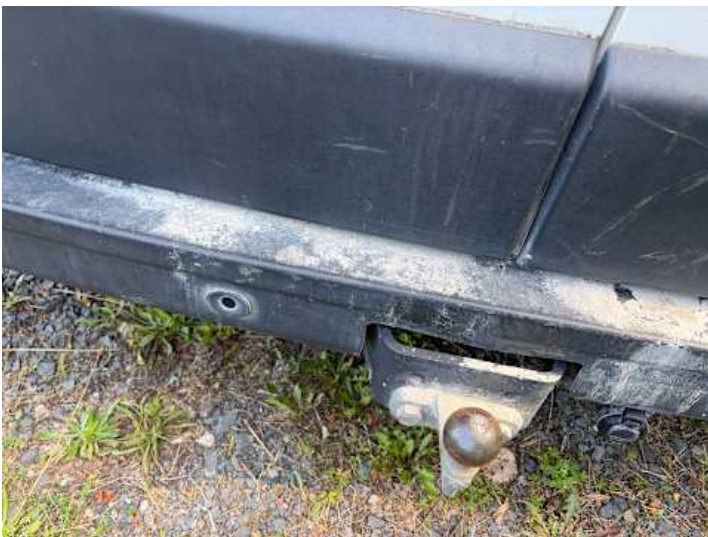
Stoßstange hinten (Anderer Schaden, Kratzer): Verschmutzung

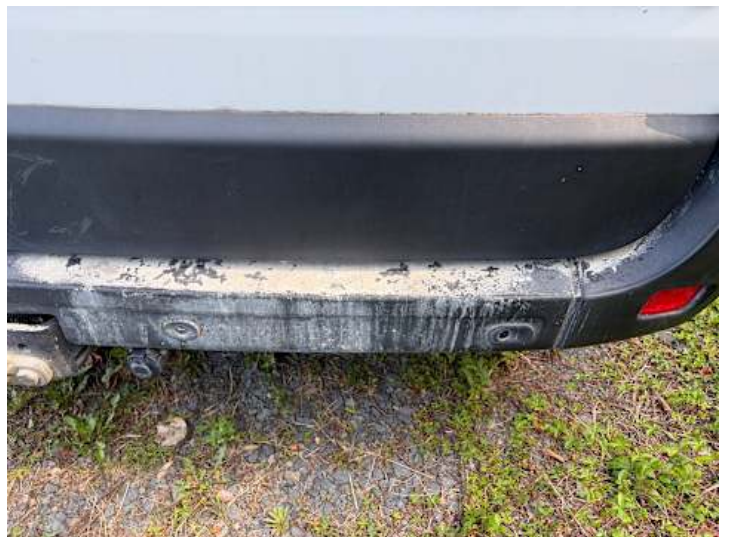
Stoßstange hinten (Anderer Schaden, Kratzer): Verschmutzung

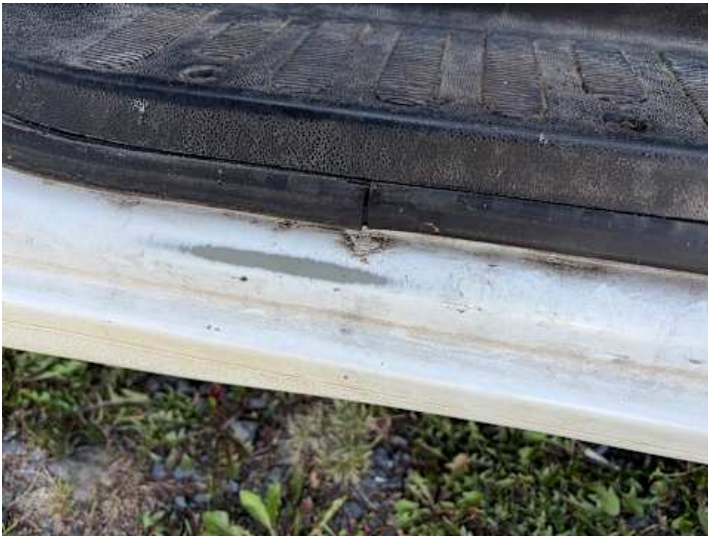
Schweller links (Lackschaden)

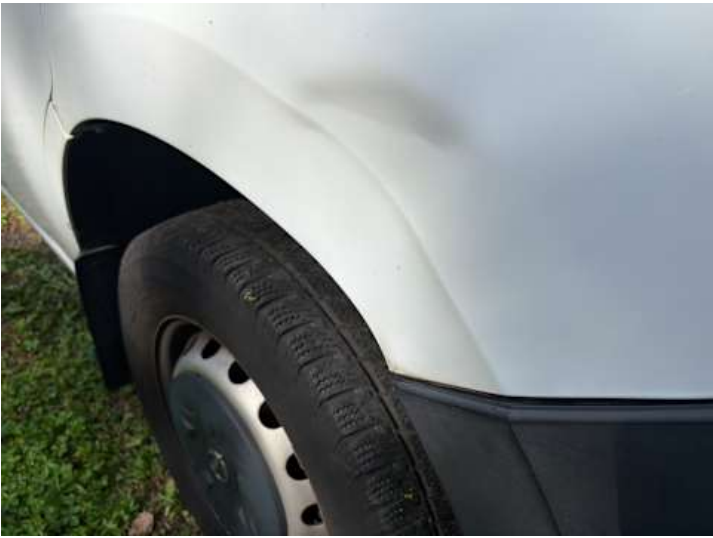
| Fahrzeugteil | Lackschichtdicke (in µm) | Fahrzeugteil | Lackschichtdicke (in µm) |
|---|---|---|---|
| Kotflügel vorne links | 140 | Kotflügel vorne rechts | 140 |

Kotflügel vorne rechts (Delle, Lackschaden)

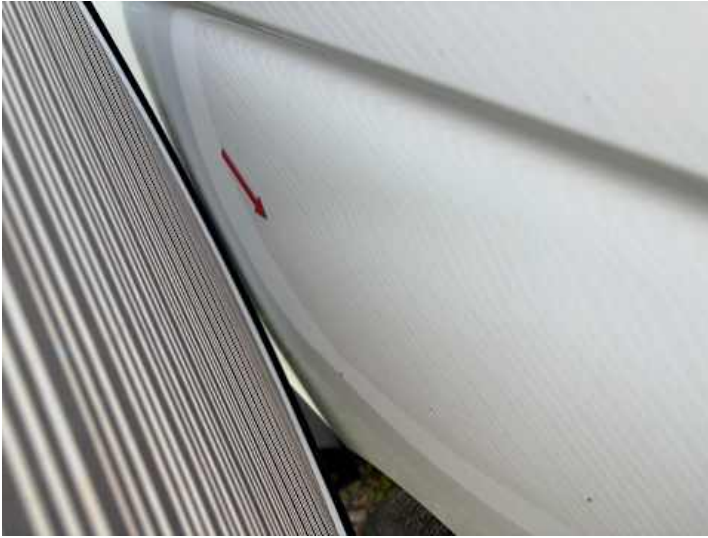
| Fahrzeugteil | Lackschichtdicke (in µm) | Fahrzeugteil | Lackschichtdicke (in µm) |
|---|---|---|---|
| Seitenteil hinten links | 120 | Seitenteil hinten rechts | 140 |

Seitenteil hinten rechts (Delle)

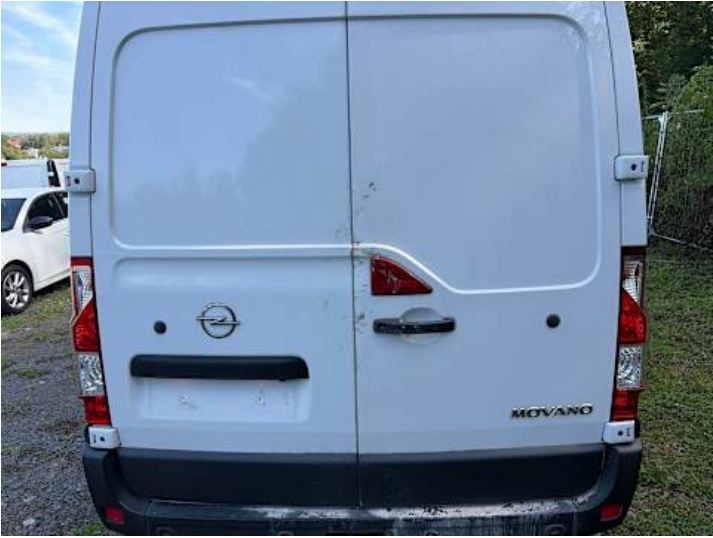
Heckklappe (Anderer Schaden): Heckklappe öffnet nicht  
Verschmutzung

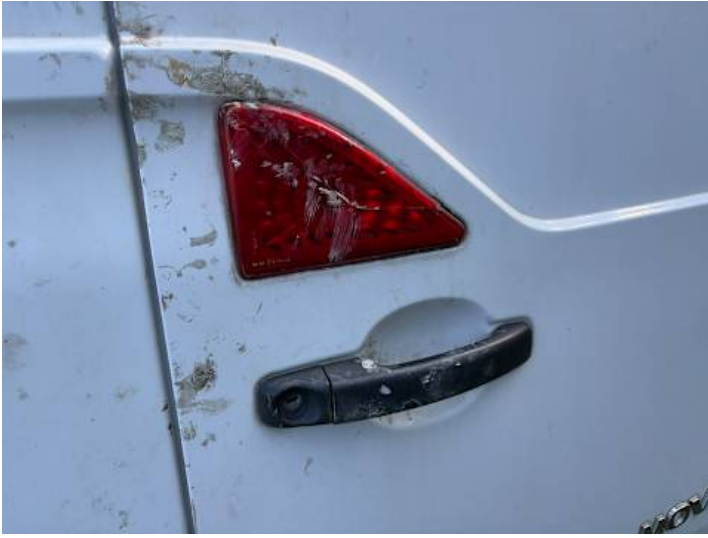
Heckklappe (Anderer Schaden): Heckklappe öffnet nicht  
Verschmutzung

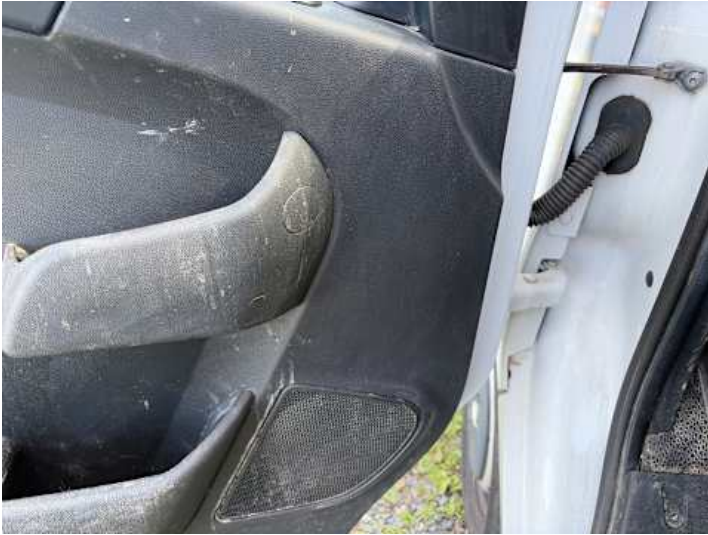
Innenraum (Verschmutzung, Verschleiß)

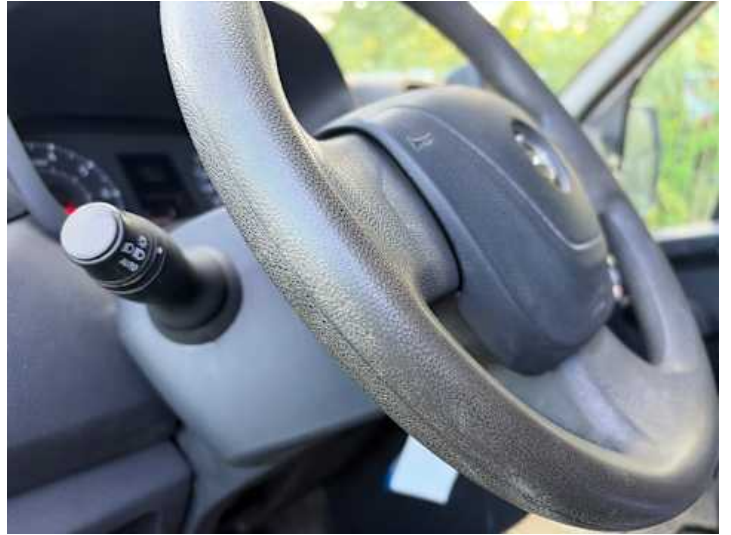
Innenraum (Verschmutzung, Verschleiß)

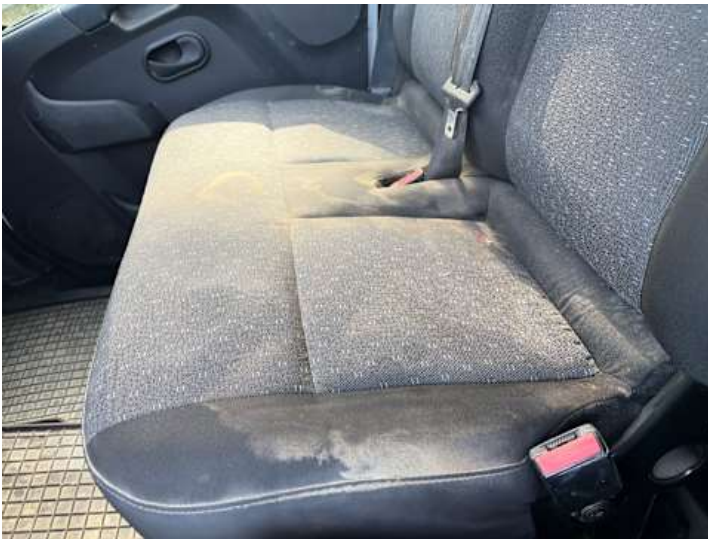
Innenraum (Verschmutzung, Verschleiß)
