## BMW 340 i Advantage

EZ 12/2015 | Limousine | Benzin | Schaltgetriebe | 197.608km  
Besteuerung: Differenzbesteuert (§25a UStG)  
Fahrzeugstandort: 47\*\*\*  
Fahrzeug aufgenommen am: 31.07.2026

# Hinweise zum Zustandsbericht

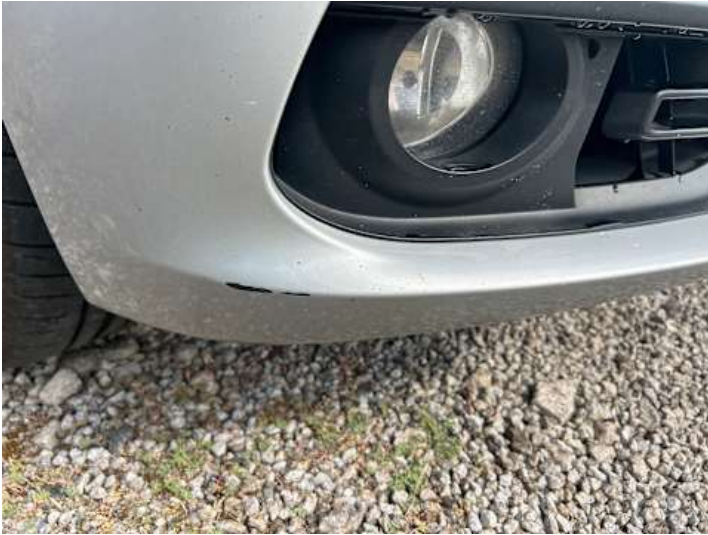
Stoßstange vorne (Kratzer)

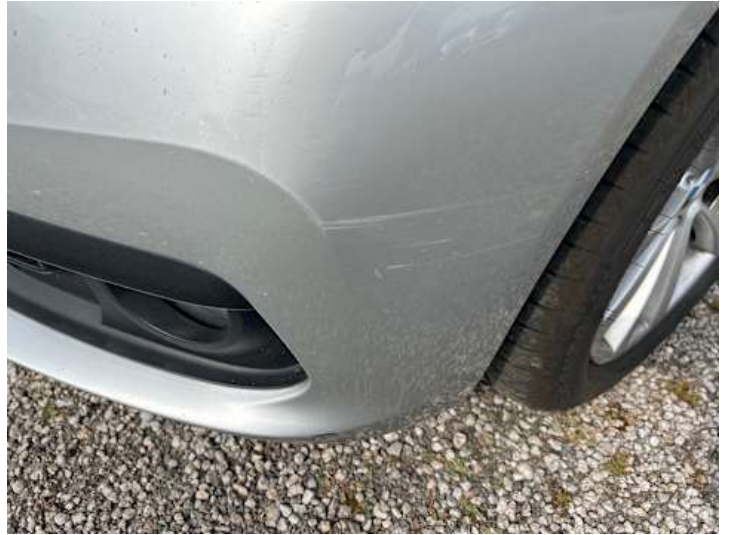
Stoßstange vorne (Kratzer)

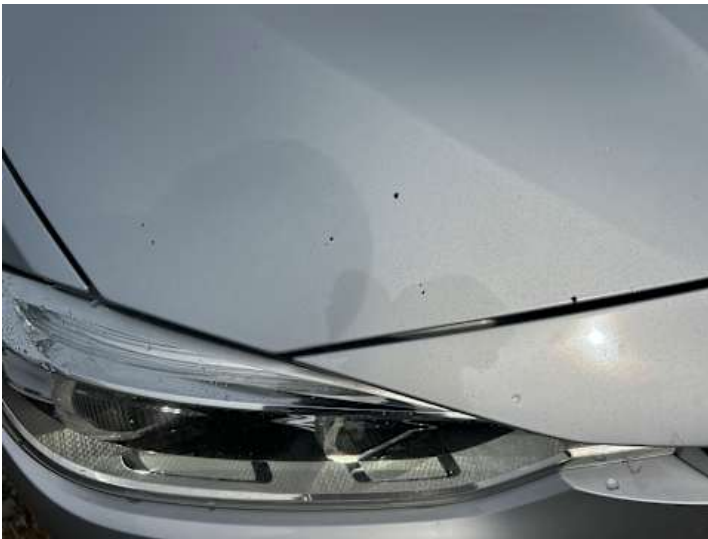
Motorhaube (Rost)

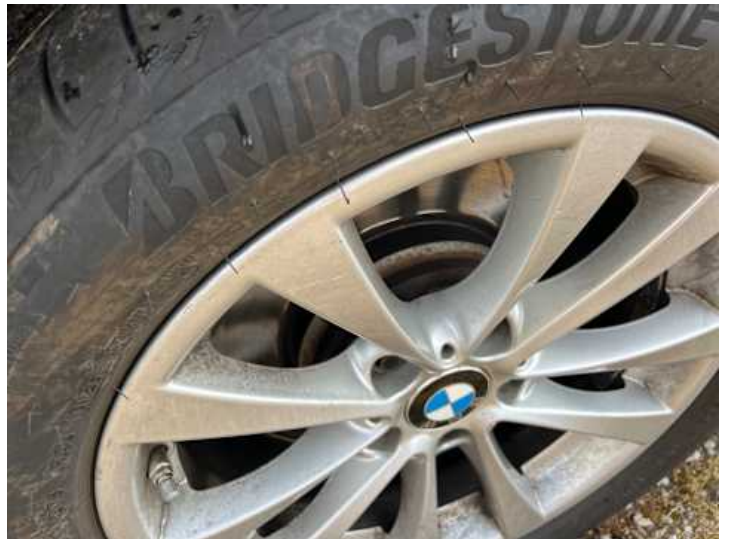
| Vorne links | Vorne rechts | Hinten links | Hinten rechts |
|---|---|---|---|
| | | | Kratzer |

Rad (Kratzer)

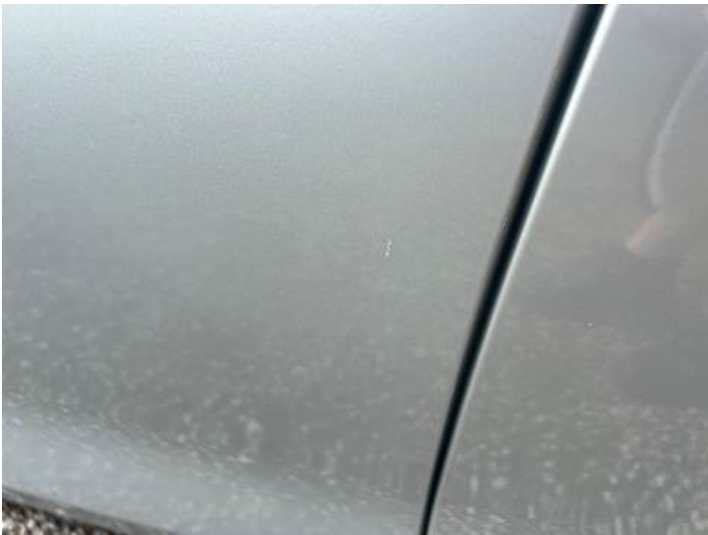
Fahrtür (Kratzer)

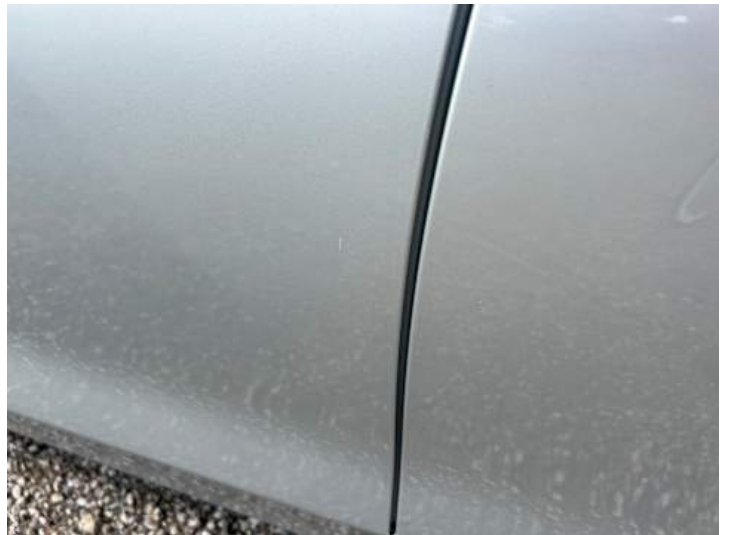
Fahrtür (Kratzer)

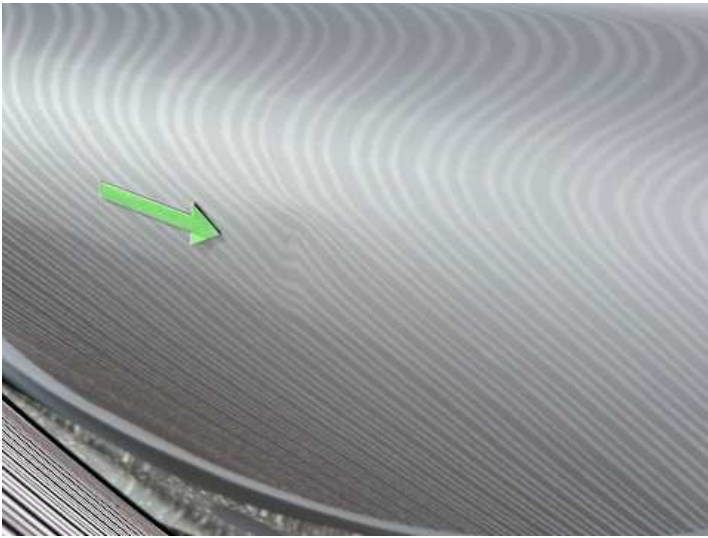
Türe hinten links (Kratzer, Verformung)

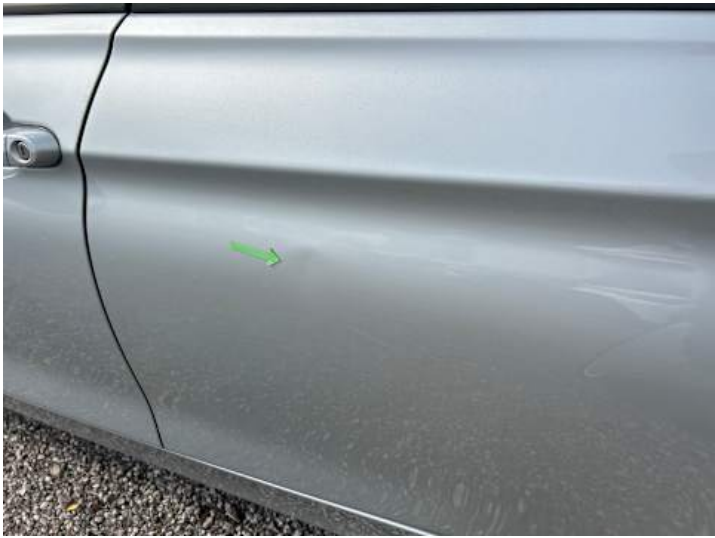
Türe hinten links (Kratzer, Verformung)

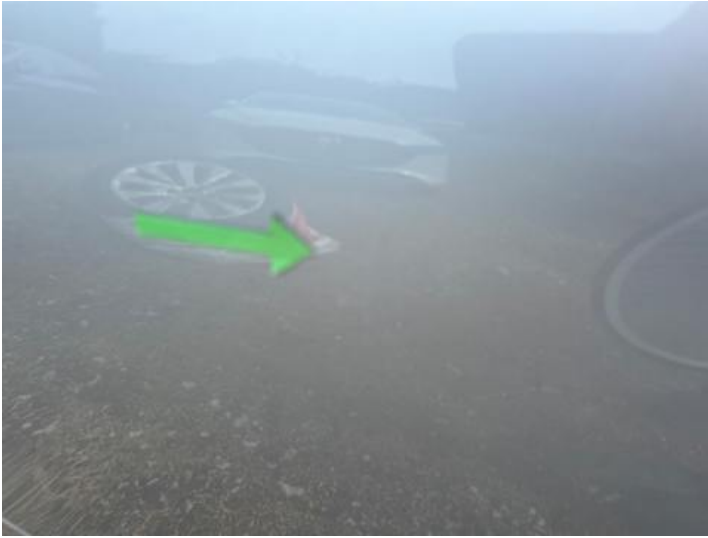
Türe hinten rechts (Kratzer)

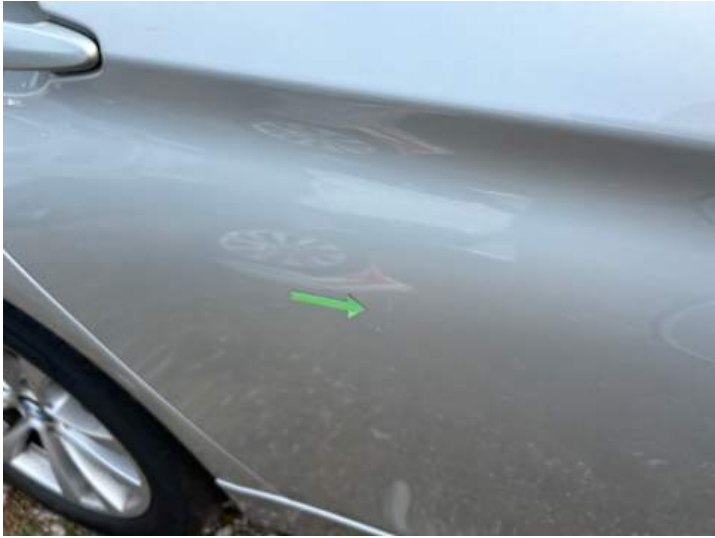
Türe hinten rechts (Kratzer)

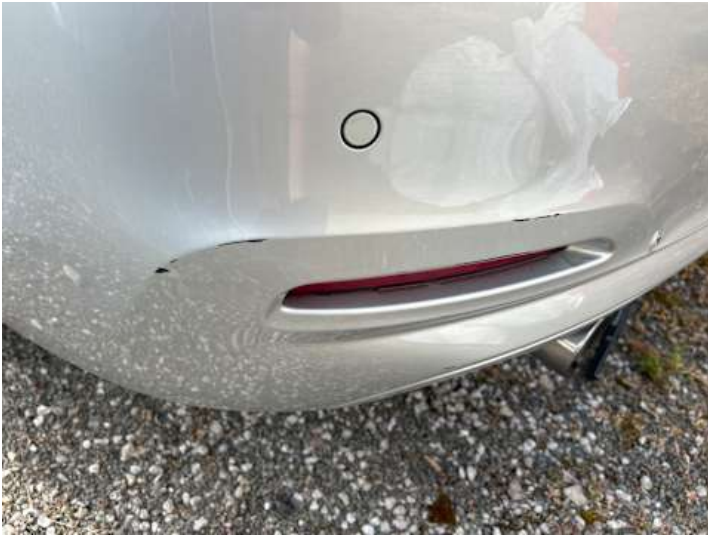
Stoßstange hinten (Riss/Bruch)

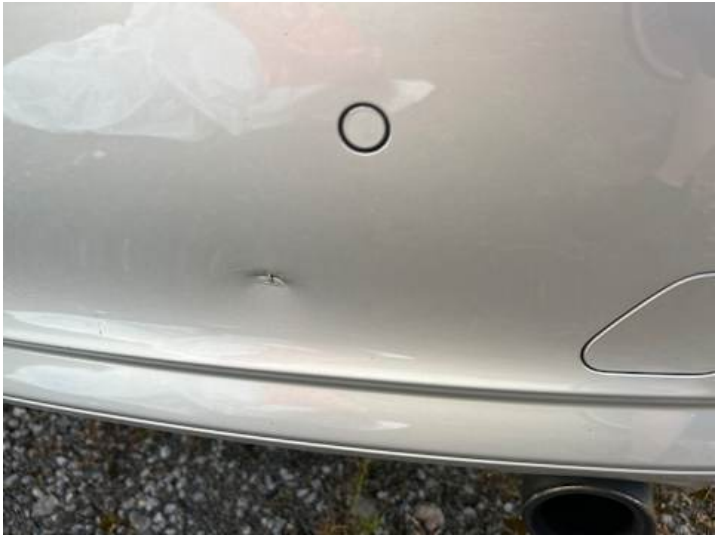
Stoßstange hinten (Riss/Bruch)

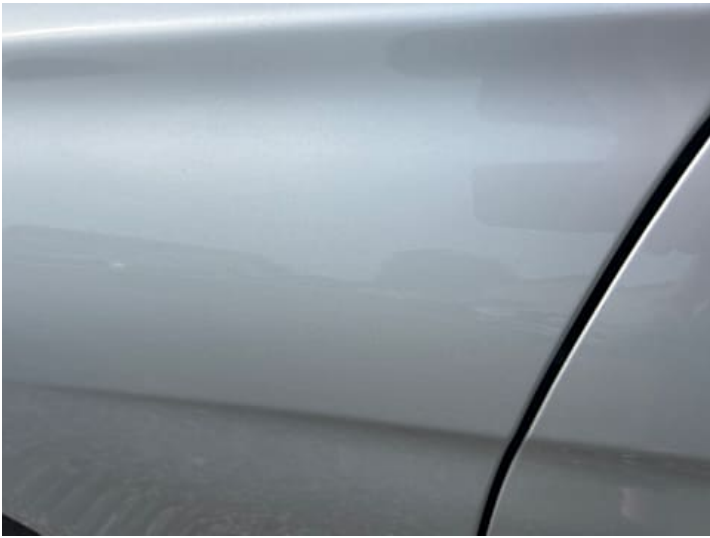
Kotflügel vorne links (Kratzer)

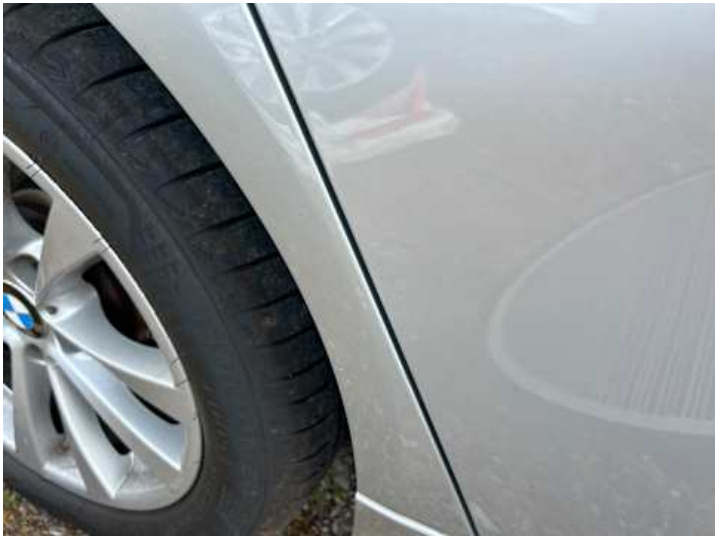
Seitenteil hinten rechts (Kratzer)

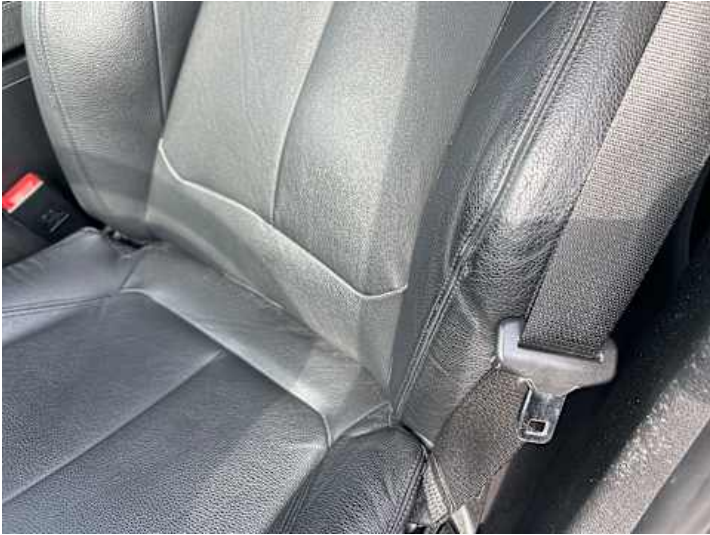
Innenraum (Verschleiß)
