## Audi A3 Sportback

EZ 07/2005 | Limousine | Benzin | Schaltgetriebe | 147.573km  
Besteuerung: Differenzbesteuert (§24 UStG)  
Fahrzeugstandort: 40\*\*\*  
Fahrzeug aufgenommen am: 04.08.2026

# Hinweise zum Zustandsbericht

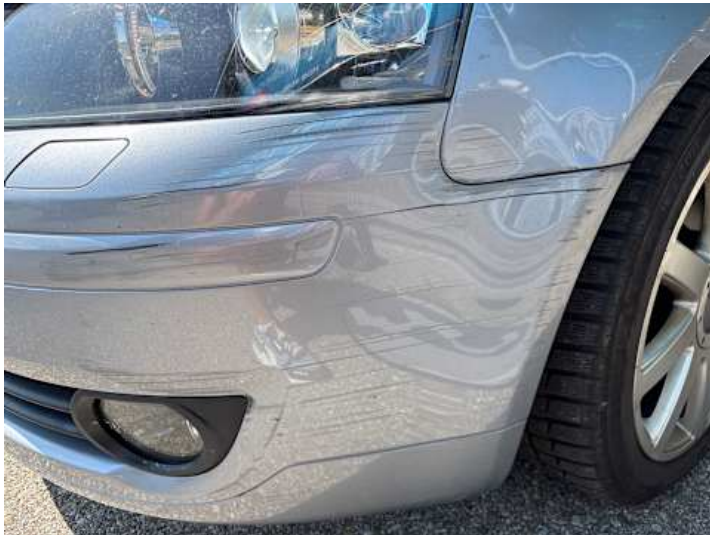
Stoßstange vorne (Kratzer)

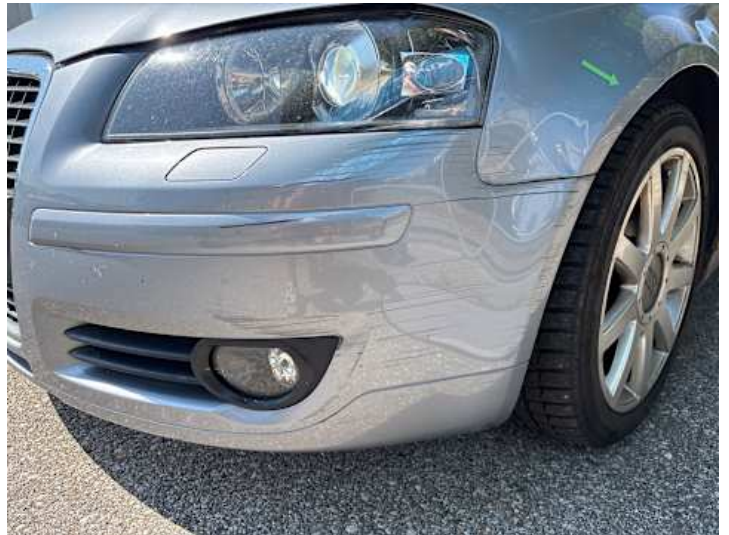
Stoßstange vorne (Kratzer)

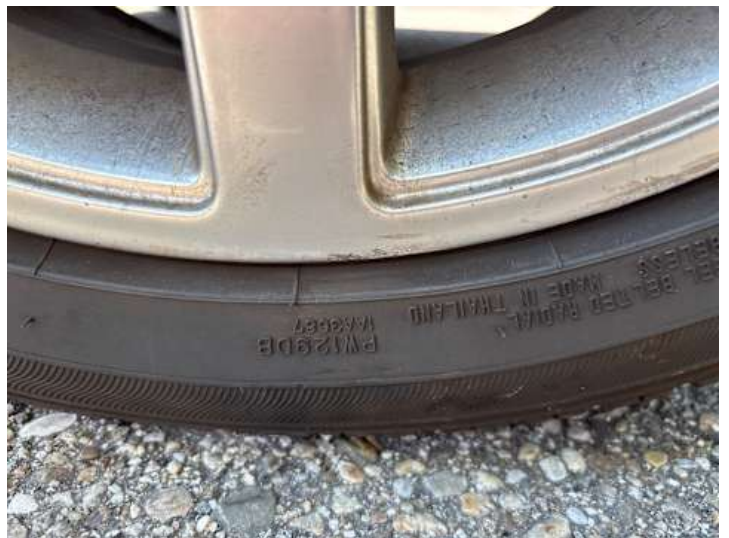
Rad (Kerben, Kratzer)

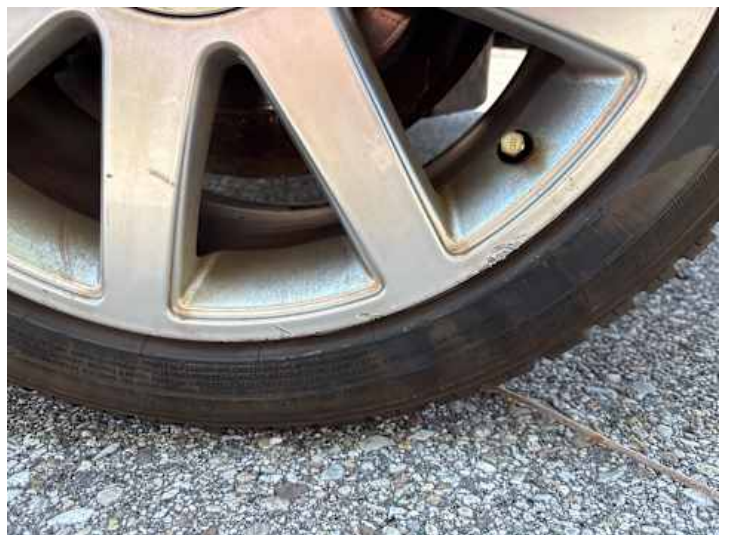
Rad (Kerben, Kratzer)

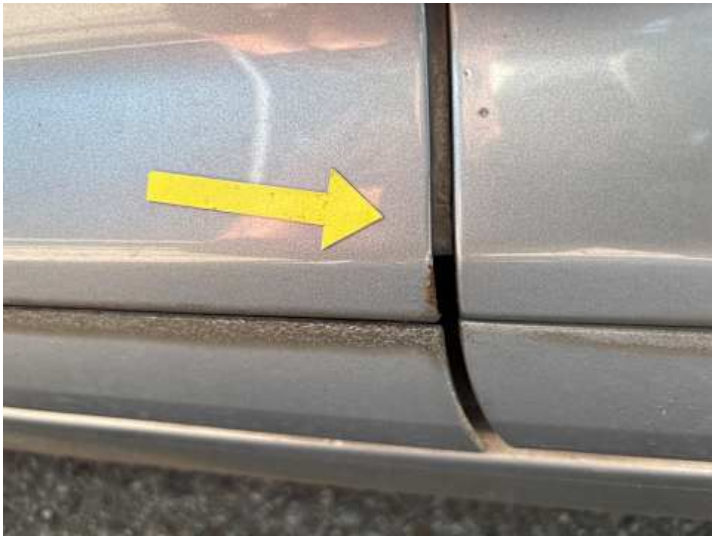
Fahrtür (Rost)

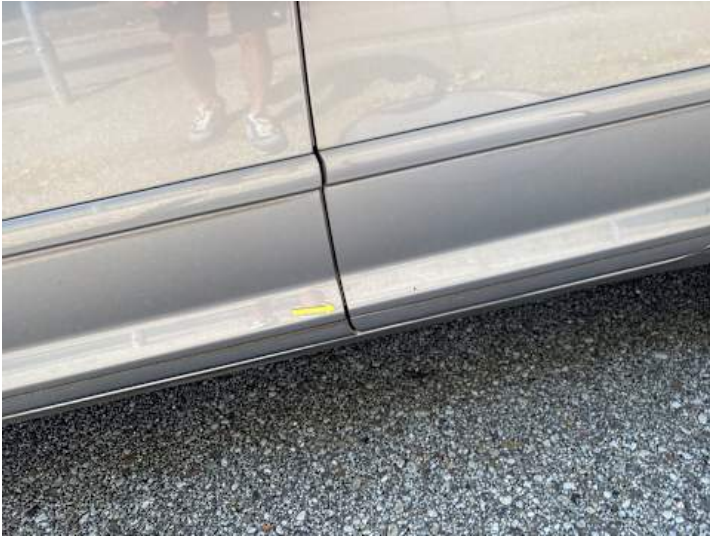
Fahrtür (Rost)

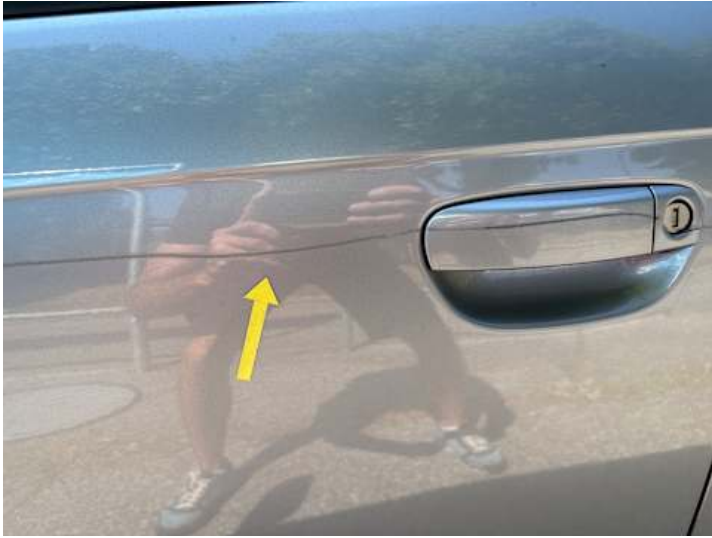
Fahrtür (Kratzer)

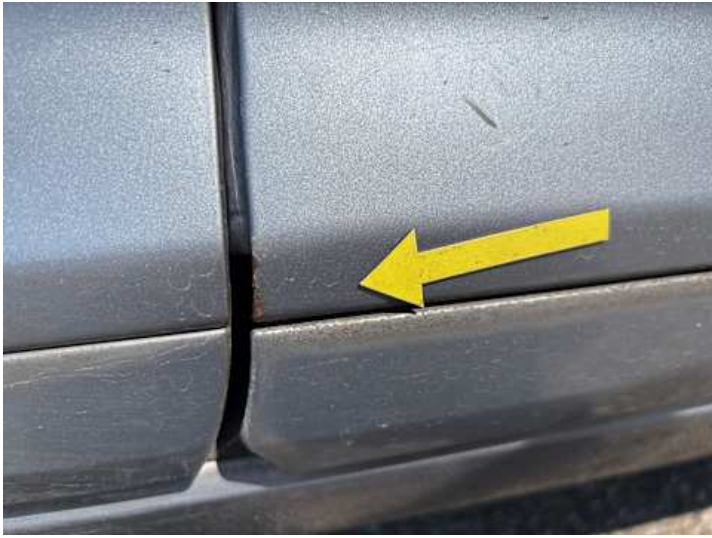
Beifahrtür (Kratzer, Rost)

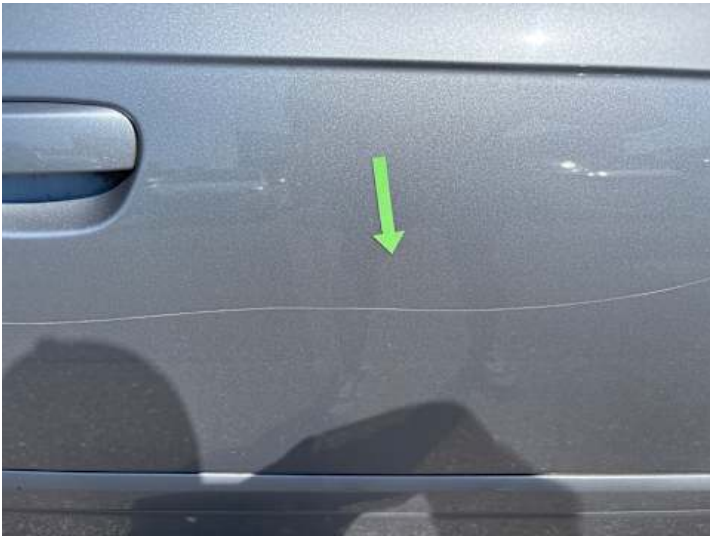
Beifahrertür (Kratzer, Rost)

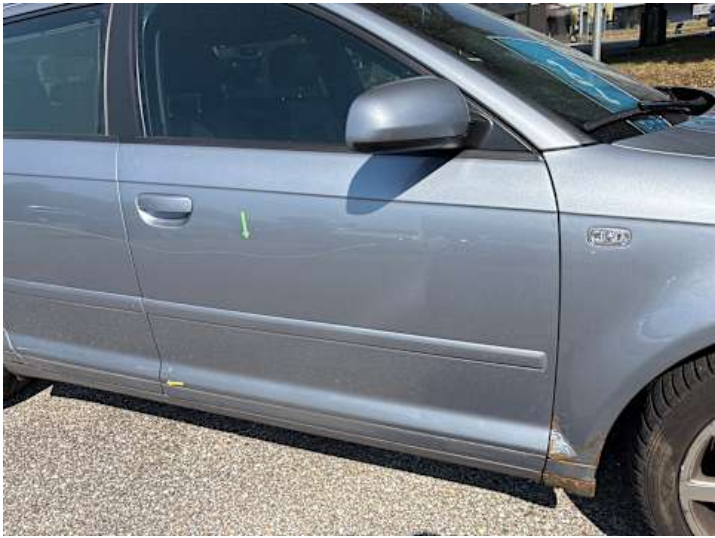
Beifahrertür (Kratzer, Rost)

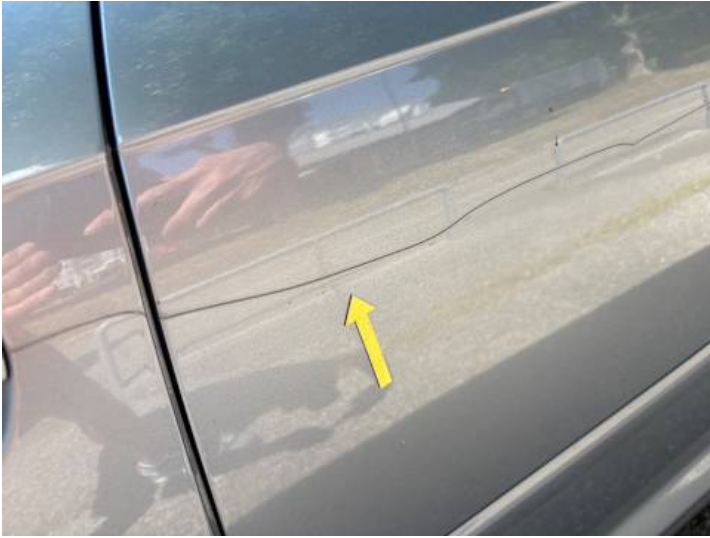
Türe hinten links (Kratzer)

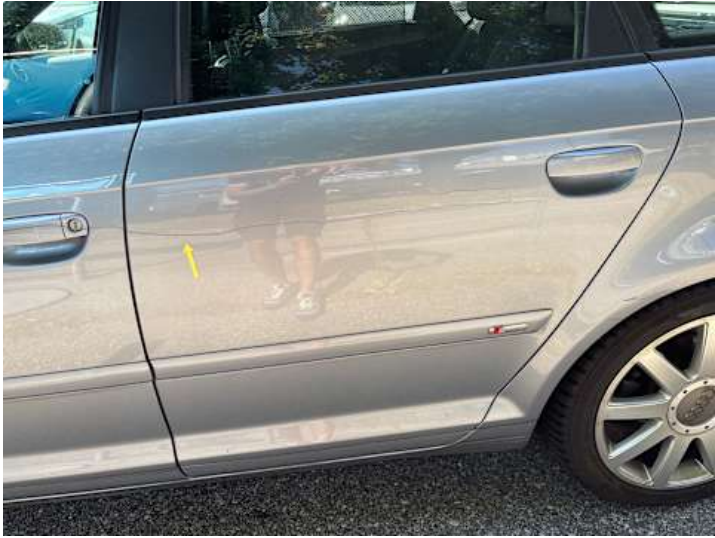
Türe hinten links (Kratzer)

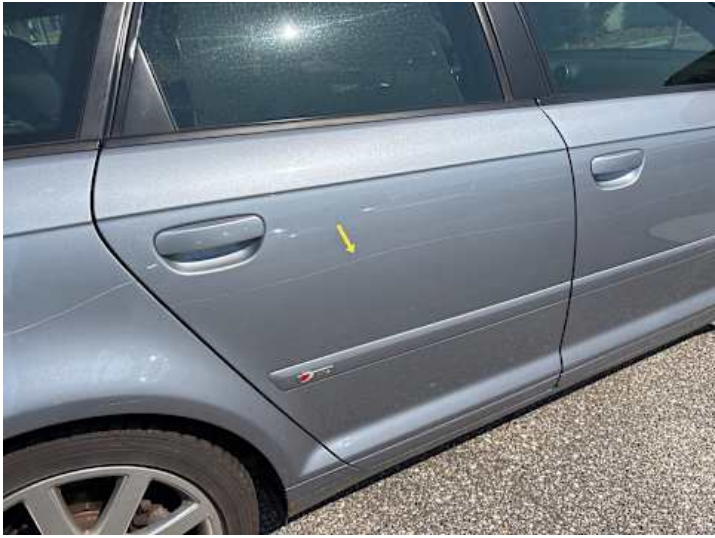
Türe hinten rechts (Kratzer)

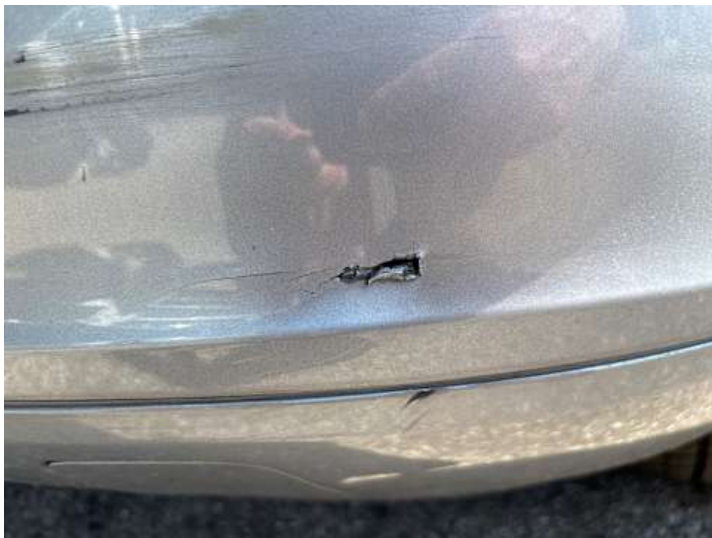
Stoßstange hinten (Riss/Bruch)

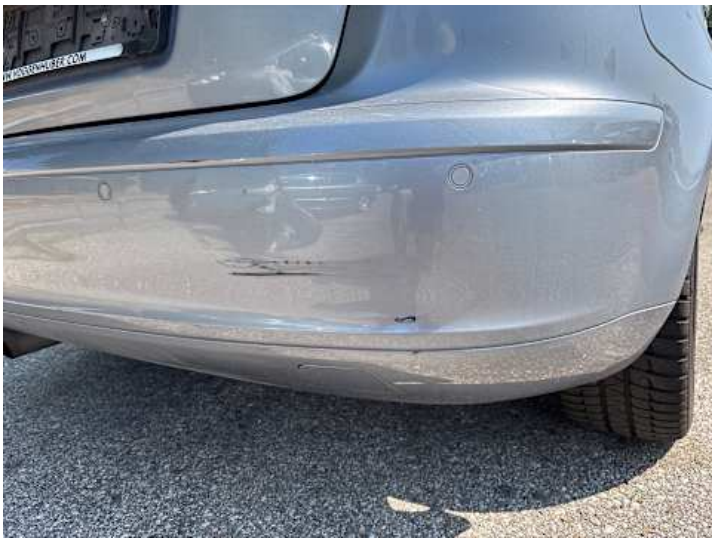
Stoßstange hinten (Riss/Bruch)

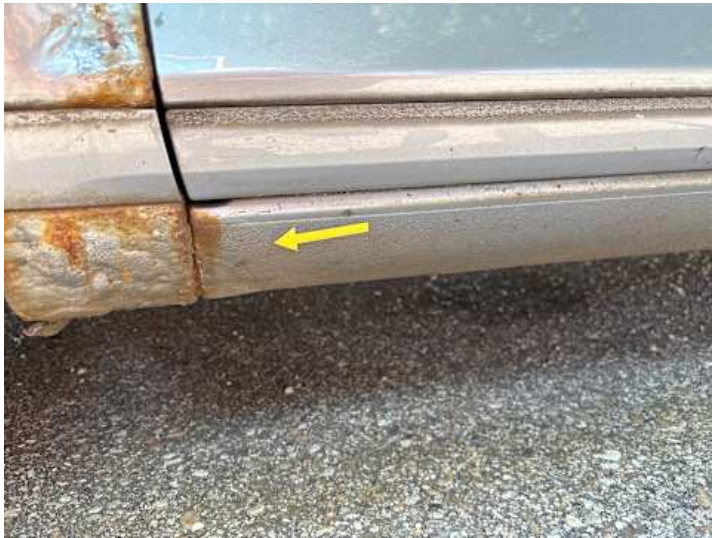
Schweller links (Rost)

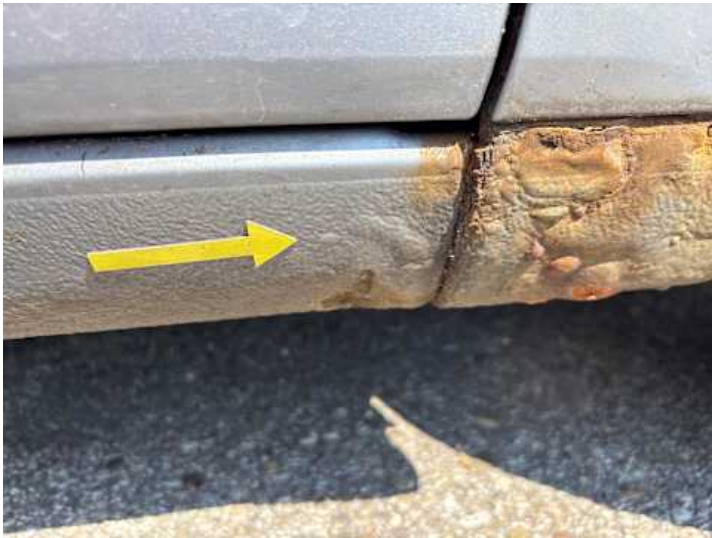
Schweller rechts (Rost)

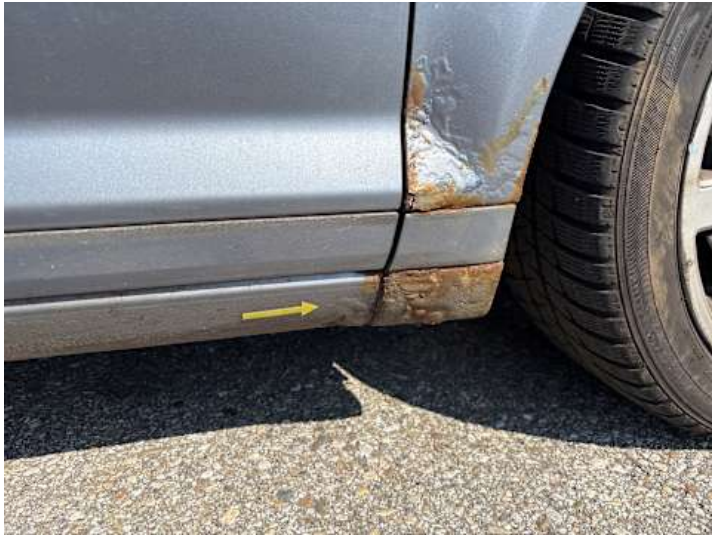
Schweller rechts (Rost)

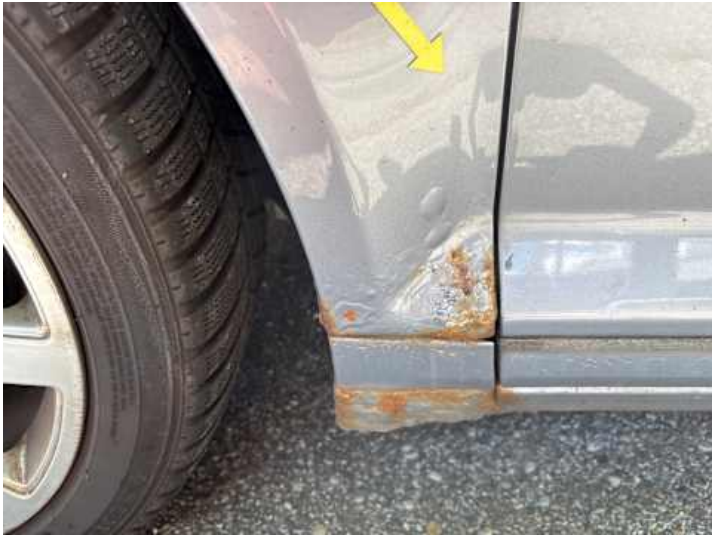
Kotflügel vorne links (Delle, Rost)

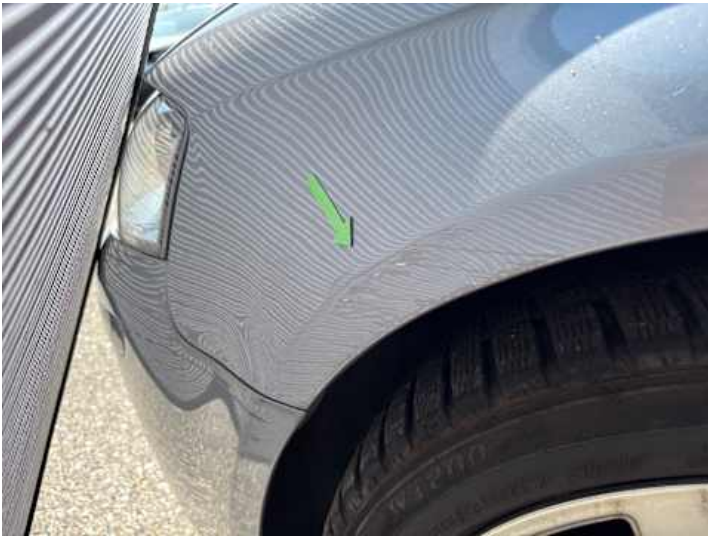
Kotflügel vorne links (Delle, Rost)

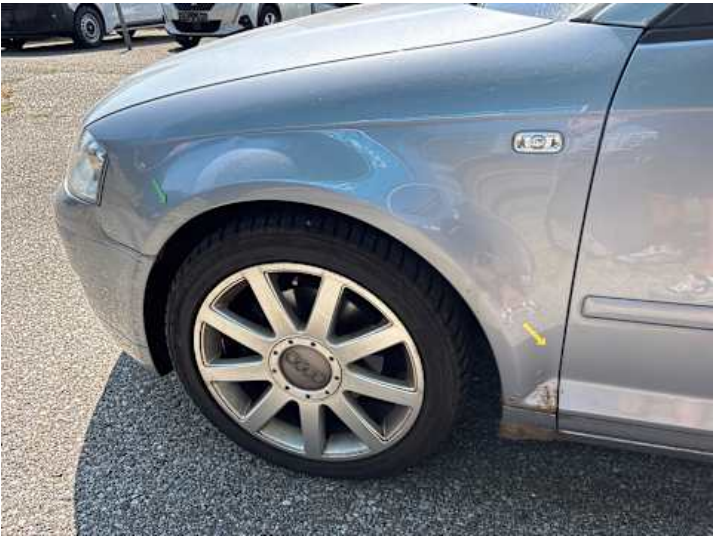
Kotflügel vorne links (Delle, Rost)

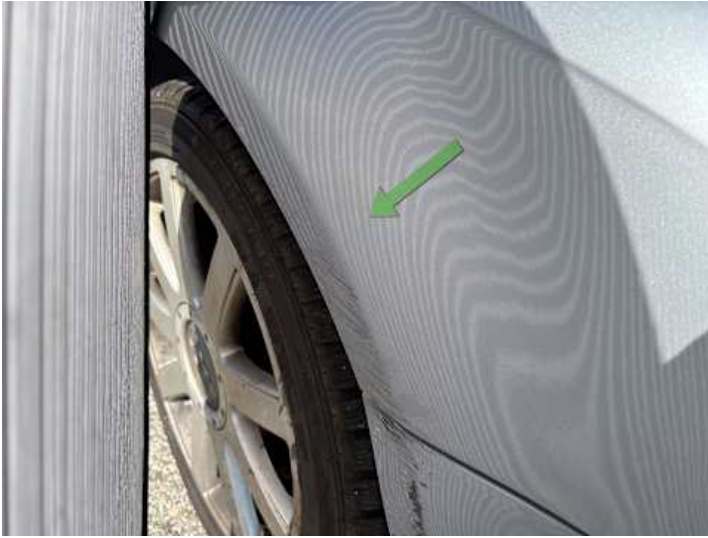
Kotflügel vorne rechts (Delle, Rost)

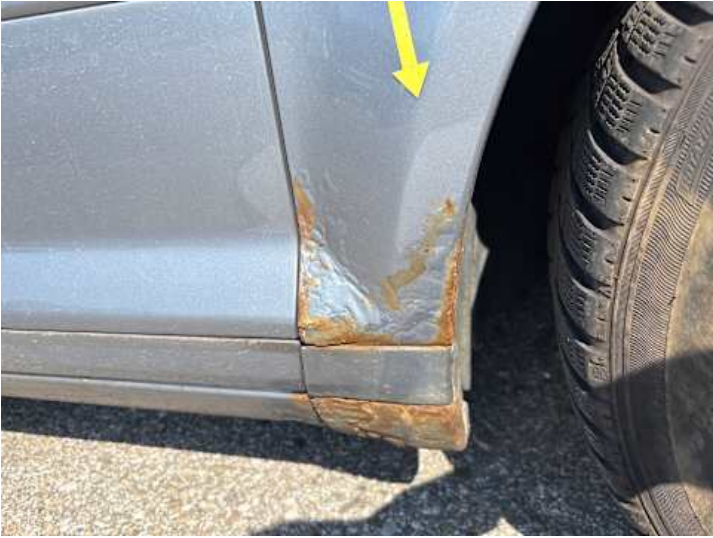
Kotflügel vorne rechts (Delle, Rost)

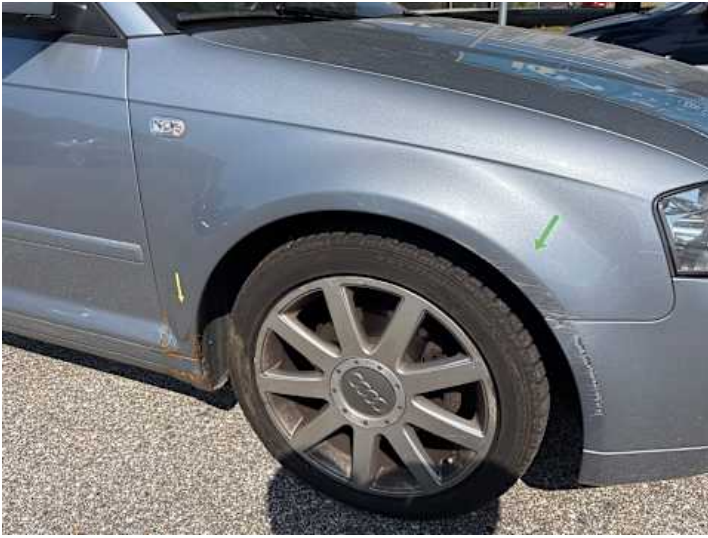
Kotflügel vorne rechts (Delle, Rost)

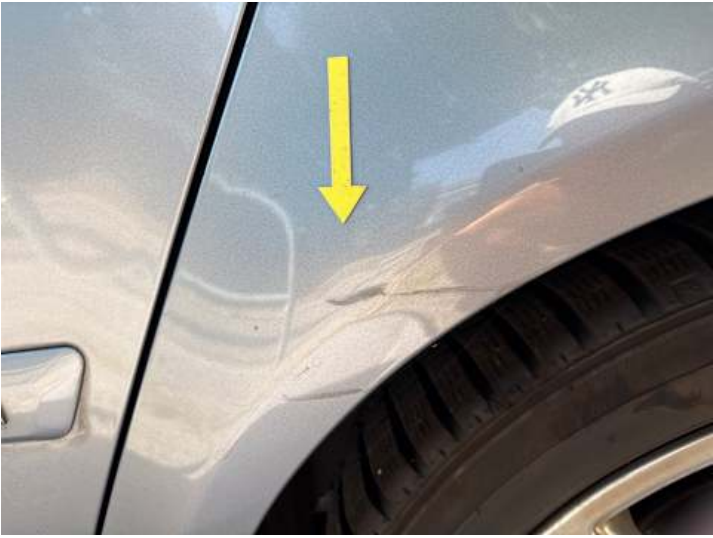
Seitenteil hinten links (Delle, Kratzer)

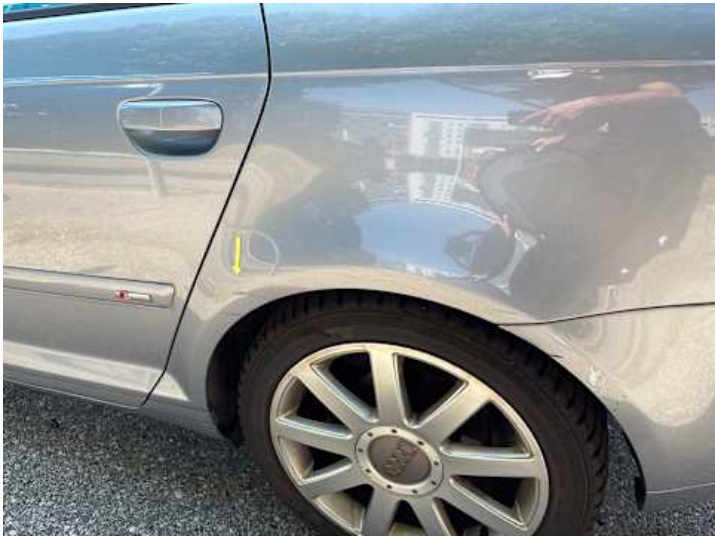
Seitenteil hinten links (Delle, Kratzer)

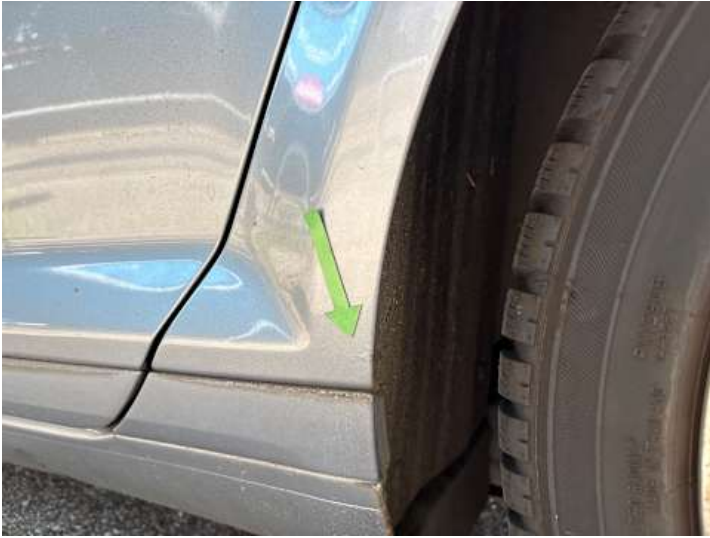
Seitenteil hinten links (Rost)

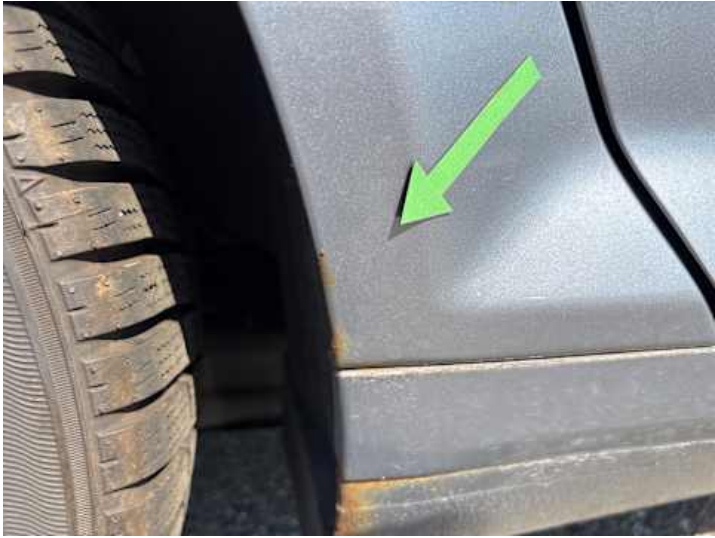
Seitenteil hinten rechts (Kratzer, Rost)

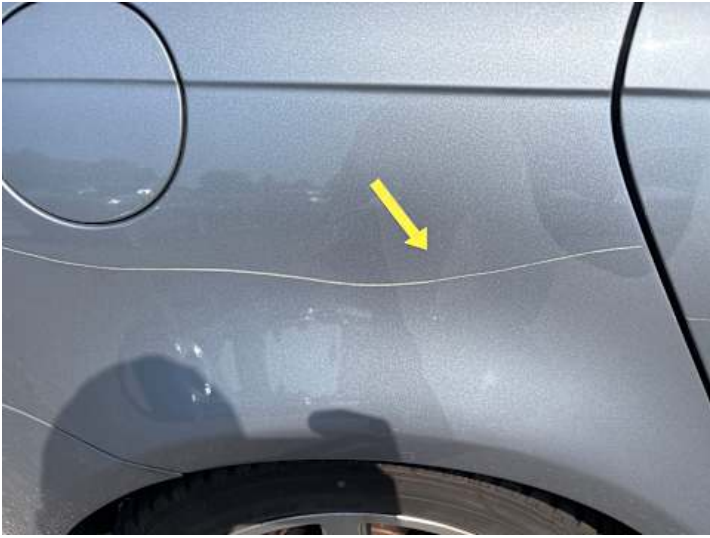
Seitenteil hinten rechts (Kratzer, Rost)

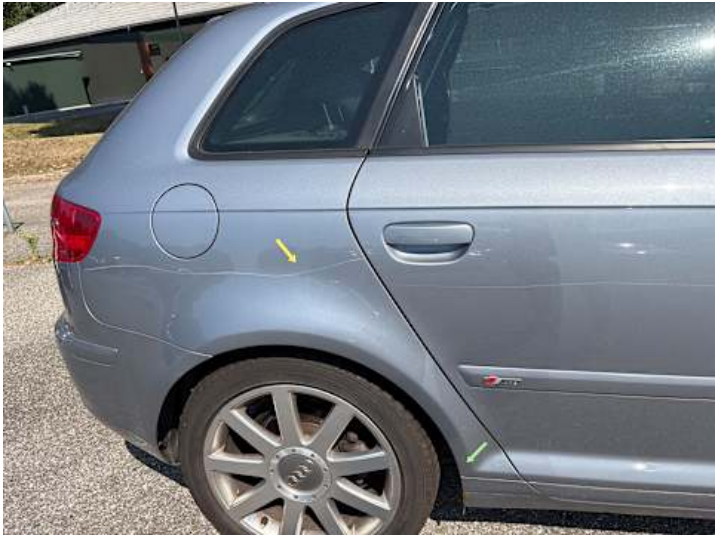
Seitenteil hinten rechts (Kratzer, Rost)

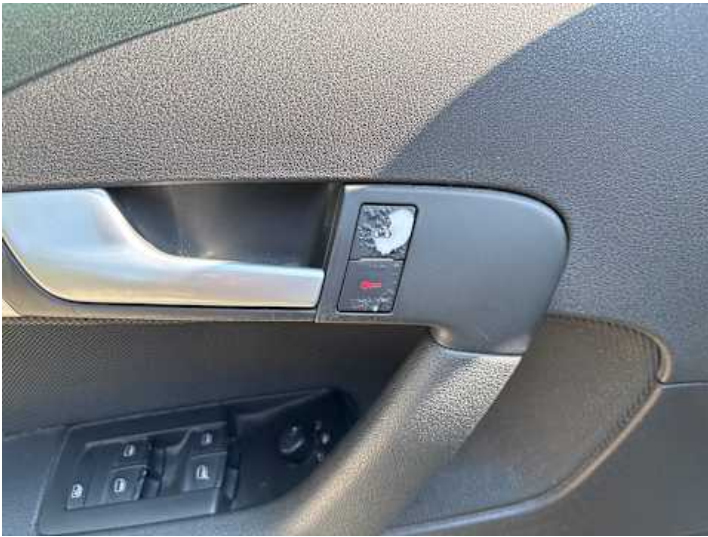
Innenraum (Diverse Schäden)

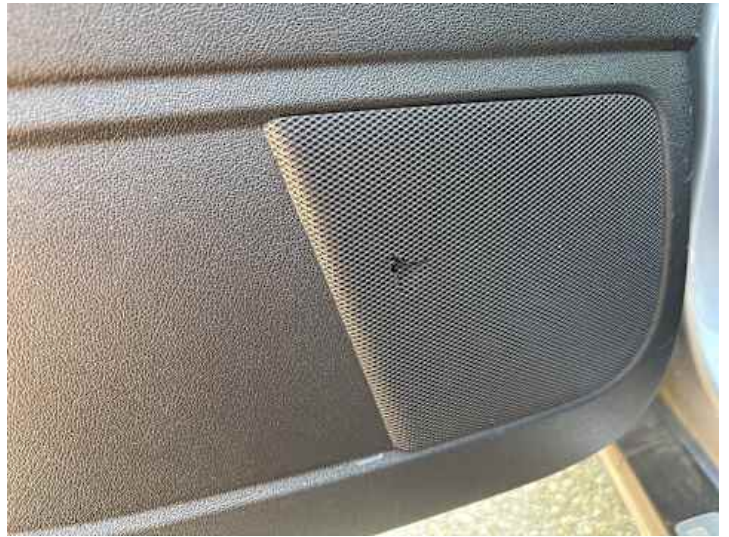
Innenraum (Riss/Bruch)

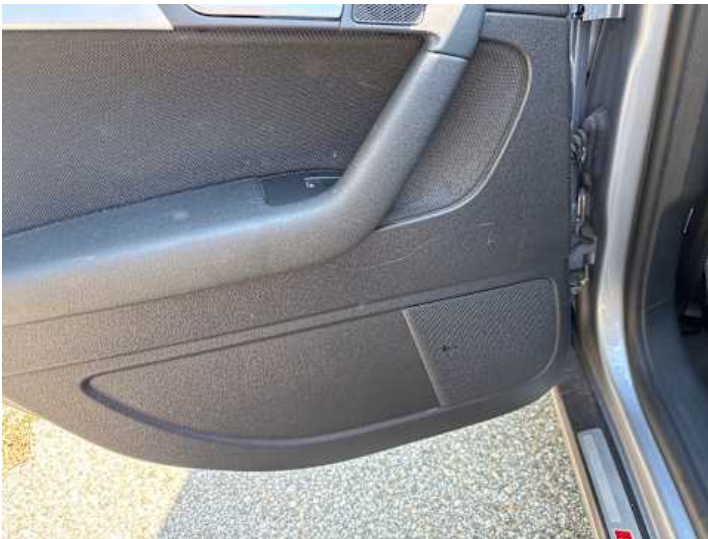
Innenraum (Riss/Bruch)

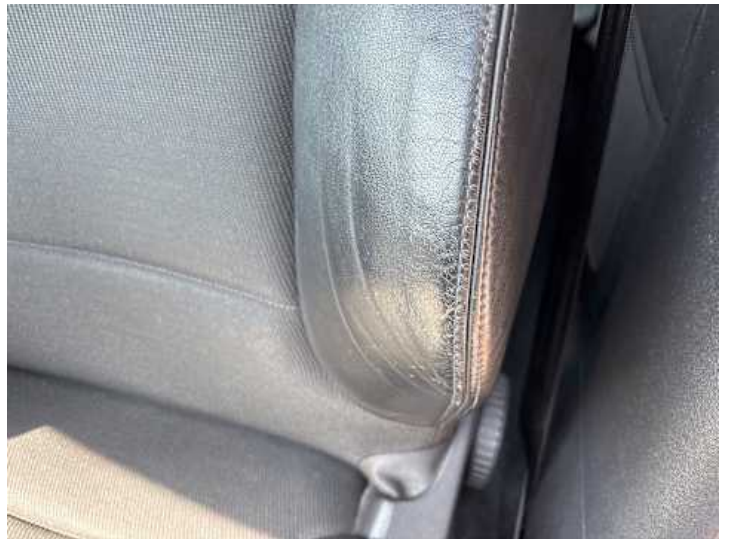
Innenraum (Verschleiß)

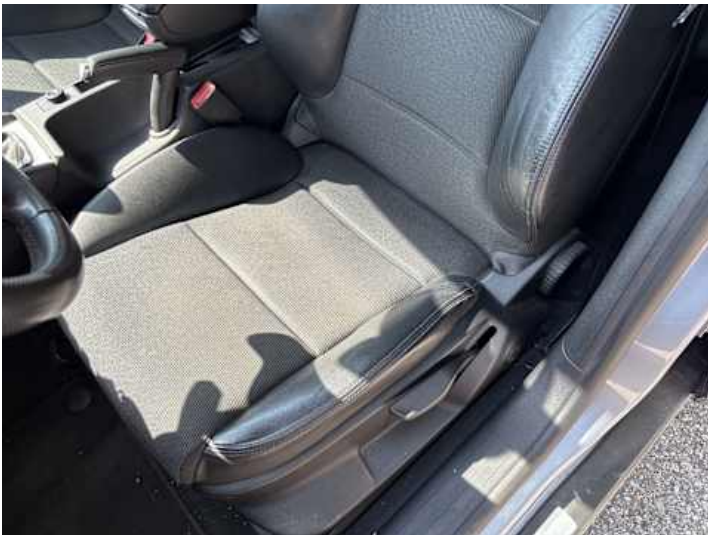
Innenraum (Verschleiß)

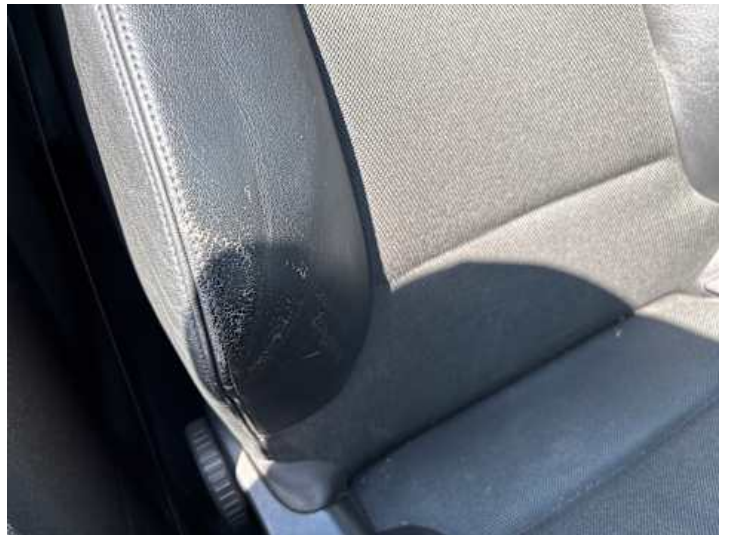
Innenraum (Verschleiß)

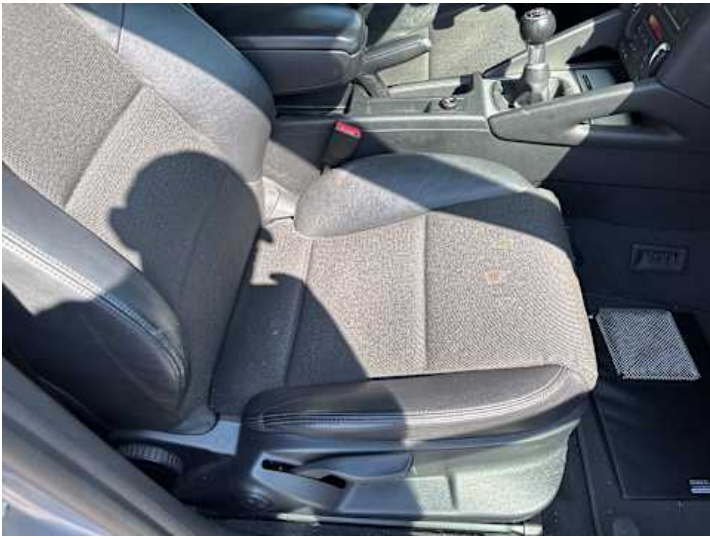
Innenraum (Verschleiß)

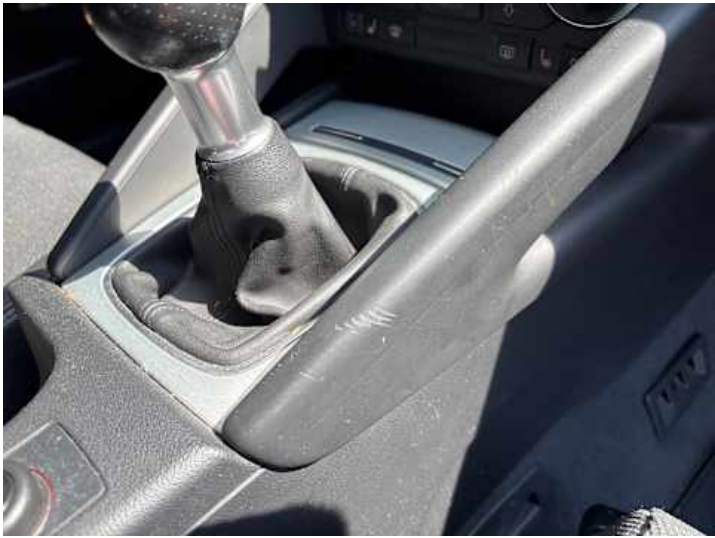
Innenraum (Kratzer)
