## Mercedes-Benz E 220 d

EZ 10/2018 | Kombi | Diesel | Automatikgetriebe | 242.534km  
Besteuerung: Differenzbesteuert (§25a UStG)  
Fahrzeugstandort: 45\*\*\*  
Fahrzeug aufgenommen am: 24.07.2026

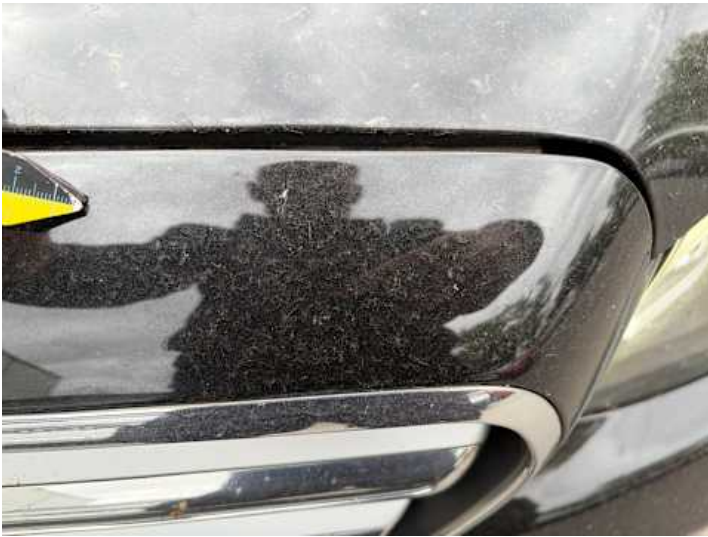
Stoßstange vorne (Lackschaden, Kratzer)

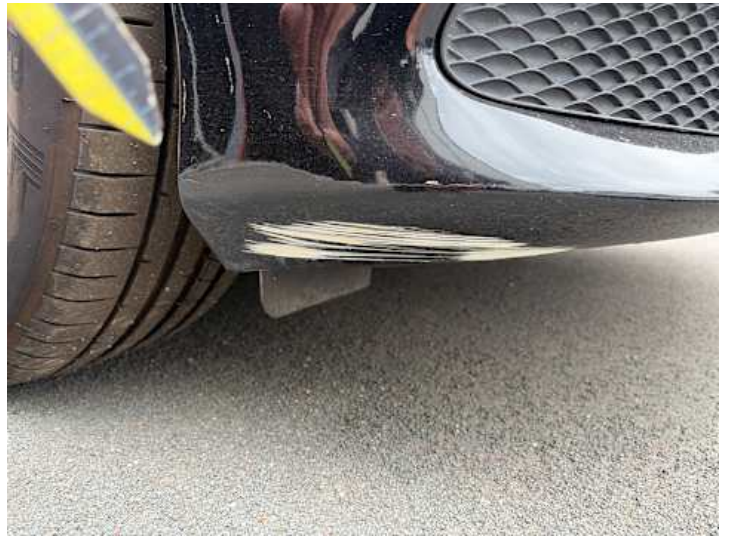
Stoßstange vorne (Lackschaden, Kratzer)

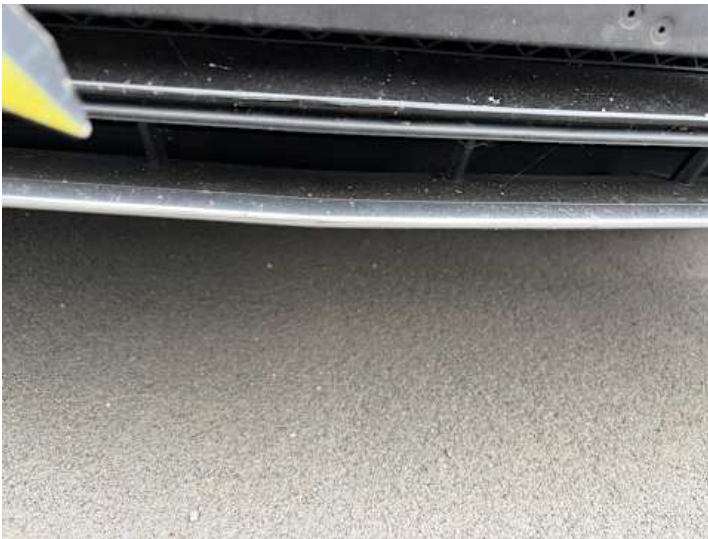
Stoßstange vorne (Lackschaden, Kratzer)

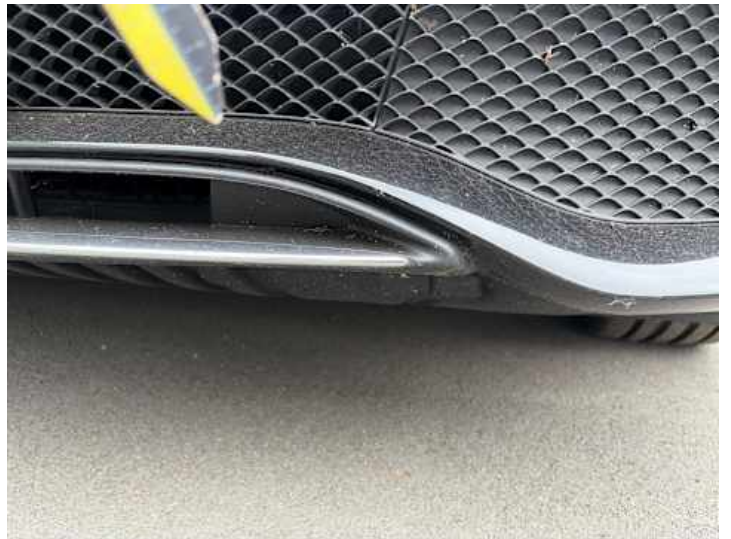
Stoßstange vorne (Lackschaden, Kratzer)

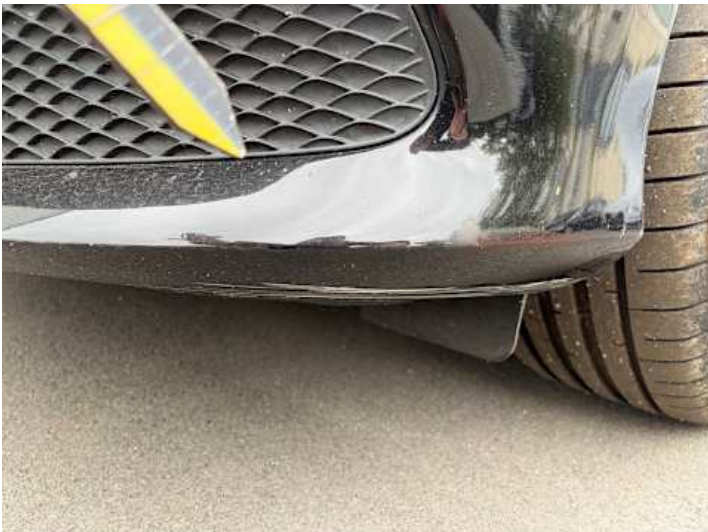
Stoßstange vorne (Lackschaden, Kratzer)

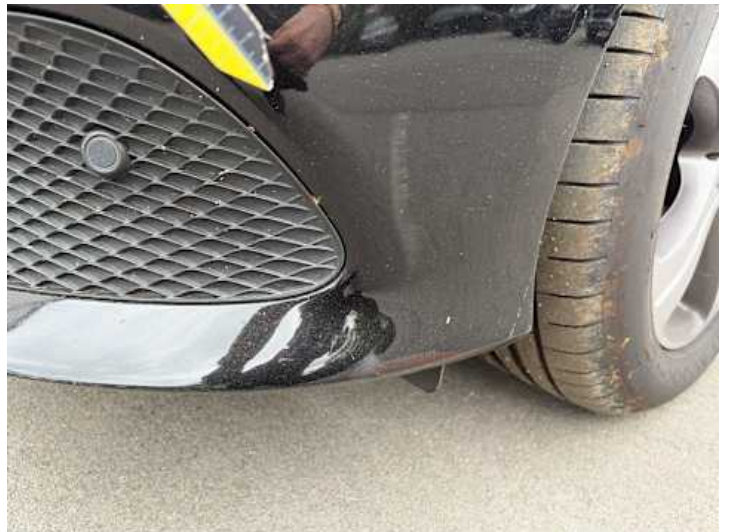
Stoßstange vorne (Lackschaden, Kratzer)

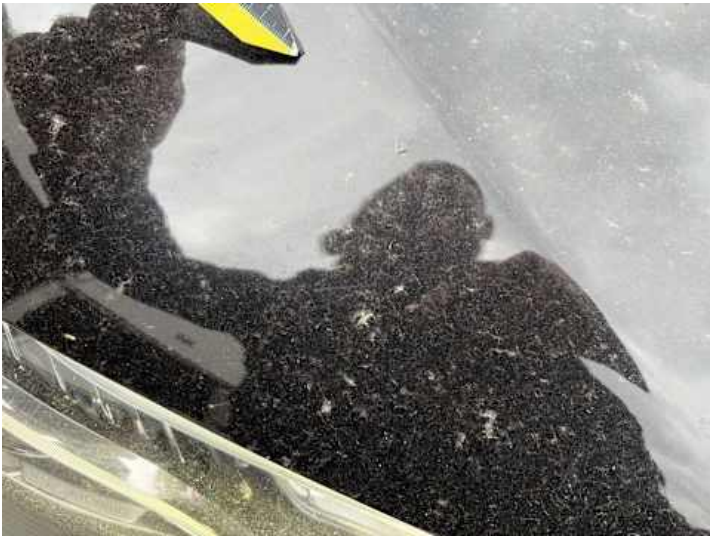
Motorhaube (Lackschaden, Kratzer, Steinschlag)

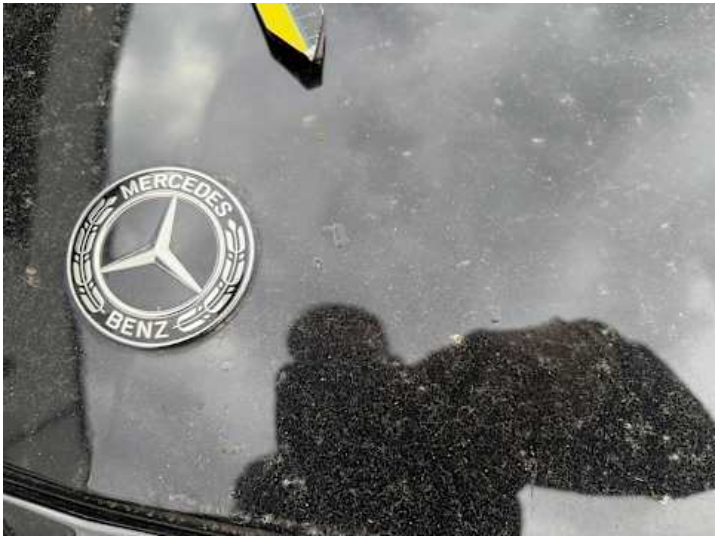
Motorhaube (Lackschaden, Kratzer, Steinschlag)

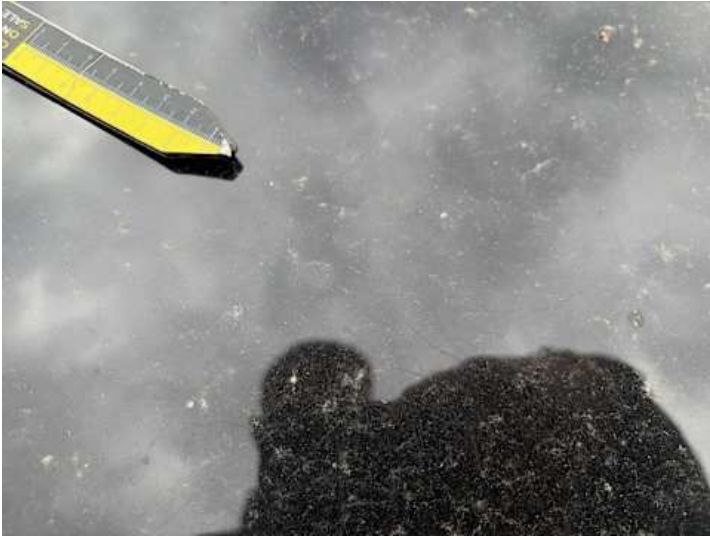
Motorhaube (Lackschaden, Kratzer, Steinschlag)

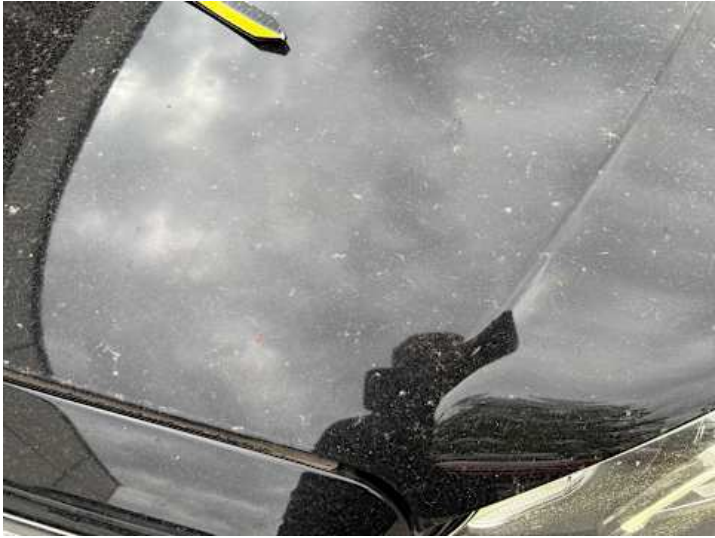
Motorhaube (Lackschaden, Kratzer, Steinschlag)

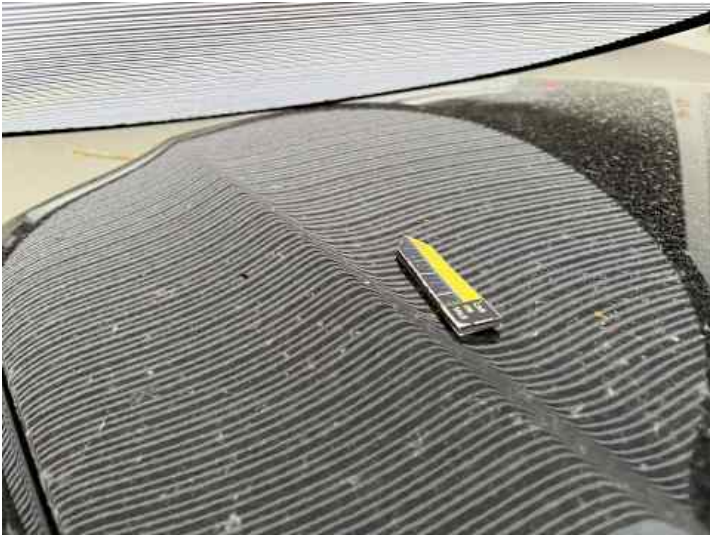
Motorhaube (Delle)

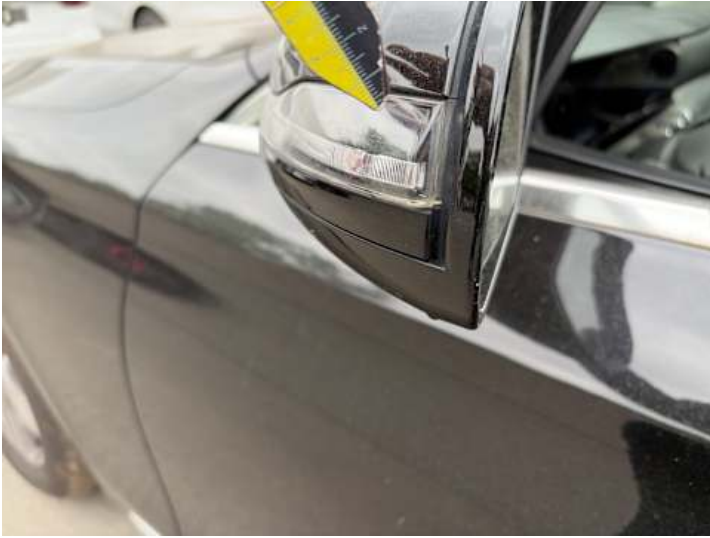
Fahrtür (Lackschaden, Kratzer)

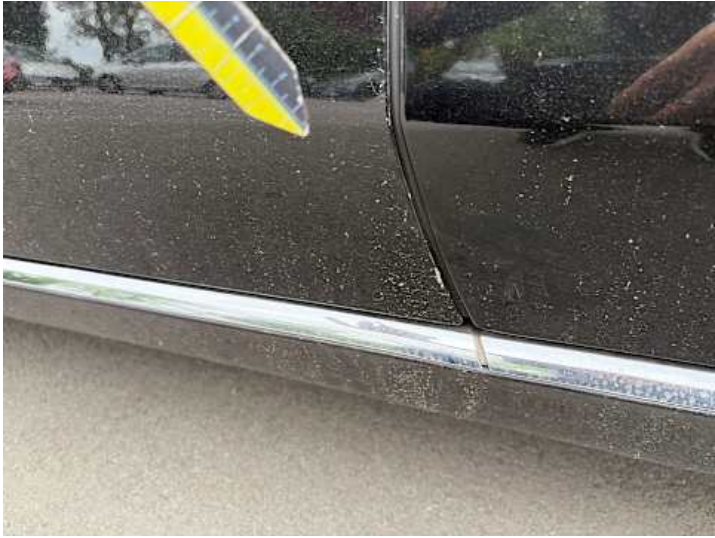
Fahrtür (Lackschaden, Kratzer)

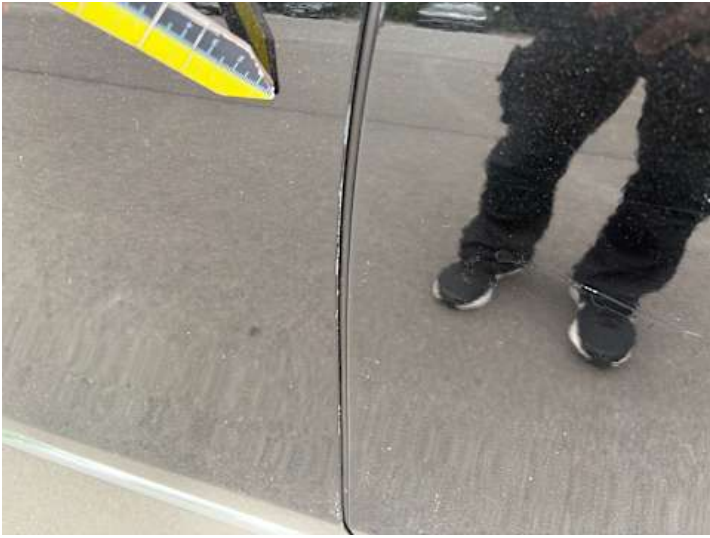
Fahrtür (Lackschaden, Kratzer)

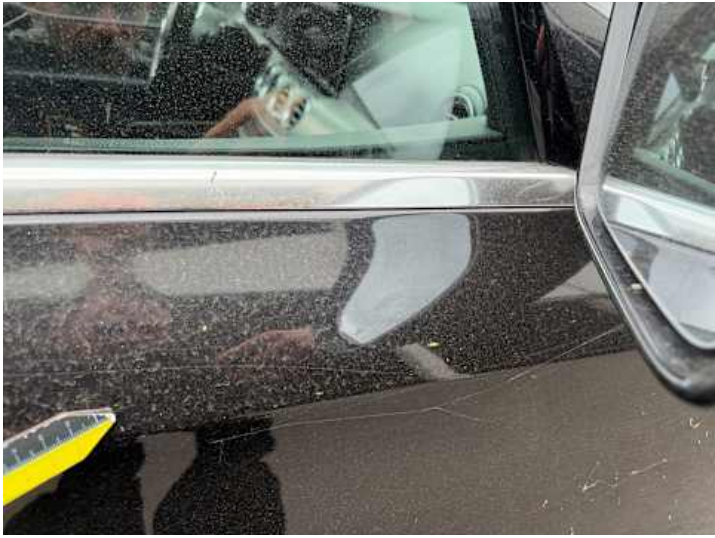
Beifahrtür (Lackschaden, Kratzer)

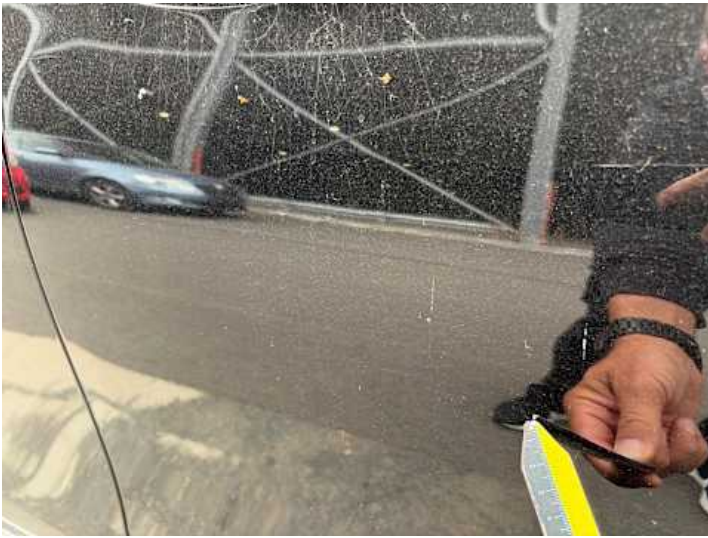
Beifahrertür (Lackschaden, Kratzer)

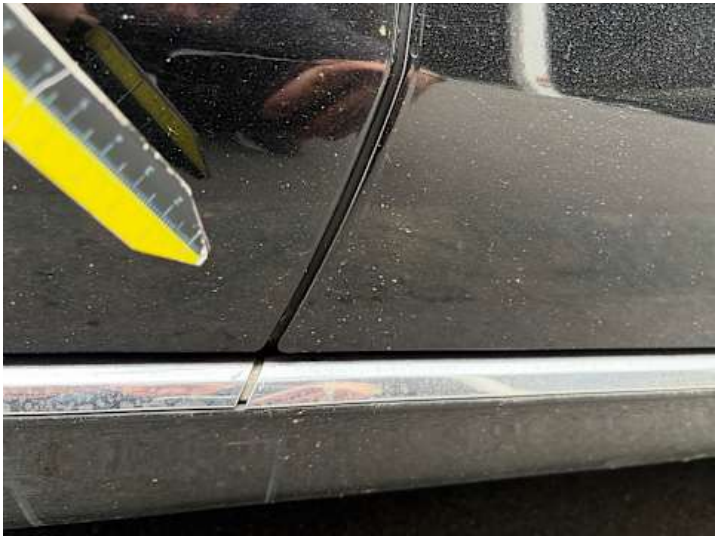
Beifahrertür (Lackschaden, Kratzer)

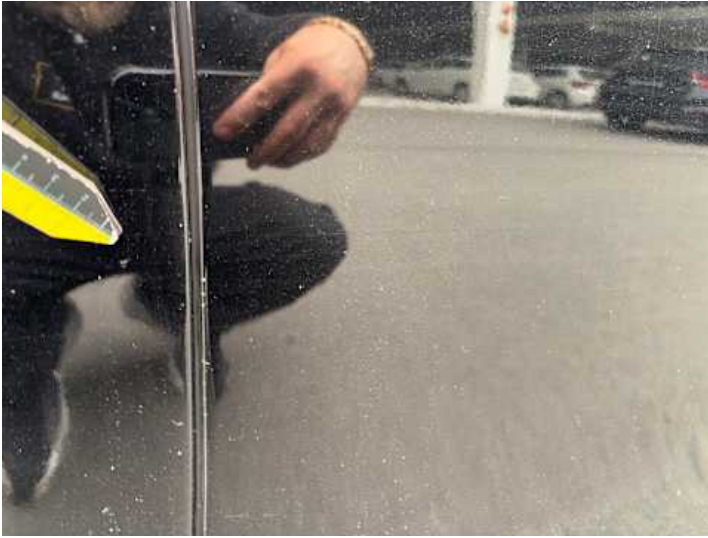
Beifahrertür (Lackschaden, Kratzer)

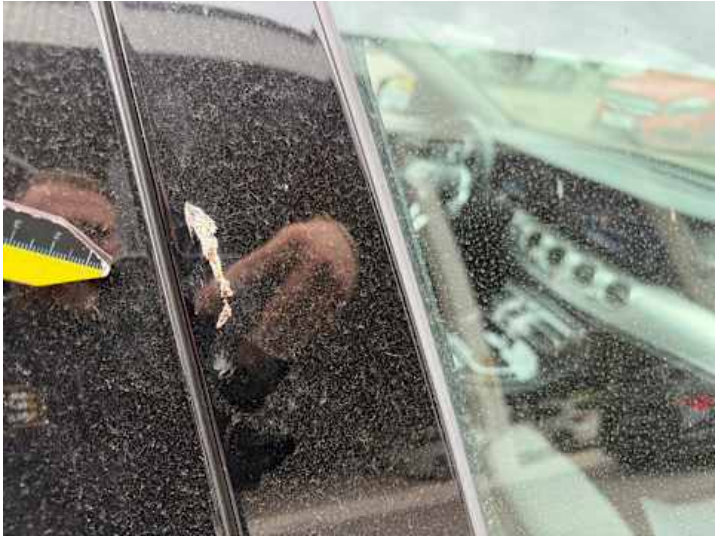
Beifahrertür (Lackschaden, Kratzer)

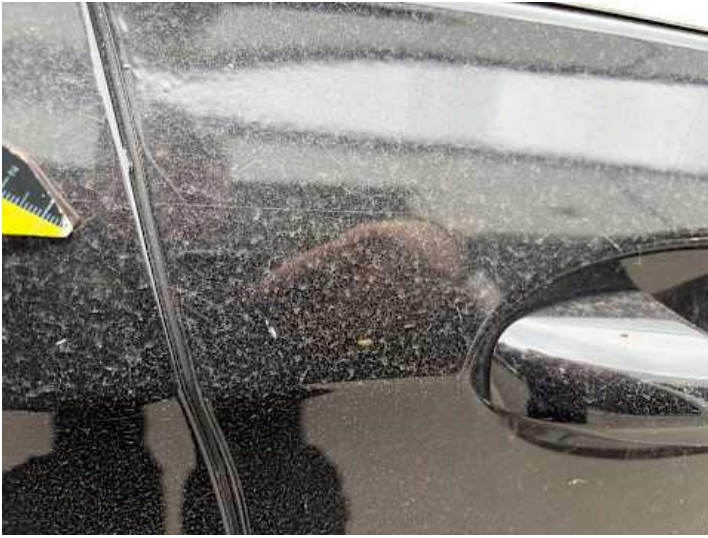
Beifahrertür (Lackschaden, Kratzer)

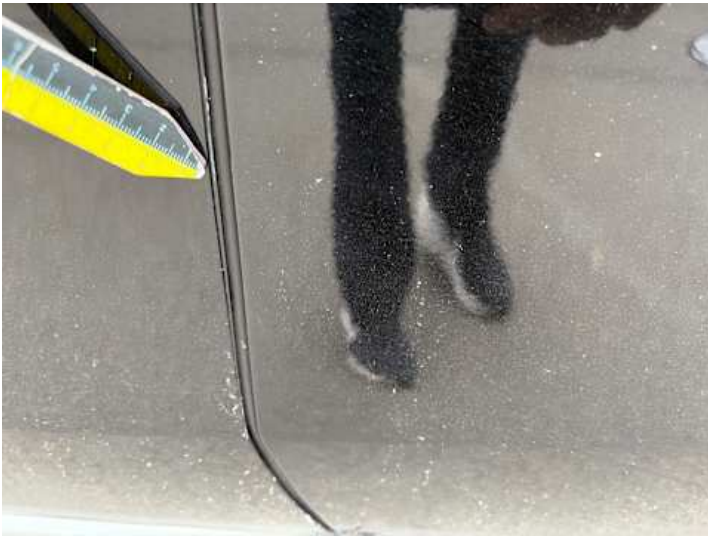
Türe hinten links (Lackschaden, Kratzer)

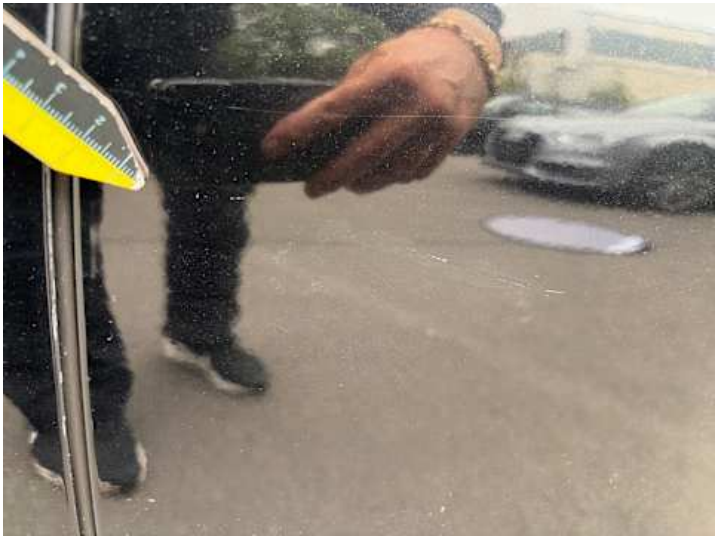
Türe hinten links (Lackschaden, Kratzer)

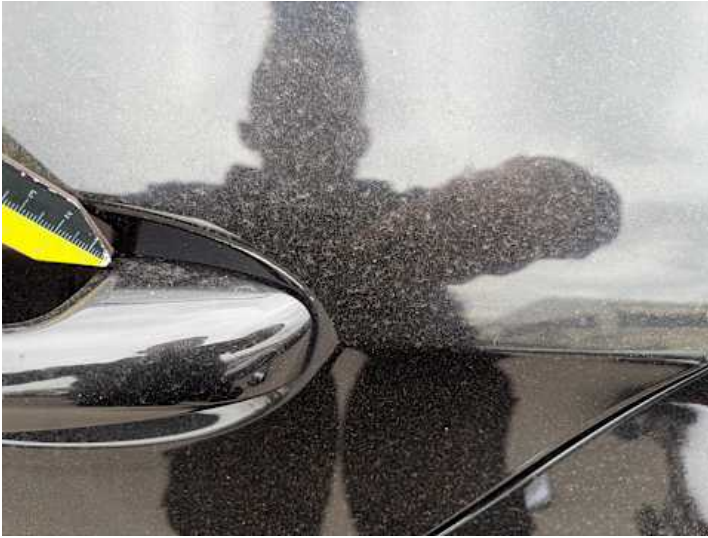
Türe hinten links (Lackschaden, Kratzer)

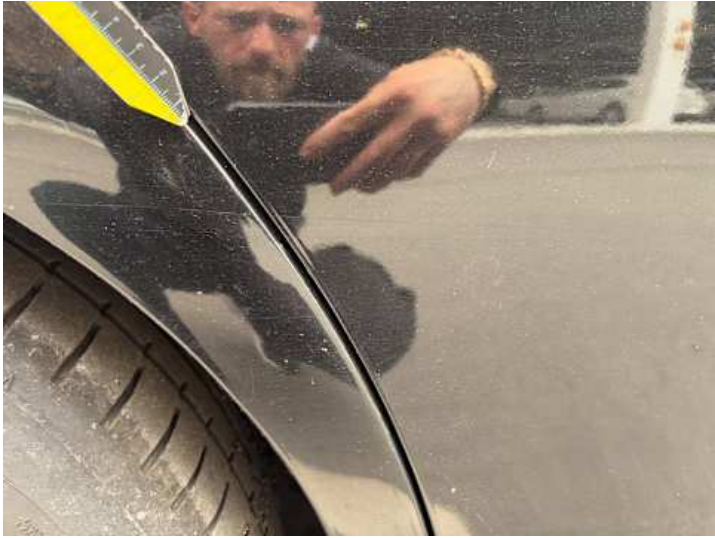
Türe hinten rechts (Lackschaden, Kratzer)

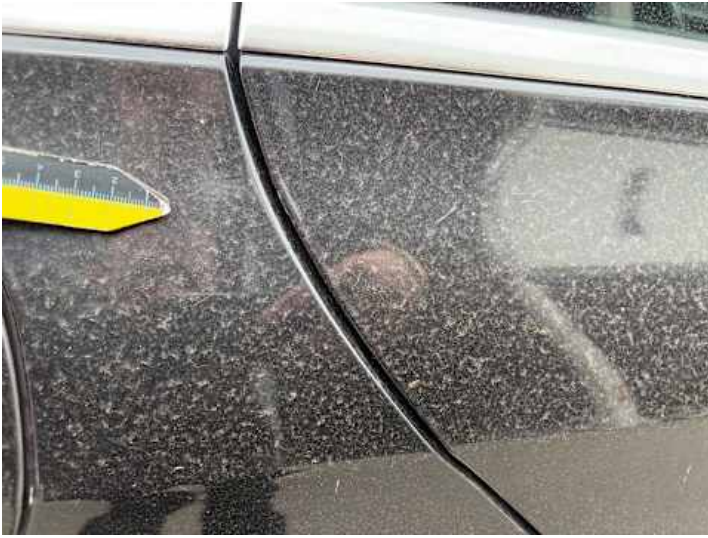
Türe hinten rechts (Lackschaden, Kratzer)

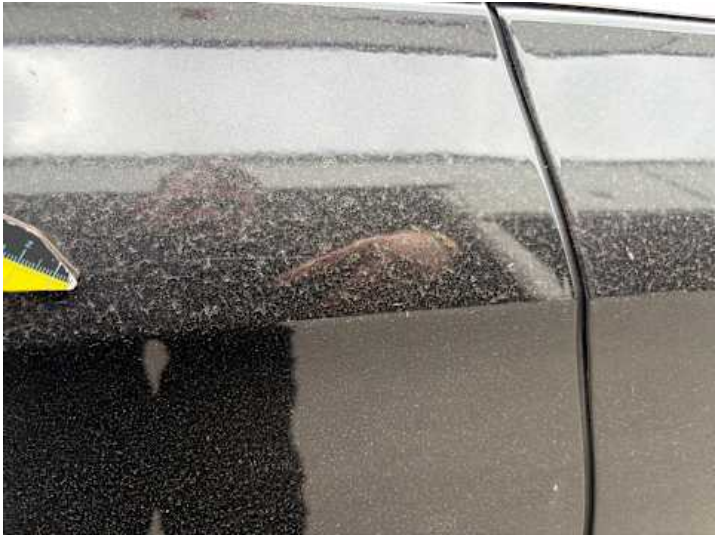
Türe hinten rechts (Lackschaden, Kratzer)

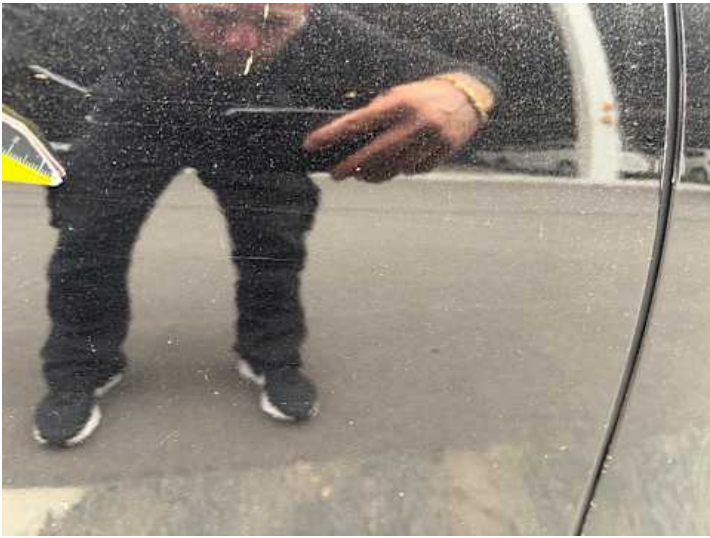
Türe hinten rechts (Lackschaden, Kratzer)

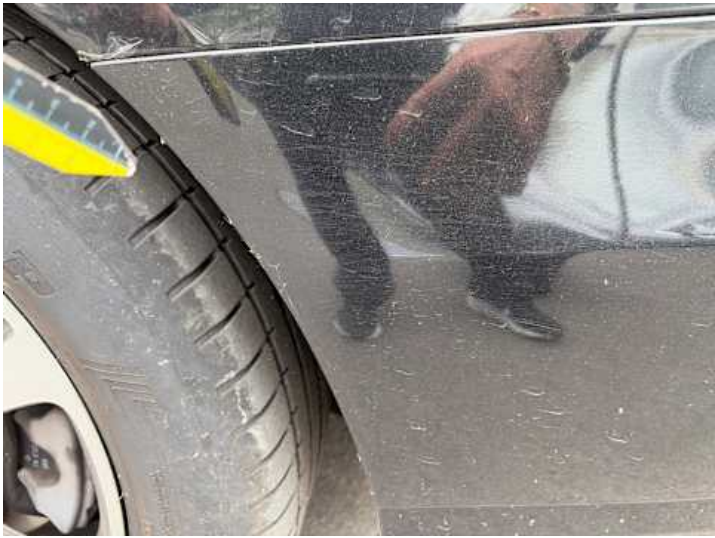
Stoßstange hinten (Lackschaden, Kratzer)

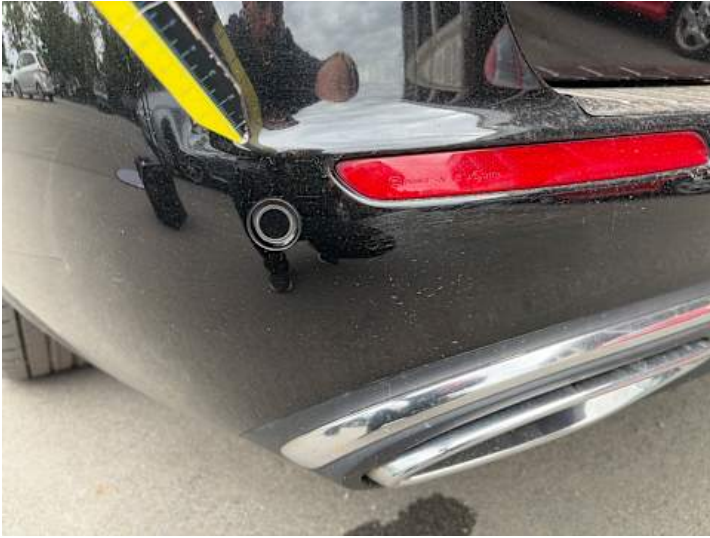
Stoßstange hinten (Lackschaden, Kratzer)

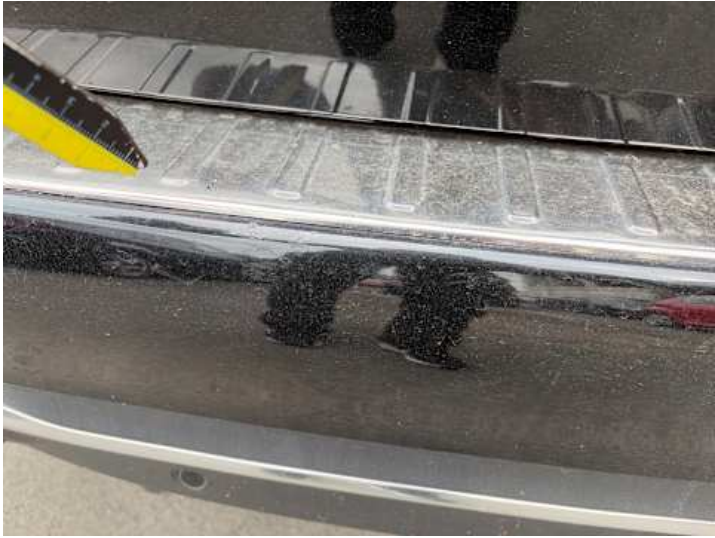
Stoßstange hinten (Lackschaden, Kratzer)

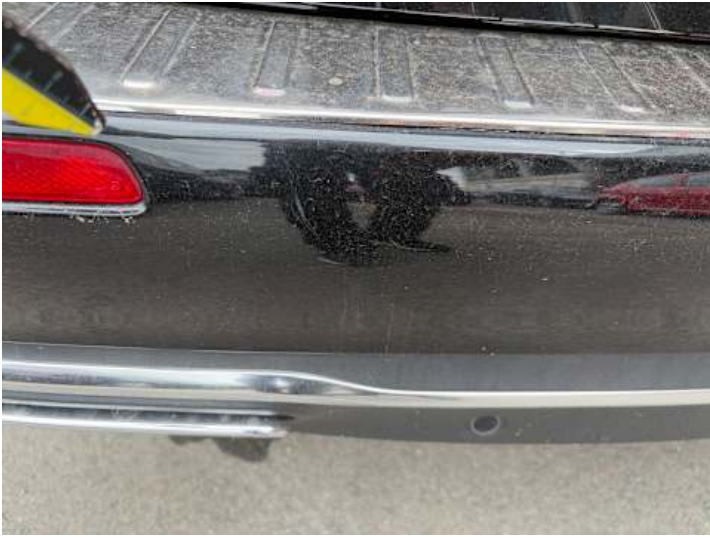
Stoßstange hinten (Lackschaden, Kratzer)

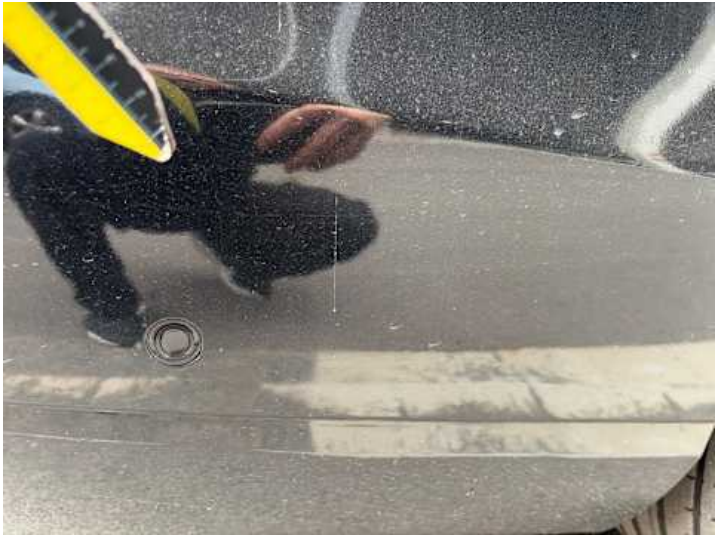
Stoßstange hinten (Lackschaden, Kratzer)

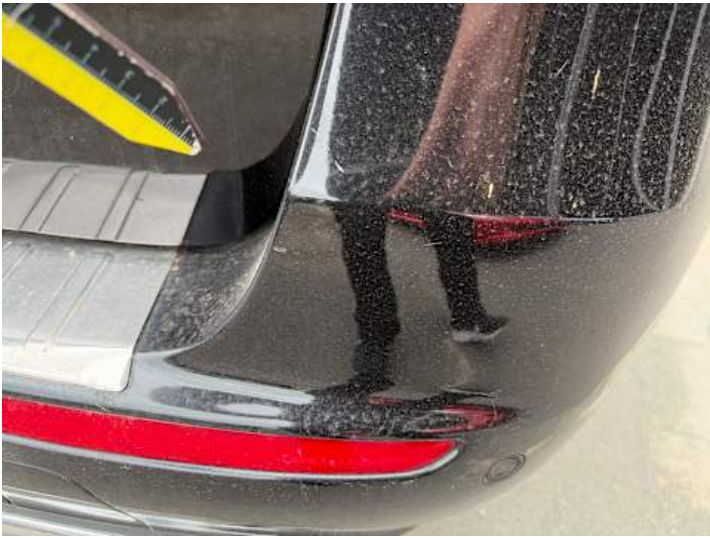
Stoßstange hinten (Lackschaden, Kratzer)

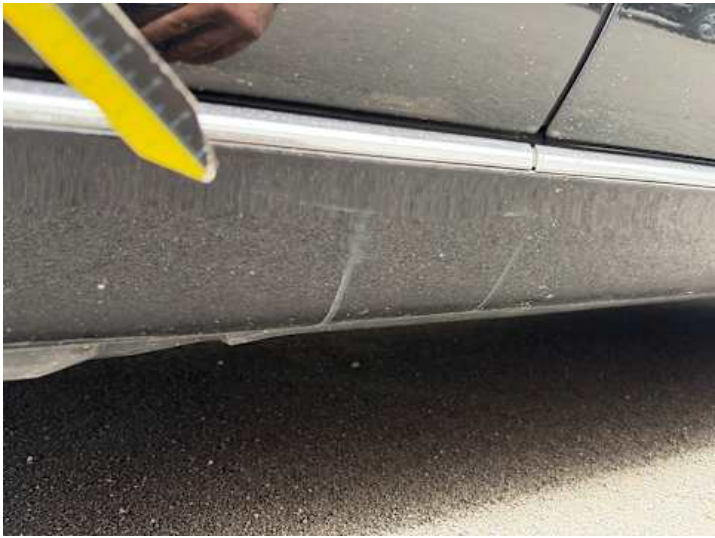
Schweller rechts (Lackschaden, Kratzer)

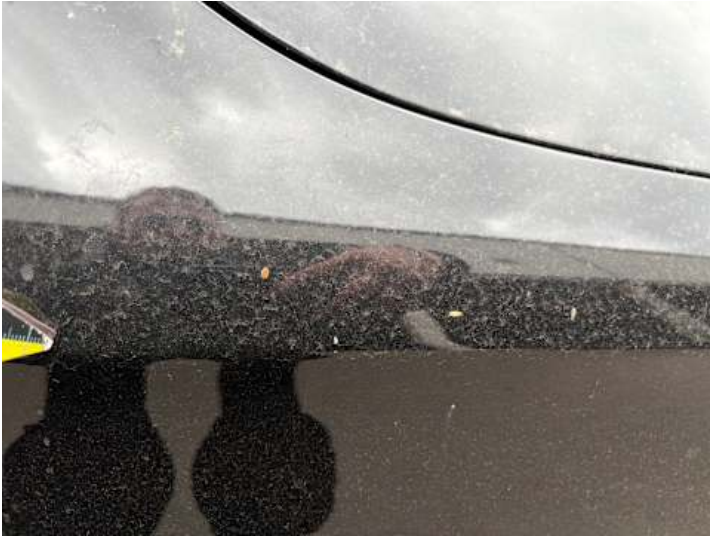
| Fahrzeugteil | Lackschichtdicke (in µm) | Fahrzeugteil | Lackschichtdicke (in µm) |
|---|---|---|---|
| Kotflügel vorne links | 610 | Kotflügel vorne rechts | 110 |

Kotflügel vorne rechts (Lackschaden, Kratzer)

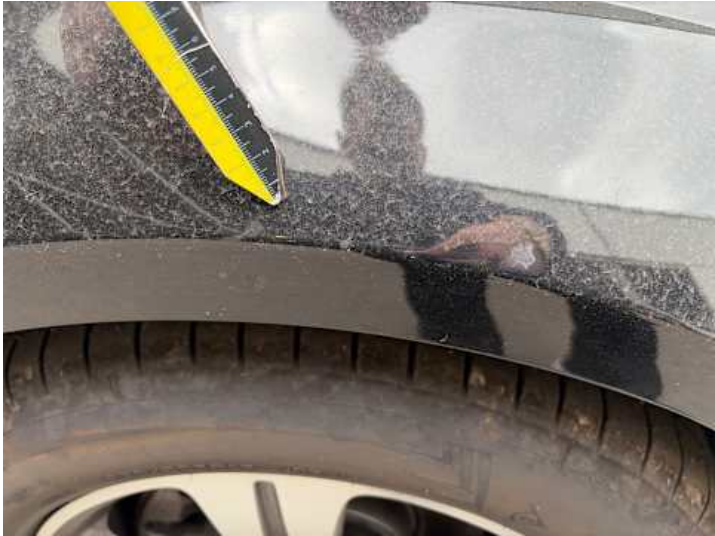
Kotflügel vorne rechts (Lackschaden, Kratzer)

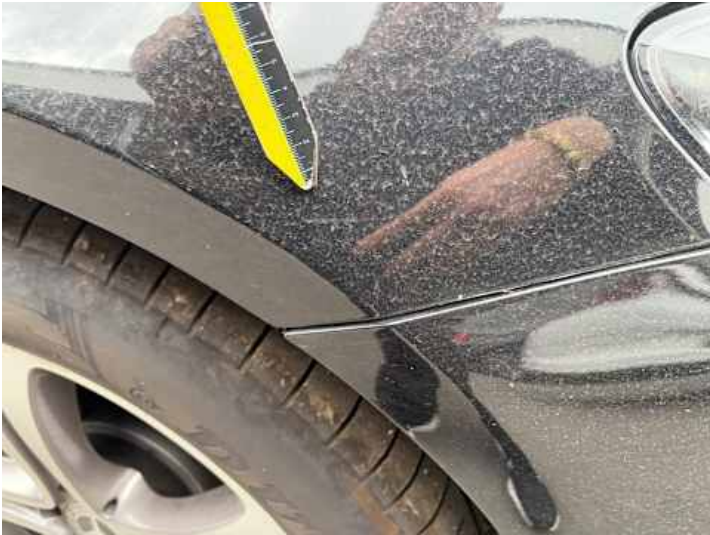
Kotflügel vorne rechts (Lackschaden, Kratzer)

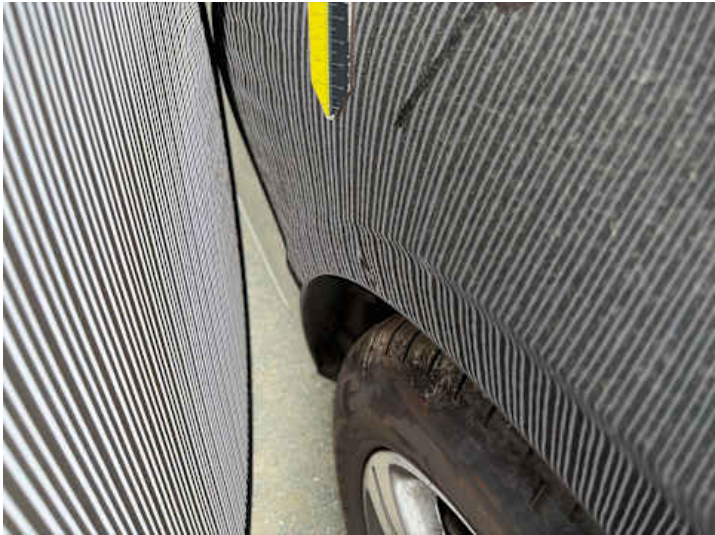
Kotflügel vorne rechts (Delle)

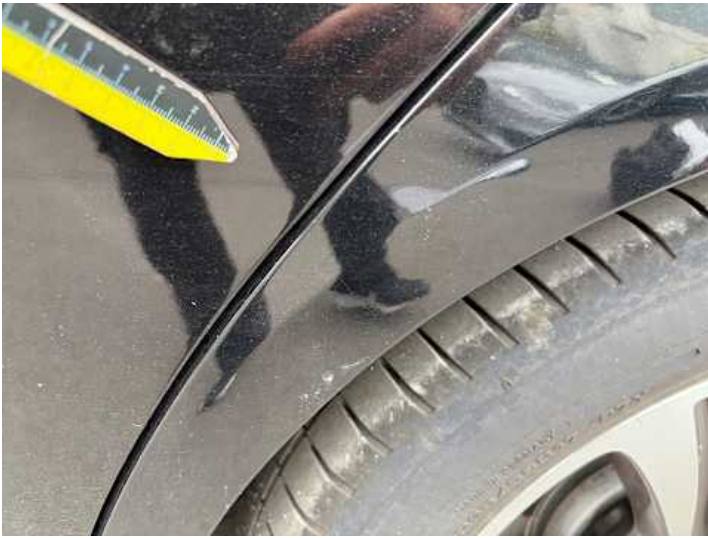
Seitenteil hinten links (Lackschaden, Kratzer)

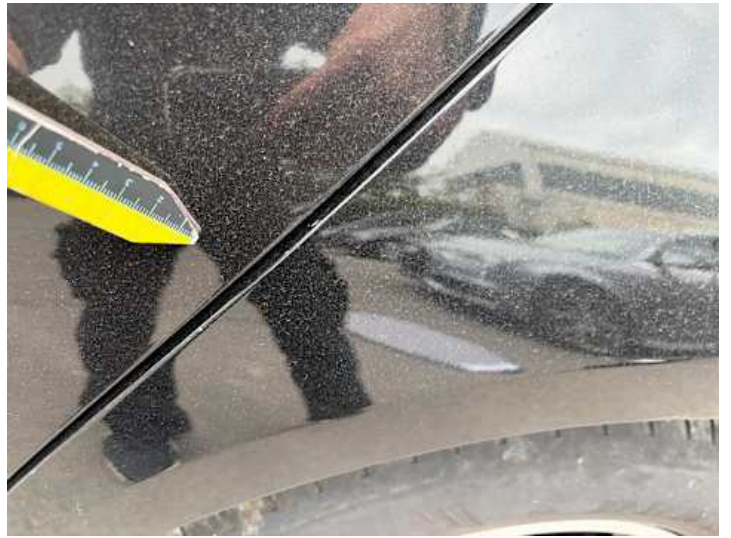
Seitenteil hinten links (Lackschaden, Kratzer)

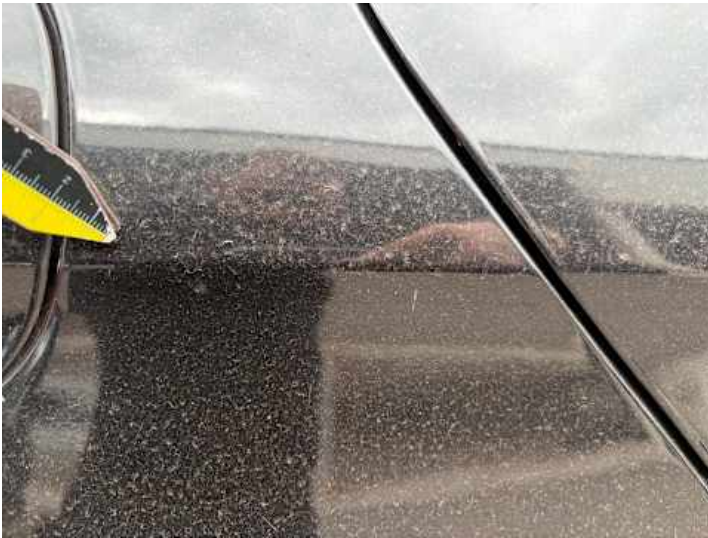
| Fahrzeugteil | Lackschichtdicke (in µm) | Fahrzeugteil | Lackschichtdicke (in µm) |
|---|---|---|---|
| Seitenteil hinten links | 145 | Seitenteil hinten rechts | 1990 |

Seitenteil hinten rechts (Lackschaden, Kratzer)

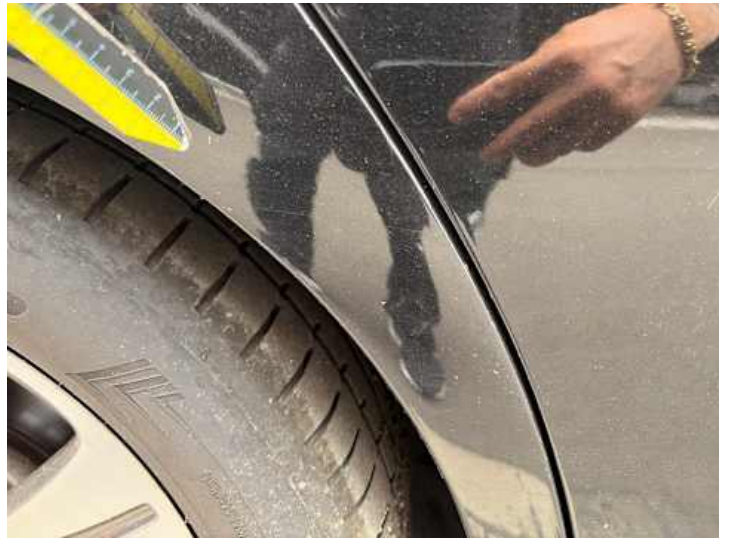
Seitenteil hinten rechts (Lackschaden, Kratzer)

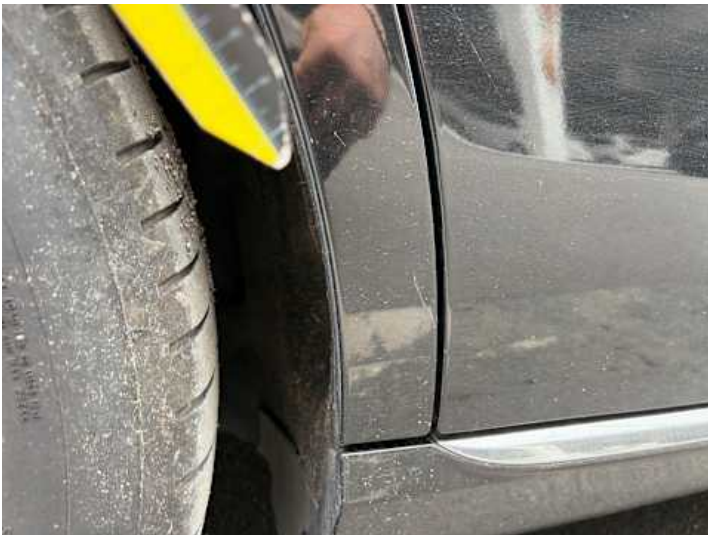
Seitenteil hinten rechts (Lackschaden, Kratzer)

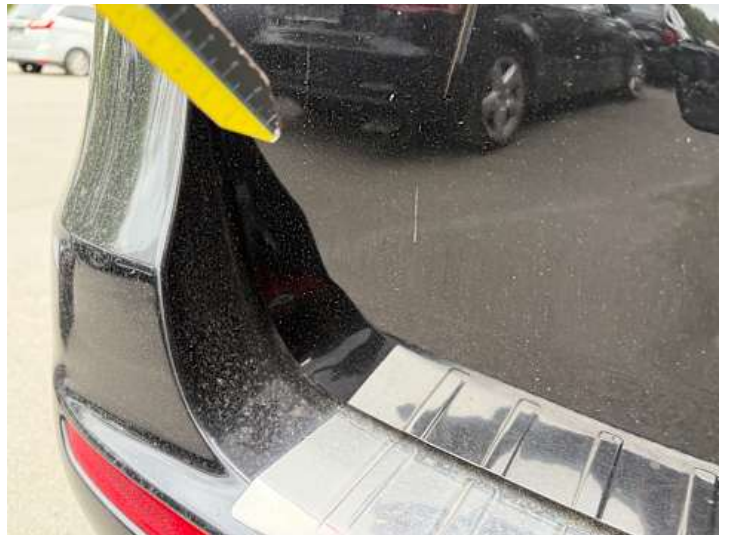
Heckklappe (Lackschaden, Kratzer)

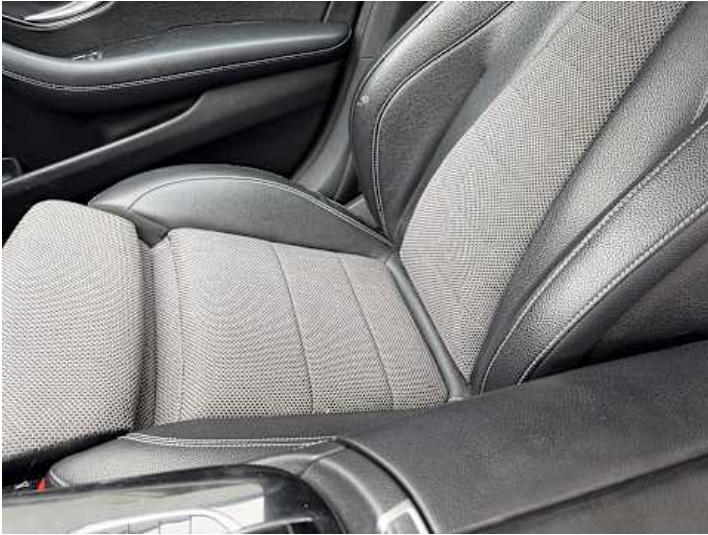
Innenraum (Verschmutzung)

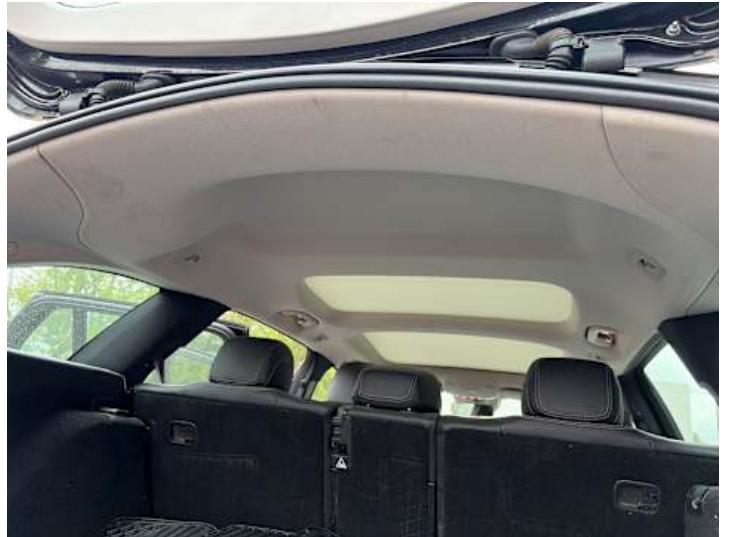
Innenraum (Verschmutzung)

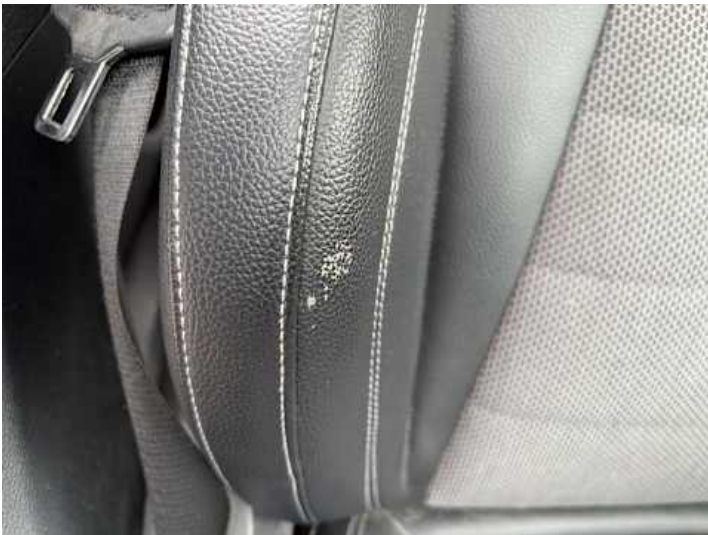
Innenraum (Verschleiß)

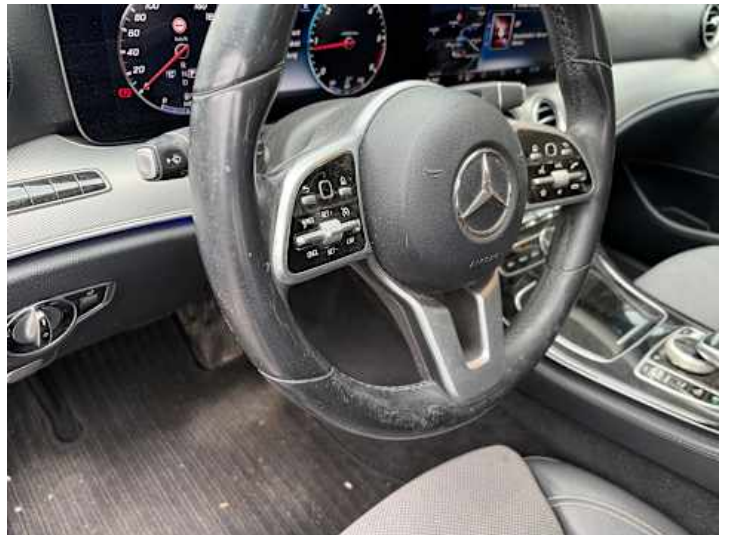
Innenraum (Verschleiß)

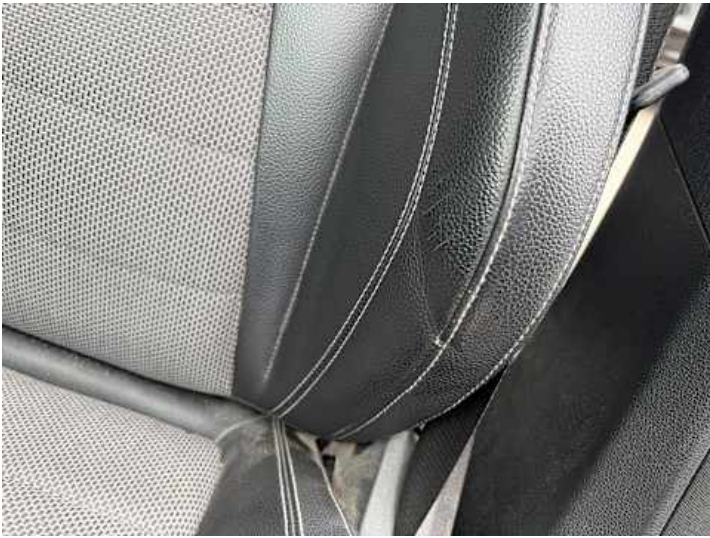
Innenraum (Verschleiß)

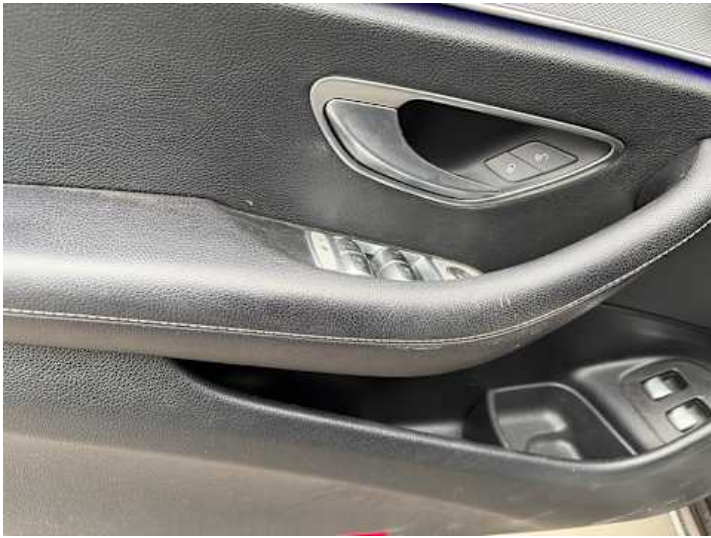
Innenraum (Verschleiß)

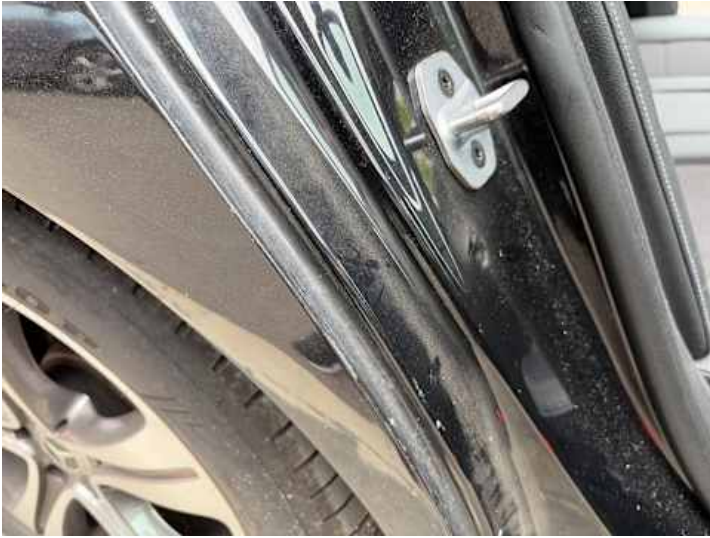
Innenraum (Kratzer)
