## Volkswagen Transporter PLUS Trendline lang FWD

EZ 02/2023 | Kastenwagen | Diesel | Schaltgetriebe | 134.776km  
Besteuerung: Regelbesteuert (Deutschland)  
Fahrzeugstandort: 98\*\*\*  
Fahrzeug aufgenommen am: 21.07.2026

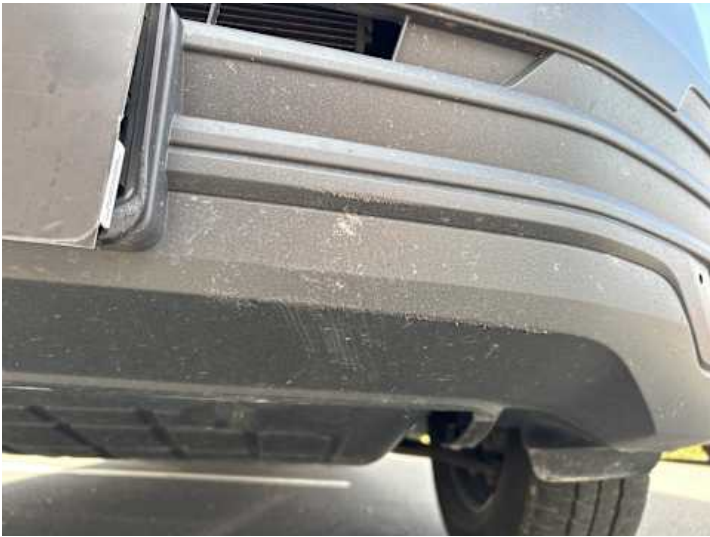
Stoßstange vorne (Kratzer)

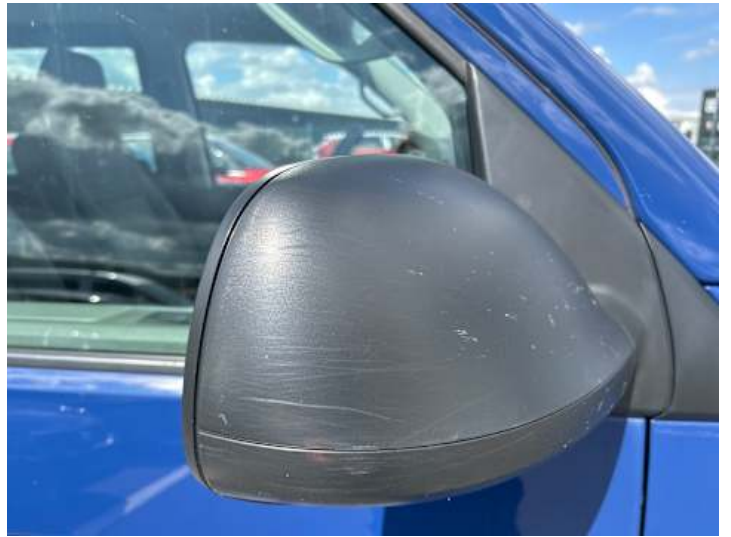
Beifahrertür (Kratzer)

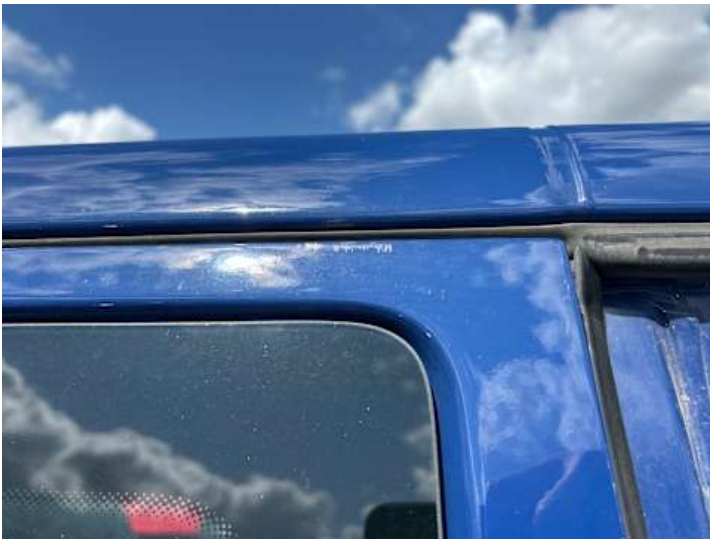
Türe hinten rechts (Kratzer)

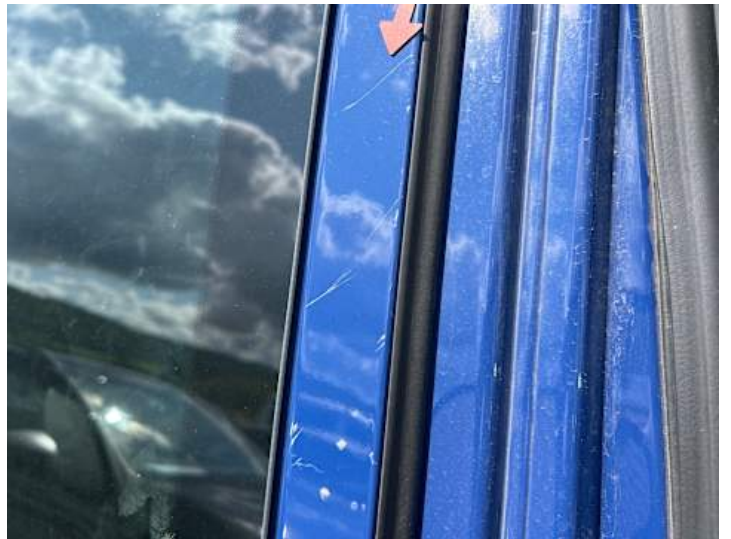
Türe hinten rechts (Kratzer)

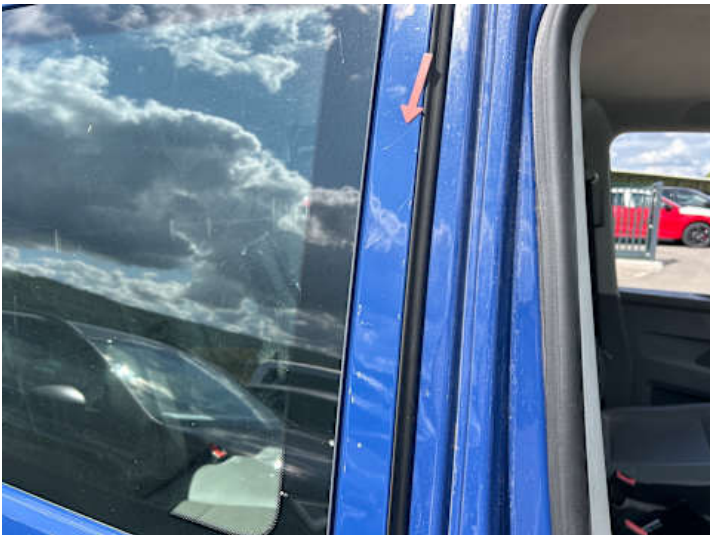
Türe hinten rechts (Kratzer)

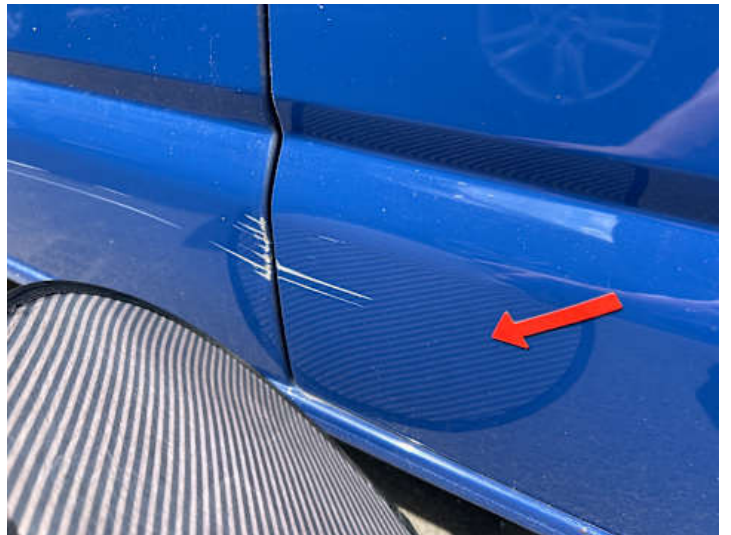
Türe hinten rechts (Kratzer, Verformung)

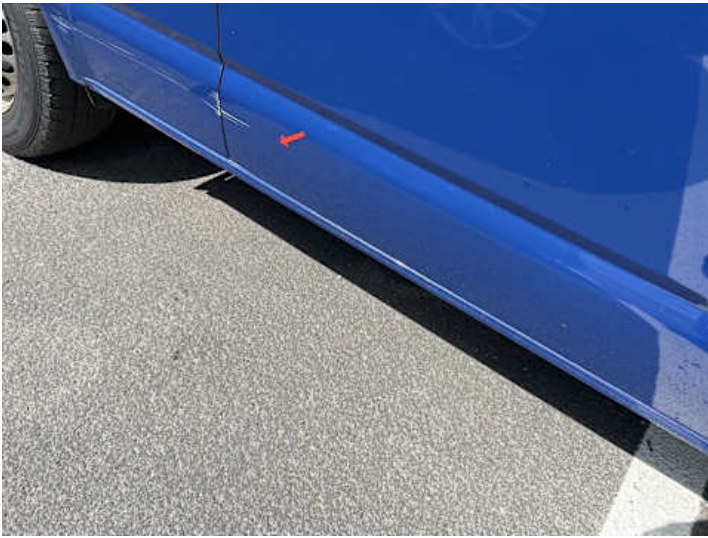
Türe hinten rechts (Kratzer, Verformung)

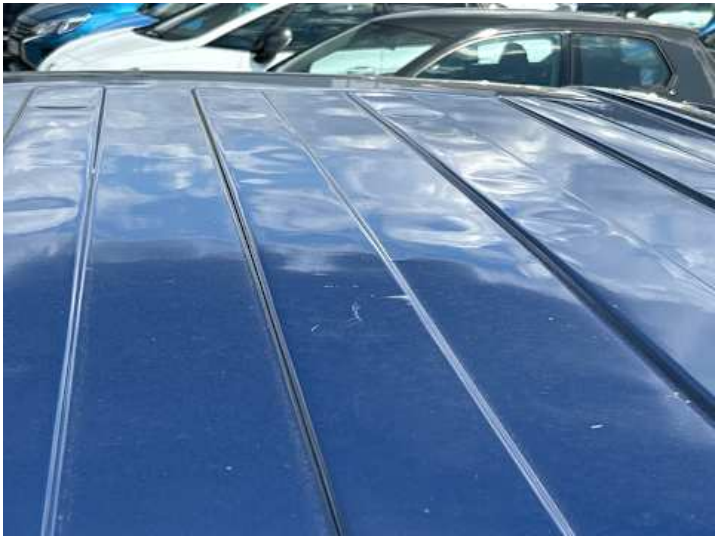
Dach (Verformung, Kratzer)

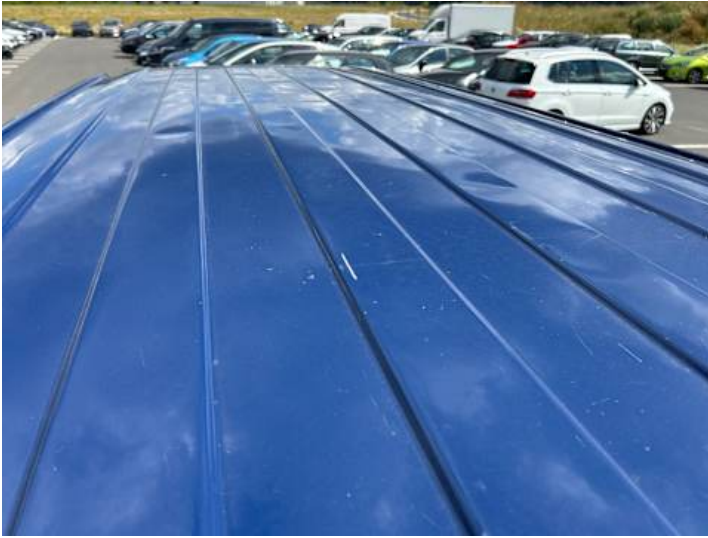
Dach (Verformung, Kratzer)

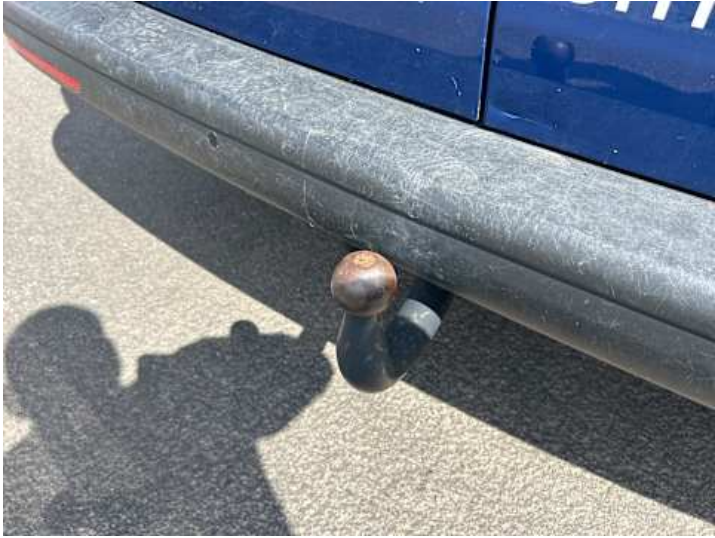
Stoßstange hinten (Kratzer)

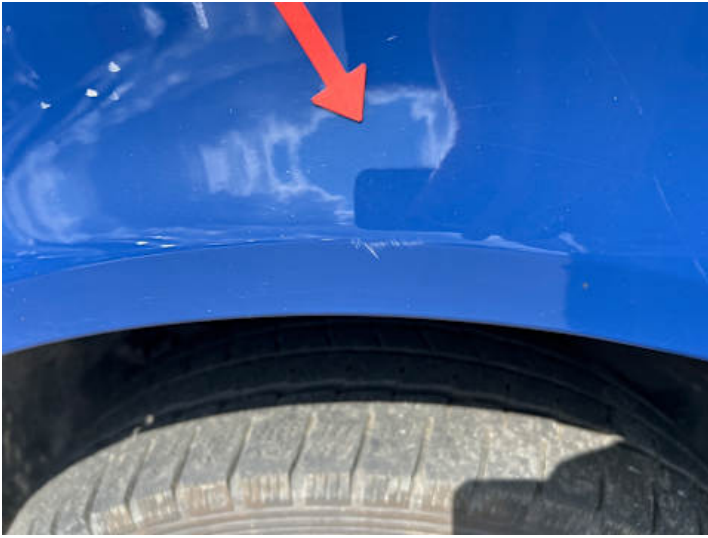
Kotflügel vorne rechts (Kratzer)

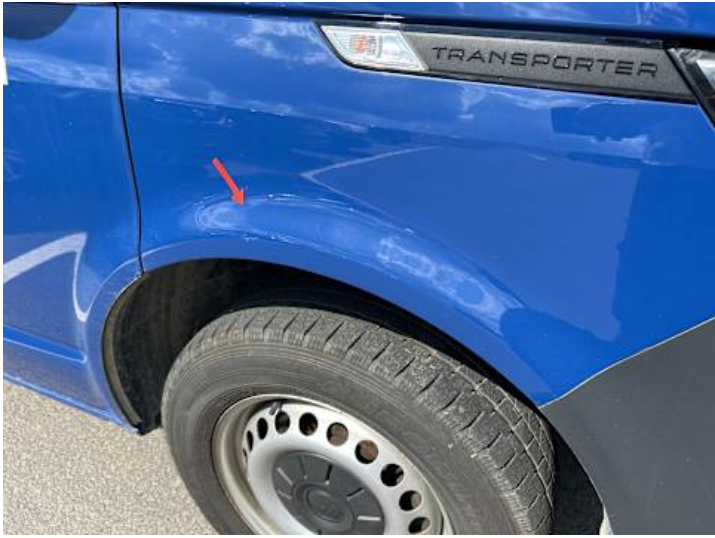
Kotflügel vorne rechts (Kratzer)

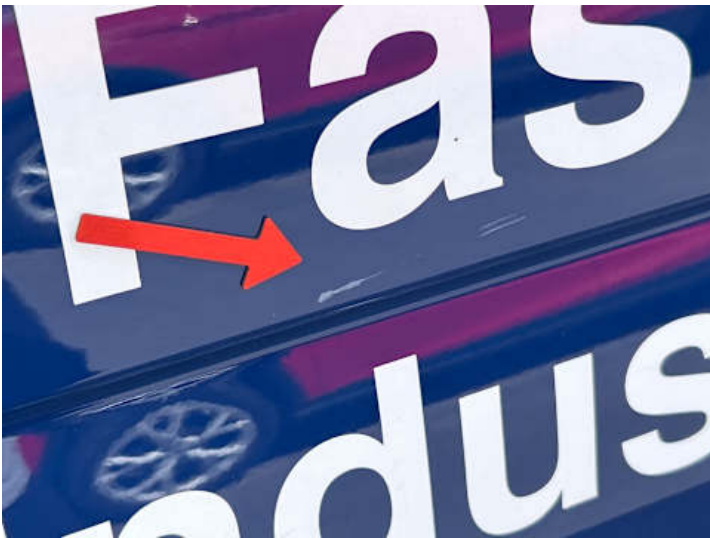
Seitenteil hinten links (Verformung, Kratzer)

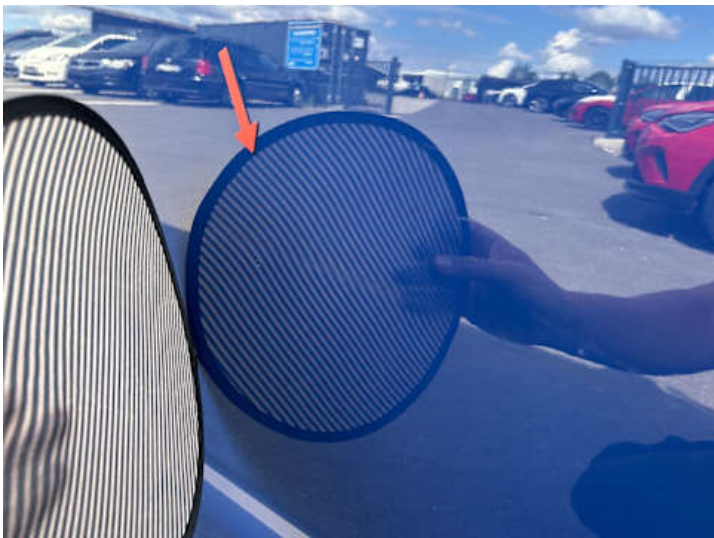
Seitenteil hinten links (Verformung, Kratzer)

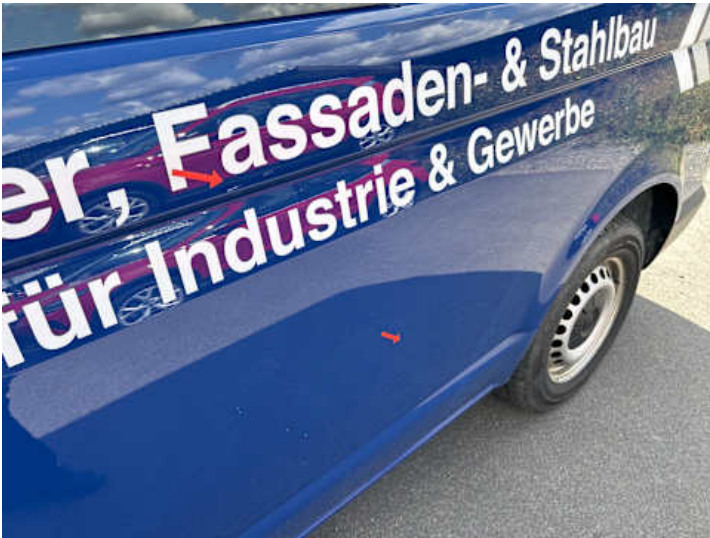
Seitenteil hinten links (Verformung, Kratzer)

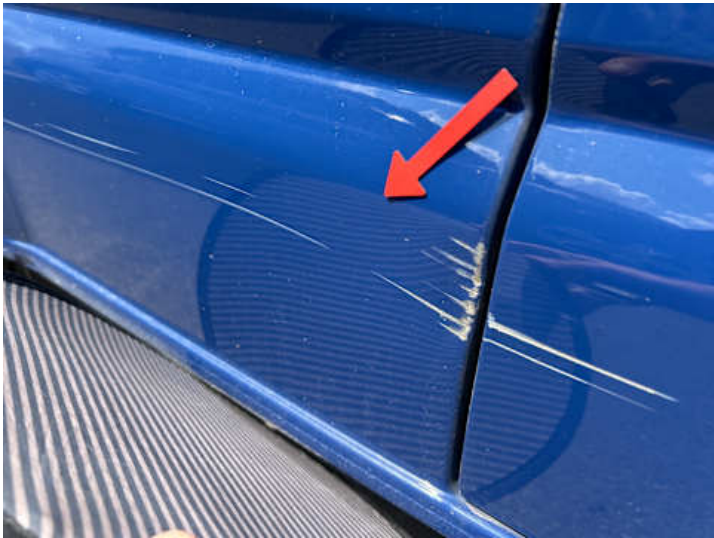
Seitenteil hinten rechts (Kratzer, Verformung)

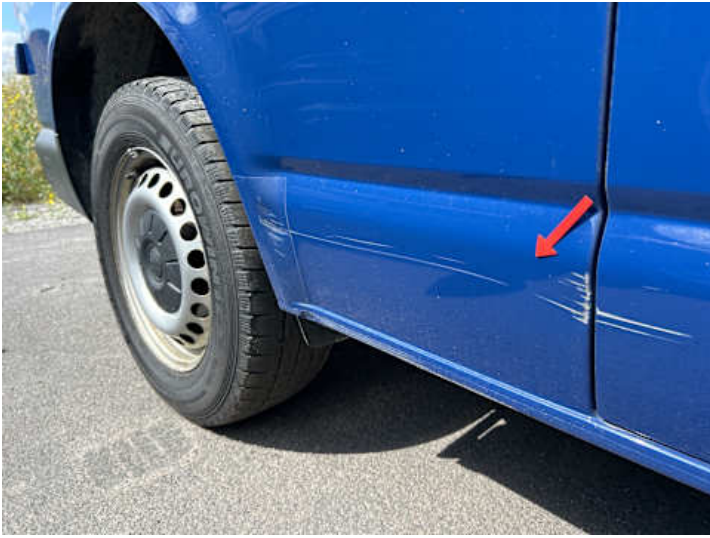
Seitenteil hinten rechts (Kratzer, Verformung)

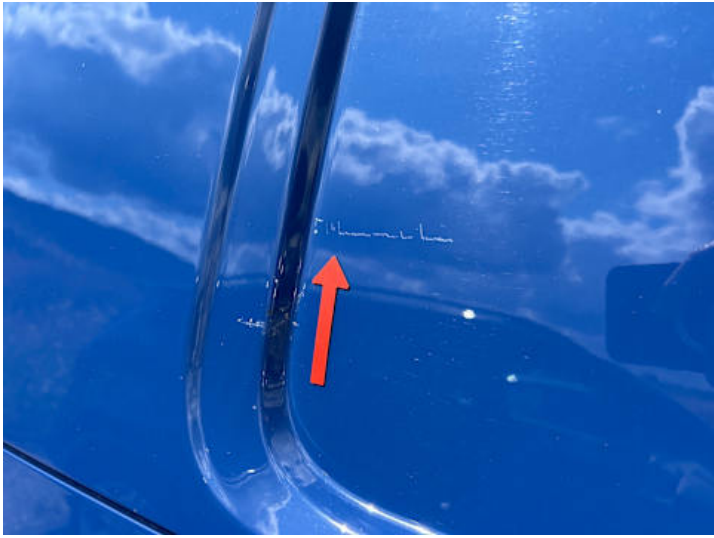
Seitenteil hinten rechts (Verformung, Kratzer)

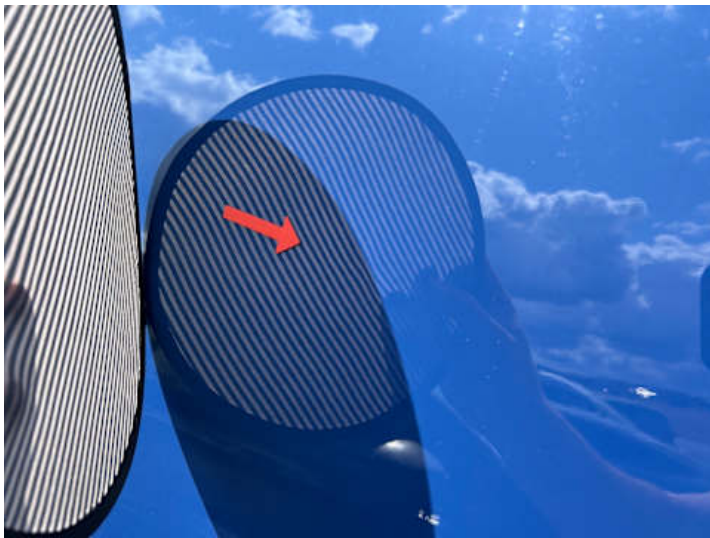
Seitenteil hinten rechts (Verformung, Kratzer)

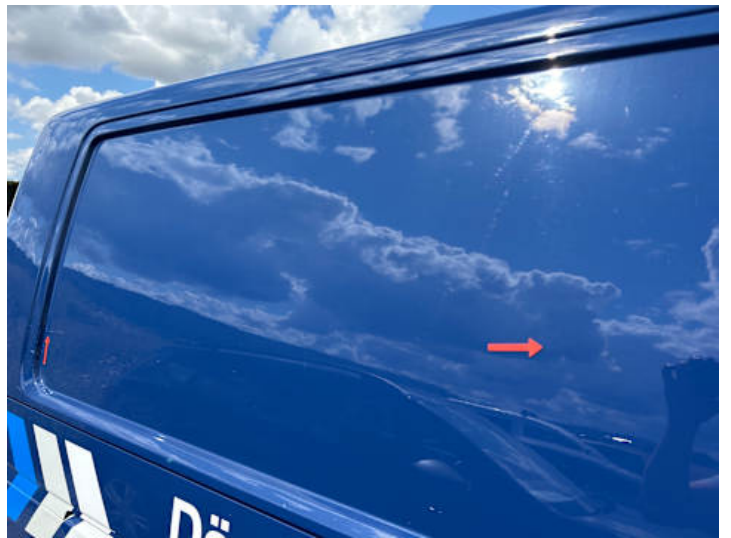
Seitenteil hinten rechts (Verformung, Kratzer)

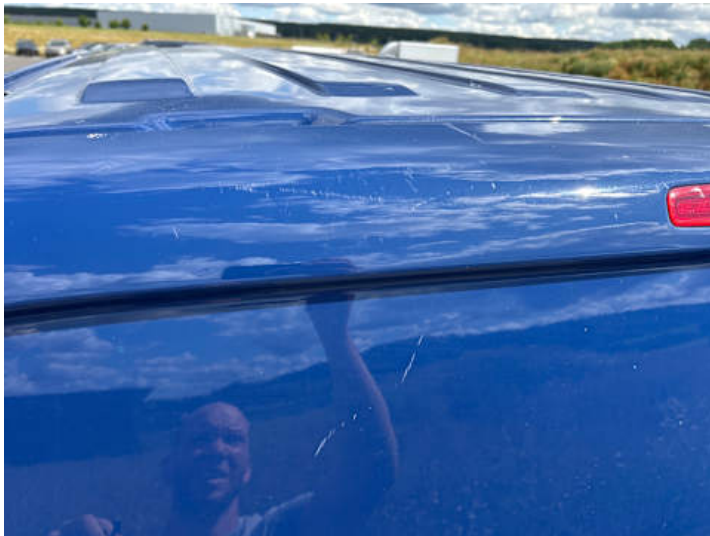
Heckklappe (Kratzer, Verformung)

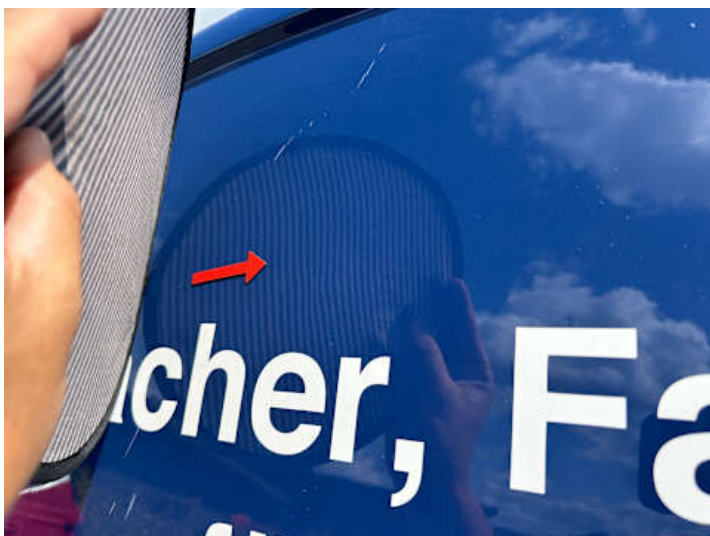
Heckklappe (Kratzer, Verformung)

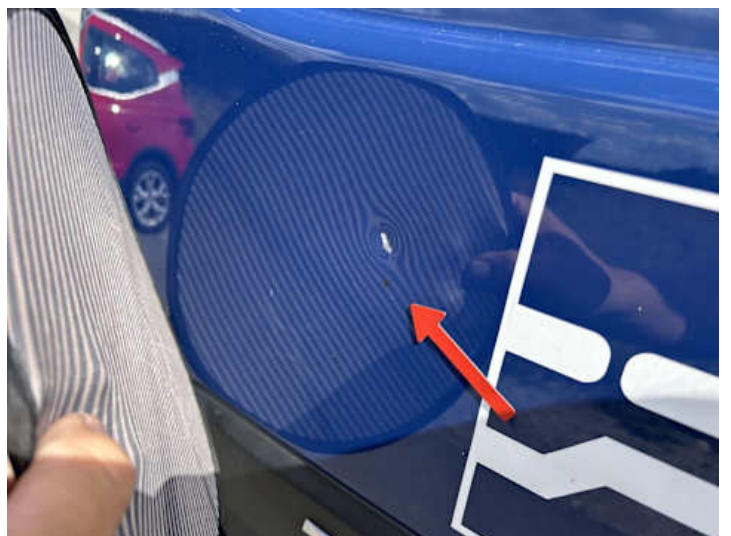
Heckklappe (Kratzer, Verformung)

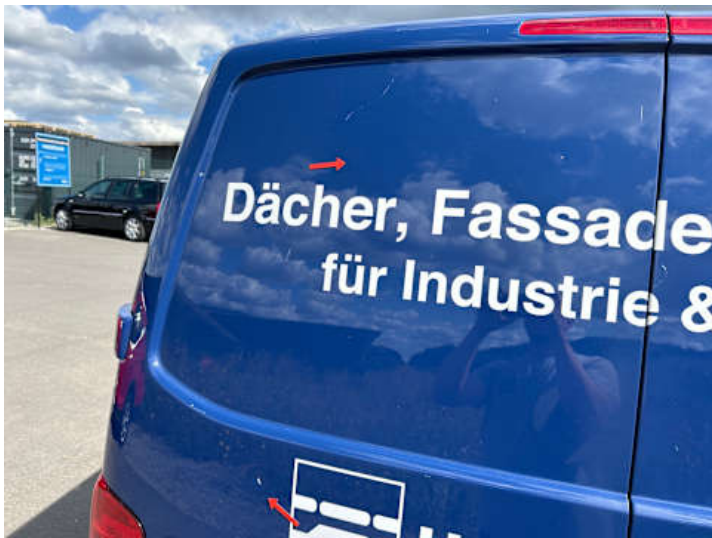
Heckklappe (Kratzer, Verformung)

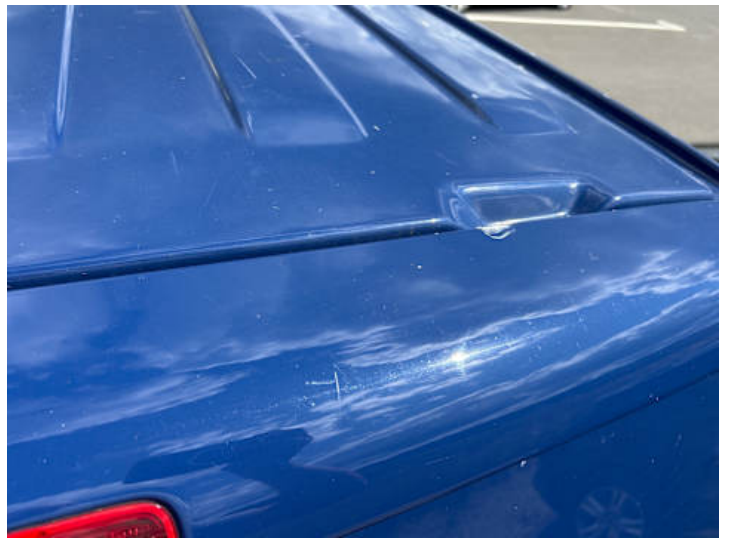
Heckklappe (Kratzer, Verformung)

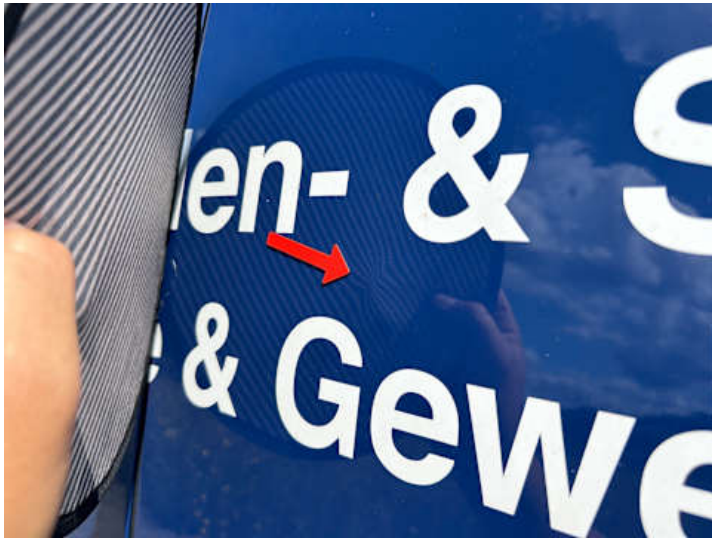
Heckklappe (Kratzer, Verformung)

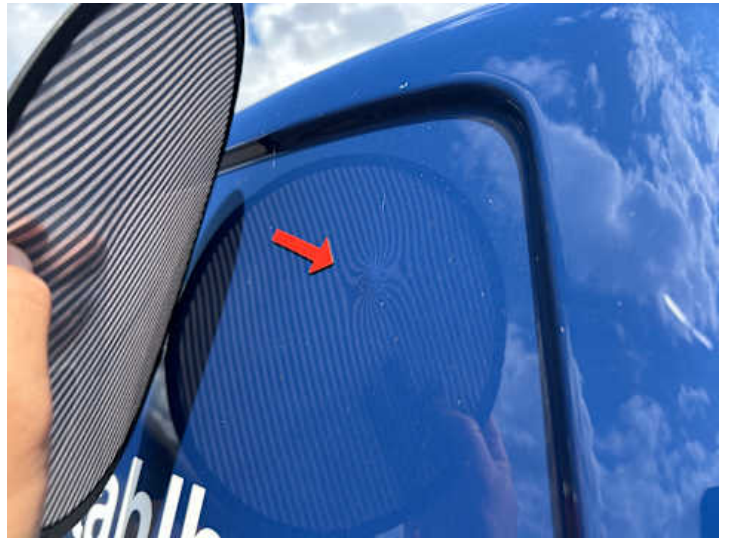
Heckklappe (Kratzer, Verformung)

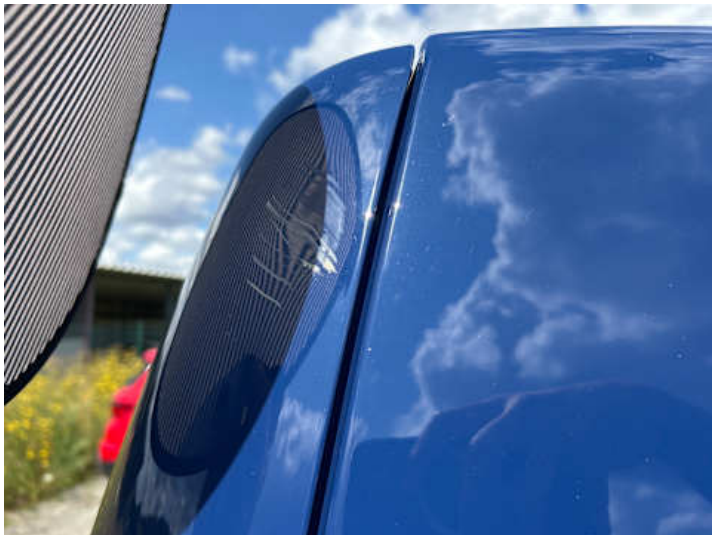
Heckklappe (Kratzer, Verformung)

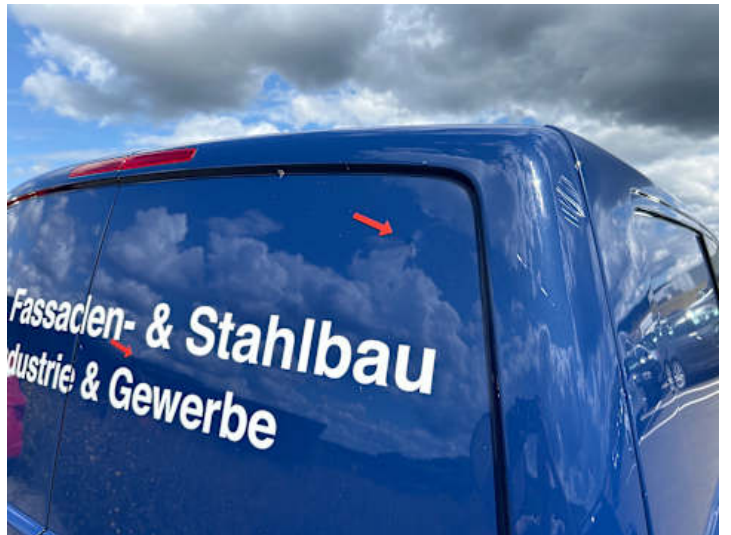
Heckklappe (Kratzer, Verformung)

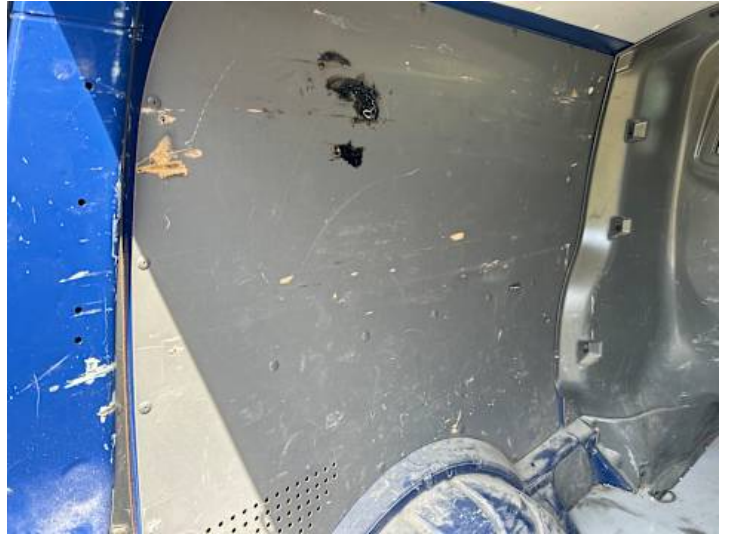
Innenraum (Riss/Bruch)

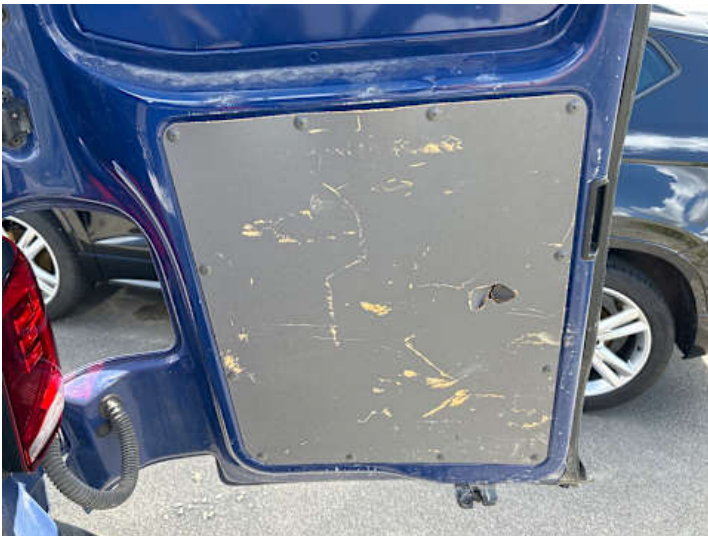
Innenraum (Riss/Bruch)

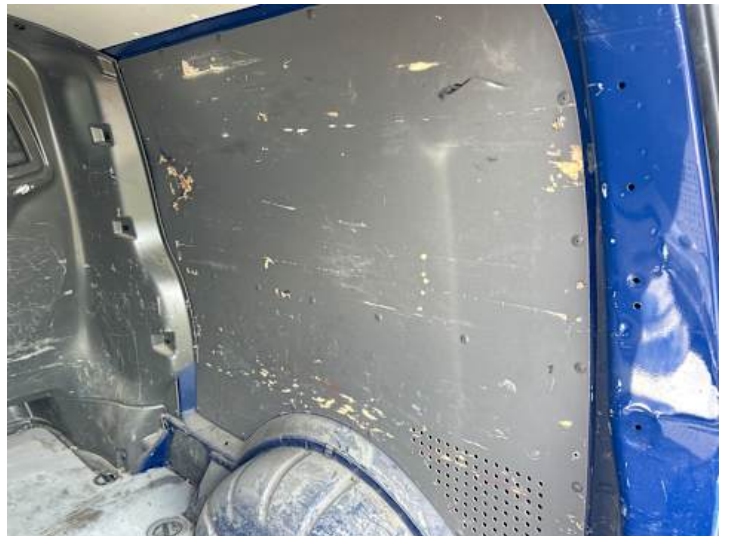
Innenraum (Riss/Bruch)

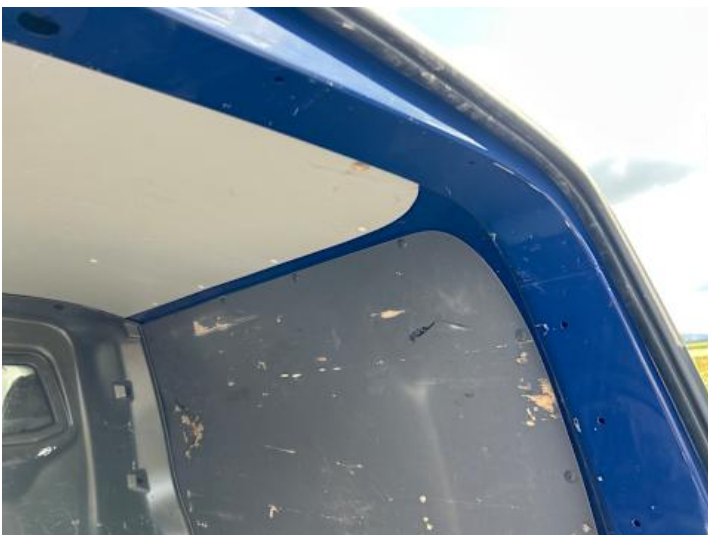
Innenraum (Kratzer)

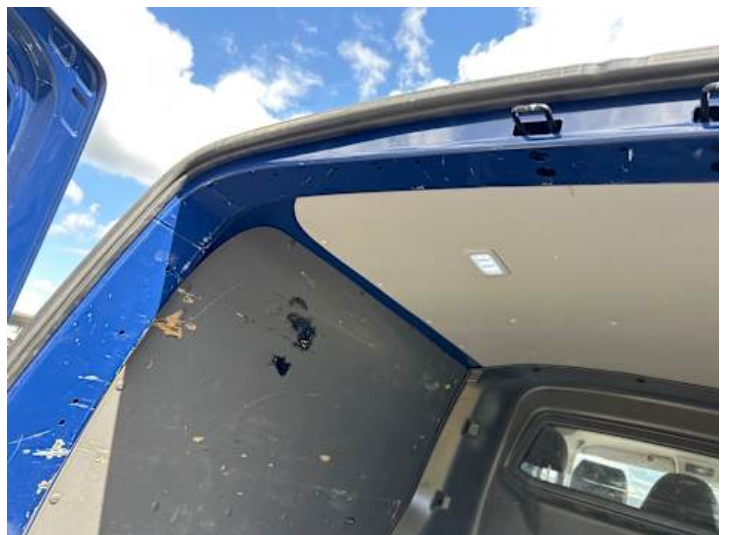
Innenraum (Kratzer)

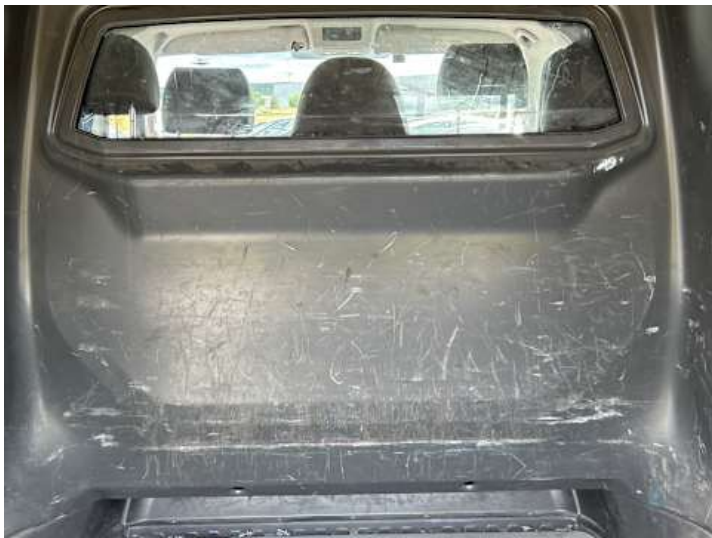
Innenraum (Kratzer)

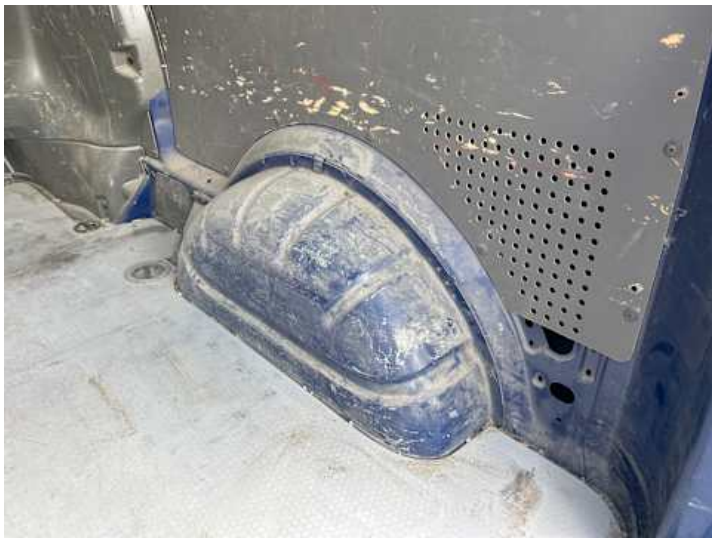
Innenraum (Kratzer)

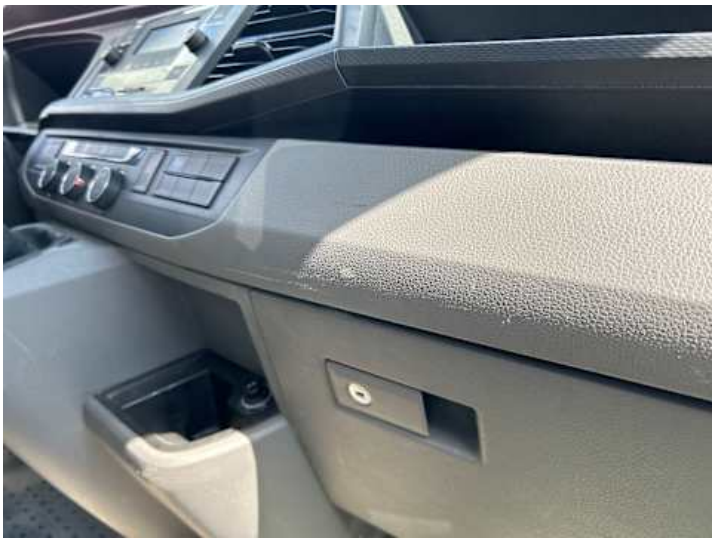
Innenraum (Kratzer)

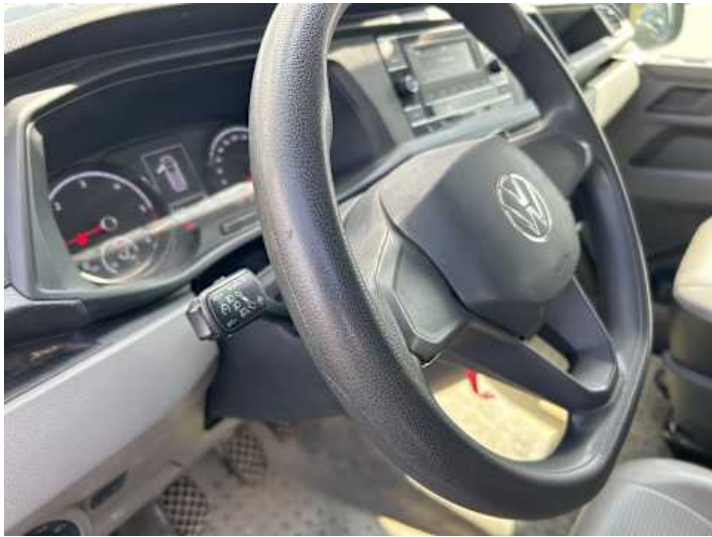
Innenraum (Verschleiß)

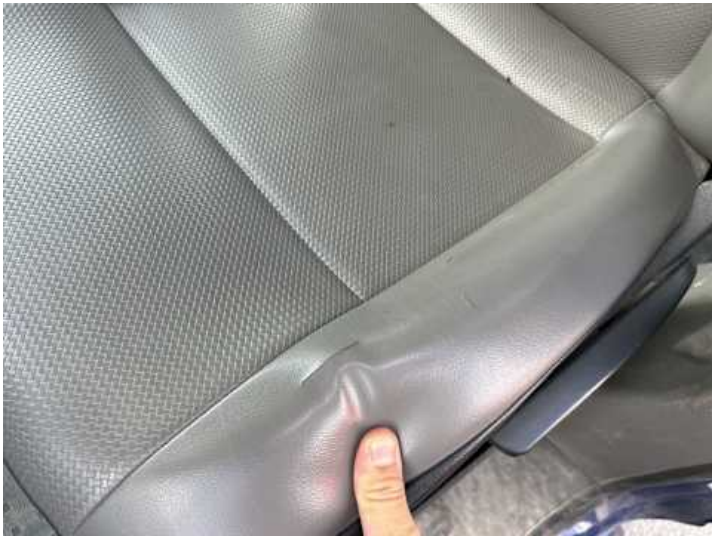
Innenraum (Riss/Bruch)
