## Dacia Sandero Stepway Comfort

EZ 01/2023 | Limousine | Benzin | Schaltgetriebe | 46.120km  
Besteuerung: Regelbesteuert (Deutschland)  
Fahrzeugstandort: 49\*\*\*  
Fahrzeug aufgenommen am: 30.06.2026

# Hinweise zum Zustandsbericht

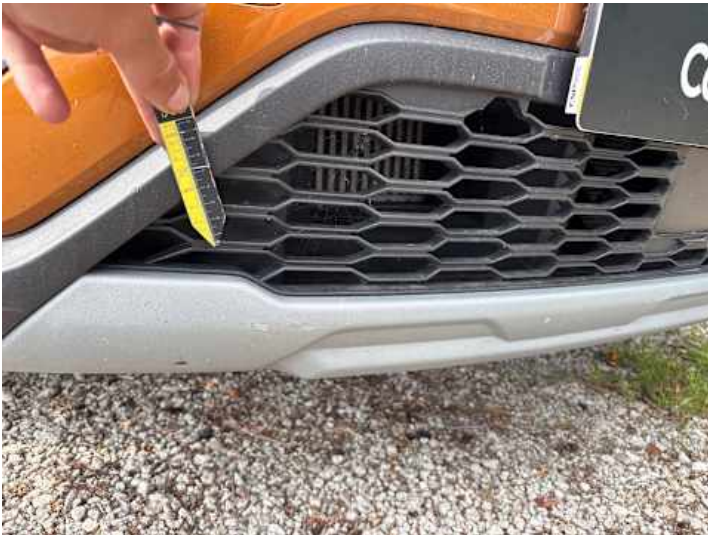
Stoßstange vorne (Kratzer)

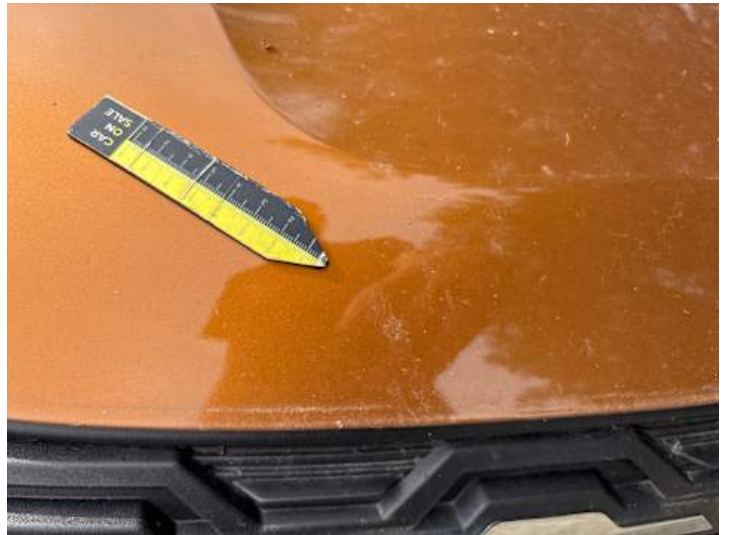
Motorhaube (Kratzer)

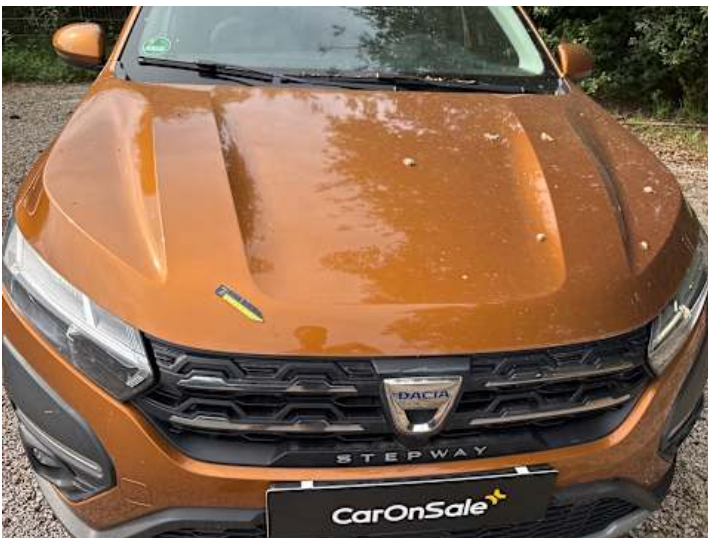
Motorhaube (Kratzer)

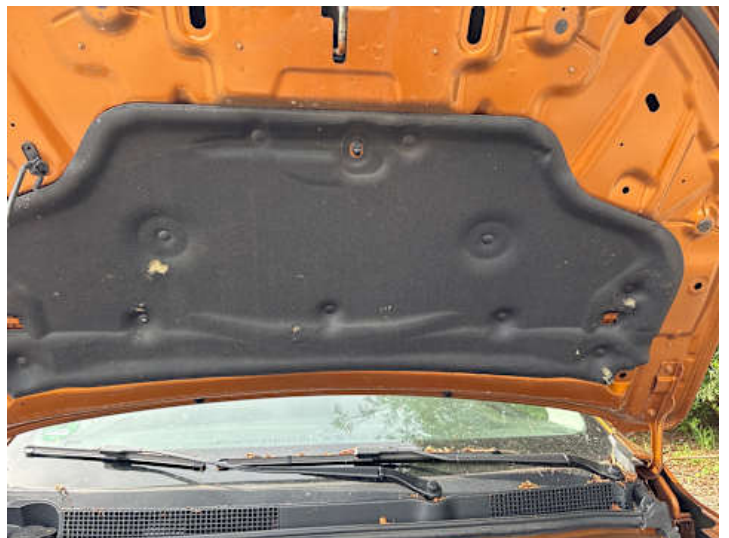
Motorhaube (Riss/Bruch)

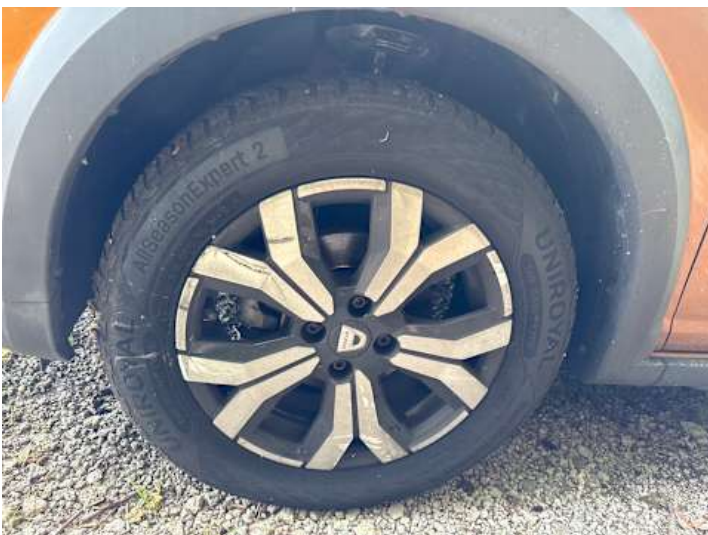
Rad (Kerben)

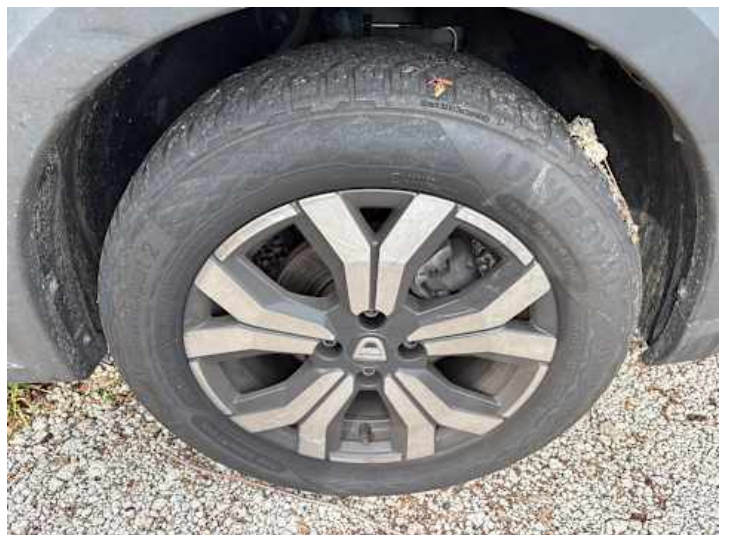
Rad (Kratzer)

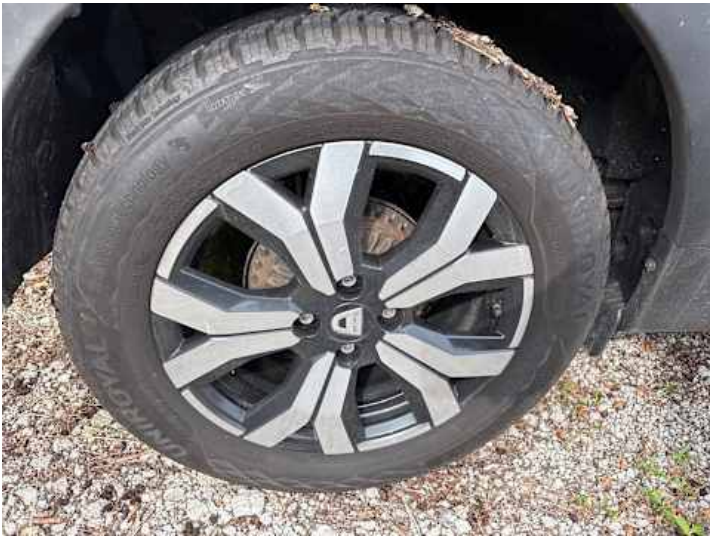
Rad (Kratzer)

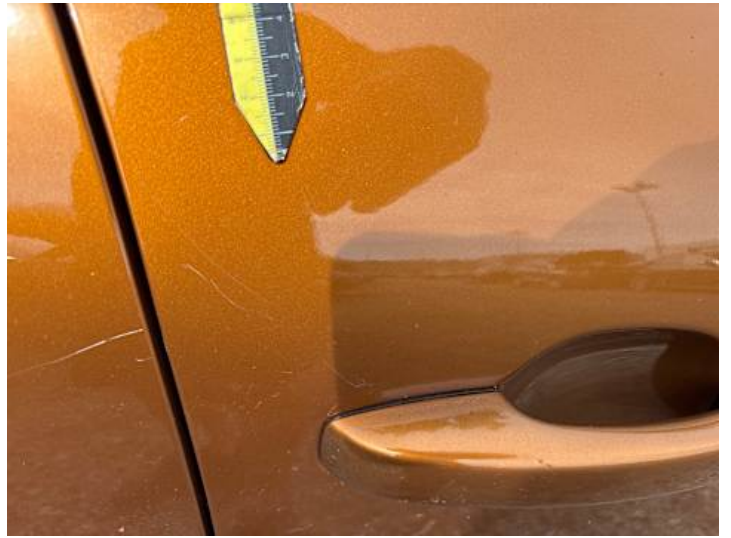
Beifahrertür (Kratzer)

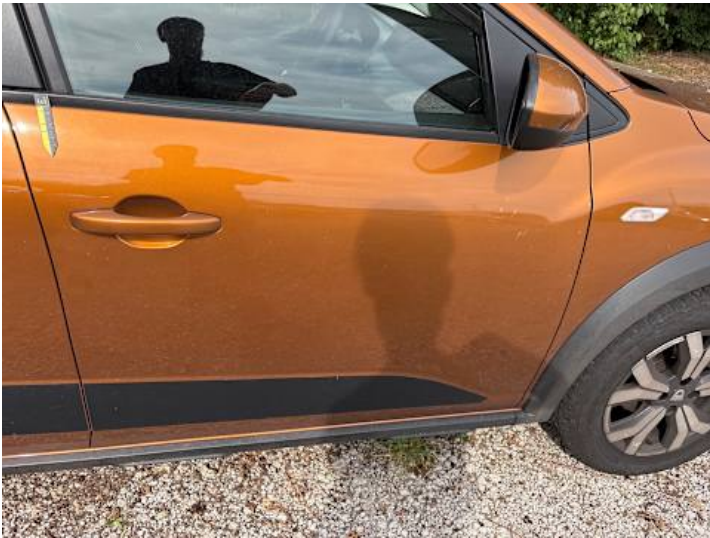
Beifahrertür (Kratzer)

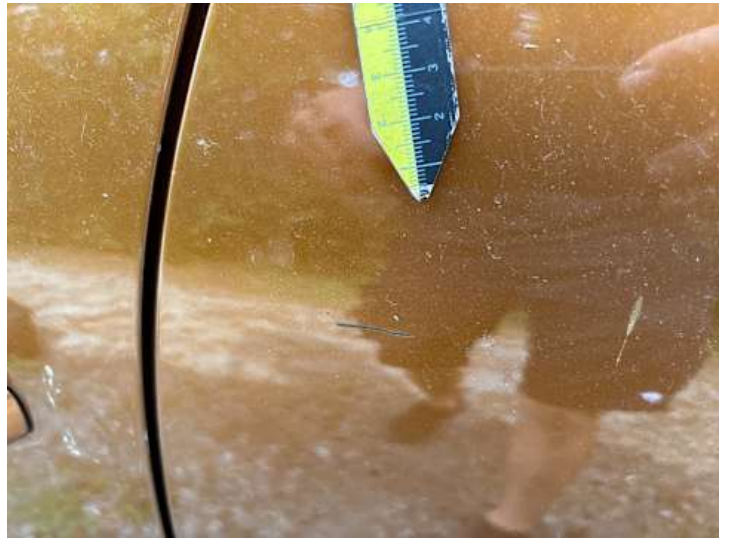
Türe hinten links (Kratzer)

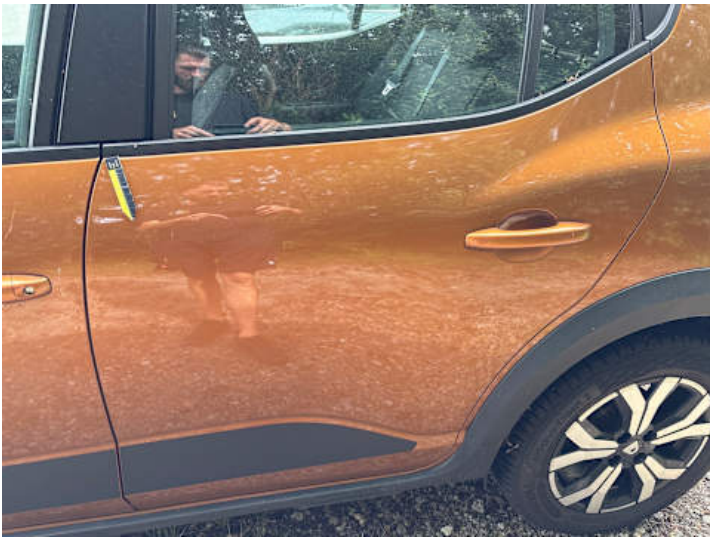
Türe hinten links (Kratzer)

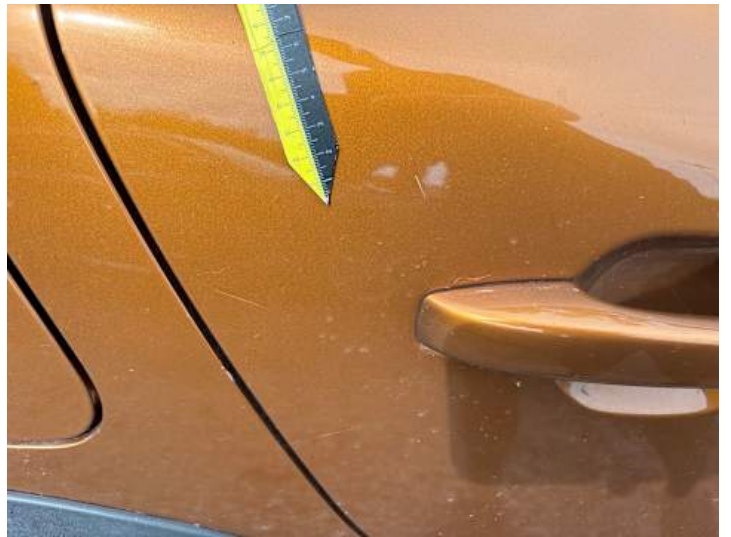
Türe hinten rechts (Kratzer)

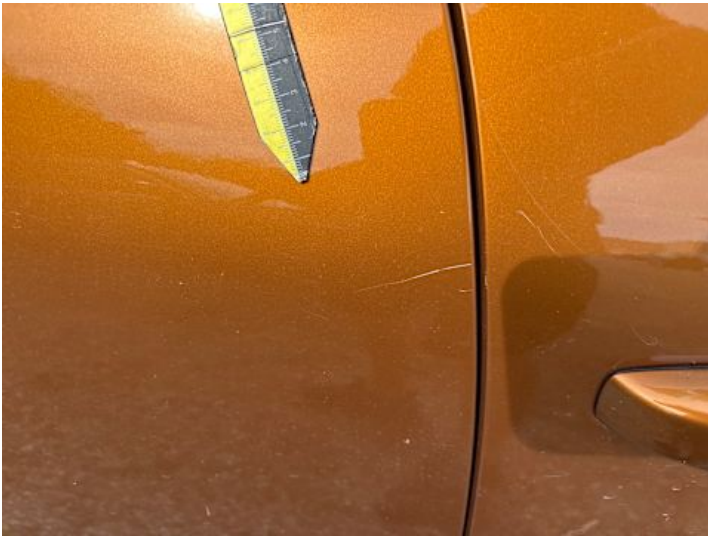
Türe hinten rechts (Kratzer)

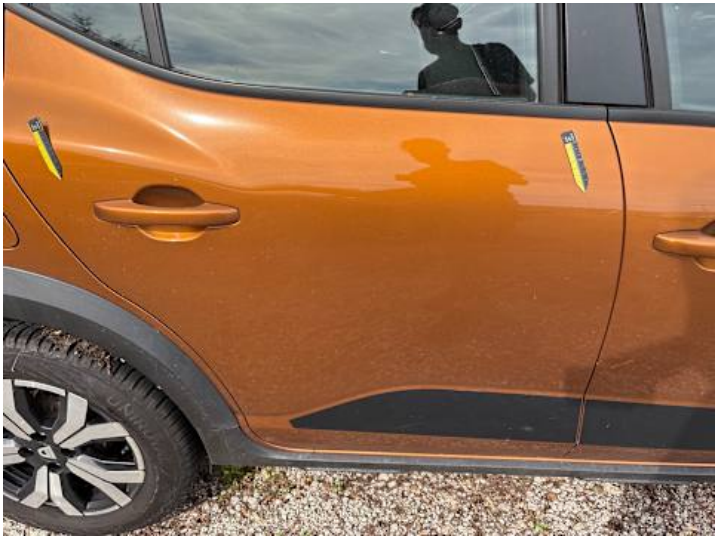
Türe hinten rechts (Kratzer)

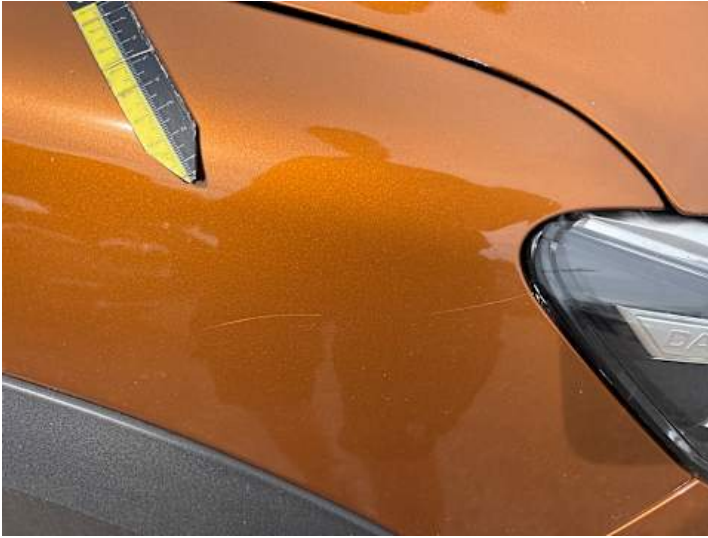
Kotflügel vorne rechts (Kratzer)

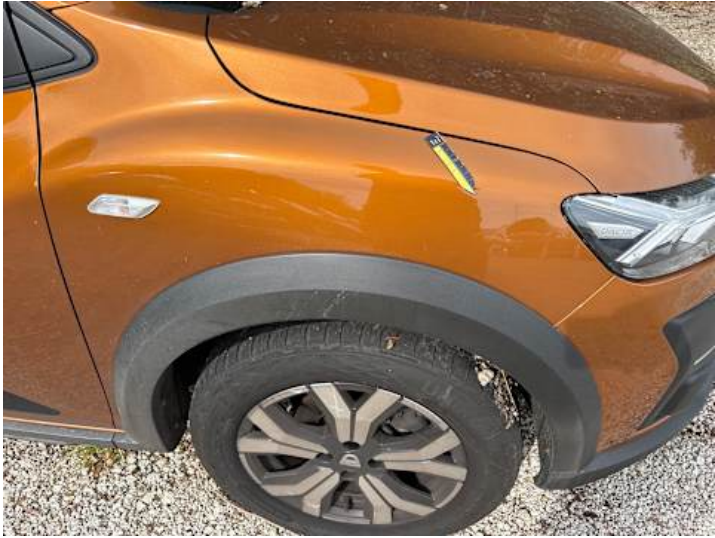
Kotflügel vorne rechts (Kratzer)

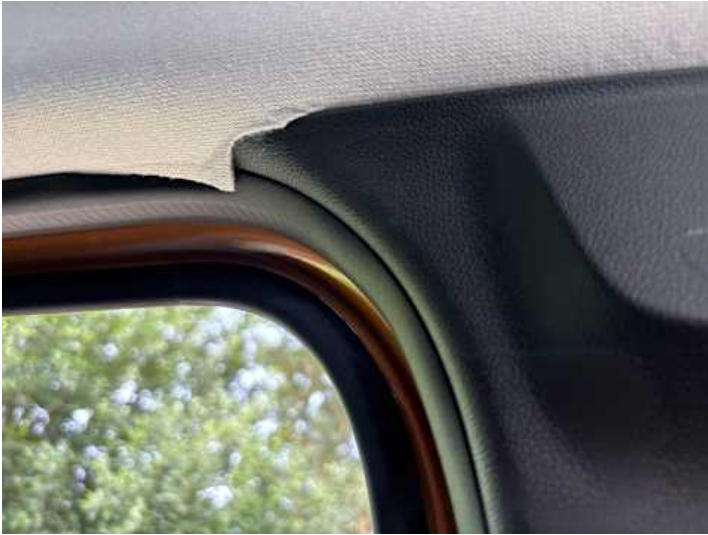
Innenraum (Diverse Schäden)

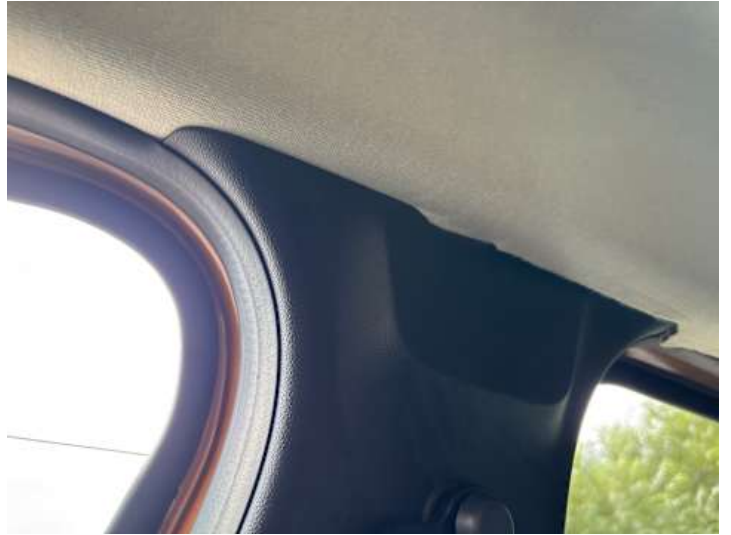
Innenraum (Diverse Schäden)
