## Mitsubishi Outlander ClearTec Intense 4WD

EZ 08/2013 | Geländewagen | Diesel | Schaltgetriebe | 195.493km  
Besteuerung: Differenzbesteuert (§25a UStG)  
Fahrzeugstandort: 73\*\*\*  
Fahrzeug aufgenommen am: 22.07.2026

# Hinweise zum Zustandsbericht

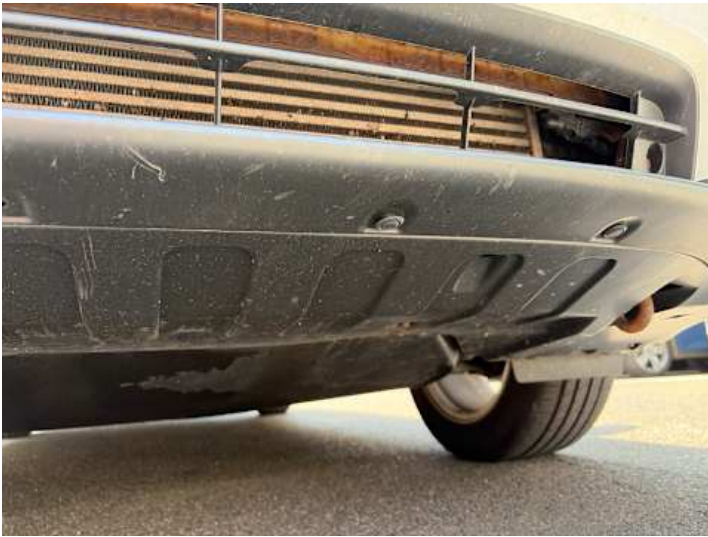
Stoßstange vorne (Kratzer, Lackschaden)

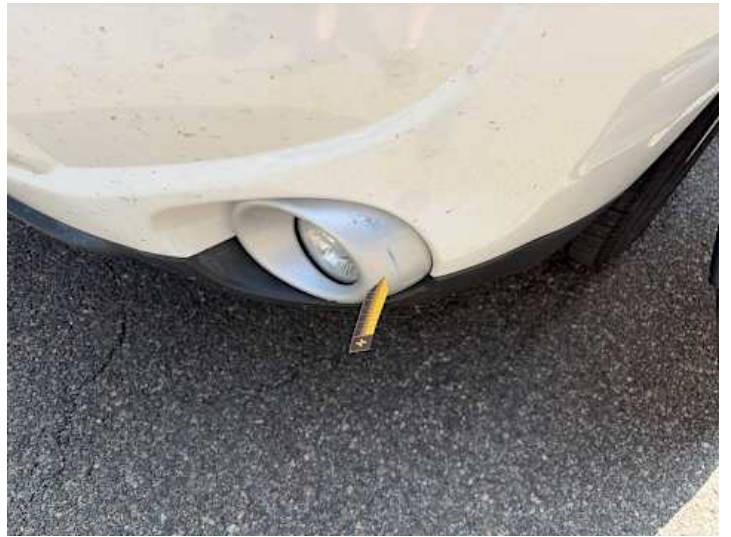
Stoßstange vorne (Kratzer, Lackschaden)

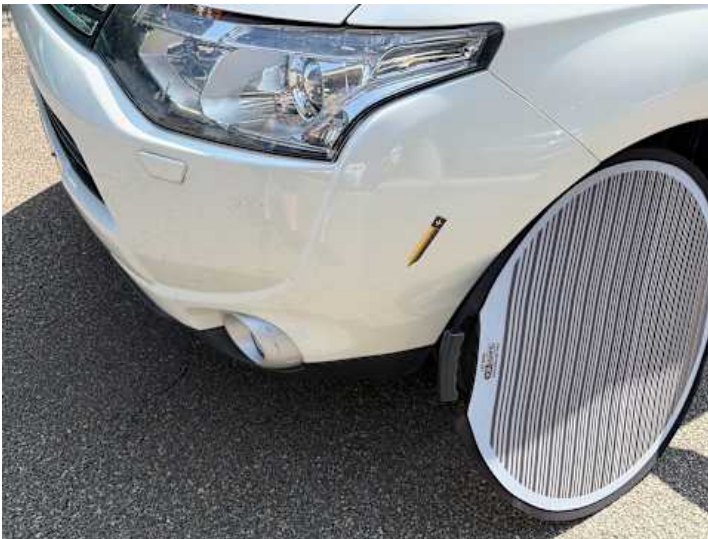
Stoßstange vorne (Kratzer, Lackschaden)

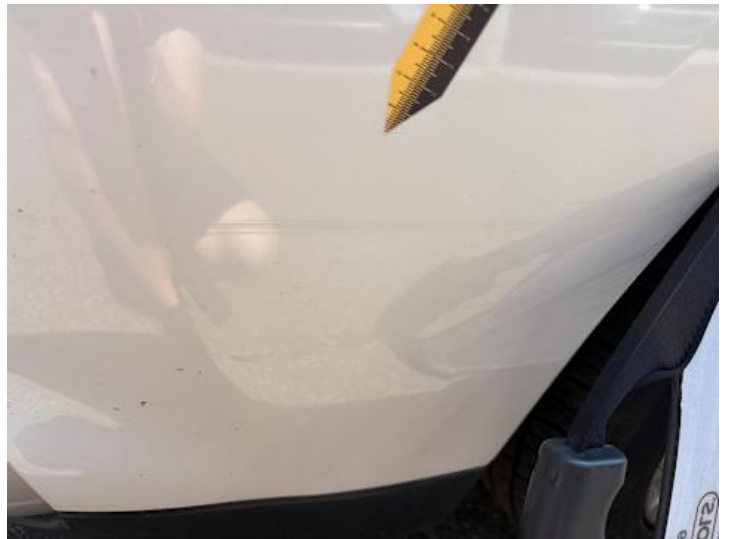
Stoßstange vorne (Kratzer, Lackschaden)

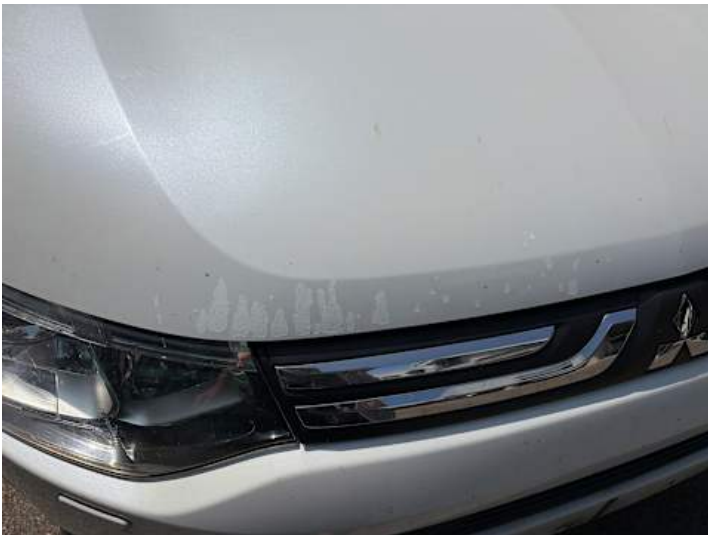
| Fahrzeugteil | Lackschichtdicke (in µm) | Fahrzeugteil | Lackschichtdicke (in µm) |
|---|---|---|---|
| Motorhaube | 90 | Heckklappe | 220 |

Motorhaube (Unsachgemäß instand gesetzt, Rost)

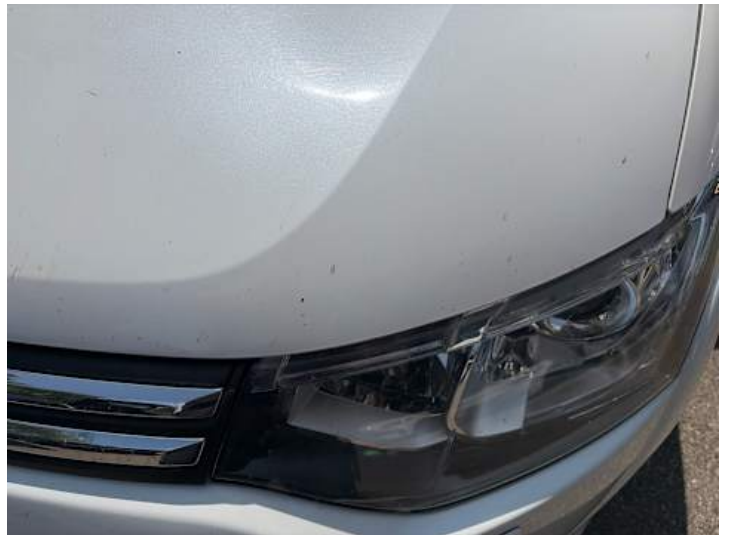
Motorhaube (Unsachgemäß instand gesetzt, Rost)

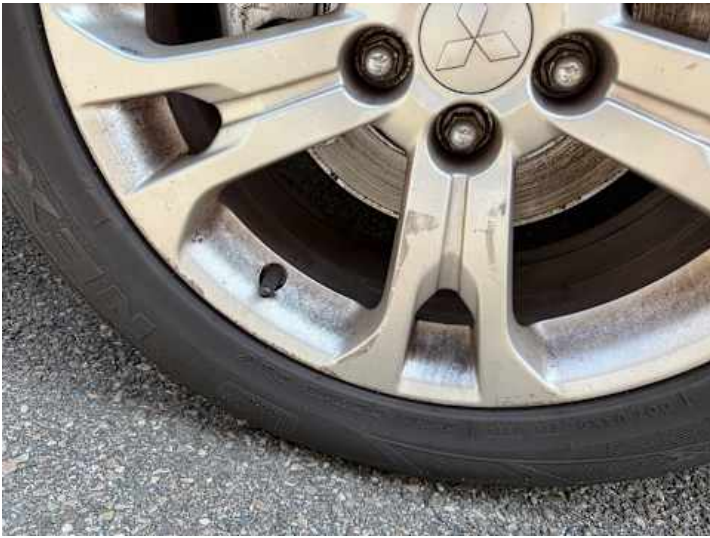
Rad (Kratzer)

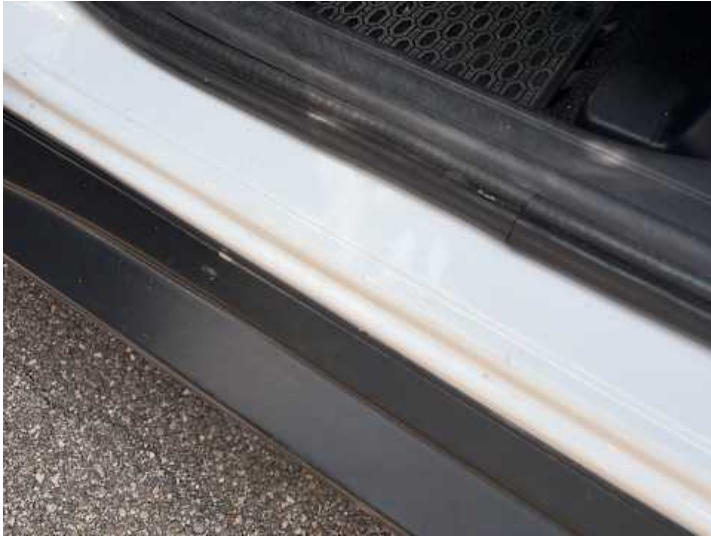
Fahrtür (Kratzer, Lackschaden, Delle)

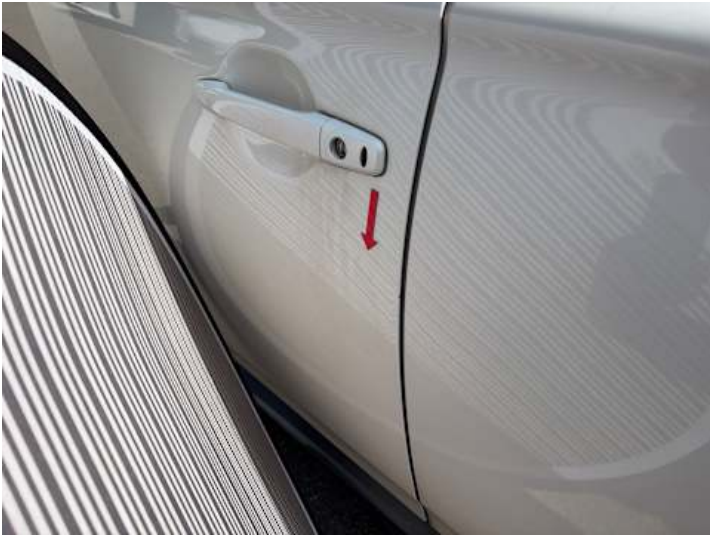
Fahrtür (Kratzer, Lackschaden, Delle)

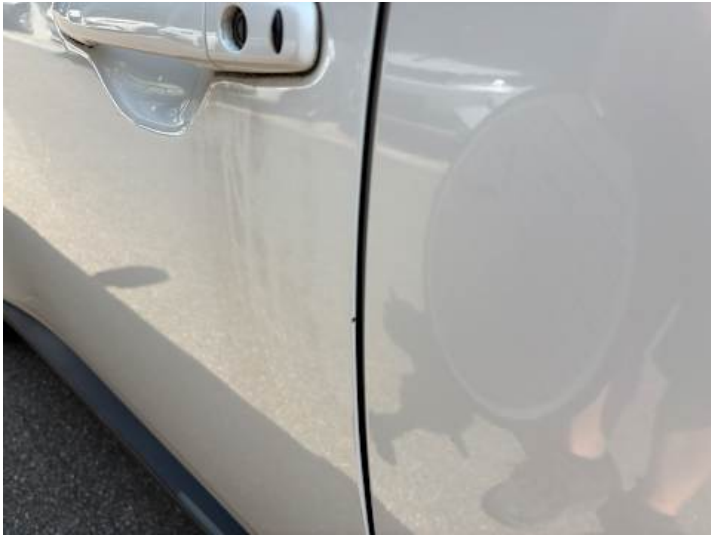
Fahrtür (Kratzer, Lackschaden, Delle)

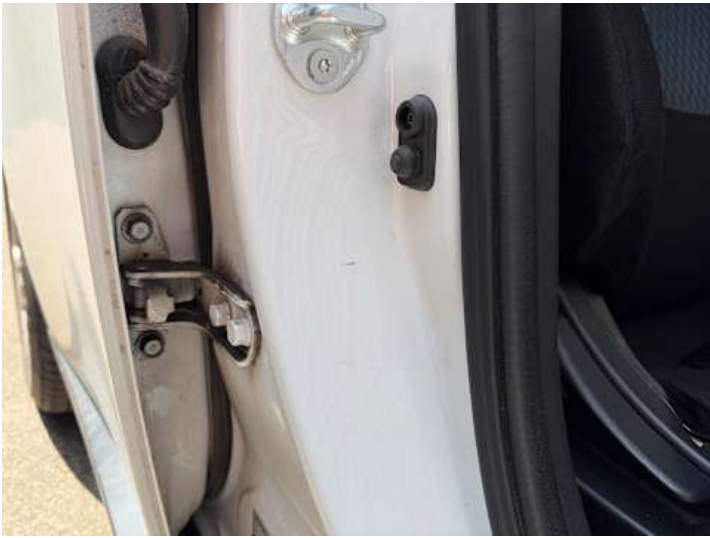
Beifahrertür (Lackschaden, Kratzer, Delle)

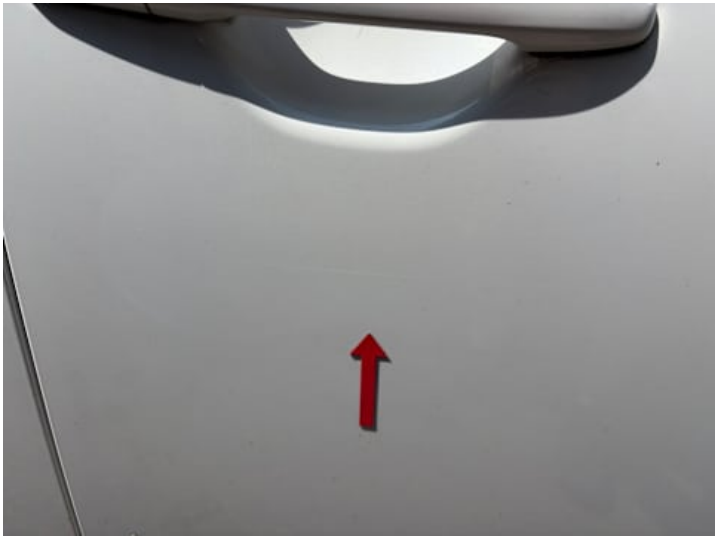
Beifahrertür (Lackschaden, Kratzer, Delle)

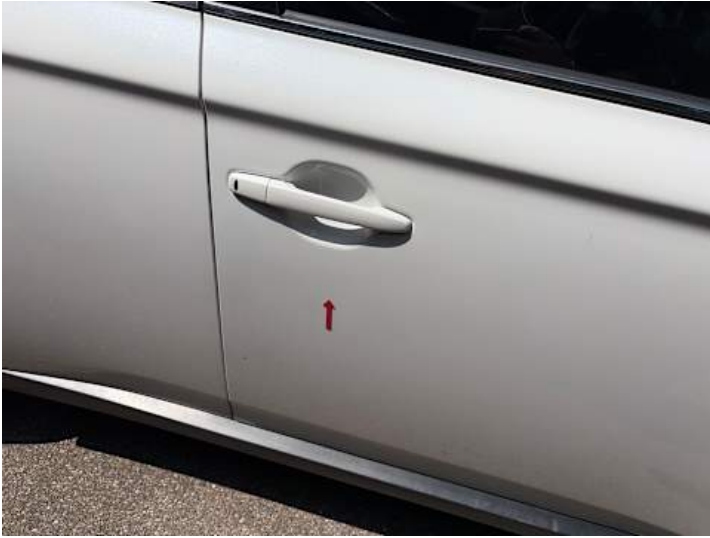
Beifahrertür (Lackschaden, Kratzer, Delle)

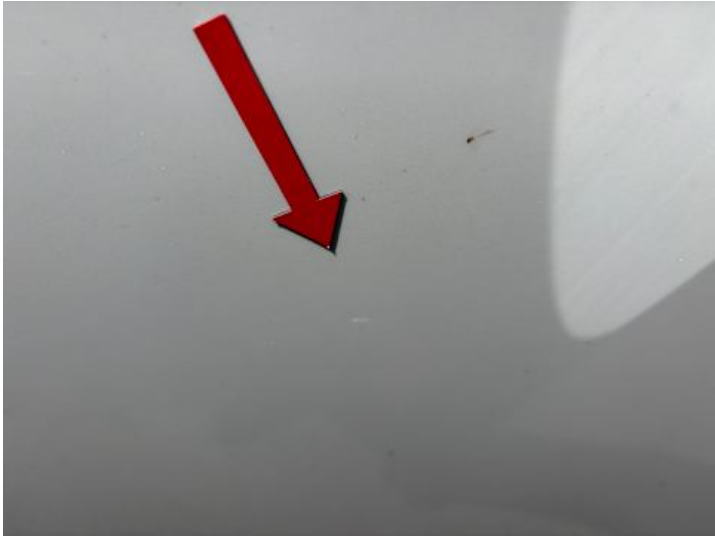
Beifahrertür (Lackschaden, Kratzer, Delle)

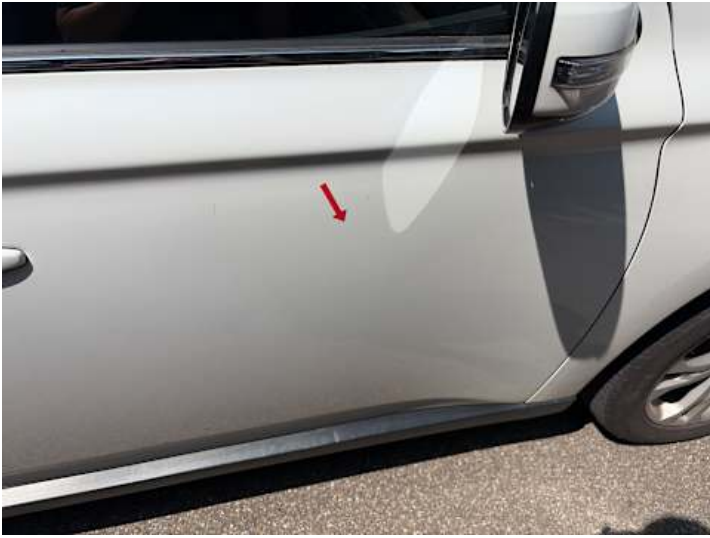
Beifahrertür (Lackschaden, Kratzer, Delle)

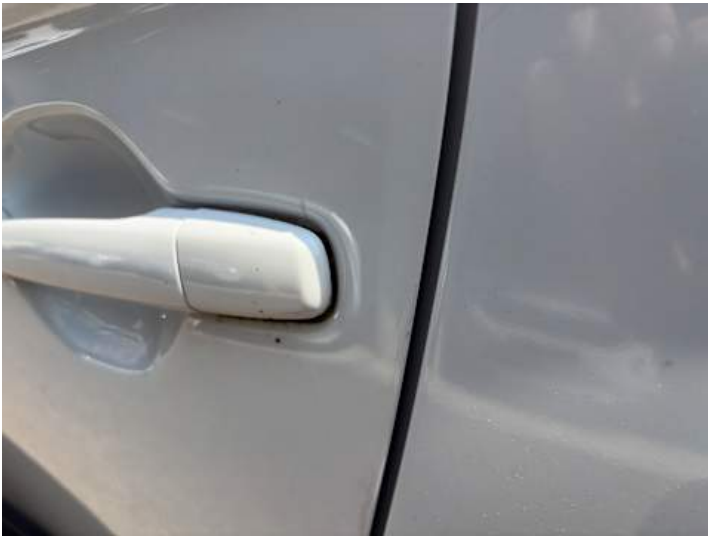
Türe hinten links (Delle, Lackschaden)

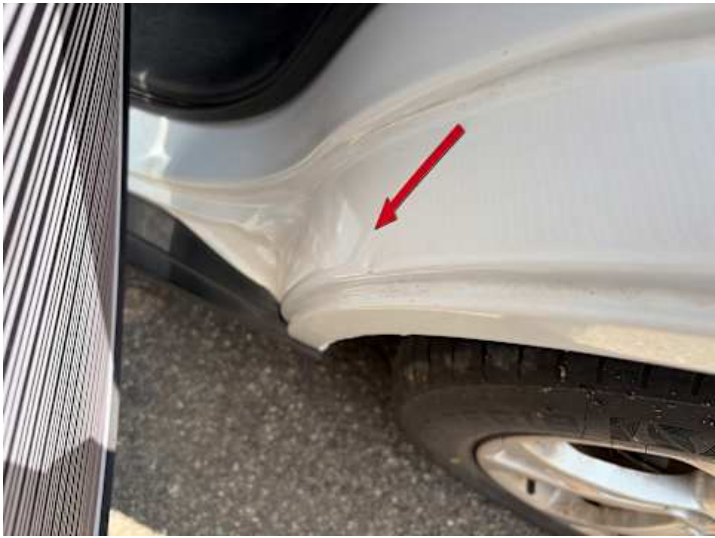
Türe hinten links (Delle, Lackschaden)

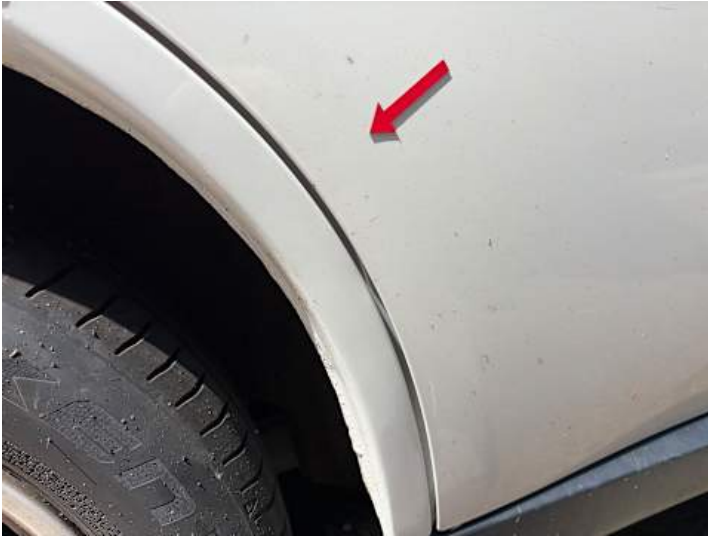
Türe hinten rechts (Kratzer, Lackschaden)

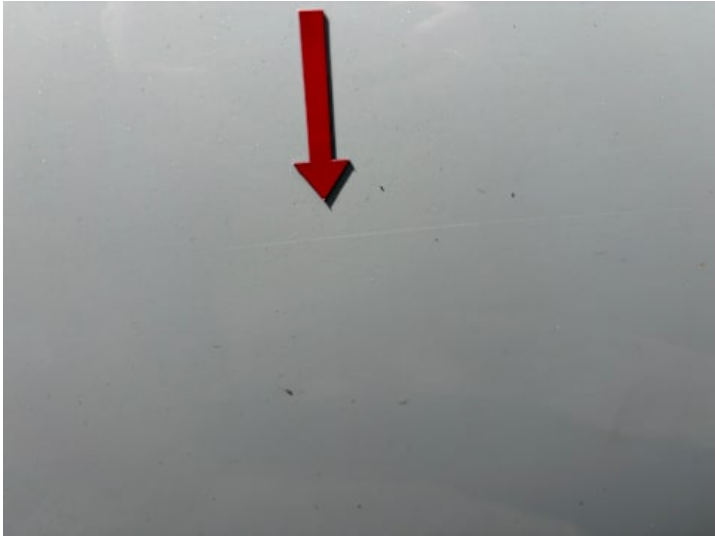
Türe hinten rechts (Kratzer, Lackschaden)

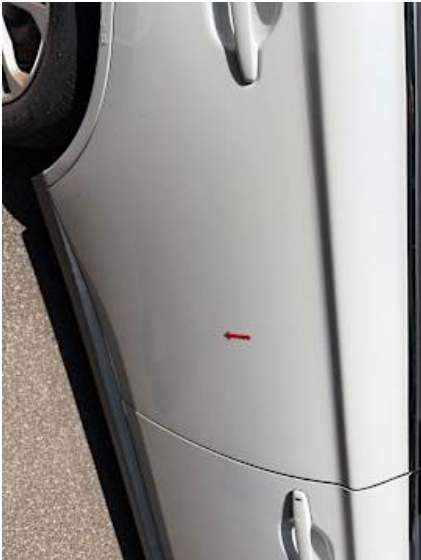
Türe hinten rechts (Kratzer, Lackschaden)

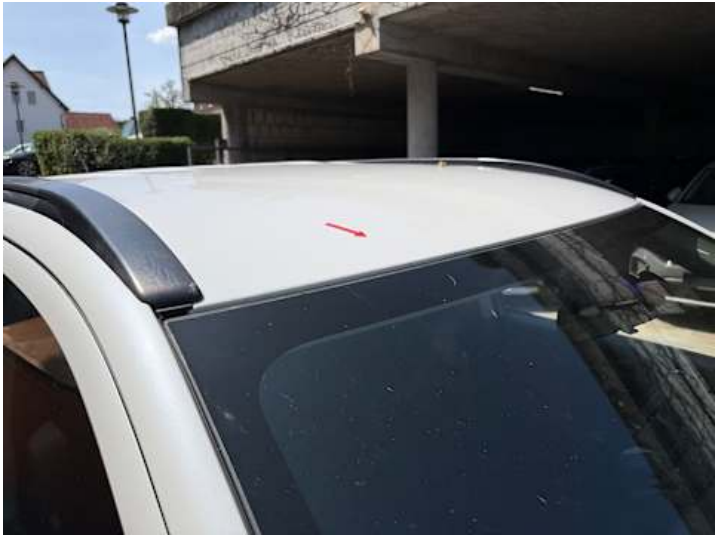
Dach (Steinschlag, Rost)

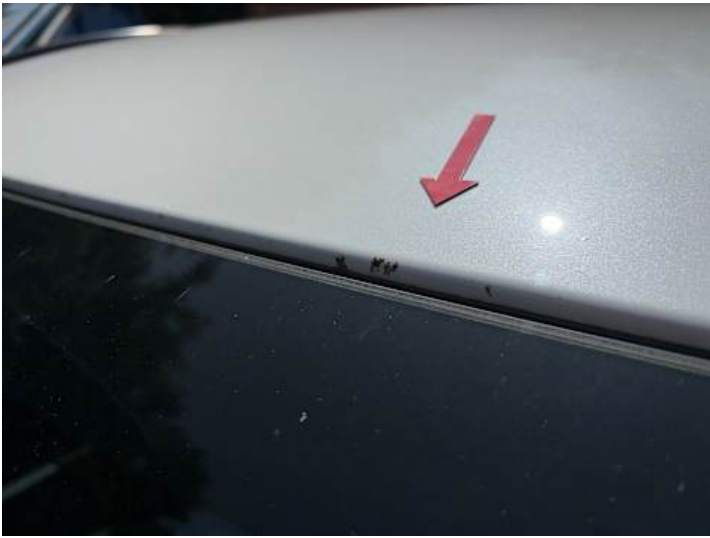
Dach (Steinschlag, Rost)

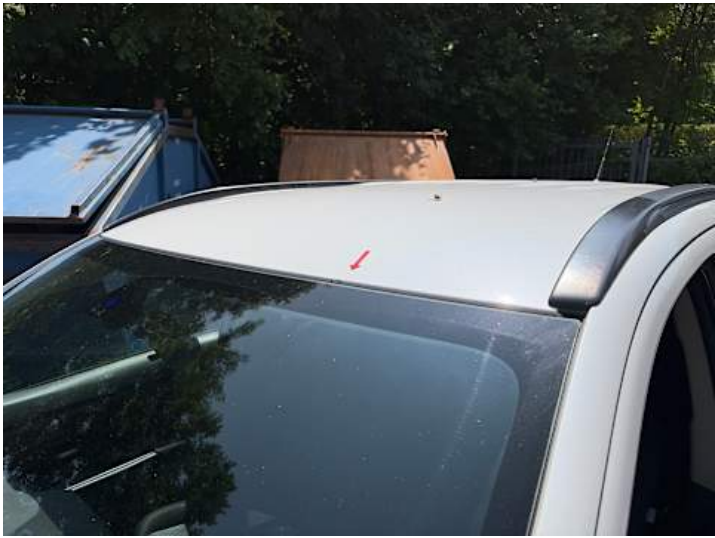
Dach (Steinschlag, Rost)

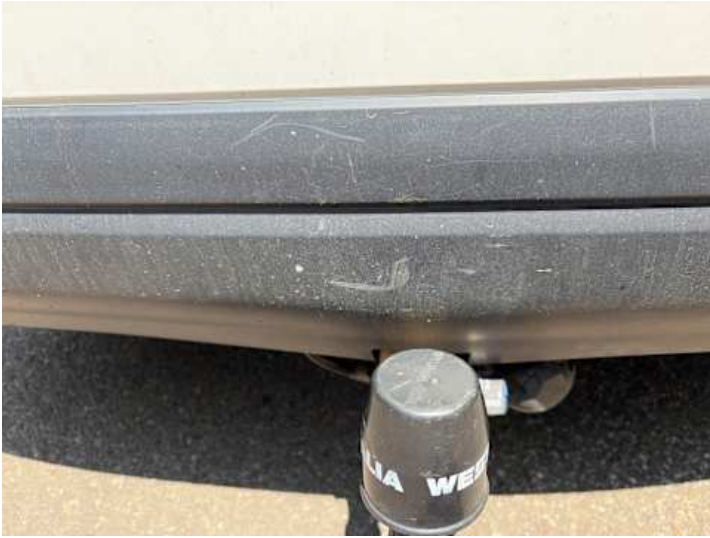
Stoßstange hinten (Kratzer, Lackschaden)

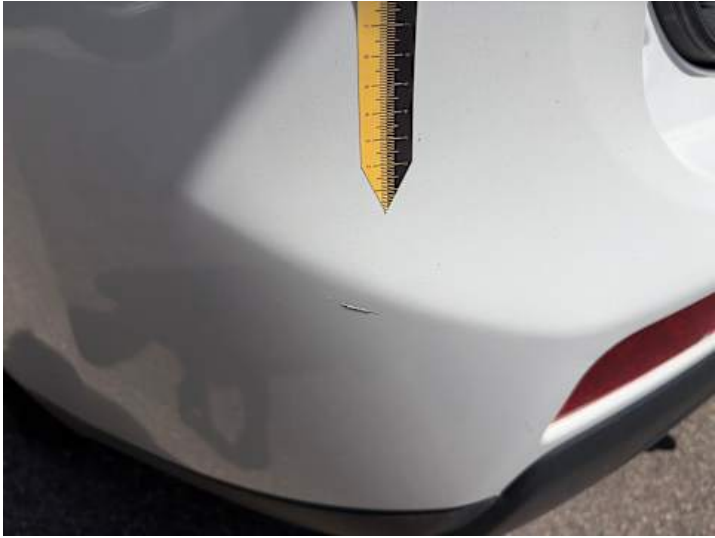
Stoßstange hinten (Kratzer, Lackschaden)

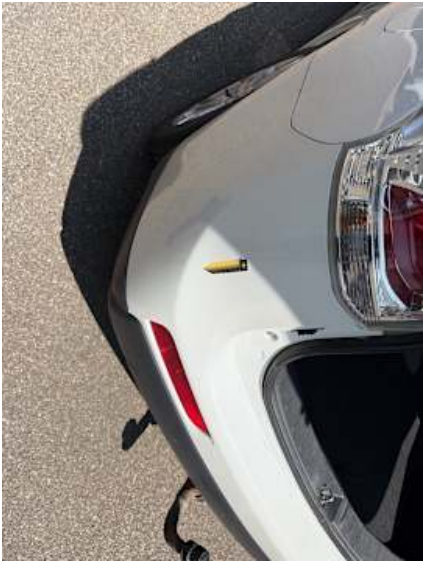
Stoßstange hinten (Kratzer, Lackschaden)

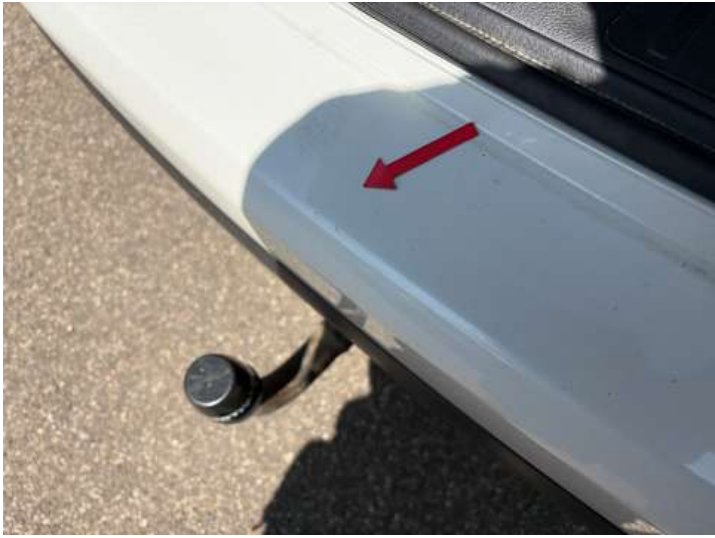
Stoßstange hinten (Kratzer, Lackschaden)

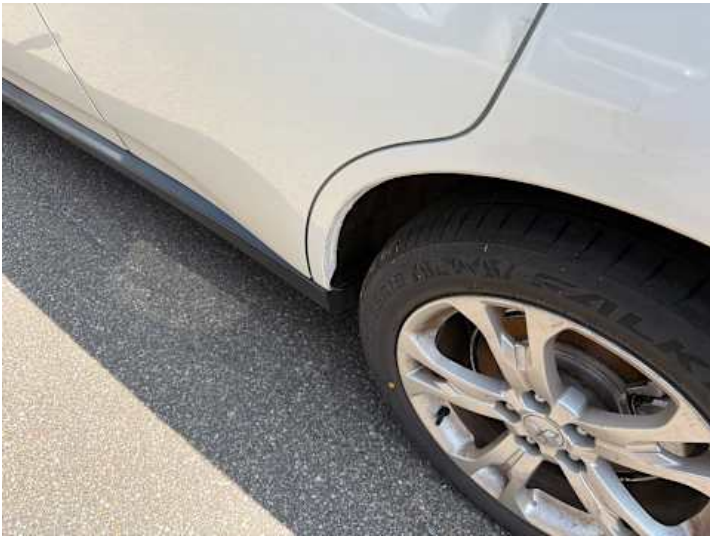
Schweller links (Rost)

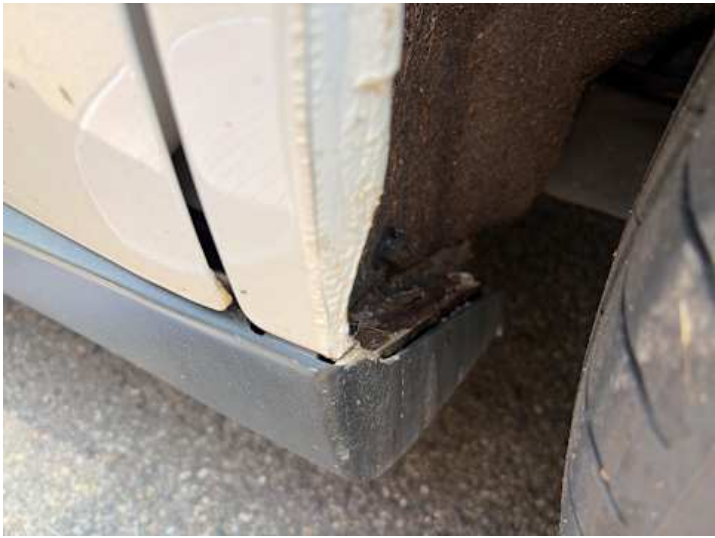
Schweller links (Rost)

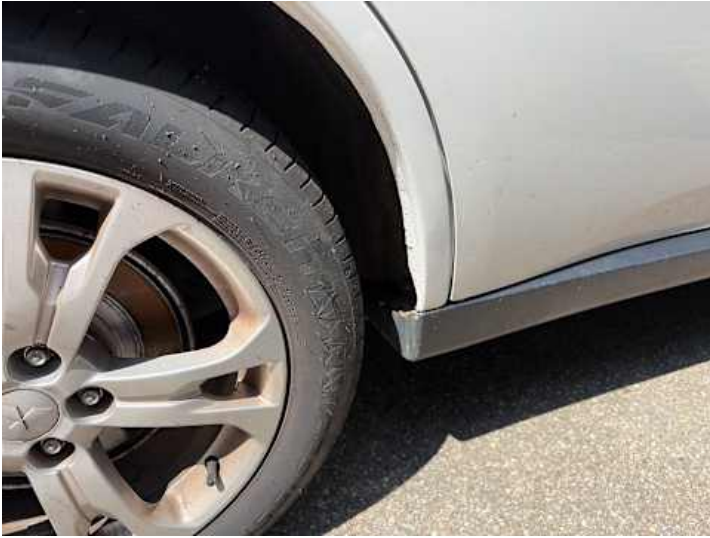
Schweller rechts (Rost)

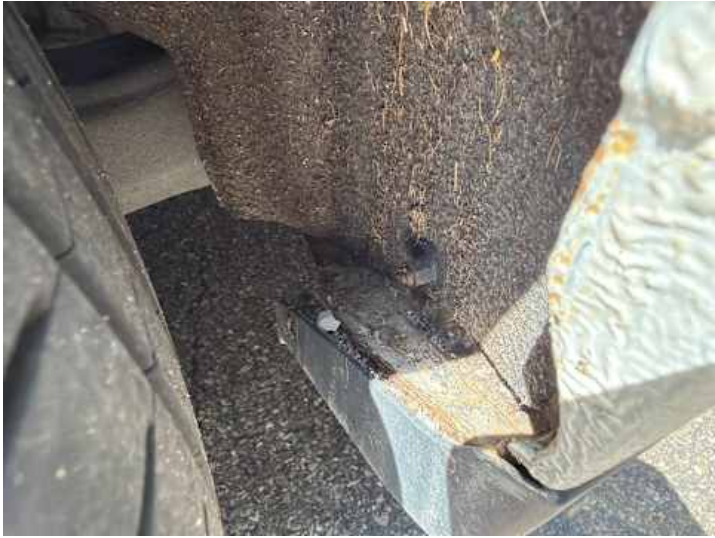
Schweller rechts (Rost)

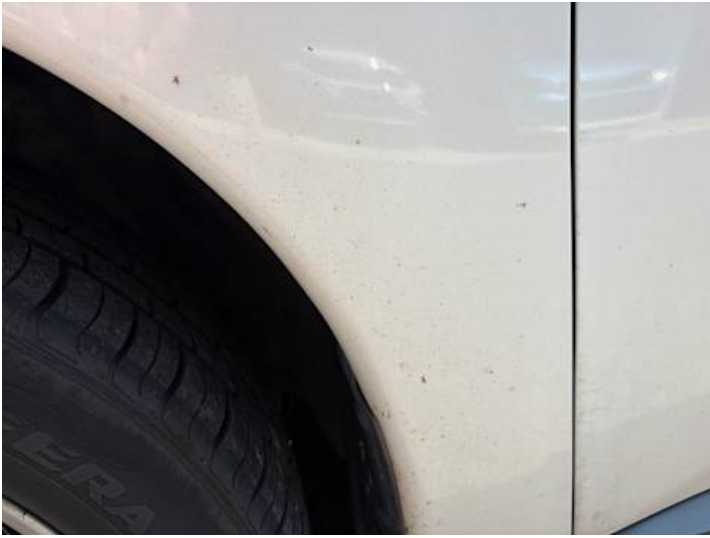
Kotflügel vorne links (Rost)

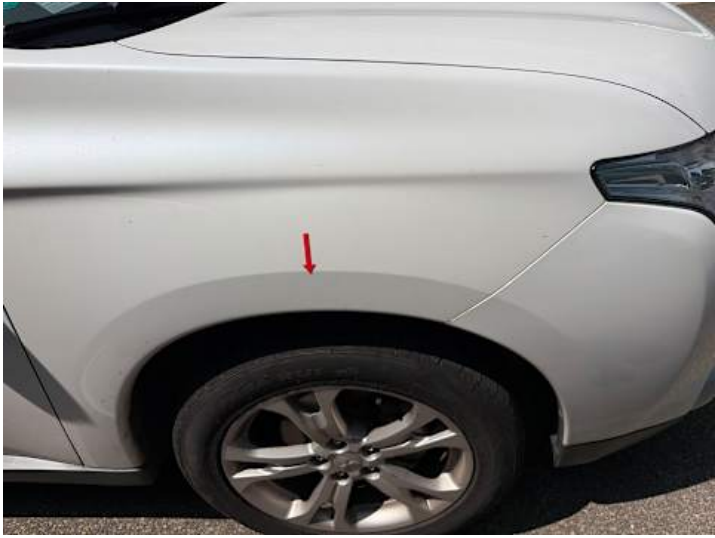
Kotflügel vorne rechts (Rost, Kratzer)

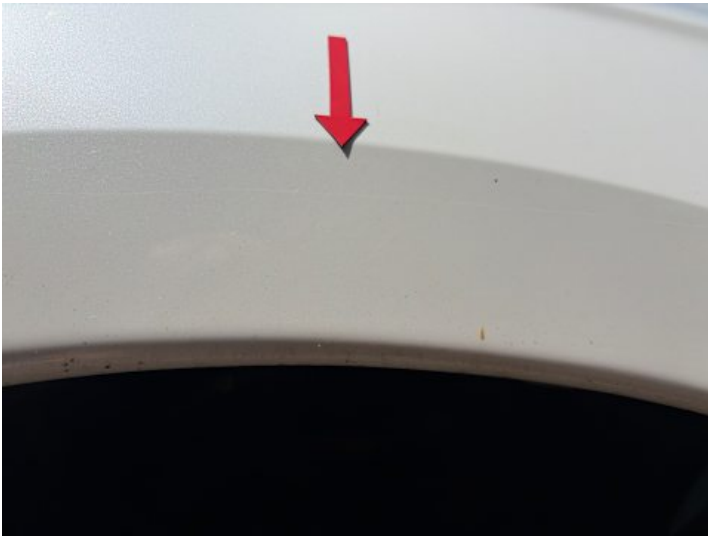
Kotflügel vorne rechts (Rost, Kratzer)

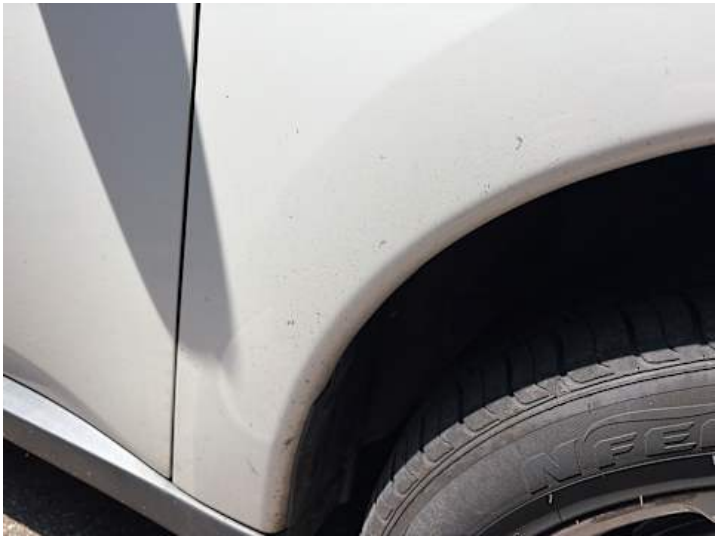
Kotflügel vorne rechts (Rost, Kratzer)

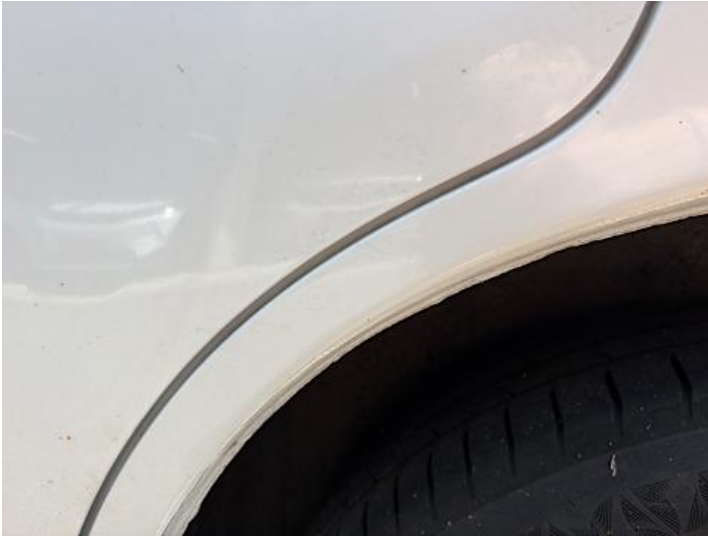
Seitenteil hinten links (Delle, Rost, Kratzer)

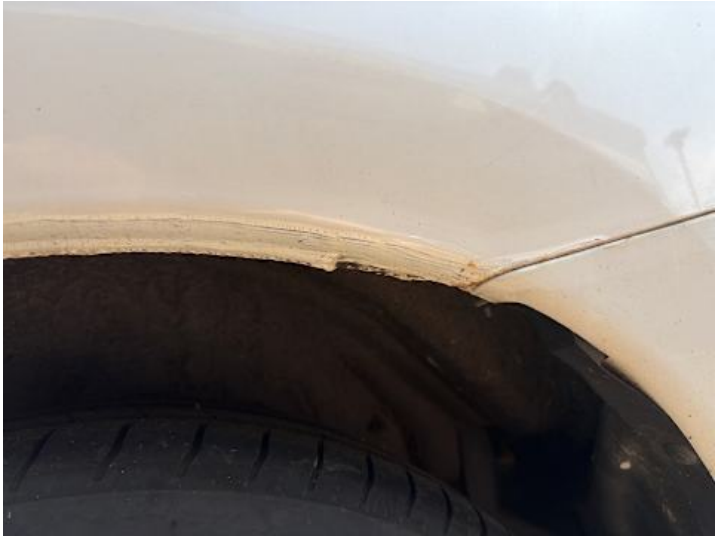
Seitenteil hinten links (Delle, Rost, Kratzer)

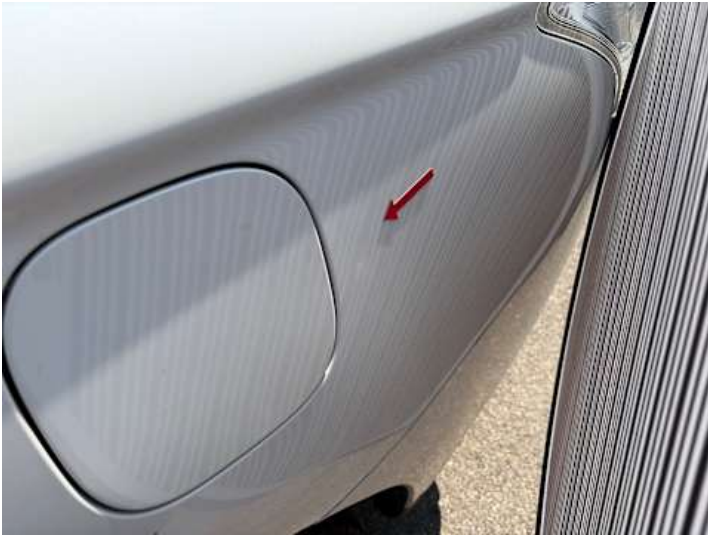
Seitenteil hinten links (Delle, Rost, Kratzer)

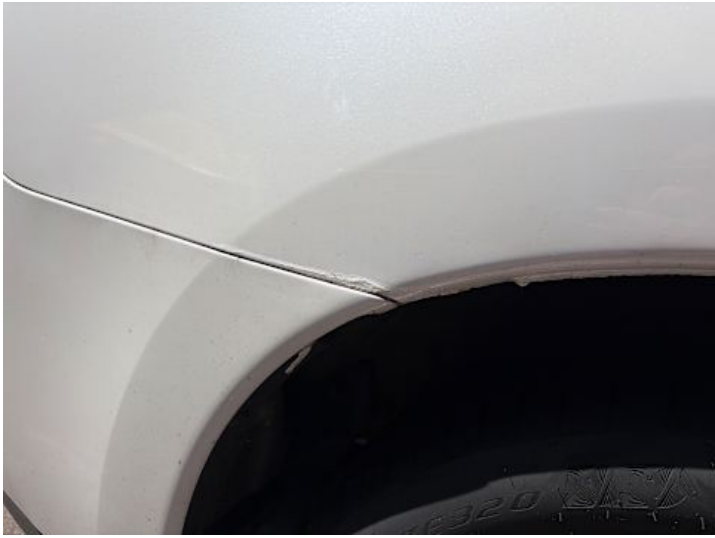
| Fahrzeugteil | Lackschichtdicke (in µm) | Fahrzeugteil | Lackschichtdicke (in µm) |
|---|---|---|---|
| Seitenteil hinten links | 100 | Seitenteil hinten rechts | 700 |

Seitenteil hinten rechts (Rost, Kratzer)

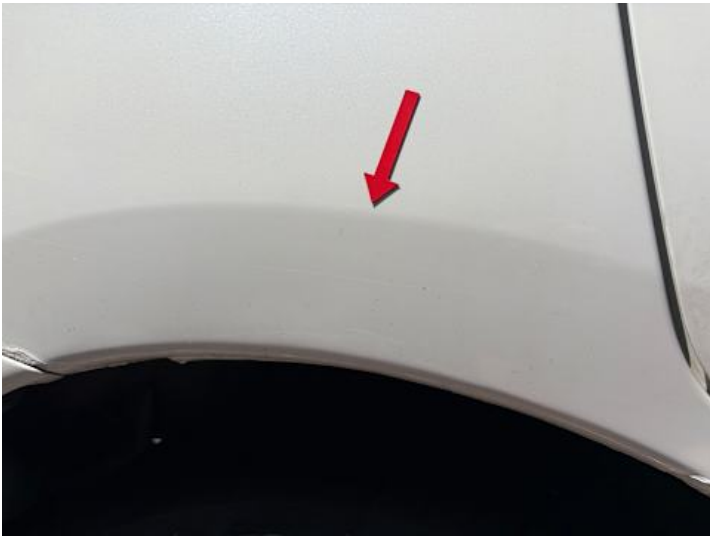
Seitenteil hinten rechts (Rost, Kratzer)

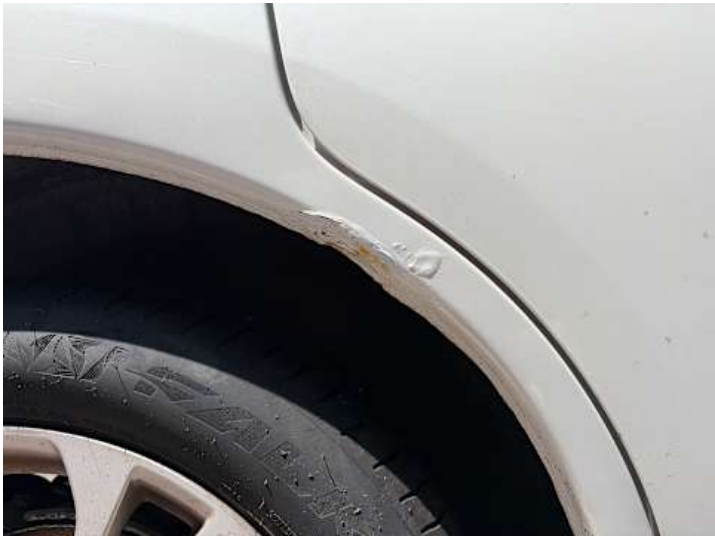
Seitenteil hinten rechts (Rost, Kratzer)

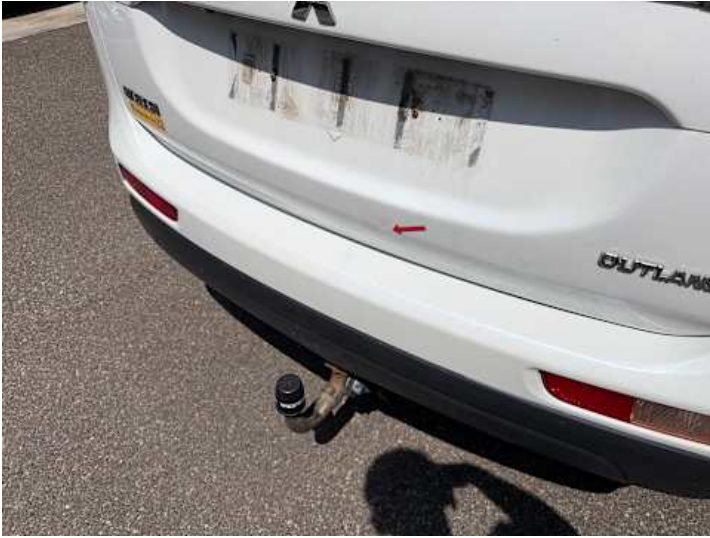
Heckklappe (Delle, Kratzer, Lackschaden)

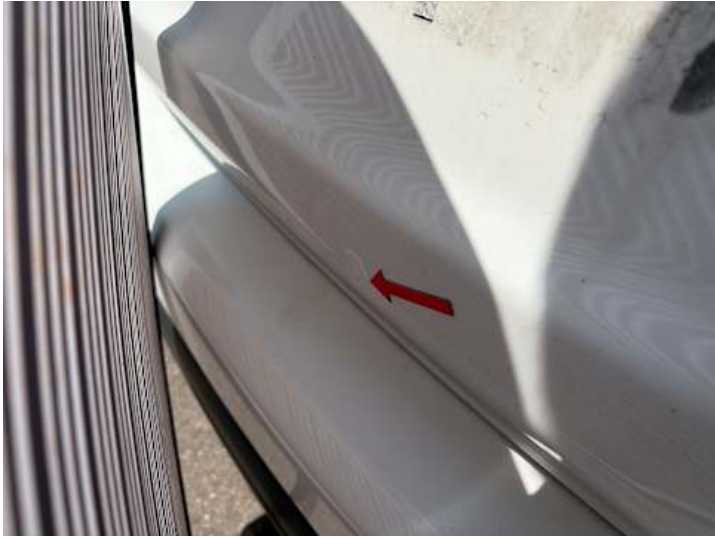
Heckklappe (Delle, Kratzer, Lackschaden)

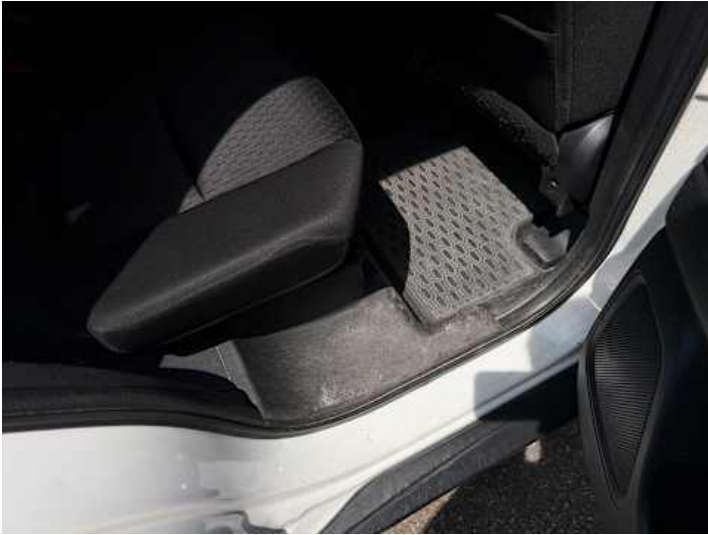
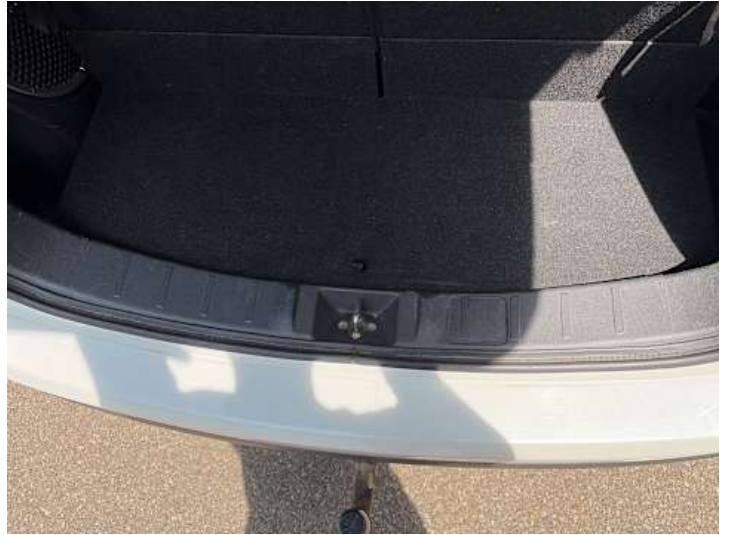
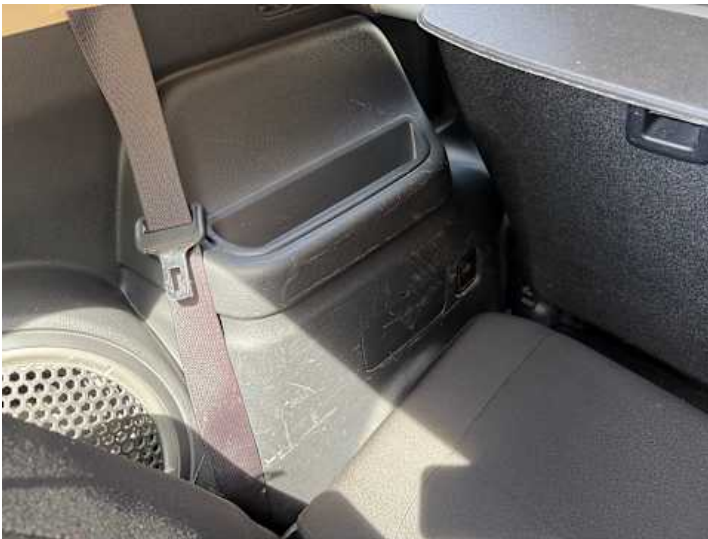
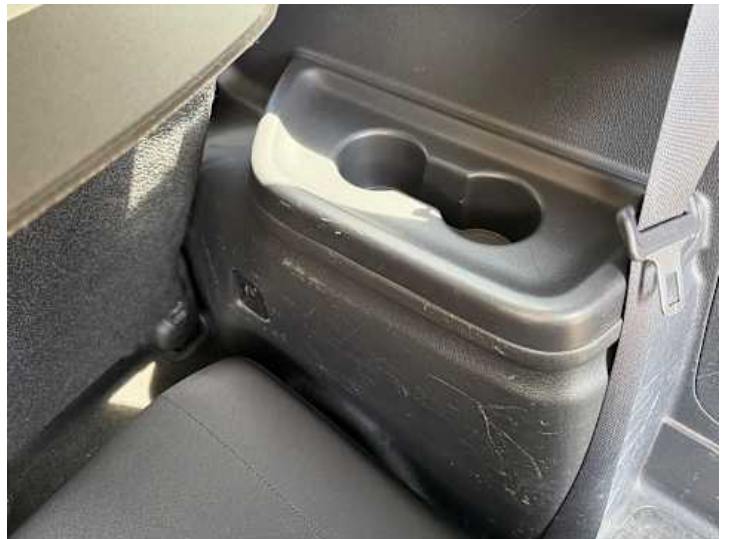
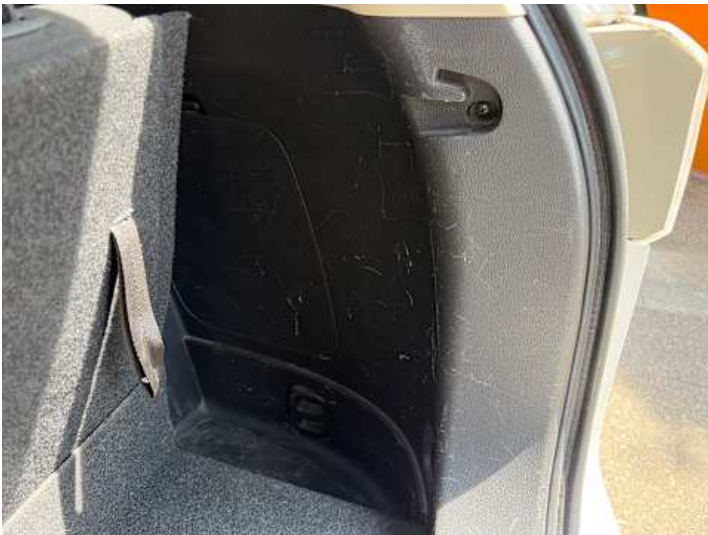
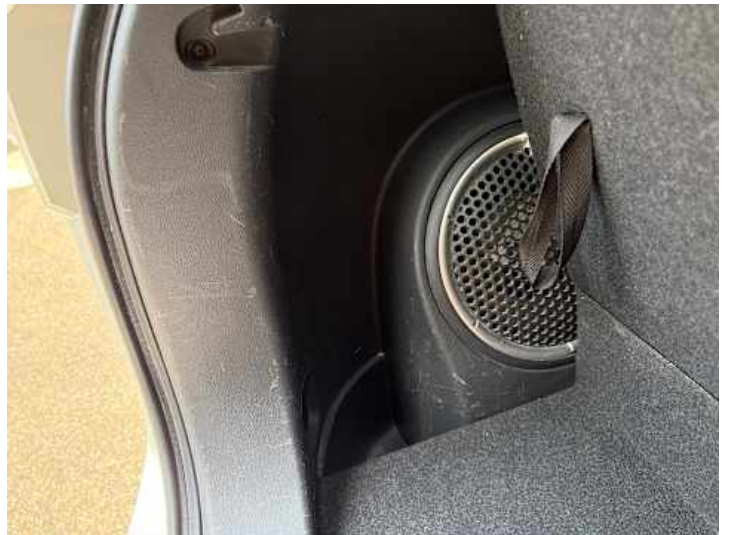
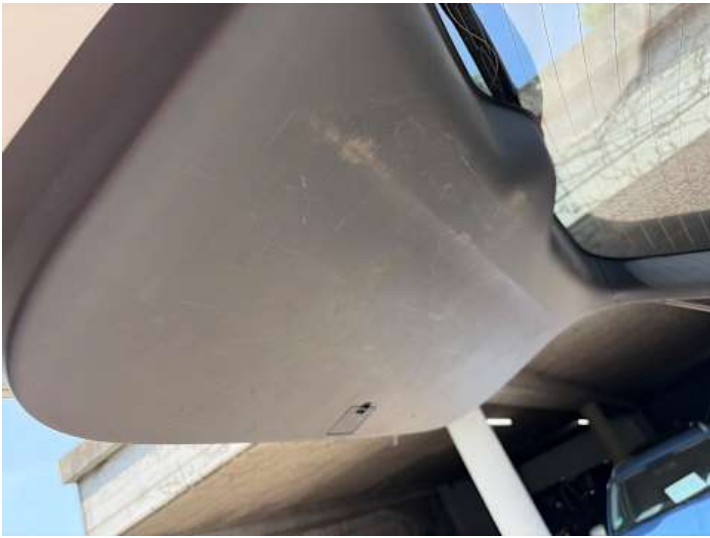
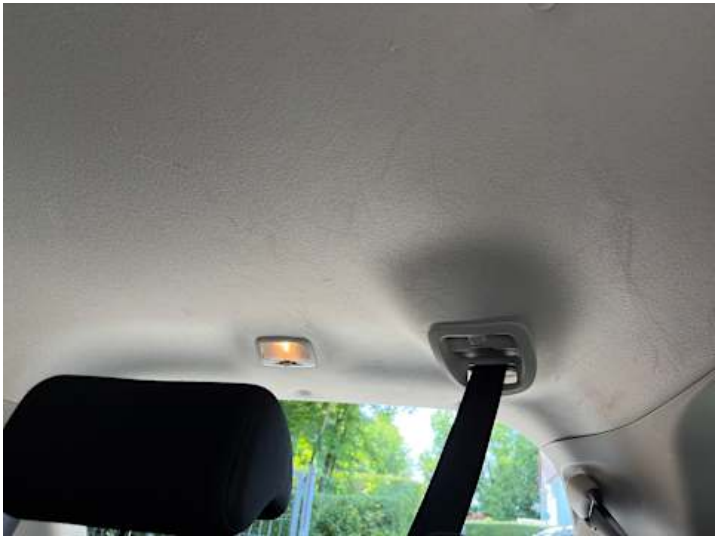
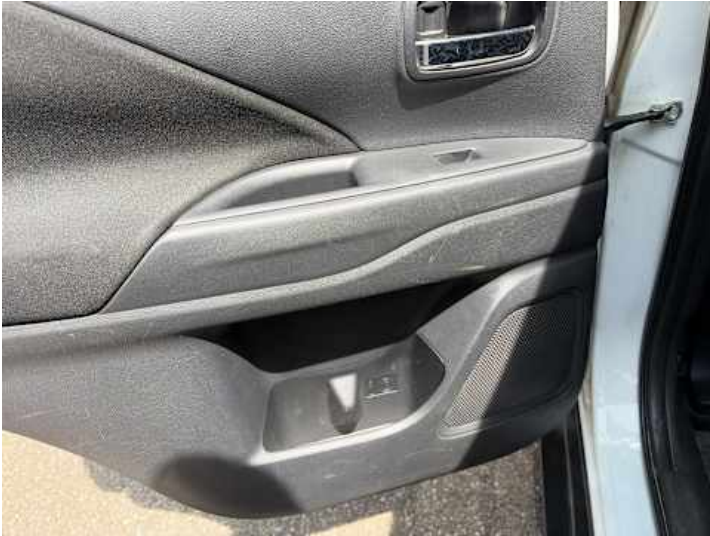
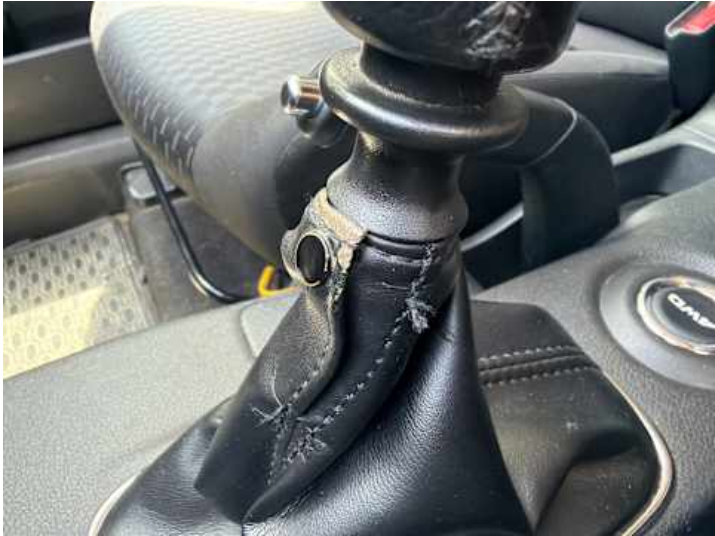
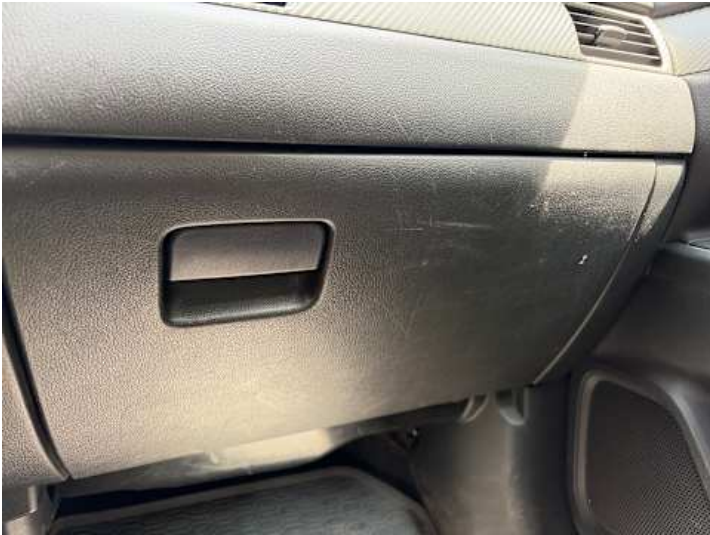
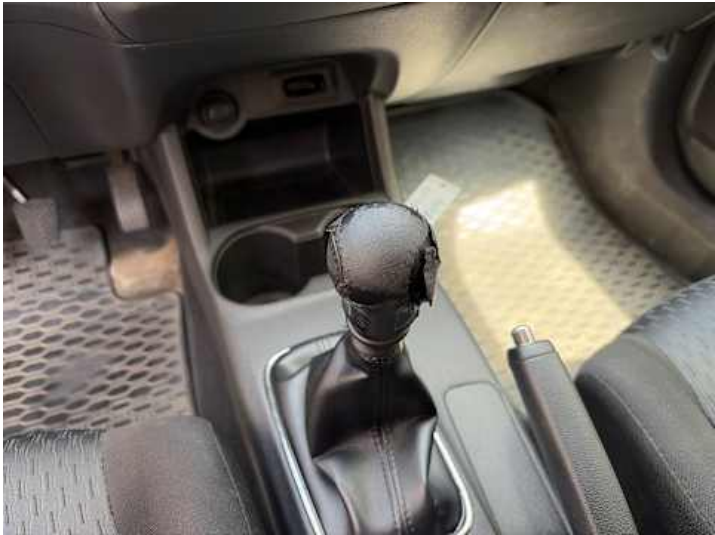
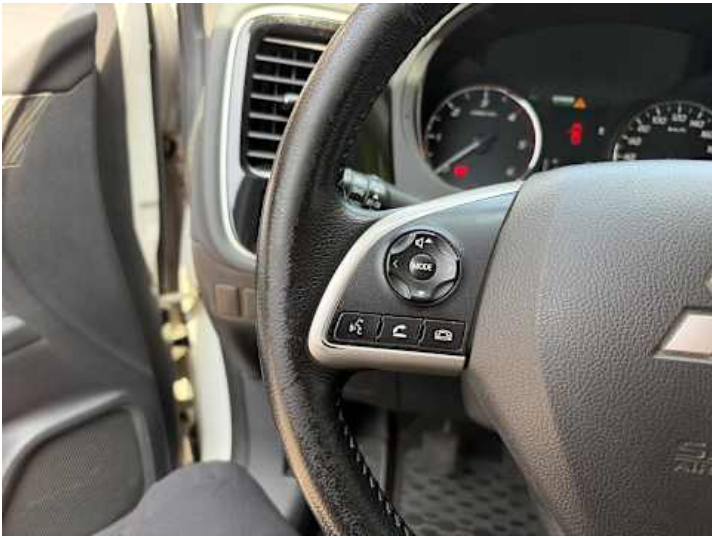
Innenraum (Diverse Schäden)
