## Volkswagen Touran Trendline

EZ 01/2012 | Van | Benzin | Schaltgetriebe | 222.294km  
Besteuerung: Differenzbesteuert (§25a UStG)  
Fahrzeugstandort: 94\*\*\*  
Fahrzeug aufgenommen am: 25.08.2026

# Hinweise zum Zustandsbericht

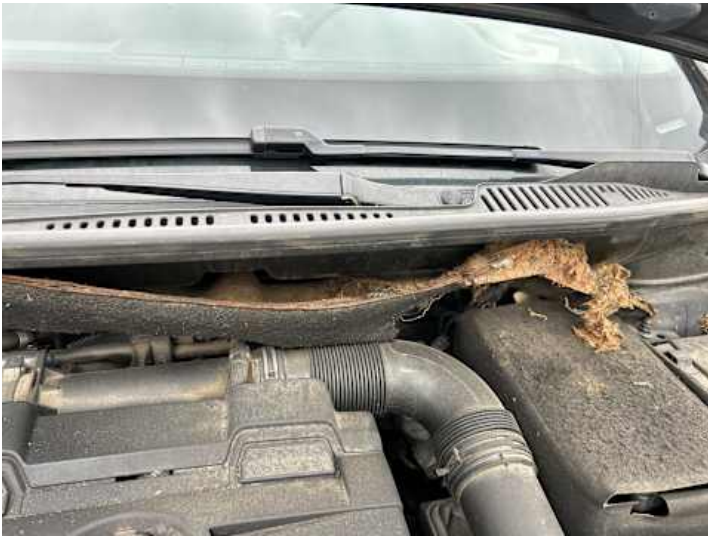
Motorhaube (Riss/Bruch)

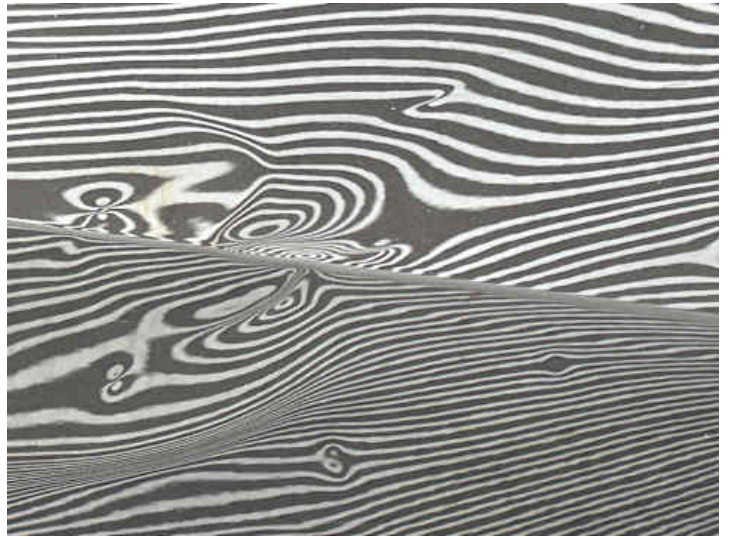
Motorhaube (Verformung, Lackschaden)

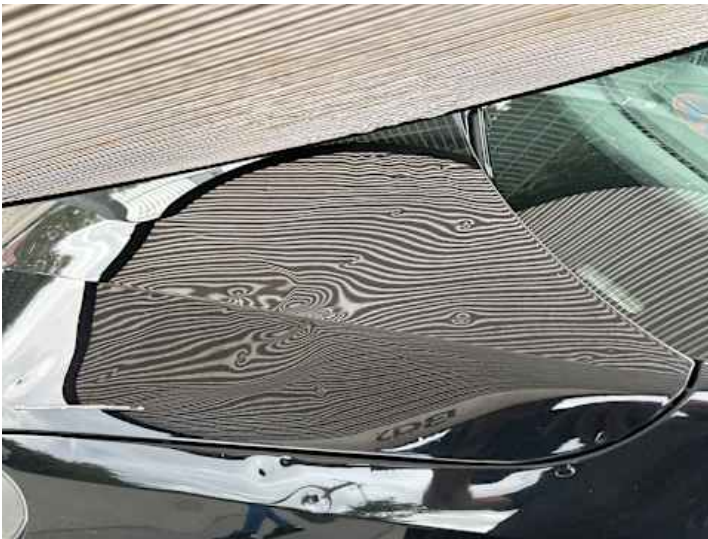
Motorhaube (Verformung, Lackschaden)

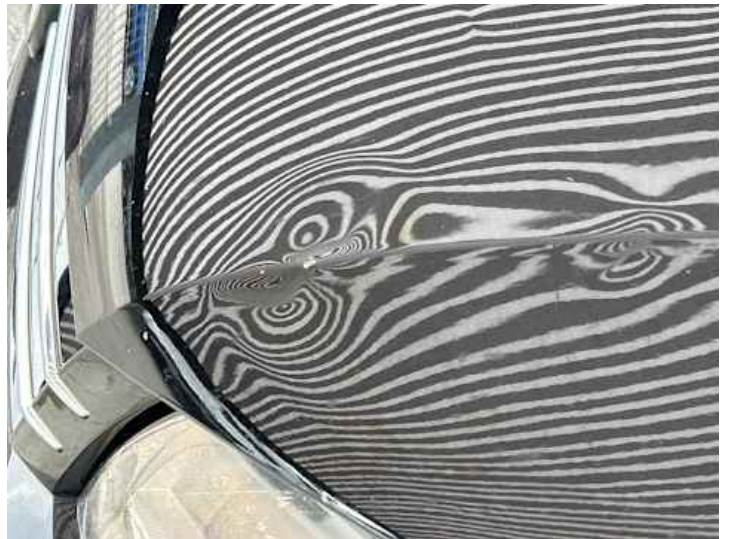
Motorhaube (Verformung, Lackschaden)

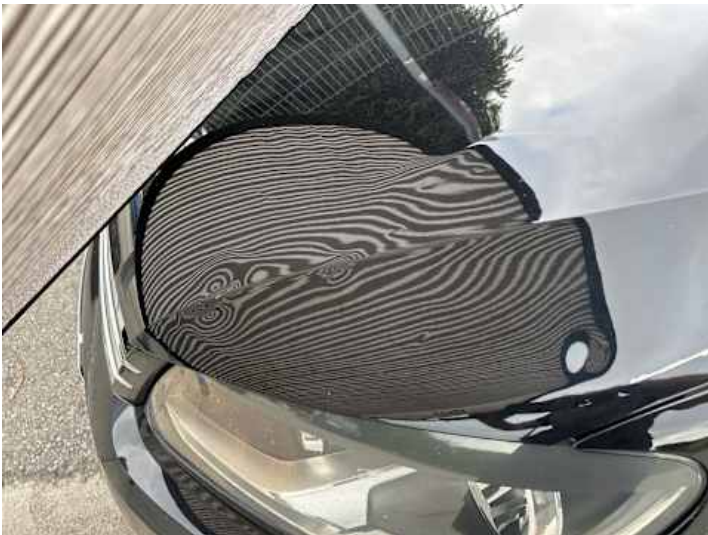
Motorhaube (Verformung, Lackschaden)

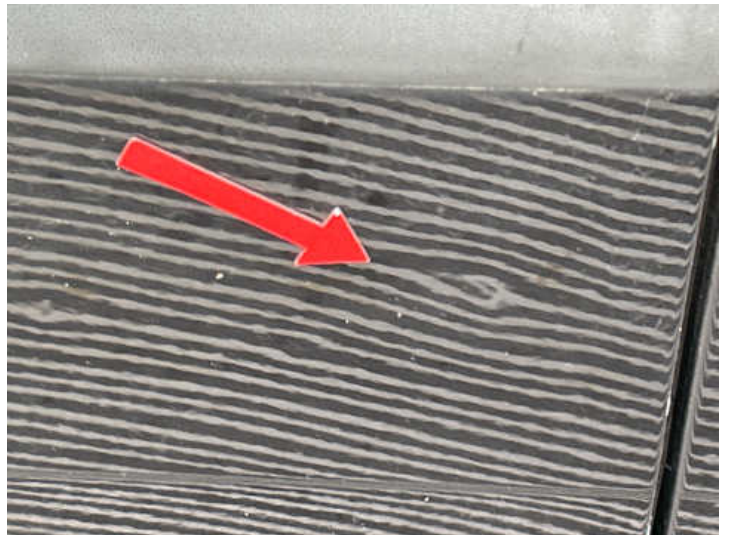
Fahrertür (Delle)

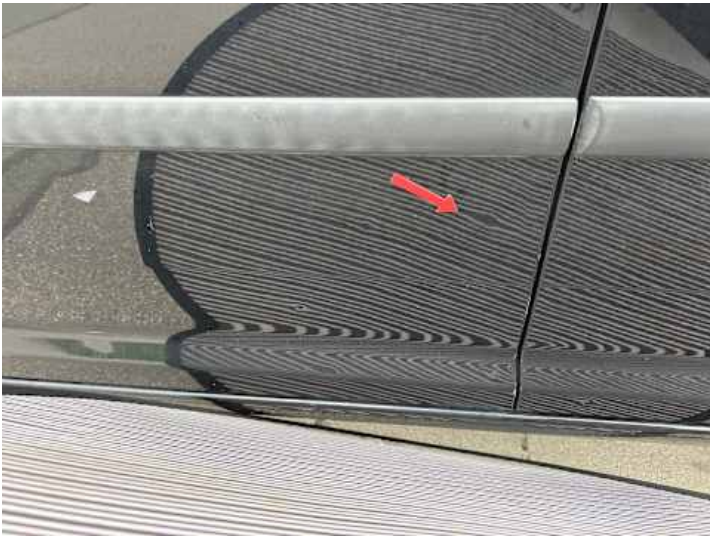
Fahrtür (Delle)

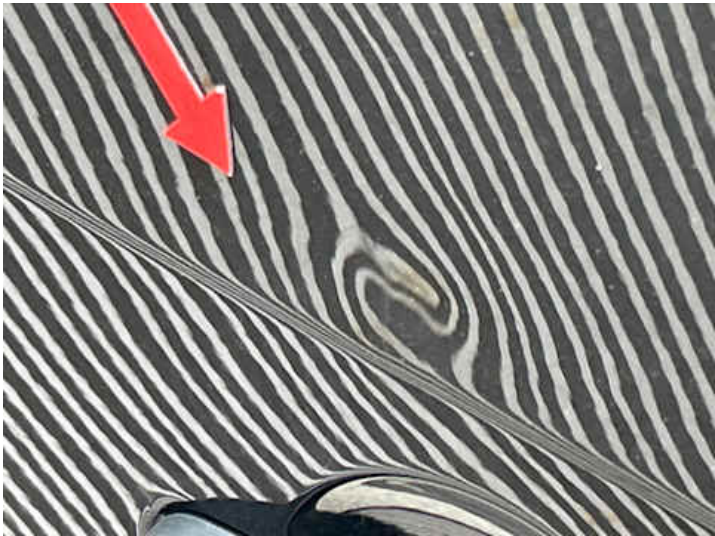
Fahrtür (Delle)

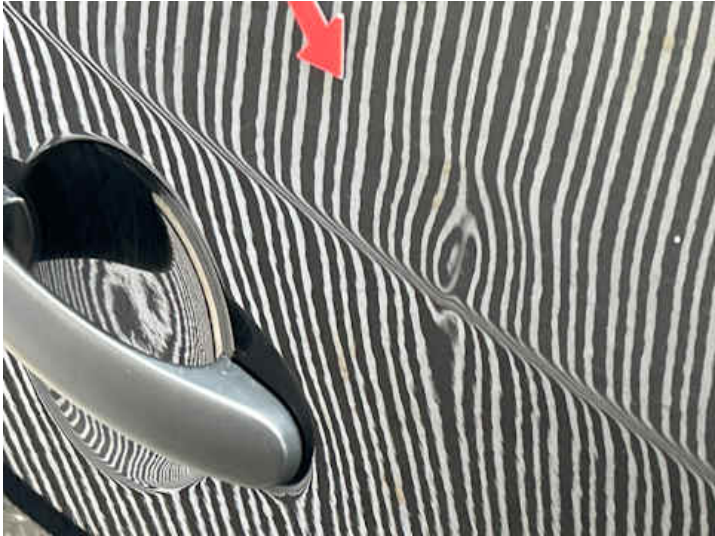
Beifahrtür (Delle)

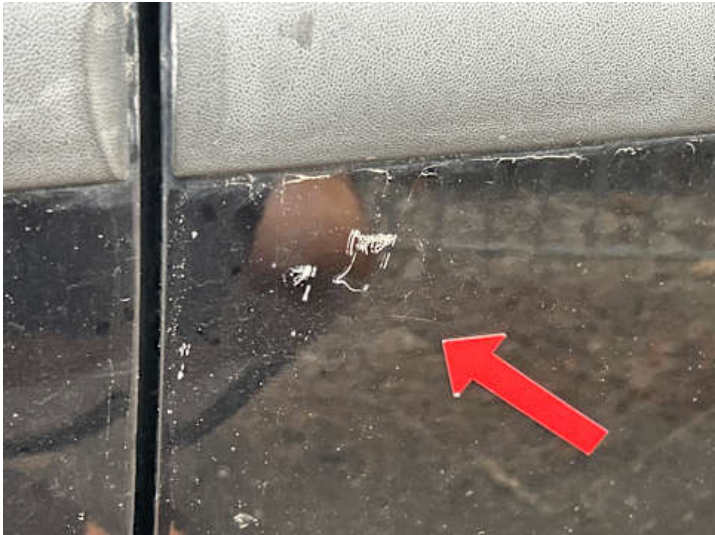
Beifahrtür (Kratzer)

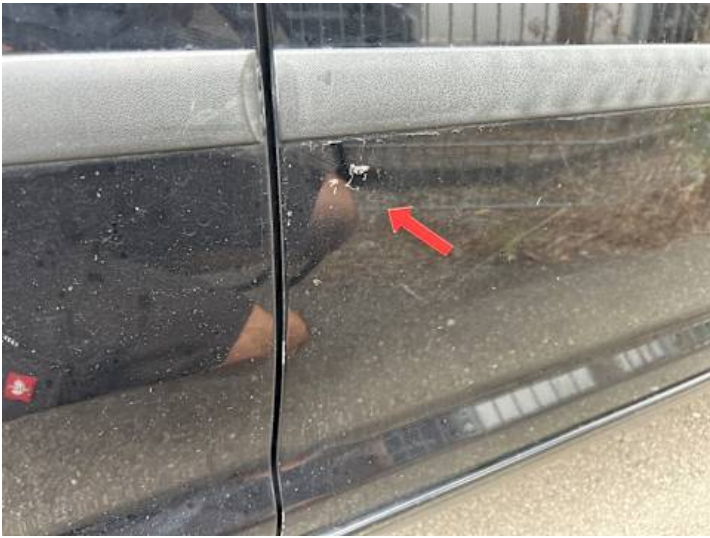
Beifahrertür (Kratzer)

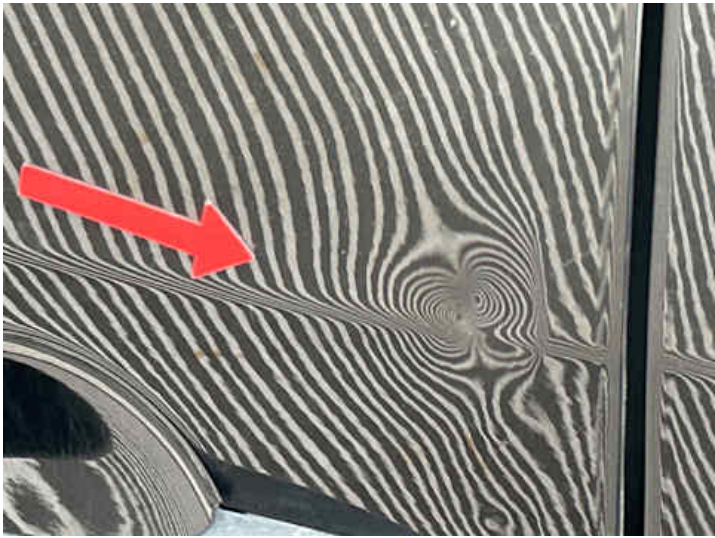
Türe hinten links (Delle, Kratzer)

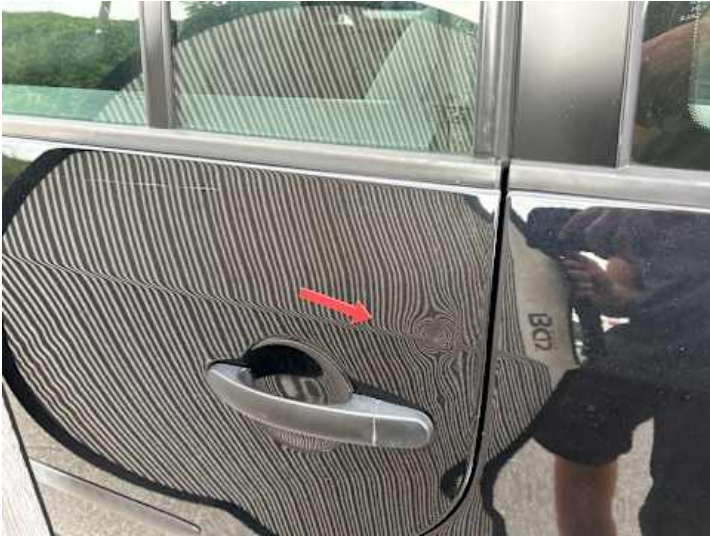
Türe hinten links (Delle, Kratzer)

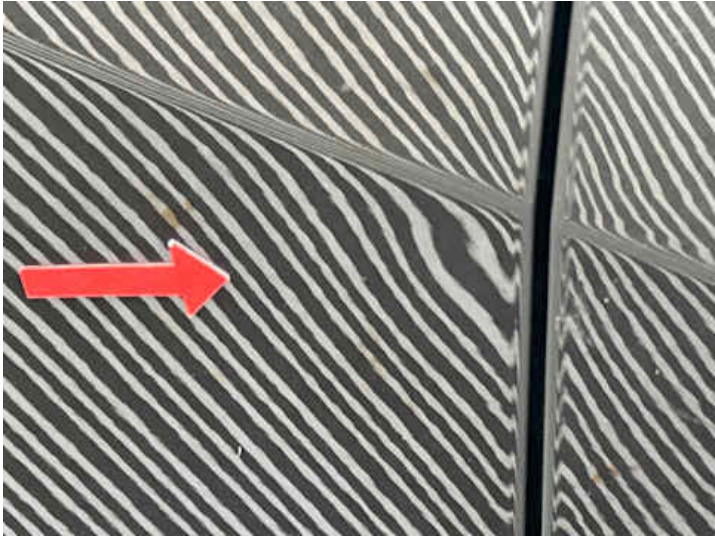
Türe hinten rechts (Delle)

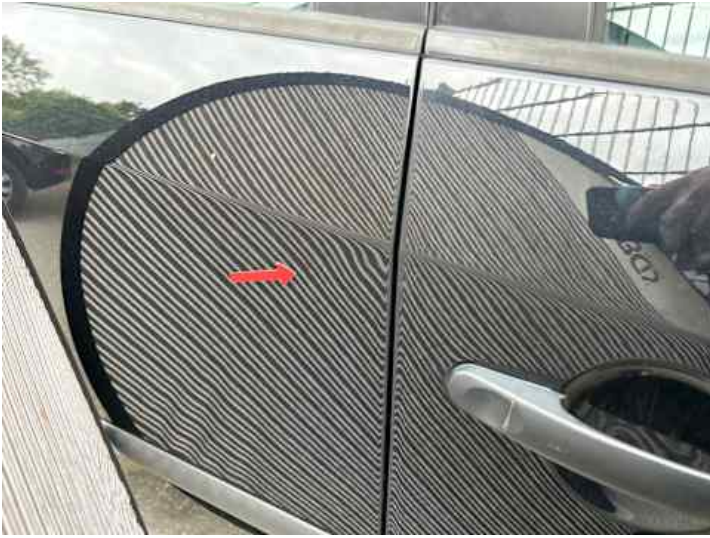
Türe hinten rechts (Delle)

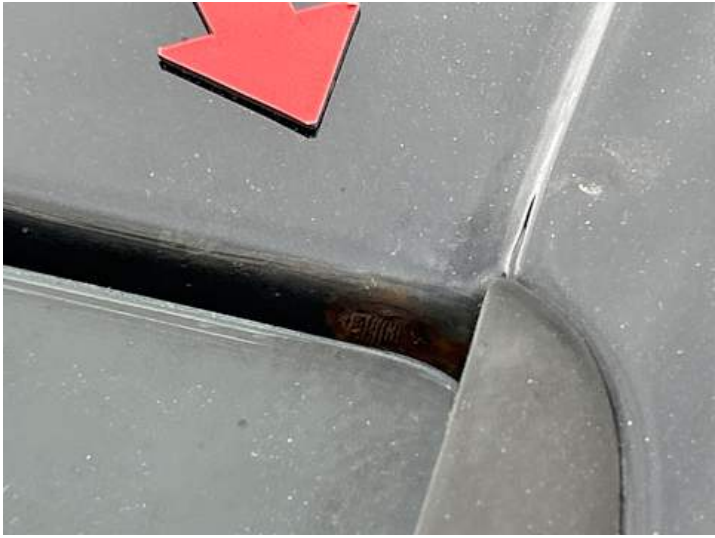
Dach (Rost)

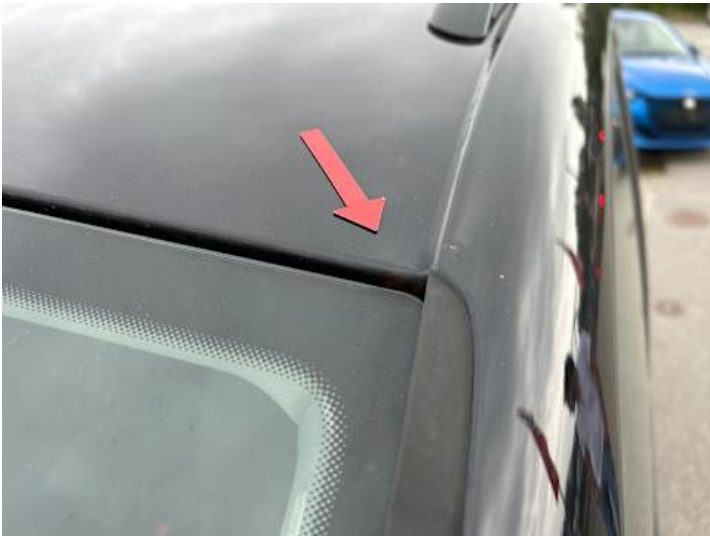
Dach (Rost)

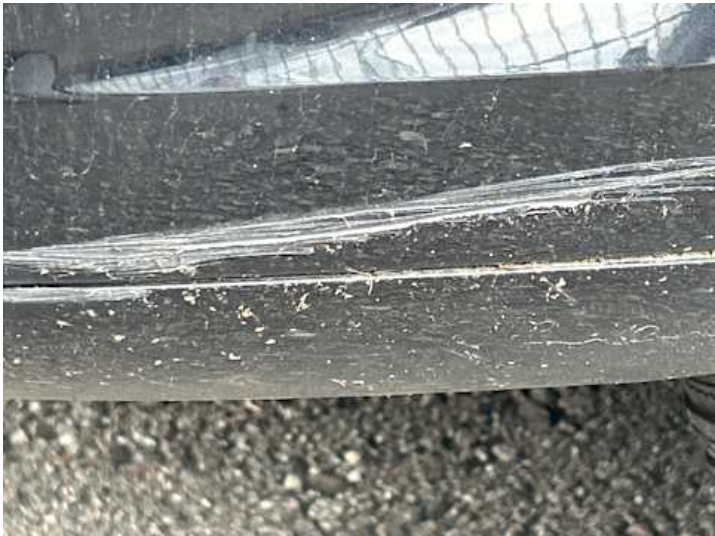
Stoßstange hinten (Kratzer)

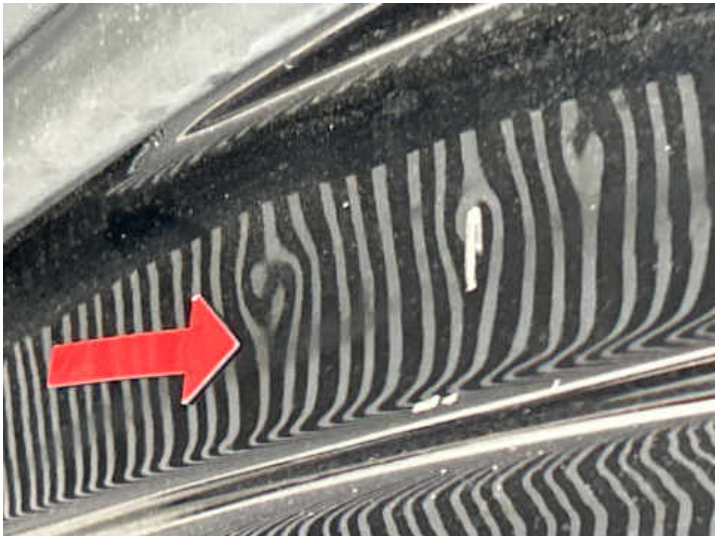
Schweller links (Kratzer, Delle)

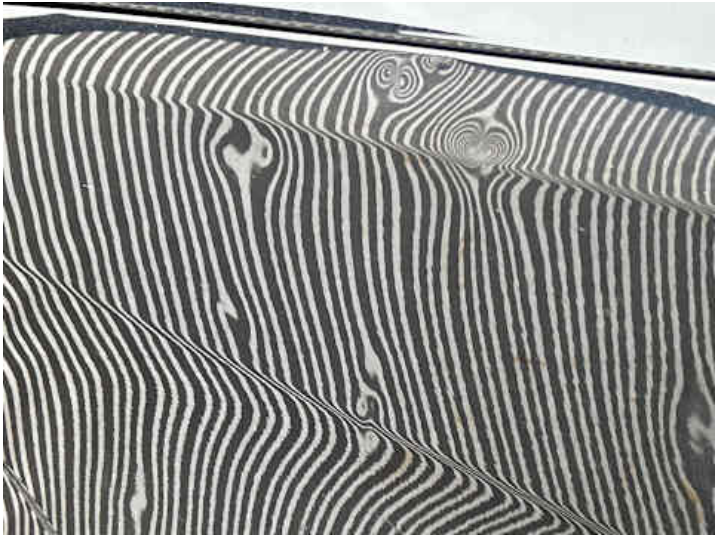
Kotflügel vorne links (Delle)

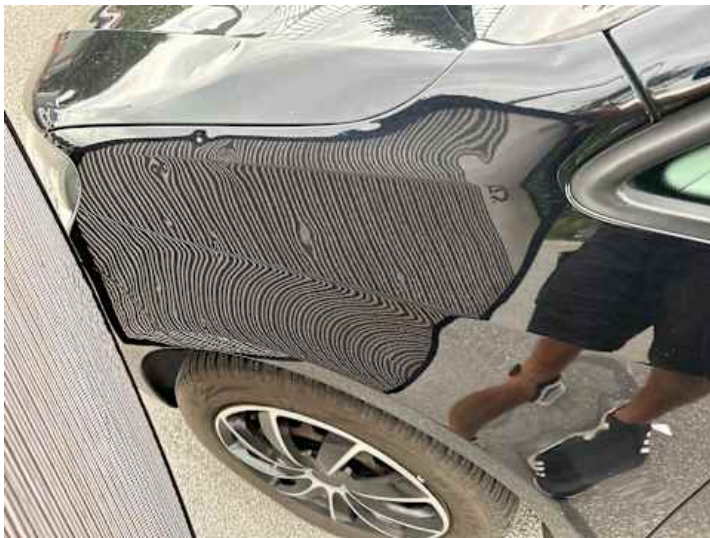
Kotflügel vorne links (Delle)

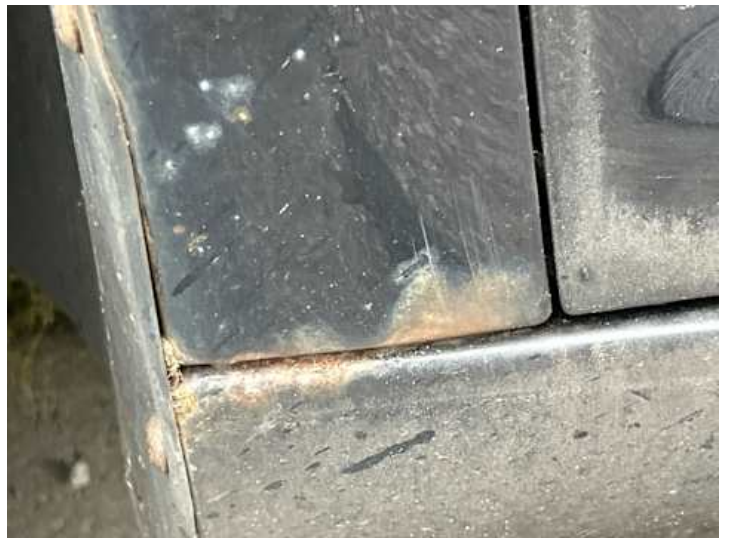
Kotflügel vorne links (Rost)

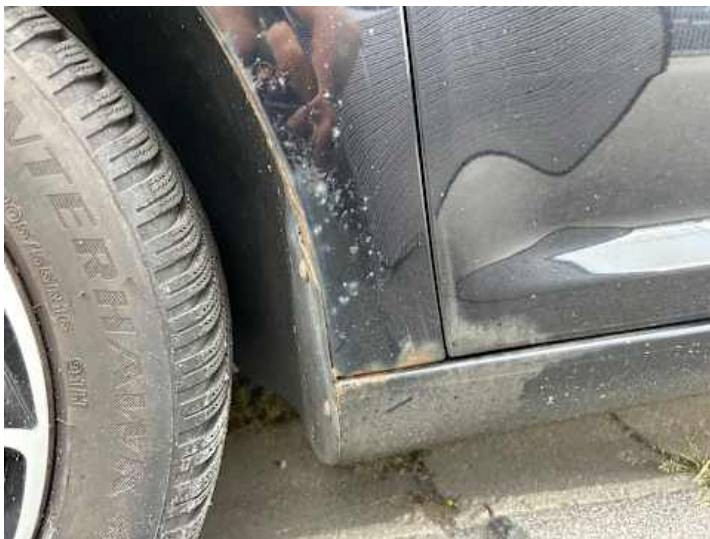
Kotflügel vorne links (Rost)

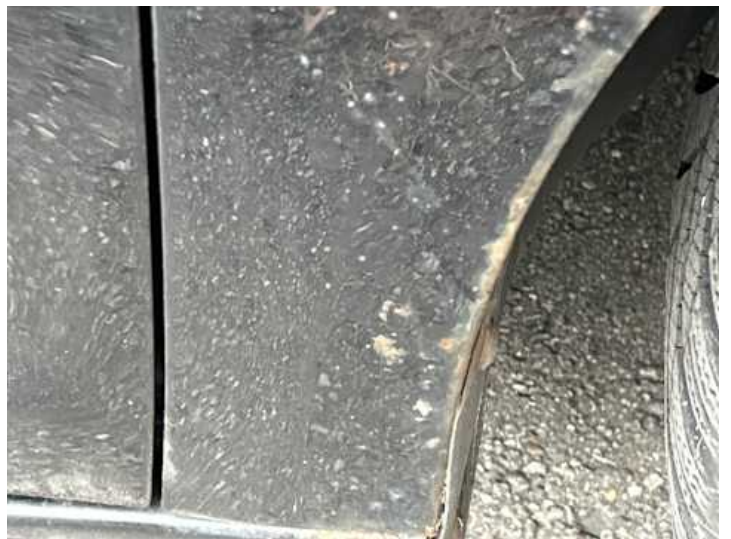
Kotflügel vorne rechts (Rost)

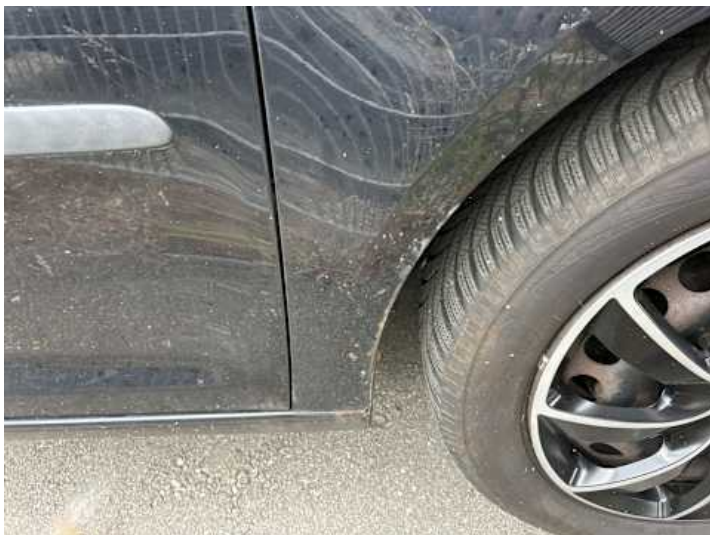
Kotflügel vorne rechts (Rost)

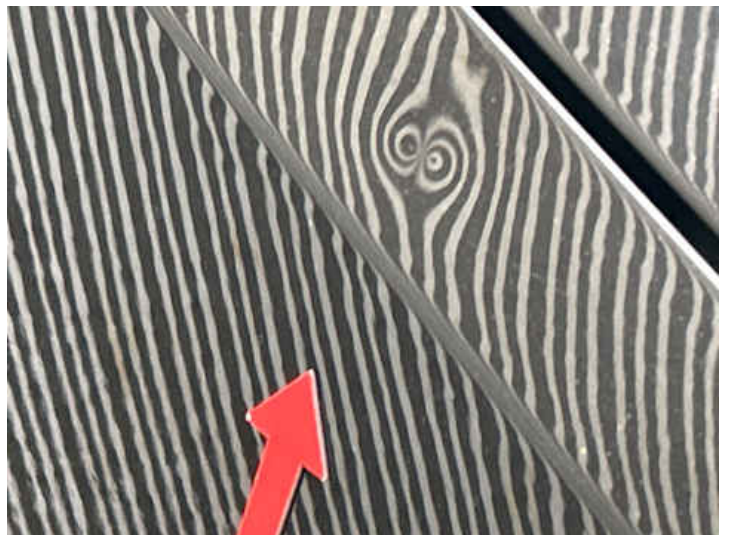
Kotflügel vorne rechts (Delle)

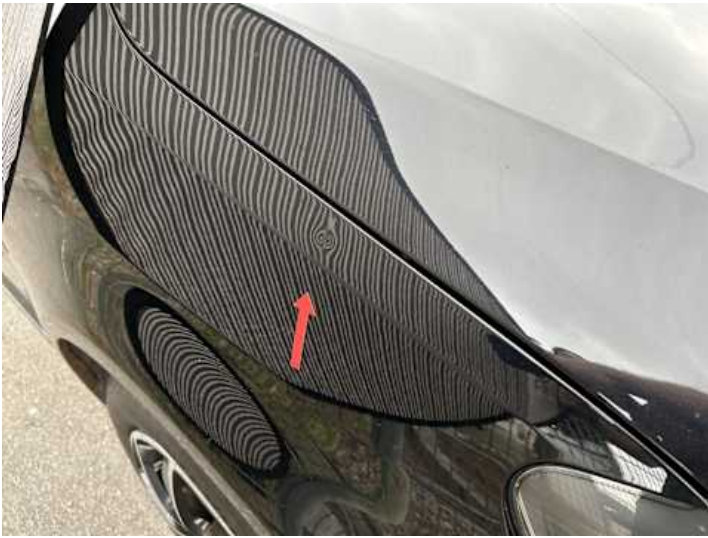
Kotflügel vorne rechts (Delle)

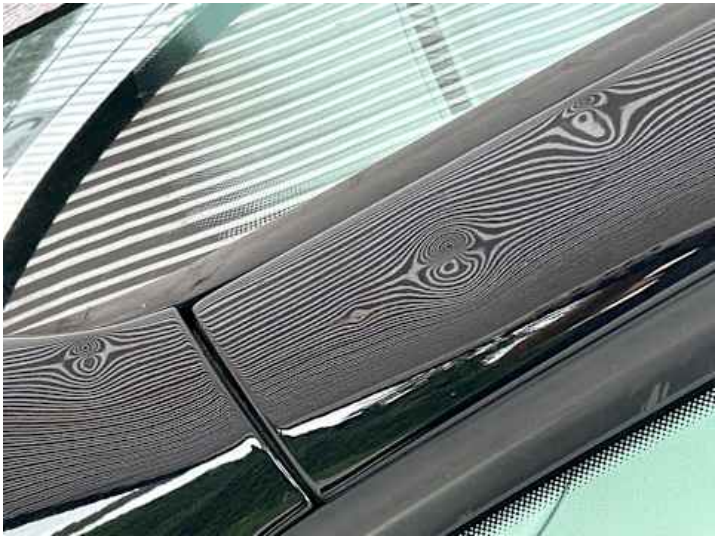
Seitenteil hinten links (Delle)

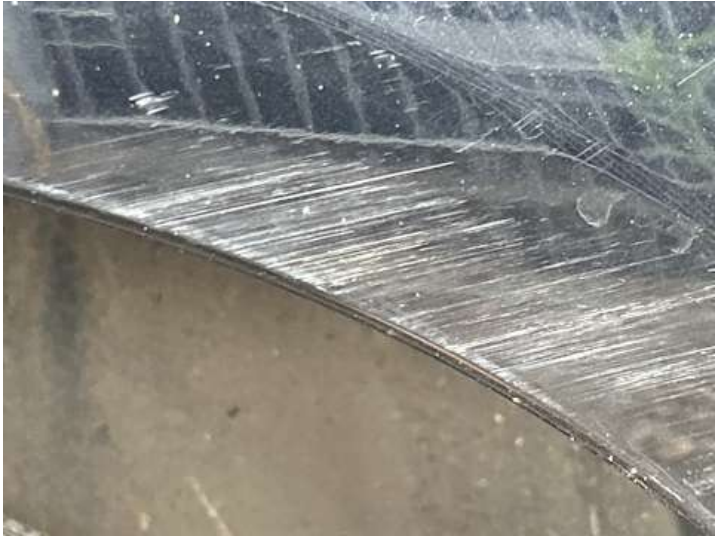
Seitenteil hinten rechts (Kratzer)

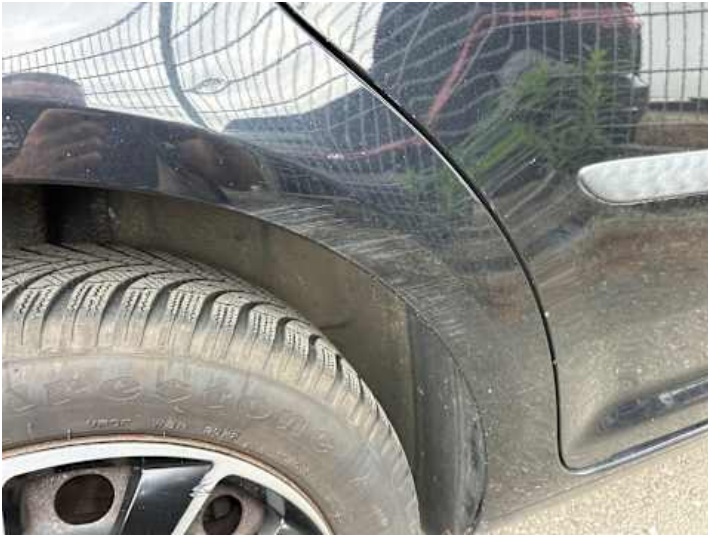
Seitenteil hinten rechts (Kratzer)

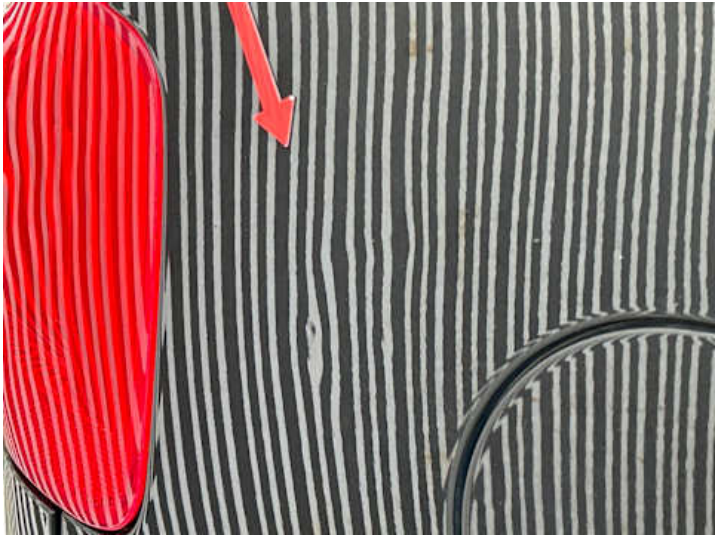
Seitenteil hinten rechts (Delle)

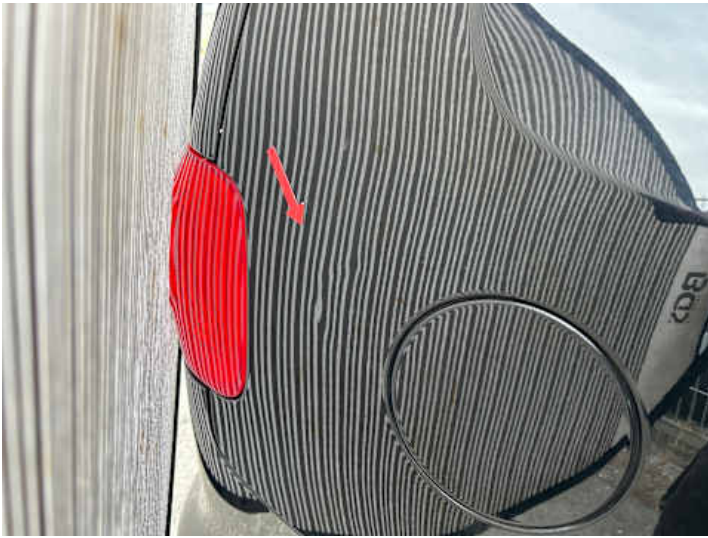
Seitenteil hinten rechts (Delle)

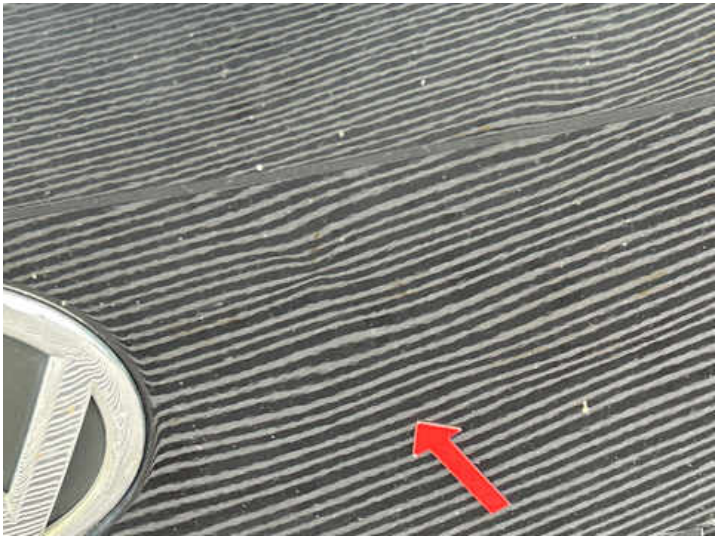
Heckklappe (Delle)

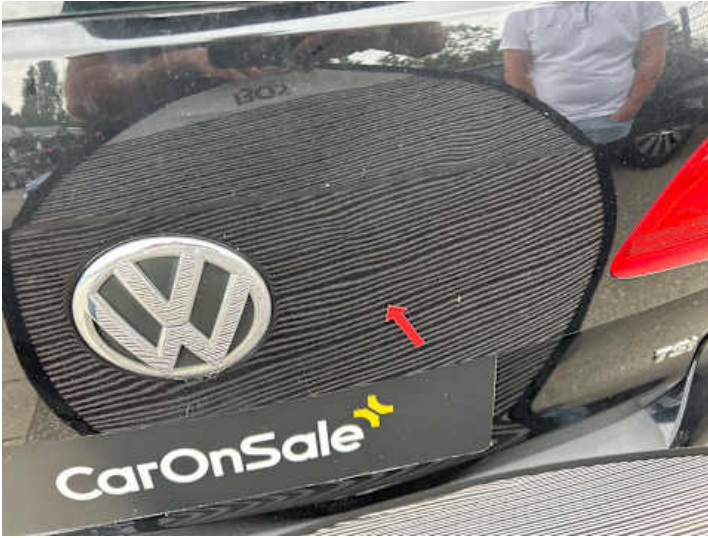
Heckklappe (Delle)

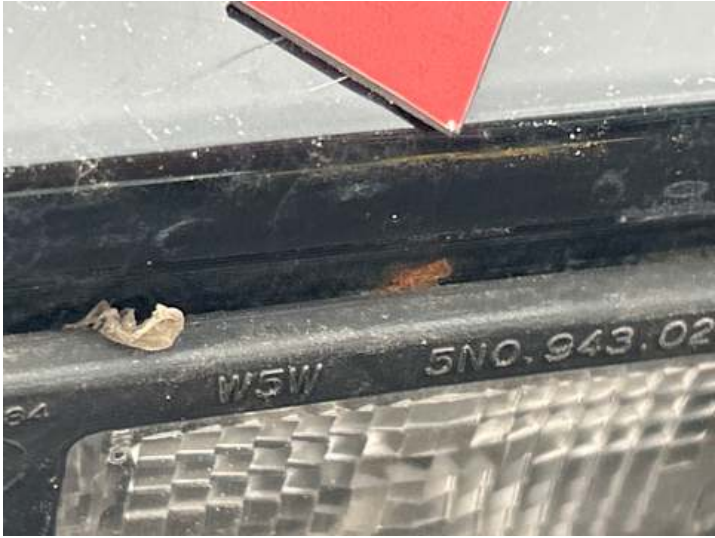
Heckklappe (Rost)

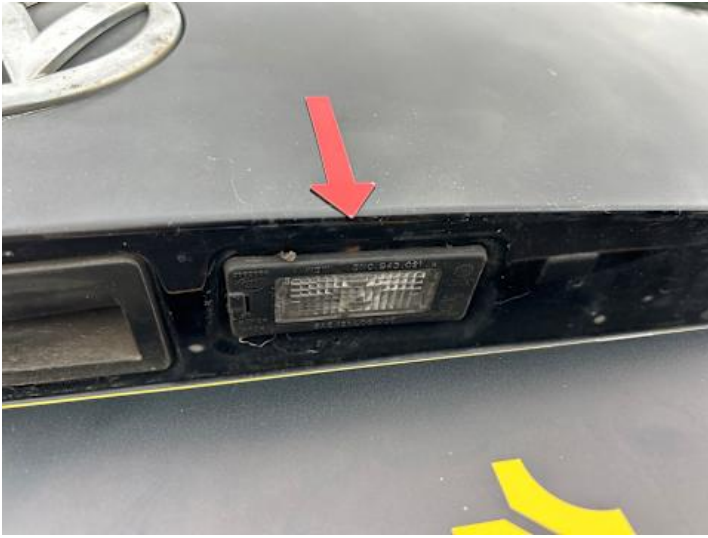
Heckklappe (Rost)

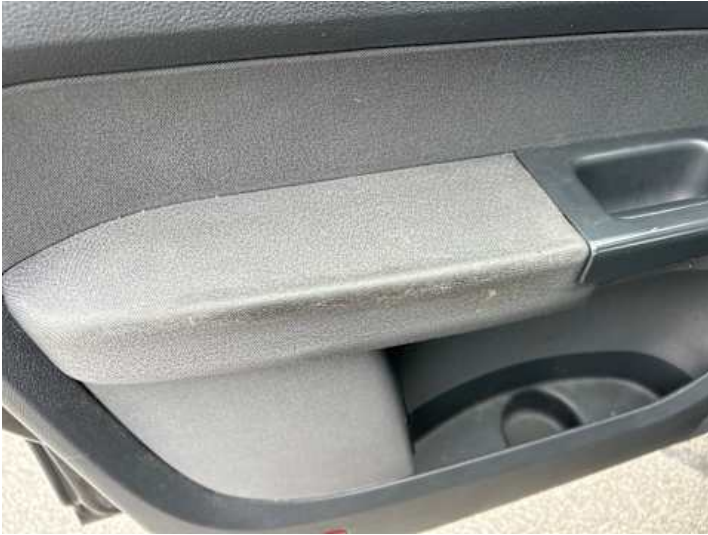
Innenraum (Verschleiß)

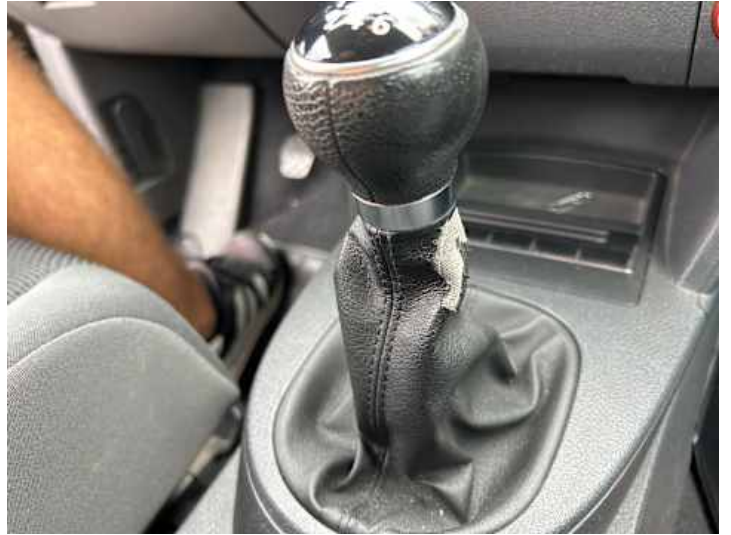
Innenraum (Verschleiß)
