## Renault Scenic Limited

EZ 06/2019 | Van | Diesel | Schaltgetriebe | 123.973km  
Besteuerung: Differenzbesteuert (§24 UStG)  
Fahrzeugstandort: 62\*\*\*  
Fahrzeug aufgenommen am: 06.08.2026

## Fahrzeugdaten

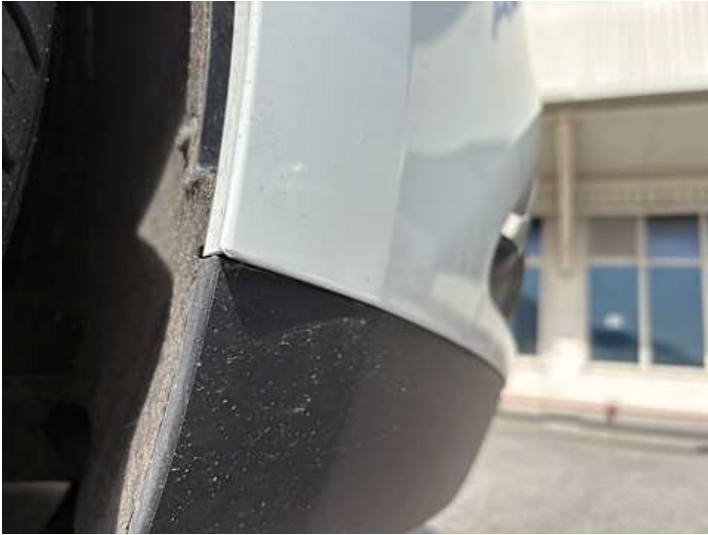
Stoßstange vorne (Spaltmaße ungenau)

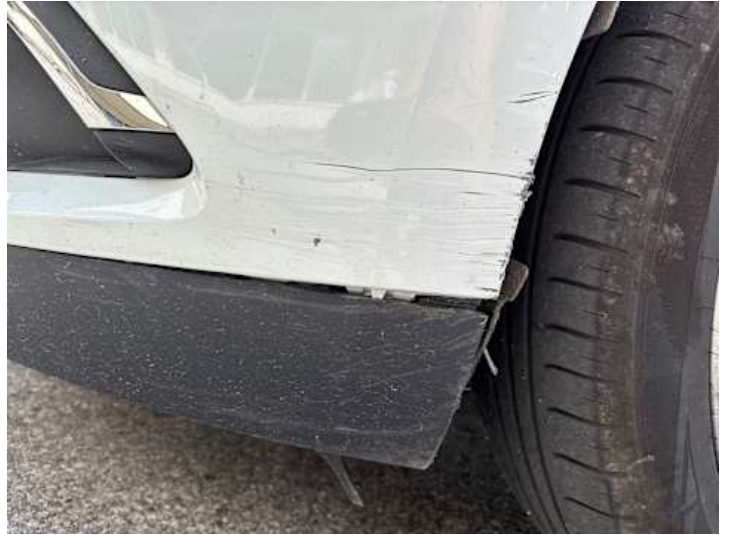
Stoßstange vorne (Kratzer, Riss/Bruch, Spaltmaße ungenau)

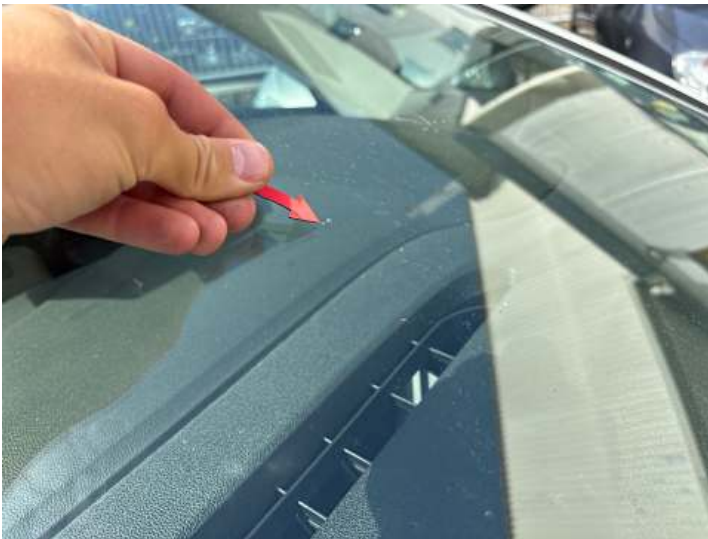
Windschutzscheibe (Steinschlag)

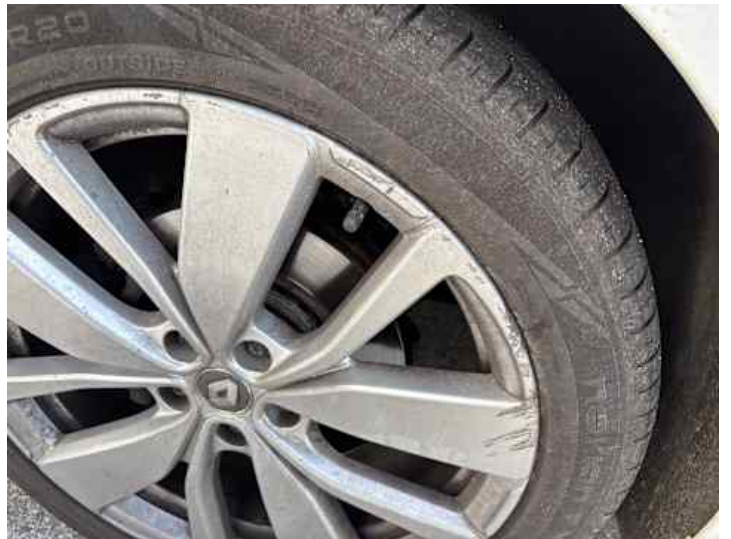
Rad (Kerben)

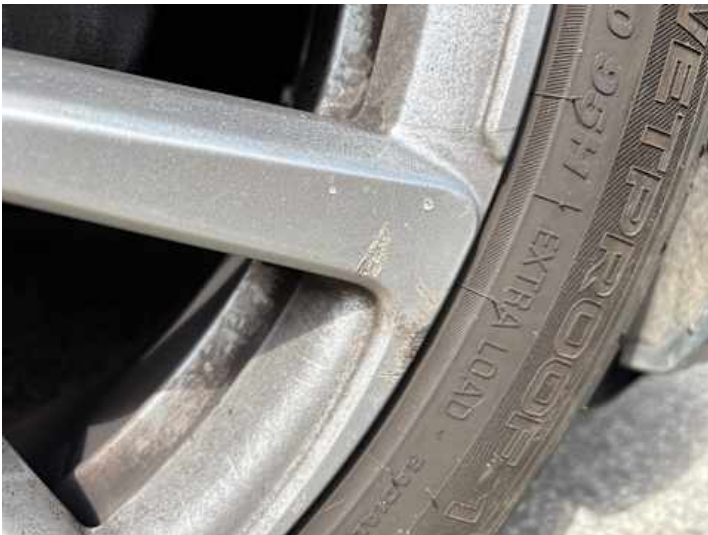
Rad (Kerben)

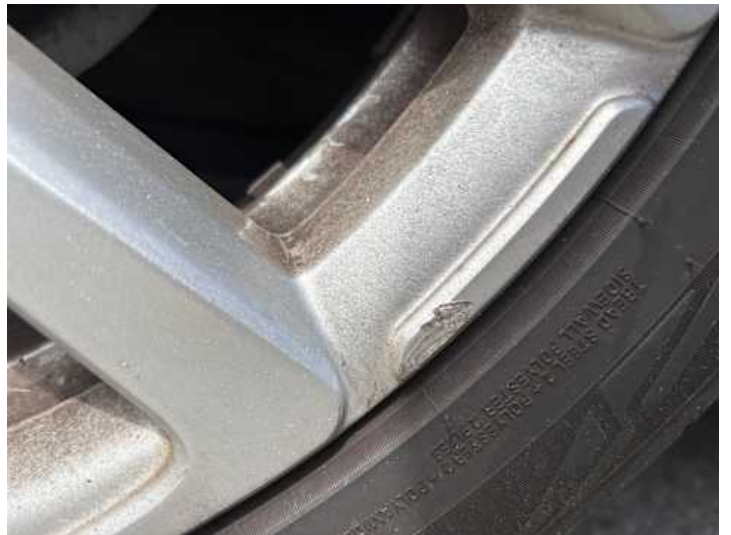
Rad (Kerben)

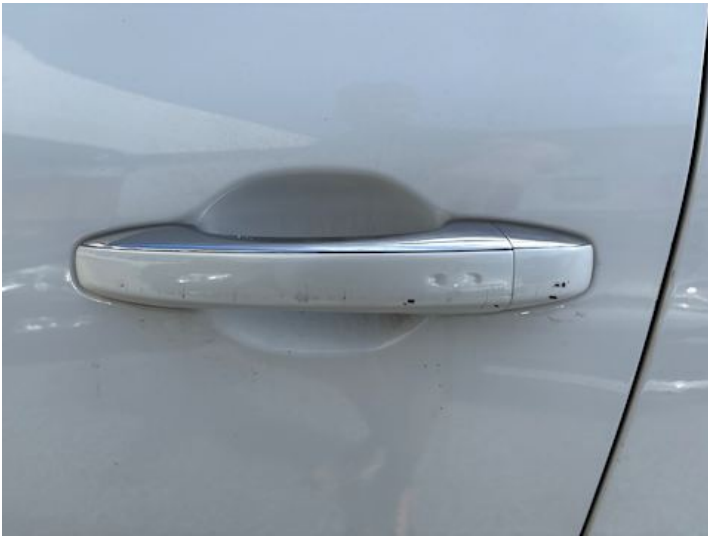
Fahrentür (Kratzer)

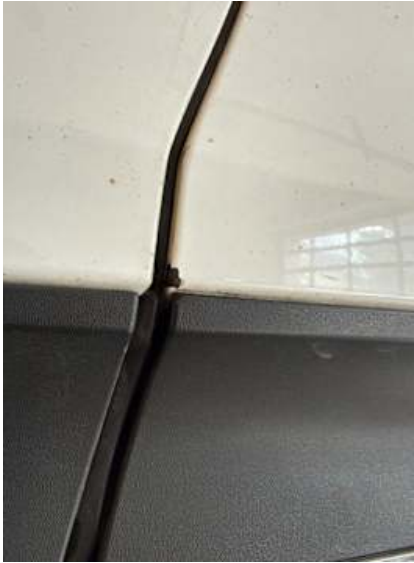
Türe hinten links (Rost)

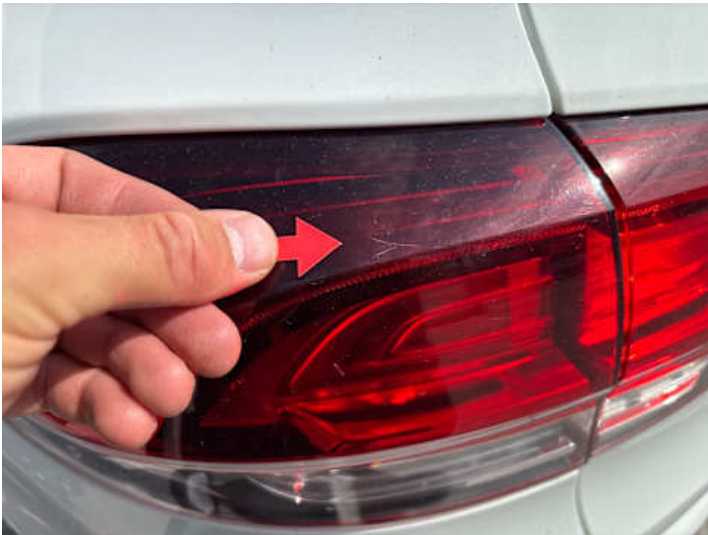
Rücklicht (links) (Kratzer)

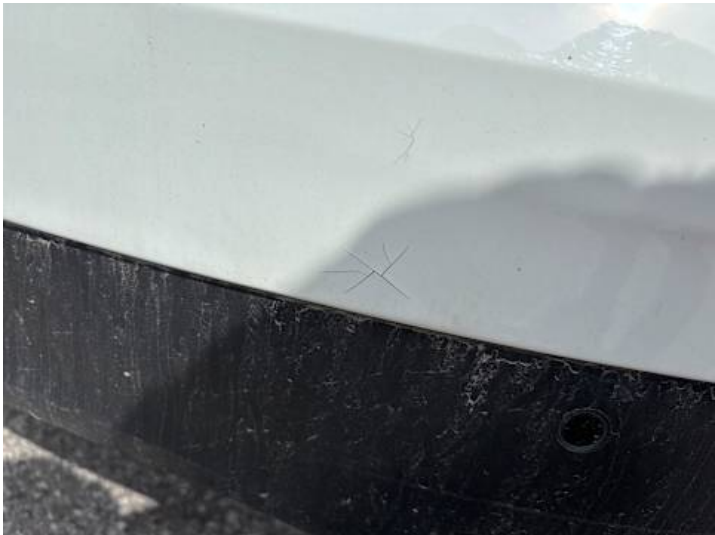
Stoßstange hinten (Riss/Bruch)

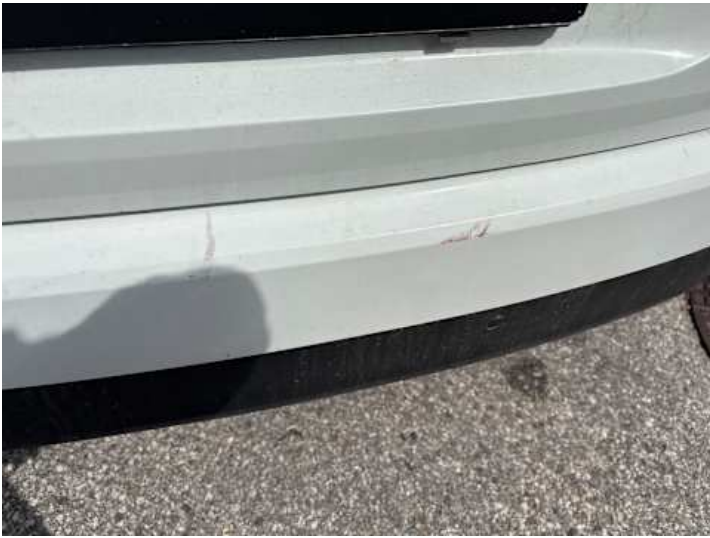
Stoßstange hinten (Kratzer)

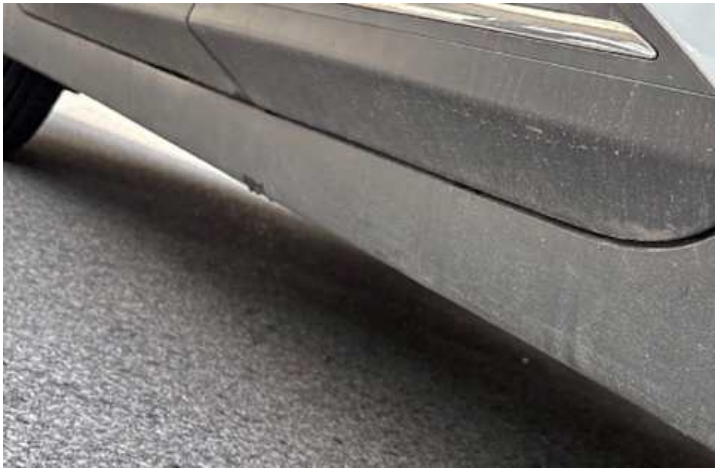
Schweller links (Kratzer)

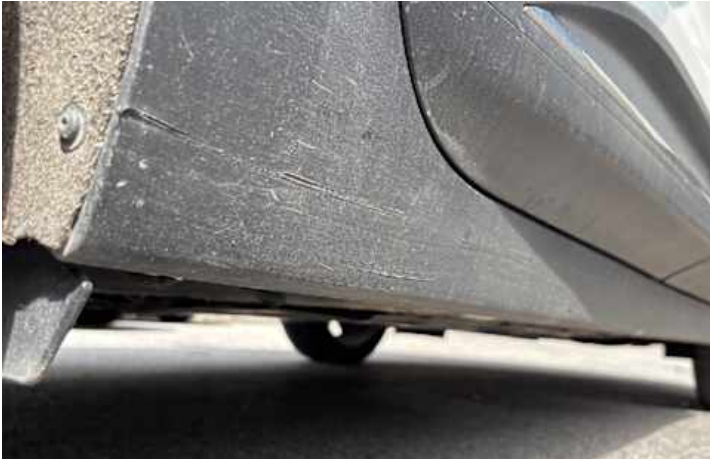
Schweller rechts (Kratzer)

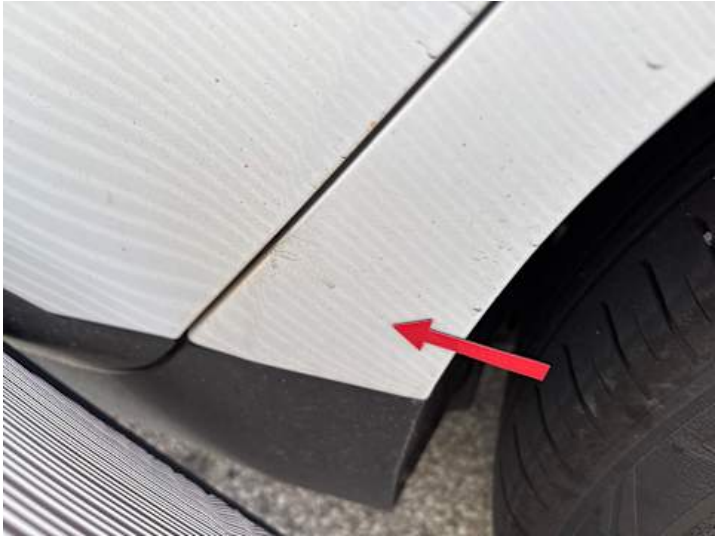
| Fahrzeugteil | Lackschichtdicke (in µm) | Fahrzeugteil | Lackschichtdicke (in µm) |
|---|---|---|---|
| Seitenteil hinten links | 150 | Seitenteil hinten rechts | 150 |

Seitenteil hinten links (Delle)

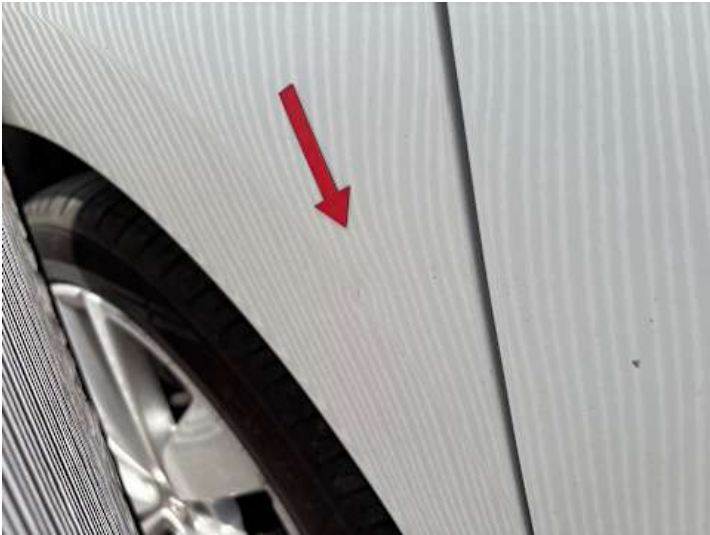
Seitenteil hinten rechts (Delle, Lackschaden)

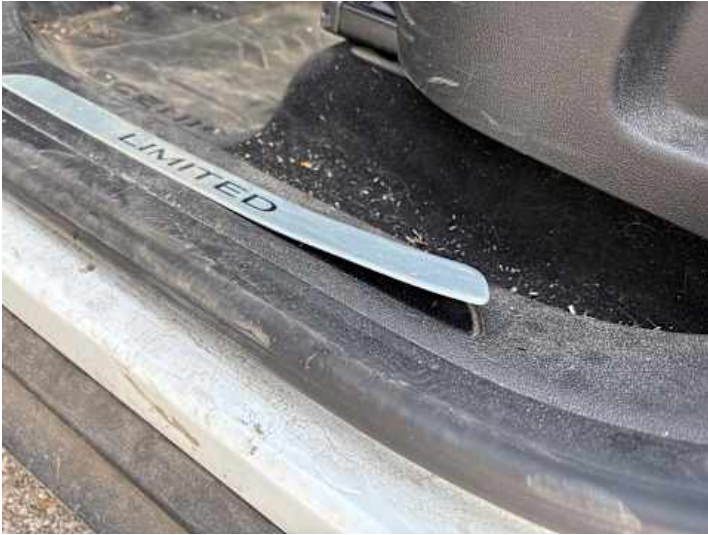
Innenraum (Diverse Schäden)

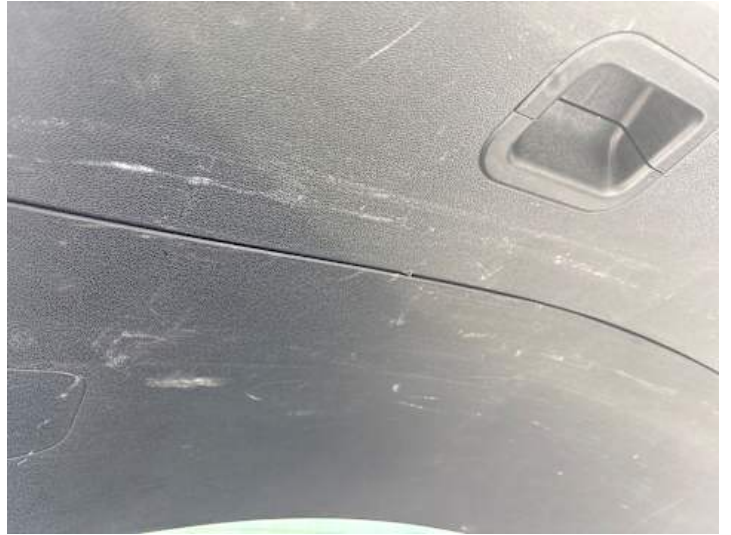
Innenraum (Kratzer)

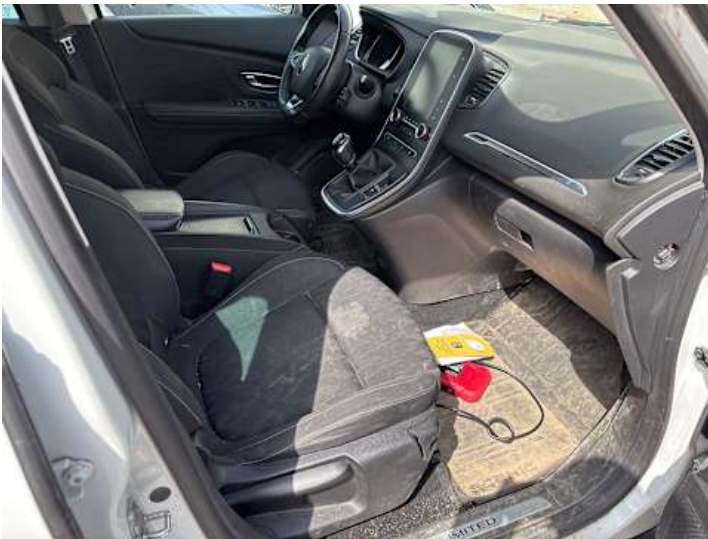
Innenraum (Verschmutzung)
