## Minderwertgutachten

#### Kia Xceed (2019->) Vision Plug-in Hybrid

| Fahrzeug-Ident.-Nr.: | U5YH5F1AGML017407 | Laufleistung abgelesen: | 40334 km |

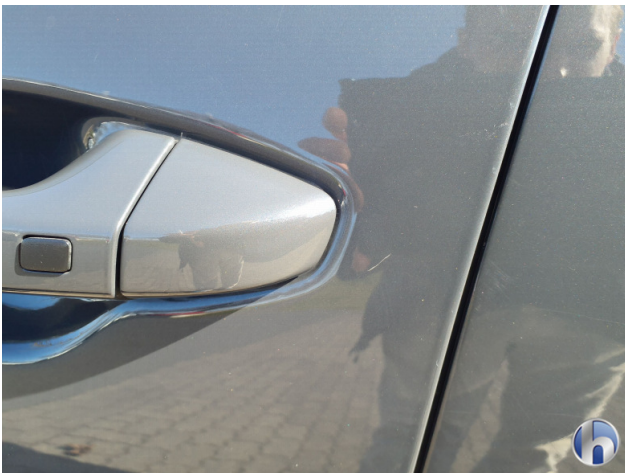
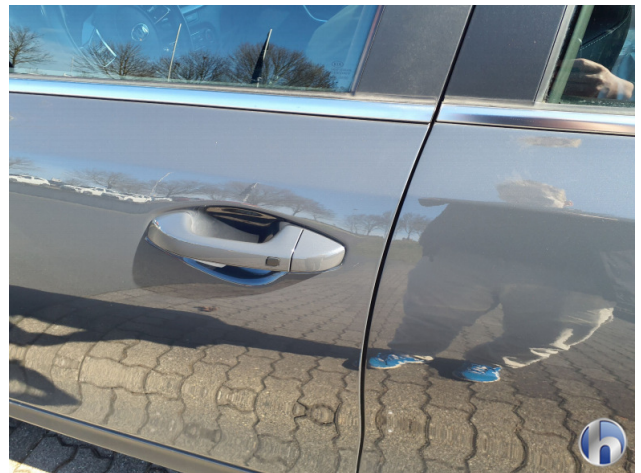
| Schaden | | | |
|---|---|---|---|
| 1. | Tür Vorne - Links | Kratzer | Smart Repair |

1. Tür Vorne - Links  
Kratzer - Smart Repai

1. Tür Vorne - Links  
Kratzer - Smart Repair

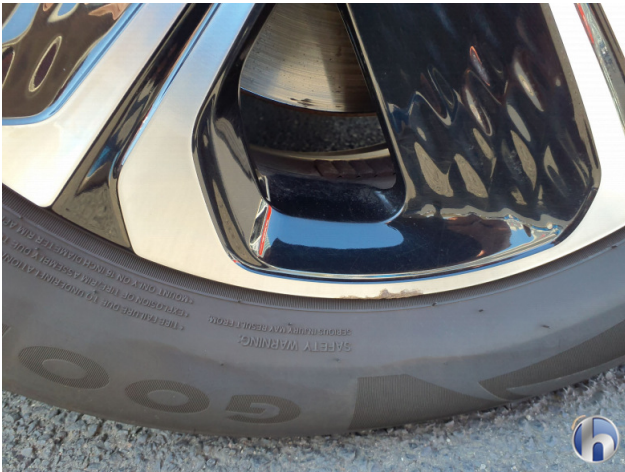
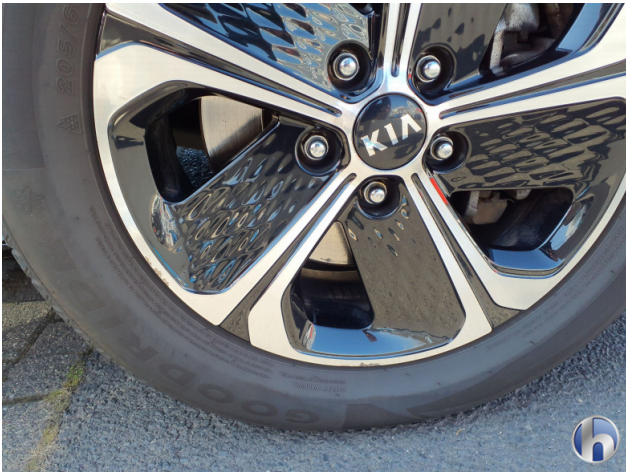
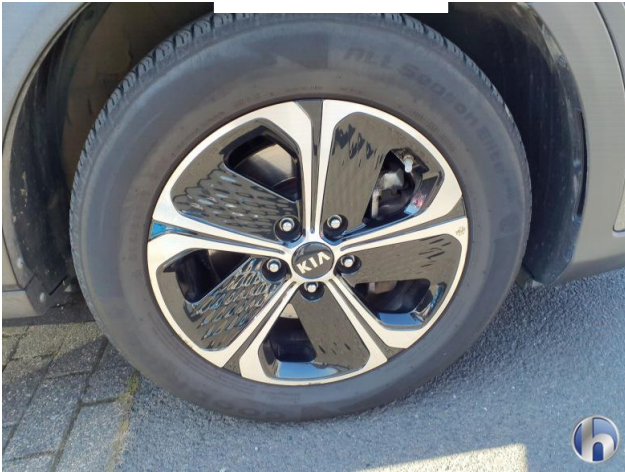
| Schaden | | | |
|---|---|---|---|
| 2. | Felge Vorne - Rechts | Kratzer | Smart Repair |

2. Felge Vorne - Rechts  
Kratzer - Smart Repair

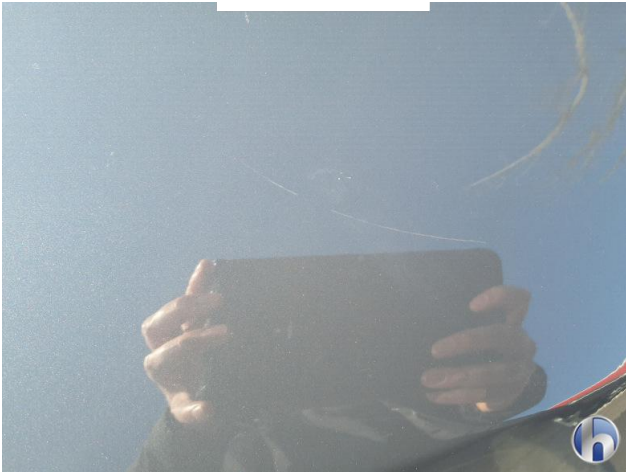
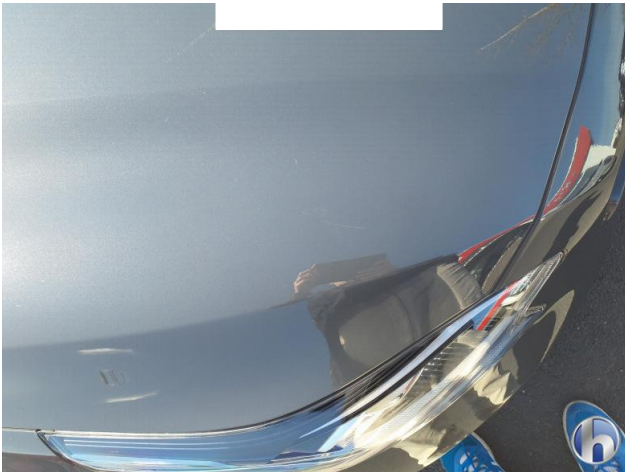
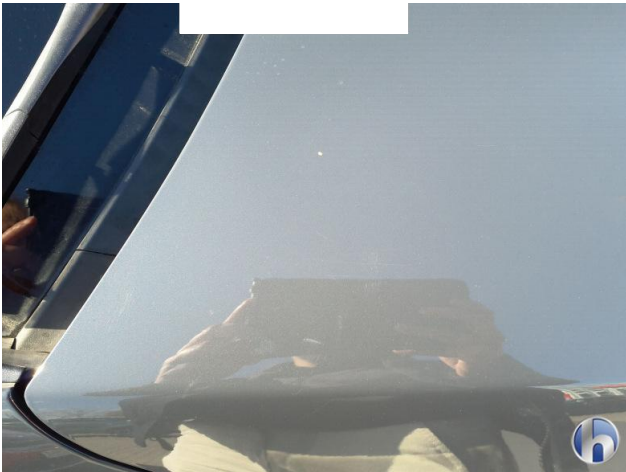
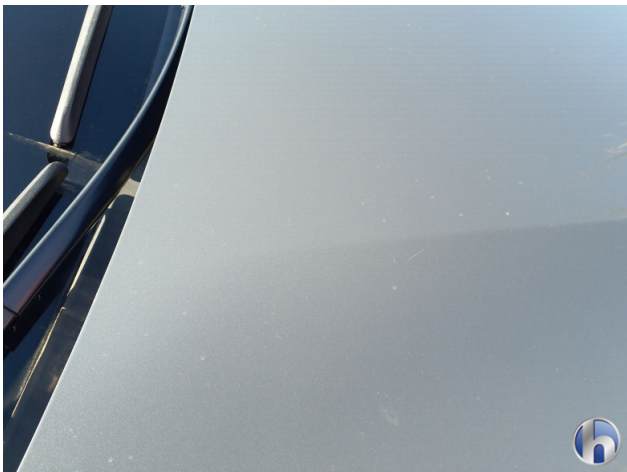
| Schaden | | | |
|---|---|---|---|
| 3. | Motorhaube | Kratzer | Lackieren |

3. Motorhaube  
Kratzer - Lackieren

3. Motorhaube  
**Kratzer - Lackieren**
