## Peugeot 208 Active

EZ 03/2017 | Kleinwagen | Benzin | Schaltgetriebe | 119.843km  
Besteuerung: Differenzbesteuert (§25a UStG)  
Fahrzeugstandort: 28\*\*\*  
Fahrzeug aufgenommen am: 06.08.2026

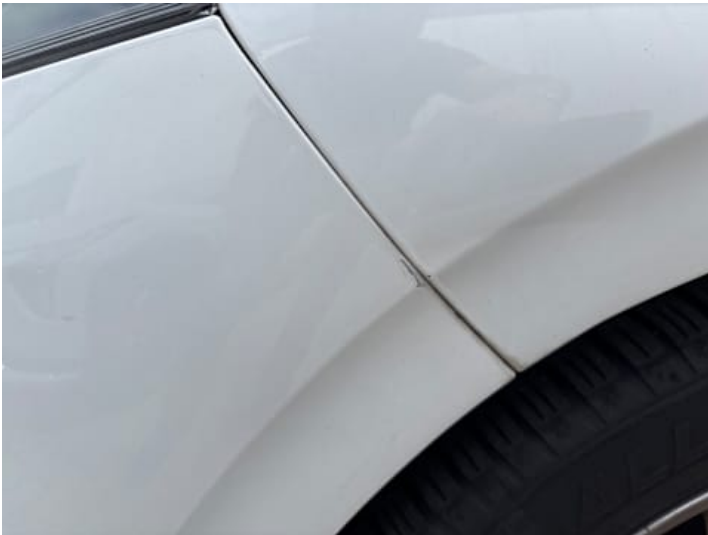
Stoßstange vorne (Lackschaden)

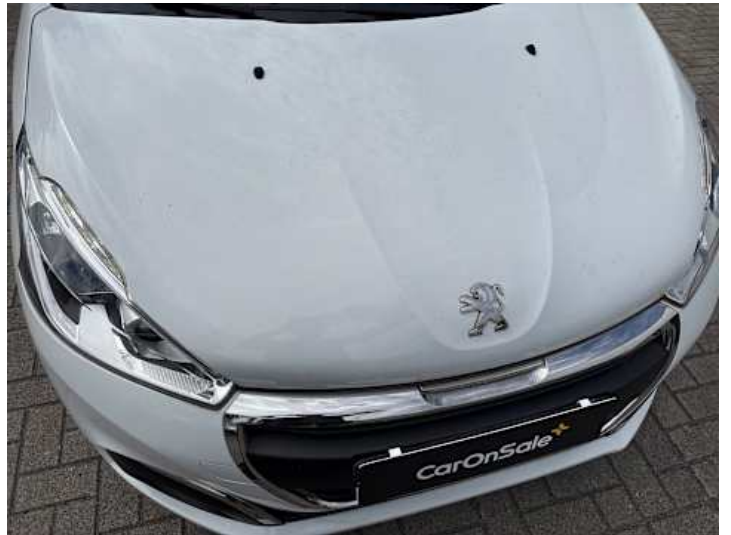
Motorhaube (Anderer Schaden): Haube klemmt

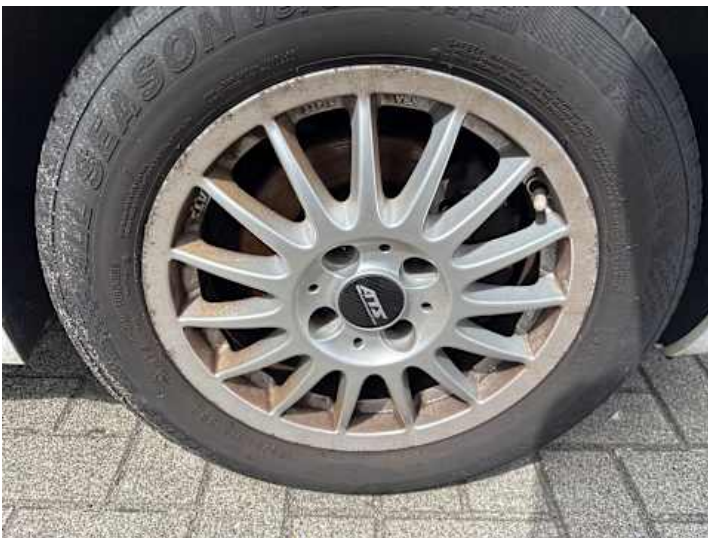
Rad (Kerben)

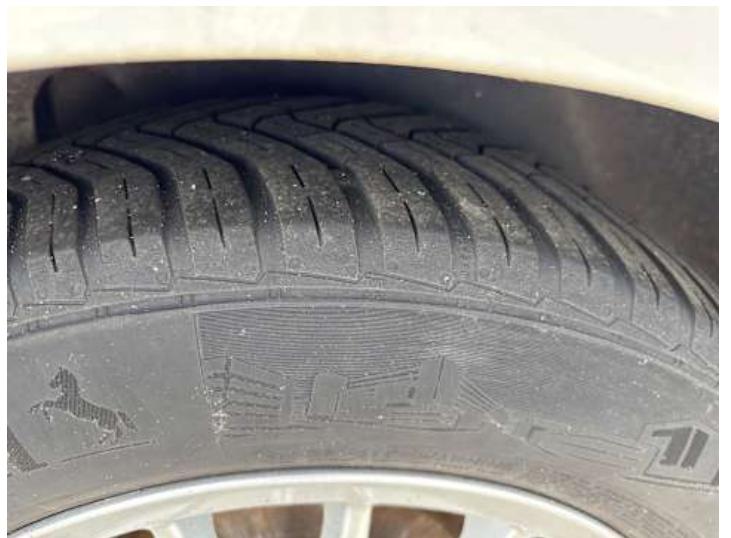
Rad (vehicle.damage-label.porous)

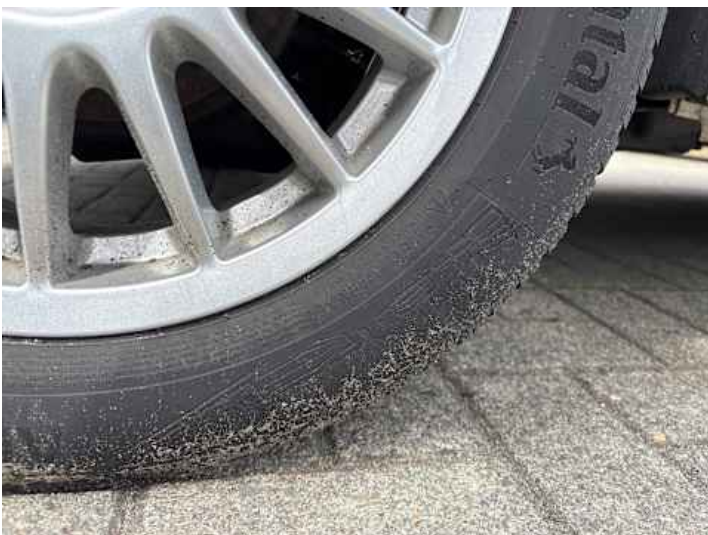
Rad (vehicle.damage-label.porous, Kerben)

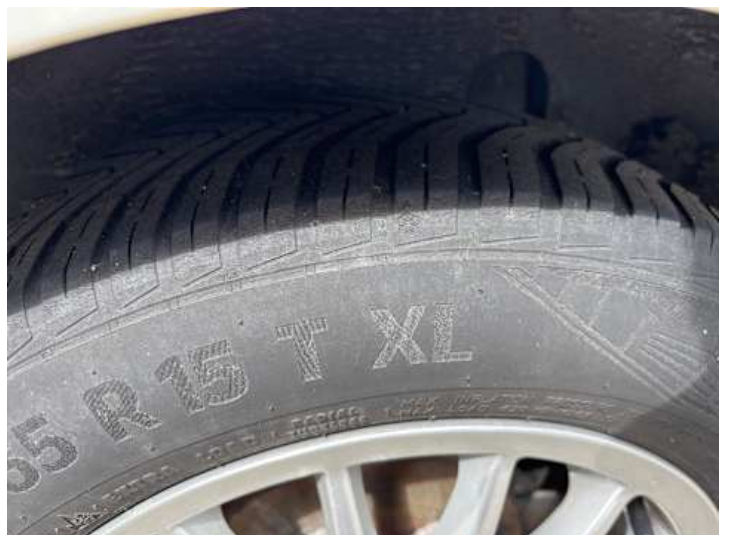
Rad (vehicle.damage-label.porous, Kerben)

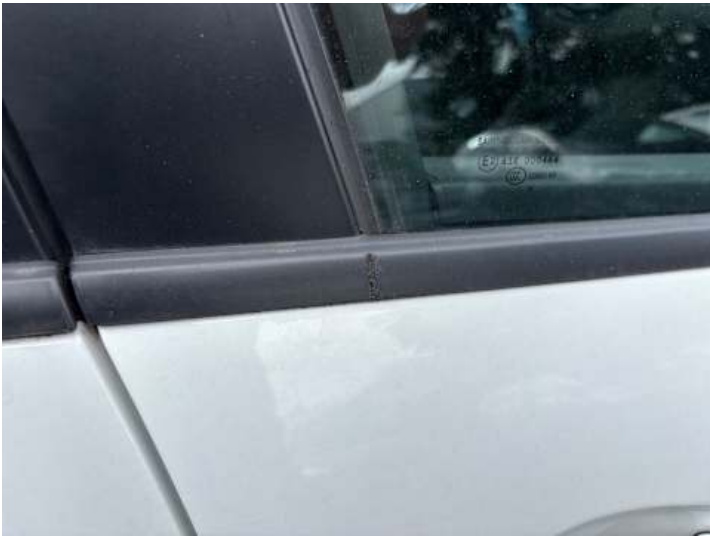
Beifahrertür (Lackschaden, Kratzer)

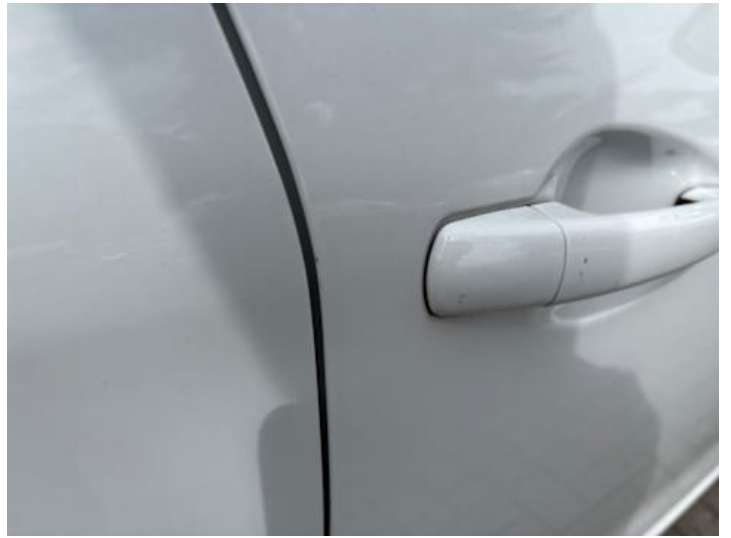
Beifahrertür (Lackschaden, Kratzer)

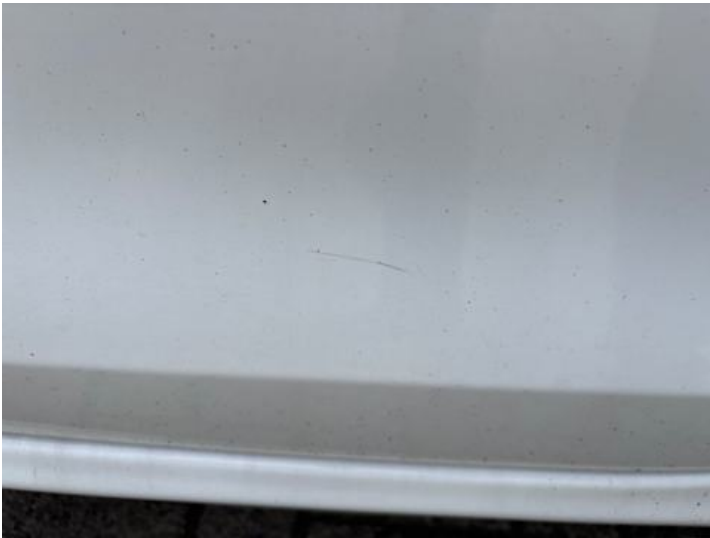
Türe hinten links (Kratzer)

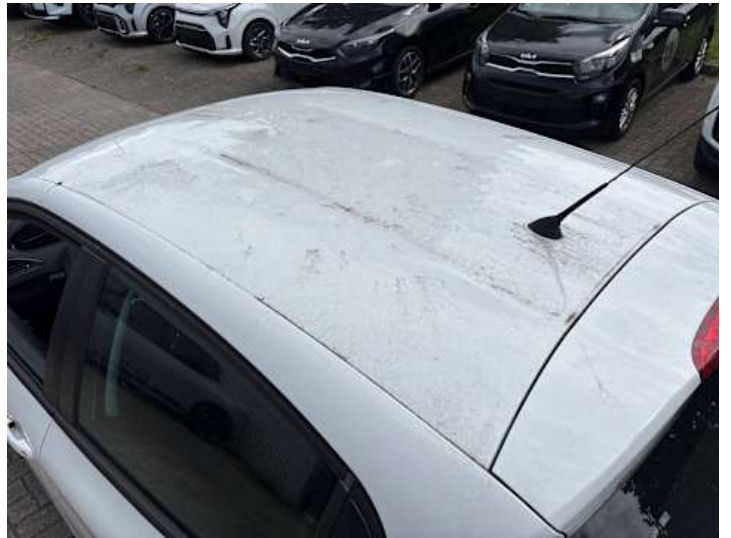
Dach (Anderer Schaden): Verschmutzung

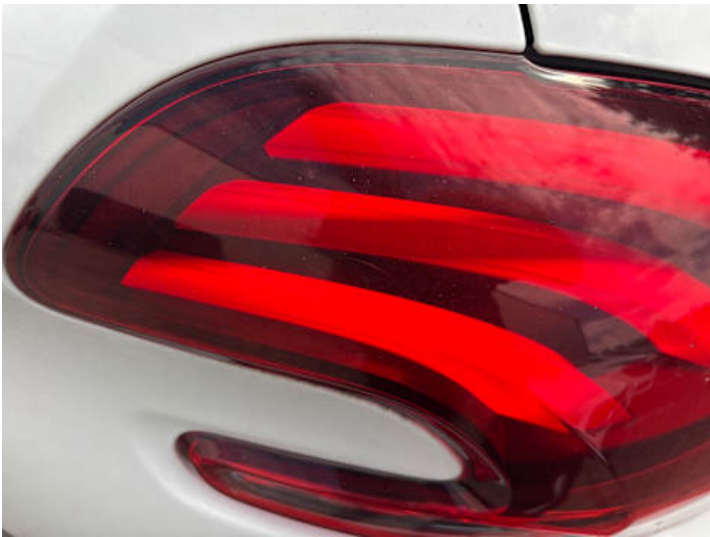
Rücklicht (links) (Kratzer)

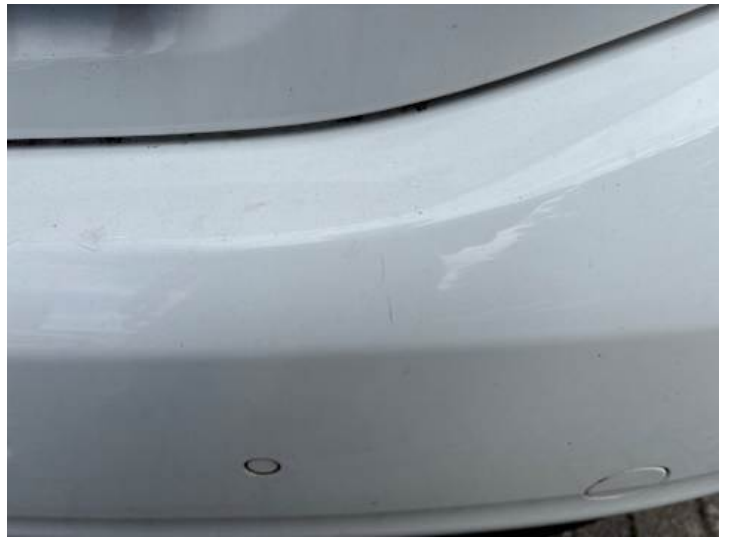
Stoßstange hinten (Kratzer)

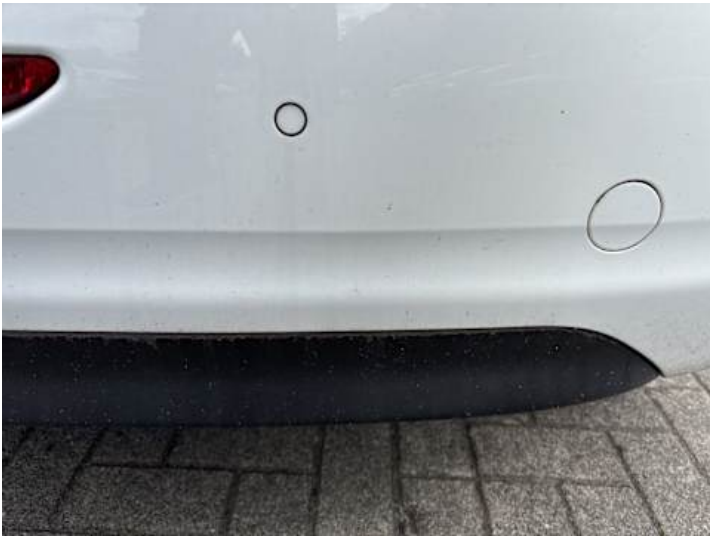
Stoßstange hinten (Kratzer)

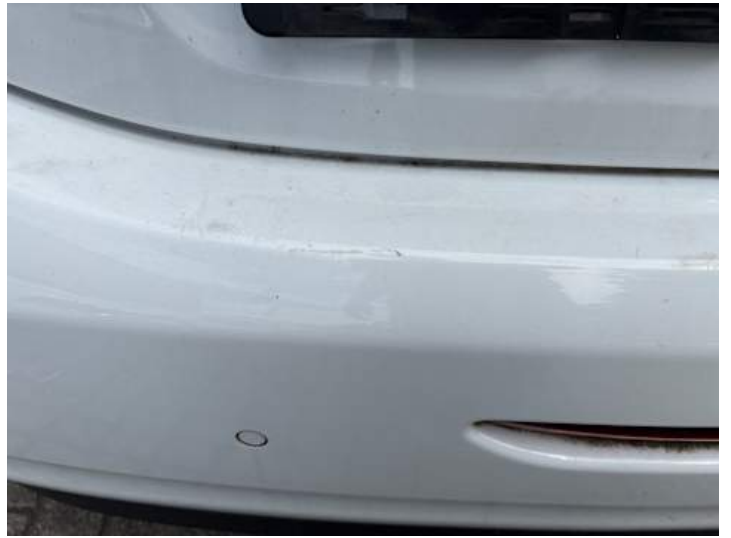
Stoßstange hinten (Kratzer)

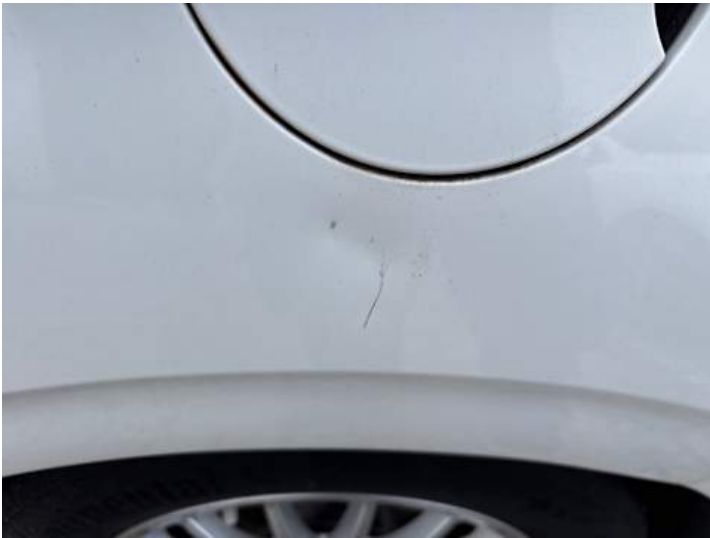
Seitenteil hinten links (Delle, Kratzer)

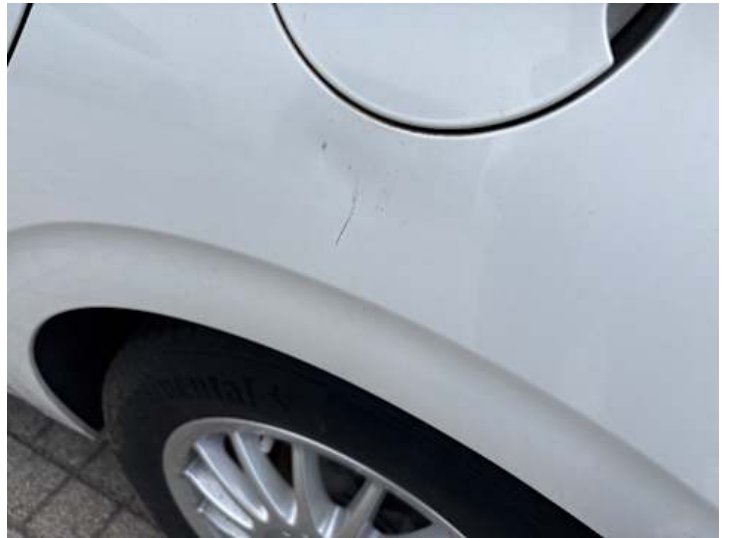
Seitenteil hinten links (Delle, Kratzer)

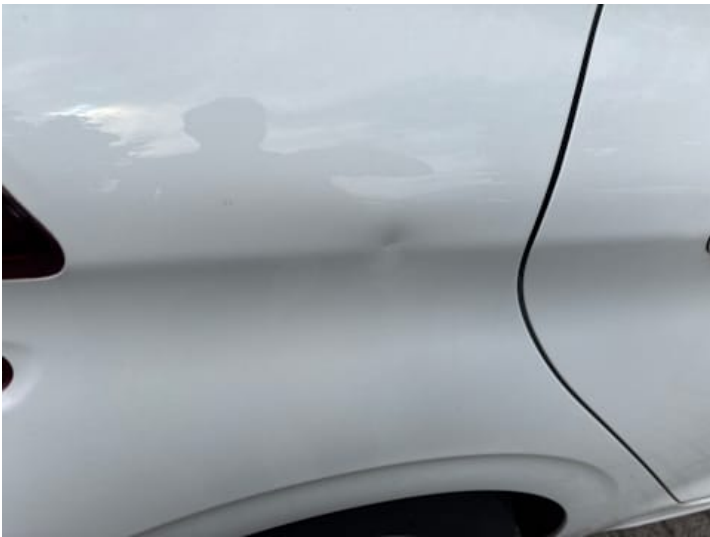
Seitenteil hinten rechts (Delle)

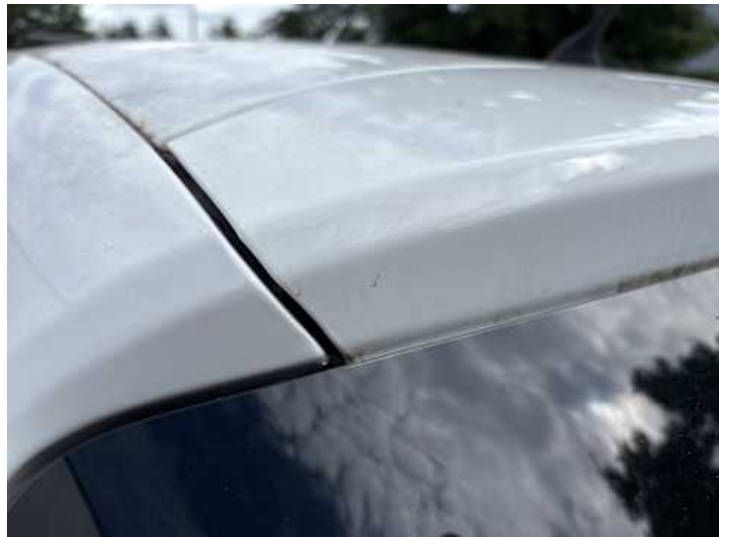
Heckklappe (Lackschaden)

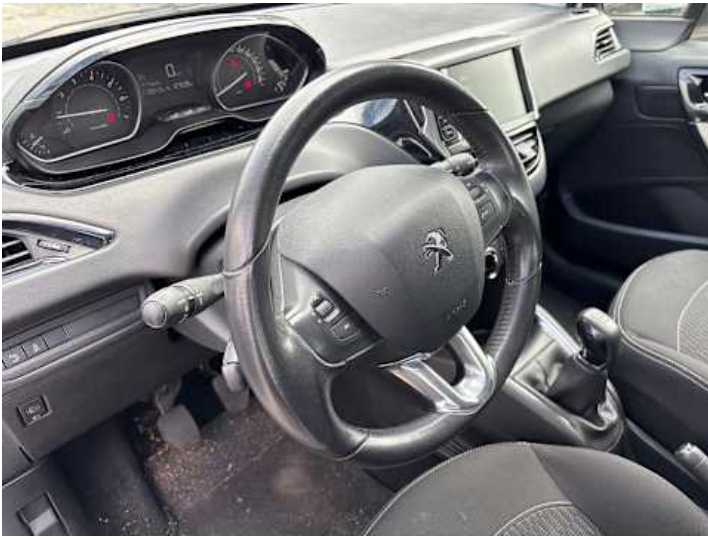
Innenraum (Verschleiß)

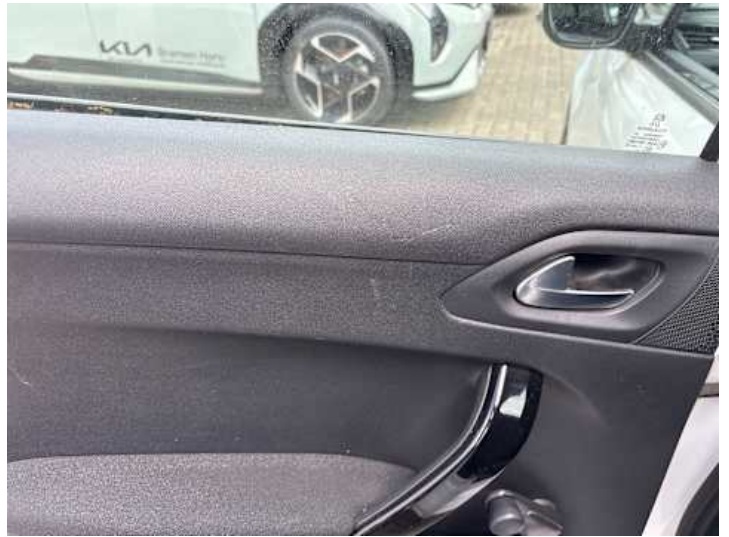
Innenraum (Kratzer)

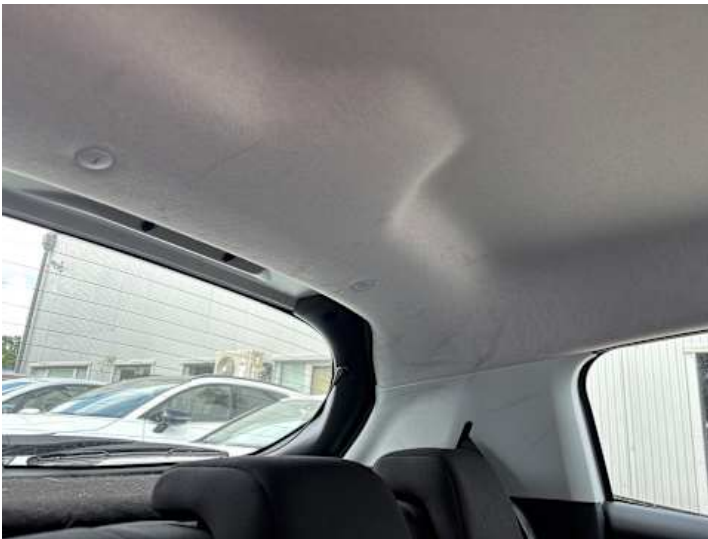
Innenraum (Kratzer)

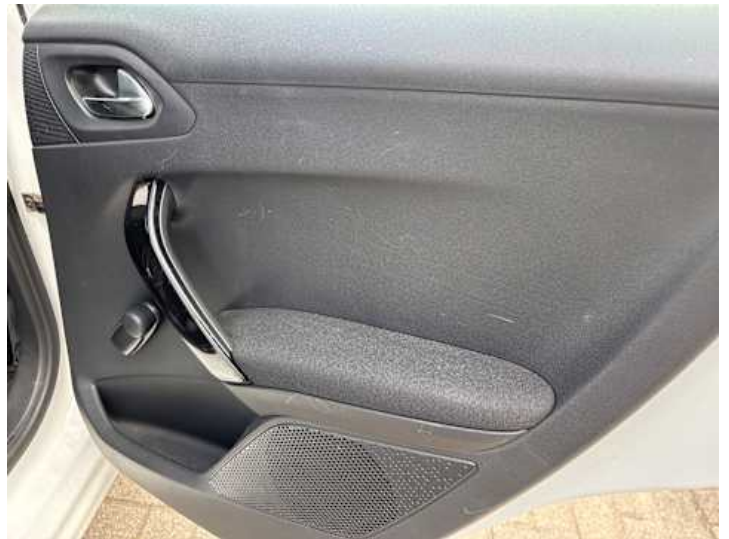
Innenraum (Kratzer)

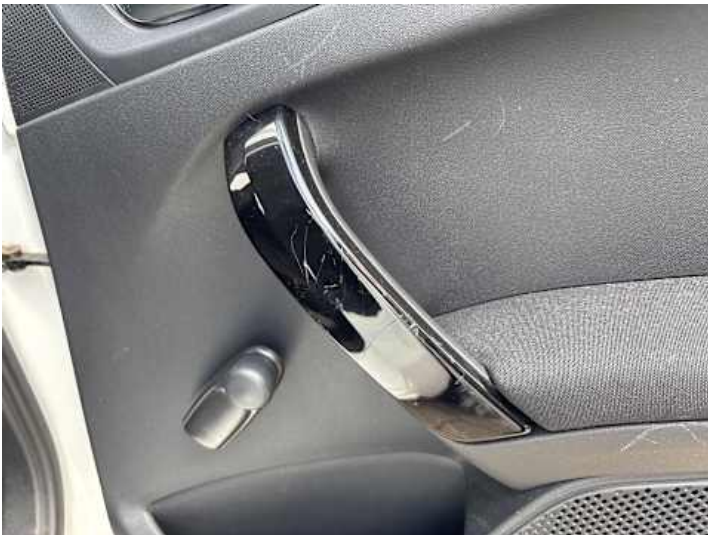
Innenraum (Kratzer)

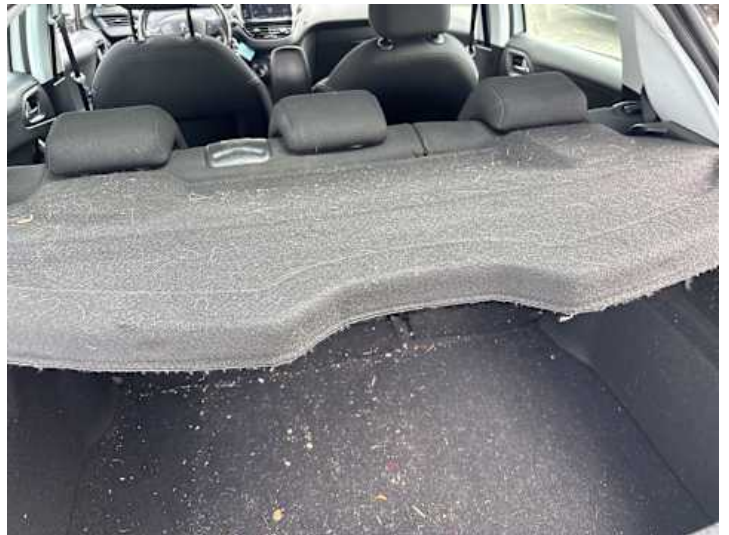
Innenraum (Tierhaare/Tiergeruch)

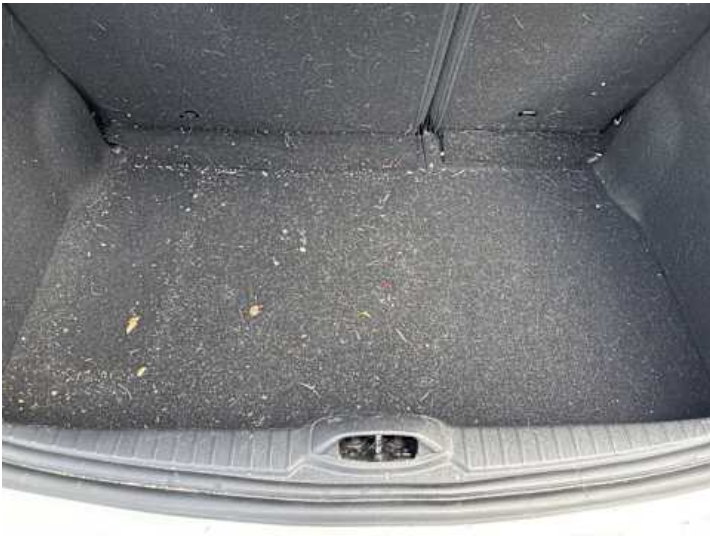
Innenraum (Tierhaare/Tiergeruch)

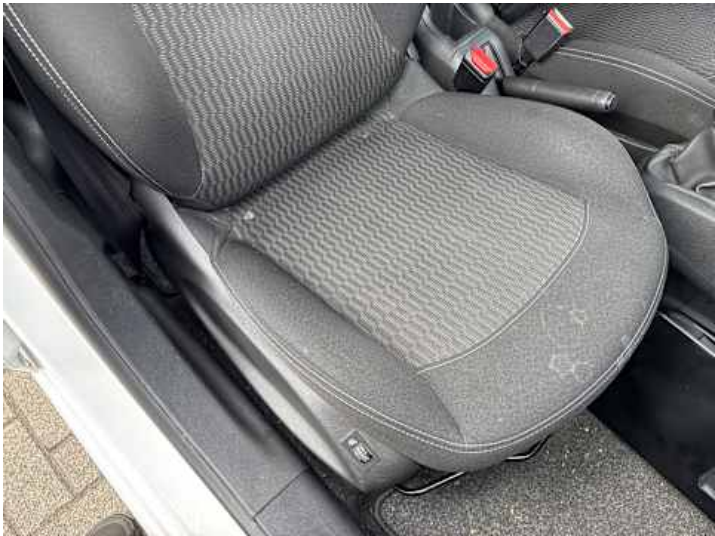
Innenraum (Verschmutzung)
