## Volkswagen Golf Plus Comfortline

EZ 09/2009 | Van | Benzin | Schaltgetriebe | 120.575km

Fahrzeug aufgenommen am: 17.07.2026

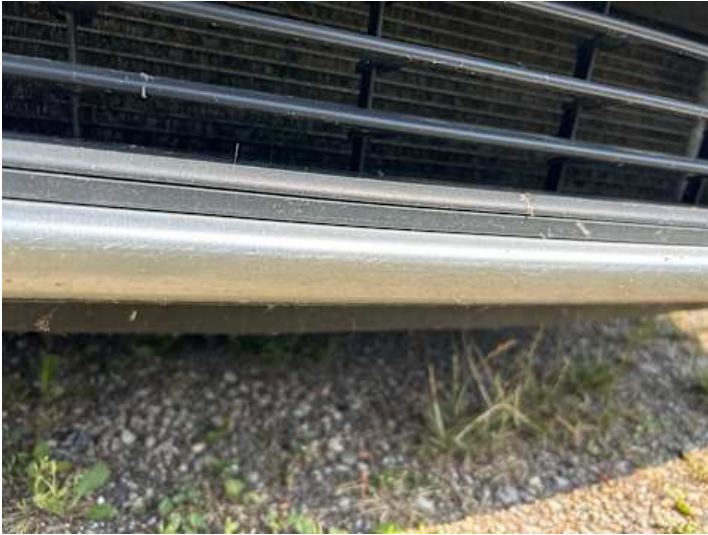
Stoßstange vorne (Kratzer)

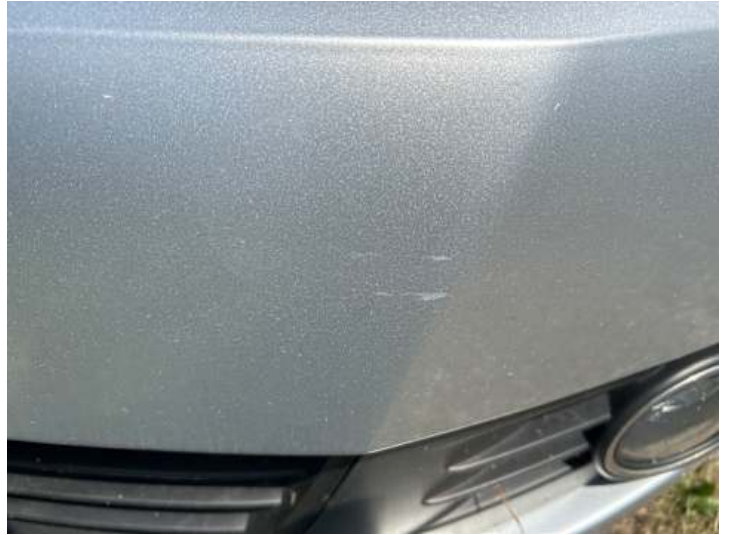
Stoßstange vorne (Kratzer)

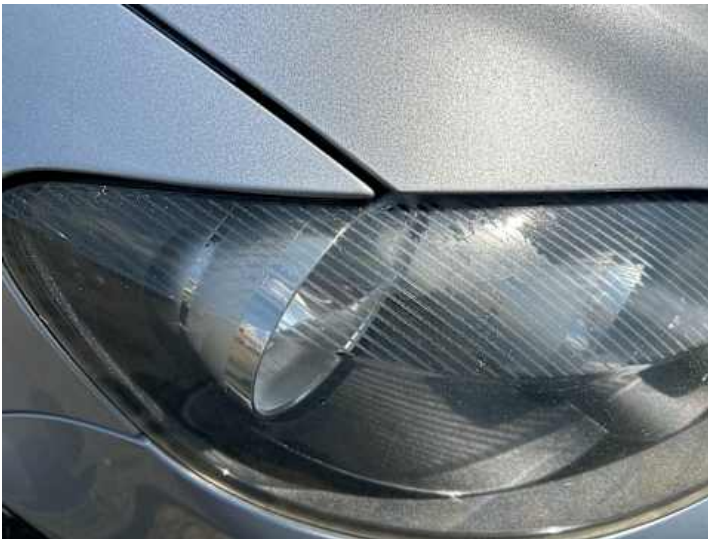
Scheinwerfer (rechts) (Anderer Schaden): Lackschaden

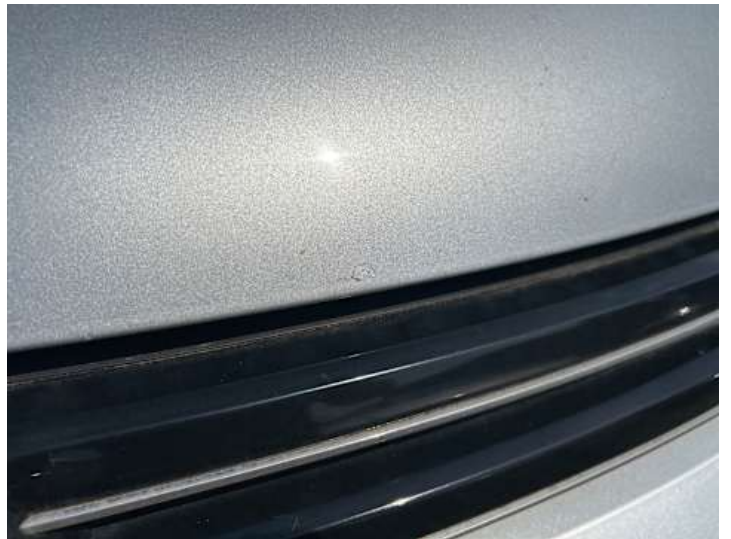
Motorhaube (Riss/Bruch, Lackschaden)

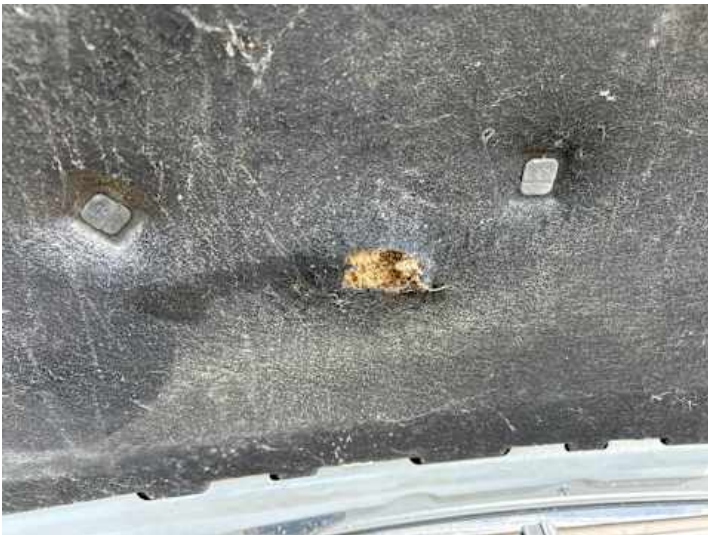
Motorhaube (Riss/Bruch, Lackschaden)

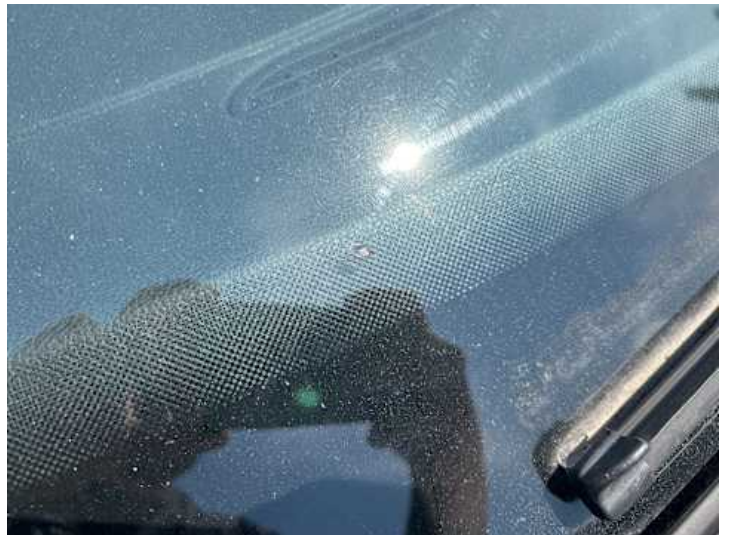
Windschutzscheibe (Riss/Bruch)

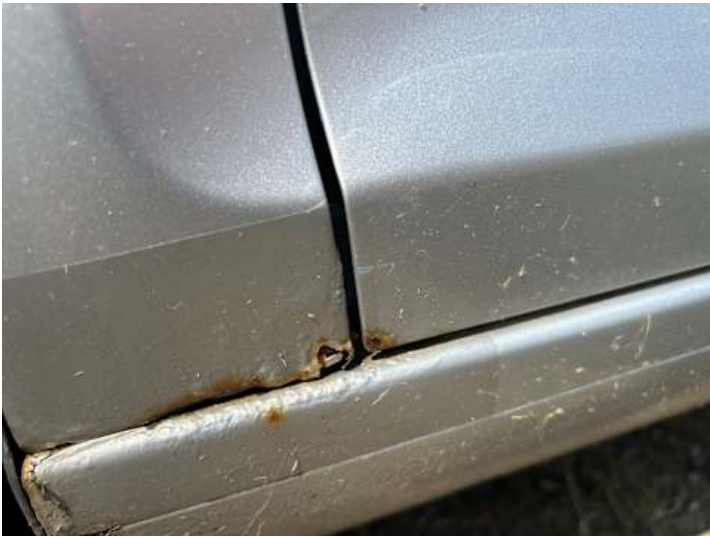
Fahrtür (Kratzer, Rost)

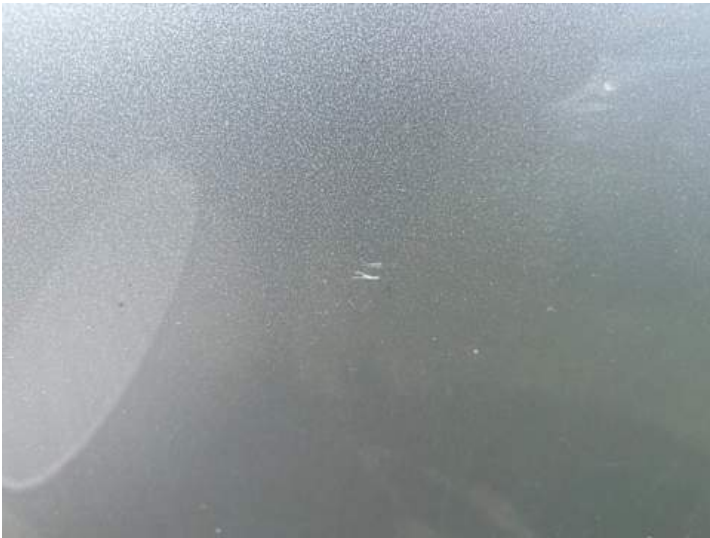
Türe hinten links (Kratzer)

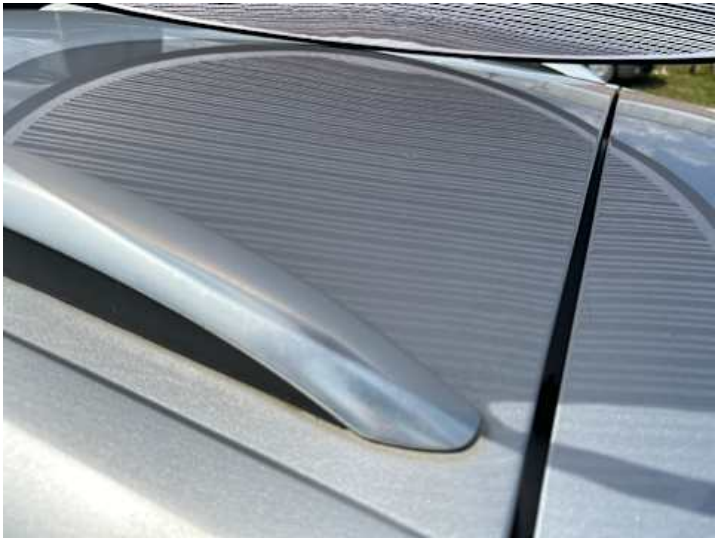
Dach (Lackschaden, Delle)

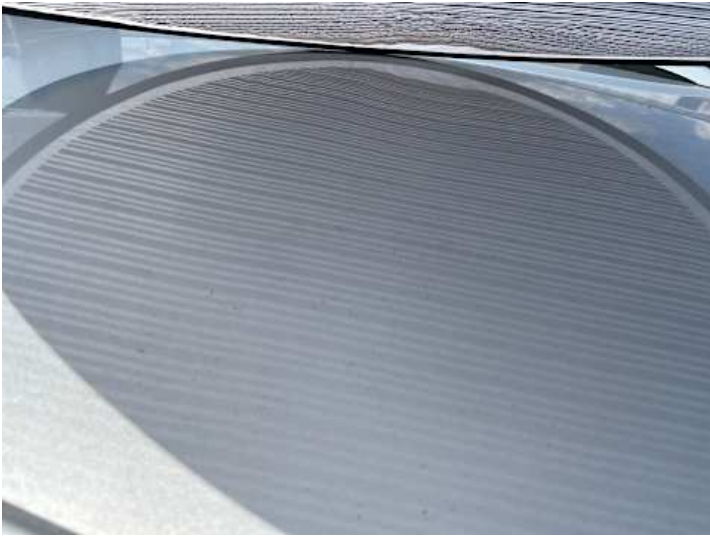
Dach (Lackschaden, Delle)

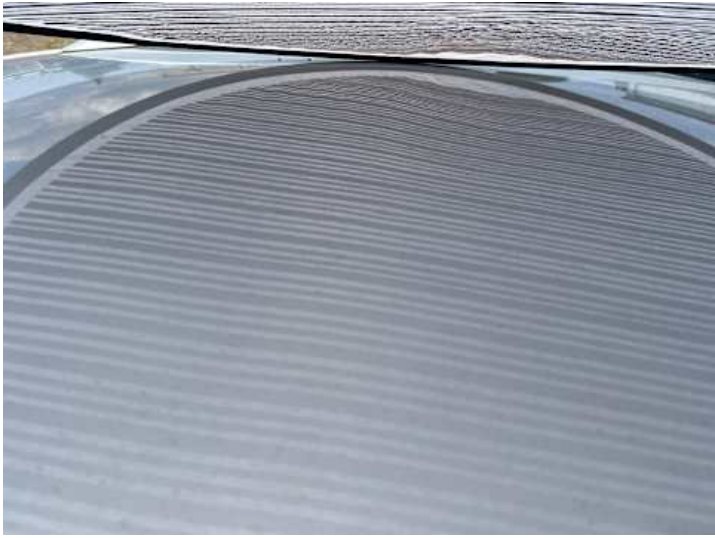
Dach (Lackschaden, Delle)

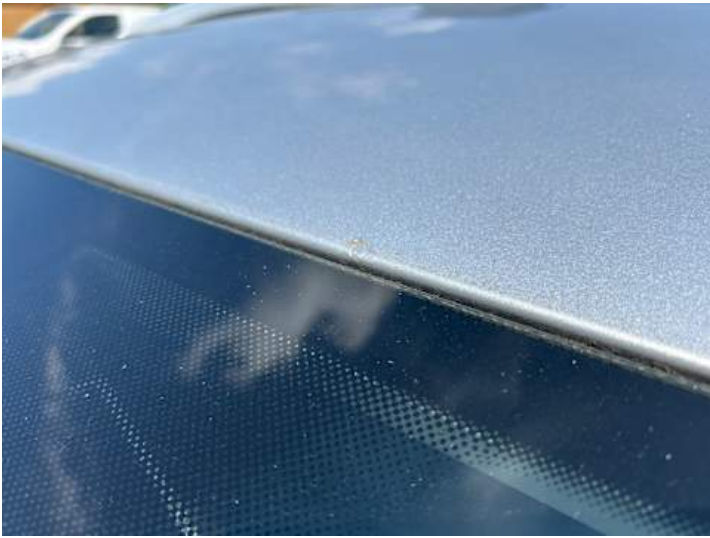
Dach (Lackschaden, Delle)

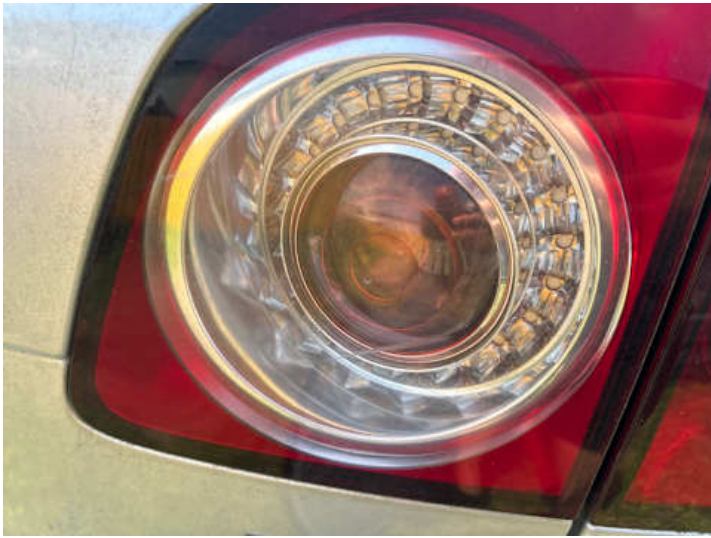
Rücklicht (rechts) (Kratzer)

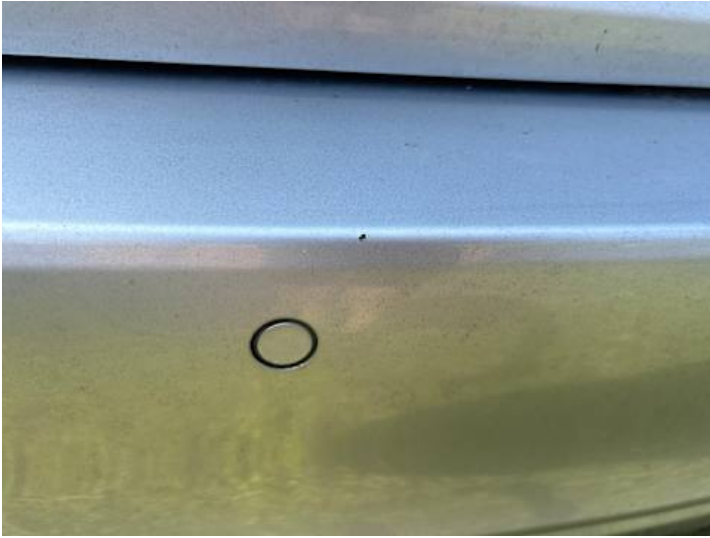
Stoßstange hinten (Kratzer)

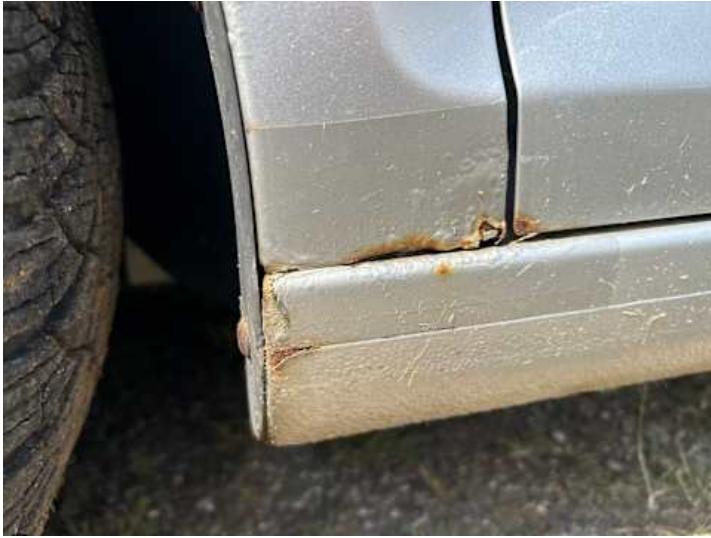
Schweller links (Rost)

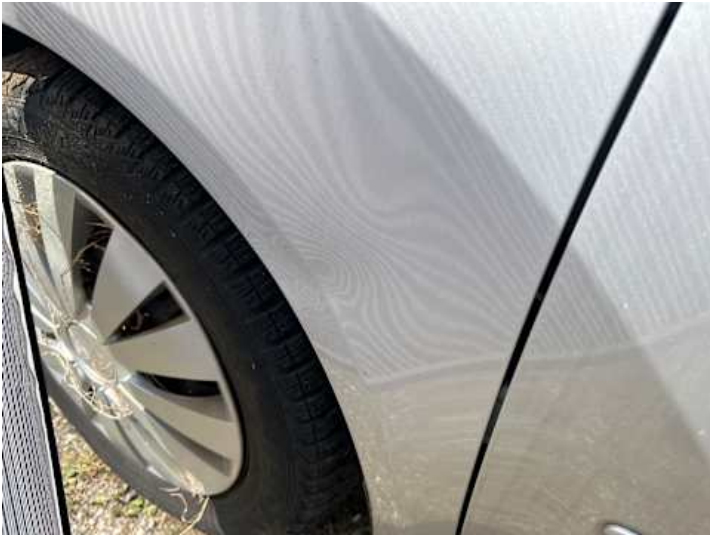
Kotflügel vorne links (Rost, Verformung)

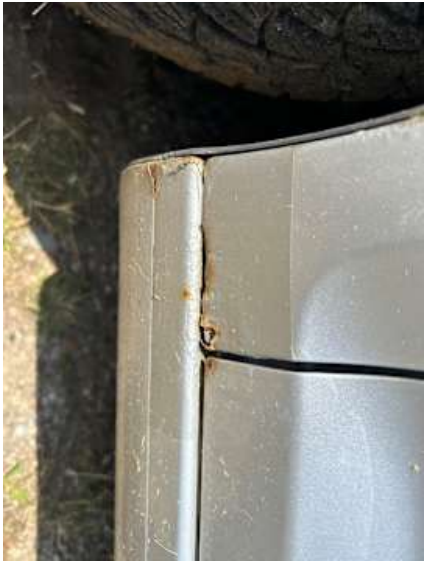
Kotflügel vorne links (Rost, Verformung)

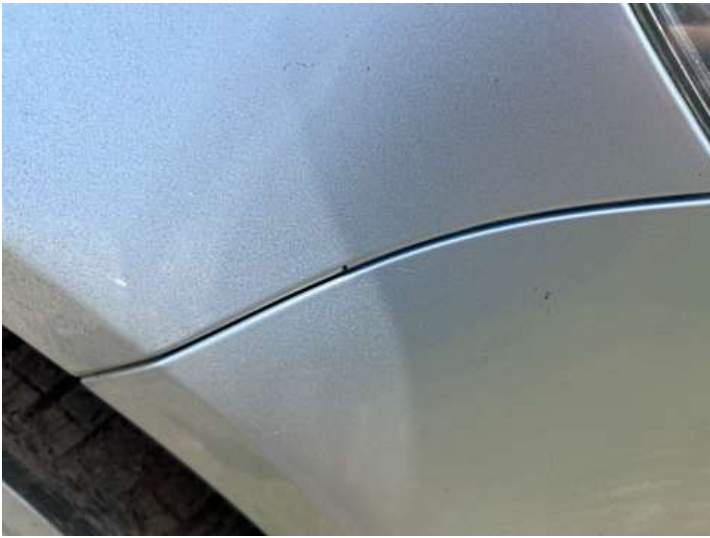
Kotflügel vorne rechts (Steinschlag)

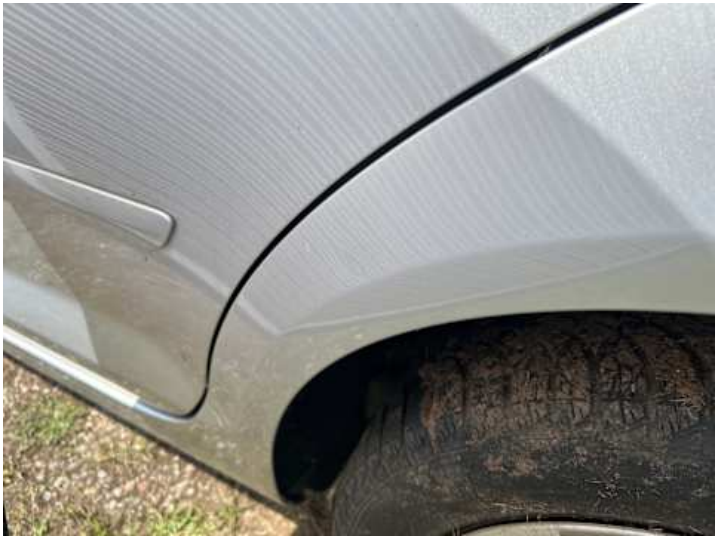
| Fahrzeugteil | Lackschichtdicke (in µm) | Fahrzeugteil | Lackschichtdicke (in µm) |
|---|---|---|---|
| Seitenteil hinten links | 165 | Seitenteil hinten rechts | 130 |

Seitenteil hinten links (Delle)

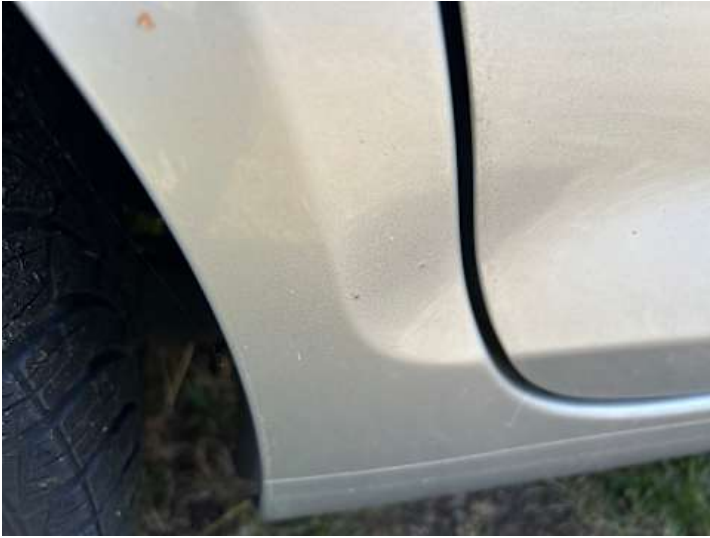
Seitenteil hinten rechts (Lackschaden)

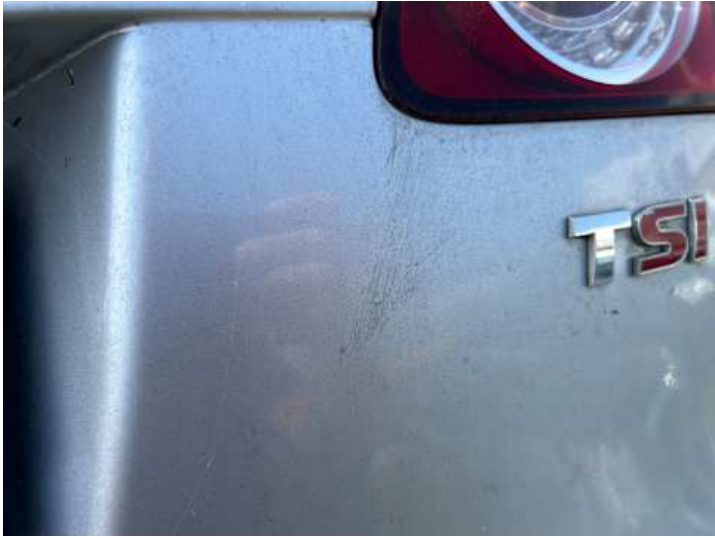
Heckklappe (Kratzer, Lackschaden)

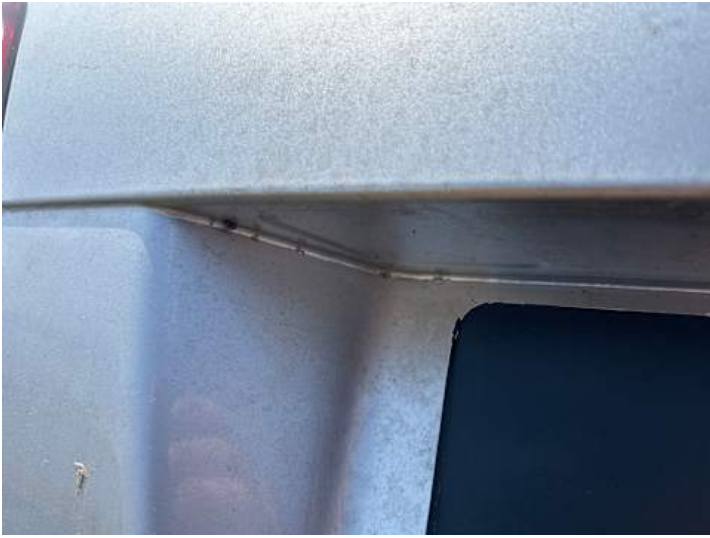
Heckklappe (Kratzer, Lackschaden)

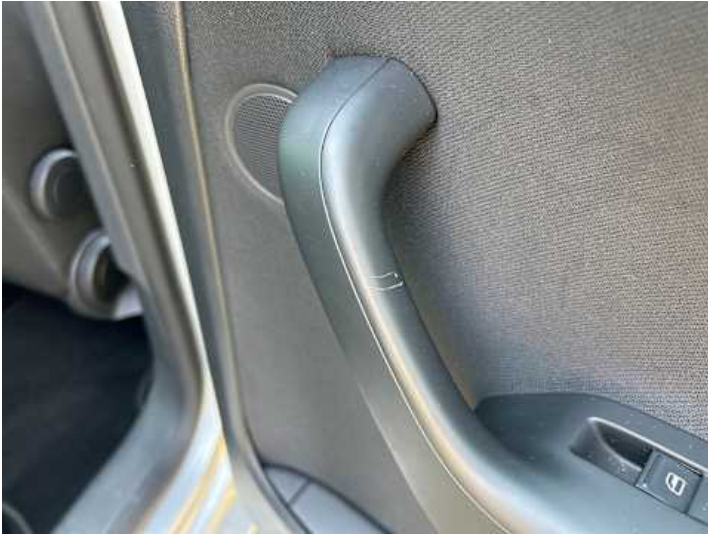
Innenraum (Kratzer, Verschleiß)

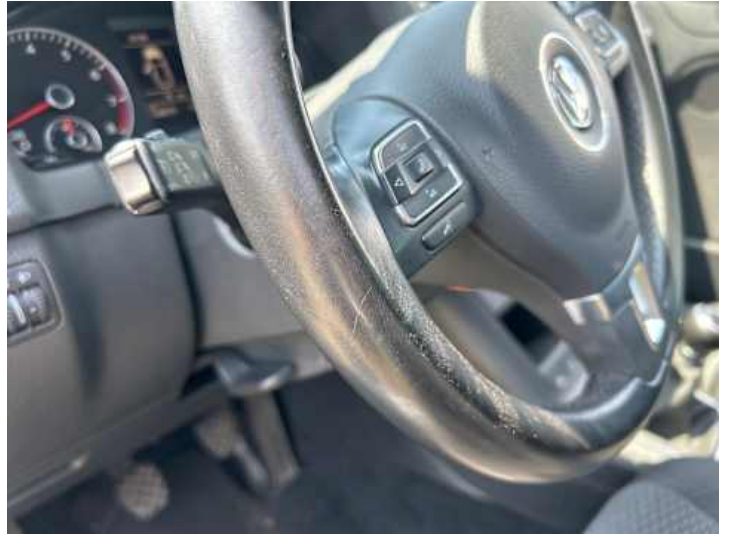
Innenraum (Kratzer, Verschleiß)
