## Hyundai i10 Style

EZ 03/2017 | Kleinwagen | Benzin | Automatikgetriebe | 113.544km  
Besteuerung: Differenzbesteuert (§25a UStG)  
Fahrzeugstandort: 55\*\*\*  
Fahrzeug aufgenommen am: 17.08.2026

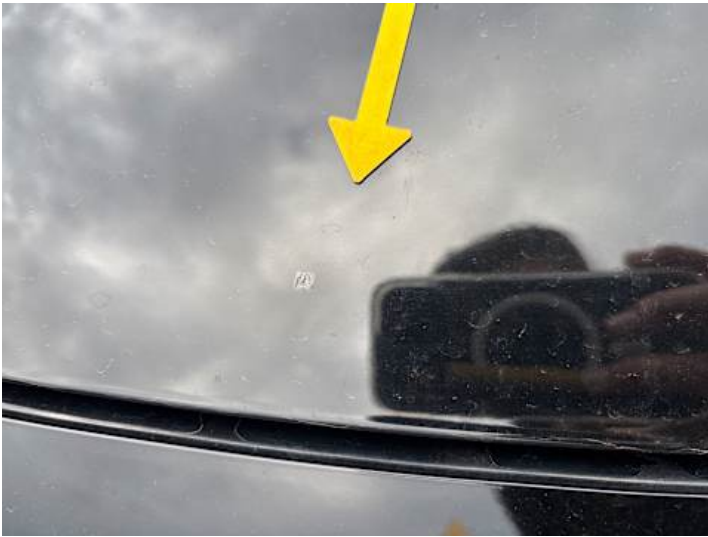
Motorhaube (Unsachgemäß instand gesetzt)

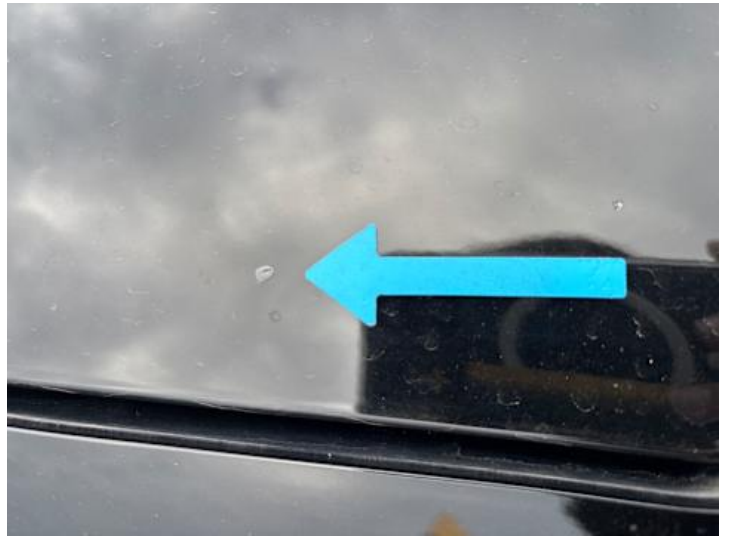
Motorhaube (Unsachgemäß instand gesetzt)

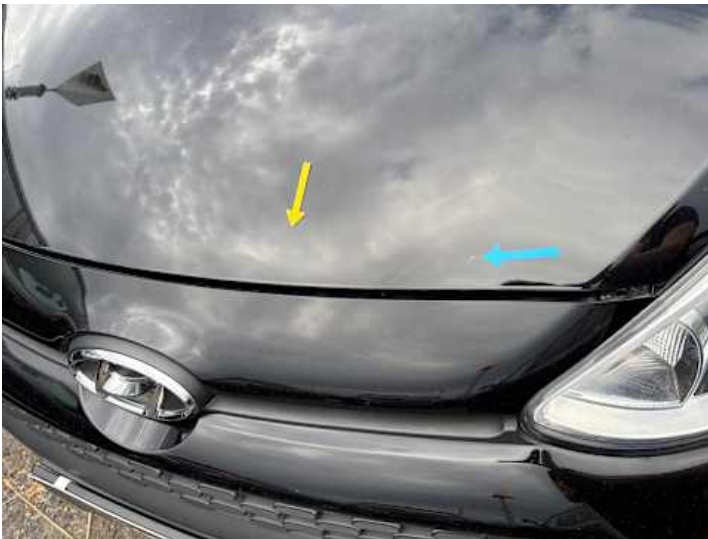
Motorhaube (Unsachgemäß instand gesetzt)

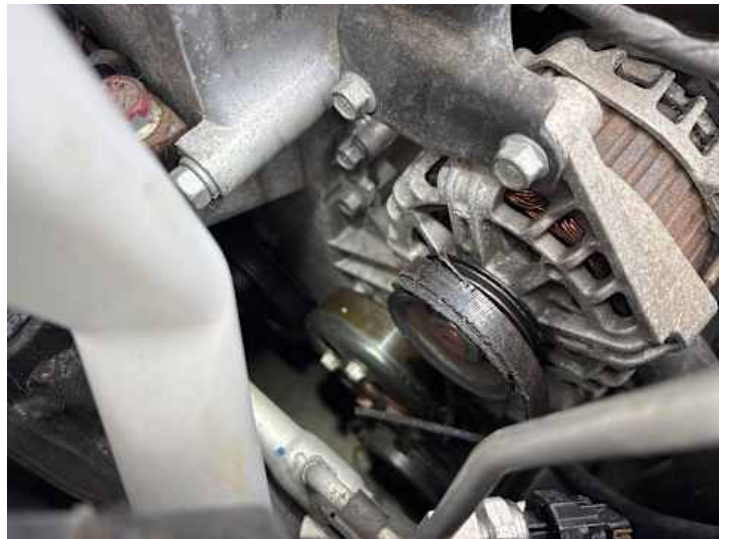
| Unterer Motorbereich | Andere: Keilriemen gerissen siehe Schäden Motorhaube;<br>Bei dem Kühlwasser: Unter Minimum; |

Motorhaube (Anderer Schaden): Keilriemen gerissen

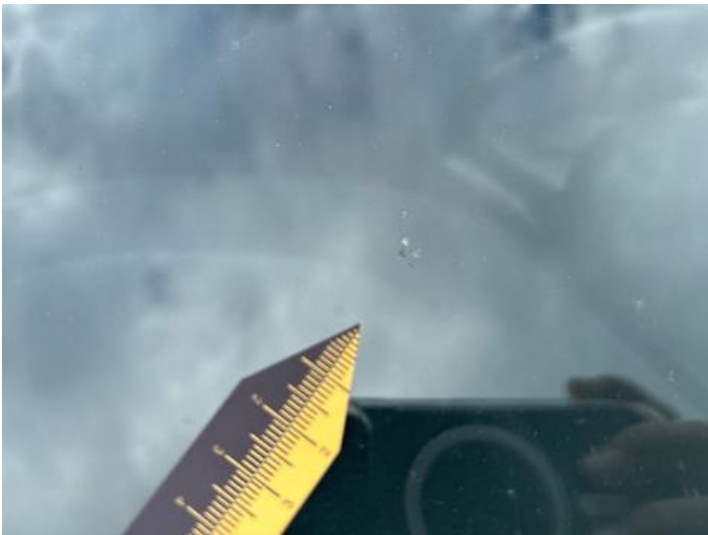
Windschutzscheibe (Steinschlag)

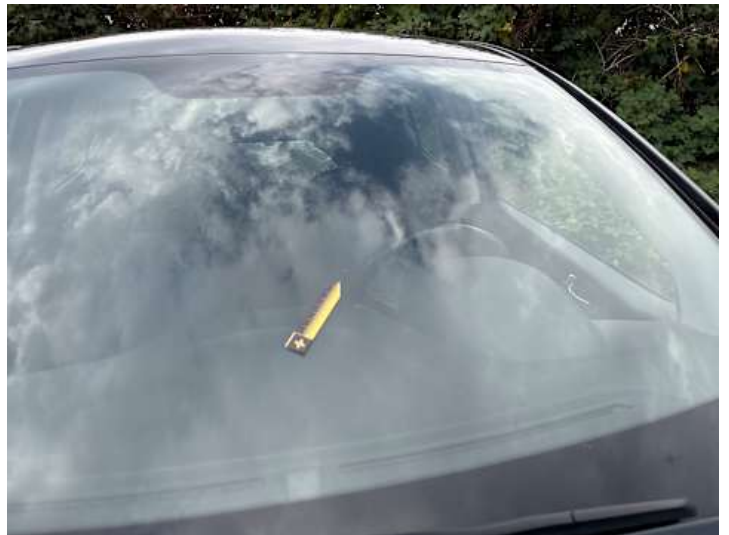
Windschutzscheibe (Steinschlag)

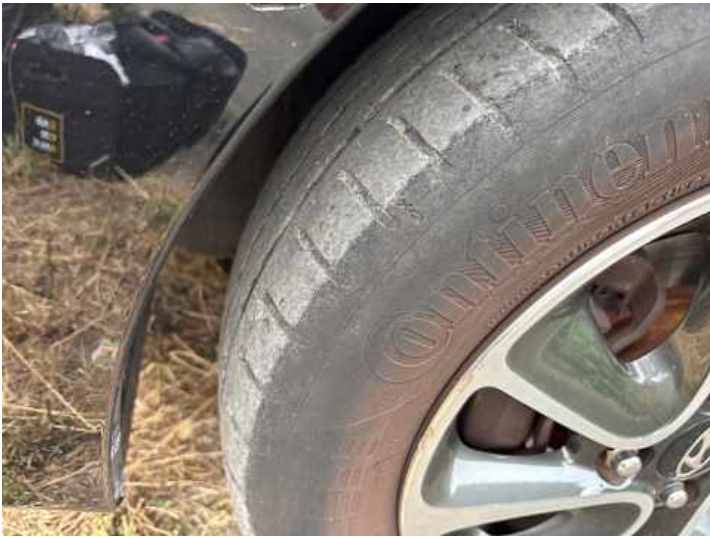
Rad (vehicle.damage-label.porous)

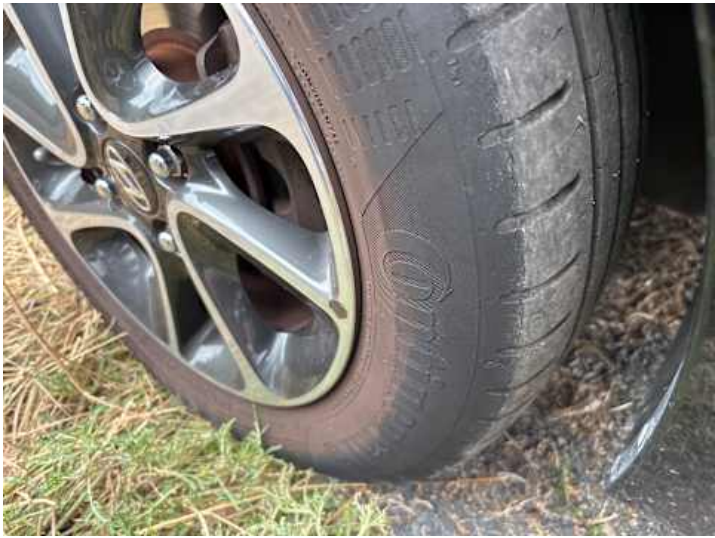
Rad (vehicle.damage-label.porous)

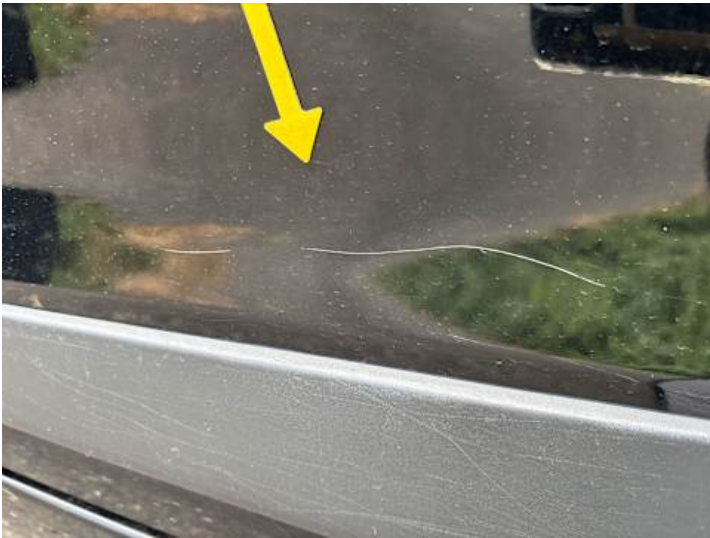
Fahrtür (Kratzer)

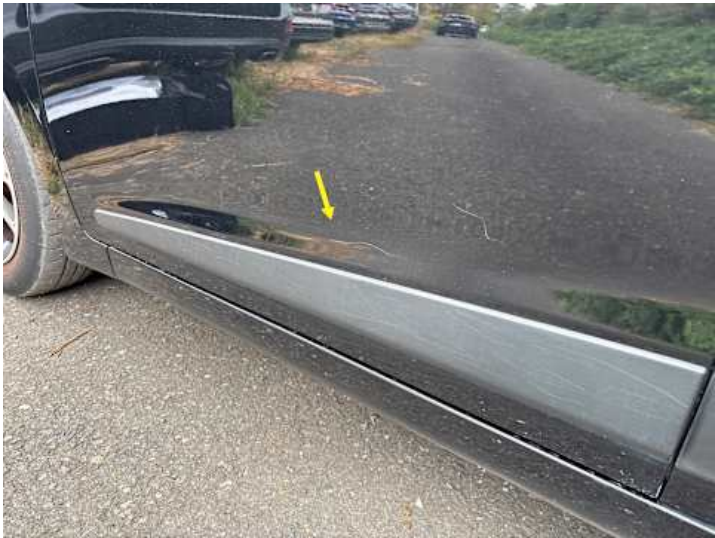
Fahrtür (Kratzer)

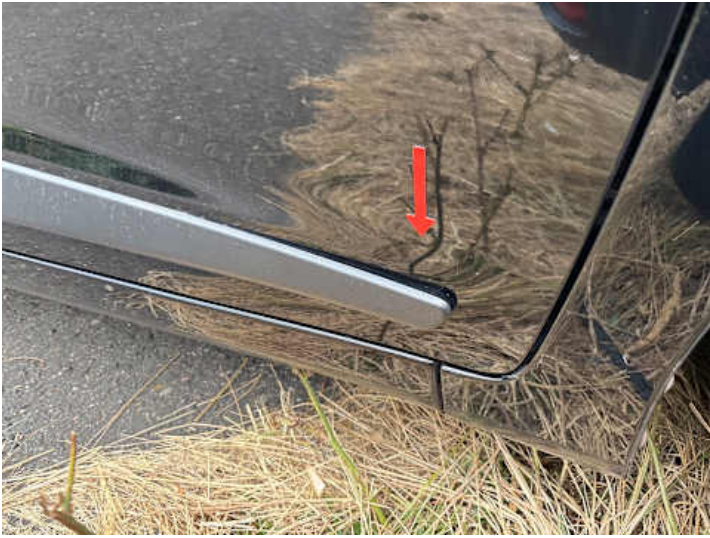
Beifahrtür (Spaltmaße ungenau)

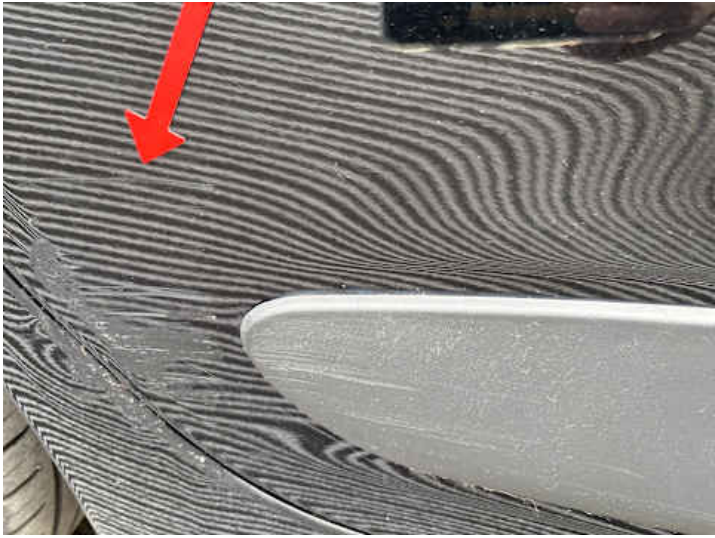
Türe hinten rechts (Lackschaden, Delle)

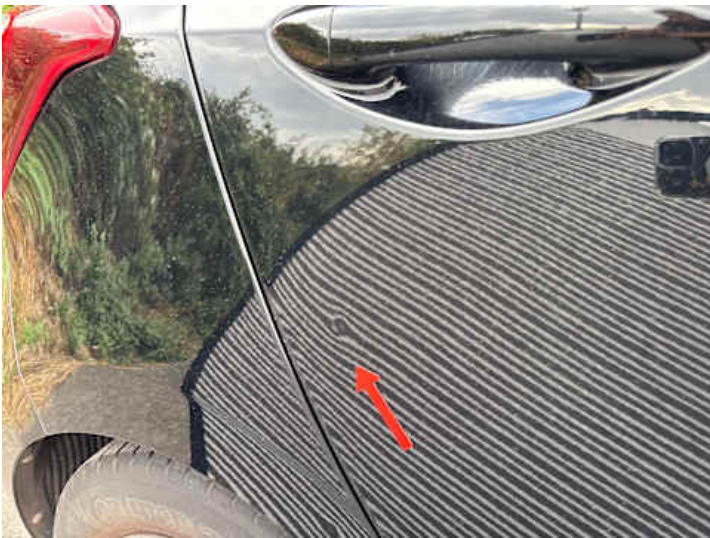
Türe hinten rechts (Delle)

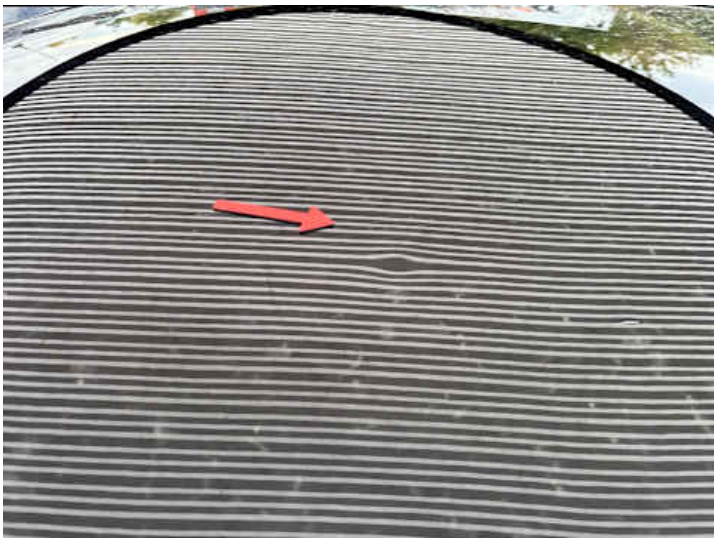
Dach (Delle)

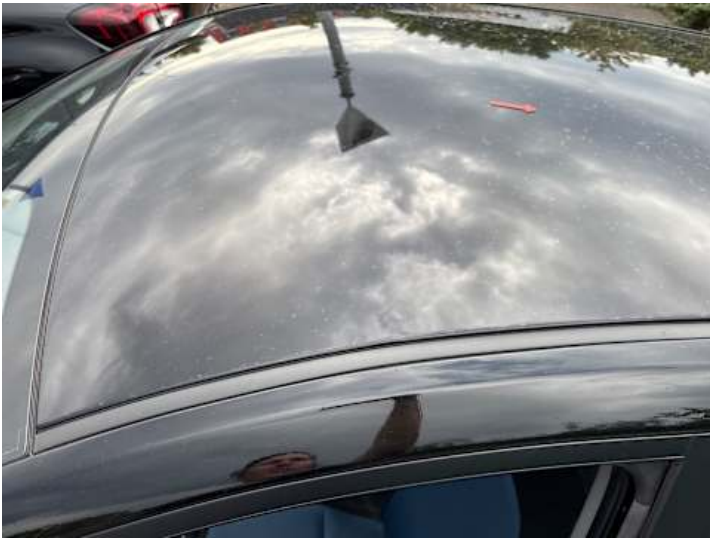
Dach (Delle)

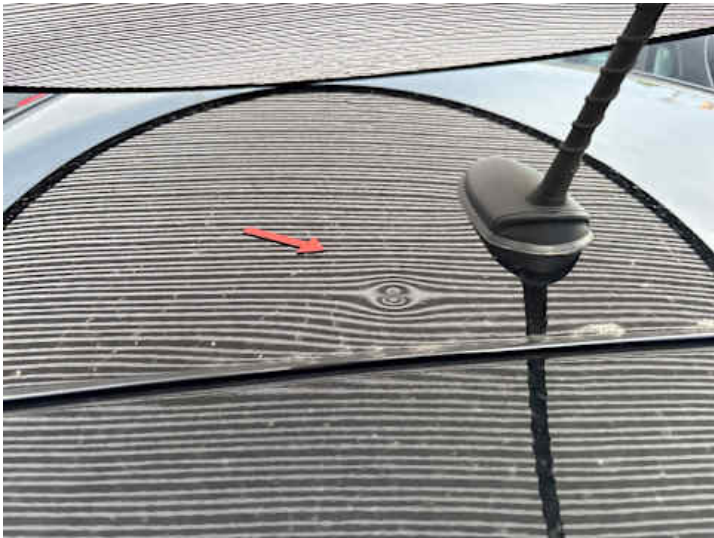
Dach (Delle)

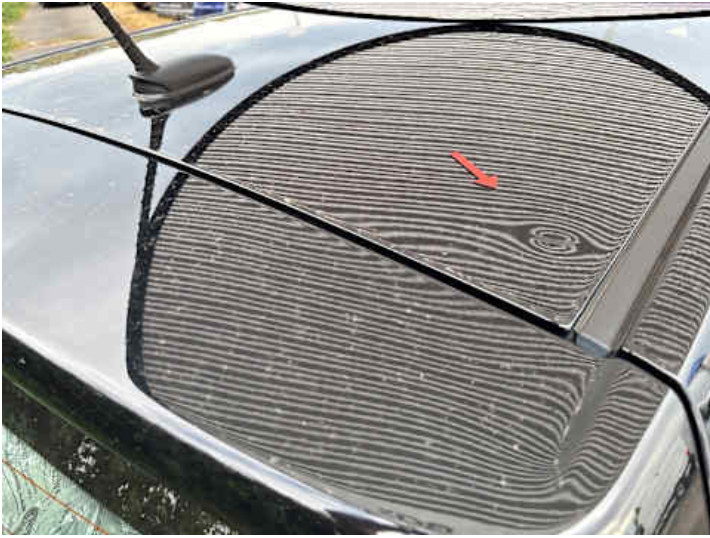
Dach (Delle)

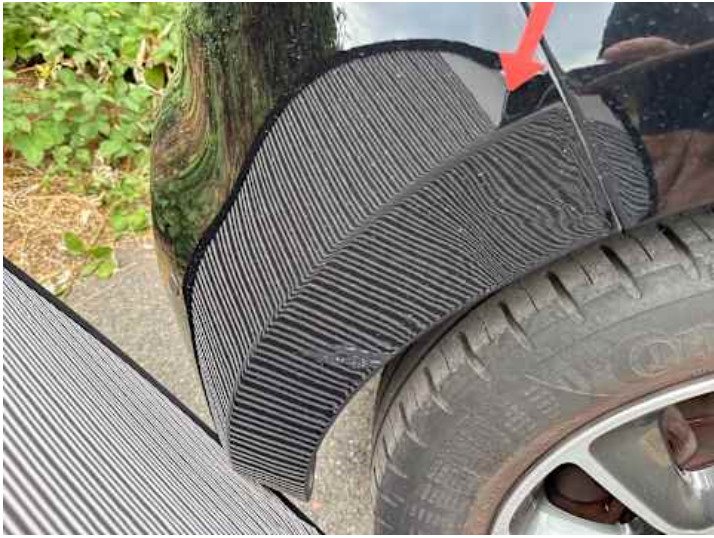
Stoßstange hinten (Lackschaden, Verformung)

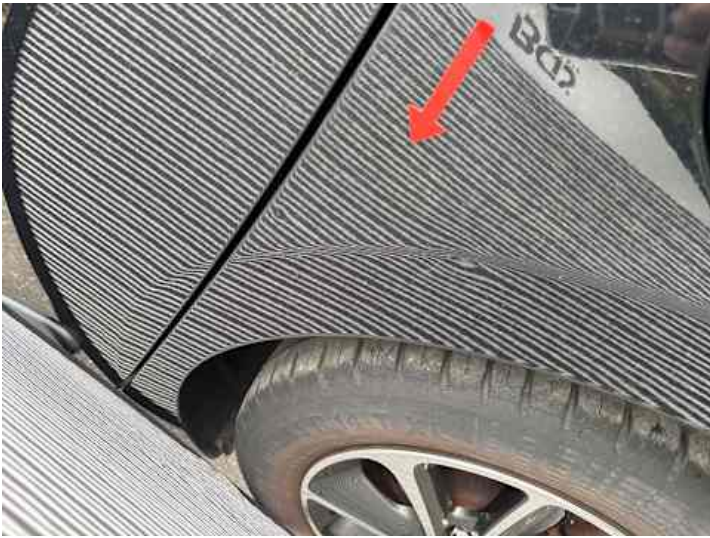
Seitenteil hinten links (Delle)

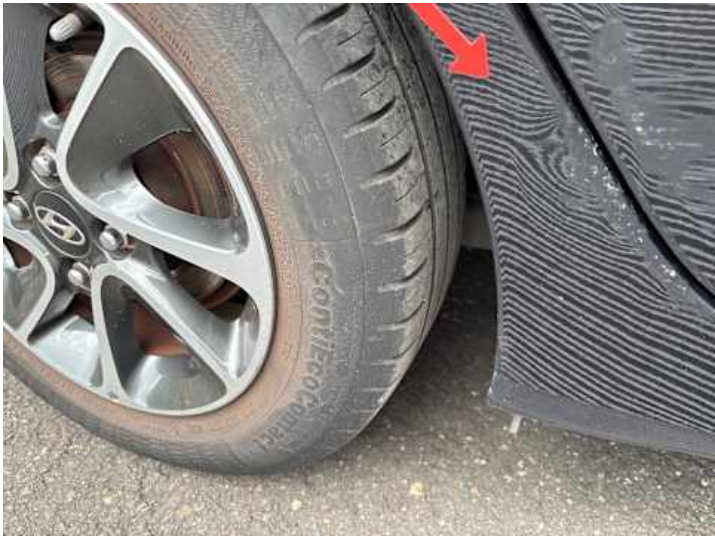
Seitenteil hinten rechts (Lackschaden, Delle)

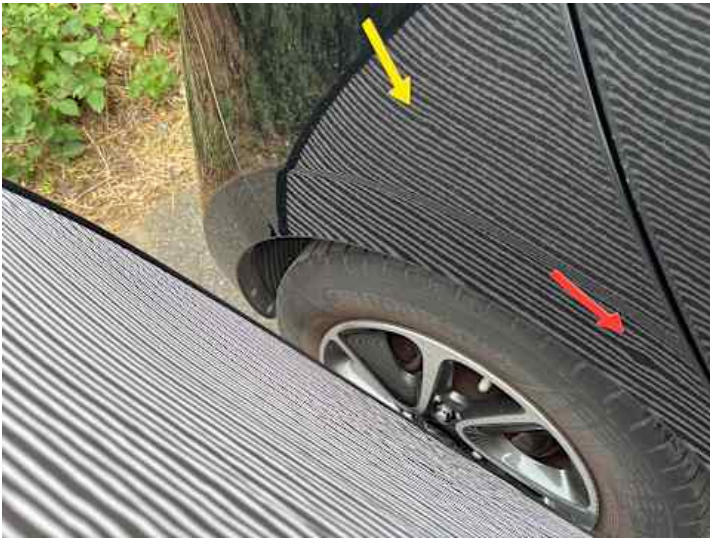
Seitenteil hinten rechts (Delle)
