## Chevrolet Orlando LT+

EZ 01/2014 | Van | Diesel | Automatikgetriebe | 232.156km

Fahrzeug aufgenommen am: 08.07.2026

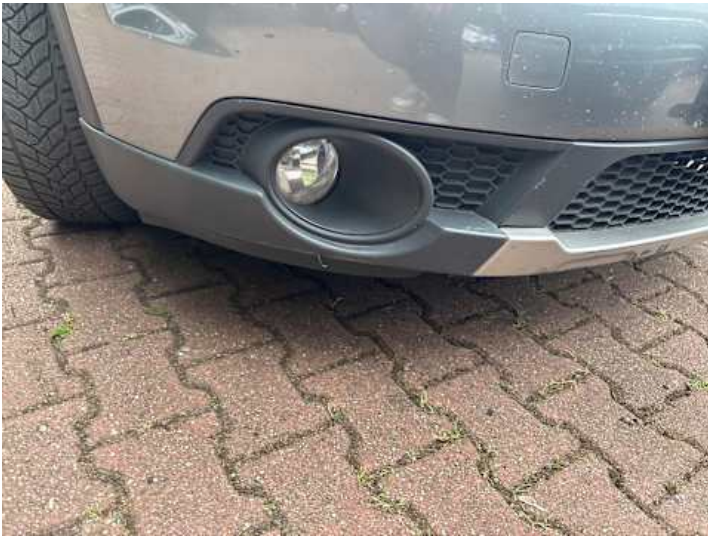
Stoßstange vorne (Kratzer)

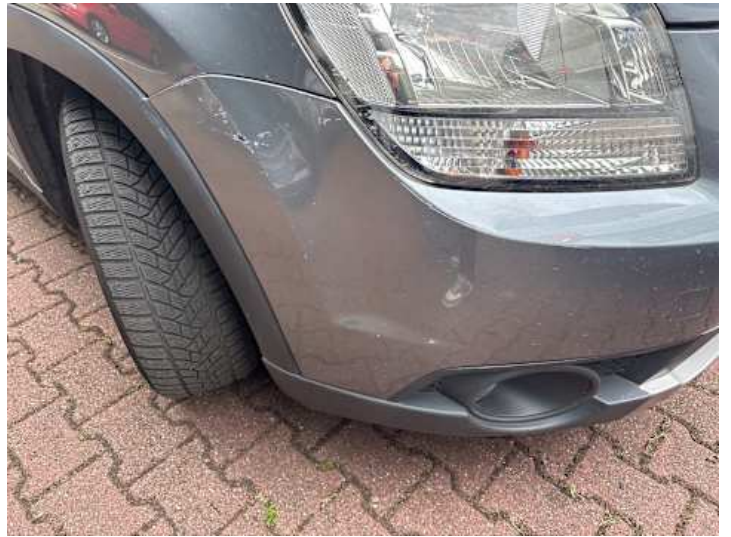
Stoßstange vorne (Kratzer)

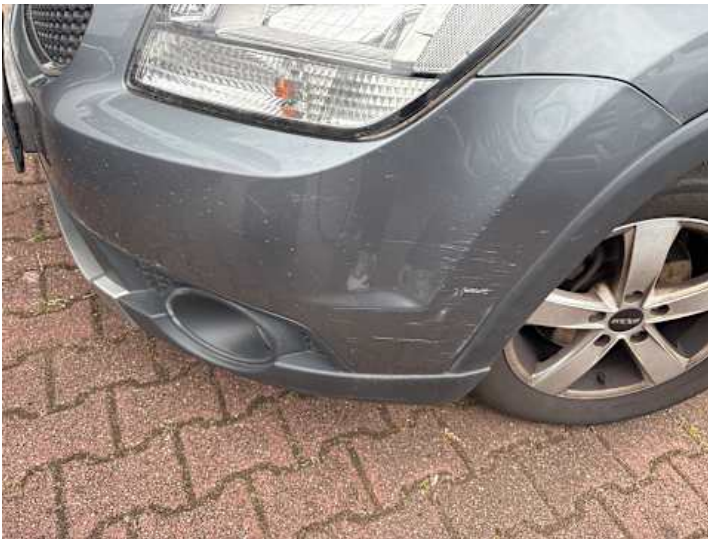
Stoßstange vorne (Kratzer)

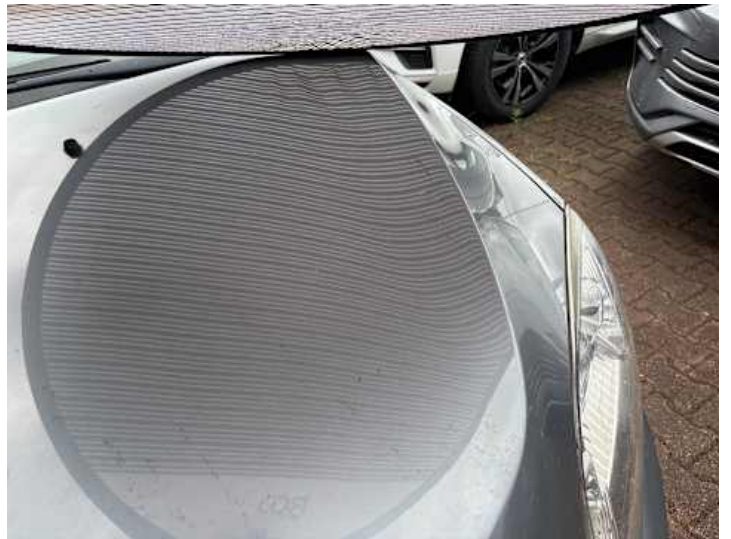
Motorhaube (Delle)

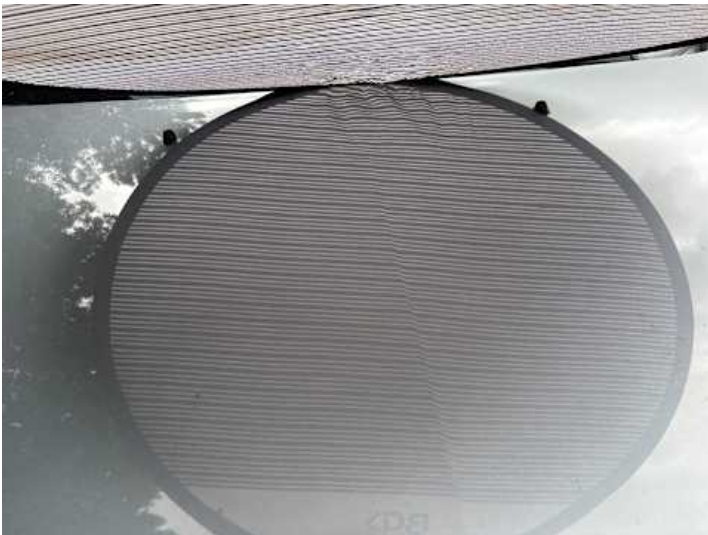
Motorhaube (Delle)

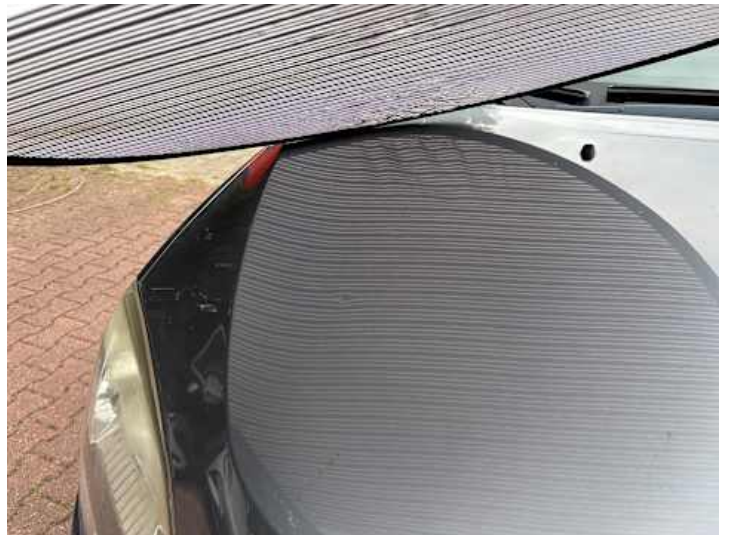
Motorhaube (Delle)

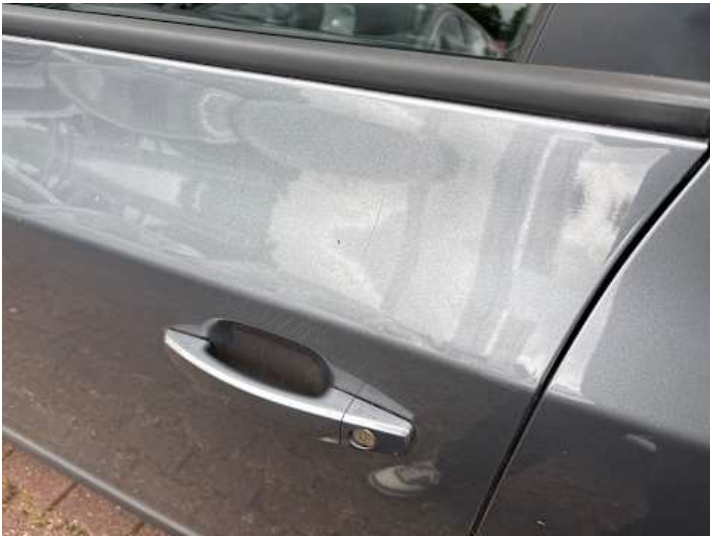
Fahrentür (Kratzer)

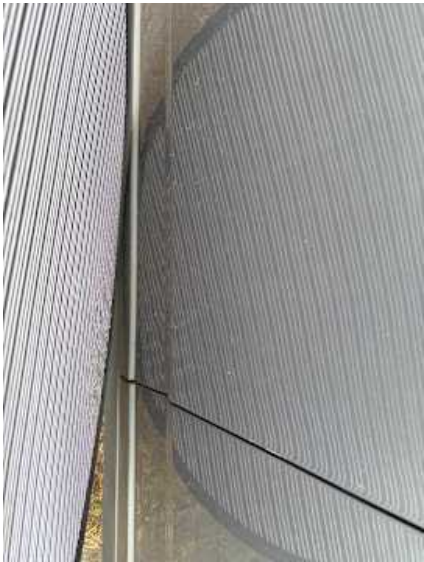
Fahrentür (Delle)

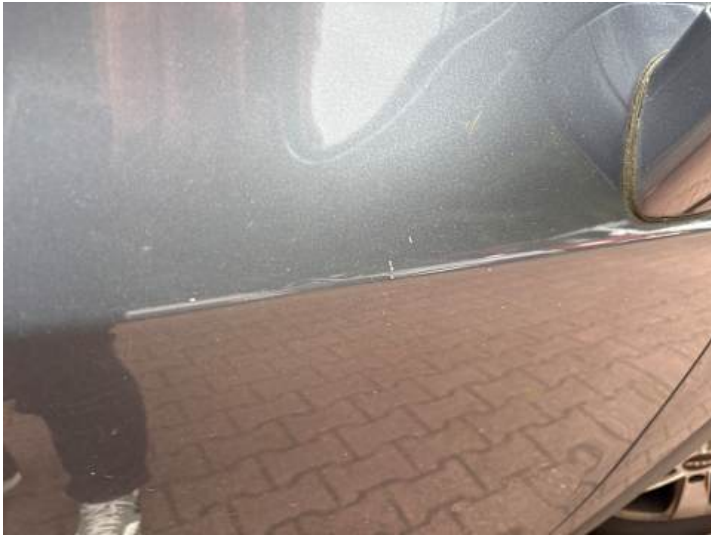
Beifahrertür (Kratzer)

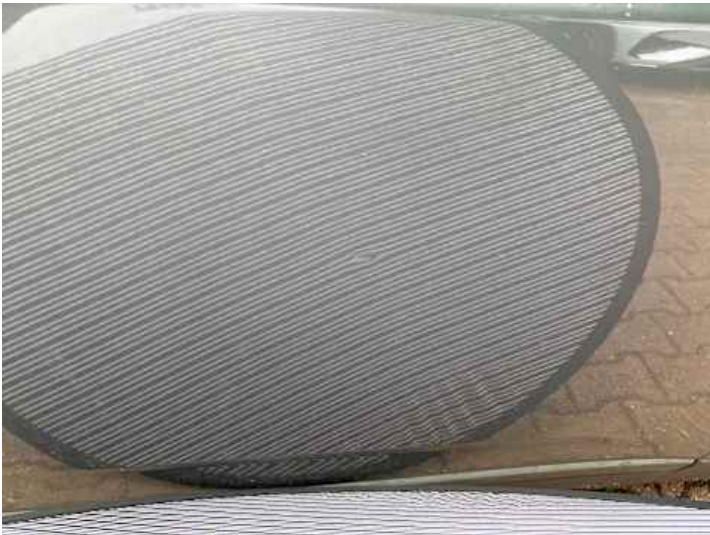
Beifahrertür (Delle)

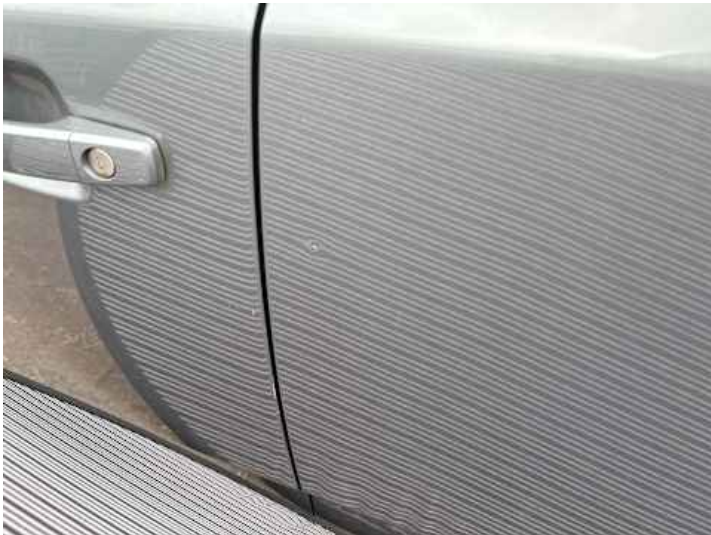
Türe hinten links (Delle)

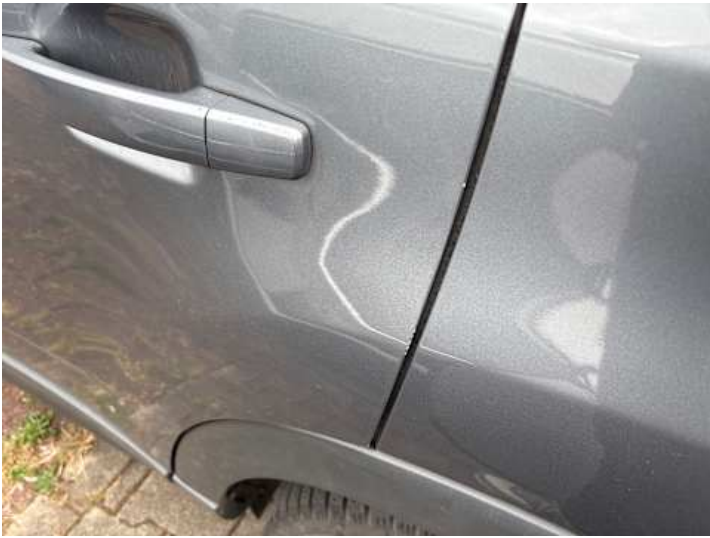
Türe hinten links (Kratzer)

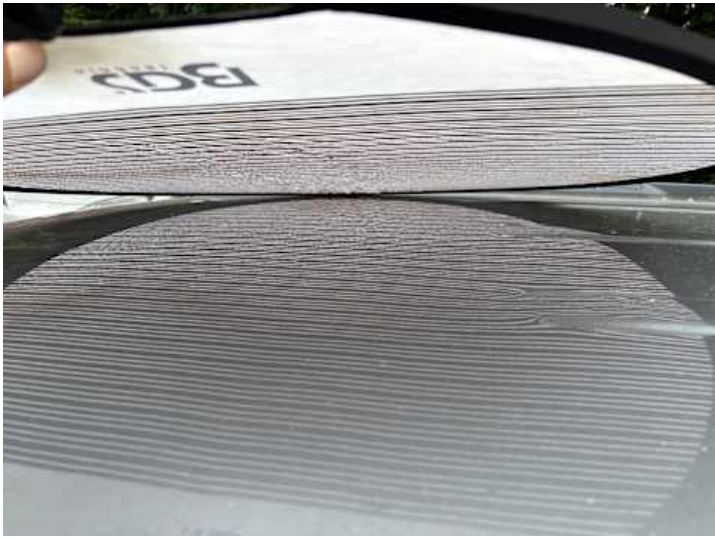
Dach (Delle)

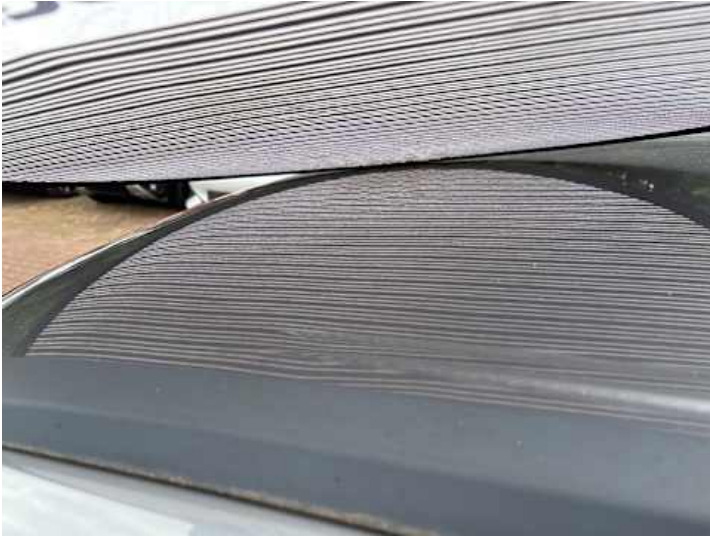
Dach (Delle)

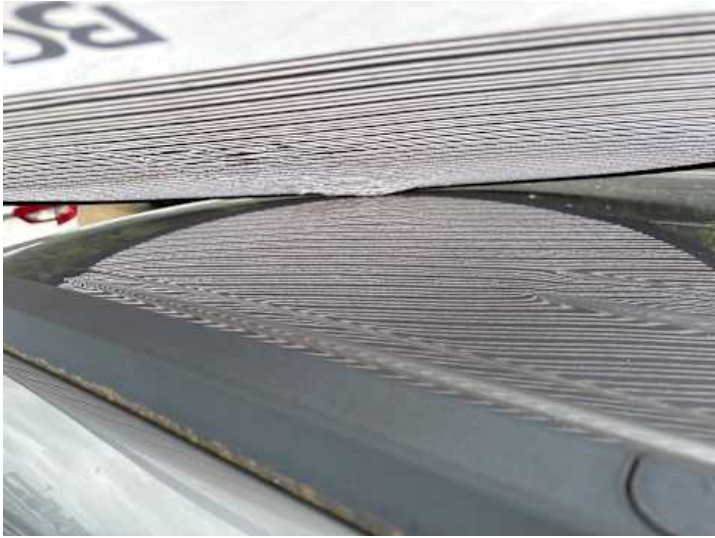
Dach (Delle)

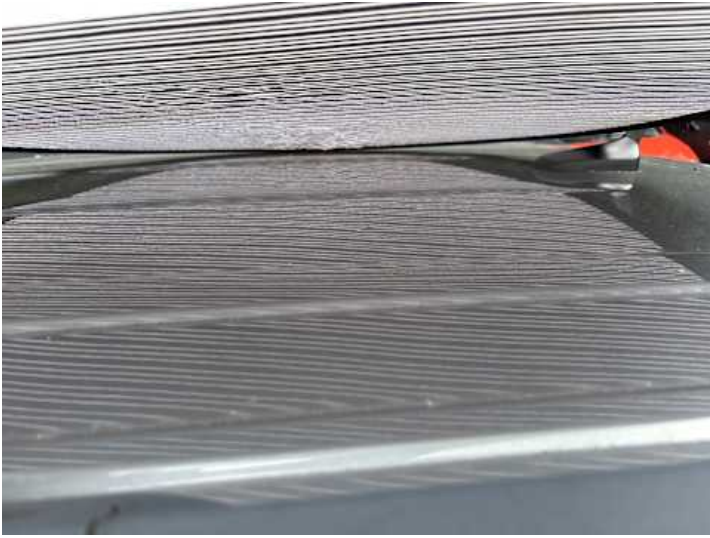
Dach (Delle)

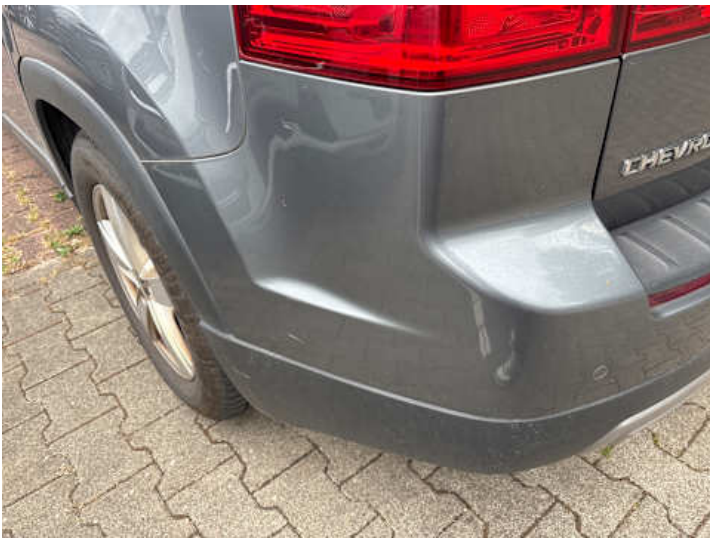
Stoßstange hinten (Kratzer)

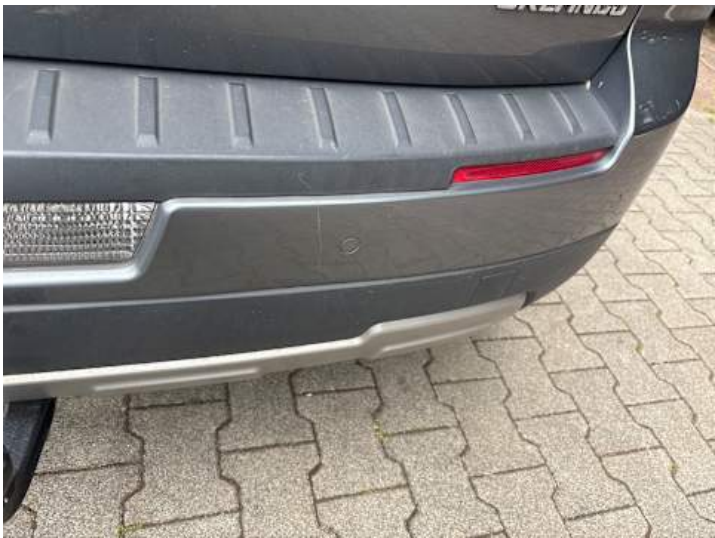
Stoßstange hinten (Kratzer)

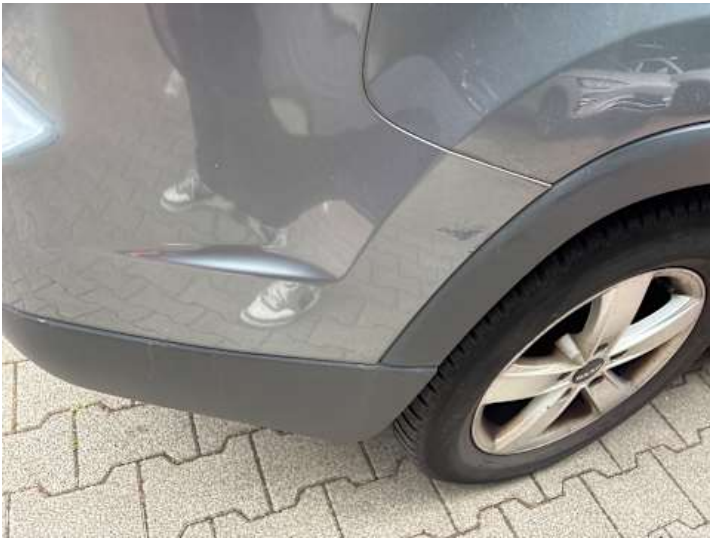
Stoßstange hinten (Kratzer)

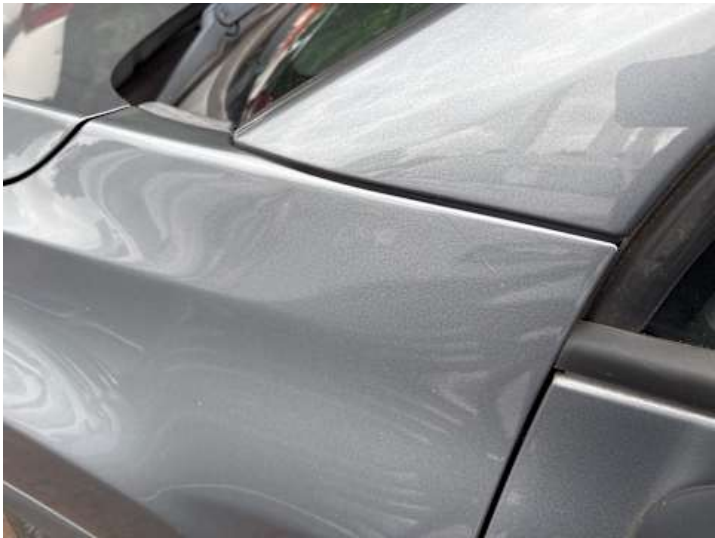
Kotflügel vorne links (Kratzer)

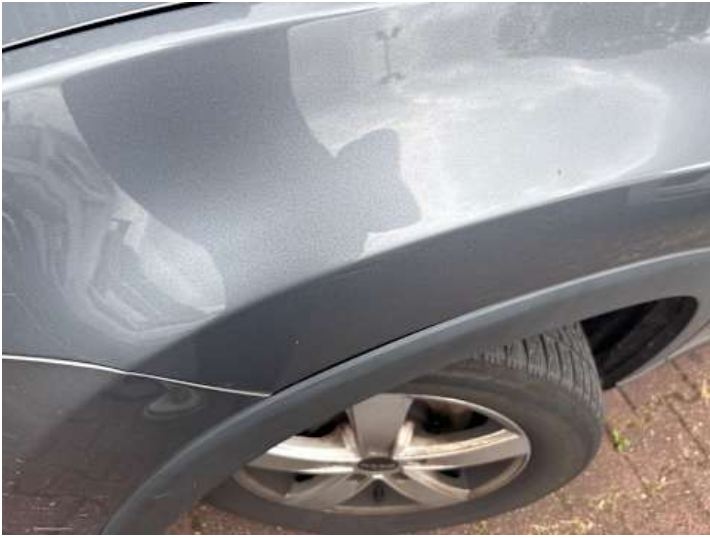
Kotflügel vorne links (Spaltmaße ungenau)

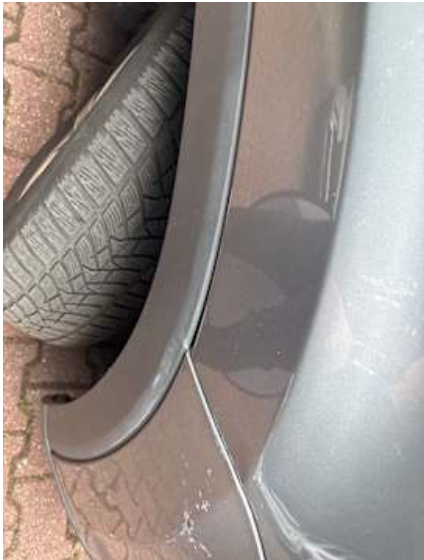
Kotflügel vorne rechts (Spaltmaße ungenau)

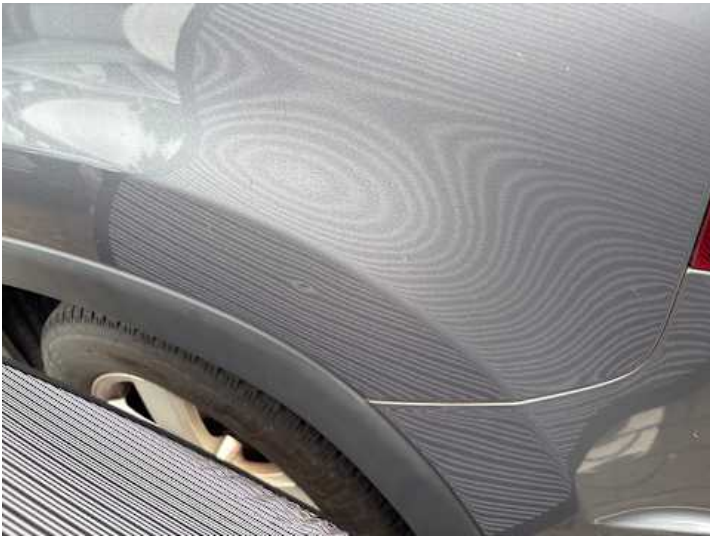
Seitenteil hinten links (Delle)

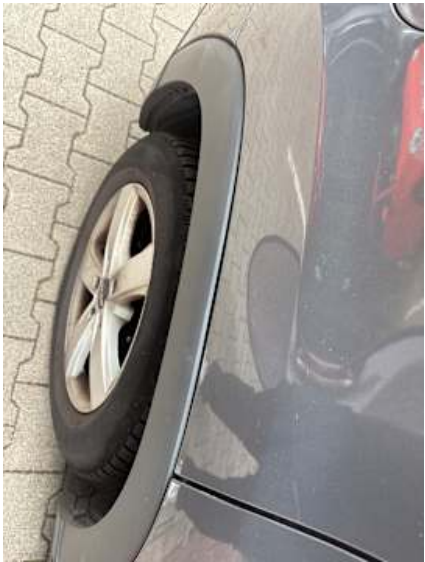
Seitenteil hinten rechts (Spaltmaße ungenau)

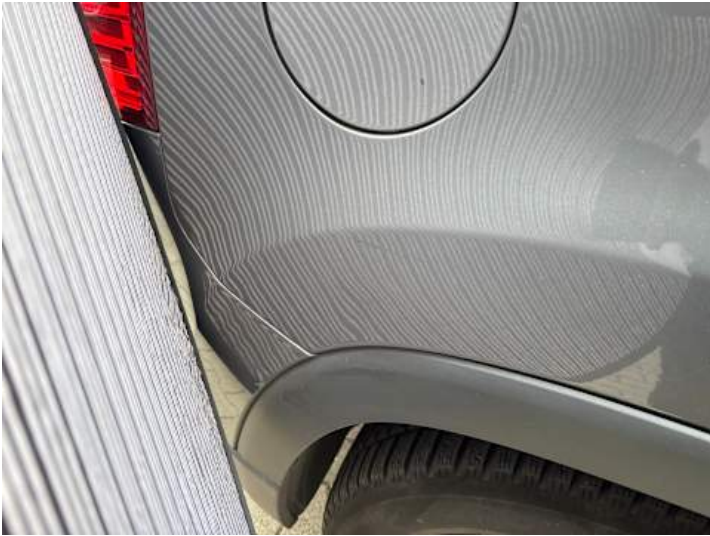
Seitenteil hinten rechts (Delle)

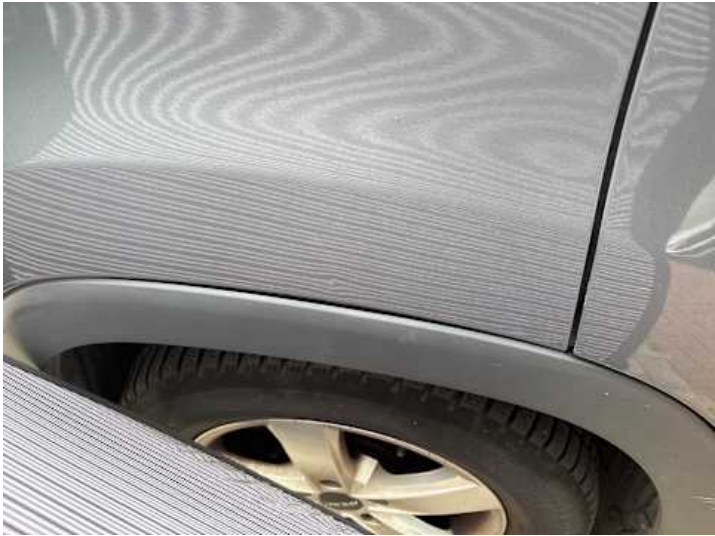
Seitenteil hinten rechts (Delle)

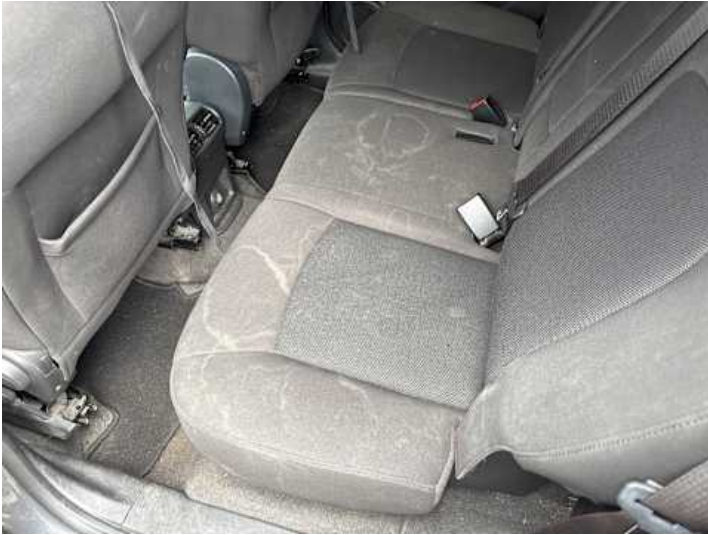
Innenraum (Verschmutzung)

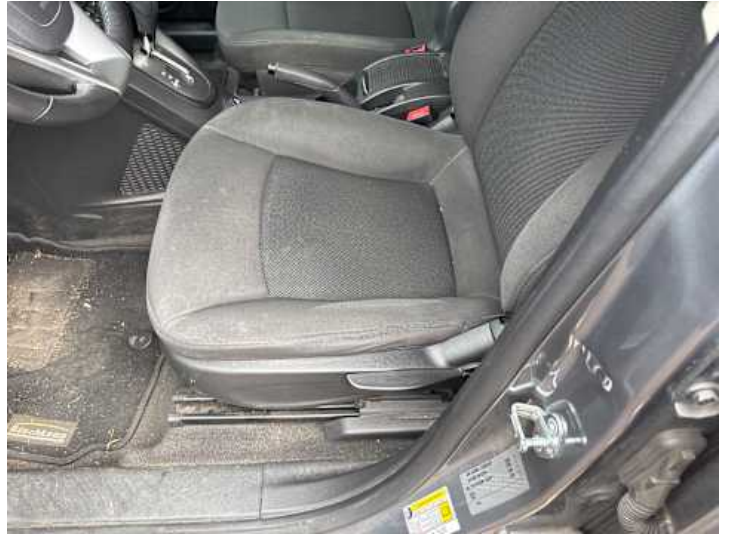
Innenraum (Verschleiß)
