## BMW X1 16 d sDrive

EZ 06/2014 | Geländewagen | Diesel | Automatikgetriebe | 178.979km  
Besteuerung: Differenzbesteuert (§25a UStG)  
Fahrzeugstandort: 25\*\*\*  
Fahrzeug aufgenommen am: 04.06.2026

# Hinweise zum Zustandsbericht

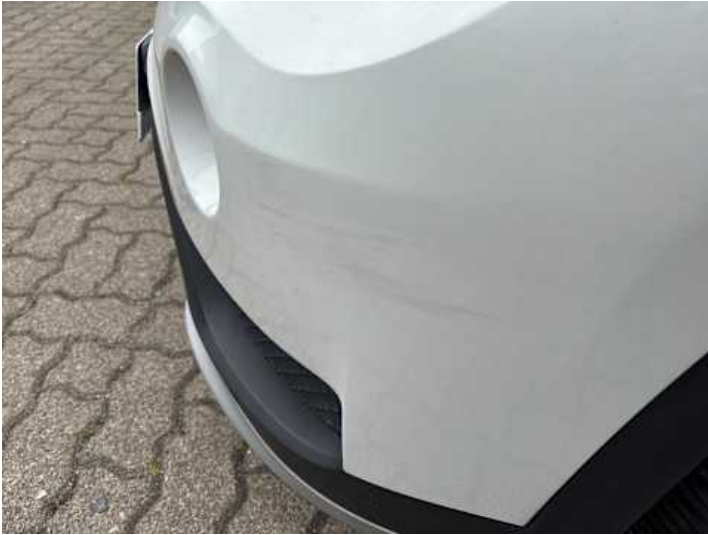
Stoßstange vorne (Kratzer)

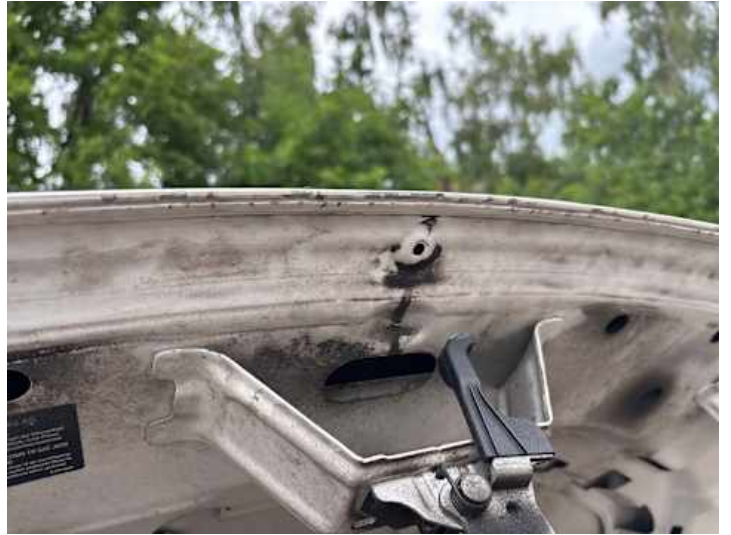
Motorhaube (Lackschaden)

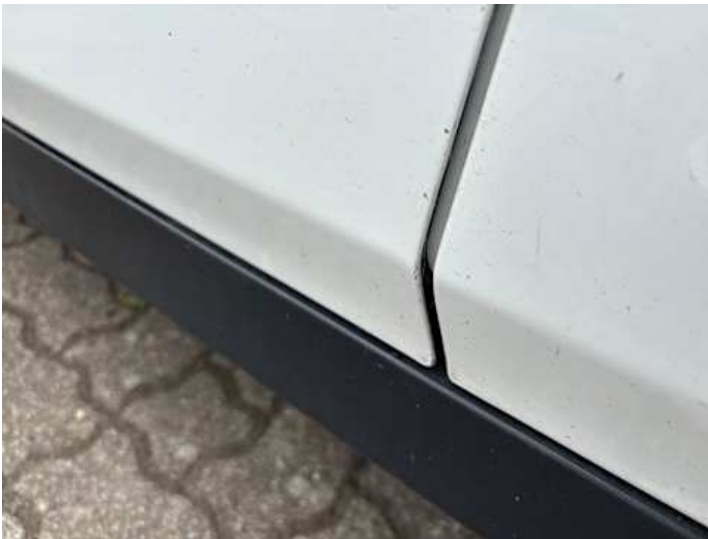
Fahrertür (Kratzer)

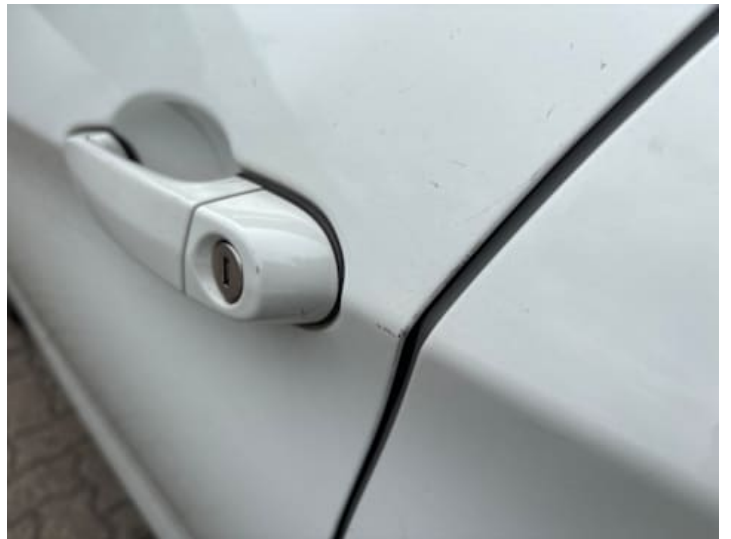
Fahrertür (Kratzer)

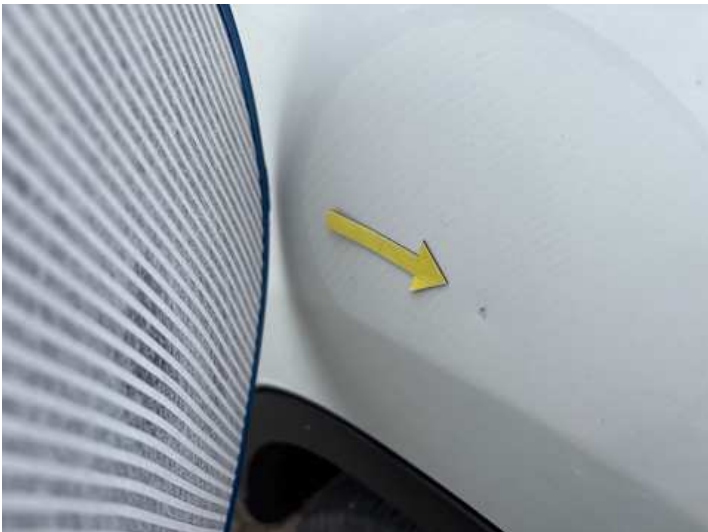
Türe hinten links (Kratzer, Delle)

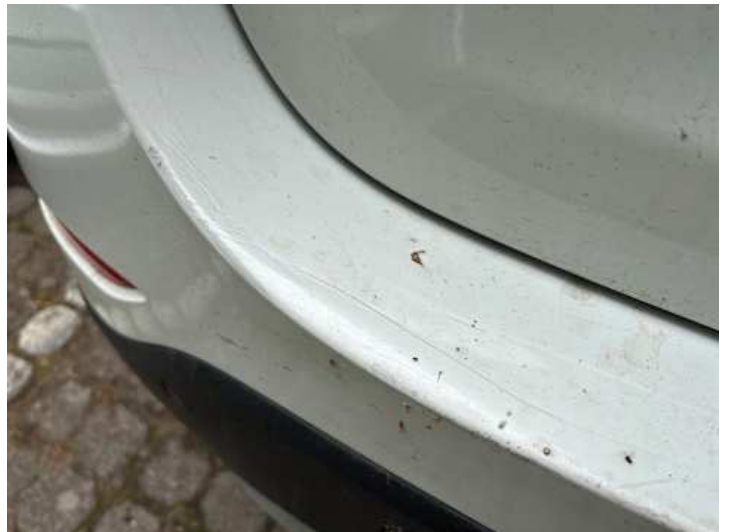
Stoßstange hinten (Lackschaden)

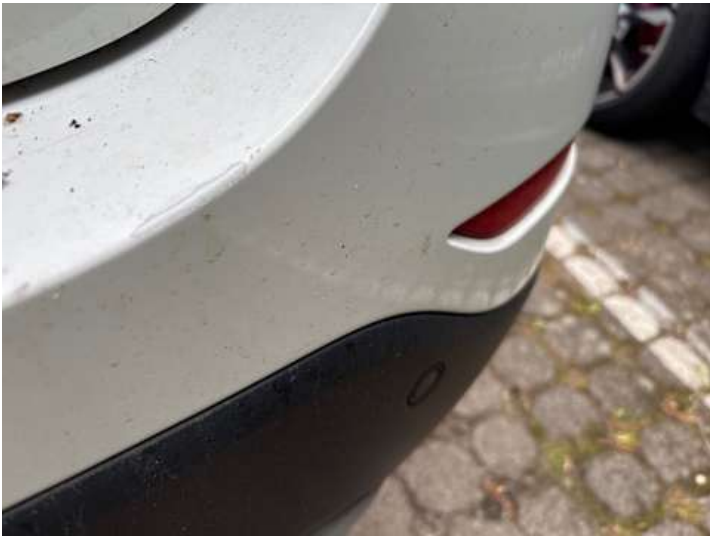
Stoßstange hinten (Lackschaden)

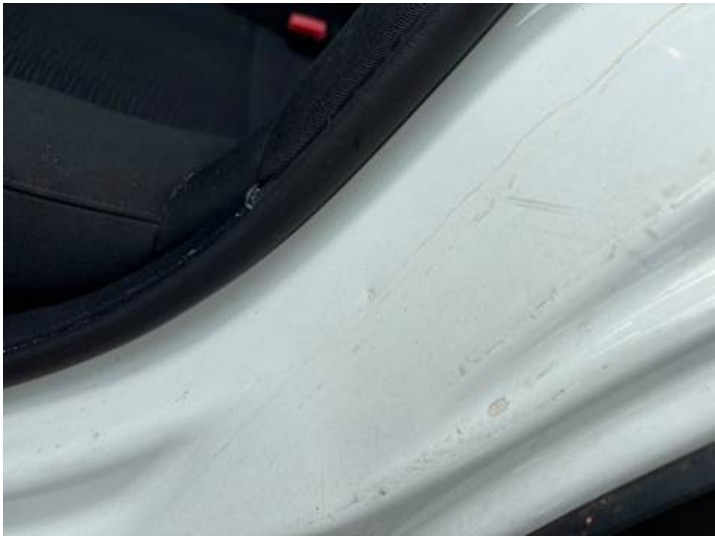
Seitenteil hinten links (Kratzer, Delle)

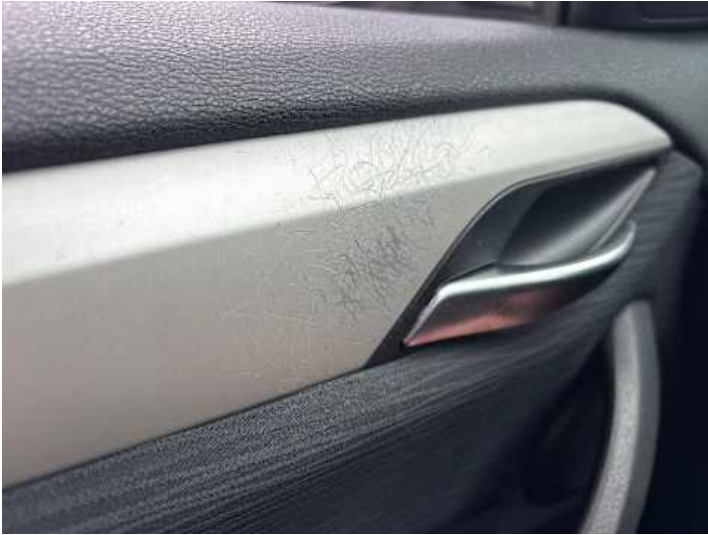
Innenraum (Kratzer)
