## Zustandsbericht ohne Ausstattung

**FIN** YV1ZWK5V0P2528488

| Hersteller | VOLVO | Typ / Verkaufsbez. | V60 B4 D Plus Dark |

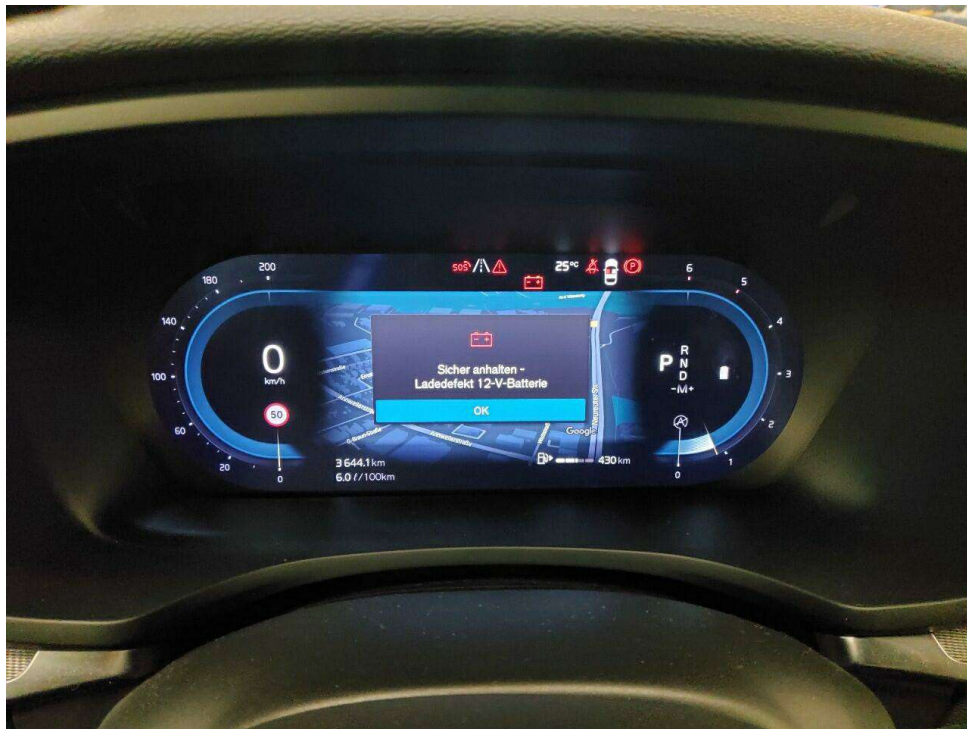
1. Ladedefekt 12V Batterie, erneuern, prüfen und Befund festlegen, Schadenerweiterung möglich (Bild 7)
2. Felge hinten rechts, glanzgedreht, verkratzt, smart repair (Bild 8)
3. Türgriff vorne rechts, Kratzer, smart repair (Bild 9)
4. Motorhaube, Steinschlag, auslegen, smart repair (Bild 10)
5. 6. Wartung fällig, prüfen und Befund festlegen, Schadenerweiterung möglich

Bild 7 :      Ladedefekt 12V Batterie, erneuern

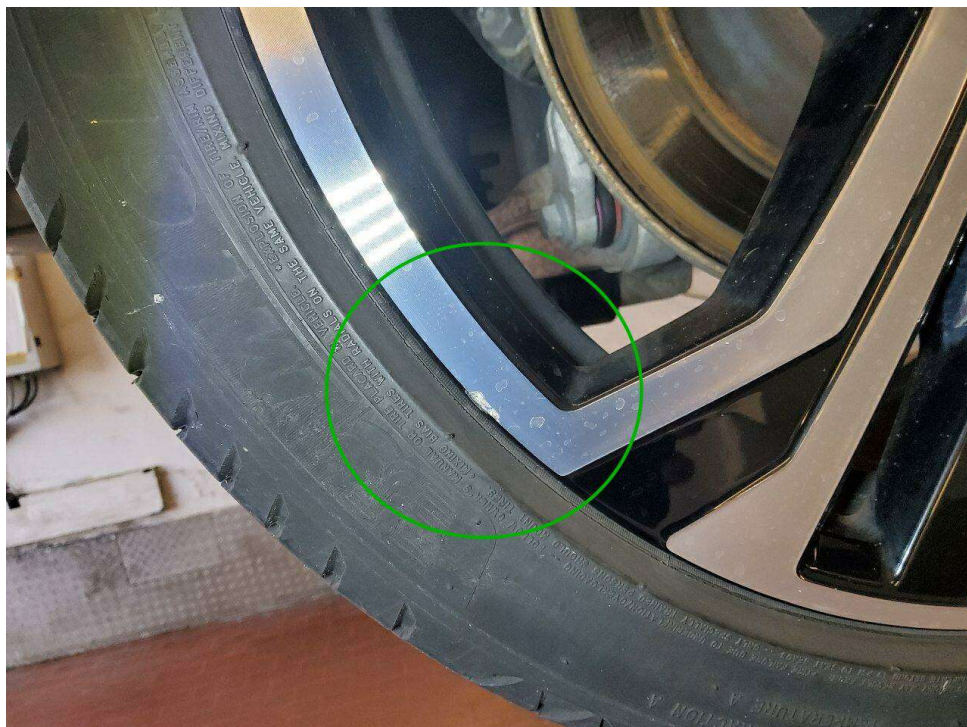
Bild 8 :      Felge hinten rechts, glanzgedreht, verkratzt

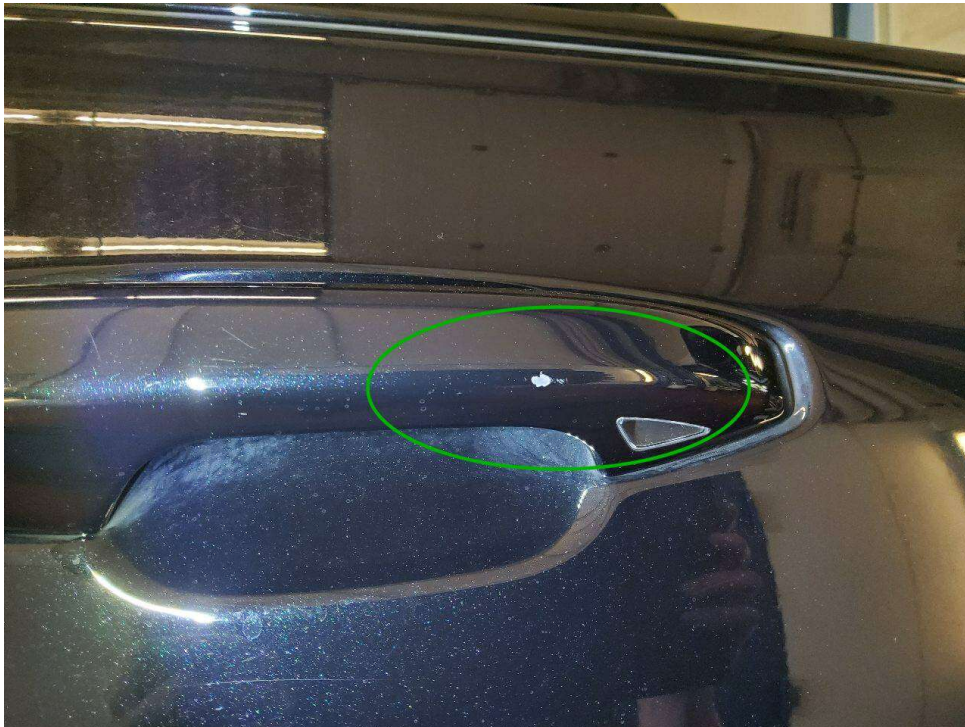
Bild 9 : Türgriff vorne rechts, Kratzer

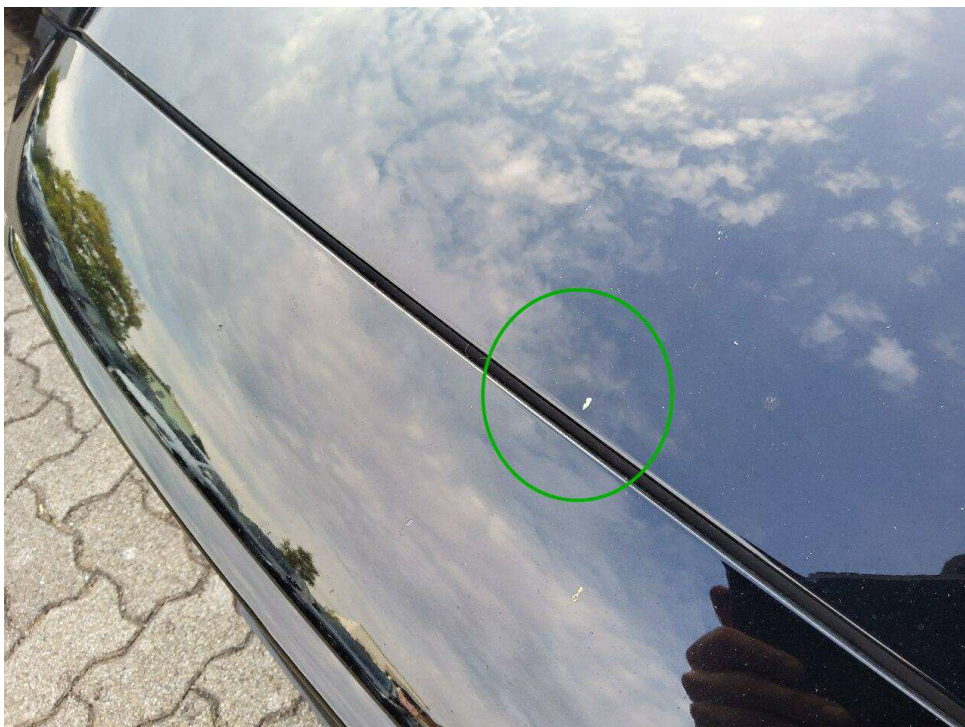
Bild 10 : Motorhaube, Steinschlag, auslegen

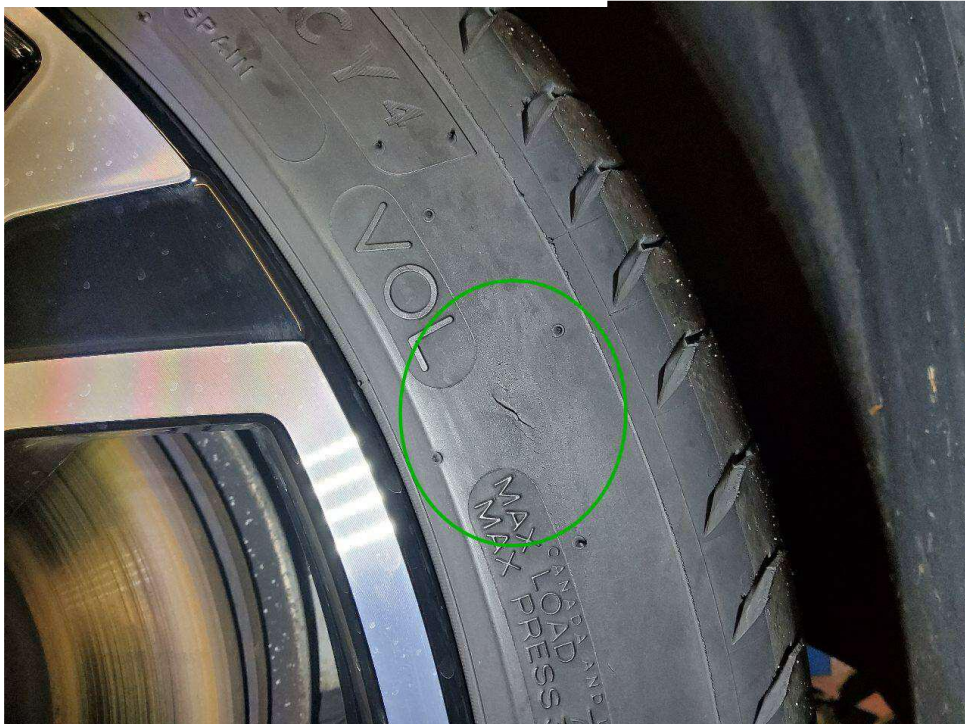
Bild 11 : Achse 1, Reifen Links 1

| Achse | Reifenbezeichnung | Hersteller/Typ | Art | Profiltiefe |
|---|---|---|---|---|
| 1 links | 235 / 40 R 19 96 W | Michelin / Primacy 4 VOL FSL | S /S | 2 mm |

| | Profiltiefe | Art | in EUR | |
|---|---|---|---|---|
| vorne links | 2 mm | SS | -140,34 | -167,00 |
