WV1ZZZ2FZA7002970

## Angaben zum Fahrzeug

| Typ/Modell | Crafter | HU (Bericht lag vor) | 01/2027 |

## Erstbewertung

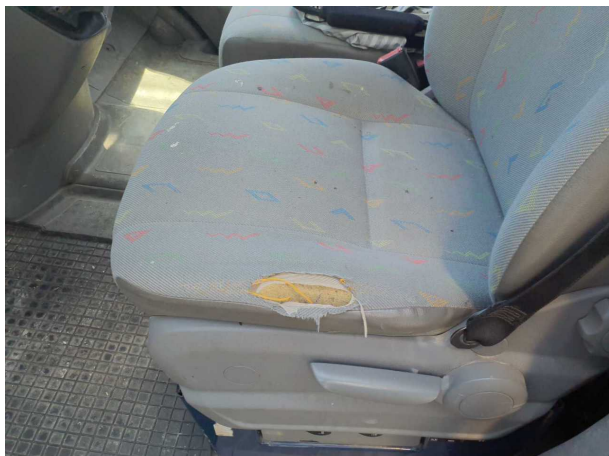
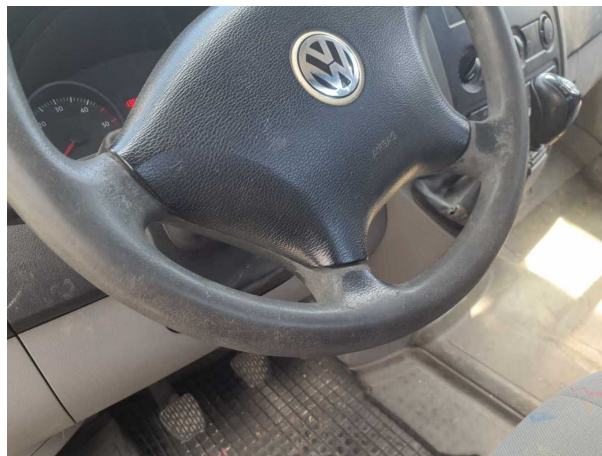
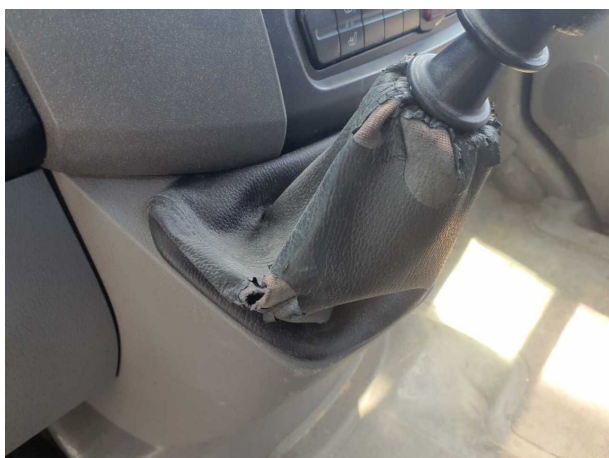
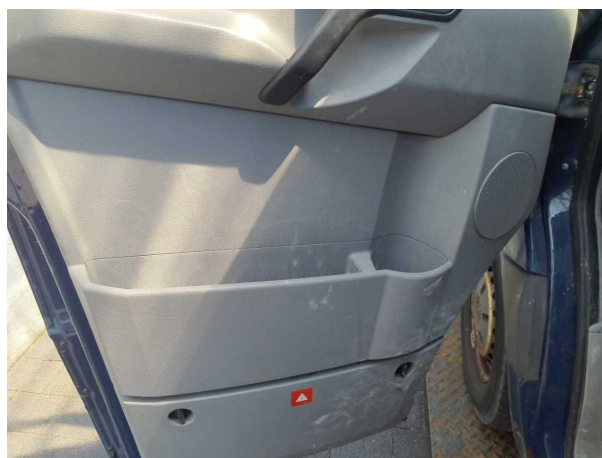
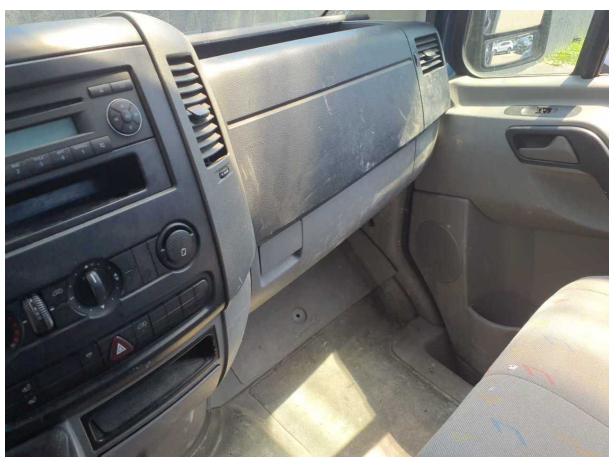
| Nr. | Bauteilgruppe | Beschreibung |
|---|---|---|
| 2 | Interieur | Innenraum - Wertminderung |

**Beschädigung #2:** Interieur: Innenraum - Wertminderung

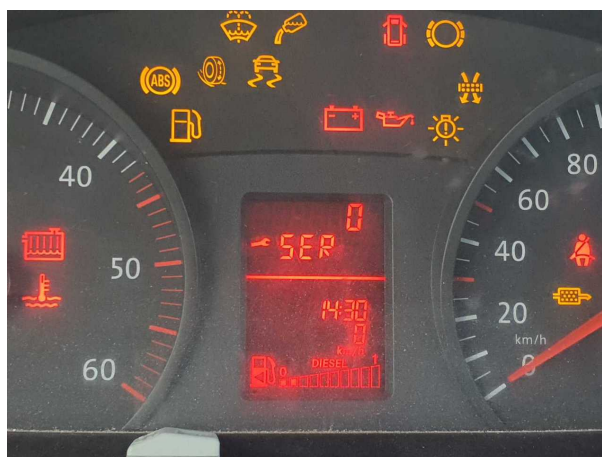
| Nr. | Bauteilgruppe | Beschreibung |
|---|---|---|
| 3 | Sonstiges | Inspektion/Wartung - fällig - erneuern |

**Beschädigung #3:** Sonstiges: Inspektion/Wartung - fällig - erneuern

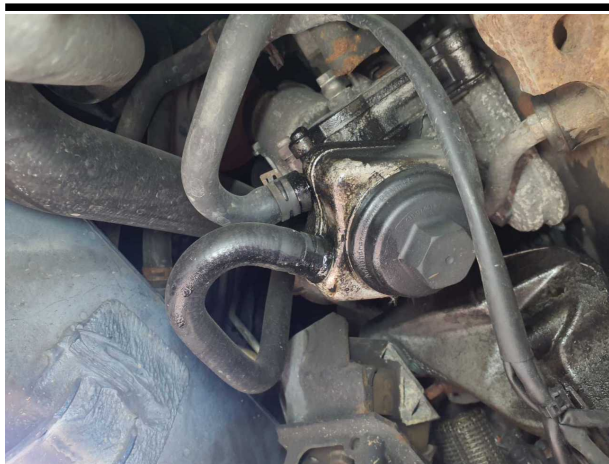
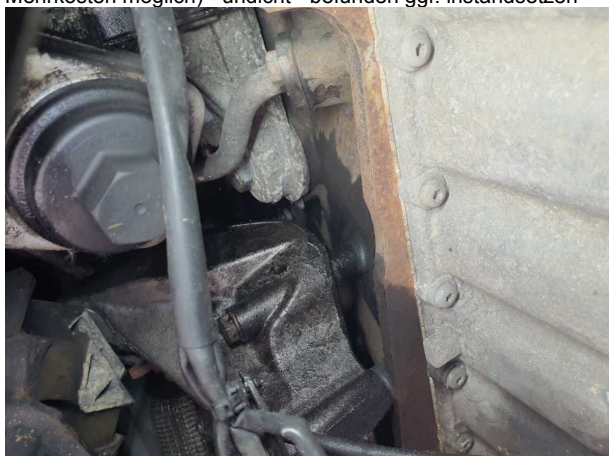
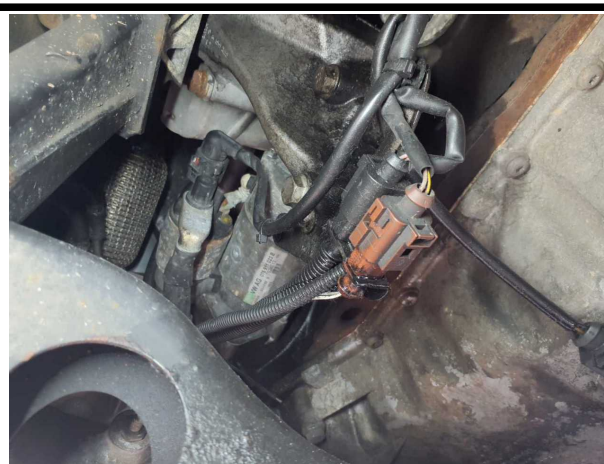
| Nr. | Bauteilgruppe | Beschreibung |
|---|---|---|
| 4 | Motor | Motor (Werkstattprüfung erforderlich, Mehrkosten möglich) - undicht - befunden ggf. instandsetzen |

**Beschädigung #4:** Motor: Motor (Werkstattprüfung erforderlich, Mehrkosten möglich) - undicht - befunden ggf. instandsetzen

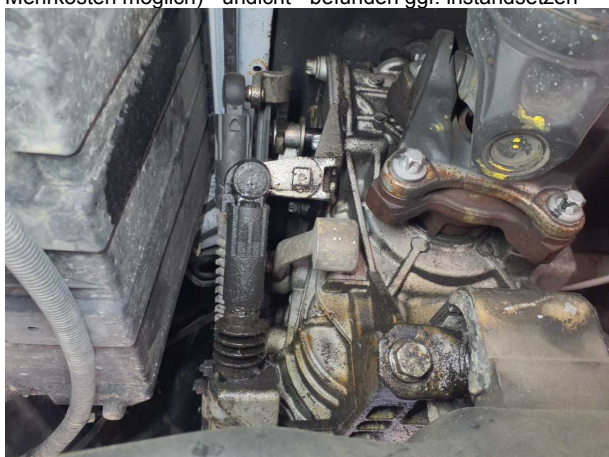
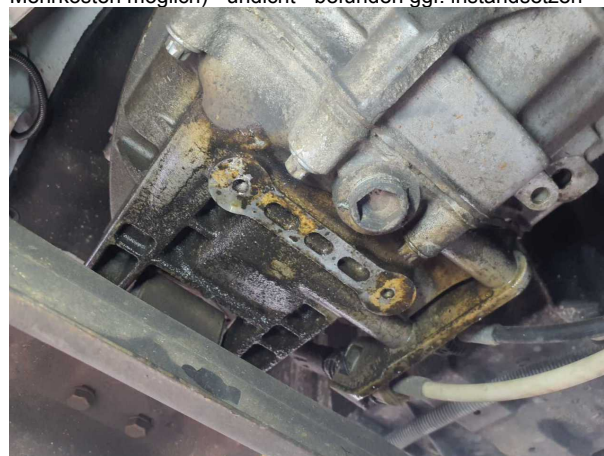
| Nr. | Bauteilgruppe | Beschreibung |
|---|---|---|
| 5 | Getriebe | Getriebe (Werkstattprüfung erforderlich, Mehrkosten möglich) - undicht - befunden ggf. instandsetzen |

**Beschädigung #5:** Getriebe: Getriebe (Werkstattprüfung erforderlich, Mehrkosten möglich) - undicht - befunden ggf.

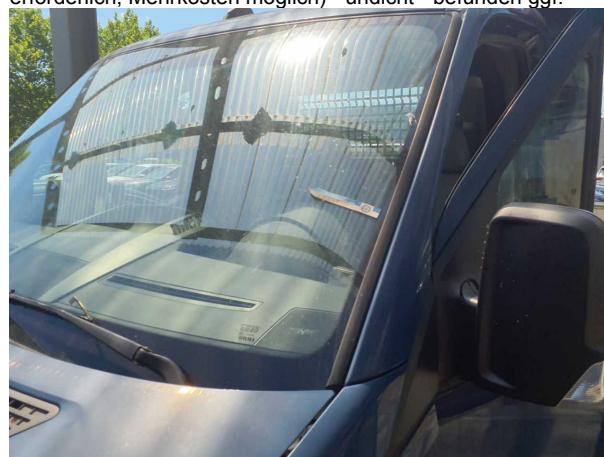
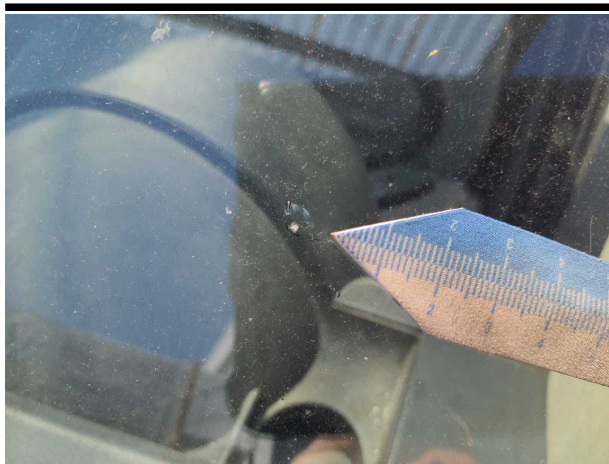
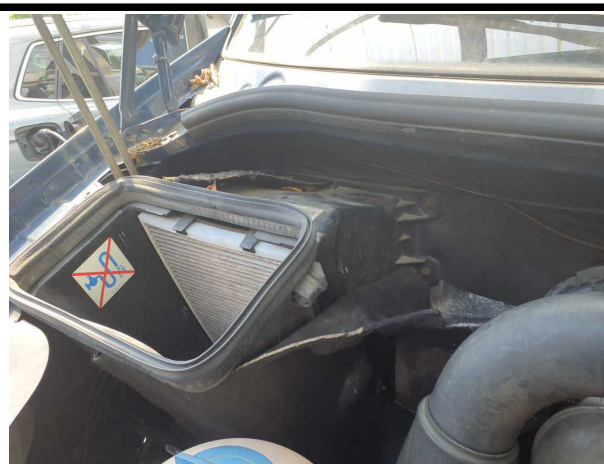
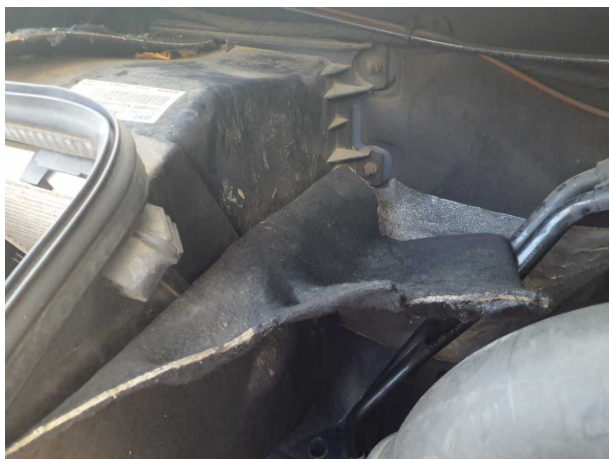
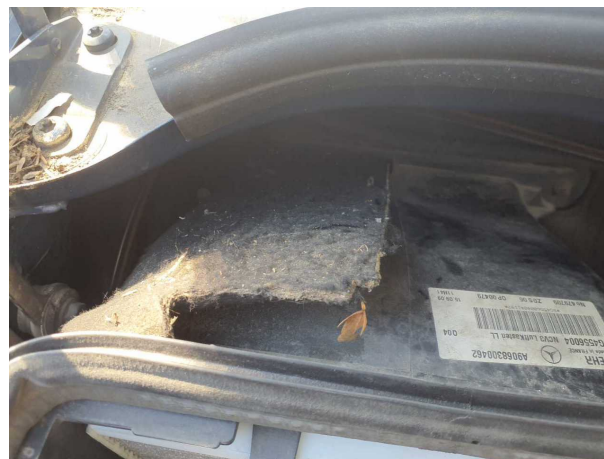
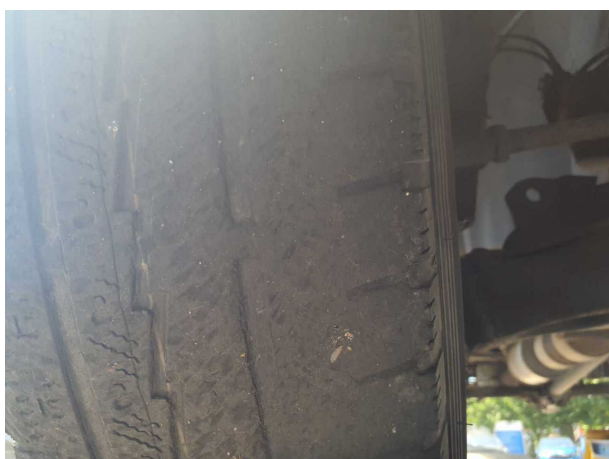
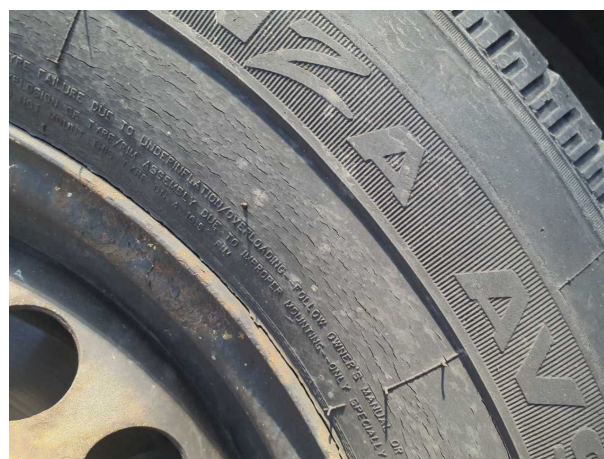
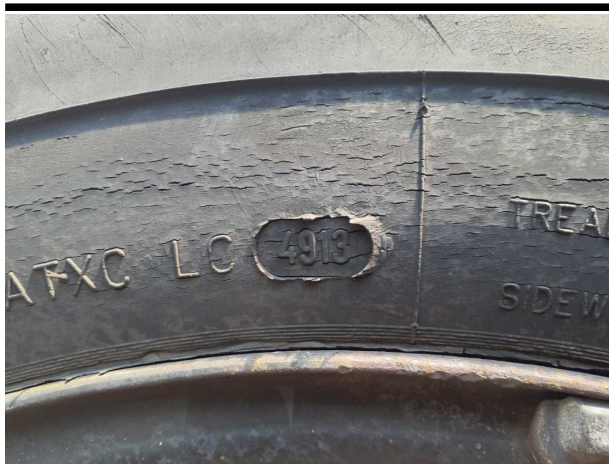
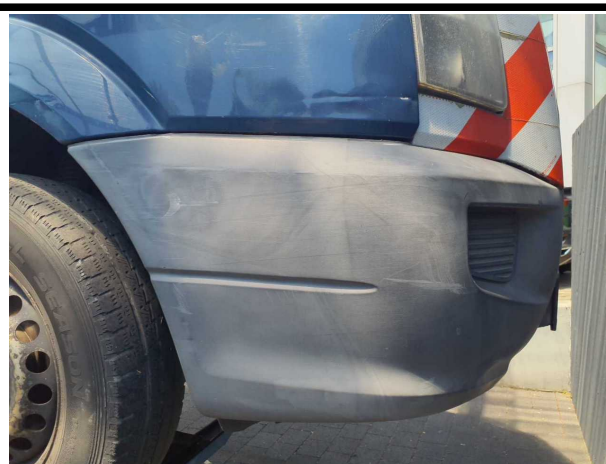
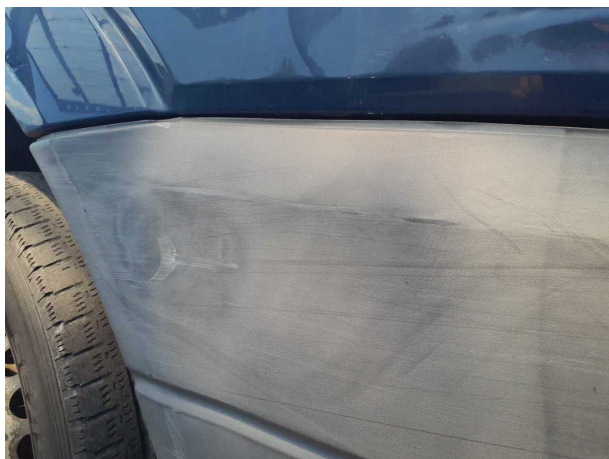
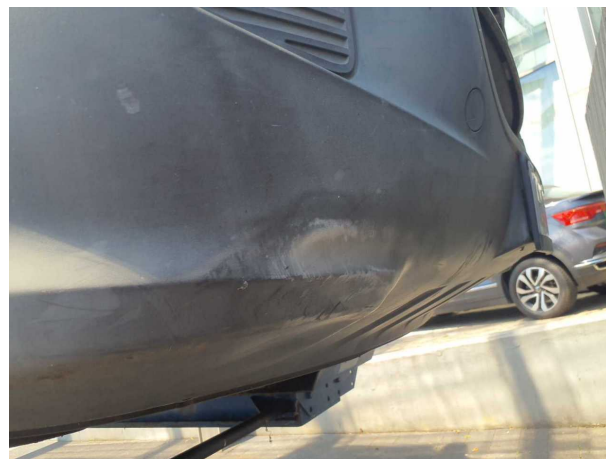
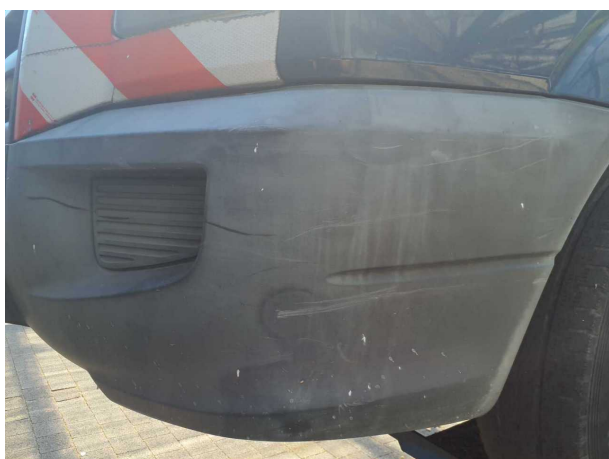
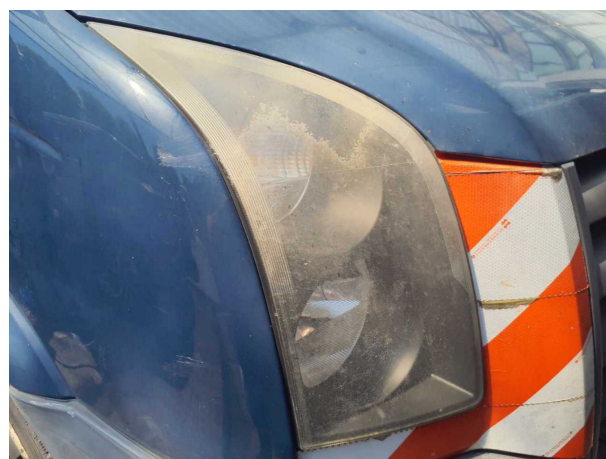
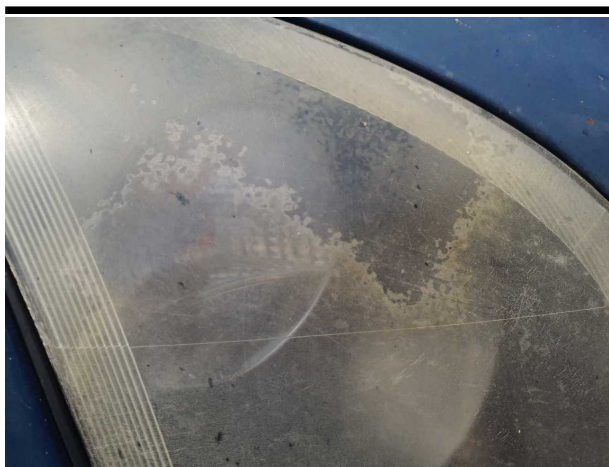
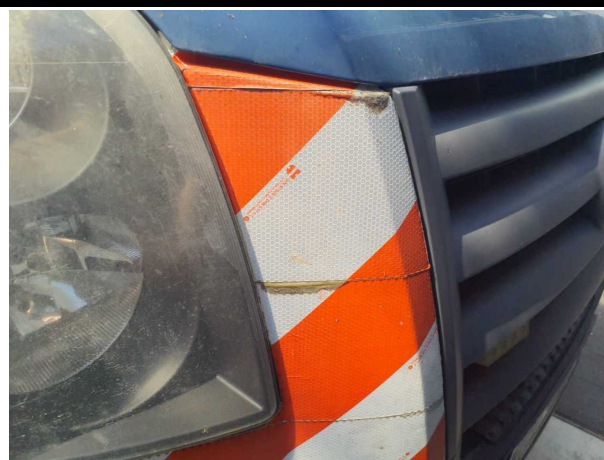
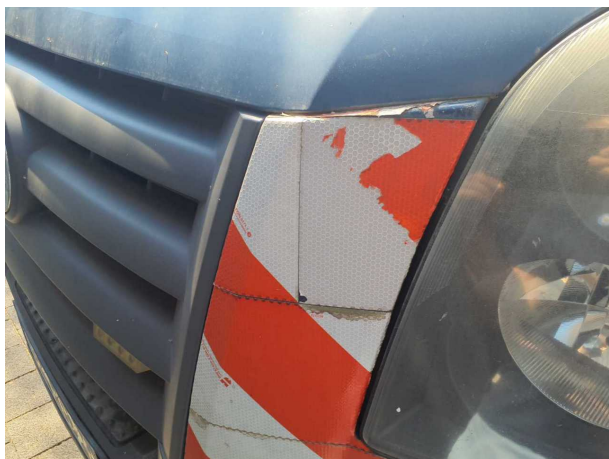
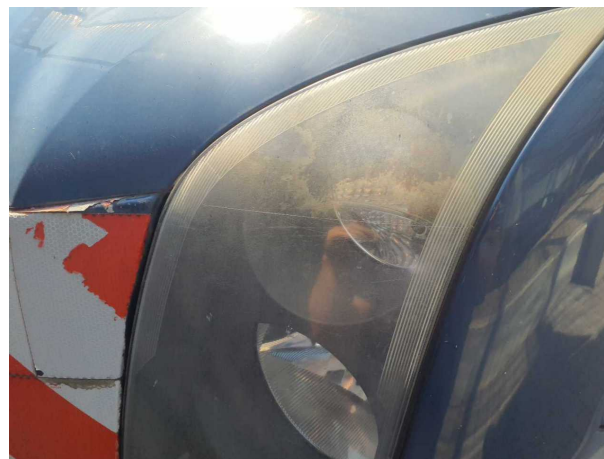
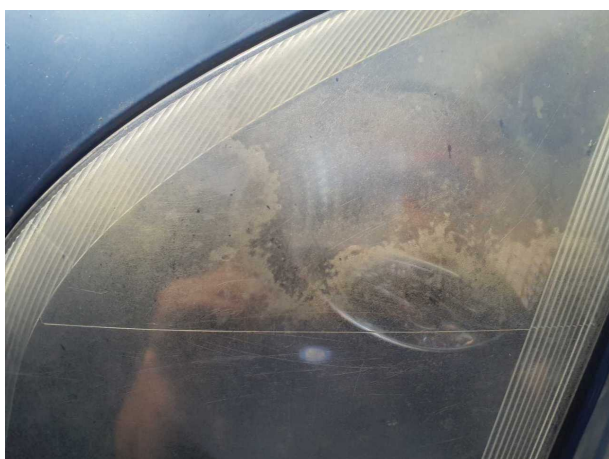
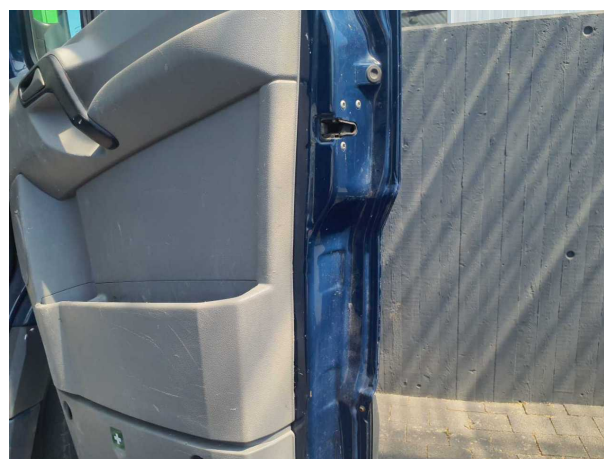
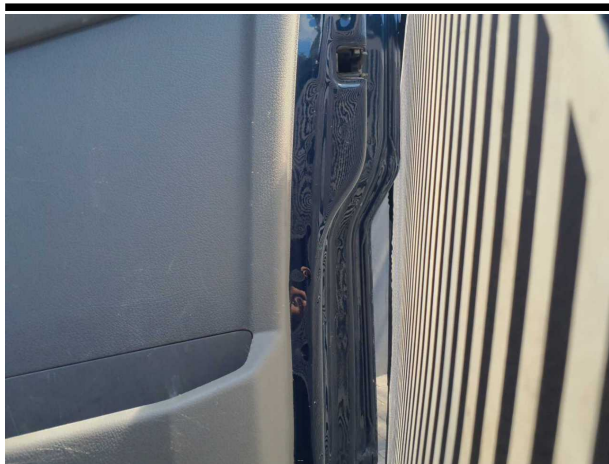
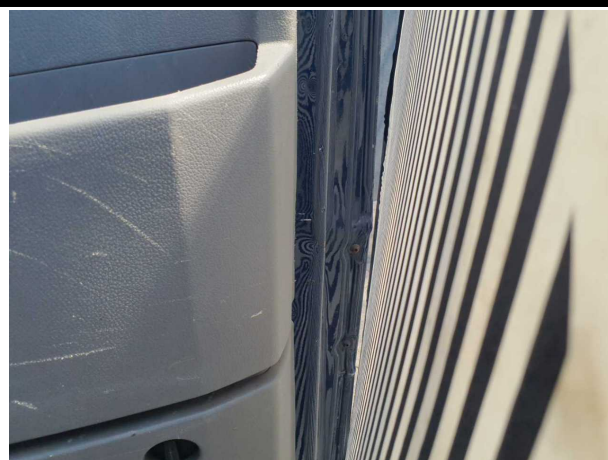
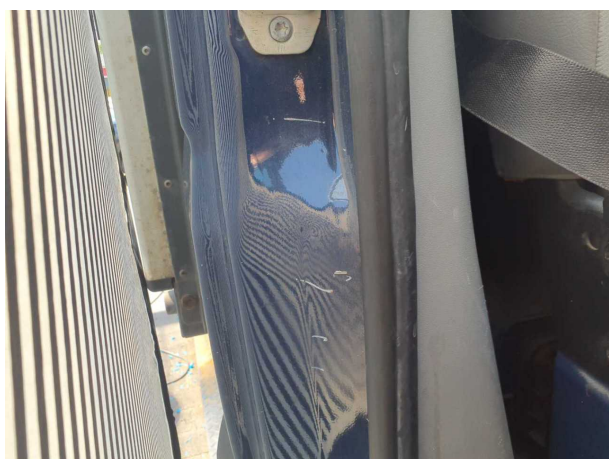
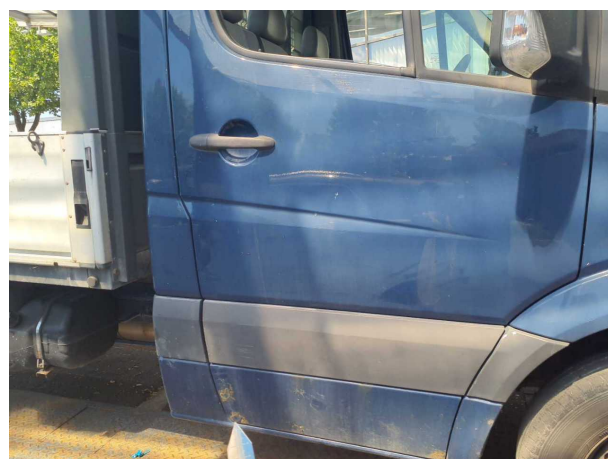
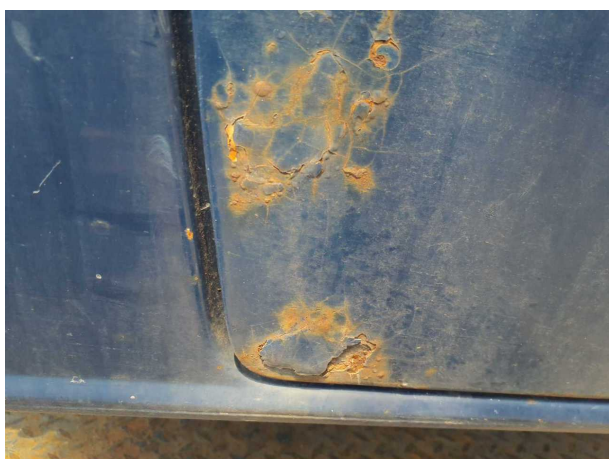
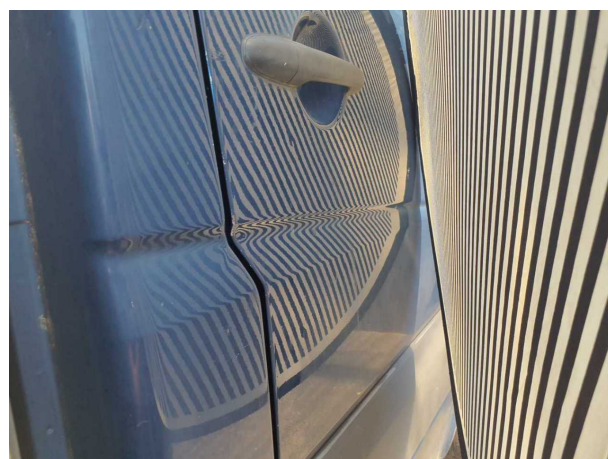
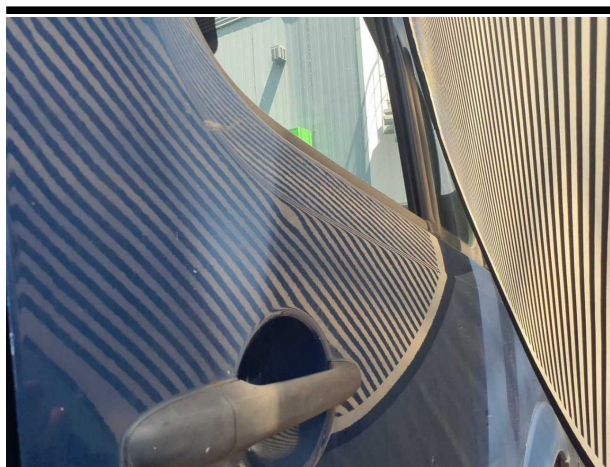
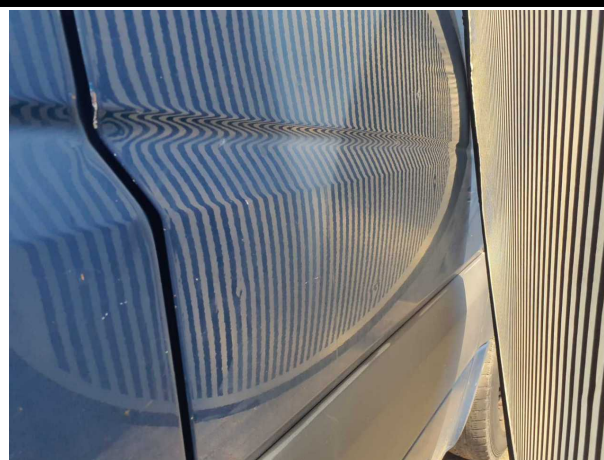
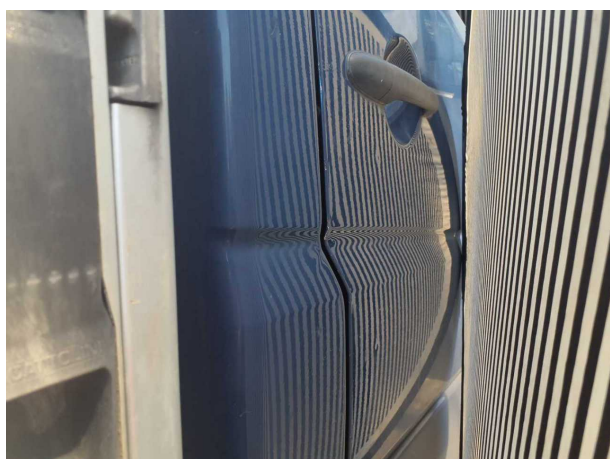
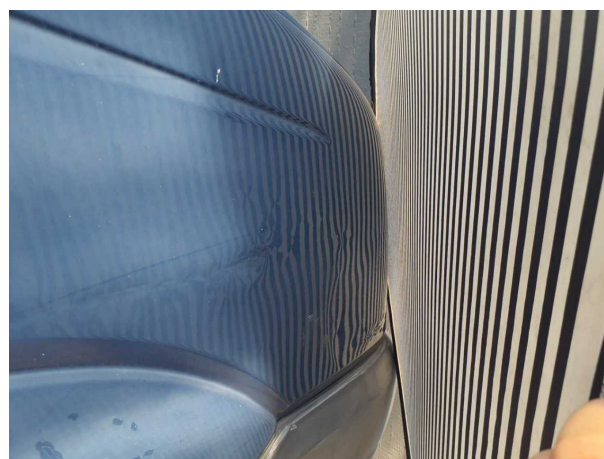
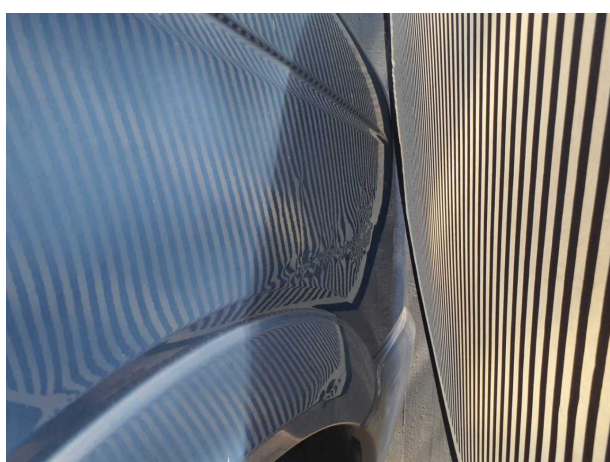
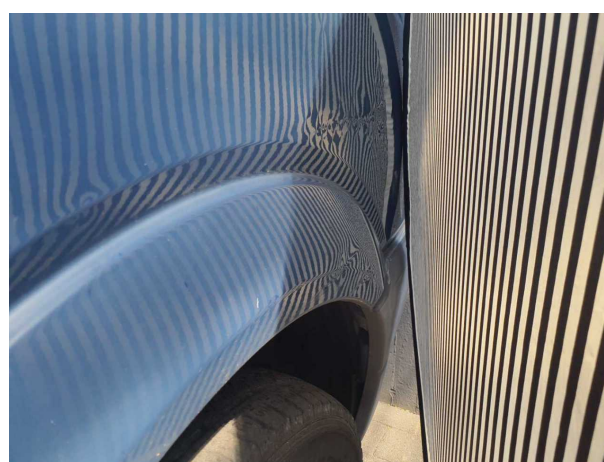
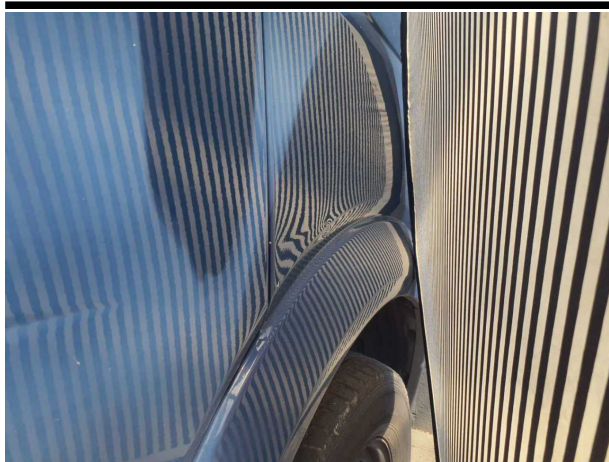
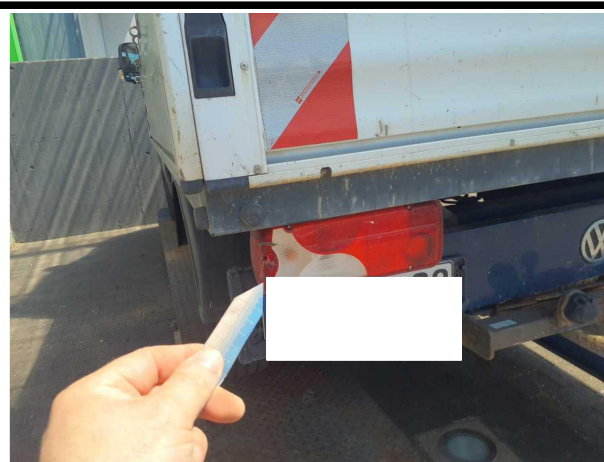
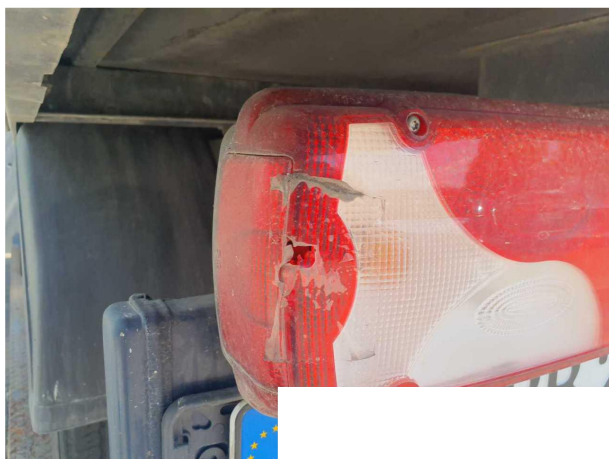
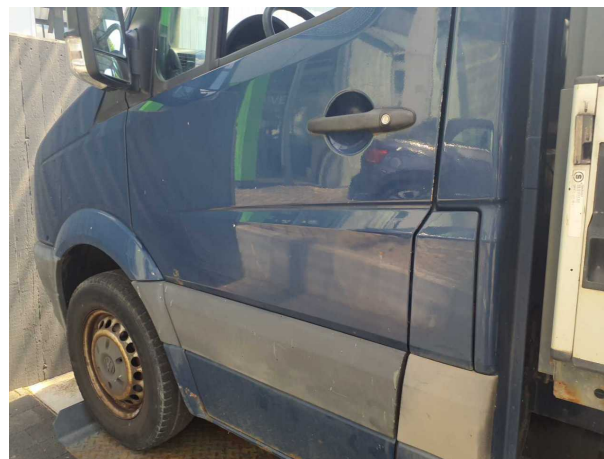
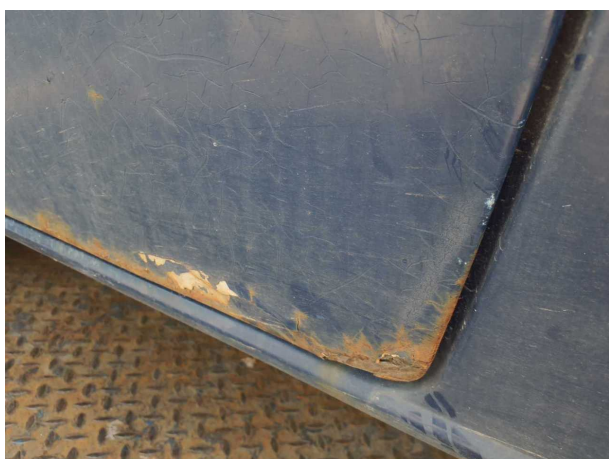
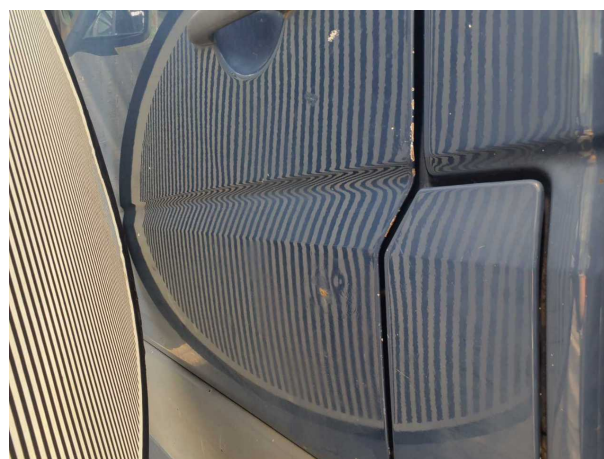
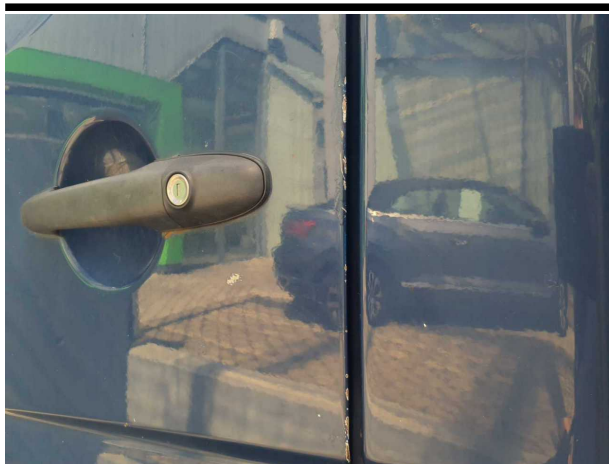
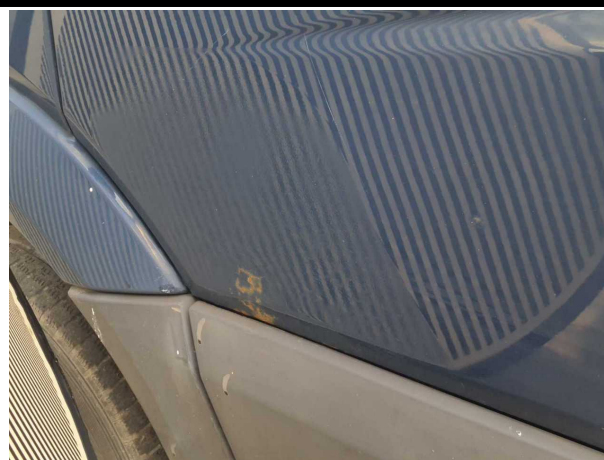
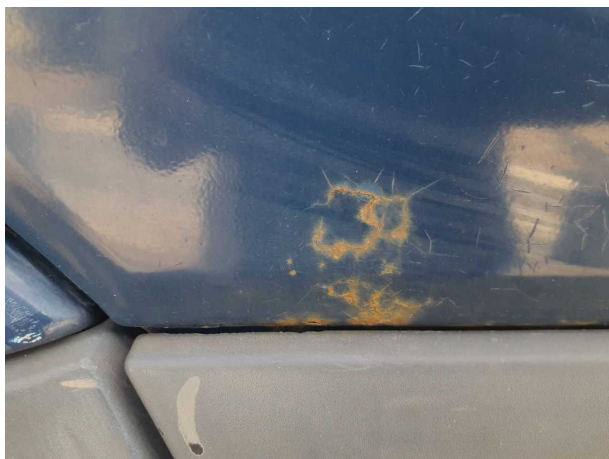
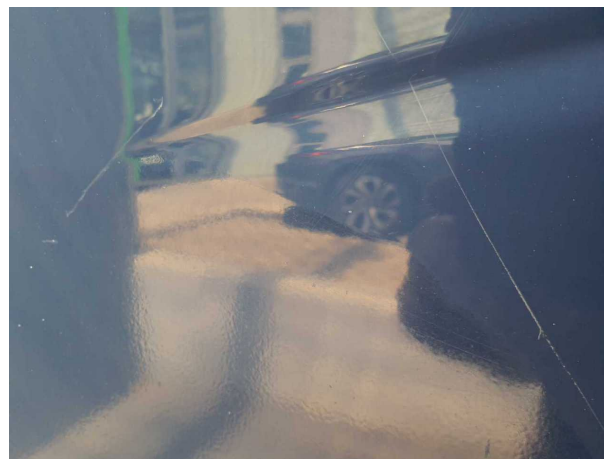
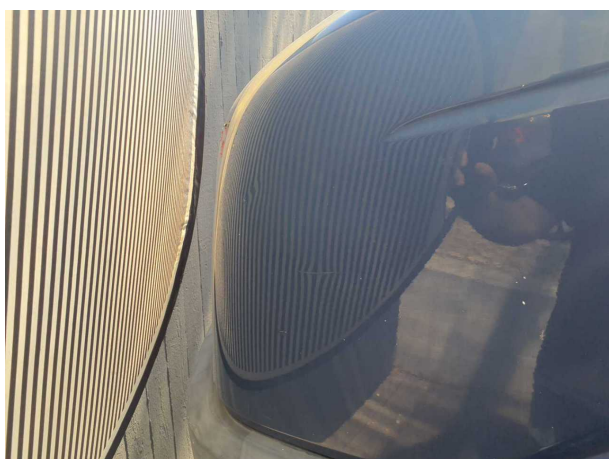
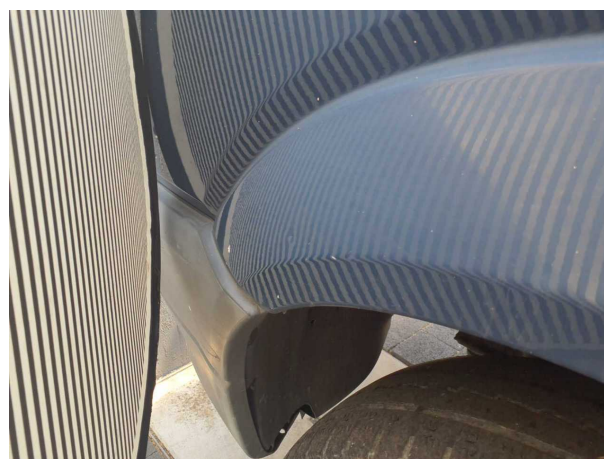
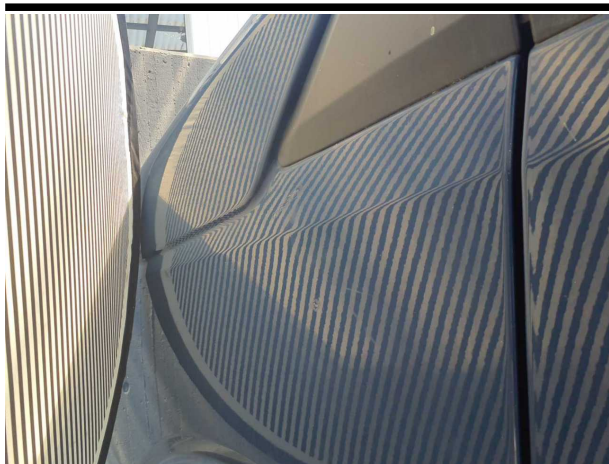
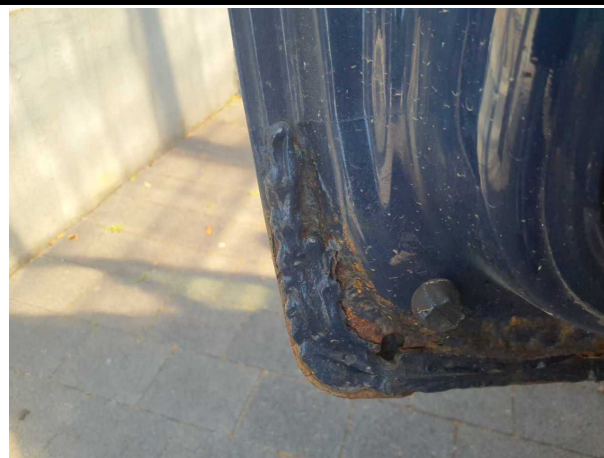
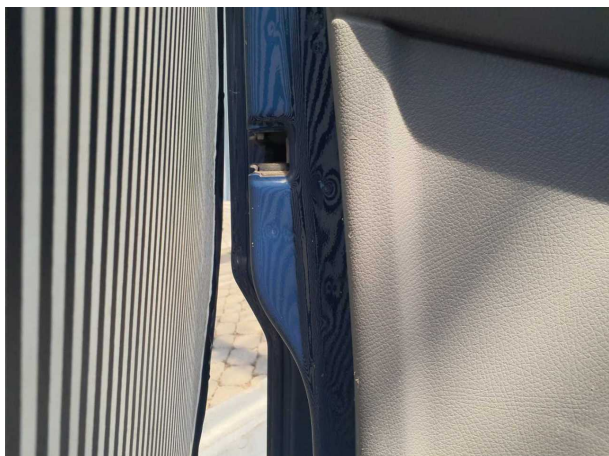
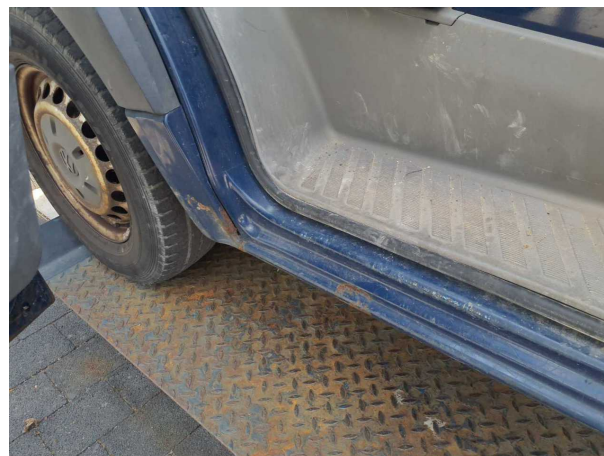
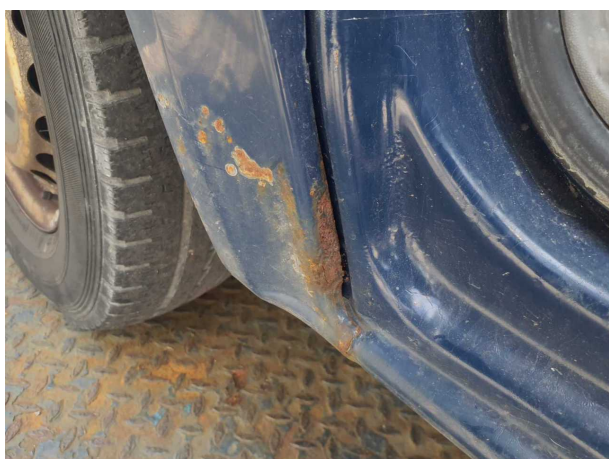
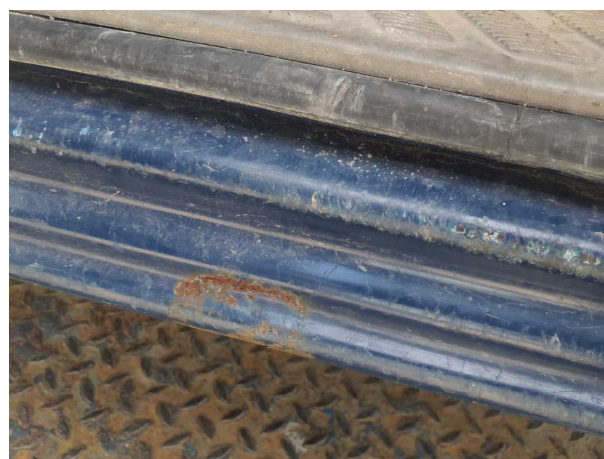
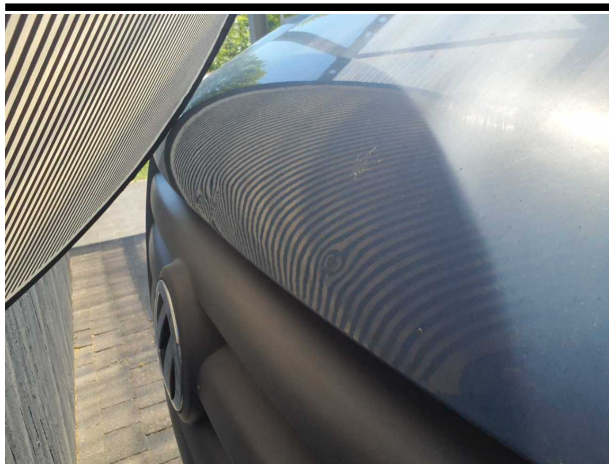
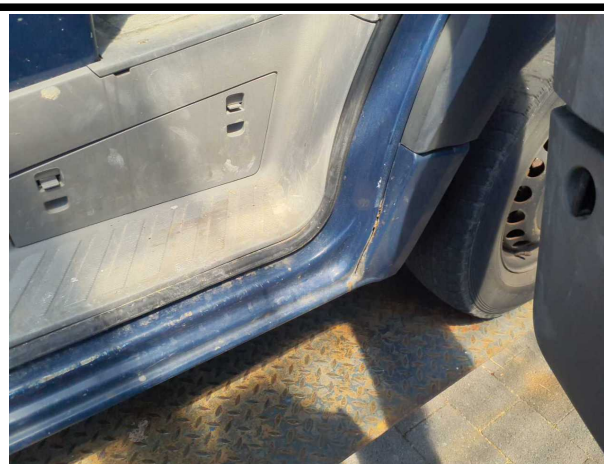
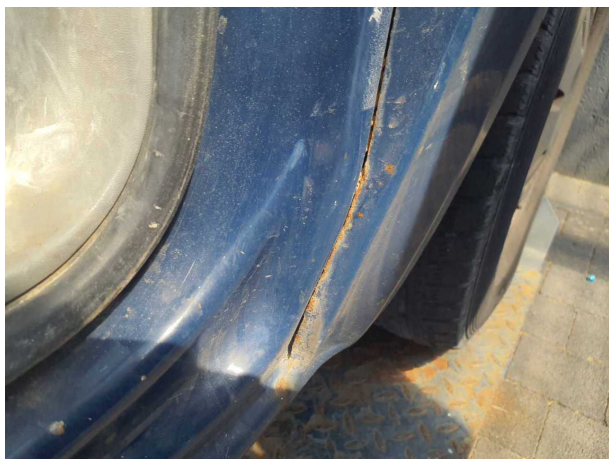
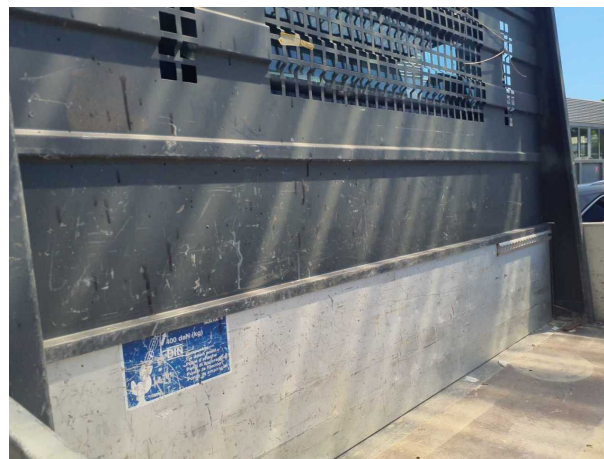
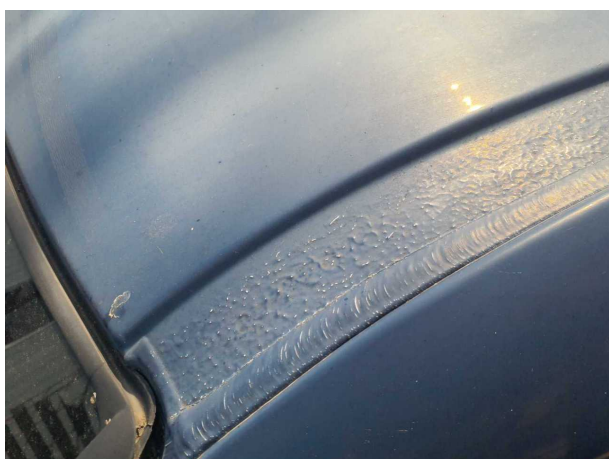
| Nr. | Bauteilgruppe | Beschreibung |
|---|---|---|
| 6 | Karosserie | Karosserie - Wertminderung |

**Beschädigung #6:** Karosserie: Karosserie - Wertminderung

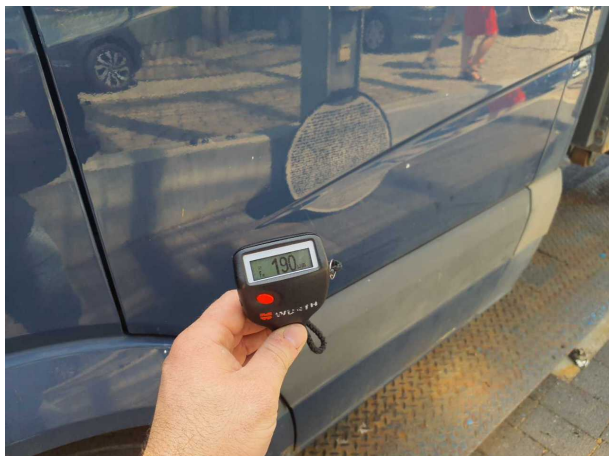
| Nr. | Ort | Wertminderung |
|---|---|---|
| 1 | Tür vorne links, nicht fachgerecht ausgeführt, Reparaturrechnung nicht vorhanden | |

| Nr. | Ort | Messung |
|---|---|---|
| 7 | Tür vorne links | 190 µm |

**Nachlackierung 1:** Tür vorne links
