## Audi A4 Avant

EZ 08/2011 | Kombi | Diesel | Schaltgetriebe | 198.937km

Fahrzeug aufgenommen am: 31.07.2026

# Hinweise zum Zustandsbericht

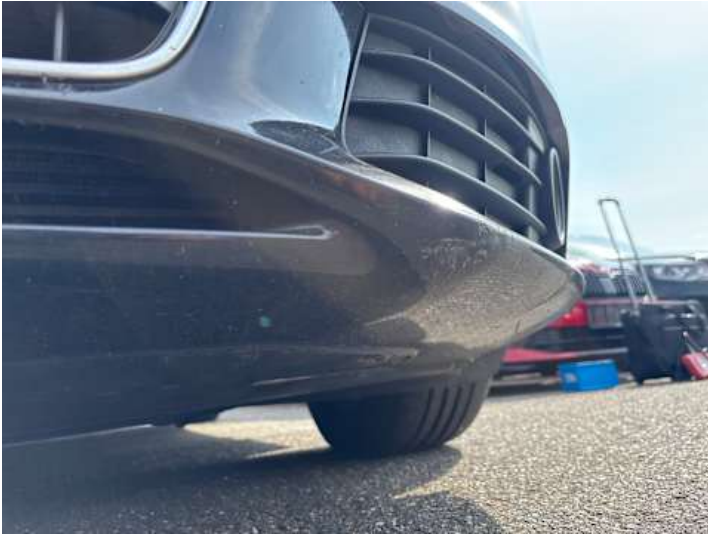
Stoßstange vorne (Kratzer, Riss/Bruch)

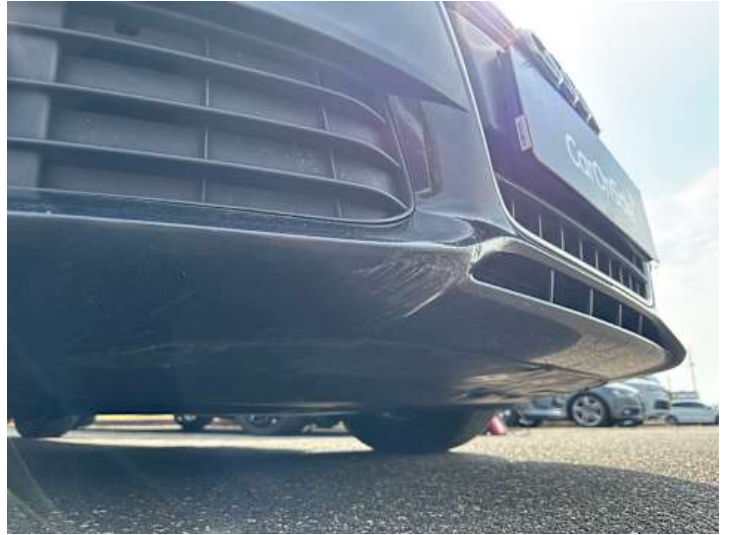
Stoßstange vorne (Kratzer, Riss/Bruch)

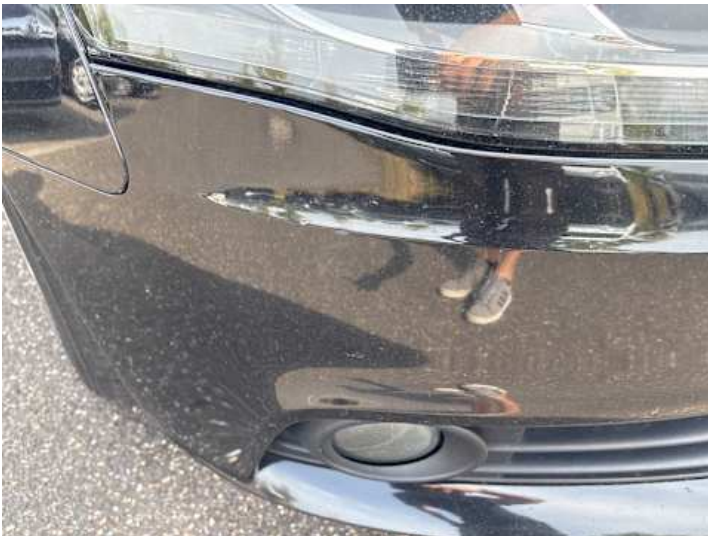
Stoßstange vorne (Kratzer, Riss/Bruch)

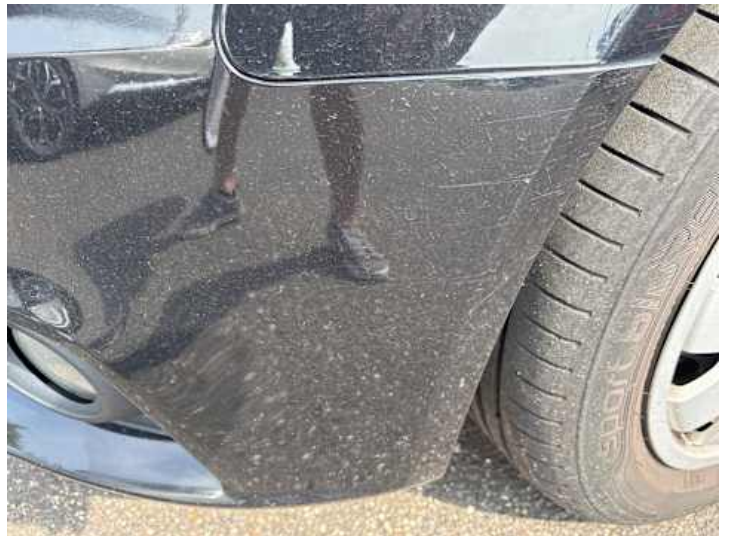
Stoßstange vorne (Kratzer, Riss/Bruch)

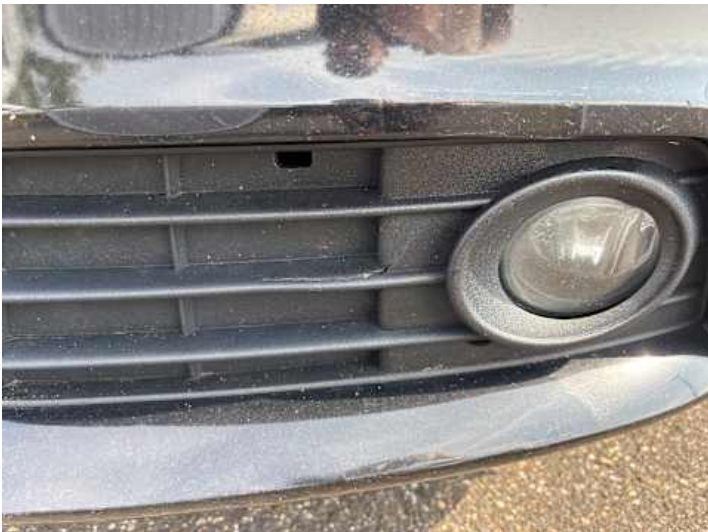
Stoßstange vorne (Kratzer, Riss/Bruch)

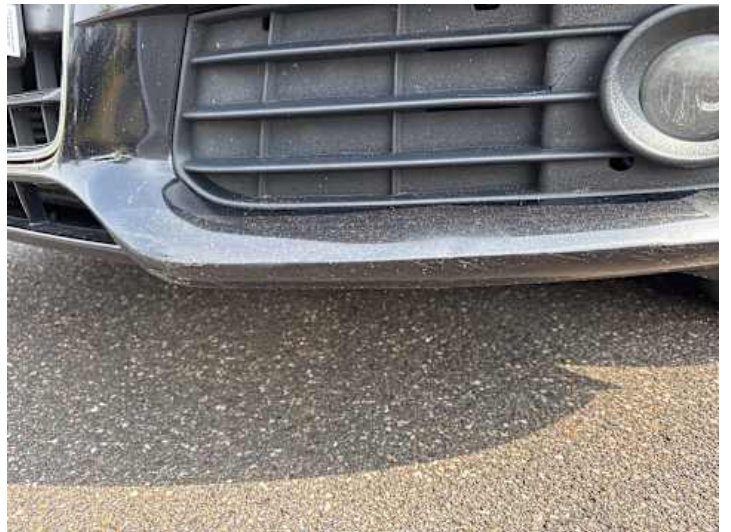
Stoßstange vorne (Kratzer, Riss/Bruch)

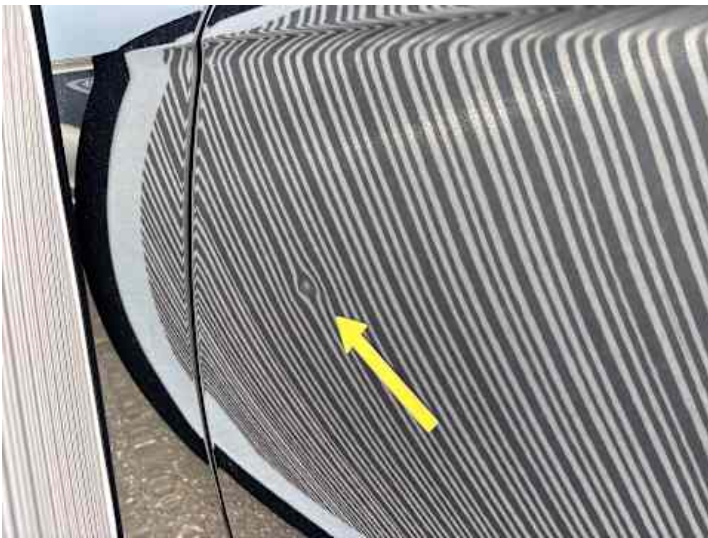
Fahrentür (Delle, Kratzer)

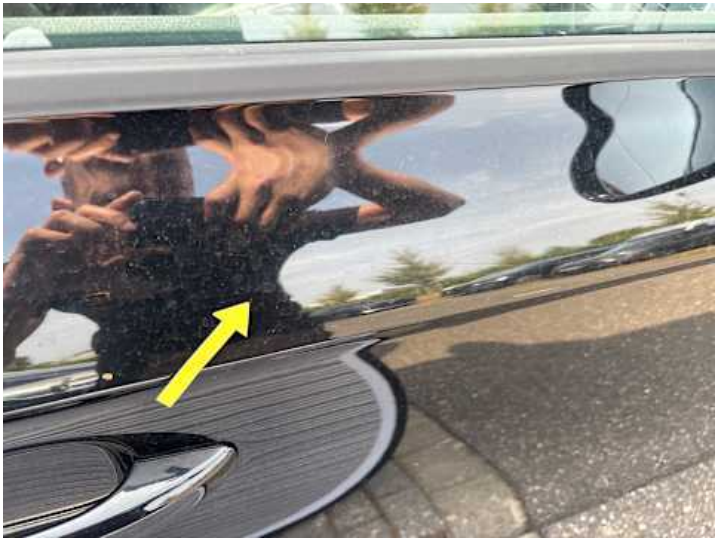
Beifahrtür (Kratzer)

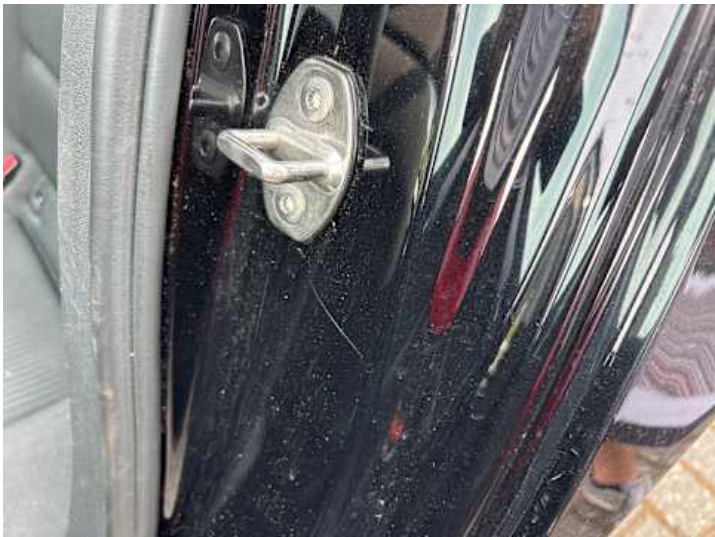
Türe hinten links (Kratzer)

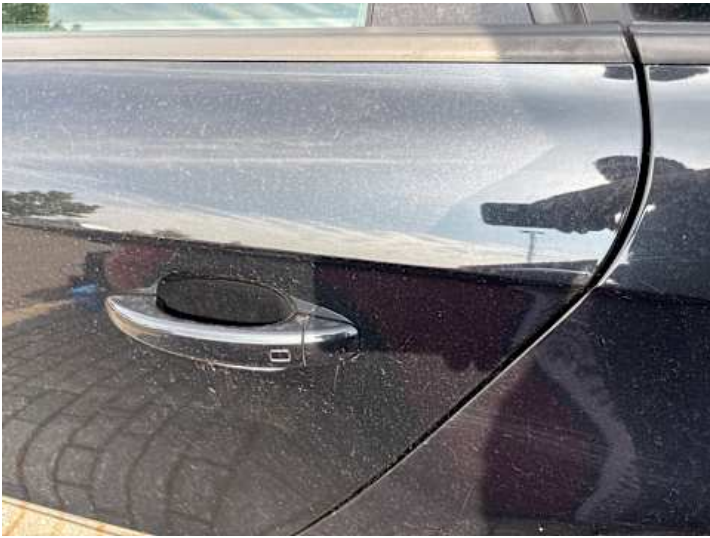
Türe hinten links (Kratzer)

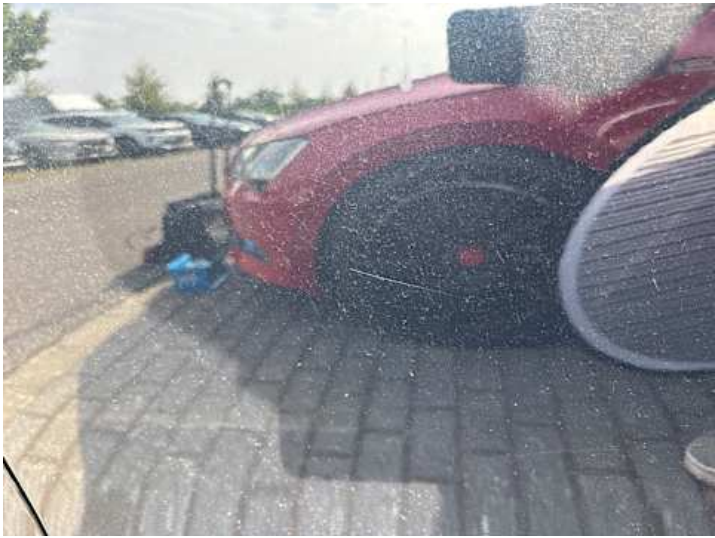
Türe hinten links (Kratzer)

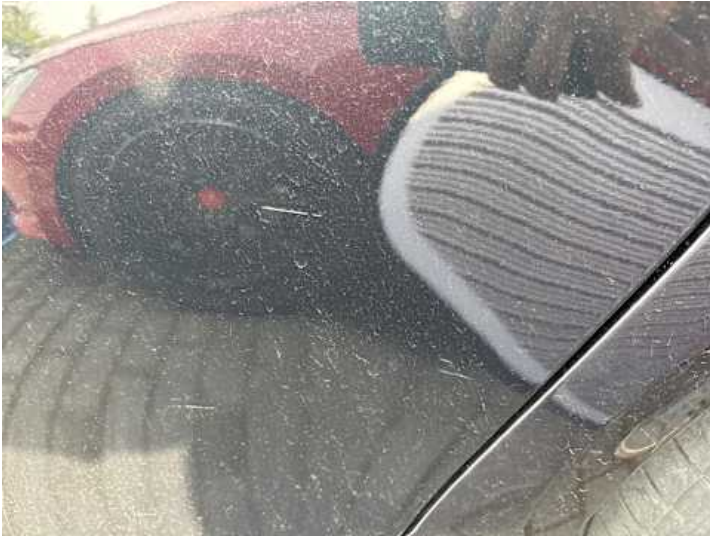
Türe hinten links (Kratzer)

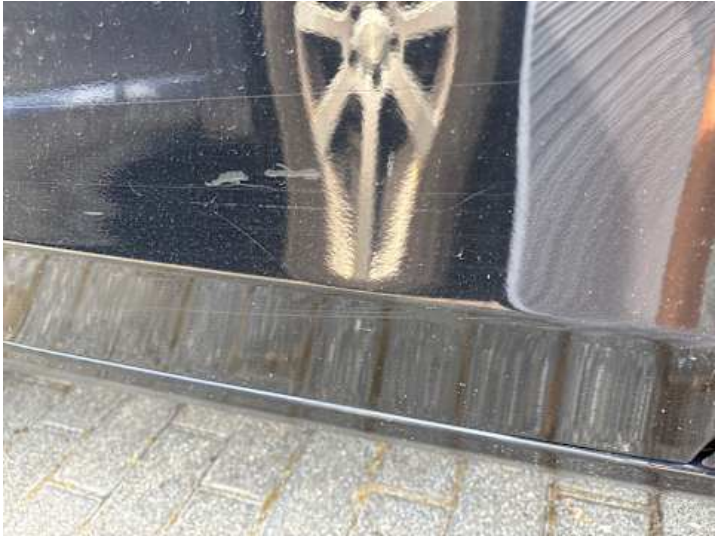
Türe hinten rechts (Kratzer)

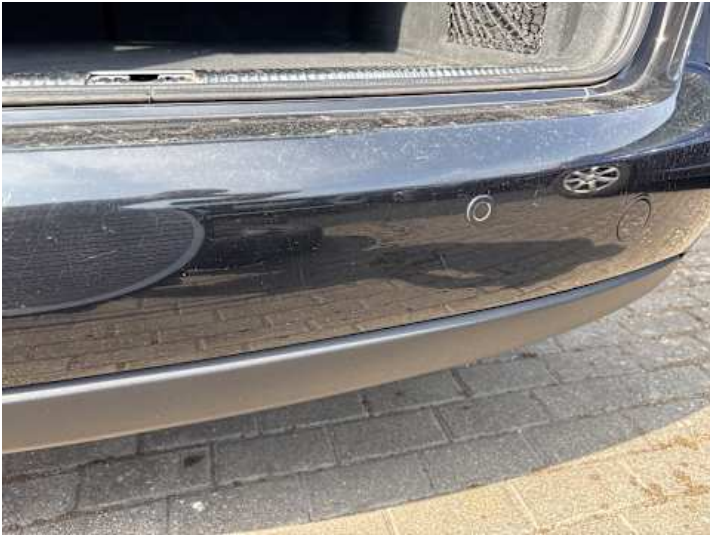
Stoßstange hinten (Kratzer)

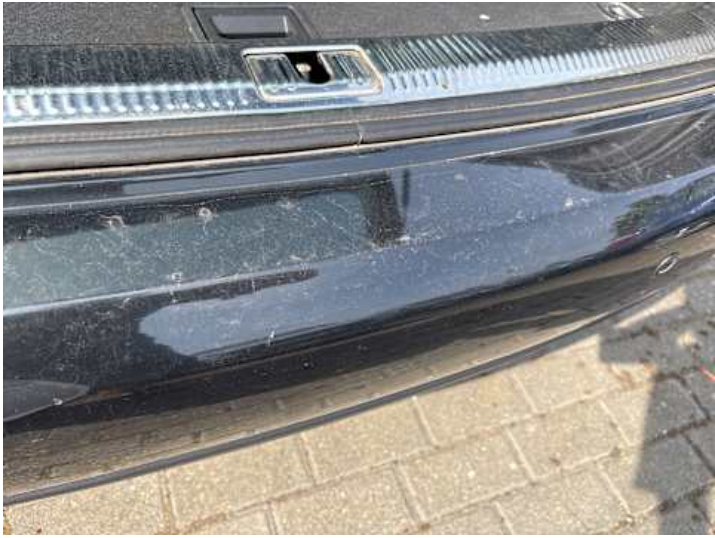
Stoßstange hinten (Kratzer)

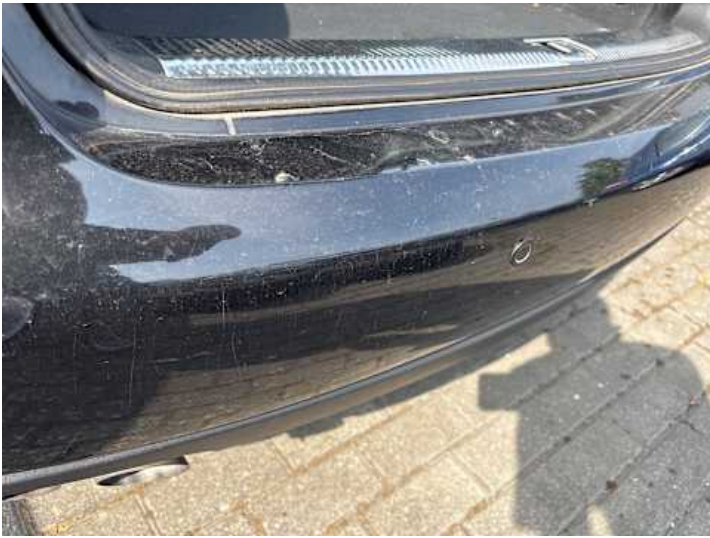
Stoßstange hinten (Kratzer)

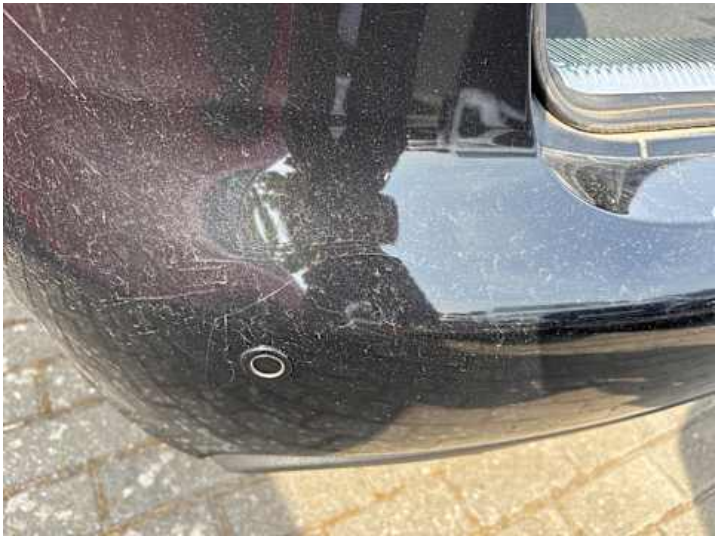
Stoßstange hinten (Kratzer)

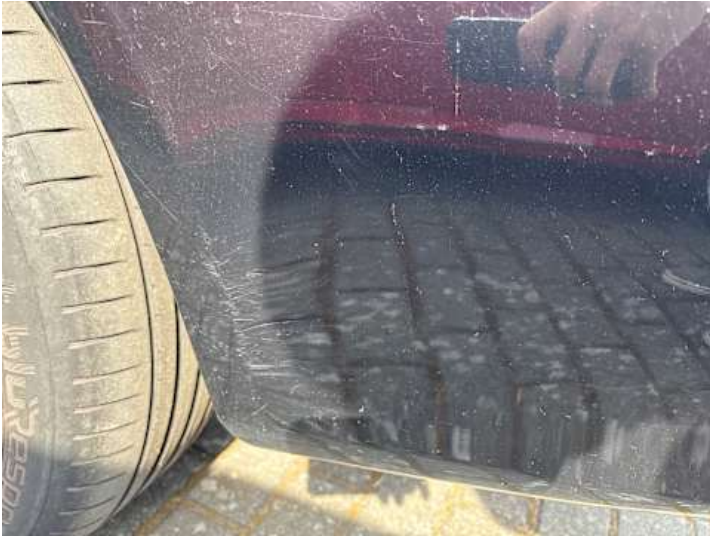
Stoßstange hinten (Kratzer)

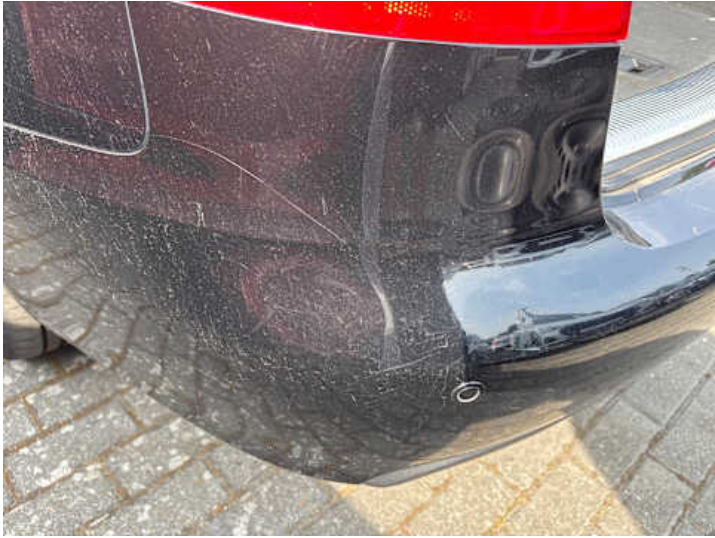
Stoßstange hinten (Kratzer)

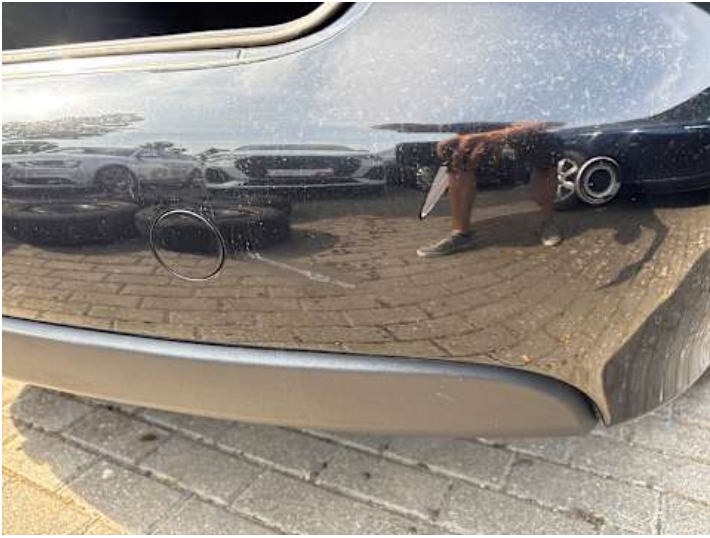
Stoßstange hinten (Kratzer)

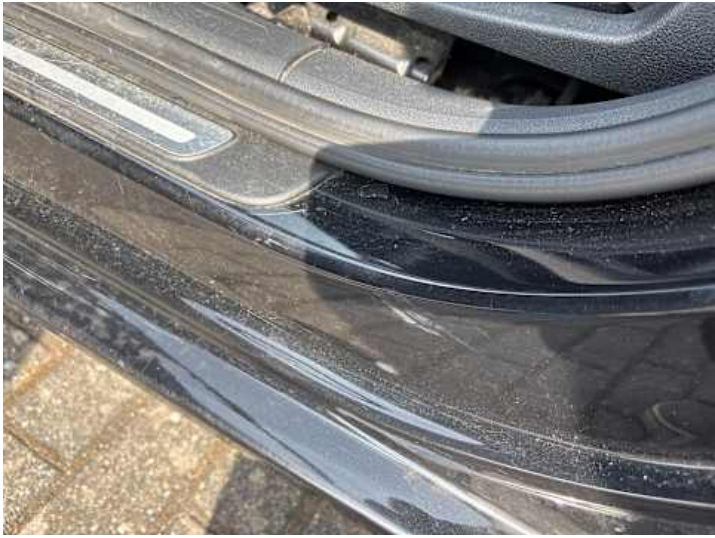
Schweller links (Kratzer)

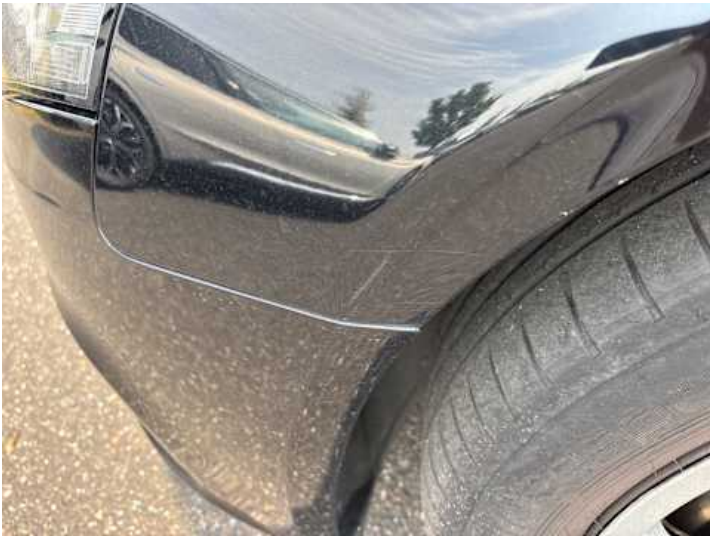
Kotflügel vorne links (Kratzer)

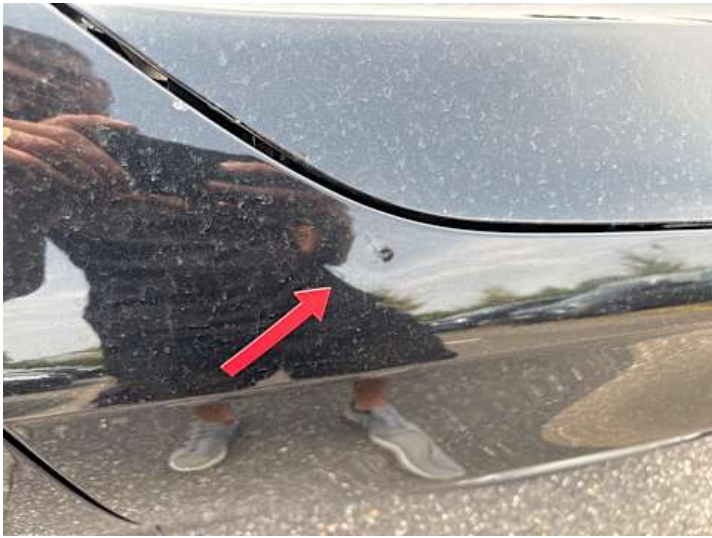
| Fahrzeugteil | Lackschichtdicke (in µm) | Fahrzeugteil | Lackschichtdicke (in µm) |
|---|---|---|---|
| Kotflügel vorne links | 130 | Kotflügel vorne rechts | 210 |

Kotflügel vorne rechts (Lackschaden, Kratzer, Delle)

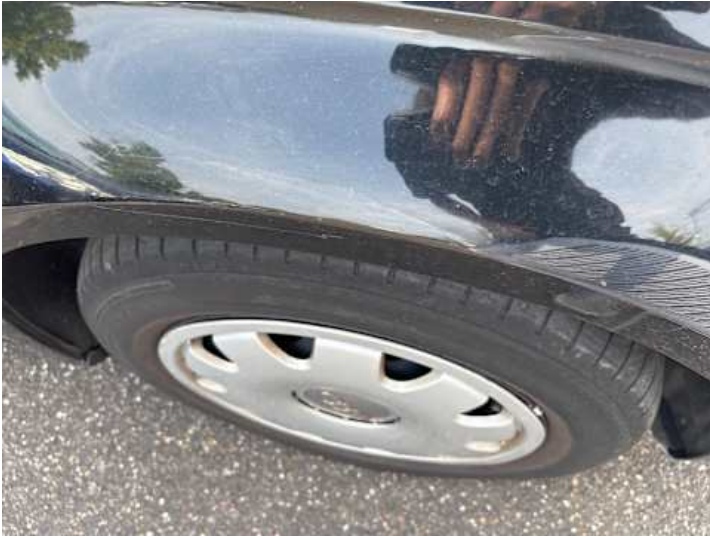
Kotflügel vorne rechts (Lackschaden, Kratzer, Delle)

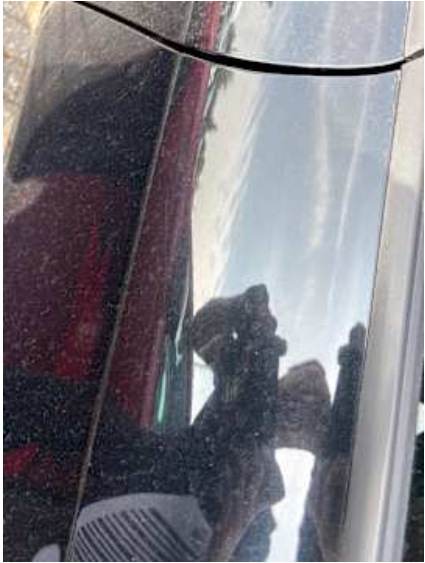
Seitenteil hinten links (Kratzer)

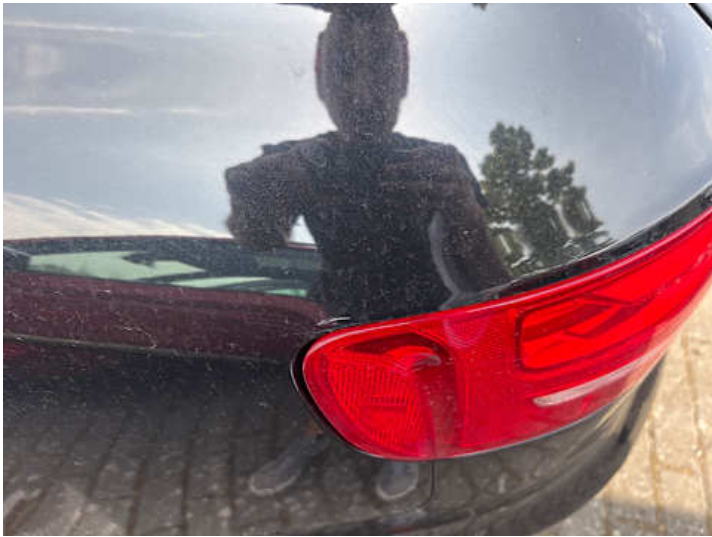
Seitenteil hinten links (Kratzer)

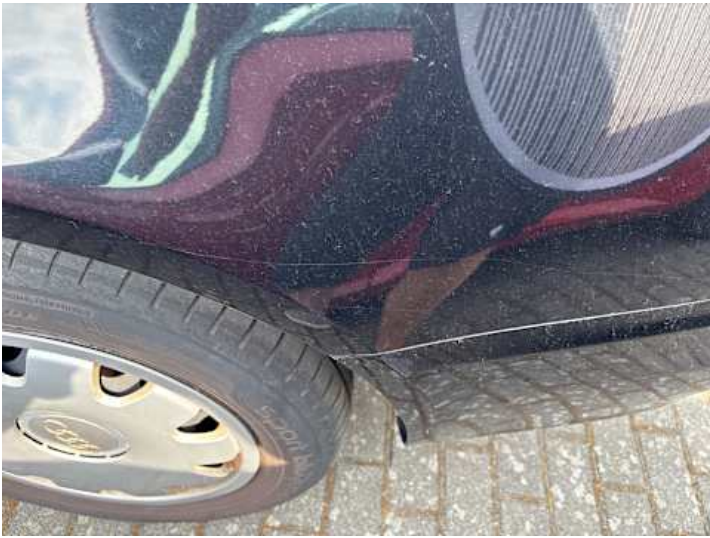
Seitenteil hinten links (Kratzer)

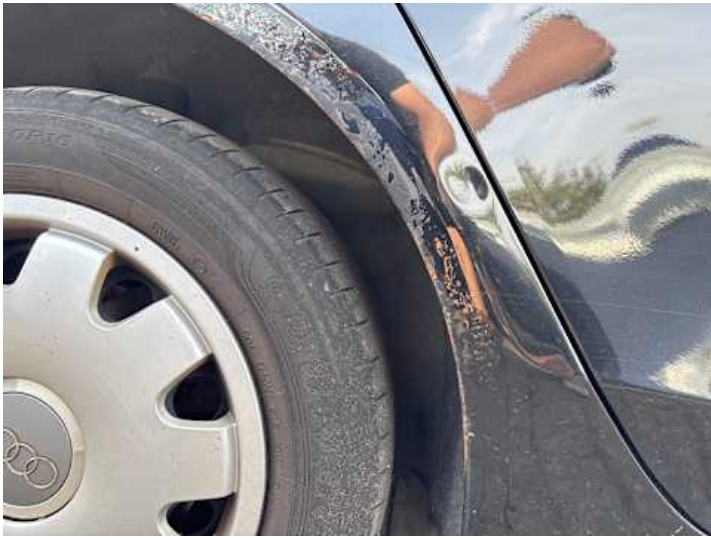
| Fahrzeugteil | Lackschichtdicke (in µm) | Fahrzeugteil | Lackschichtdicke (in µm) |
|---|---|---|---|
| Seitenteil hinten links | 155 | Seitenteil hinten rechts | 380 |

Seitenteil hinten rechts (Lackschaden, Kratzer, Rost, Delle)

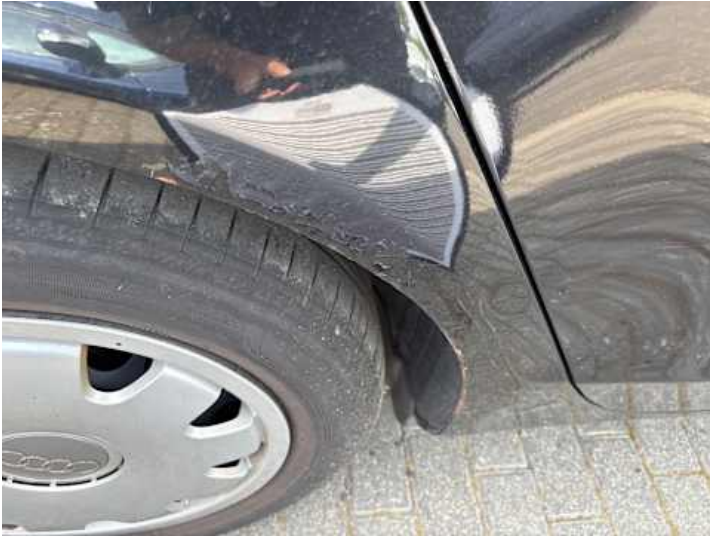
Seitenteil hinten rechts (Lackschaden, Kratzer, Rost, Delle)

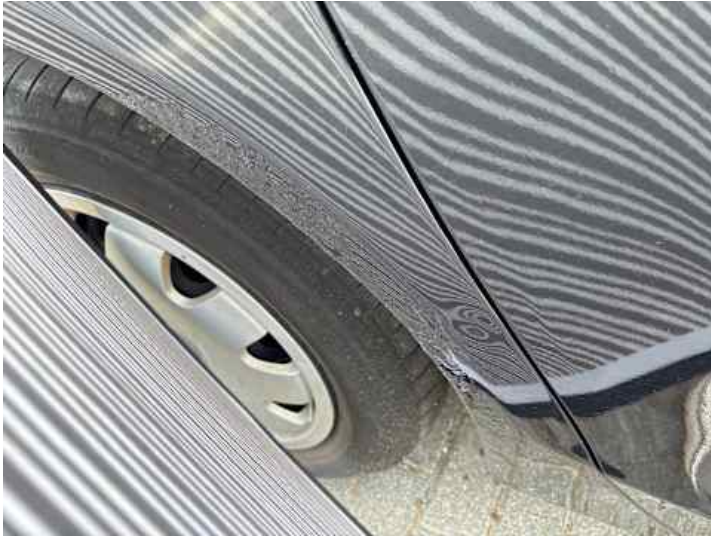
Seitenteil hinten rechts (Lackschaden, Kratzer, Rost, Delle)

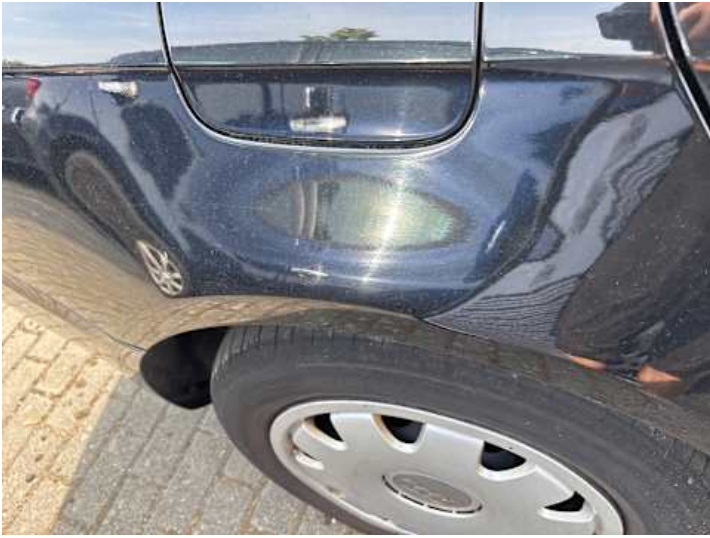
Seitenteil hinten rechts (Kratzer)

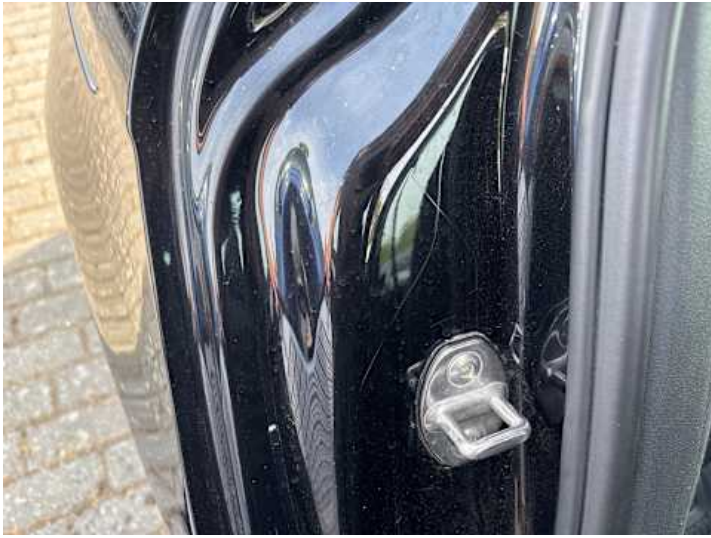
Seitenteil hinten rechts (Kratzer)

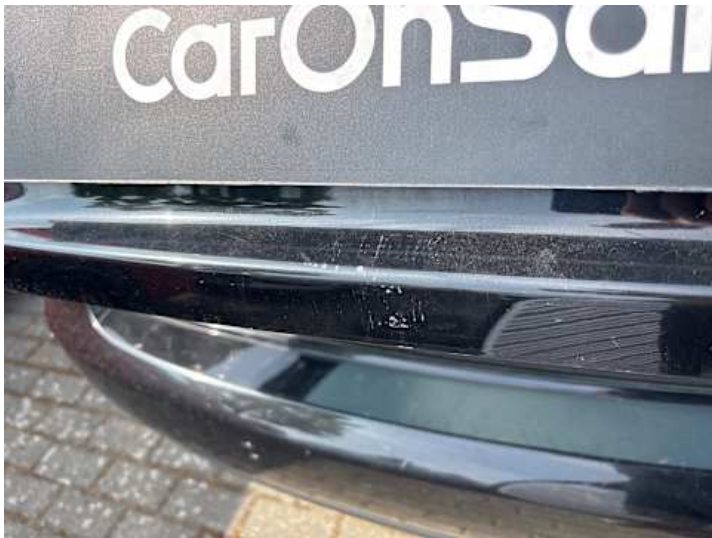
Heckklappe (Kratzer)

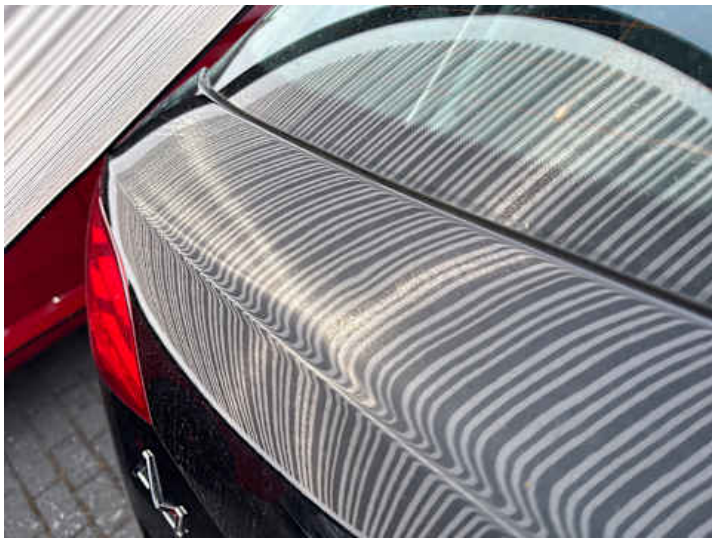
Heckklappe (Delle)

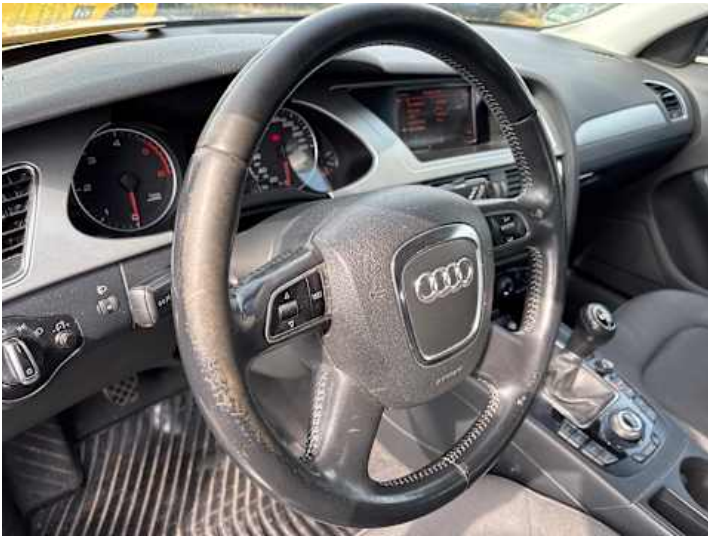
Innenraum (Diverse Schäden)

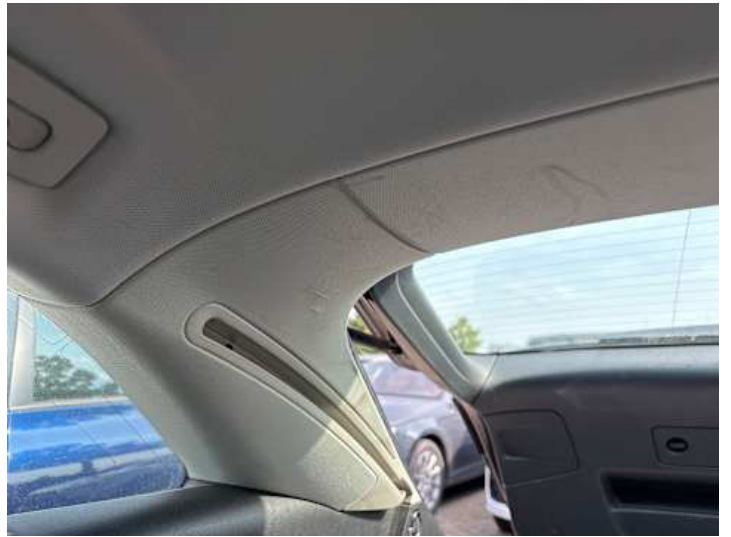
Innenraum (Kratzer, Diverse Schäden)

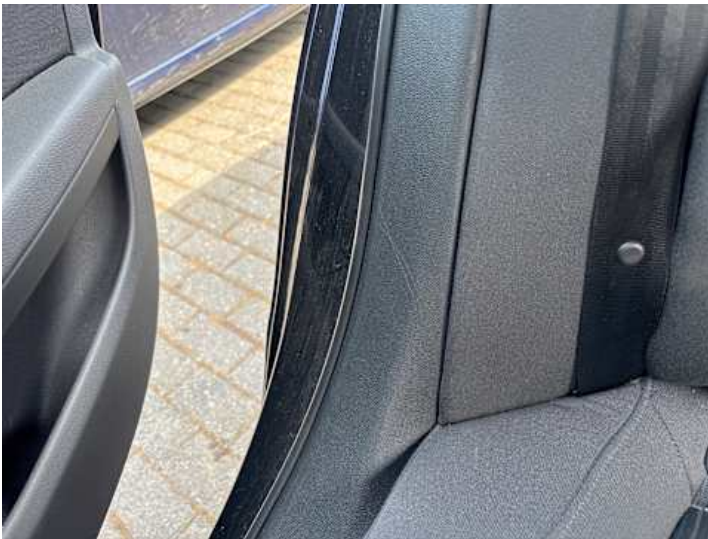
Innenraum (Kratzer, Diverse Schäden)

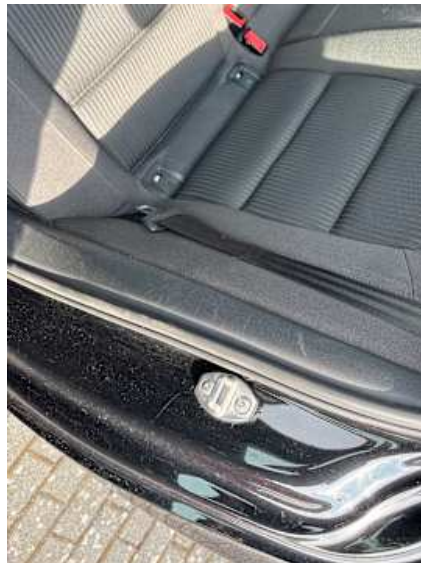
Innenraum (Kratzer, Diverse Schäden)

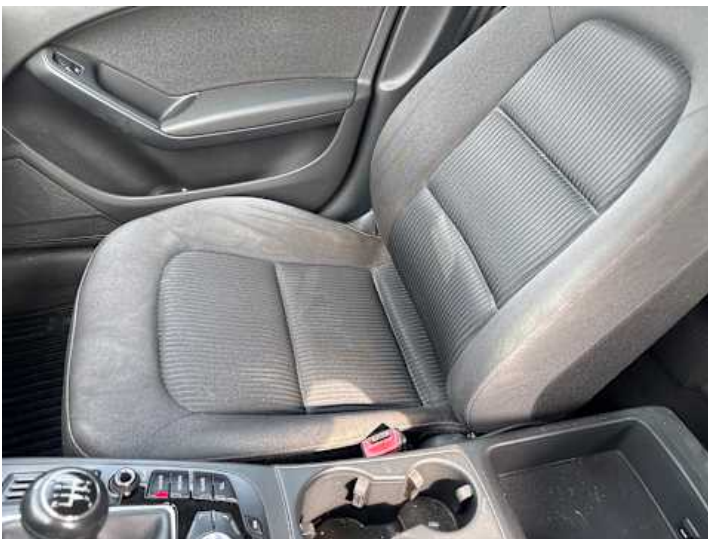
Innenraum (Diverse Schäden, Riss/Bruch)

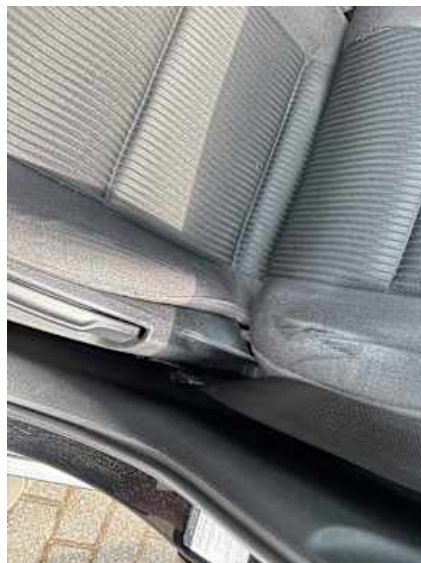
Innenraum (Diverse Schäden, Riss/Bruch)

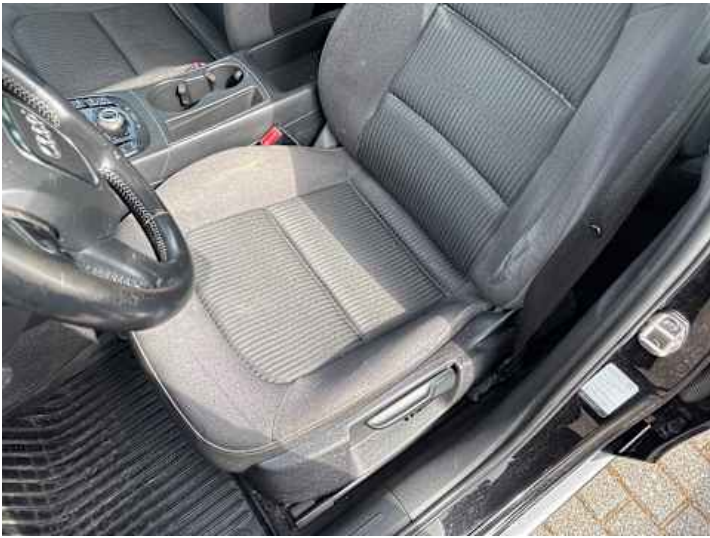
Innenraum (Diverse Schäden, Riss/Bruch)

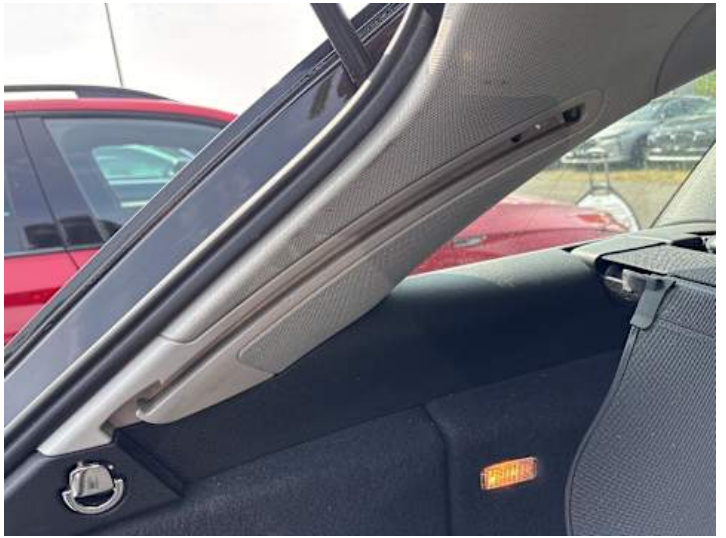
Innenraum (Kratzer)

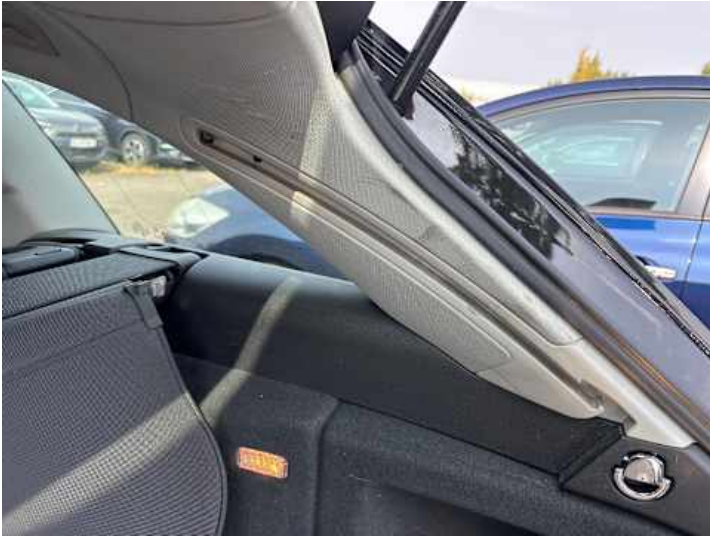
Innenraum (Kratzer)

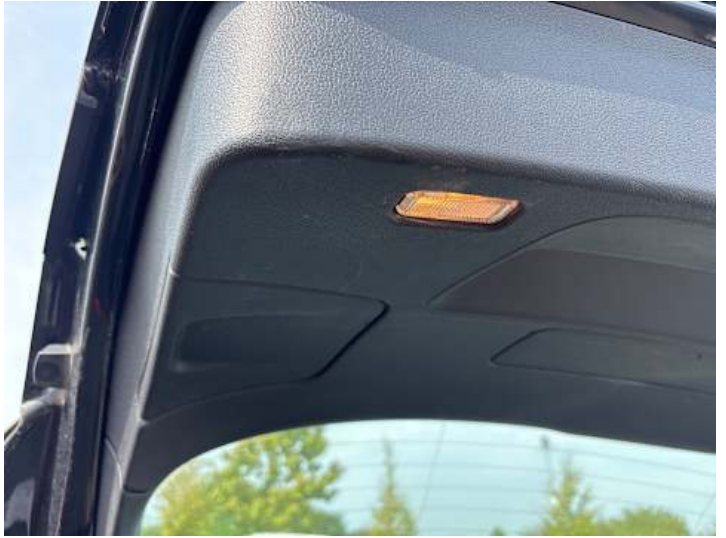
Innenraum (Kratzer)

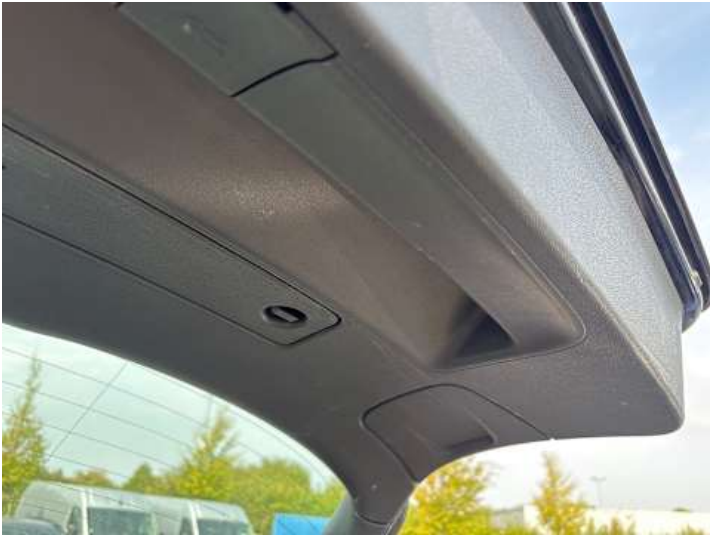
Innenraum (Kratzer)
