BMW  
2 Active Tourer (U06)

Besichtigung

## Zustand / Beschädigungen

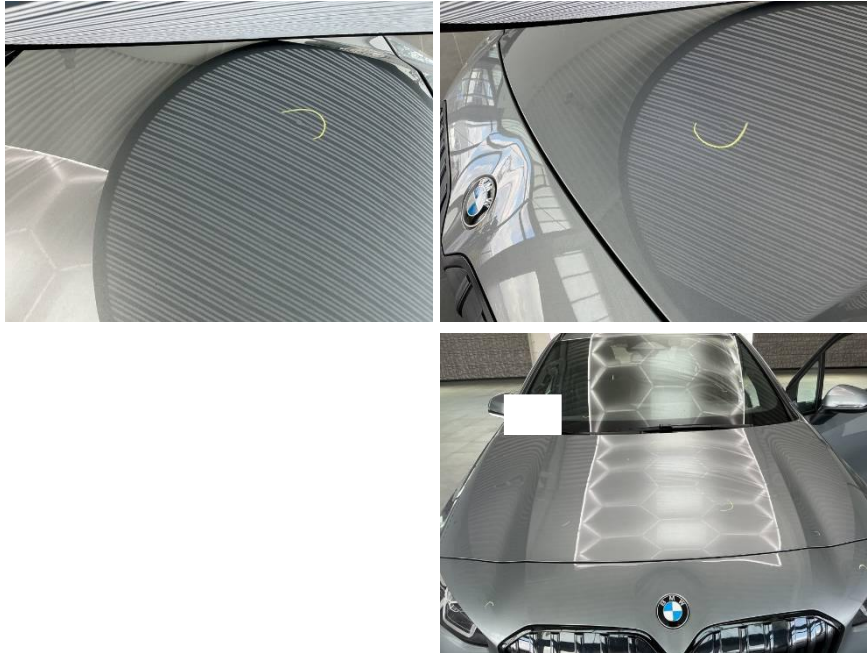
1 **Motorhaube**

| Nr. | Bauteil | Schaden |
|---|---|---|
| 1 | Motorhaube | Art der Beschädigung: Delle, Art der Reparatur: Smart Repair |

Art der Beschädigung: Delle, Art der Reparatur: Smart Repair

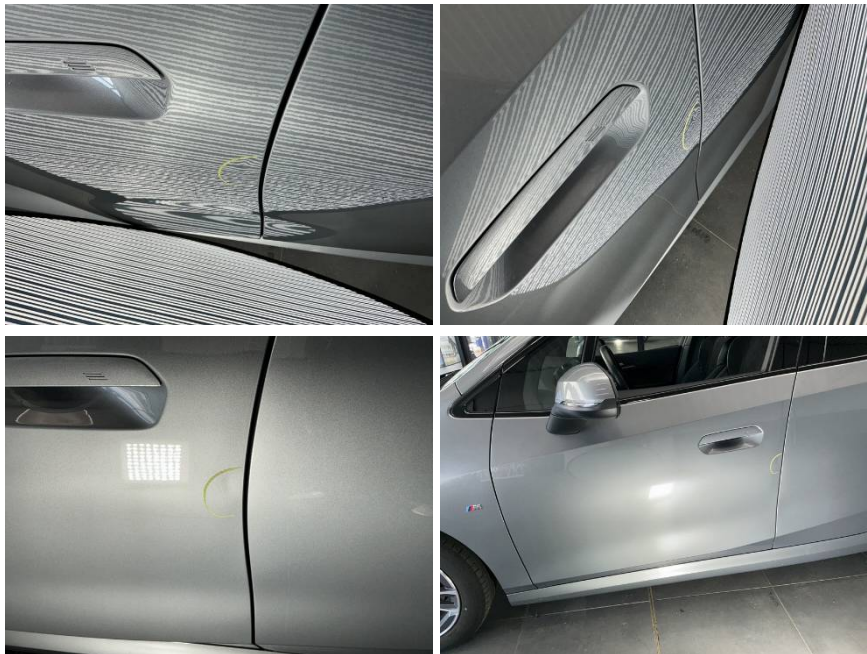
2 **Tür VL**

| Nr. | Bauteil | Schaden |
|---|---|---|
| 2 | Tür VL | Art der Beschädigung: Delle, Art der Reparatur: Smart Repair |

Art der Beschädigung: Delle, Art der Reparatur: Smart Repair

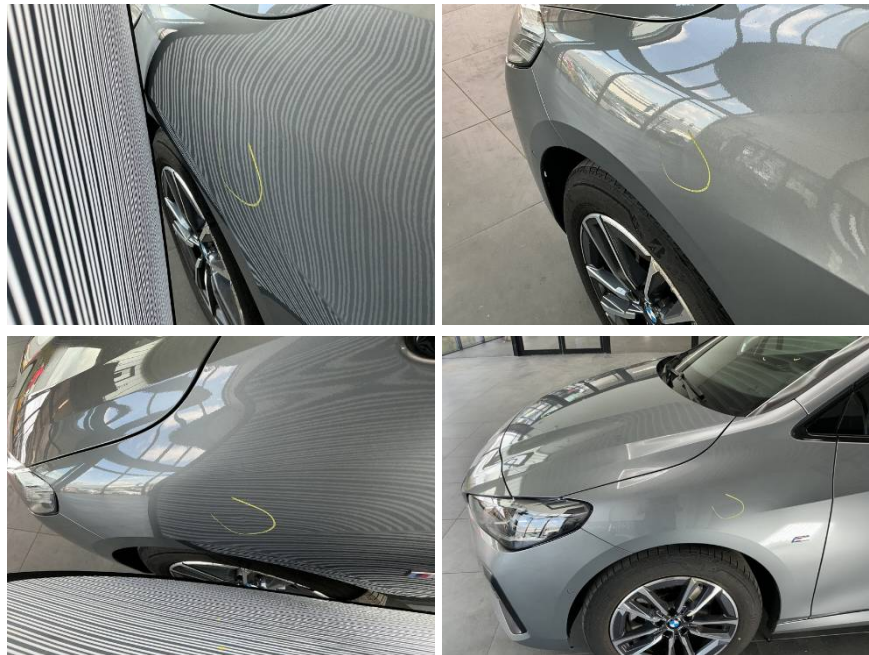
### 3 Kotflügel VL

| Nr. | Bauteil | Schaden |
|---|---|---|
| 3 | Kotflügel VL | Art der Beschädigung: Delle, Art der Reparatur: Smart Repair |

Art der Beschädigung: Delle, Art der Reparatur: Smart Repair

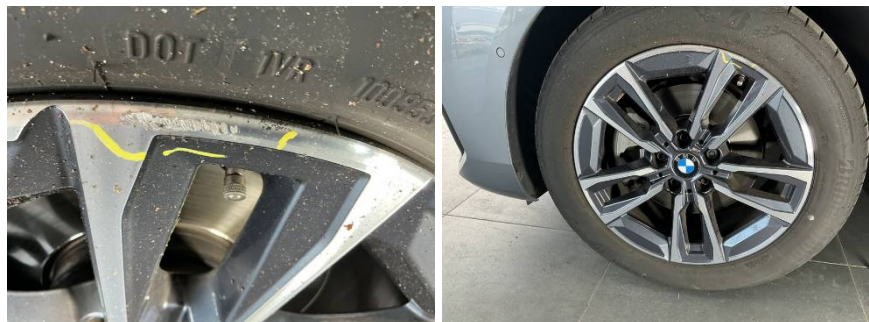
### 4 Felge VL

| Nr. | Bauteil | Schaden |
|---|---|---|
| 4 | Felge VL | Art der Beschädigung: Verschrammung |

Art der Beschädigung: Verschrammung

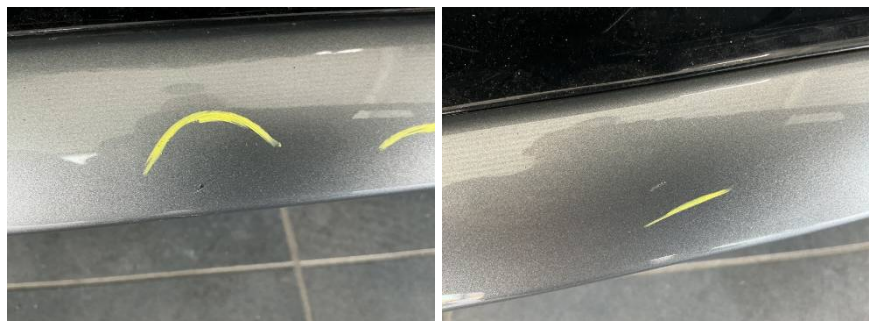
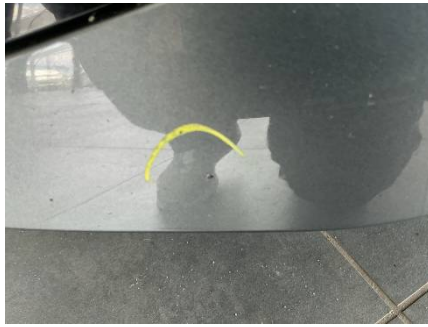
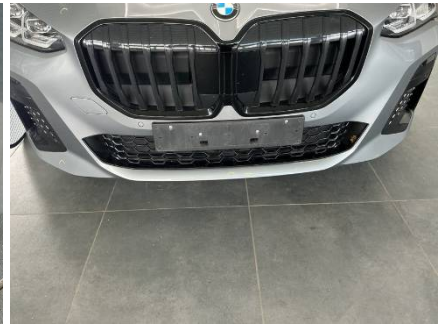
### 5 Stossfänger vorne

| Nr. | Bauteil | Schaden |
|---|---|---|
| 5 | Stoßfänger vorne | Art der Beschädigung: Kl.Steinschläge , Art der Reparatur: Gebrauchsspur |

Art der Beschädigung: Kl.Steinschläge , Art der Reparatur: Gebrauchsspur

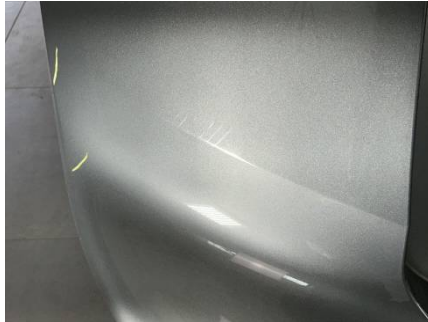
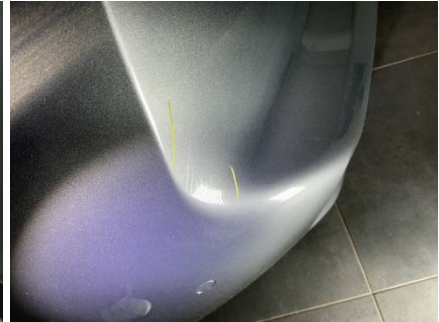
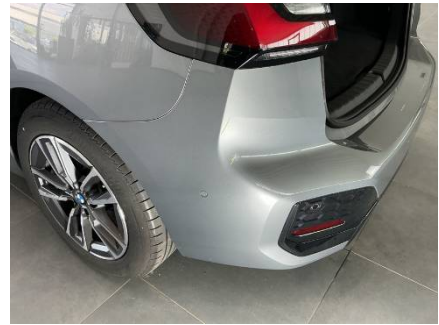
#### 6 Stoßfänger hinten

| Nr. | Bauteil | Schaden |
|---|---|---|
| 6 | Stoßfänger hinten | Art der Beschädigung: Oberflächlicher Kratzer, Art der Reparatur: Gebrauchsspur |

Art der Beschädigung: Oberflächlicher Kratzer, Art der Reparatur: Gebrauchsspur

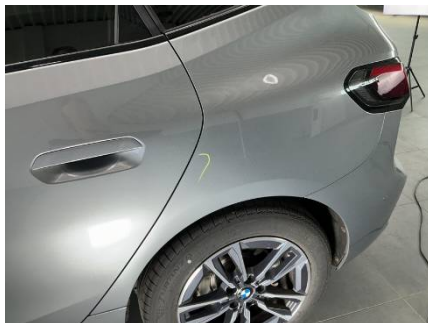
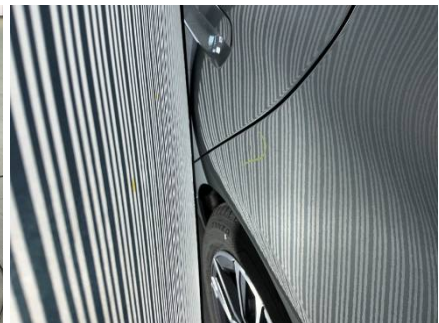
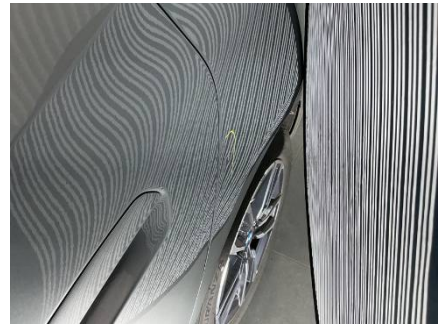
#### 7 Seitenwand hinten links

| Nr. | Bauteil | Schaden |
|---|---|---|
| 7 | Seitenwand hinten links | Art der Beschädigung: Delle < 2cm, Art der Reparatur: Gebrauchsspur |

Art der Beschädigung: Delle < 2cm, Art der Reparatur: Gebrauchsspur

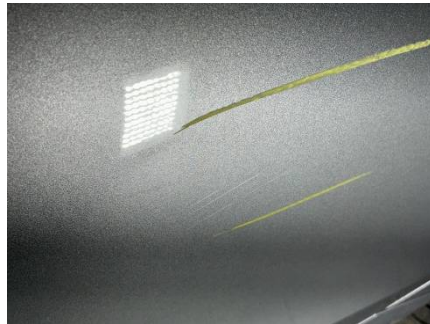
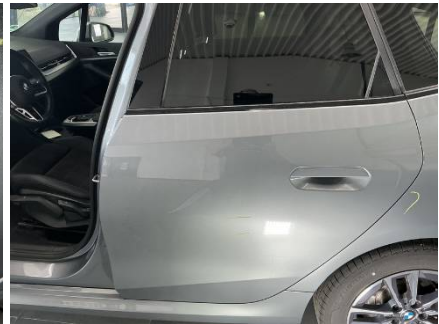
#### 8 Tür HL

| Nr. | Bauteil | Schaden |
|---|---|---|
| 8 | Tür HL | Art der Beschädigung: Oberflächlicher Kratzer, Art der Reparatur: Gebrauchsspur |

Art der Beschädigung: Oberflächlicher Kratzer, Art der Reparatur: Gebrauchsspur

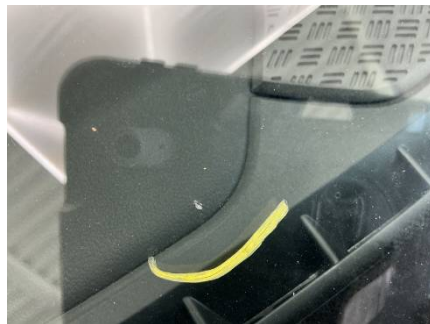
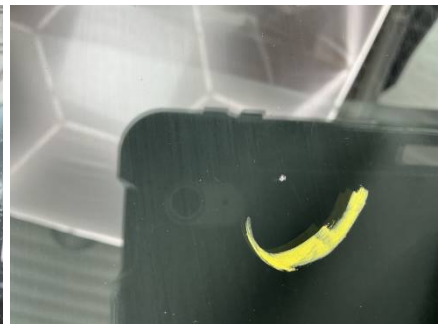
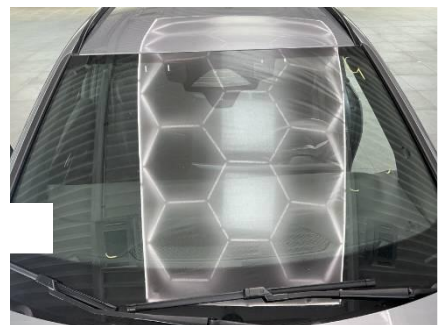
#### 9 Frontscheibe

| Nr. | Bauteil | Schaden |
|---|---|---|
| 9 | Frontscheibe | Art der Beschädigung: Kl. Steinschläge , Art der Reparatur: Gebrauchsspur |

Art der Beschädigung: Kl. Steinschläge, Art der Reparatur: Gebrauchsspur

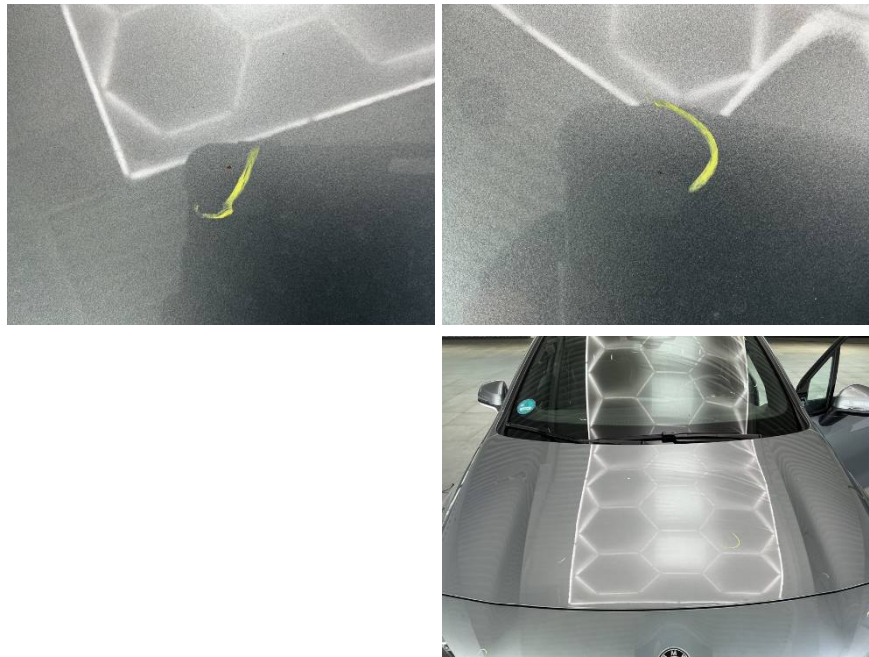
10 **Motorhaube**

| Nr. | Bauteil | Schaden |
|---|---|---|
| 10 | Motorhaube | Art der Beschädigung: Kl. Steinschläge , Art der Reparatur: Gebrauchsspur |

Art der Beschädigung: Kl. Steinschläge , Art der Reparatur: Gebrauchsspur

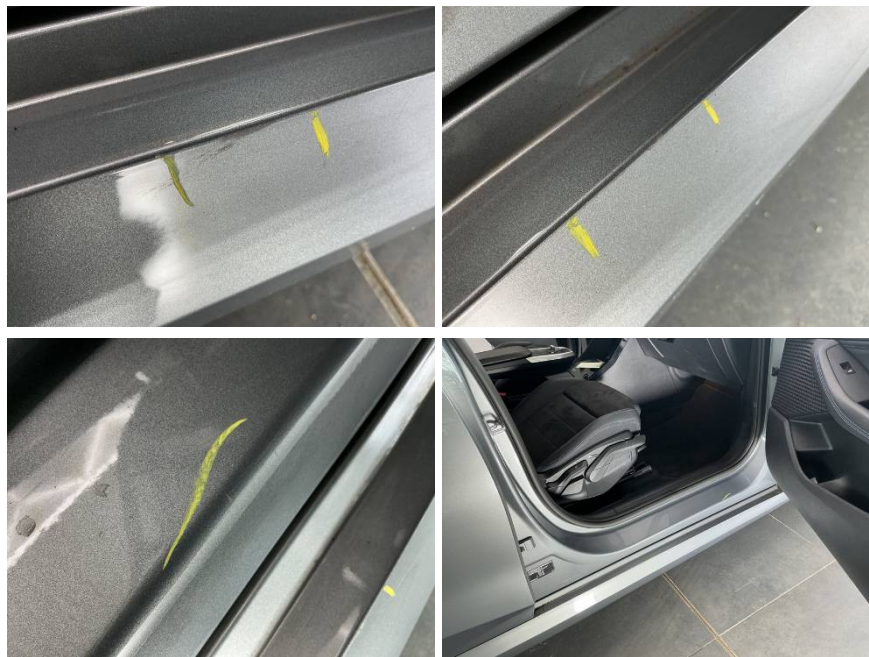
11 **Einstieg VR**

| Nr. | Bauteil | Schaden |
|---|---|---|
| 11 | Einstieg VR | Art der Beschädigung: Kratzer, Art der Reparatur: Gebrauchsspur |

Art der Beschädigung: Kratzer, Art der Reparatur: Gebrauchsspur

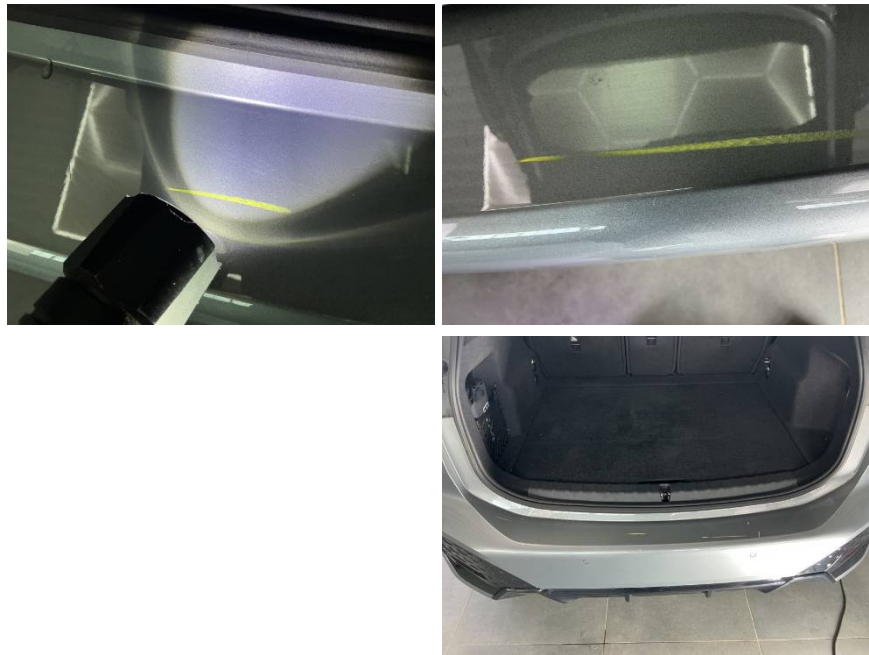
12 **Ladekante**

| Nr. | Bauteil | Schaden |
|---|---|---|
| 12 | Ladekante | Art der Beschädigung: Kratzer, Art der Reparatur: Gebrauchsspur |

Art der Beschädigung: Kratzer, Art der Reparatur: Gebrauchsspur

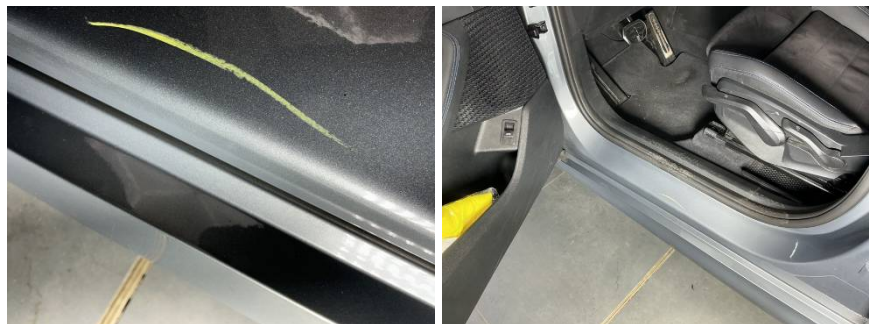
13 **Einstieg VL**

| Nr. | Bauteil | Schaden |
|---|---|---|
| 13 | Einstieg VL | Art der Beschädigung: Oberflächlicher Kratzer, Art der Reparatur: Gebrauchsspur |

Art der Beschädigung: Oberflächlicher Kratzer, Art der Reparatur: Gebrauchsspur
