## BMW sDrive 18 d Sport Line

EZ 08/2016 | Geländewagen | Diesel | Automatikgetriebe | 273.415km  
Besteuerung: Differenzbesteuert (§25a UStG)  
Fahrzeugstandort: 97\*\*\*  
Fahrzeug aufgenommen am: 23.07.2026

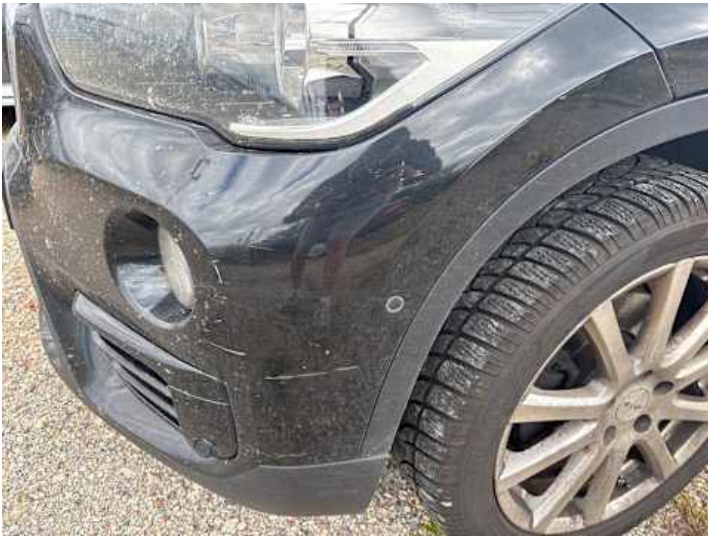
Stoßstange vorne (Kratzer)

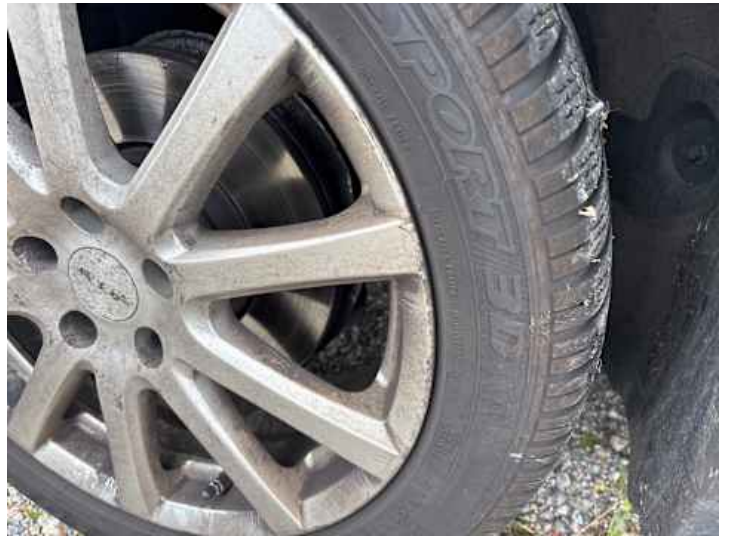
Rad (Kerben, Kratzer)

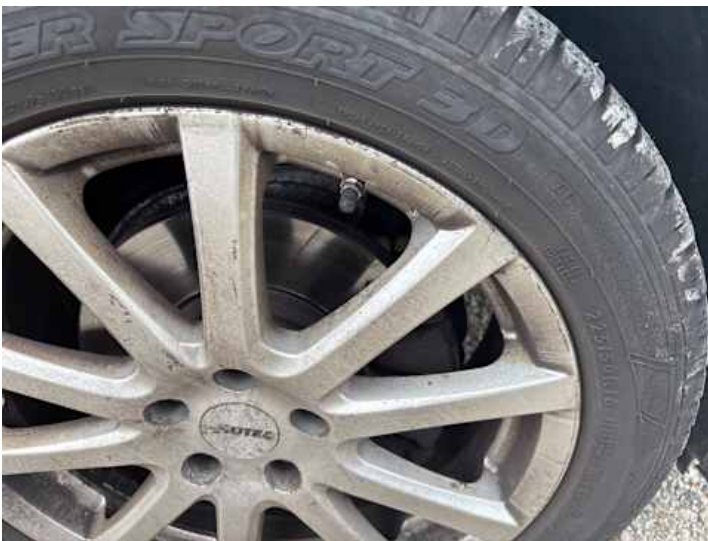
Rad (Kerben, Kratzer)

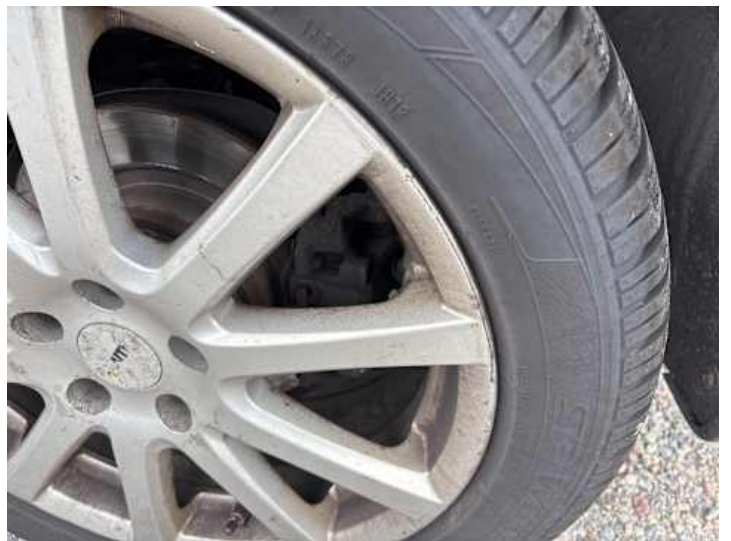
Rad (Kratzer)

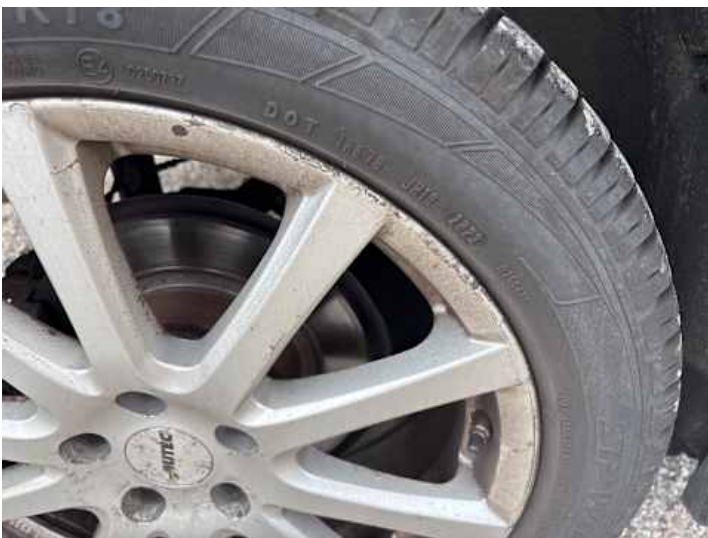
Rad (Kerben, Kratzer)

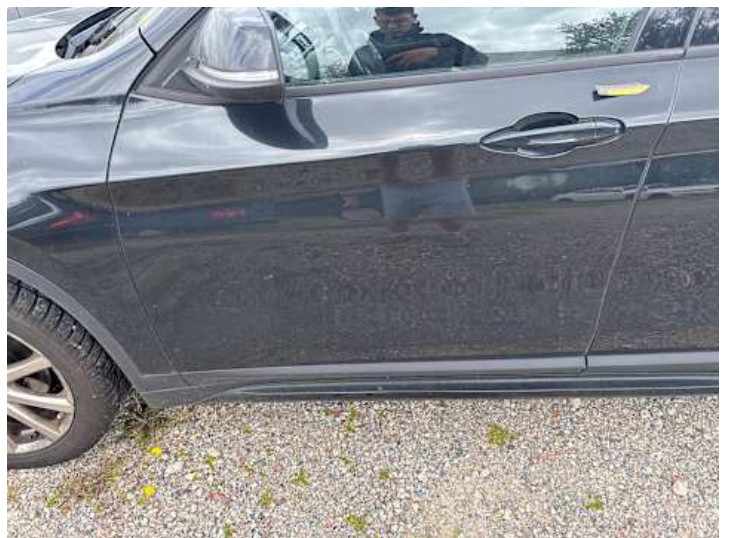
Fahrtür (Delle)

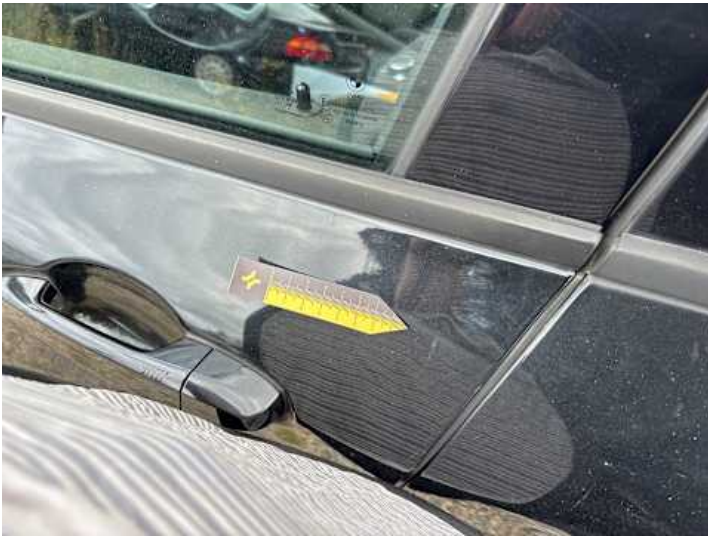
Fahrtür (Delle)

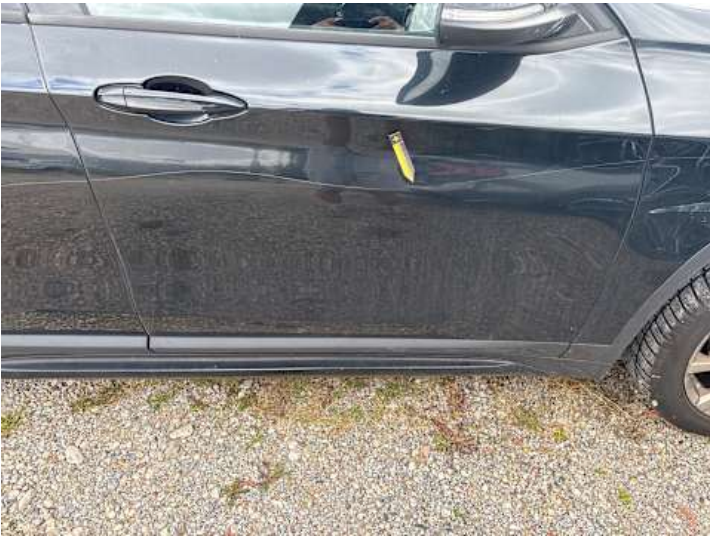
Beifahrtür (Kratzer)

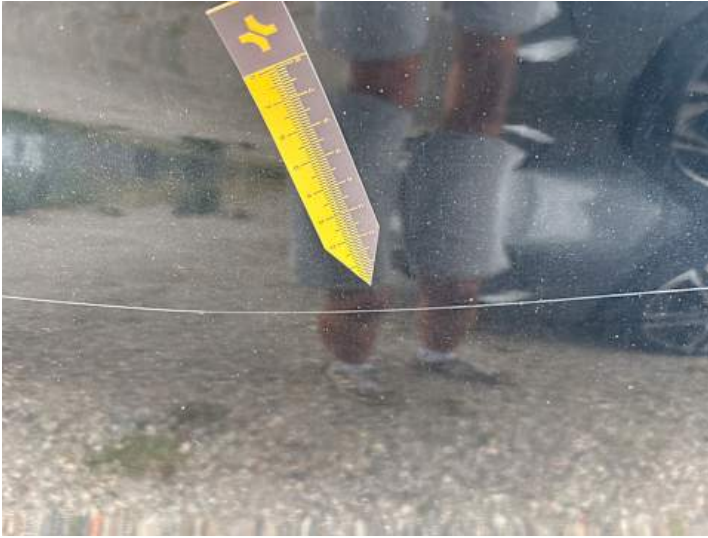
Beifahrtür (Kratzer)

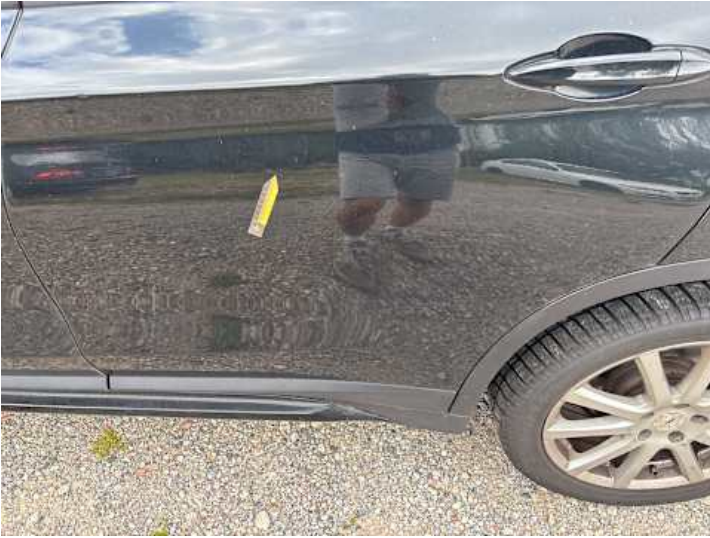
Türe hinten links (Kratzer)

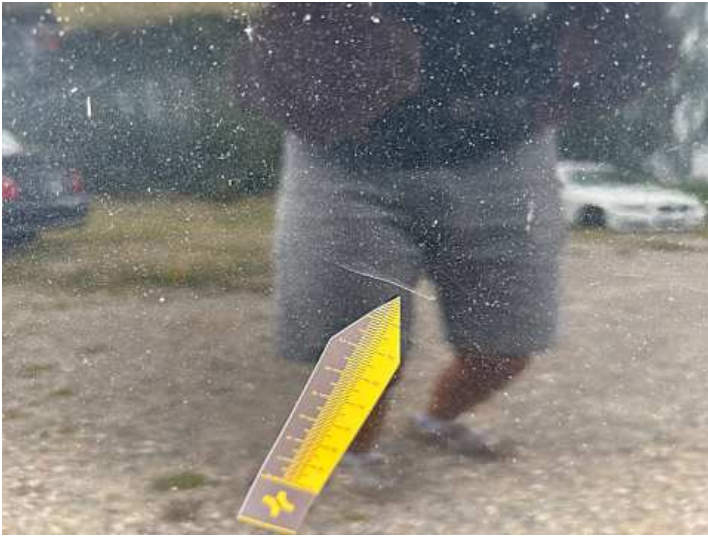
Türe hinten links (Kratzer)

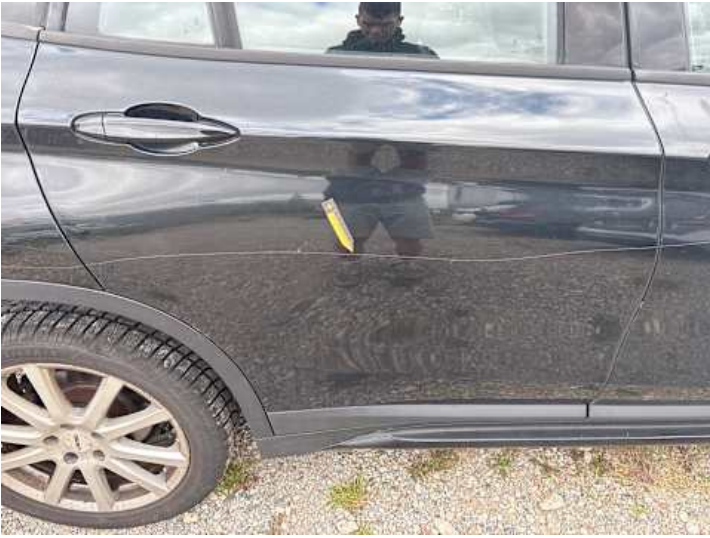
Türe hinten rechts (Kratzer)

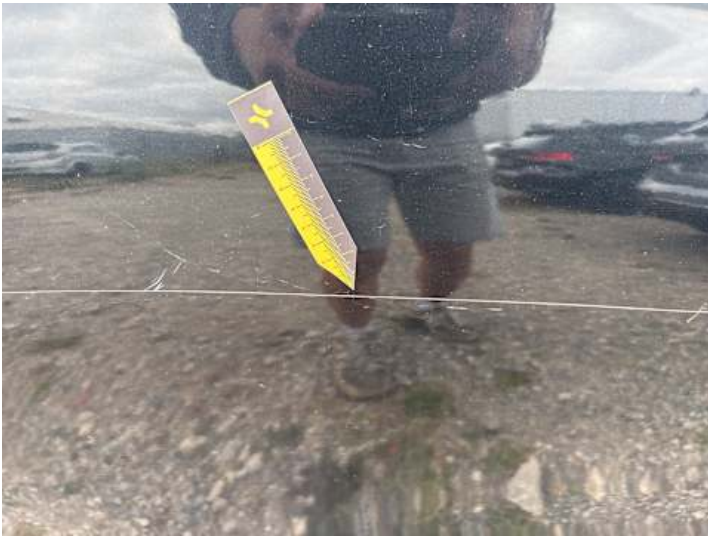
Türe hinten rechts (Kratzer)

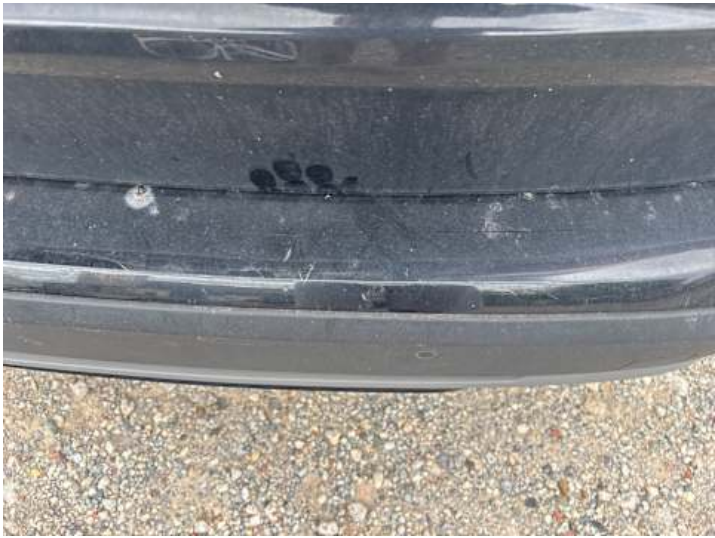
Stoßstange hinten (Kratzer)

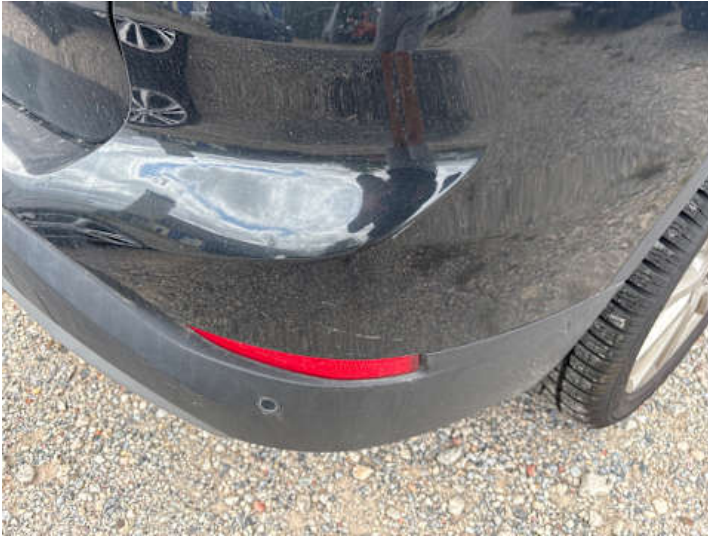
Stoßstange hinten (Kratzer)

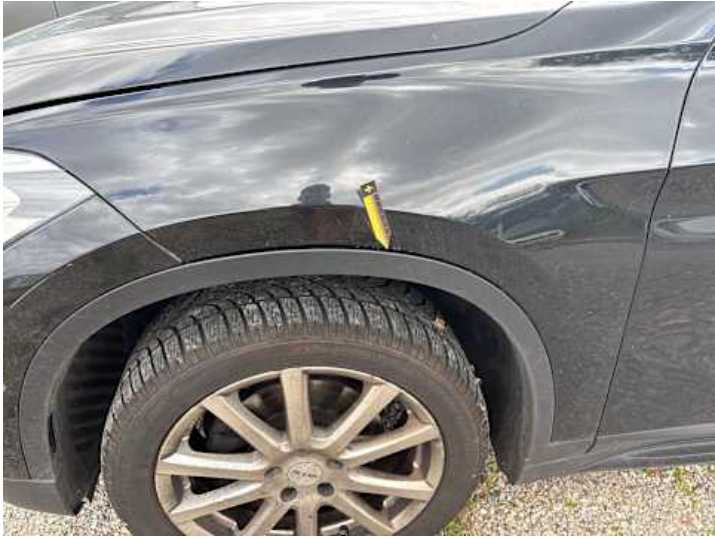
Kotflügel vorne links (Spaltmaße ungenau)

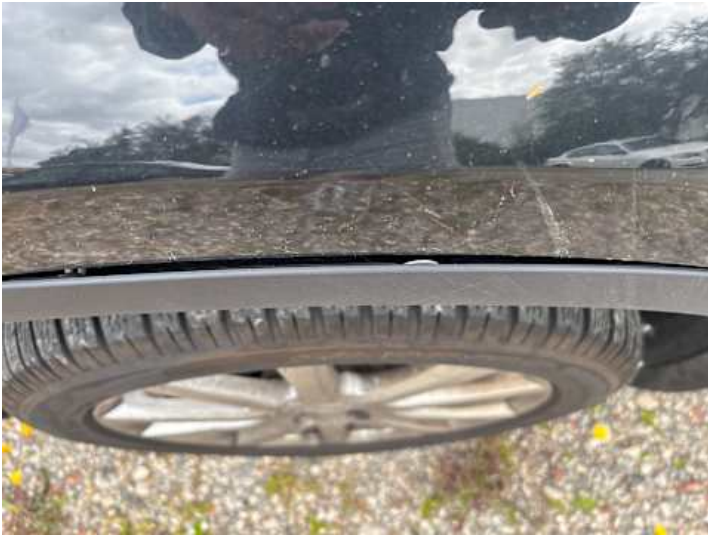
Kotflügel vorne links (Spaltmaße ungenau)

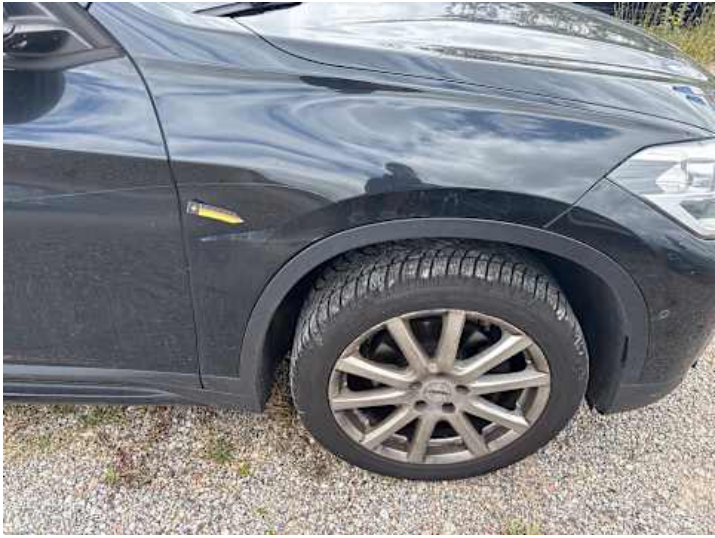
Kotflügel vorne rechts (Verformung, Kratzer)

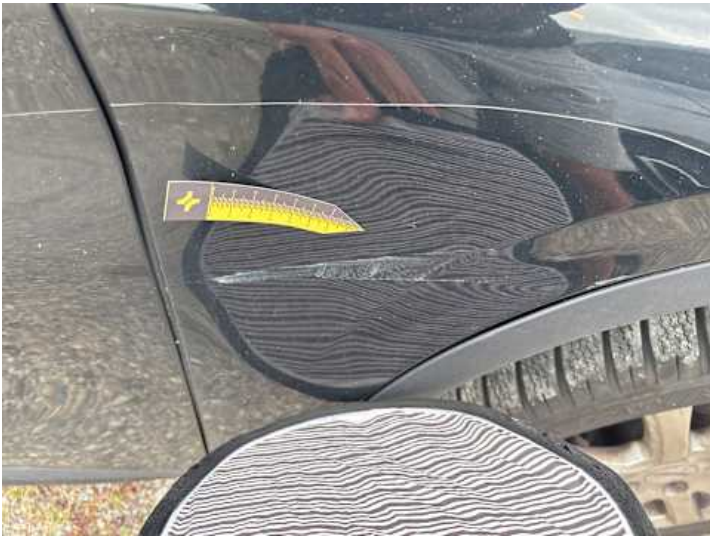
Kotflügel vorne rechts (Verformung, Kratzer)

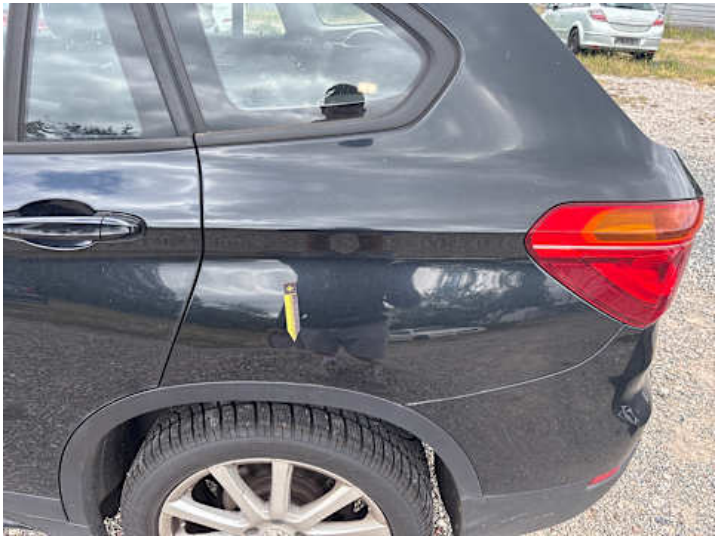
Seitenteil hinten links (Delle)

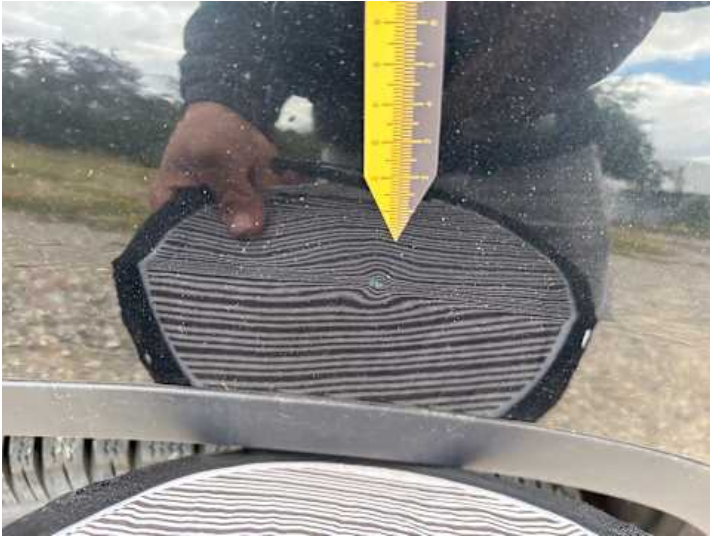
Seitenteil hinten links (Delle)

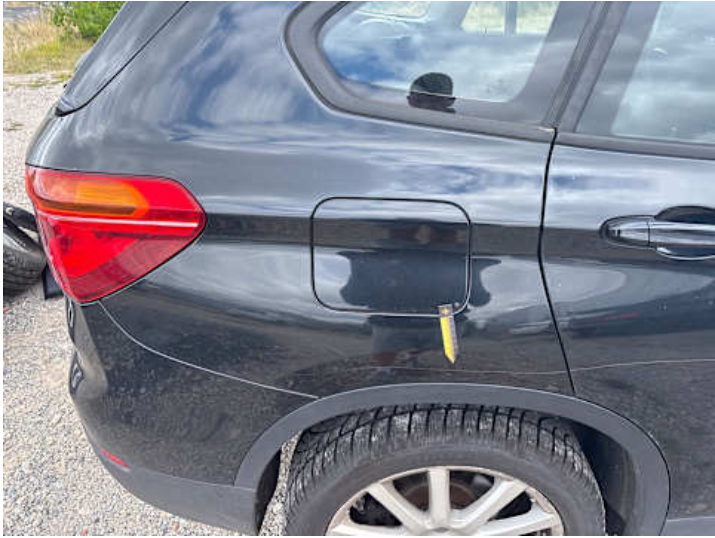
Seitenteil hinten rechts (Kratzer)

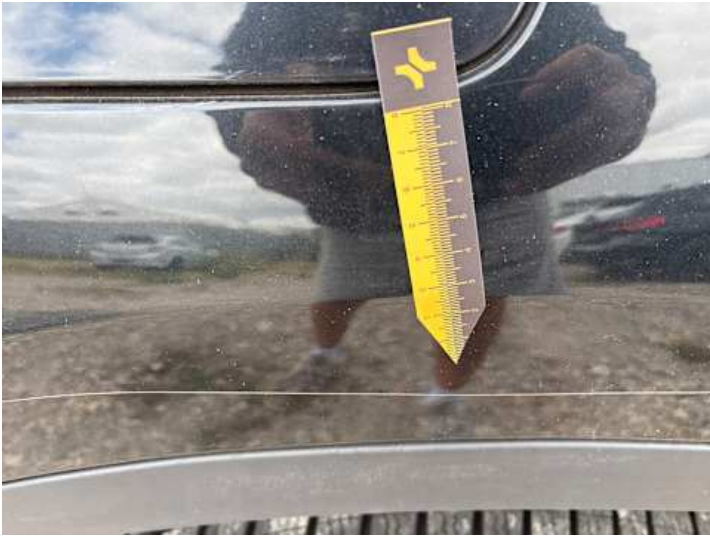
Seitenteil hinten rechts (Kratzer)

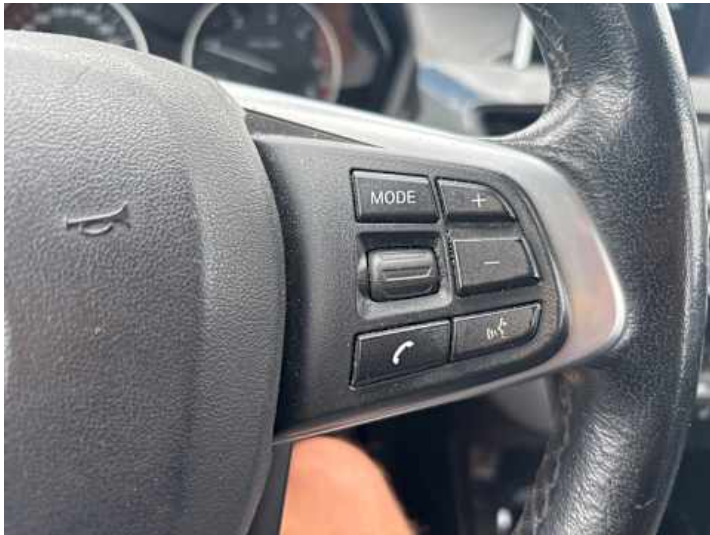
Innenraum (Verschleiß)

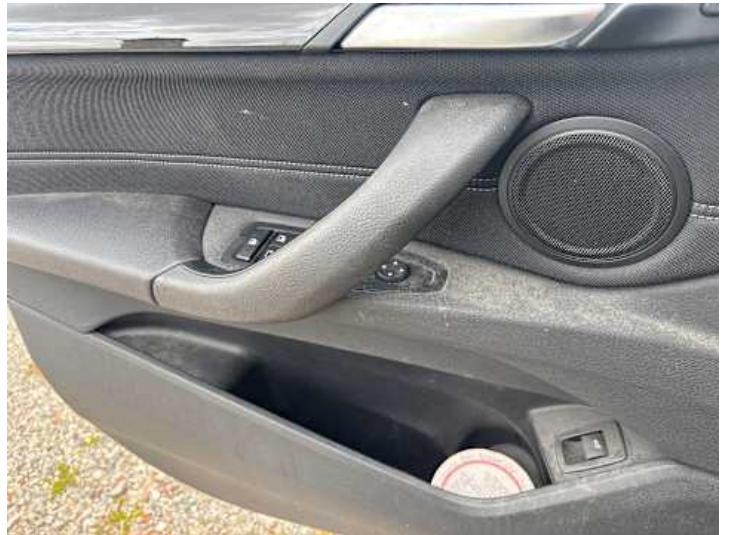
Innenraum (Verschleiß)

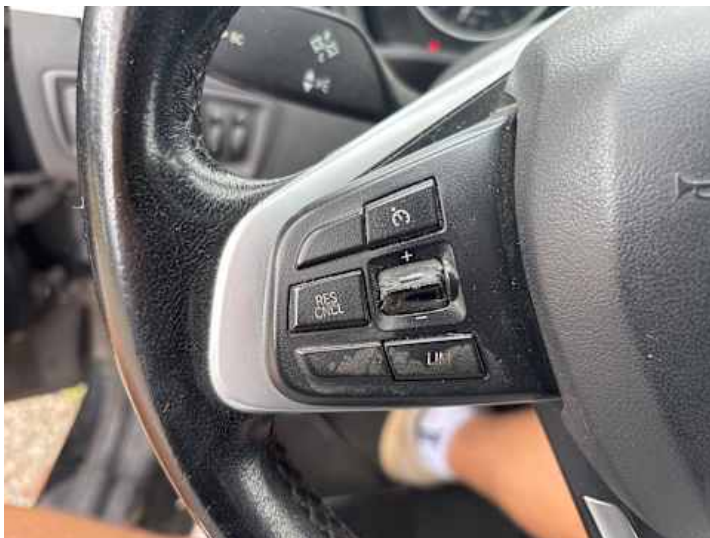
Innenraum (Verschleiß)

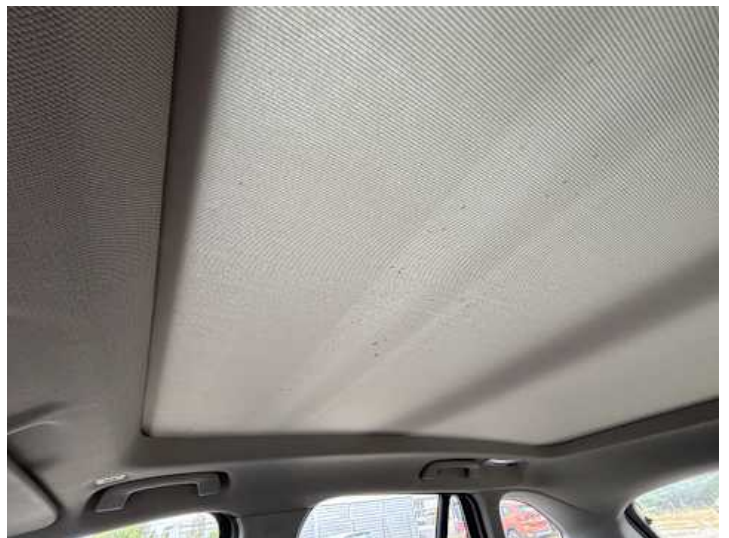
Innenraum (Verschmutzung)

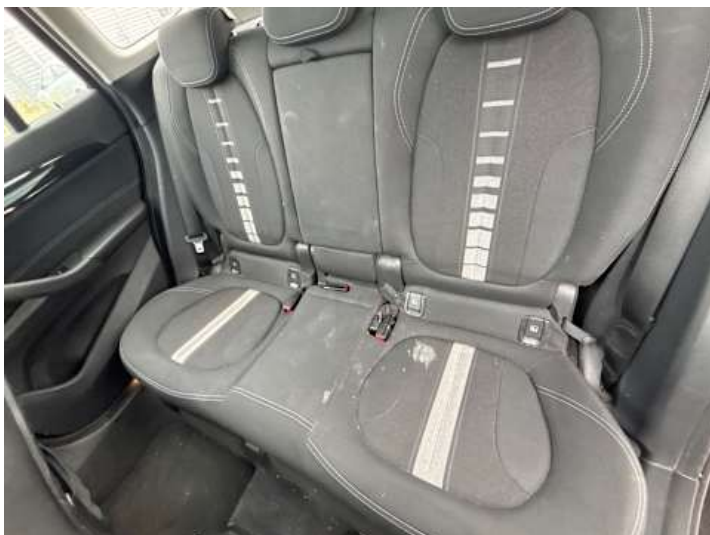
Innenraum (Verschmutzung)

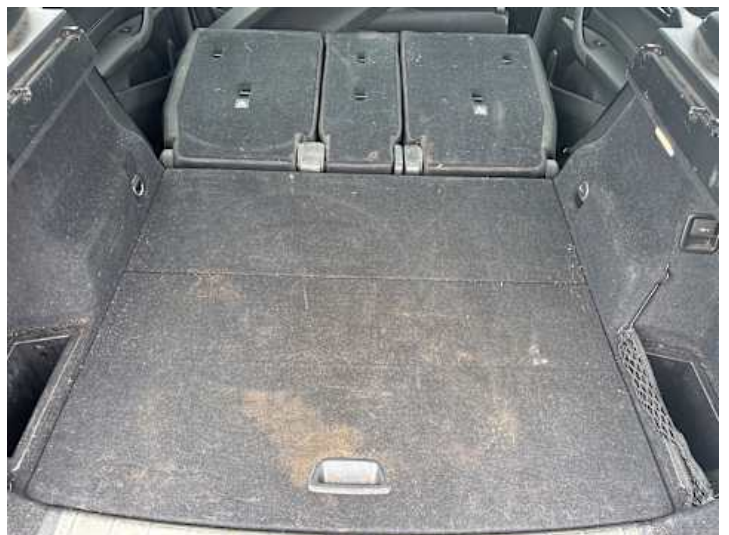
Innenraum (Verschmutzung)

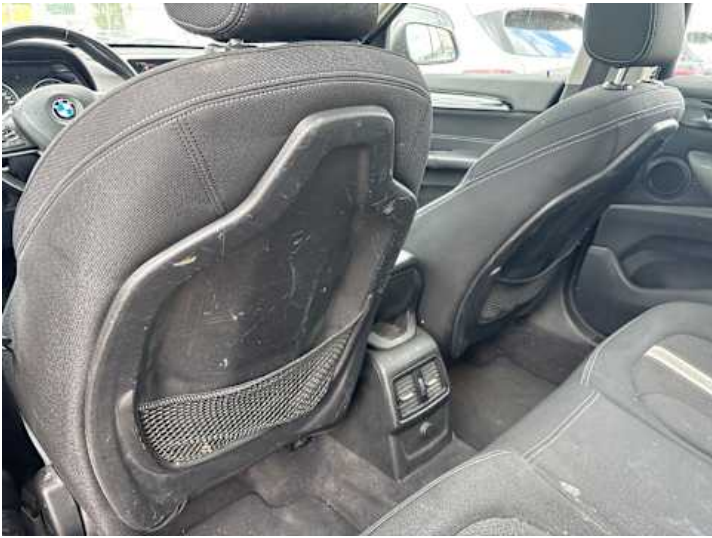
Innenraum (Verschmutzung, Verschleiß)
