## Dacia Lodgy Stepway

EZ 05/2018 | Van | Diesel | Schaltgetriebe | 198.769km

Fahrzeug aufgenommen am: 29.07.2026

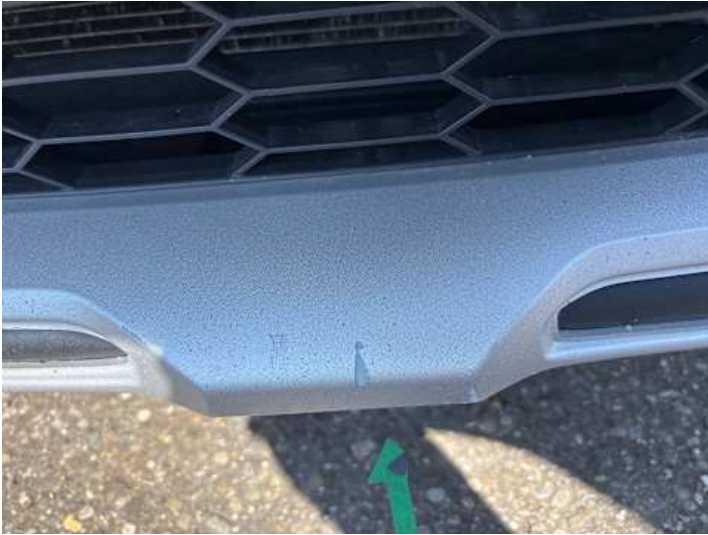
Stoßstange vorne (Kratzer)

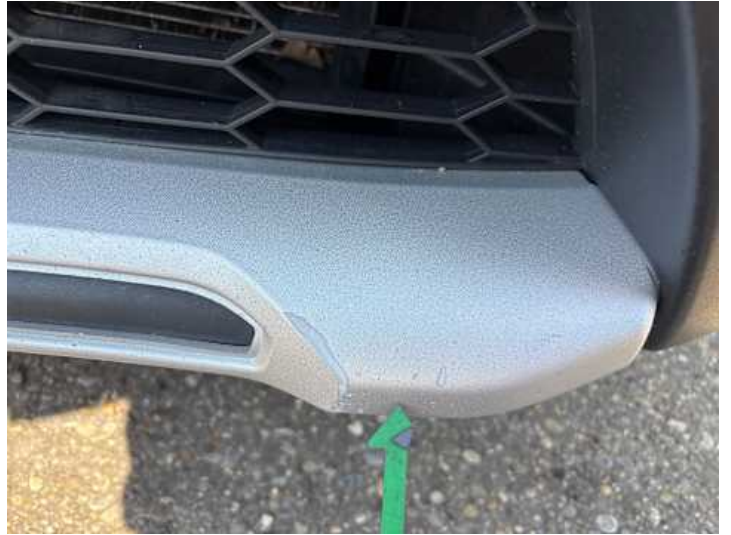
Stoßstange vorne (Kratzer)

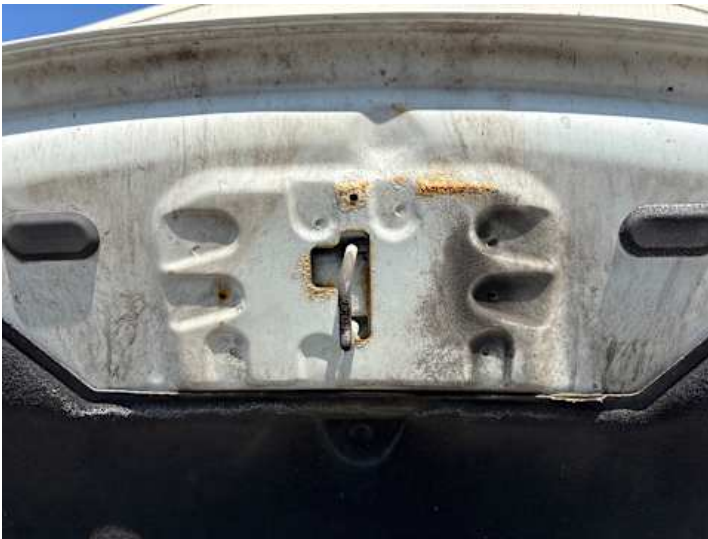
Motorhaube (Rost)

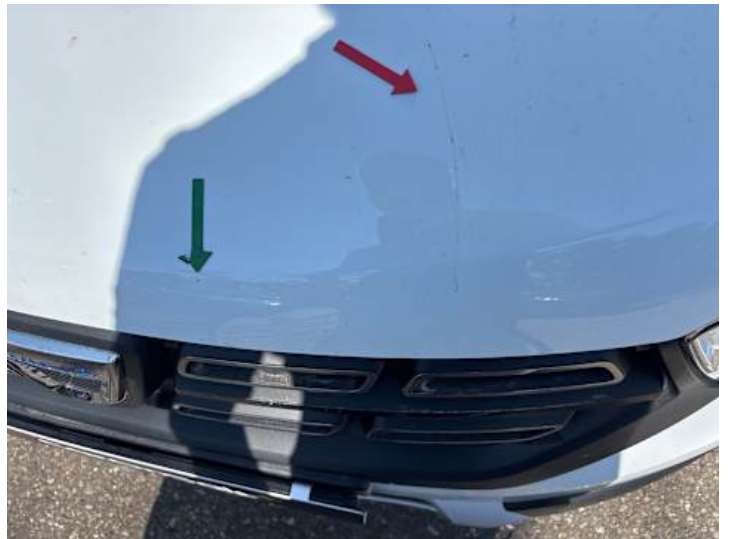
Motorhaube (Kratzer, Steinschlag)

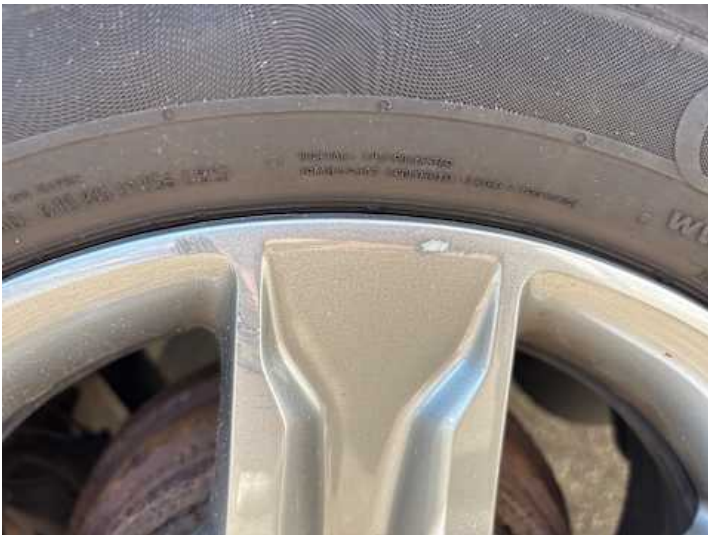
Rad (Kratzer)

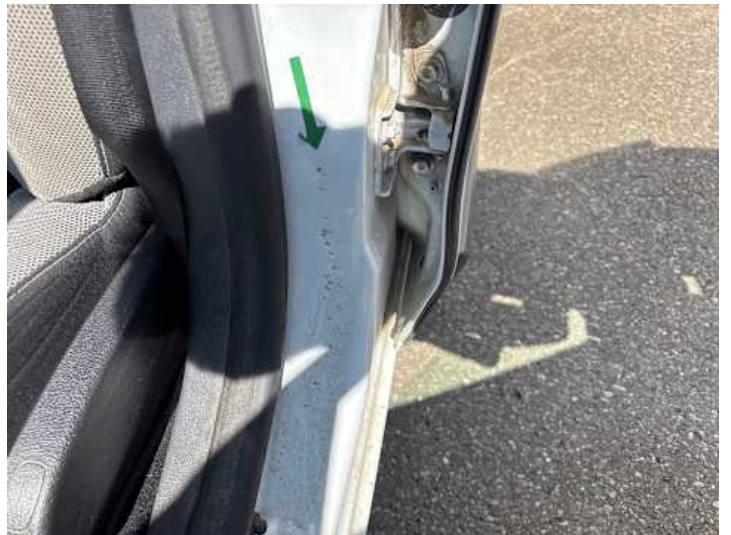
Fahrrertür (Kratzer, Steinschlag, Delle)

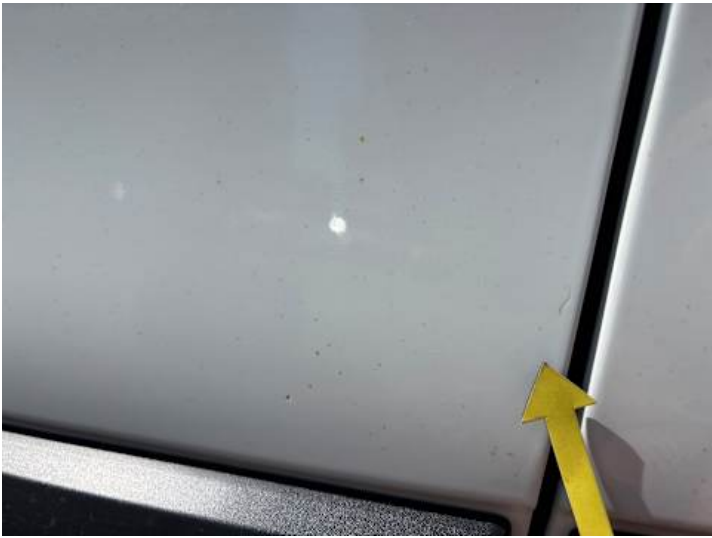
Fahrerseite (Kratzer, Steinschlag, Delle)

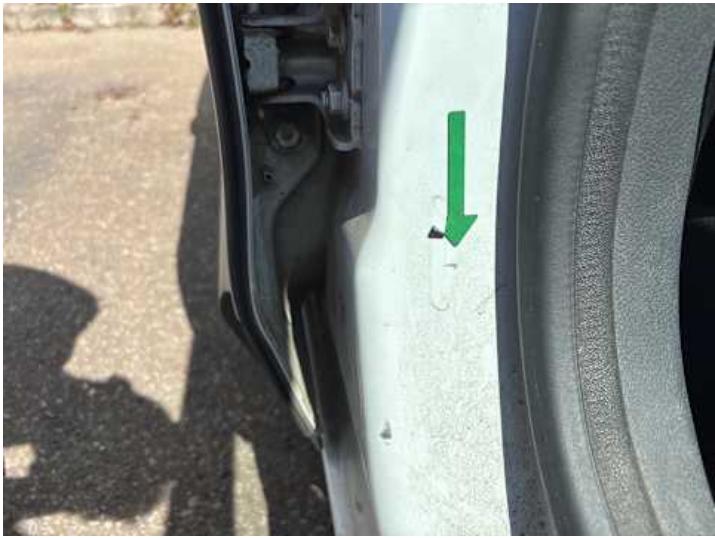
Beifahrerseite (Kratzer)

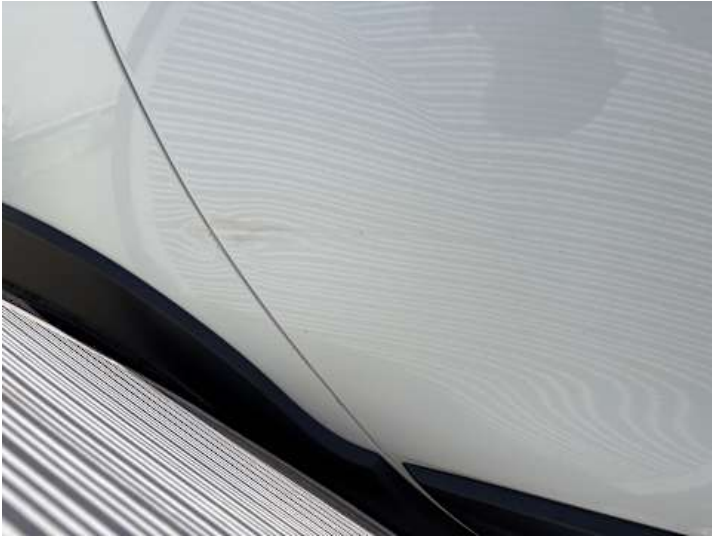
Türe hinten rechts (Delle, Kratzer)

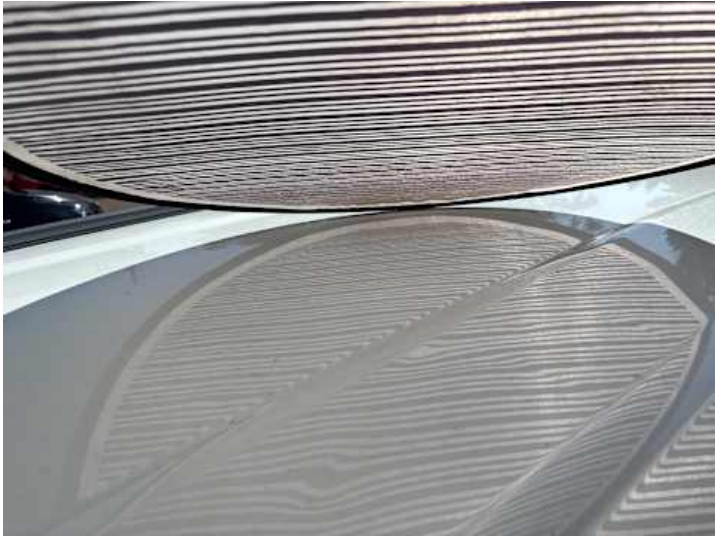
Dach (Delle)

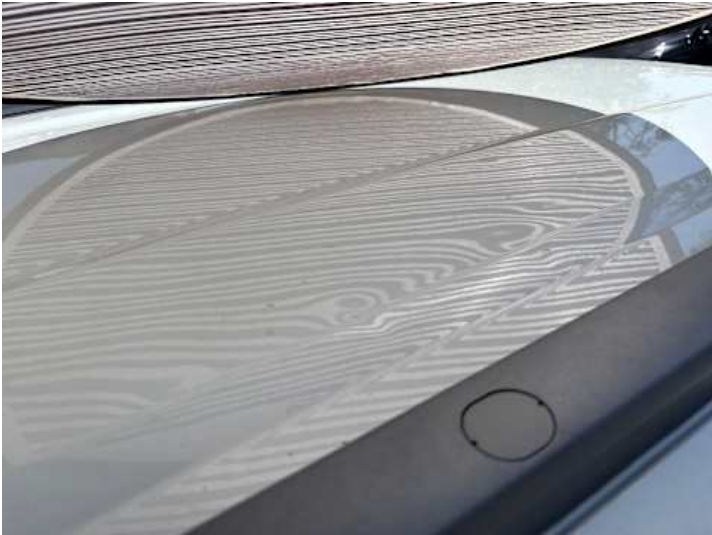
Dach (Delle)

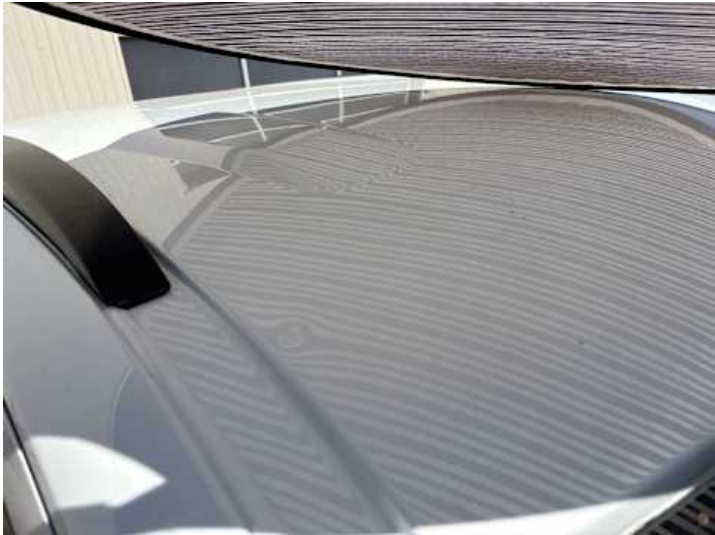
Dach (Delle)

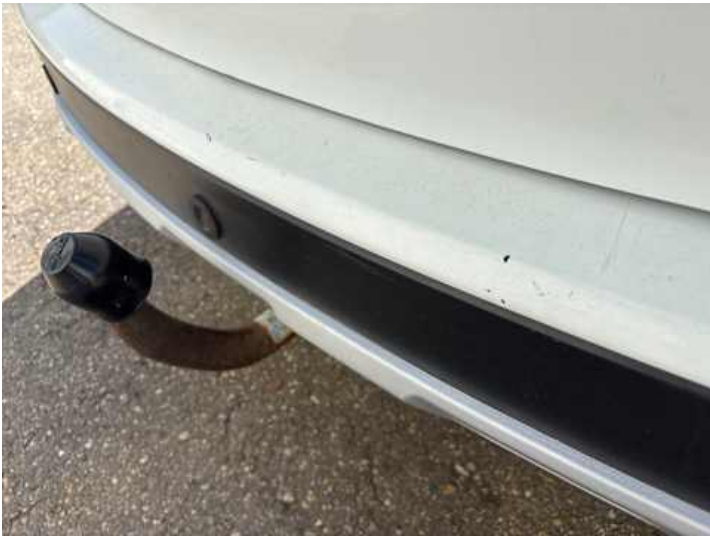
Stoßstange hinten (Kratzer)

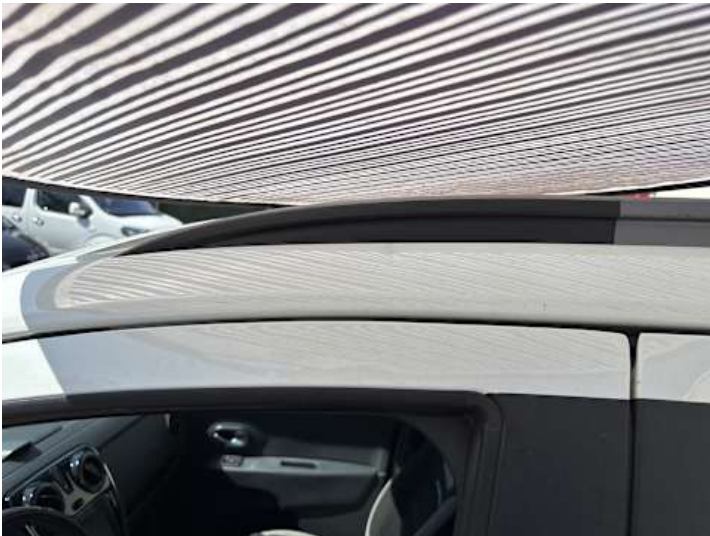
Seitenteil hinten links (Delle, Kratzer)

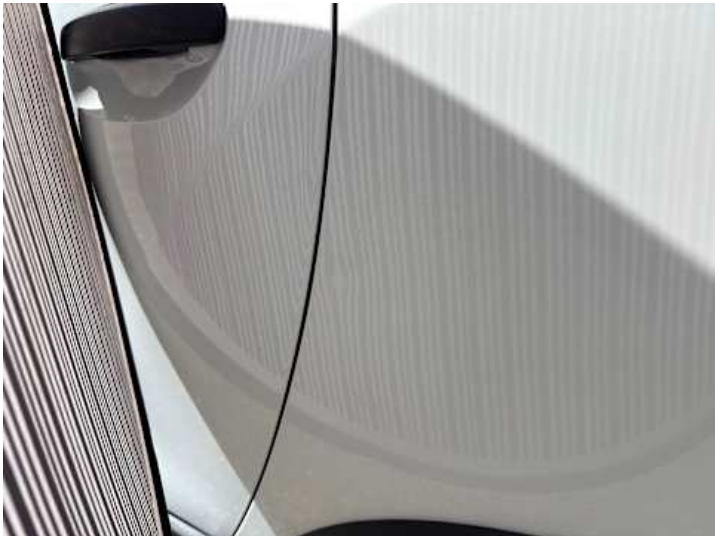
Seitenteil hinten links (Delle, Kratzer)

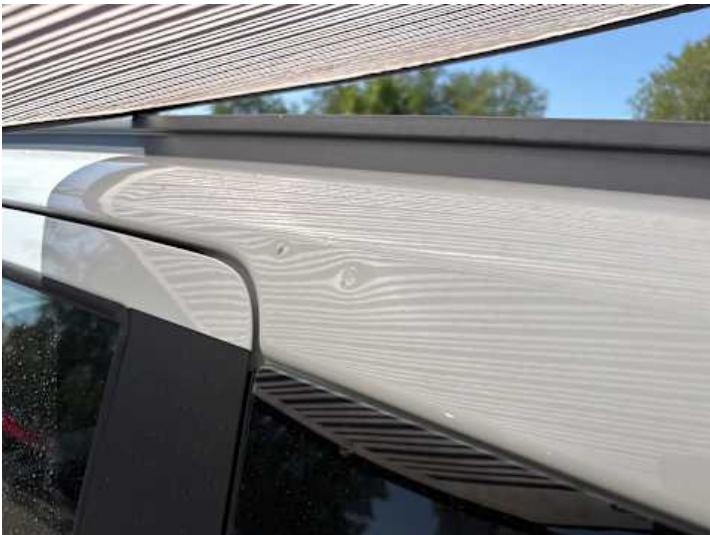
Seitenteil hinten links (Delle, Kratzer)

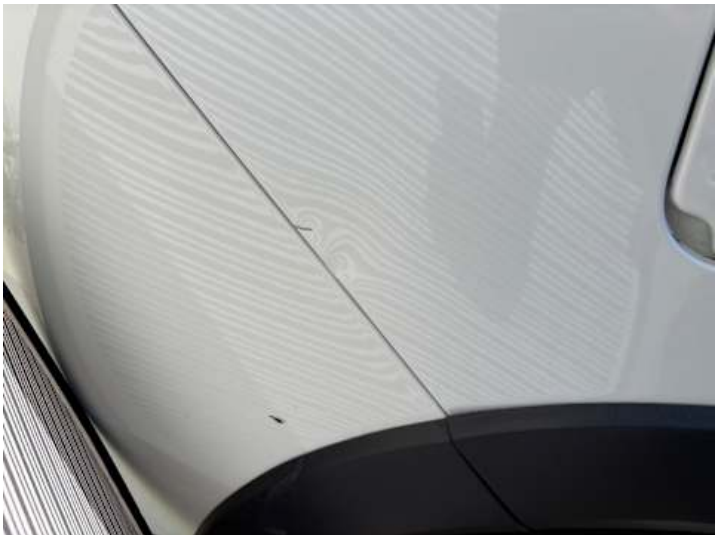
Seitenteil hinten rechts (Delle, Kratzer)

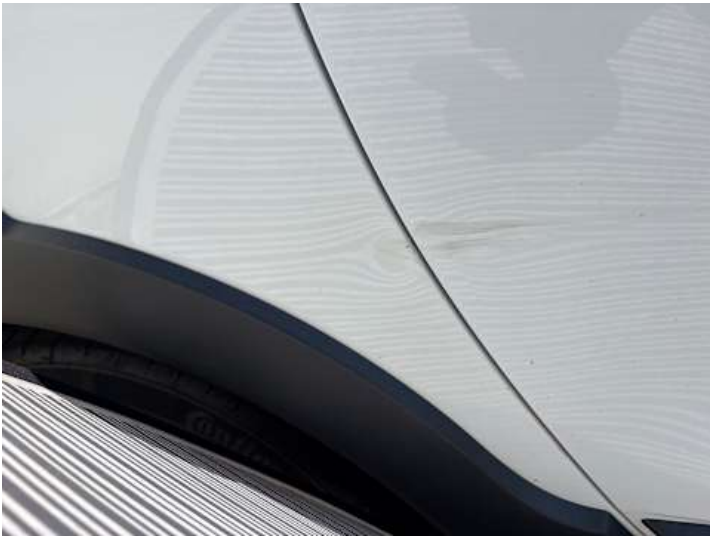
Seitenteil hinten rechts (Delle, Kratzer)

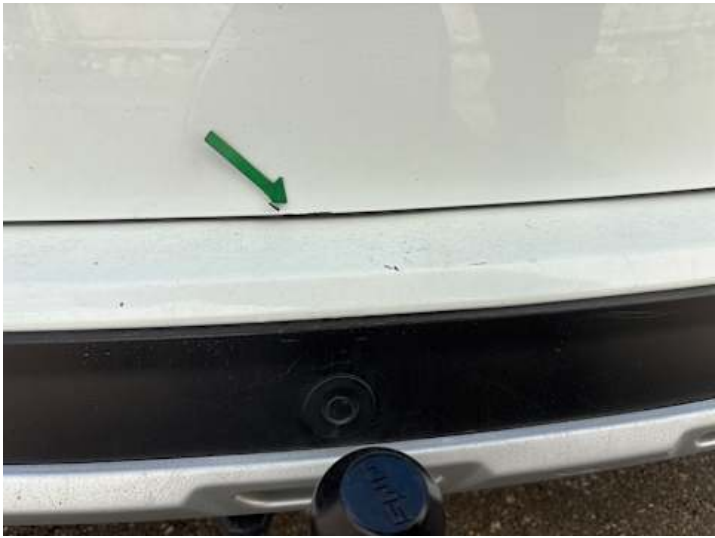
Heckklappe (Kratzer)

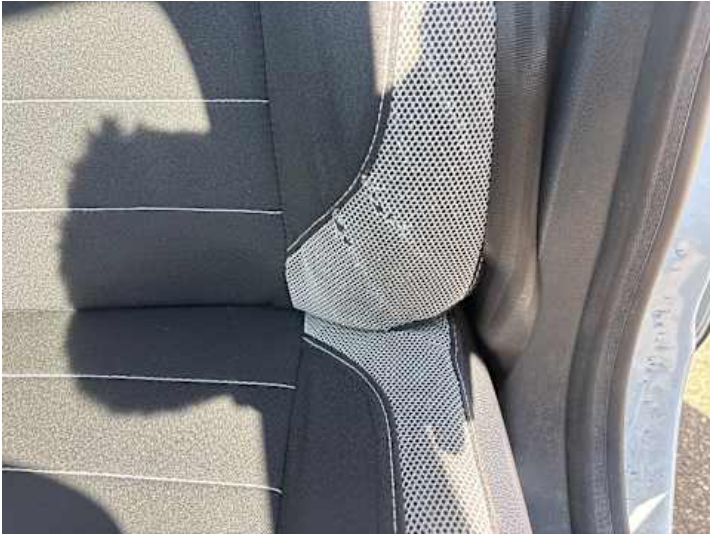
Innenraum (Verschleiß)
