## Opel Movano Kipper L3H1 3,5t DoKa

EZ 02/2020 | Pritschenwagen | Diesel | Schaltgetriebe | Unbekannt km  
 Besteuerung: Regelbesteuert (Deutschland)  
 Fahrzeugstandort: 37\*\*\*  
 Fahrzeug aufgenommen am: 06.08.2026

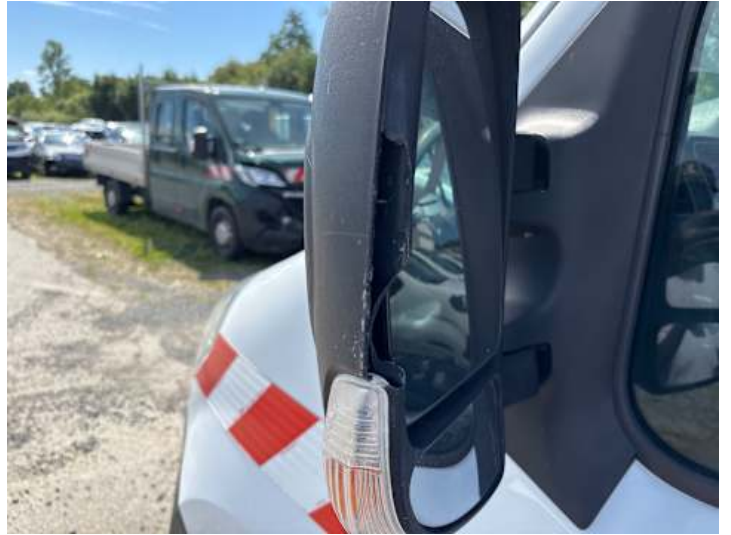
Fahrtür (Riss/Bruch)

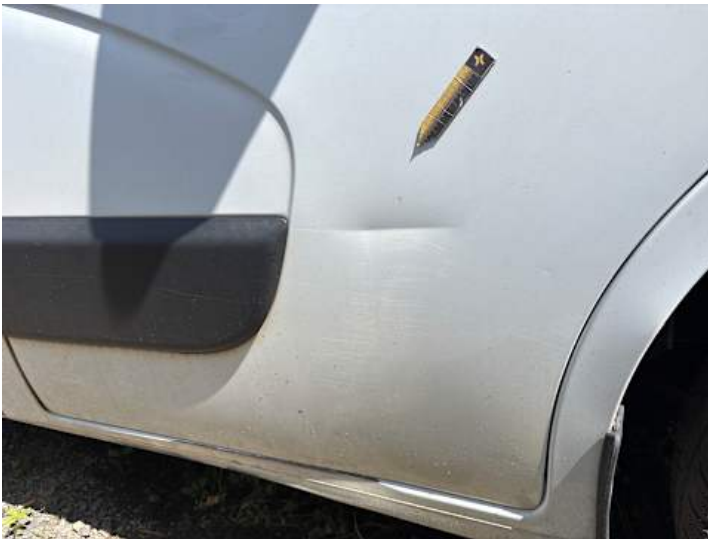
Beifahrtür (Kratzer, Riss/Bruch)

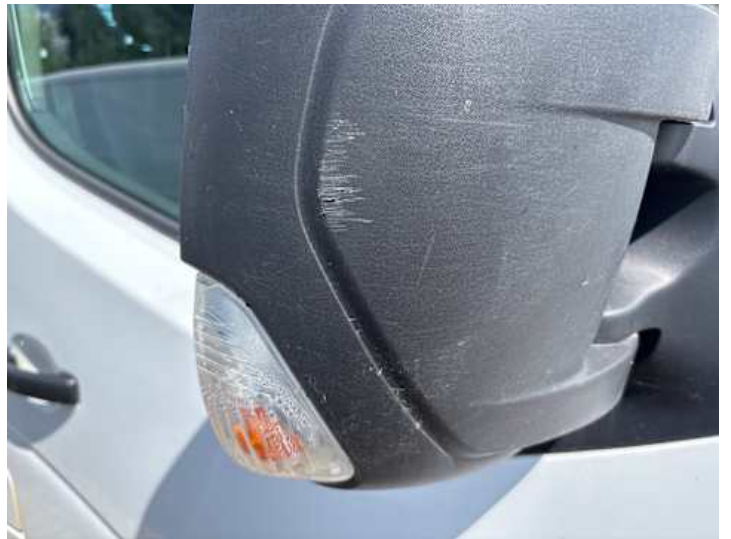
Beifahrtür (Kratzer, Riss/Bruch)

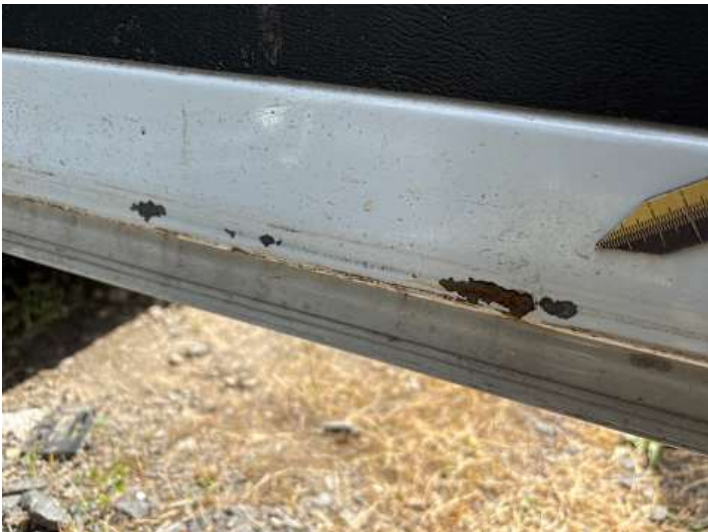
Türe hinten rechts (Lackschaden, Rost)

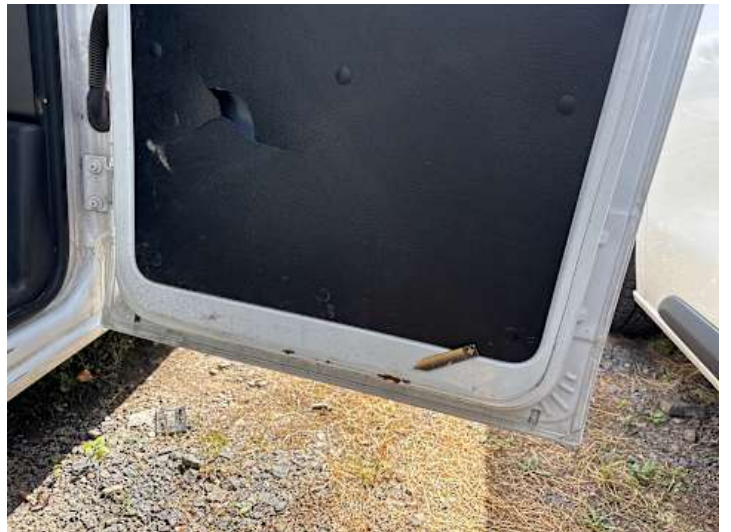
Türe hinten rechts (Lackschaden, Rost)

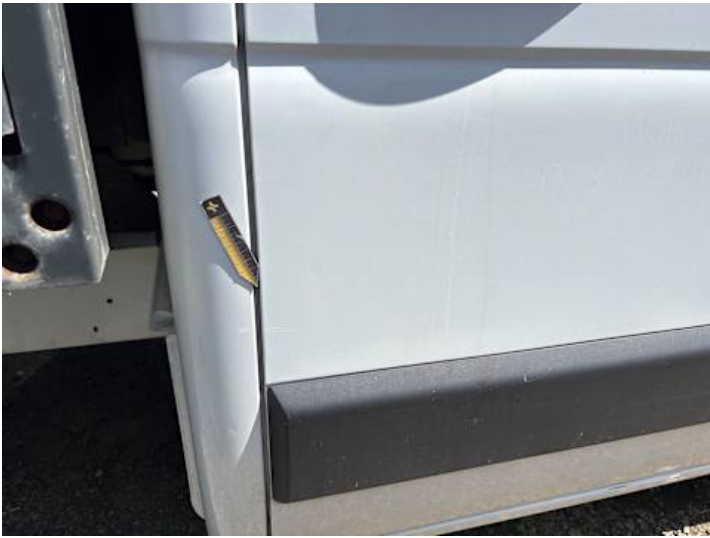
Türe hinten rechts (Kratzer)

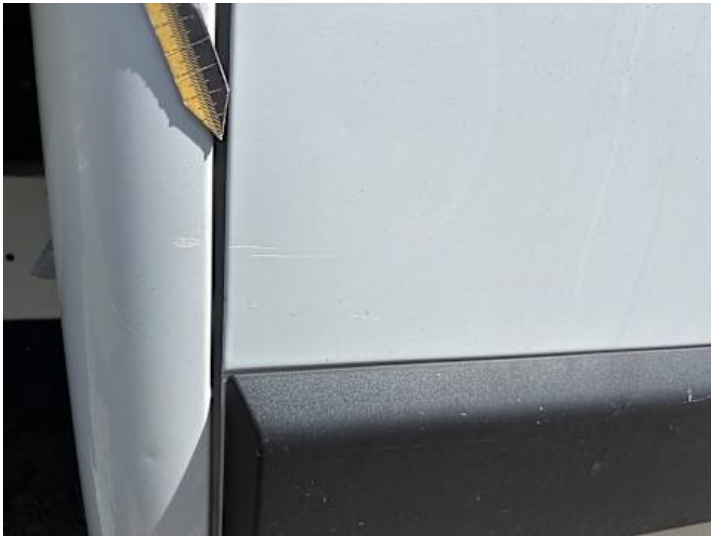
Türe hinten rechts (Kratzer)

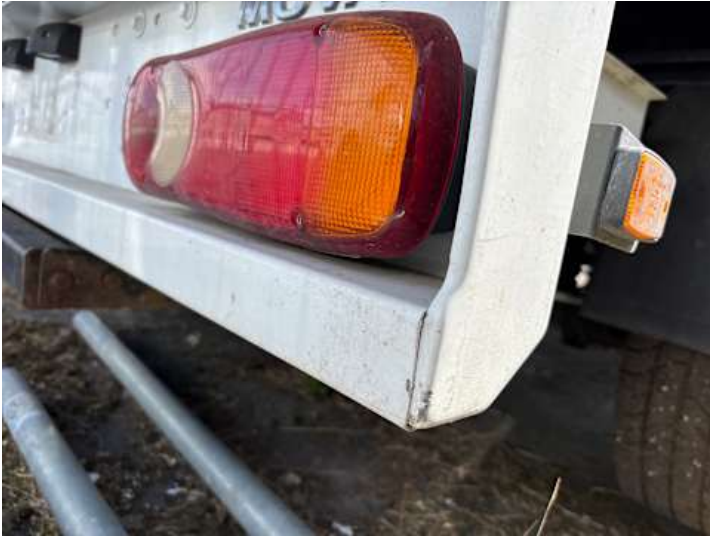
Stoßstange hinten (Kratzer, Delle)

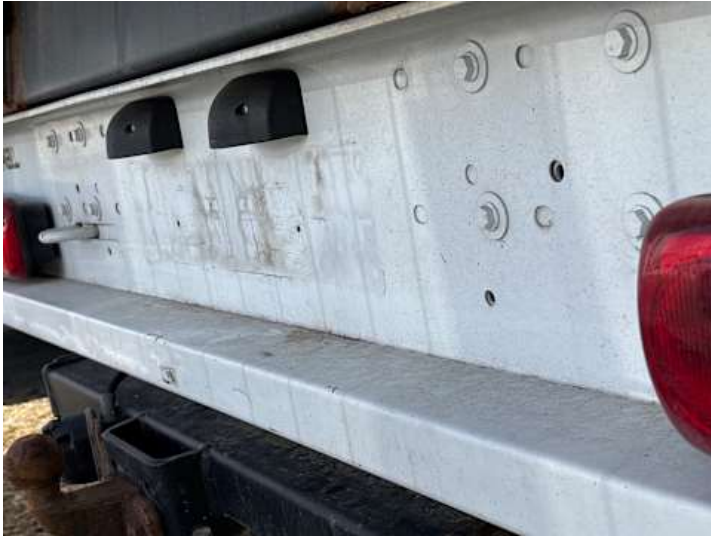
Stoßstange hinten (Kratzer, Delle)

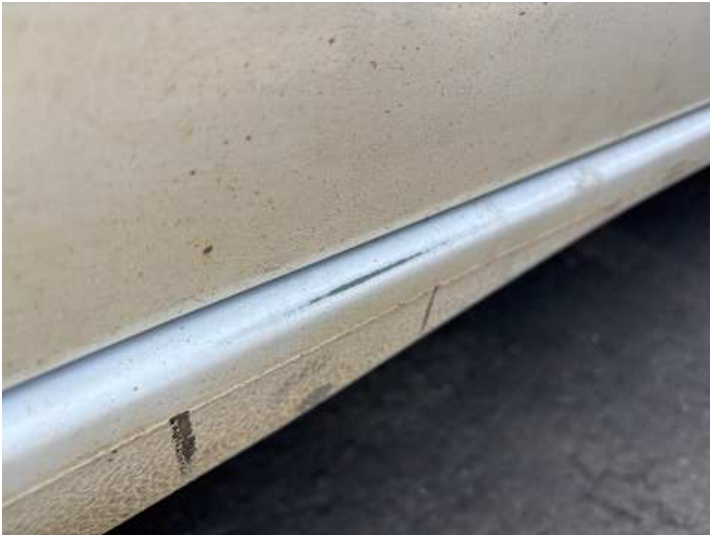
Schweller links (Verformung, Kratzer)

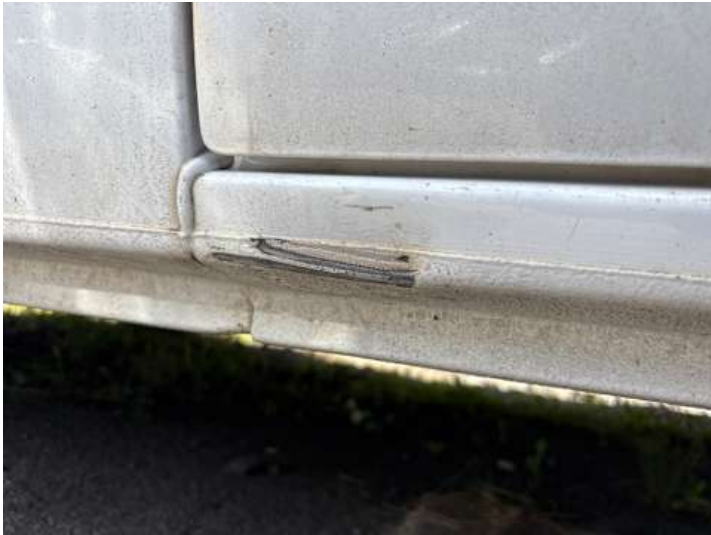
Schweller links (Verformung, Kratzer)

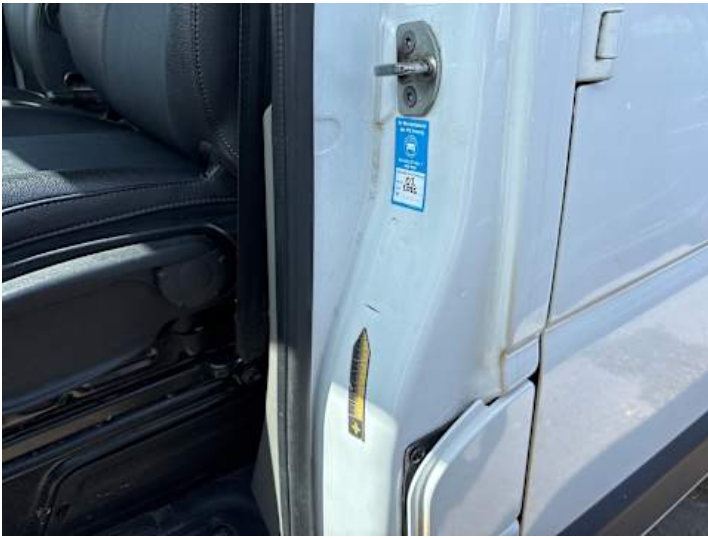
Schweller links (Kratzer)

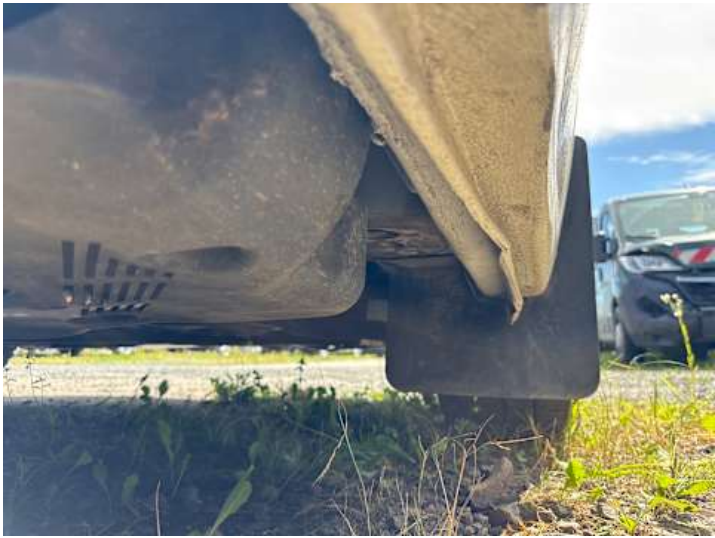
Schweller rechts (Verformung, Kratzer)

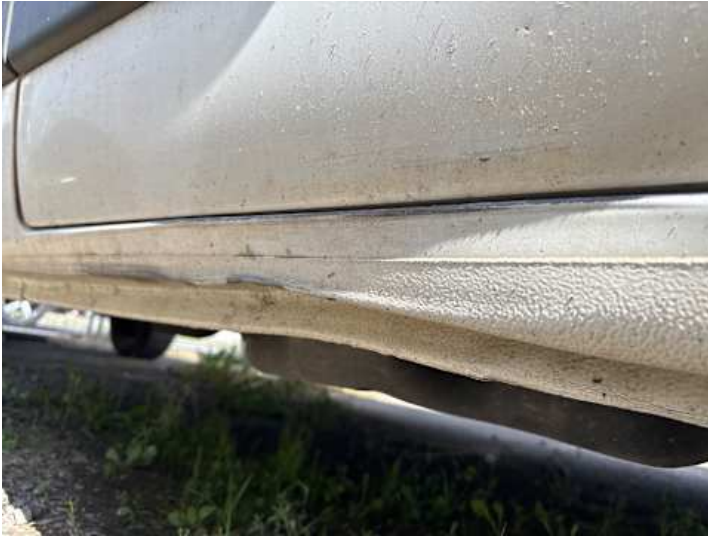
Schweller rechts (Verformung, Kratzer)

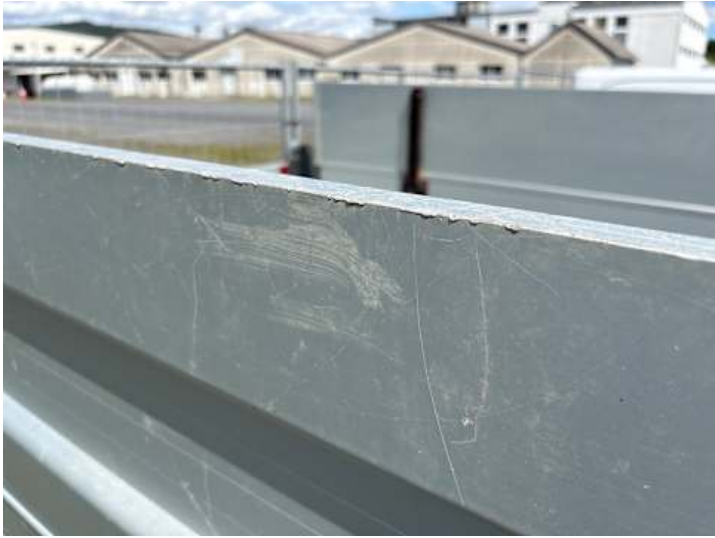
Seitenteil hinten rechts (Kratzer)

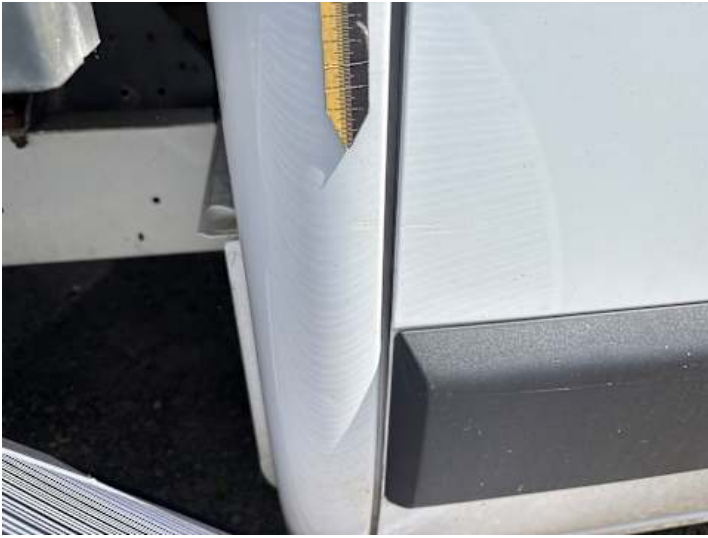
Seitenteil hinten rechts (Kratzer, Delle)

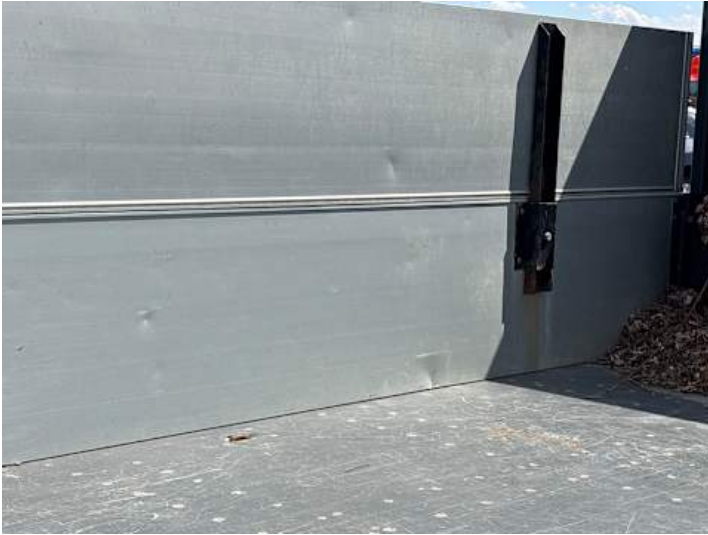
Innenraum (Anderer Schaden, Diverse Schäden): Korrosion

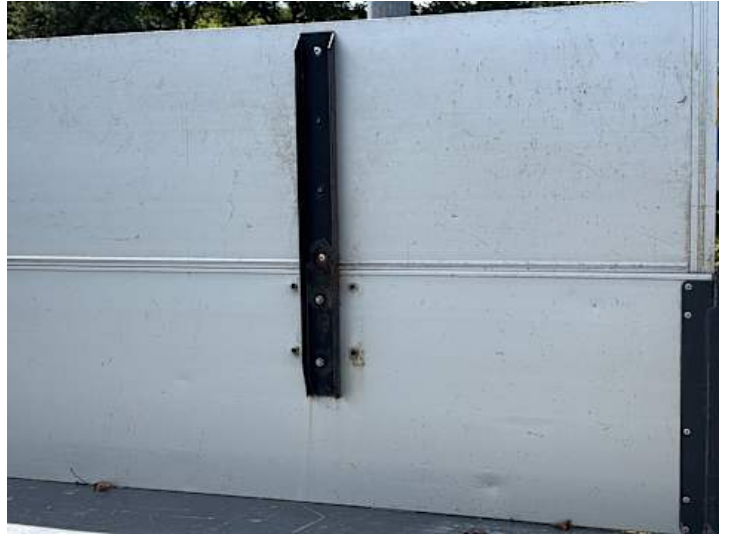
Innenraum (Anderer Schaden, Diverse Schäden): Korrosion

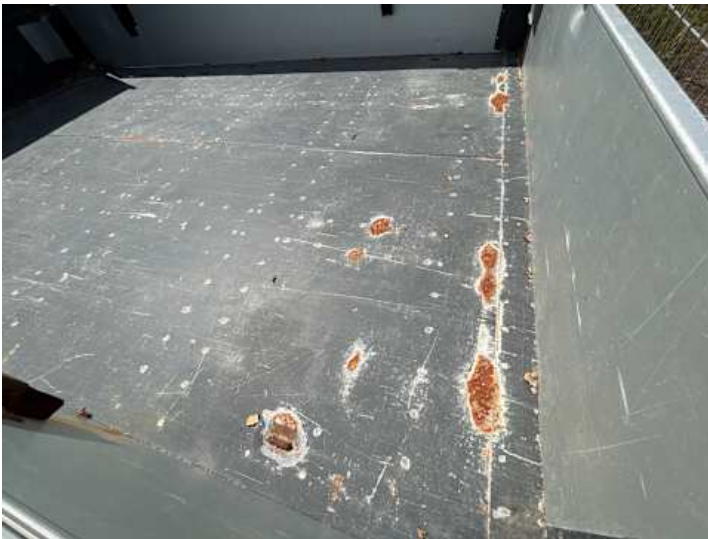
Innenraum (Anderer Schaden, Diverse Schäden): Korrosion

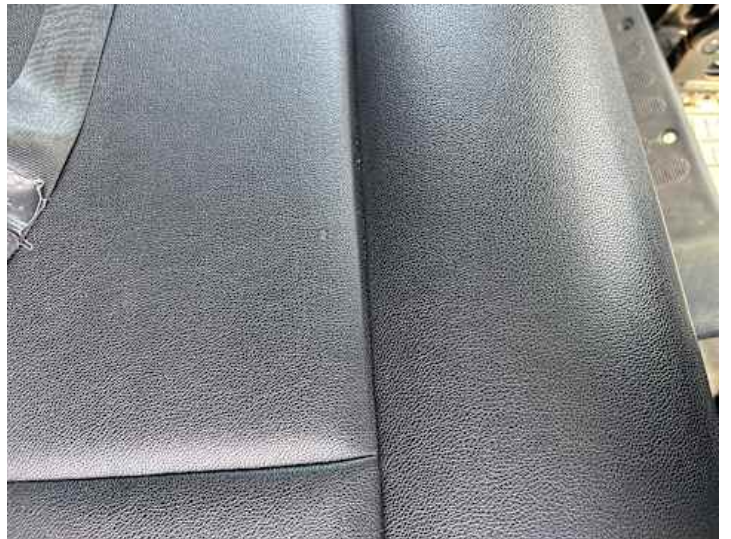
Innenraum (Brandloch)

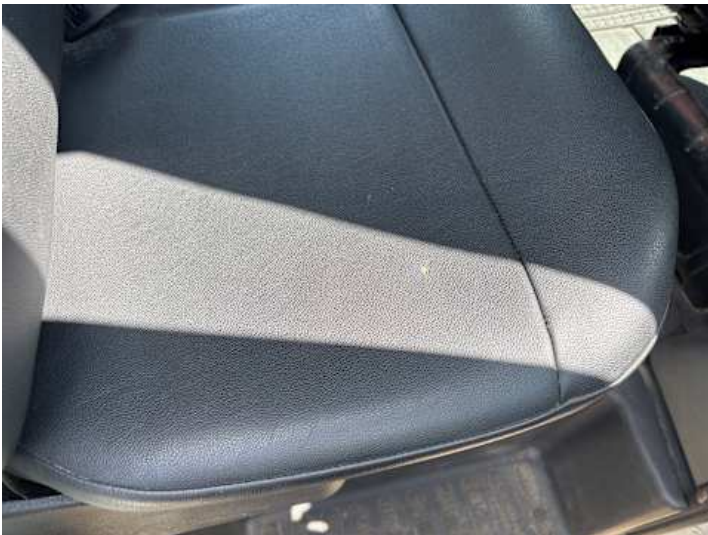
Innenraum (Brandloch)

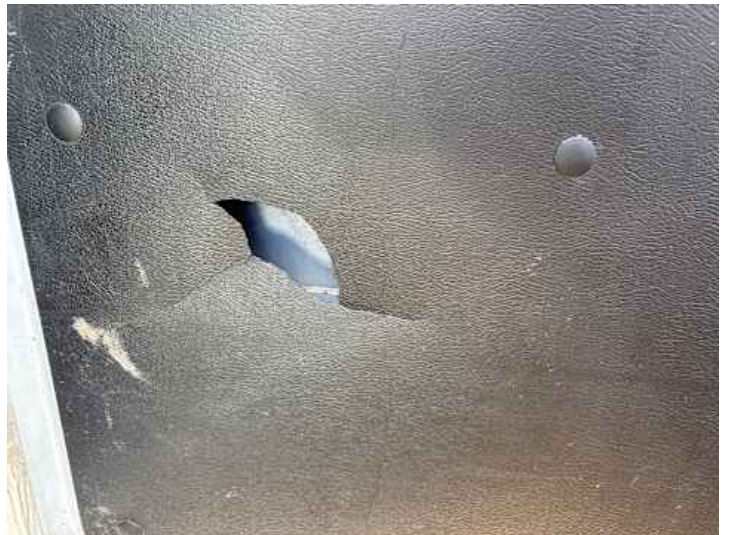
Innenraum (Diverse Schäden, Riss/Bruch)

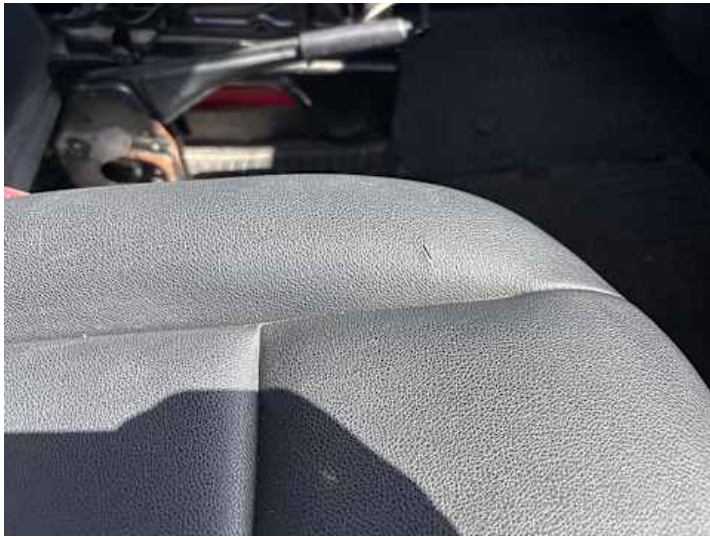
Innenraum (Diverse Schäden, Riss/Bruch)

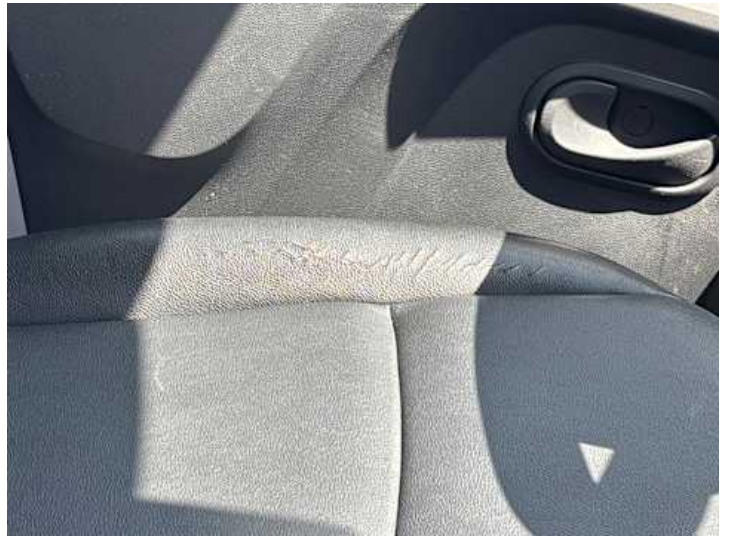
Innenraum (Diverse Schäden, Riss/Bruch)

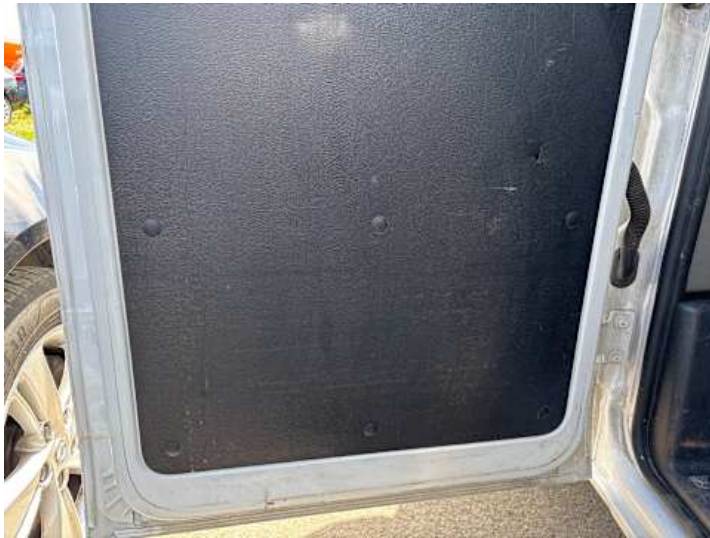
Innenraum (Diverse Schäden, Riss/Bruch)

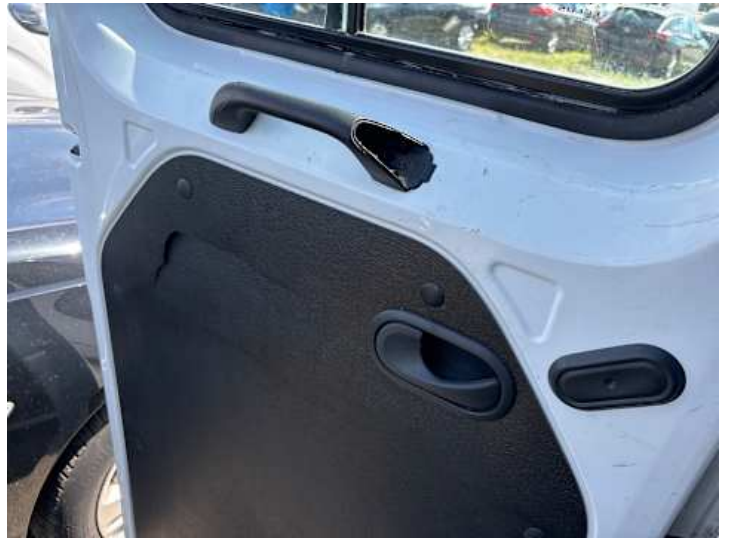
Innenraum (Diverse Schäden, Riss/Bruch)
