## Mercedes-Benz 112 lang

EZ 08/2018 | Kastenwagen | Benzin | Automatikgetriebe | 50.340km  
Besteuerung: Differenzbesteuert (§25a UStG)  
Fahrzeugstandort: 15\*\*\*  
Fahrzeug aufgenommen am: 06.08.2026

# Hinweise zum Zustandsbericht

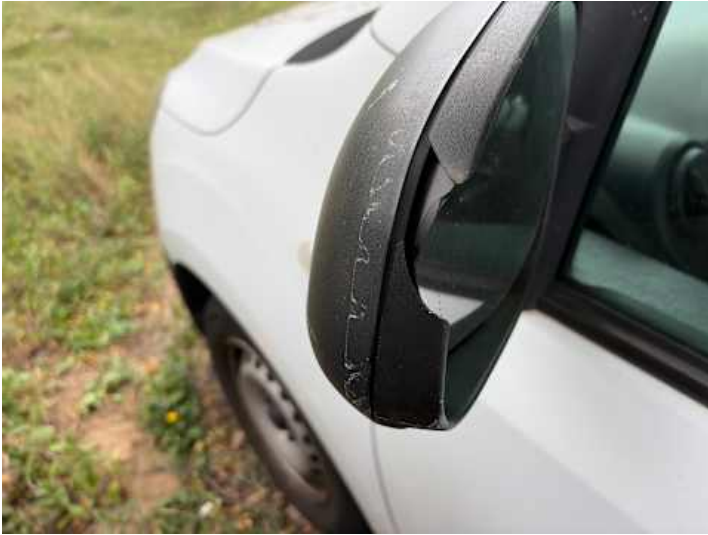
| Fahrzeugteil | Lackschichtdicke (in µm) | Fahrzeugteil | Lackschichtdicke (in µm) |
|---|---|---|---|
| Fahrertür | 125 | Beifahrertür | 120 |

Fahrertür (Riss/Bruch)

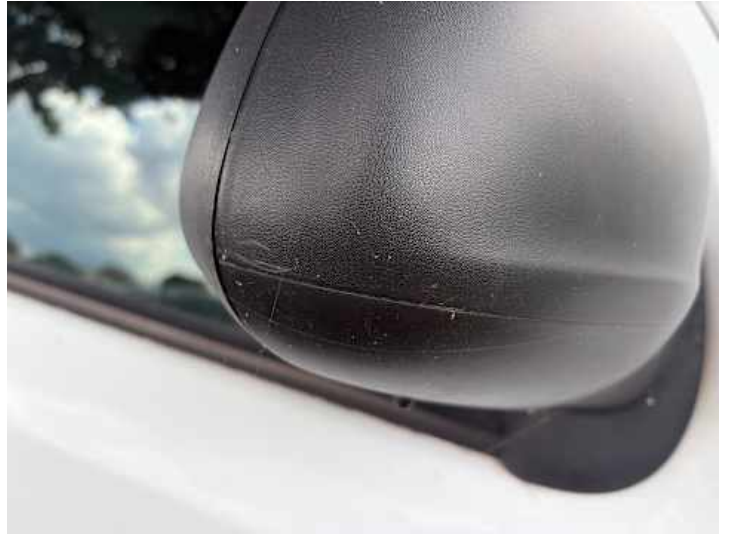
Beifahrertür (Kratzer)

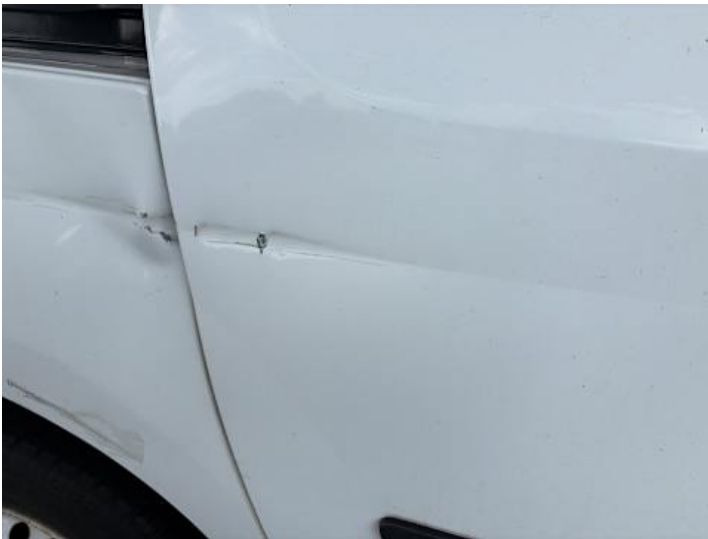
| Fahrzeugteil | Lackschichtdicke (in µm) | Fahrzeugteil | Lackschichtdicke (in µm) |
|---|---|---|---|
| Türe hinten links | - | Türe hinten rechts | 120 |

Türe hinten rechts (Anderer Schaden, Lackschaden, Delle):  
Unfall Schaden

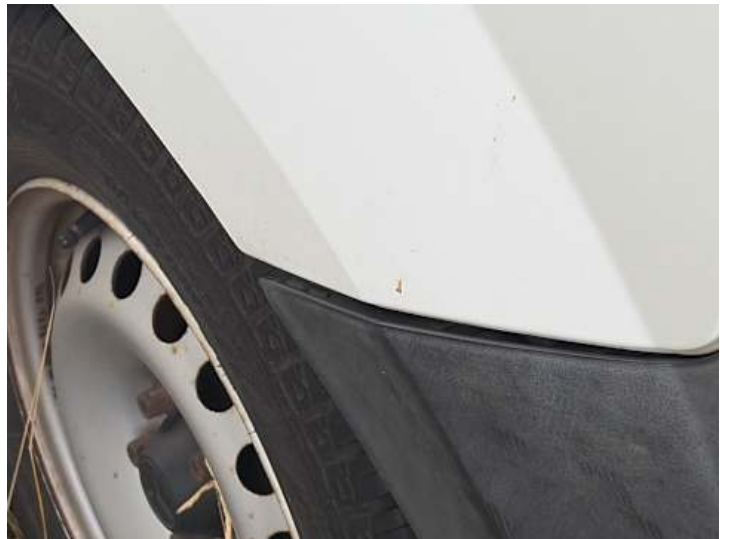
Stoßstange hinten (Spaltmaße ungenau)

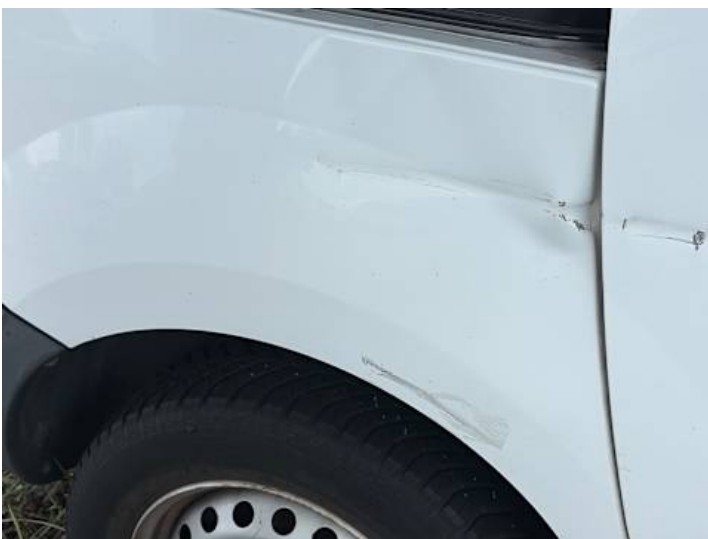
| Fahrzeugteil | Lackschichtdicke (in µm) | Fahrzeugteil | Lackschichtdicke (in µm) |
|---|---|---|---|
| Seitenteil hinten links | 135 | Seitenteil hinten rechts | 130 |

Seitenteil hinten rechts (Delle, Lackschaden, Anderer Schaden):  
Unfall Schaden
