## » Übersicht

WVGZZZE2ZNP063033

| <b>Hersteller:</b> | Volkswagen |
| <b>Modell:</b> | ID 4 |

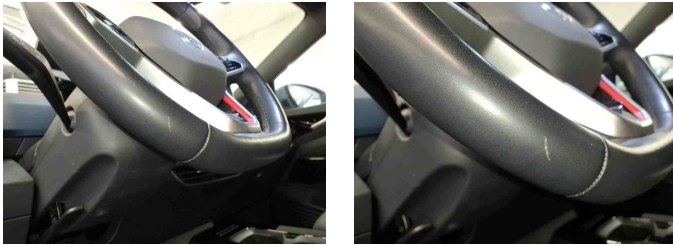
| Nr | Bauteil | Schadensbeschreibung | Reparaturempfehlung |
|---|---|---|---|
| 11 | Lenkrad | Kratzer | Optische Wertminderung |

## 11 - Lenkrad - Kratzer - Optische Wertminderung

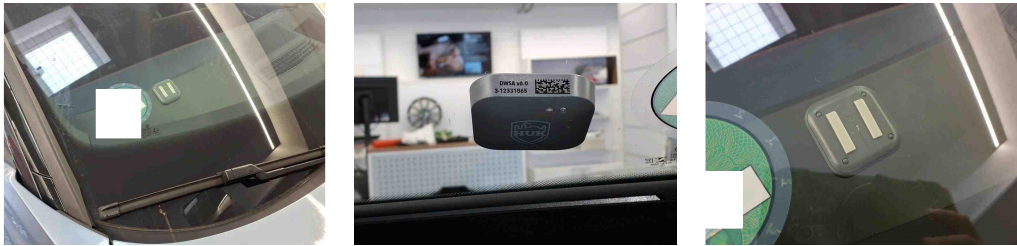
| Nr | Bauteil | Schadensbeschreibung | Reparaturempfehlung |
|---|---|---|---|
| 12 | Windschutzscheibe | Kein Originalteil | Beschriftung entfernen |

## 12 - Windschutzscheibe - Kein Originalteil - Beschriftung entfernen

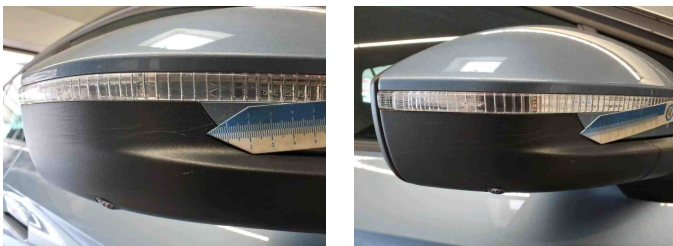
| Nr | Bauteil | Schadensbeschreibung | Reparaturempfehlung |
|---|---|---|---|
| 1 | Außenspiegel Gehäuse rechts | Kratzer | Akzeptabel (Gebrauchsspur) |

### 1 - Außenspiegel Gehäuse rechts - Kratzer - Akzeptabel (Gebrauchsspur)

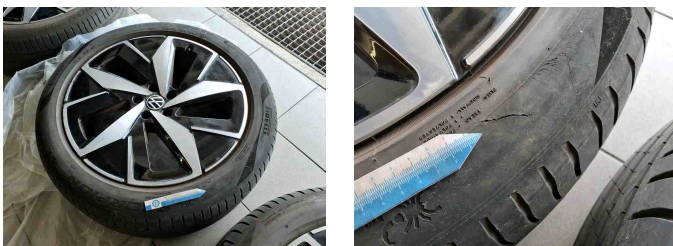
| Nr | Bauteil | Schadensbeschreibung | Reparaturempfehlung |
|---|---|---|---|
| 2 | Reifen vorne rechts | Riss | Akzeptabel (Gebrauchsspur) |

### 2 - Reifen vorne rechts - Riss - Akzeptabel (Gebrauchsspur)

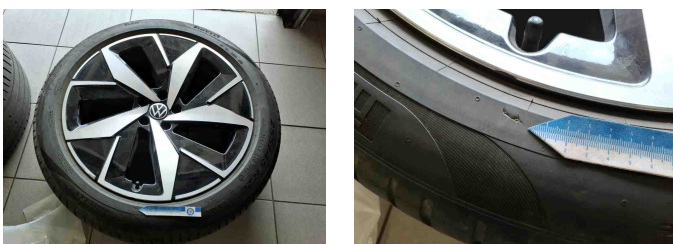
| Nr | Bauteil | Schadensbeschreibung | Reparaturempfehlung |
|---|---|---|---|
| 3 | Reifen hinten rechts | Riss | Akzeptabel (Gebrauchsspur) |

### 3 - Reifen hinten rechts - Riss - Akzeptabel (Gebrauchsspur)
